## FITXA INSPECCIÓ CALES

26467

Realització de cales prèvies a l'inici dels projectes  
adherits al pla de sostenibilitat ambiental de la Direcció  
de Serveis de l'Espai Públic de AMB

| REDACTORS | CLIENT | TÍTOL DEL PROJECTE | ESCALES | DATA | NOM DEL PLÀNOL | NÚM. PLÀNOL |
|---|---|---|---|---|---|---|
| Carles Campanyà i Castelltort<br>Arquitecte col·legiat: 32.879/0<br>CampanyàVinyeta<br>arquitectes | | DIAGNOSI ESTRUCTURAL I CONSTRUCTIVA DELS EDIFICIS PRAT 11 I 13<br>A L'HOSPITALET DE LLOBREGAT<br>HOSPITALET DE LLOBREGAT | A3 - 1/500<br> | MARÇ 2023 | EMPLAÇAMENT | DG01 |

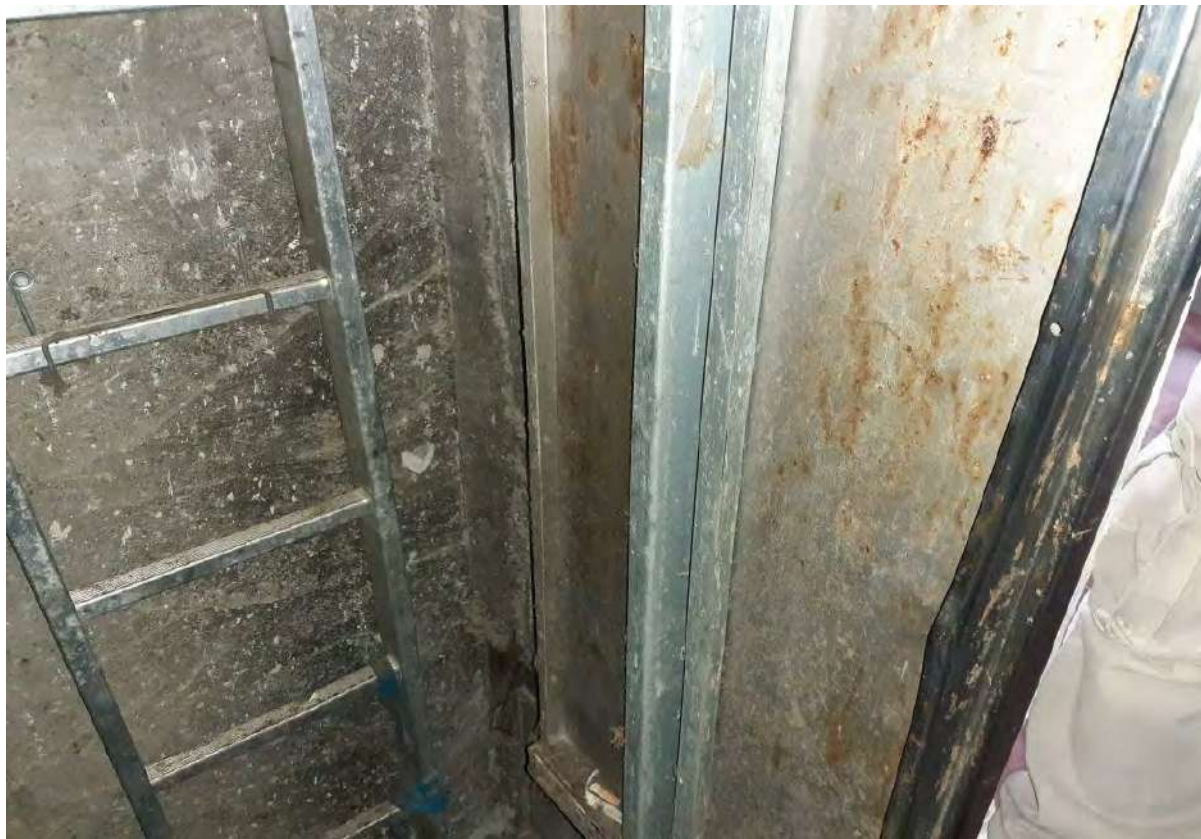
\* Vista del panell de façana, per l'interior del ascensor

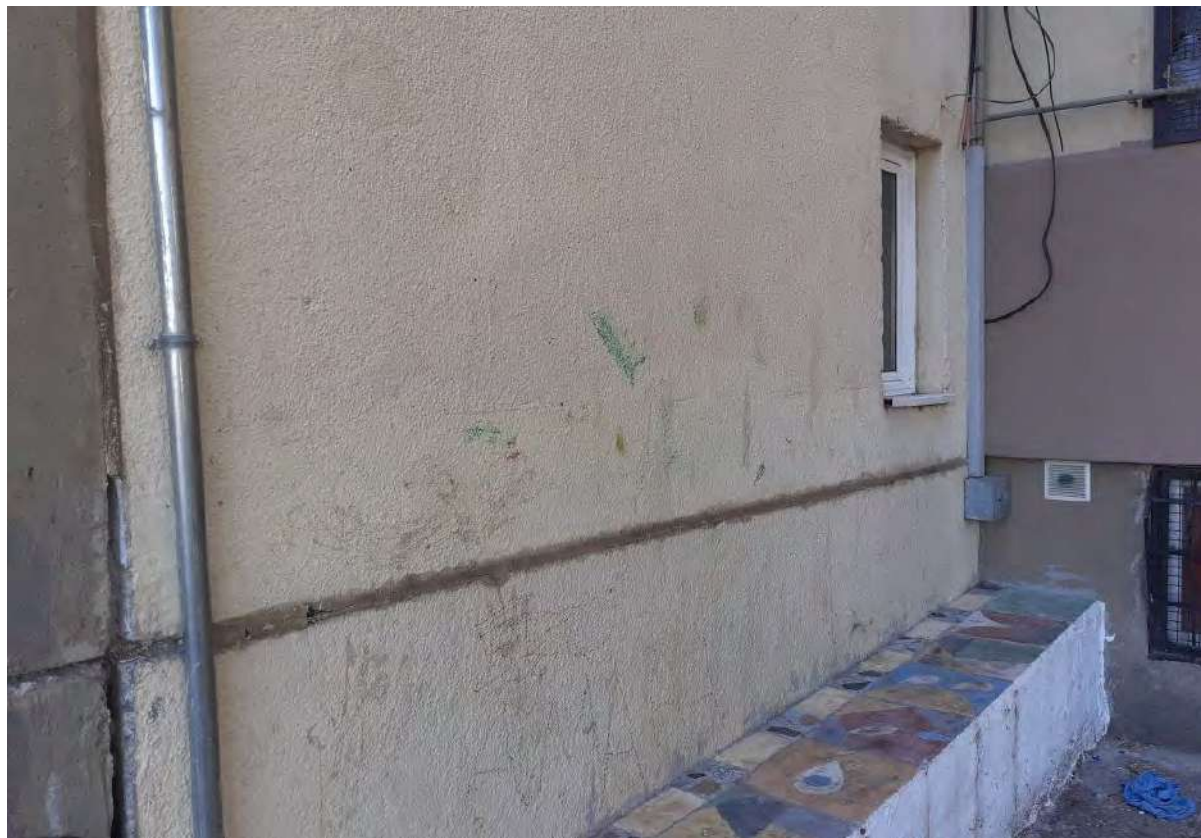
\* Vista del panell de façana, part exterior (Carrer)

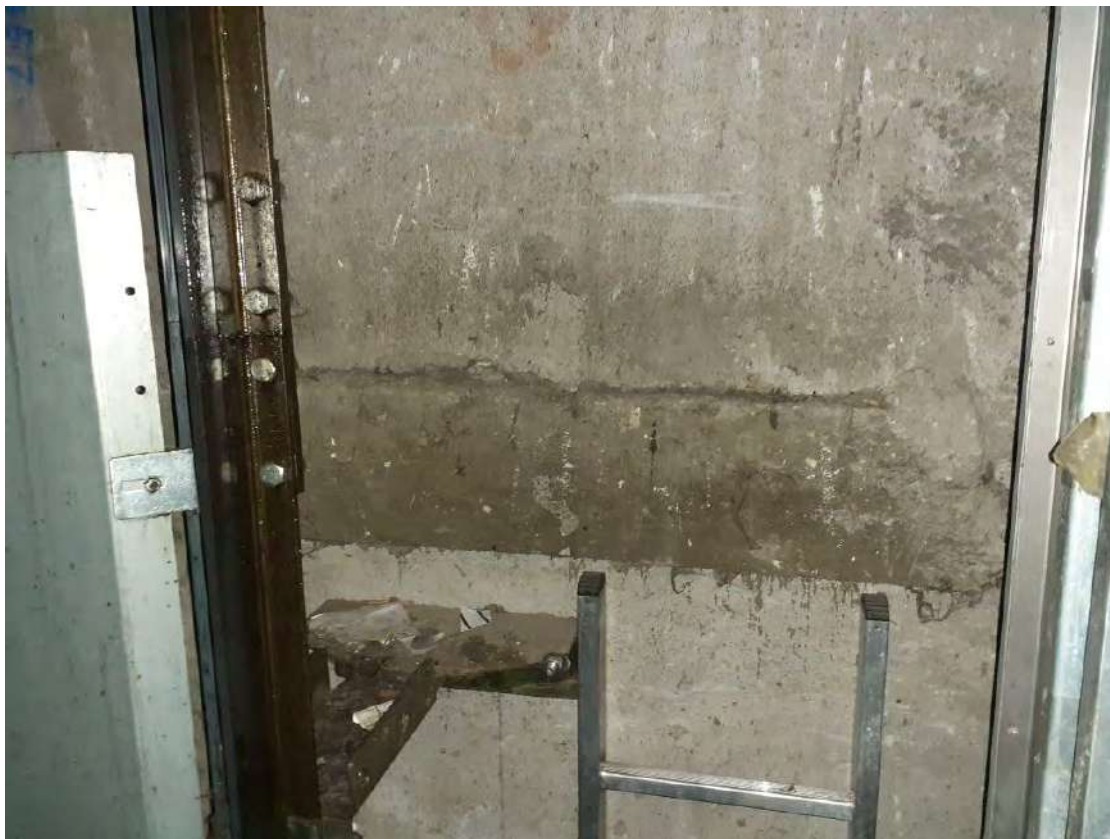
\* Vista del panell de façana, per l'interior del ascensor
