## AN17 DIAGNOSI CENTRE CÍVIC LA PLANA

# DIAGNOSI ESTRUCTURAL I CONSTRUCTIVA DEL CENTRE CIVIC LA PLANA A SANT ANDREU DE LA BARCA

Peticionari: ÀREA METROPOLITANA DE BARCELONA

Redactor: CAMPANYÀ I VINYETA SERVEIS D'ARQUITECTURA SLP

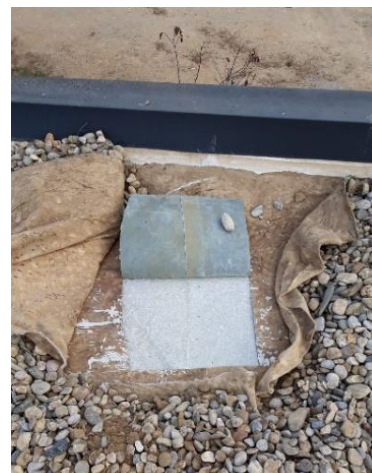
*Cala realitzada desembre 2021. Fase I*

Els elements que componen la coberta en la fase I de l'obra, per ordre de baix a dalt, són els següents: forjat, aïllament tèrmic, capa de formació de pendent amb morter, impermeabilització, geotèxtil i graves.

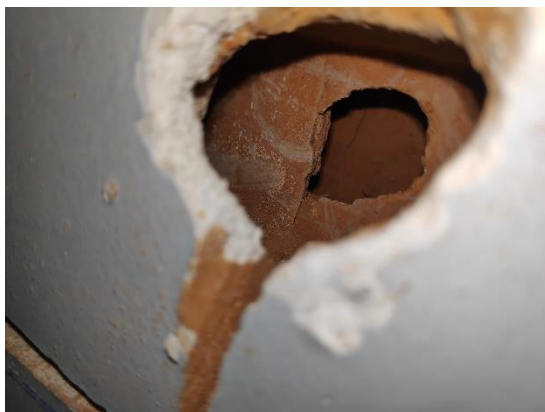
*Fotografia de la cala realitzada. Cala Fase I, façana sud-oest*

També s'ha comprovat que a la façana sud-oest de la Fase I, no hi ha cambra d'aire i el pladur està directament a tocar de la paret de totxana.

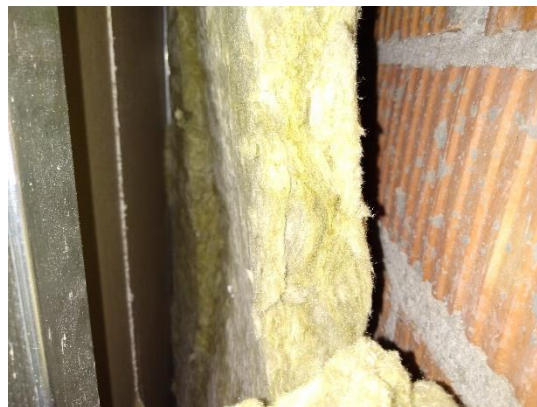
*Fotografia de la cala realitzada. Cala Fase II*

Les façanes de la Fase I de construcció de l'obra estan formades per: totxana, cambra d'aire i tancament interior de pladur. S'ha pogut comprovar que a la Fase II de construcció de l'edifici hi ha aïllament a la cambra d'aire.

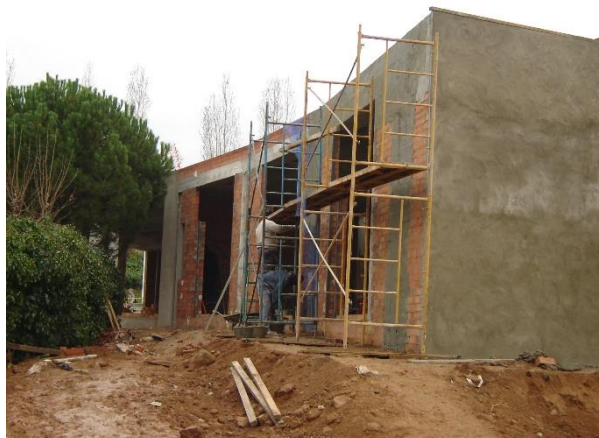
*Fotografia en fase d'obra*

La façana té un acabat arrebossat directe sobre totxana i sobre pilars. Això fa que hi hagi pont tèrmic en tota la zona de pilars en els casos on no hi ha aïllament, o on l'aïllament interior queda interromput pel pilar.

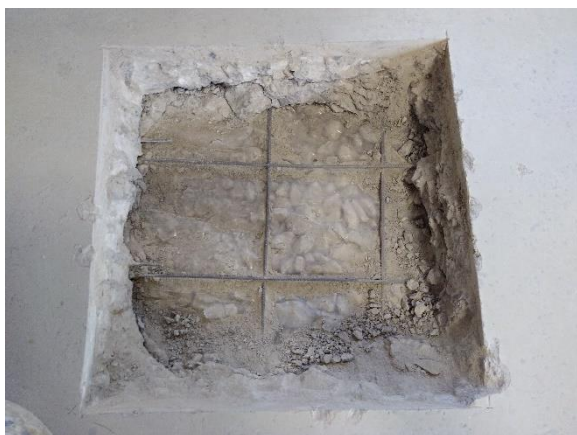
La solera està composta per una capa de grava de gruix variable, una làmina de polietilè i una solera de formigó d'uns 15 cm de gruix amb malla electrosoldada.

*Cala que es va realitzar a la solera*

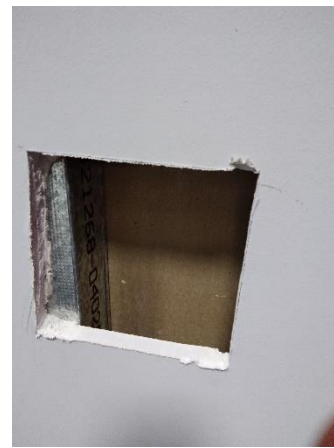
*Cala a parament de pladur*

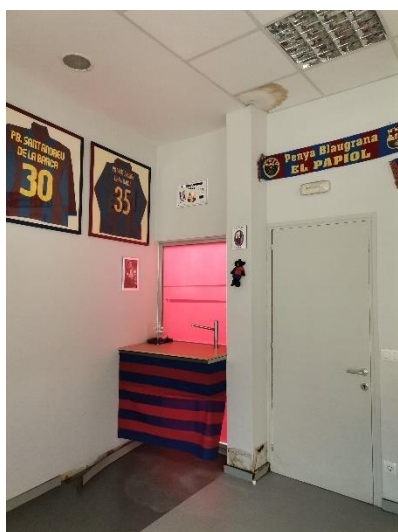
A una de les sales polivalents s'ha detectat una entrada d'aigua. A la foto que acompanya aquest text, es pot veure el desperfecte que ha ocasionat l'entrada d'aigua als tancaments de la sala. L'entrada d'aigua coincideix amb un baixant de coberta. Un cop inspeccionada aquesta zona i la bonera corresponent a coberta, s'ha pogut comprovar que la tela impermeable no arriba a solapar amb el baixant, i aparentment sembla que no hi hagi tela impermeable en tot el seu voltant.

*Desperfectes causats per entrada d'aigua*

Posteriorment s'hauran de reparar els desperfectes ocasionats a l'interior, substituint una peça malmesa del cel ras, substituint part del revestiment interior de pladur deteriorat, col·locant un nou sòcol i pintant les zones afectades.

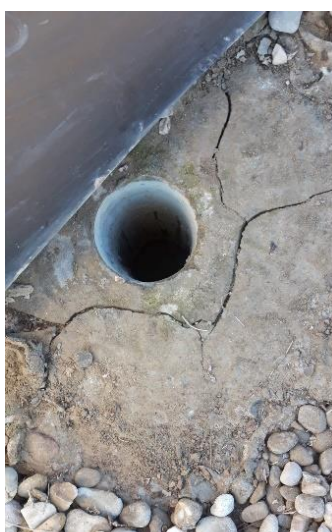
*Bonera inspeccionada*

Aquesta solució comporta desmuntar la coberta existent (formada per aïllament tèrmic, capa de formació de pendents amb morter, impermeabilització, geotèxtil i graves) i reconstruir-la tipus coberta invertida, com es va executar durant la fase II (formació de pendents, impermeabilització, aïllament tèrmic, geotèxtil i graves).

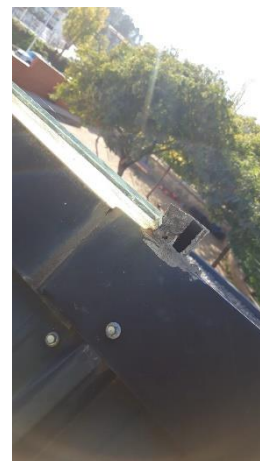
Tot i que, en el moment de la redacció d'aquest informe, no hi ha cap entrada d'aigua ni patologia detectada al voltant dels lluernaris, la seva inspecció visual sí que fa pensar que n'hi podria haver en un futur. El detall de la trobada del vidre del lluernari no sembla el més adequat, com es mostra a continuació:

*Detall del lluernari de coberta*

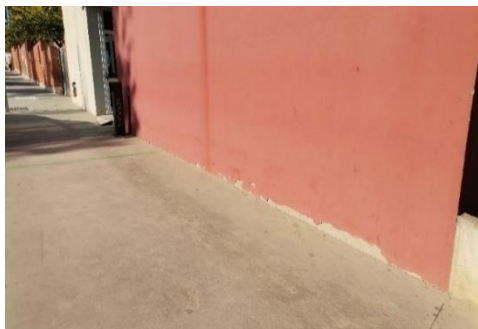
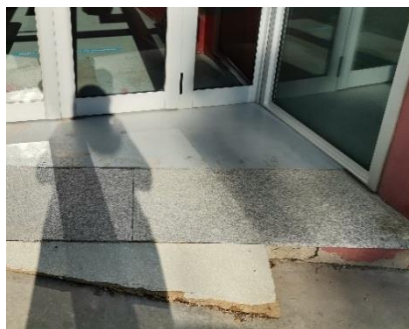
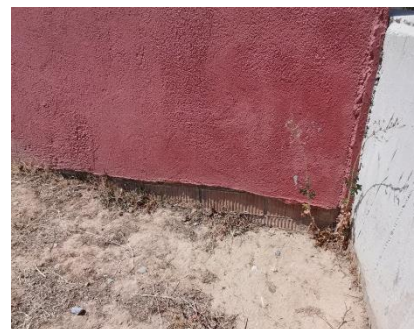
S'observa que, en diferents sectors del perímetre exterior de l'edifici, la pintura dels paraments verticals, a l'alçada del sòcol, ha saltat al estar en contacte amb el terreny.

Una possible solució genèrica a les tres deficiències descrites anteriorment és un nou tractament de les façanes: incorporar un sistema de façana SATE resolndria la manca d'aïllament que existeix en l'edificació de la fase I, a més de dotar d'un nou arrebossat tots els paraments, resolent les esquerdes, des de la coberta fins al sòcol de planta baixa.

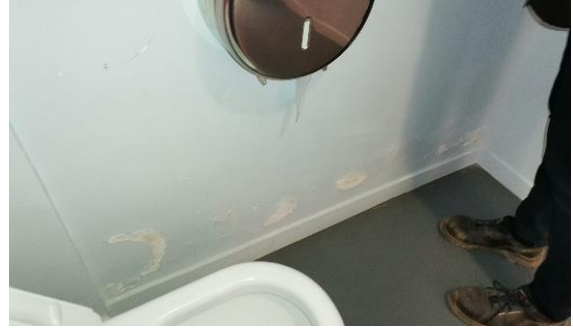
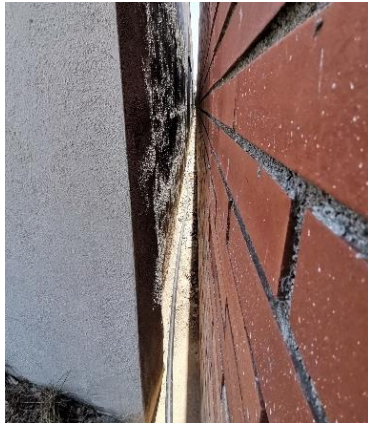
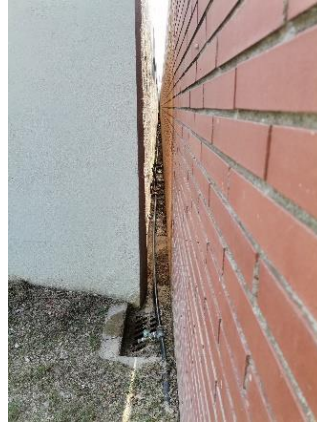
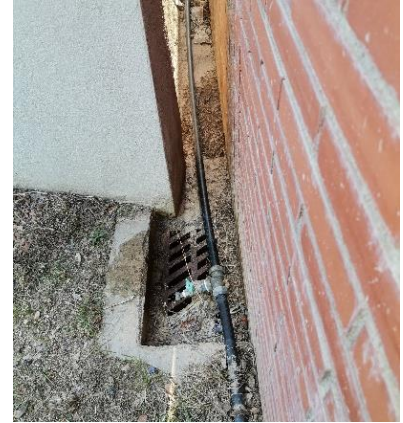
Existeix una quarta deficiència, que es troba només a la façana sud-oest, a causa de l'escletxa d'aproximadament 20 cm entre la façana del centre cívic i el mur de tancament de la parcel·la veïna. És un espai residual, sense neteja, amb possible acumulació d'aigua, i per tan, una zona humida. Aquestes condicions han causat a l'interior una humitat en la part baixa del mur d'una de les cambres higièniques.

*Escletxa entre la façana sud-oest i el mur de tancament amb la parcel·la veïna*

Un cop resolta la causa de la humitat, serà necessari substituir les plaques de cartró-guix malmeses de l'interior de la cambra higiènica, sanejar l'àrea afectada, substituir el sòcol deteriorat i pintar totes les parets de la cambra.

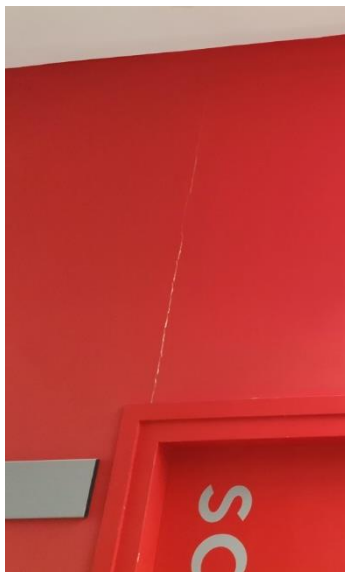
A l'interior de l'edifici s'han detectat dues lleus carències en el revestiment interior del distribuïdor central: s'observen esquerdes verticals en l'enguixat del passadís, i en dues ocasions s'observen marques d'aigua probablement provinents dels lluernaris, i de possibles filtracions d'aigua anteriors.

*Esquerdes en l'enguixat interior*

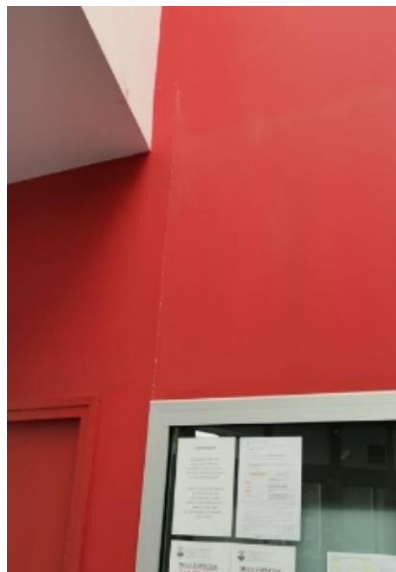
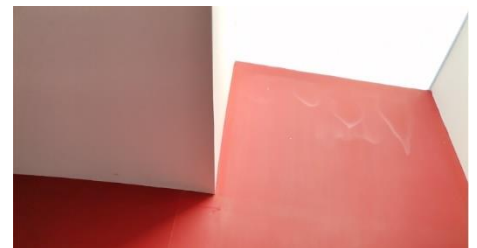
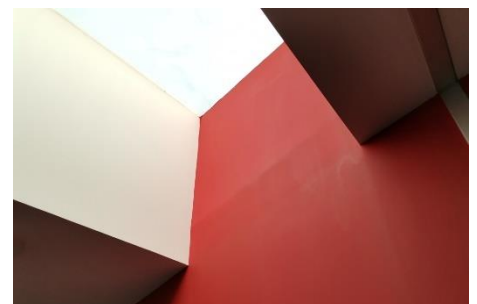
*Marques d'aigua en els lluernaris*

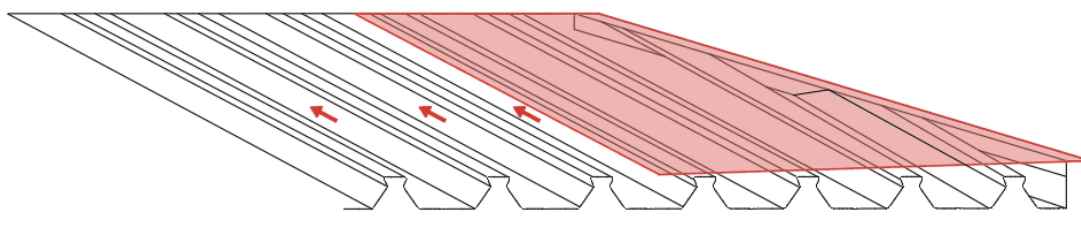
Trobem també una filtració d'aigua en el cel ras del porxo d'accés del carrer Garraf (porxo 1). Aquesta filtració és causa d'una entrega no perpendicular de les canals de xapa de la coberta quan arriben a la trobada amb el remat de la façana metàl·lica, i de la manca de recollida d'aigües en contacte amb el parament vertical.

Per a resoldre la filtració d'aigua situada en el porxo d'accés del carrer Garraf (porxo 1) es proposa col·locar sobre la coberta de xapa grecada, una nova xapa metàl·lica plana, que protegeixi la trobada amb el remat de la façana.

Amb aquesta solució s'evitaran les filtracions a les cantonades, redirigint tota l'aigua cap a la part més central de la coberta, i així poder evacuar correctament l'aigua per les canals fins a caure al canaló. També serà necessari substituir el cel ras malmès de pladur, per a noves plaques i pintar la zona afectada.
