## ANÀLISI I DETERMINACIÓ DE LES CAUSES DE LES LESIONS I PATOLOGIES EXISTENTS EN LA COBERTA DEL PAVELLÓ XAVIER BALLBER DE CERVELLÓ

Expedient SSGG/CC/UPO/47/2021

**RECONeixEMENT TÈCNIC:  
PLA DE CALES I PROPOSTA DE PROVES D'ESTANQUEïTAT DE LA  
COBERTA I DELS PARAMENTS VERTICALS DELS LLUERNARIS**

### **INFORME APPLUS: ASSAIG D'ESTANQUITAT DELS LLUERNARIS**

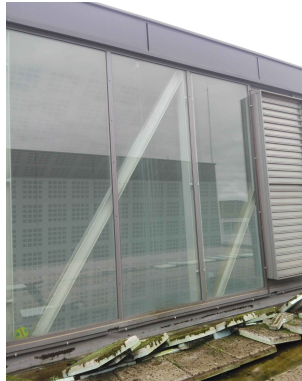
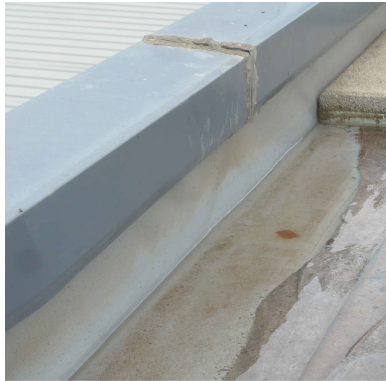
Cala 1-1'

COMPROVACIÓ DEL DETALL CONSTRUCTIU DE L'EXUTORI I LA PART VIDRIADA (NORD) DEL LLUERNARI:

- Encavalcaments de les làmines impermeables de la coberta
- Fixacions de les xapes de remat de les fusteries i dels exutoris
- Fixacions de les fusteries i dels exutoris

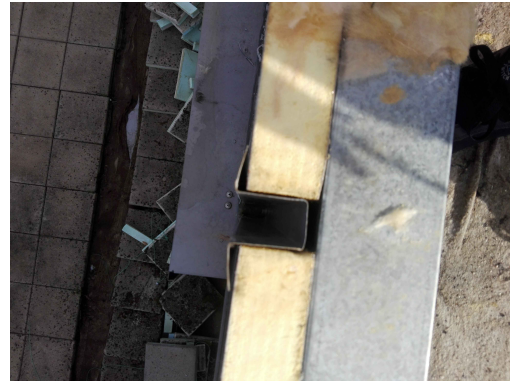
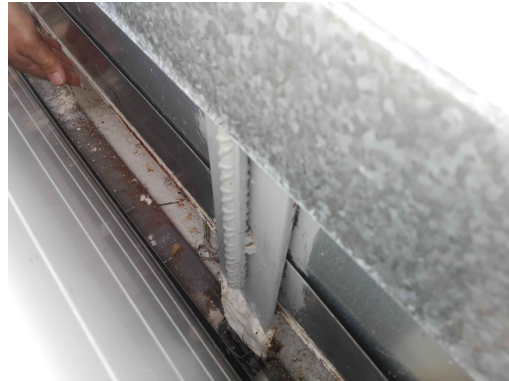
Cala 3

COMPROVACIÓ DEL DETALL CONSTRUCTIU DE LA PART SUPERIOR OPACA (SUD) DEL LLUERNARI:

- Encavalcaments de les làmines impermeables de la coberta
- Fixacions de les xapes de tapamurs
- Fixacions a la subestructura dels paraments verticals (sandvitx d'alumini)

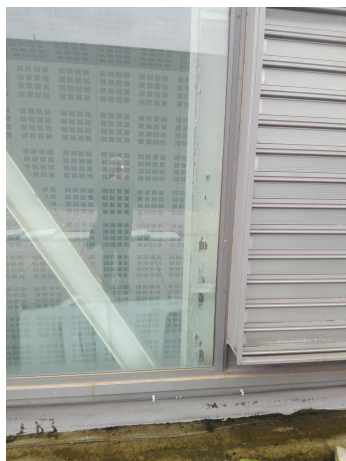
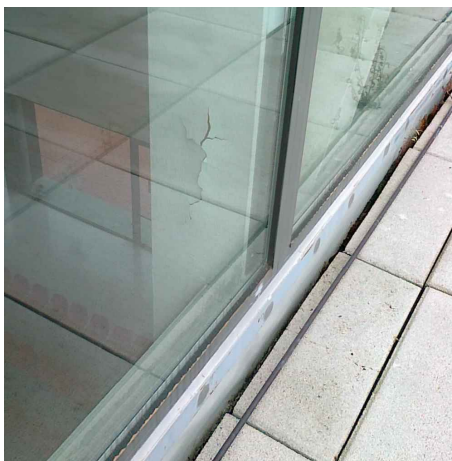
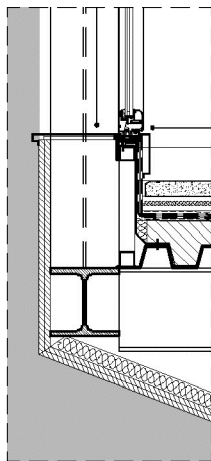
Cala 2-2'

COMPROVACIÓ DEL DETALL CONSTRUCTIU DE L'EXUTORI I LA PART VIDRIADA SUPERIOR (NORD) DEL LLUERNARI:

- Encavalcaments de les làmines impermeables de la coberta
- Fixacions de les xapes de remat de les fusteries i dels exutoris
- Fixacions de les fusteries i dels exutoris
- Extracció d'un tros de placa de cartró-guix per observar el recorregut de l'aigua

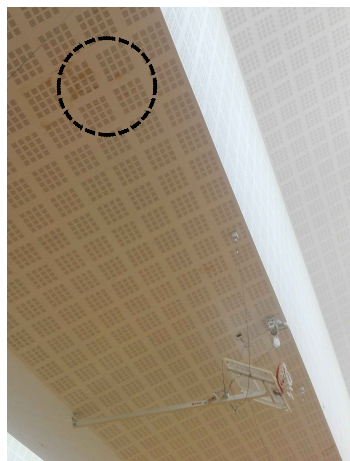
Cala 6

CALA PER LOCALITZAR ELS PUNTS D'ENTRADA D'AIGÜES PEL COSTAT OPAC DEL LLUERNARI

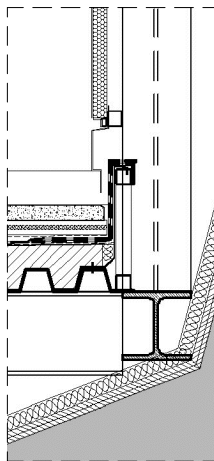
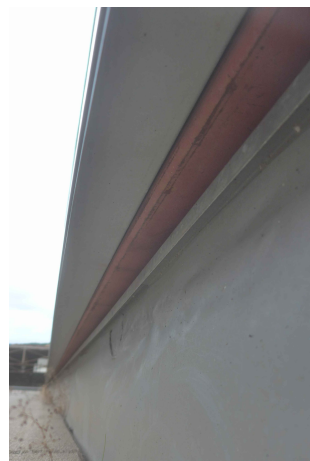
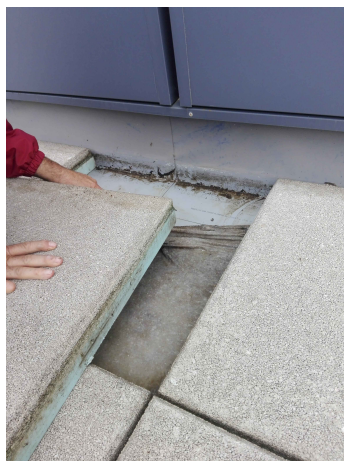
Cala 4

COMPROVACIÓ DEL DETALL CONSTRUCTIU DE LA PART INFERIOR OPACA (SUD) DEL LLUERNARI:

- Encavalcaments de les làmines impermeables de la coberta
- Fixacions de les xapes
- Fixacions a la subestructura dels paraments verticals (sandvitx d'alumini)
- Extracció d'un tros de placa de cartró-guix per observar el recorregut de l'aigua

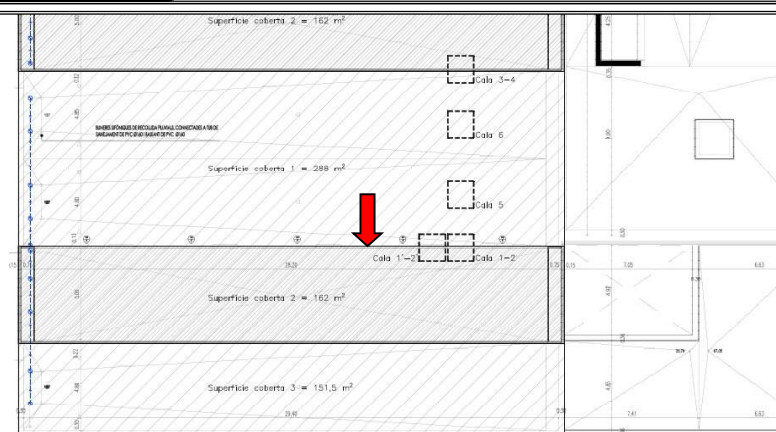
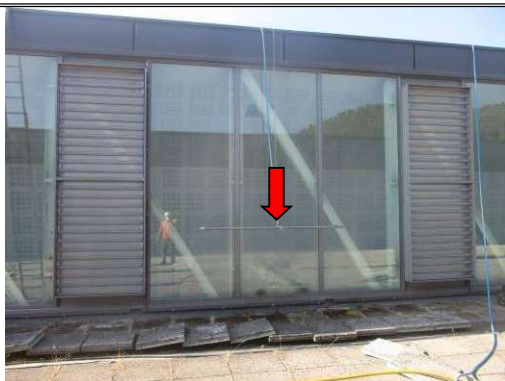
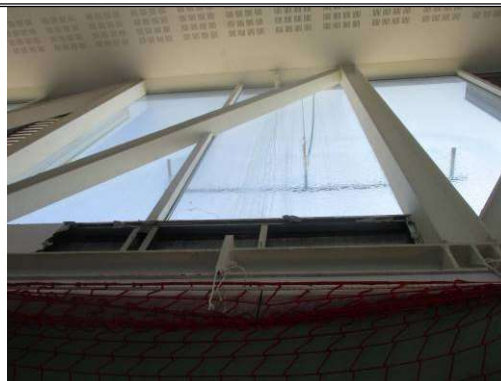
| PRUEBA<br><b>1.1</b> | UNIDAD DE ENSAYO: | LOCALIZACIÓN | EMPLAZAMIENTO EQUIPO DE ENSAYO |
|---|---|---|---|
| | OBSERVACIONES: | Se detectan filtraciones entre el módulo acristalado y la chapa metálica que hay dispuesta bajo éste. | |
| | RESULTADO: | <b>No Satisfactorio</b> | |

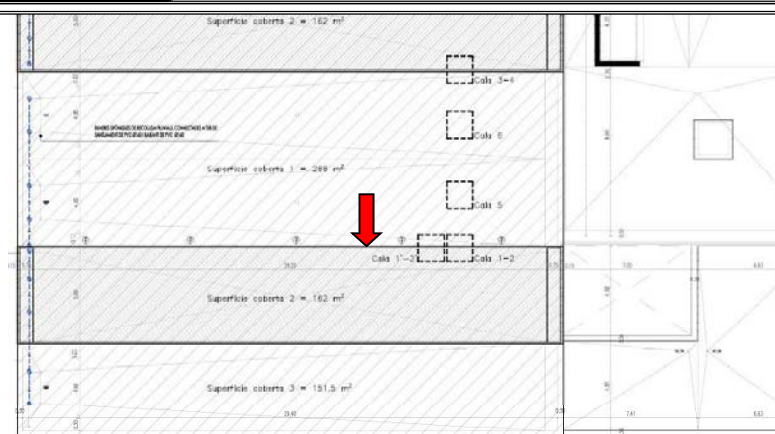
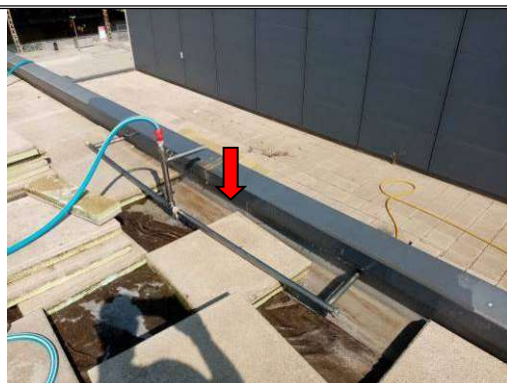
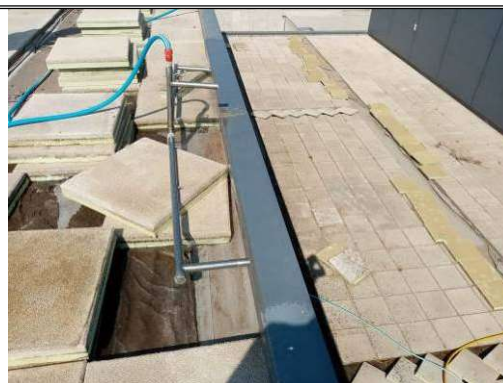
| | OBSERVACIONES: | No se visualizan filtraciones por la cara interior accesible y visible de la fachada y cubierta. | |
| | RESULTADO: | <b>Satisfactorio</b> | |

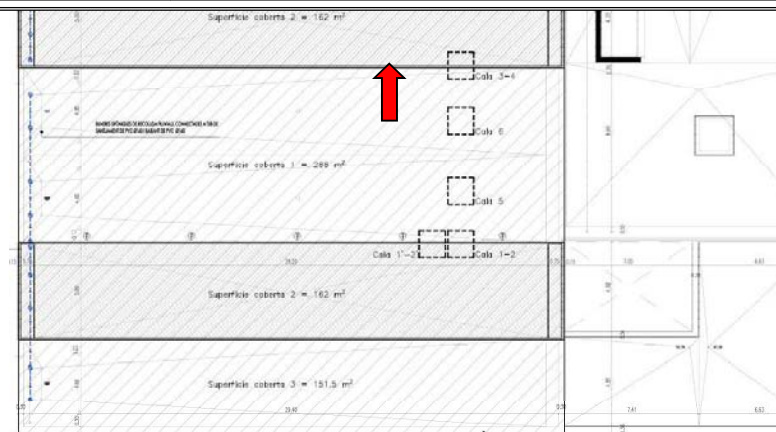
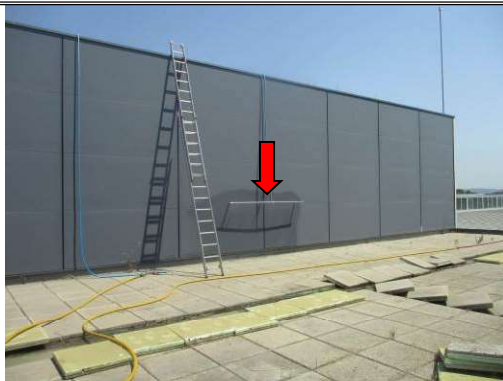
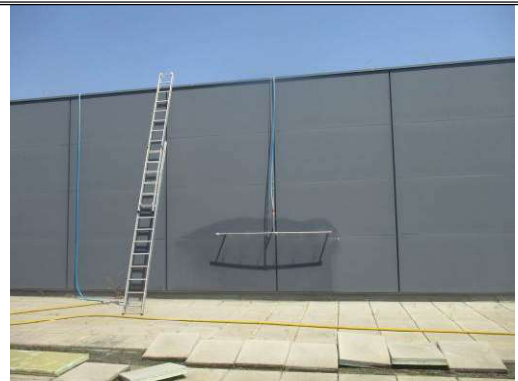
| PRUEBA<br><b>3.1</b> | UNIDAD DE ENSAYO: | LOCALIZACIÓN | EMPLAZAMIENTO EQUIPO DE ENSAYO |
|---|---|---|---|
| | OBSERVACIONES: | No se visualizan filtraciones por la cara interior accesible y visible de la fachada. | |
| | RESULTADO: | <b>Satisfactorio</b> | |

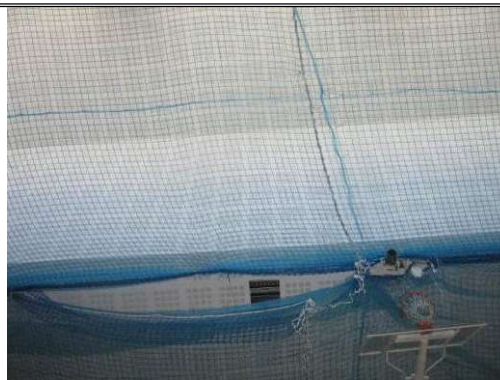
*Detalles del interior alcance zona de ensayo*

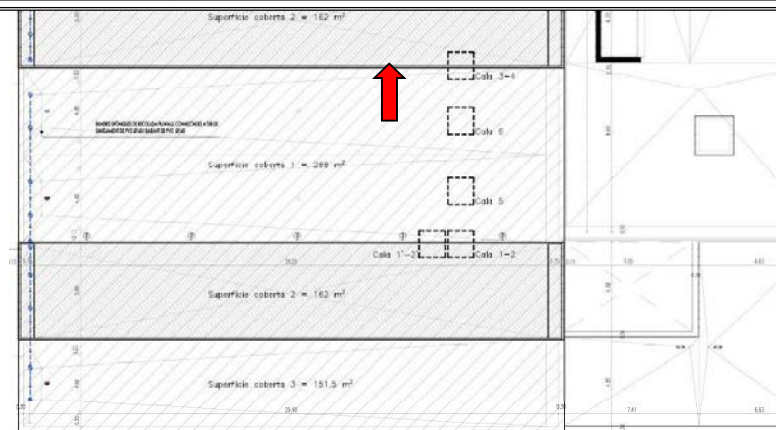
Localización zona de ensayo

| PRUEBA<br><b>3.2</b> | UNIDAD DE ENSAYO: | LOCALIZACIÓN | EMPLAZAMIENTO EQUIPO DE ENSAYO |
| | LADO EXTERIOR: | Coronación fachada ciega formada por placas metálicas dispuestas entre la cubierta inferior y la superior. | |
| | OBSERVACIONES: | No se visualizan filtraciones por la cara interior accesible y visible de la fachada. | |
| | RESULTADO: | <b>Satisfactorio</b> | |

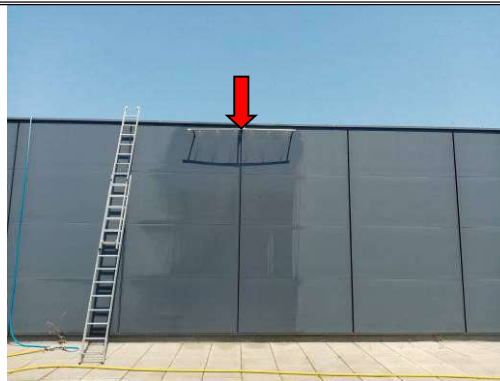
Detalles del exterior y emplazamiento equipo de ensayo

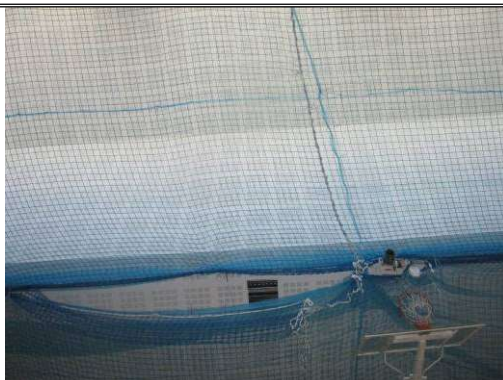
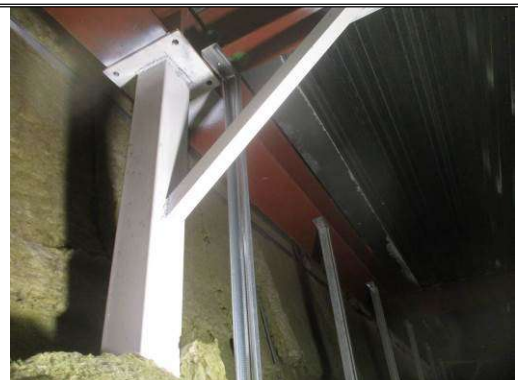
Detalles del interior alcance zona de ensayo
