## ANÀLISI I DETERMINACIÓ DE LES CAUSES DE LES LESIONS I PATOLOGIES EXISTENTS EN LA COBERTA DEL PAVELLÓ XAVIER BALLBER DE CERVELLÓ

Expedient SSGG/CC/UPO/47/2021

**CLIENT:  
AJUNTAMENT DE CERVELLÓ**

**Barcelona, Octubre 2021**

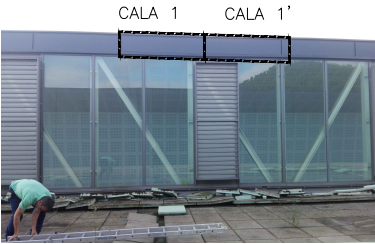
CALA 1': Part superior de l'exutori del lluernari (Nord)

- Treure un mòdul de la xapa d'alumini que fa de tapa murs.
- Comprovar com són les trobades entre les xapes, els encavalcaments de les làmines impermeables i les fixacions de les xapes i l'exutori.

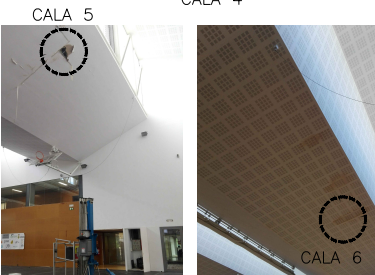
CALA 6: Plaques de cartró-guix perforades

- Obertura d'una cala a la placa de cartró-guix perforada per permetre el pas d'una persona a l'interior de la subestructura del fals sostre.
- Comprovar l'estat interior d'aquest fals sostre i el recorregut de l'aigua per l'interior.

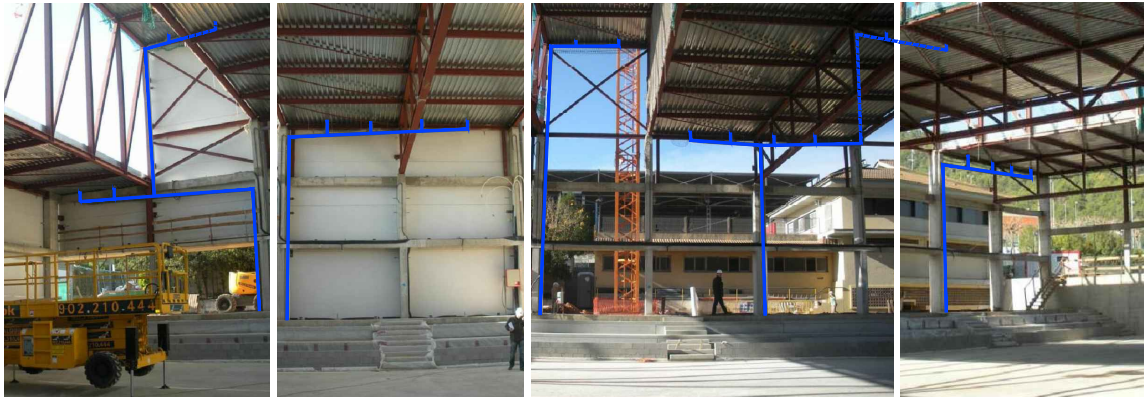
Comprovar el diàmetre dels baixants.  
Hi ha cobertes que tenen un nombre inferior de col·lectors dels que li correspondrien situant sobreixidors per poder compensar el dèficit d'aquests.

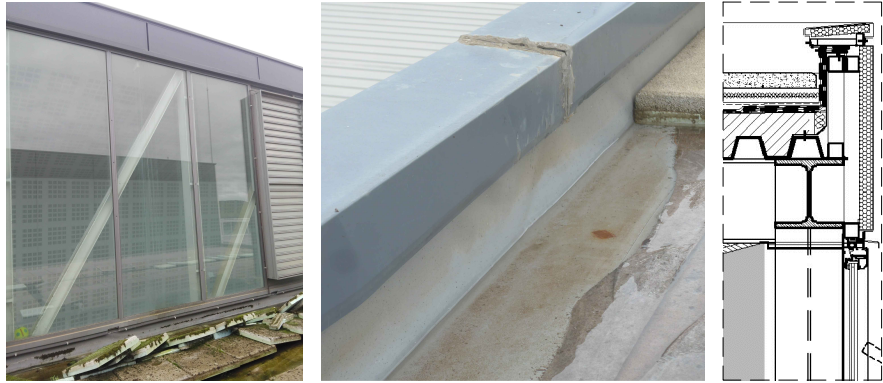
Cala 5

CALA PER LOCALITZAR ELS PUNTS D'ENTRADA D'AIGÜES PEL COSTAT VIDRIAT

ORIGEN DEL PROBLEMA:

- Entrada d'aigua pel costat vidriat del lluernari.

CONSEQUÈNCIA:

- Saturació d'aigua en el revestiment de cartró guix i de l'aïllament de llana de roca del seu interior.

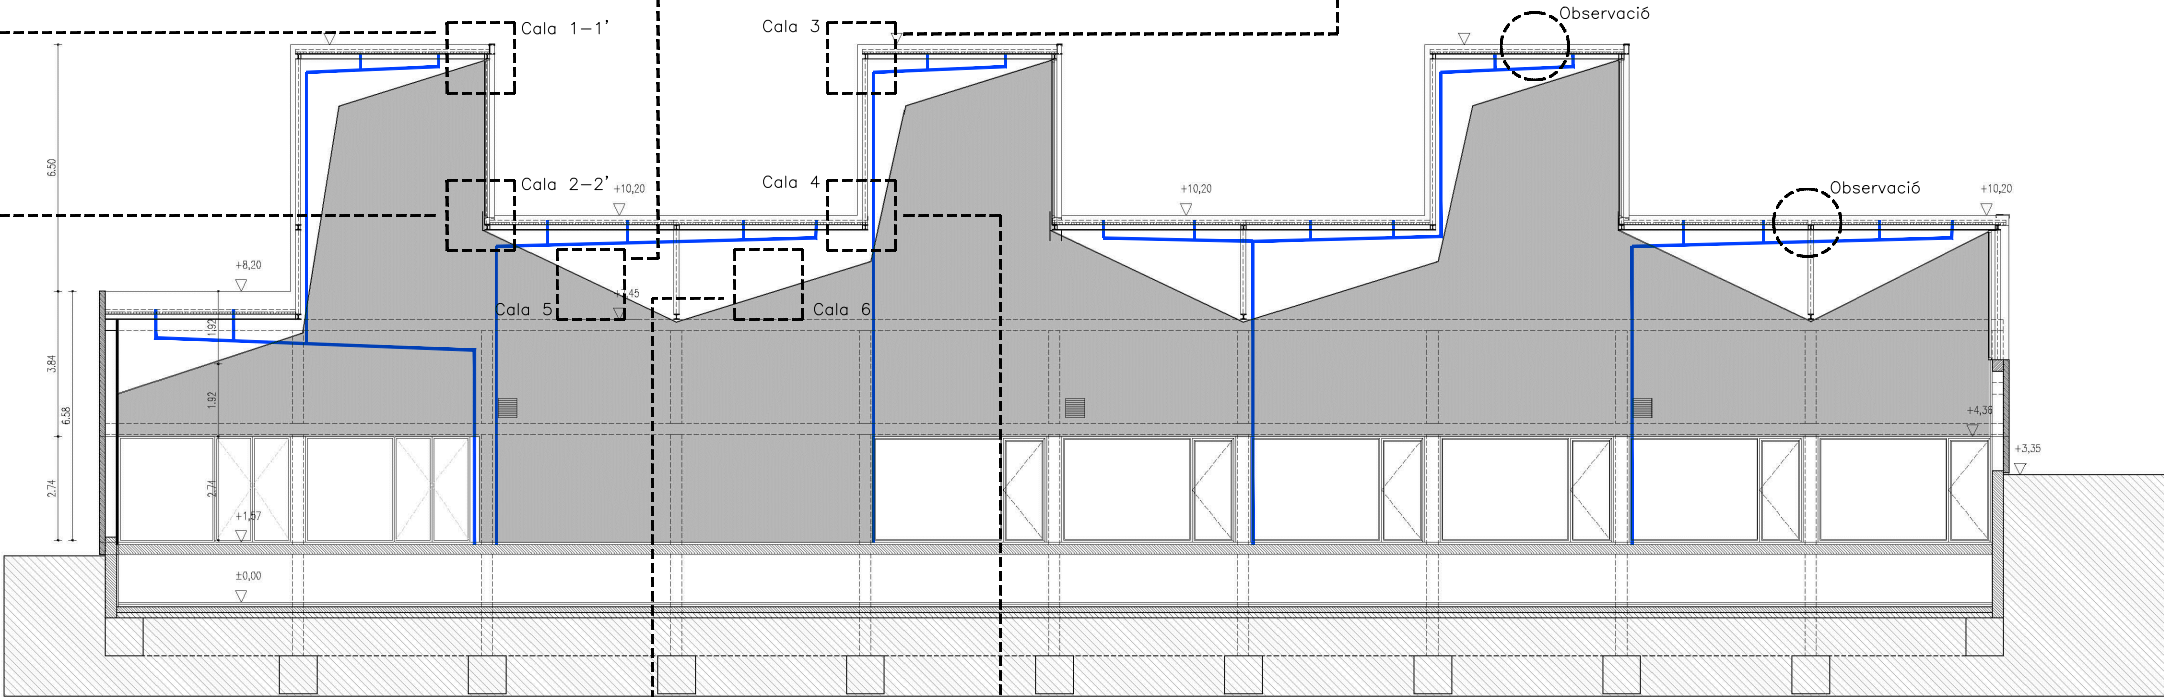
SECCIÓ A-A'

SITUACIÓ:

- Punt mig de les encavallades (sentit longitudinal)

ORIGEN DEL PROBLEMA:

- Deformació de l'estructura de les encavallades metàl·liques.

CONSEQUÈNCIA:

- Retenció d'aigua que no evacua en el centre de les cobertes.

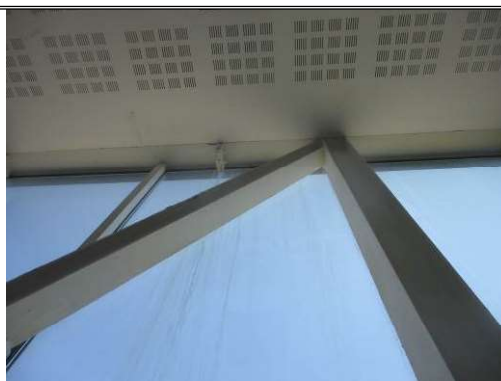
| | OBSERVACIONES: | No se visualizan filtraciones por la cara interior accesible y visible de la fachada y cubierta. | |
| | RESULTADO: | <b>Satisfactorio</b> | |

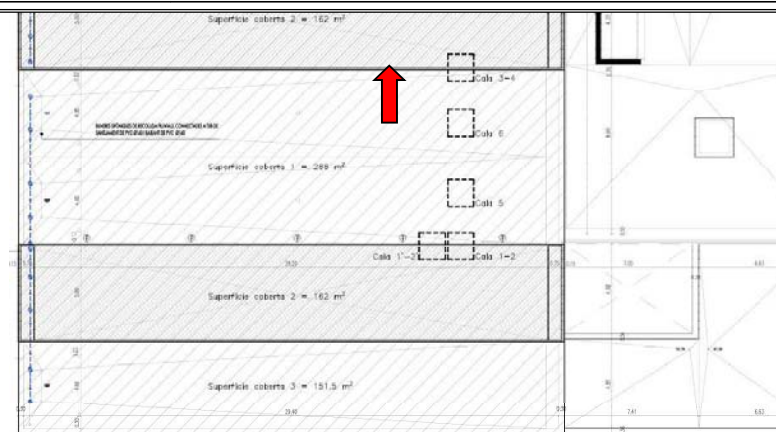
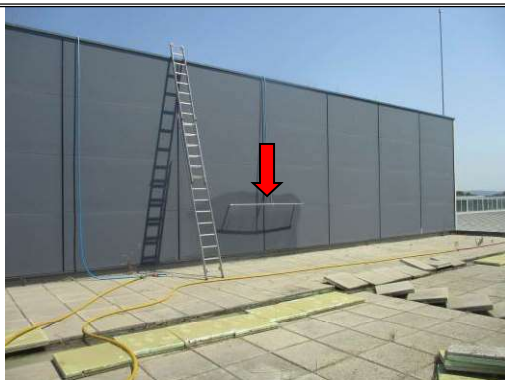
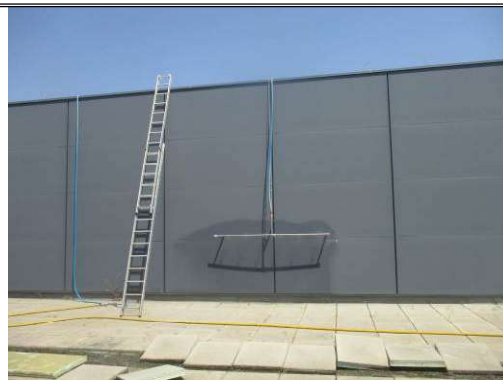
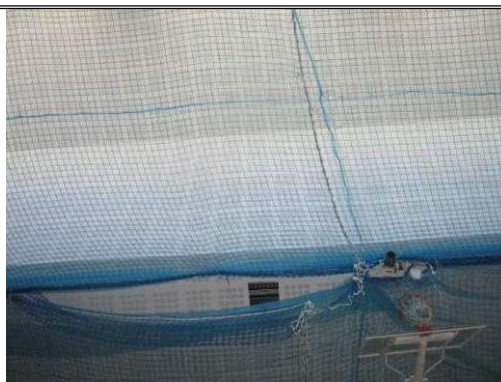
| PRUEBA<br><b>3.1</b> | UNIDAD DE ENSAYO: | LOCALIZACIÓN | EMPLAZAMIENTO EQUIPO DE ENSAYO |
|---|---|---|---|
| | OBSERVACIONES: | No se visualizan filtraciones por la cara interior accesible y visible de la fachada. | |
| | RESULTADO: | <b>Satisfactorio</b> | |

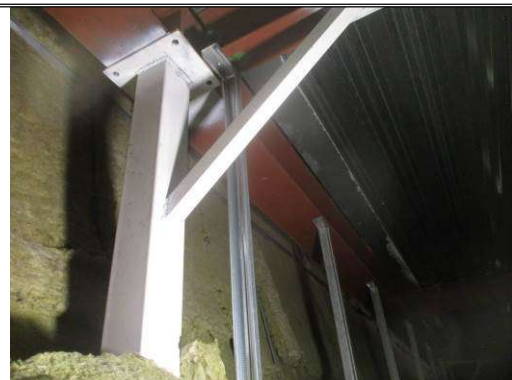
| PRUEBA<br><b>3.2</b> | UNIDAD DE ENSAYO: | LOCALIZACIÓN | EMPLAZAMIENTO EQUIPO DE ENSAYO |

| PRUEBA<br><b>3.2</b> | UNIDAD DE ENSAYO: | LOCALIZACIÓN | EMPLAZAMIENTO EQUIPO DE ENSAYO |
|---|---|---|---|
| | OBSERVACIONES: | No se visualizan filtraciones por la cara interior accesible y visible de la fachada. | |
| | RESULTADO: | <b>Satisfactorio</b> | |
