# PLA D'USOS DEL CASAL DE BARRI PONT VELL/TIANA

Carretera de l'Estació, núm. 8 RIPOLLET

Serveis Integrals MACSER, SL  
febrer del 2021

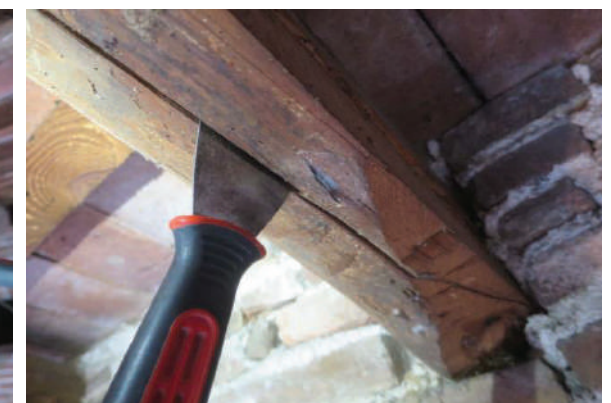
Aquests defectes són, bàsicament, clivelles, com es pot observar a la Figura 2.1 i a la Figura 2.2, i fenedures com la que es presenta a la Figura 2.3.

Figura 2.2 Bigueta de fusta del sostre de la planta primera amb una clivella significativa en el pla inclinat.

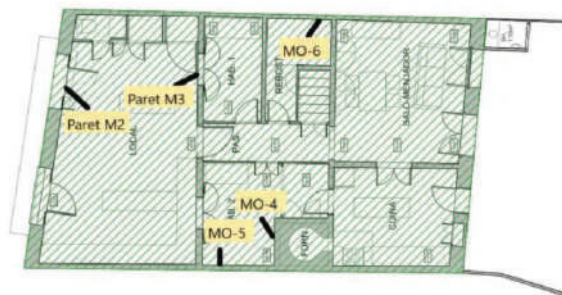
Per a l'estudi dels paraments verticals s'han realitzat 6 cales repartides de la següent forma: 5 d'elles en el cos A i una al cos D. A la Figura 2.7 es pot observar la ubicació d'aquestes cales.

**Figura 2.7** Planta del cos A amb la ubicació de les cales realitzades en els murs.

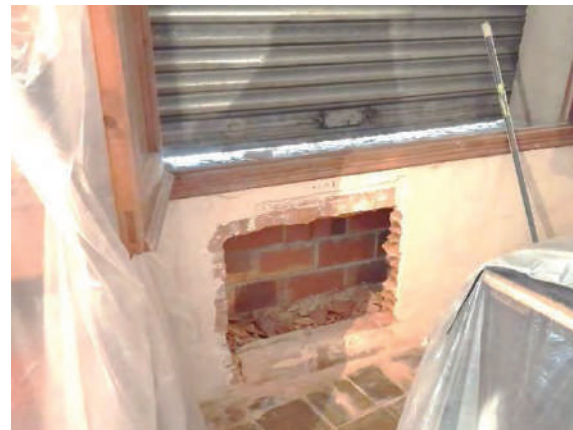
**Figura 2.8** Cala ACM1 (paret M2).

Un cop realitzats tots els anàlisis per caracteritzar els diferents elements dels paraments verticals es determina que aquests no presenten cap patologia que requereixi d'una intervenció.

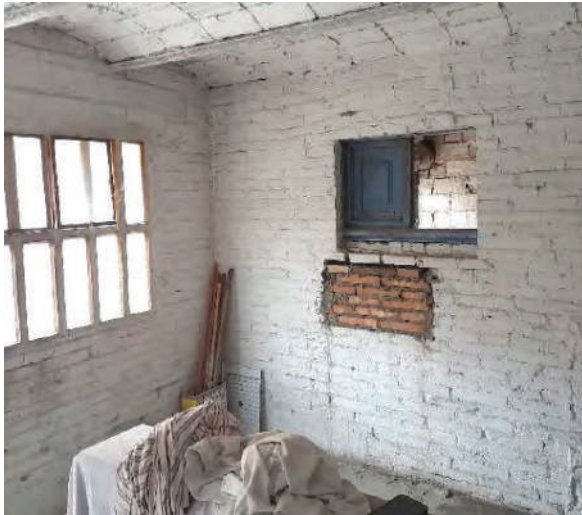
**Figura 2.14** Cala DCM1.

Per a l'estudi dels paraments verticals del cos D s'ha realitzat una única cala que és la presentada a la Figura 2.14.

L'estudi ha sigut el mateix que el realitzat als murs del cos A, obtenint els mateixos resultats que s'han exposat a l'apartat 2.1.1.

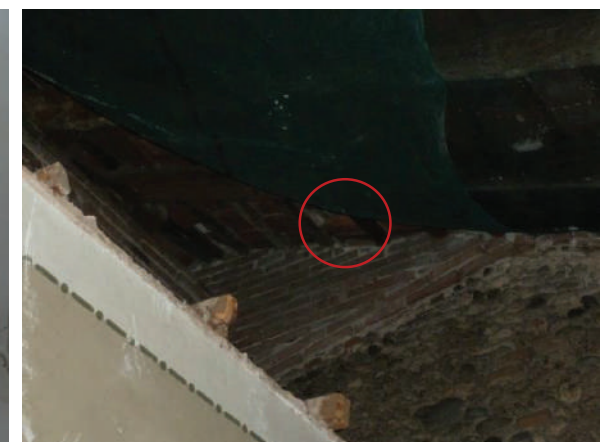
El fong de podriment es troba en zones que tenen una humitat més elevada, com poden ser els espais poc ventilats tancats pels falsos sostres, els encastaments de l'estructura a les parets o llocs on es produeixen o s'han produït filtracions (bigues de sota de les cobertes, zones properes als baixants o canalons de desguàs, etc.). A més, s'observa com en el sostre de la planta primera el tauler de la coberta té o ha tingut filtracions d'aigua degut al seu mal estat i això ha provocat que diverses rajoles estiguin despreses o hagin caigut, fet que ajuda a l'aparició del fong. A la Figura 3.1 es mostra el fong visible al sostre d'una de les habitacions de la planta primera. Com s'ha comentat, el fong ha estat provocat per filtracions que hi ha hagut a través d'un forat en la coberta, que es mostra a la Figura 3.2.

**Figura 3.2** Forat a la coberta de la finca que ha provocat la filtració d'aigua dins d'aquesta.

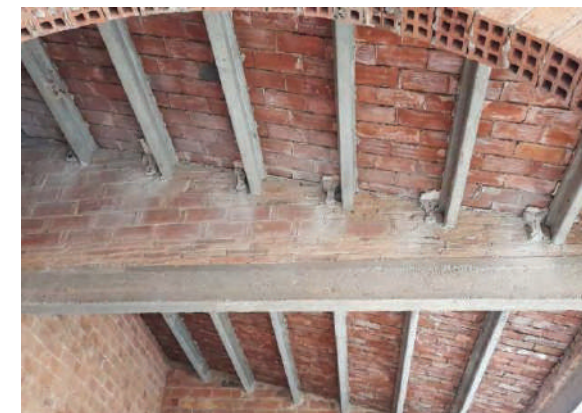
Per a dur a la comprovació de les biguetes de formigó del sostre de la planta primera (coberta) del cos D es realitza el mateix anàlisi dels coeficients de comprovació de la seguretat  $K$ . (Només es fa l'estudi de les biguetes de l'estructura de la coberta ja que el sostre de la planta baixa no es conserva).

**Figura 4.5** Imatge de les biguetes de formigó de la coberta del cos D.

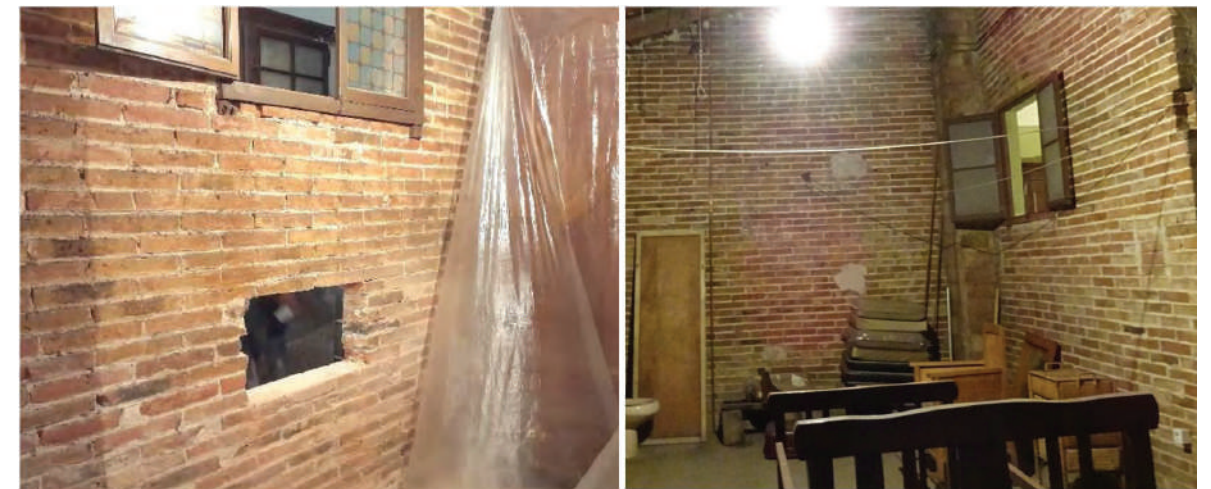
Tot i només tenir informació de la cala realitzada a la planta primera del mur de la cala ACM3 (paret M3), amb la documentació proporcionada s'ha considerat que tots els murs verticals interiors tenen les mateixes característiques resistents. A la Figura 4.7 es pot observar com els murs de les dues plantes tenen les mateixes característiques.

**Figura 4.7** Murs de planta baixa i planta primera corresponents a la cala ACM3 (paret M3).

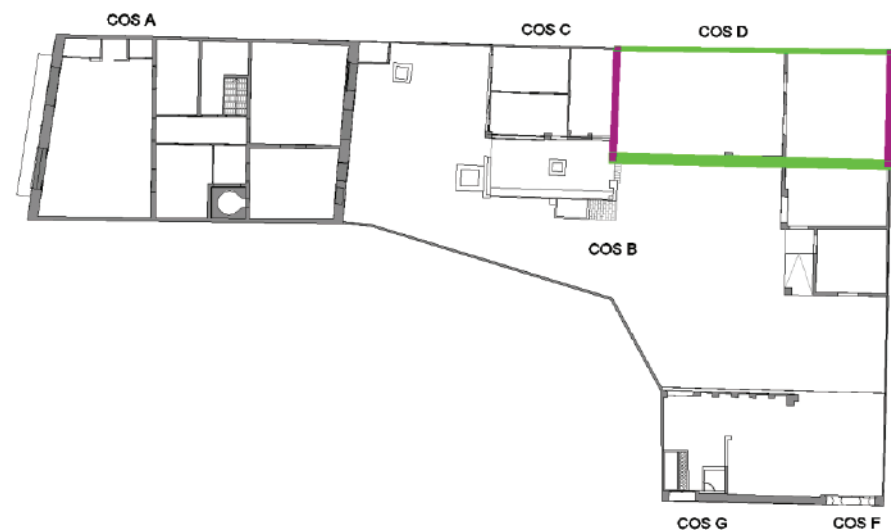
Figura 4.8 Planta de la finca amb la identificació dels murs del cos D.

En aquest cos només s'ha realitzat una cala al mur de la planta baixa (mur morat que limita amb el cos C), per la inspecció visual i la documentació es considera que tots els murs tenen les mateixes característiques que les del mur de la cala ACM1 analitzada, i que es mostren a continuació:

- Descripció del maó..... Maó massís
- Resistència a compressió..... 9,3 N/mm²

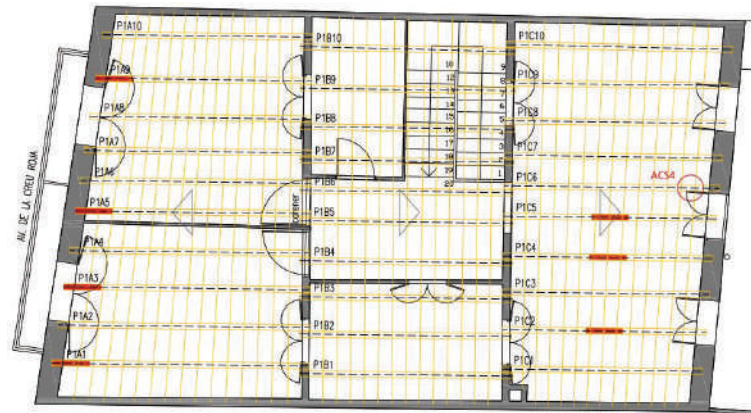
**Figura 5.3** Planta primera amb la ubicació i identificació dels elements analitzats.

- Tots els elements amb singularitats com són les clivelles i fenedures necessitaran ser reparats amb resines epòxid i rodons de fibra de vidre, si s'escau. Els elements en qüestió són els P1C2, P1C4 i P1C5. La ubicació d'aquests elements es presenta a la Figura 5.3, sempre a la planta primera del cos A de la finca.

- Pel que fa als elements amb un abast de degradació de fins a 20 cm és necessari la col·locació d'una platina de 400x100x10 amb forats segons el detall per reforçar l'extrem malmès per la degradació. El comentari referent a aquesta lesió es pot veure a l'ANNEX III i es mostra a la Figura 5.5. En aquest cas la intervenció s'ha de realitzar a l'extrem nord-oest de les bigues tractades que s'indiquen com els elements P1A1, P1A3, P1A5 i P1A9a la Figura 5.3.

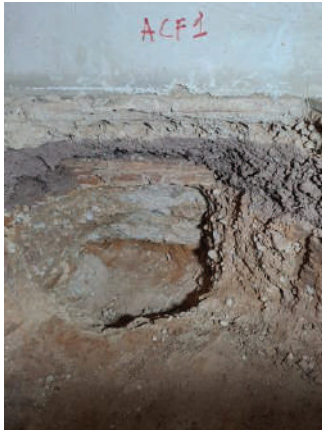
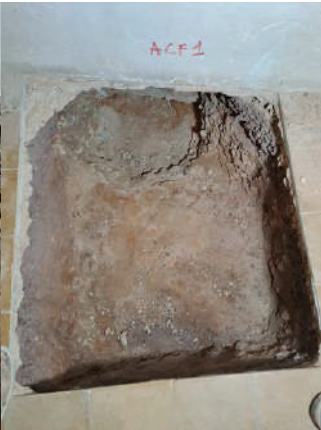
| RESULTAT DELS TREBALLS | Es determina la secció de la fonamentació a 1 m del paviment. | | |

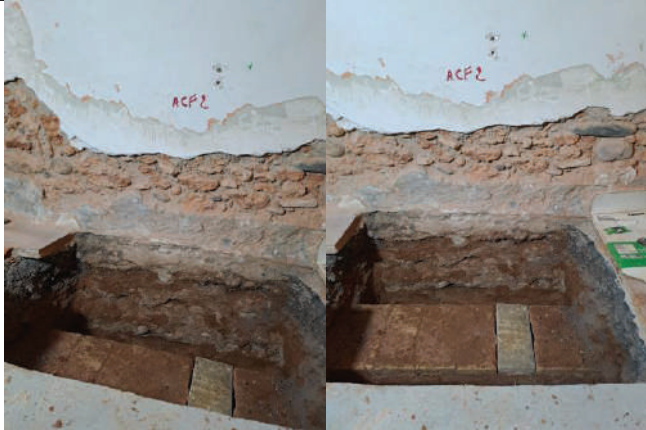
| REFERÈNCIA CALA | 902621/22 CALA ACF2 | DATA | 01/03/2023 |

| RESULTAT DELS TREBALLS | Es determina la secció de la fonamentació a 65 cm del paviment.. Es localitza desguàs d'aigües brutes | | |

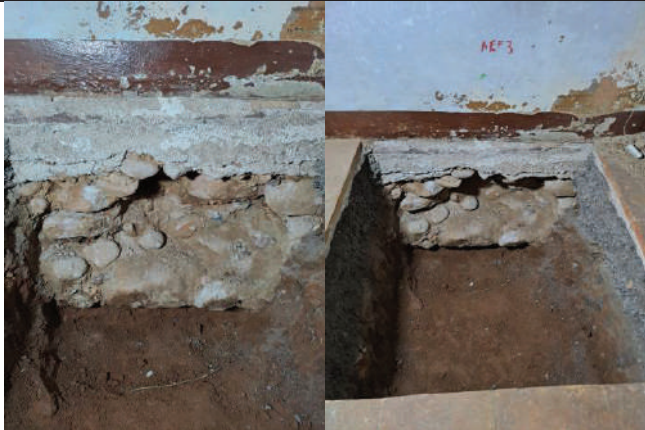
| REFERÈNCIA CALA | 902621/22 CALA ACF3 | DATA | 01/03/2023 |

| RESULTAT DELS TREBALLS | Es determina la secció de la fonamentació a 90 cm del paviment. | | |

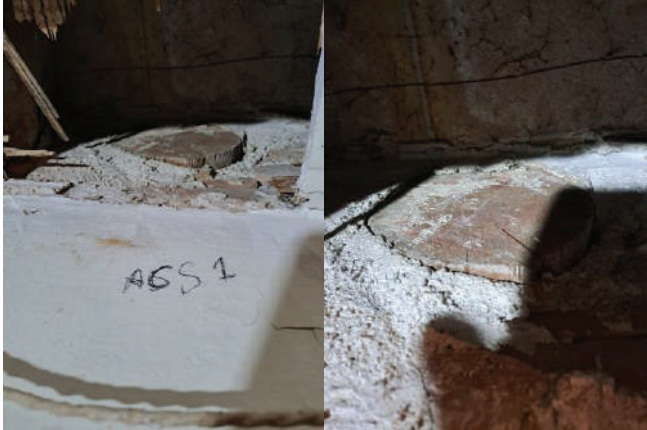
| REFERÈNCIA CALA | 902621/22 CALA ACS1 | DATA | 01/03/2023 |

| RESULTAT DELS TREBALLS | Es retira el cel ras i s'observa l'encastament de la biga en el parament vertical. | | |

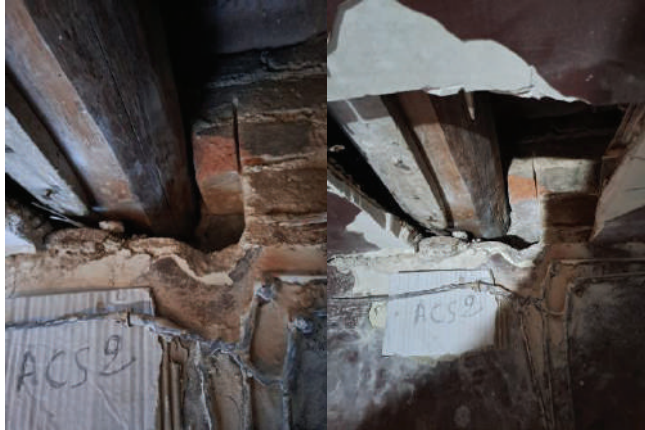
| REFERÈNCIA CALA | 902621/22 CALA ACS2 | DATA | 01/03/2023 |

| RESULTAT DELS TREBALLS | Es retira el cel ras i s'observa l'encastament de la biga en el parament vertical. | | |

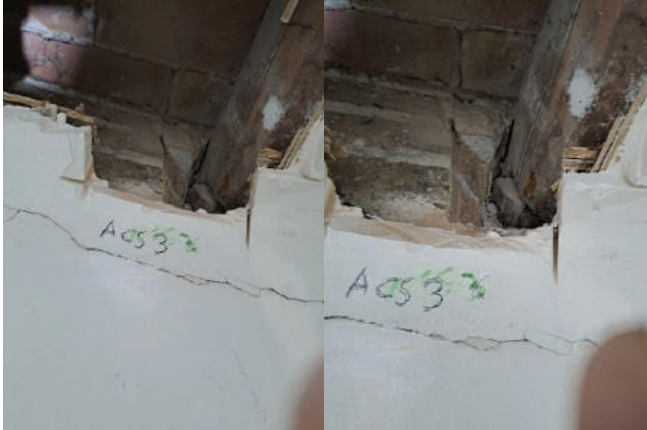
| REFERÈNCIA CALA | 902621/22 CALA ACS3 | DATA | 01/03/2023 |

| RESULTAT DELS TREBALLS | Es retira el cel ras i s'observa l'encastament de la biga en el parament vertical. | | |

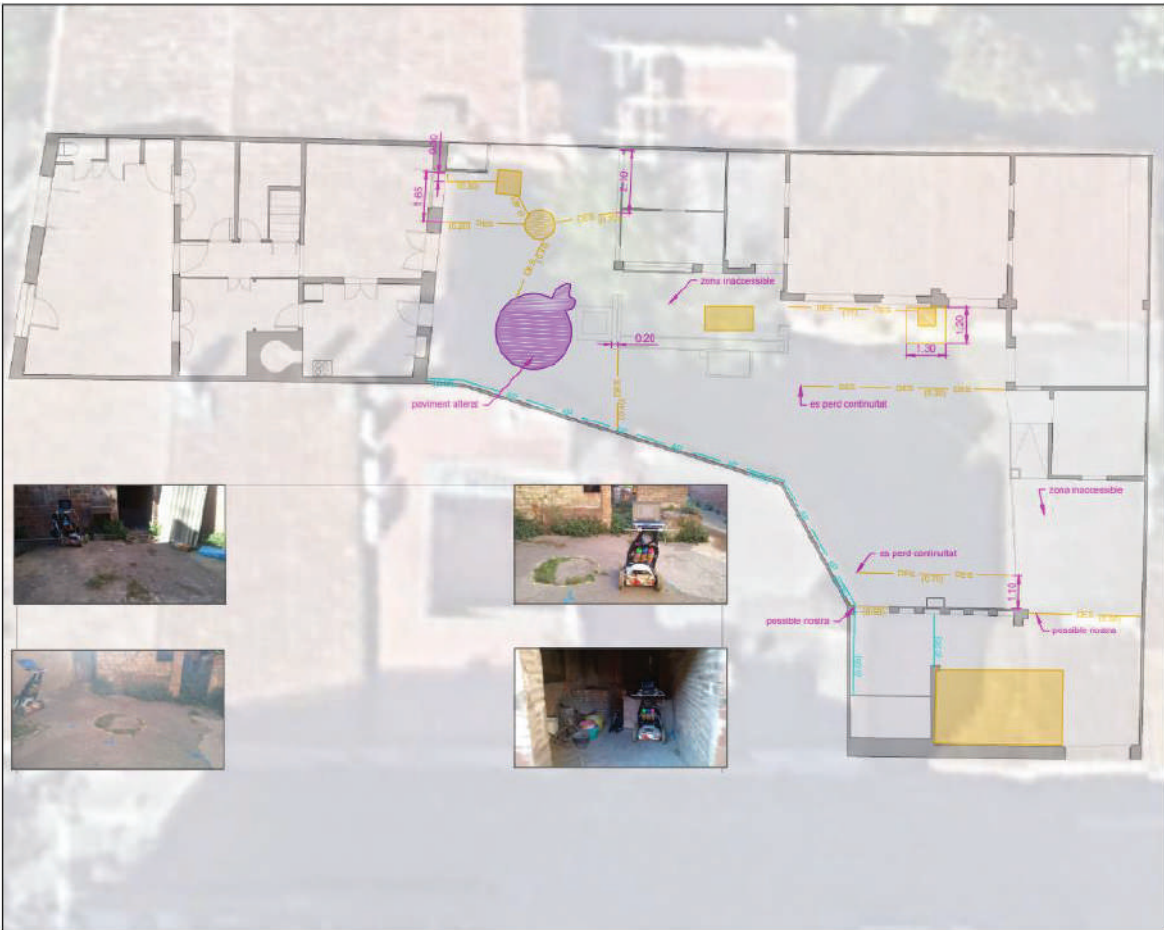
| RESULTAT DELS TREBALLS | Es passa el Georadar i s'obté un mapa d'elements que s'exposa | | |

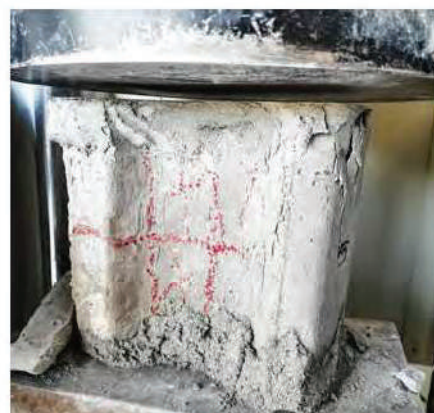
Fragment de bigueta 5 assajada.

El fragment de bigueta 5 és similar a la número 4. La meitat superior de la bigueta està poc carbonatada mentre que la meitat inferior sí que ho està. El rodó de 12 mm inferior presenta indicis de corrosió superficial lleu.

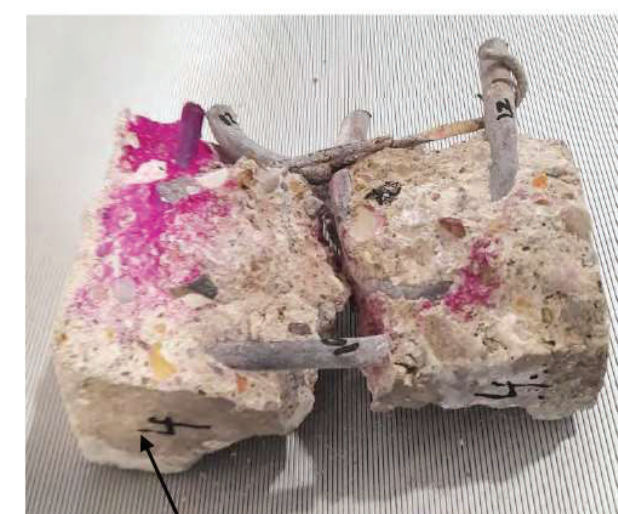
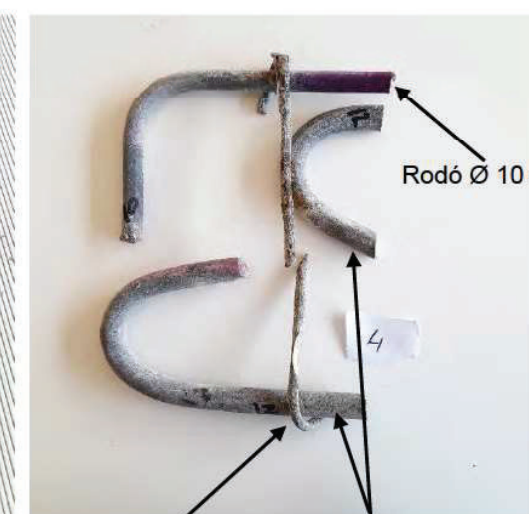
Extrem bigueta 4

Les fotografies corresponen a la bigueta 4 la qual es va fragmentar manualment per deixar al descobert les armadures, intentant mantenir la forma. L'interior del formigó es va ruixar amb una dissolució alcohòlica de fenoltaleïna per tal de determinar-ne el grau de carbonatació. Segons s'aprecia amb el color de l'indicador, l'extrem superior de la biga (1/4 de l'alçada) és poc carbonatat (el color de la fenoltaleïna rosa-violeta indica un formigó no carbonatat), mentre que la part inferior es troba en un avançat estat de carbonatació (fenoltaleïna incolora indica un formigó carbonatat).

Els rodons de 10 i 12 mm es troben en bon estat, mentre que l'estrep presenta inici de corrosió superficial.
