**INFORME PREVI CONTRACTES MENORS AMB PUBLICITAT**

**Núm. d'expedient e-pac.:** 2026/23 **Contr.:** EDIFICIS-OBRE-MEN/2026000003

*Obres d'execució de reparacions de caràcter urgent a la muralla del Castell de Castelldefels*

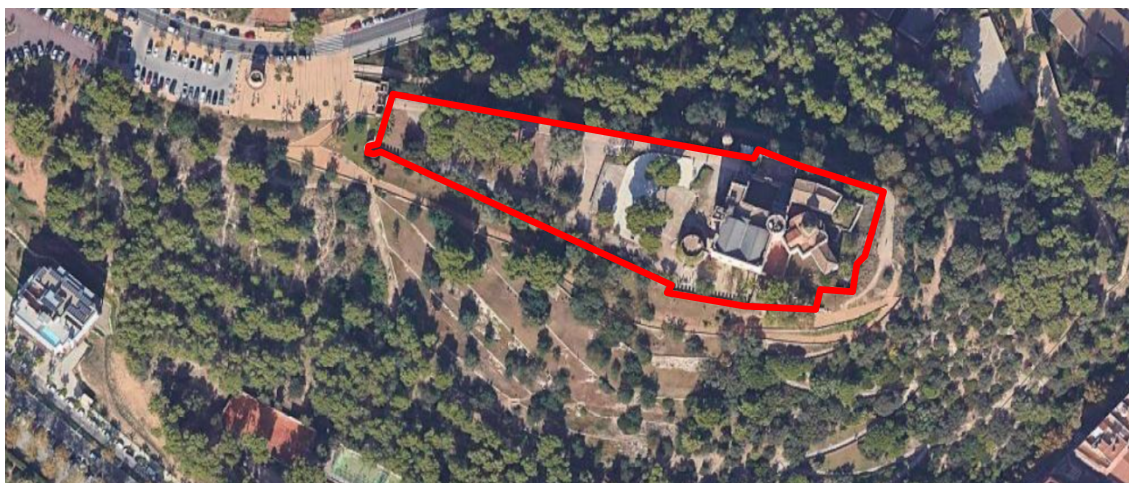
Aquest sistema presenta avui punts de debilitat a causa de l'envelliment dels morters originals, l'erosió d'algunes de les peces ceràmiques exposades i moviments locals generats per vegetació, humitats i accions del vent.

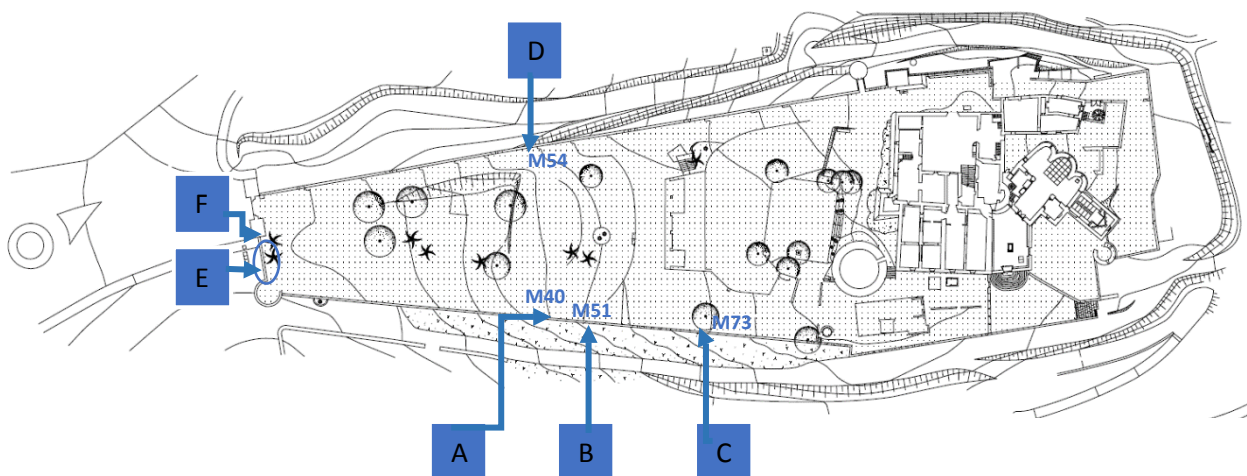
Per tal de facilitar la localització i seguiment de les lesions detectades, els merlets i trams afectats han estat numerats i referenciats. A continuació, es descriu l'estat de cadascun dels punts identificats, agrupats segons la tipologia constructiva afectada.
