Els plànols incorporats al present plec tenen **caràcter merament orientatiu i informatiu** i no constitueixen, en cap cas, una definició exhaustiva ni vinculant de l'estat real de l'obra o de l'immoble.

Secció estat actual edifici El Molino.

PLANTA BAIXA.

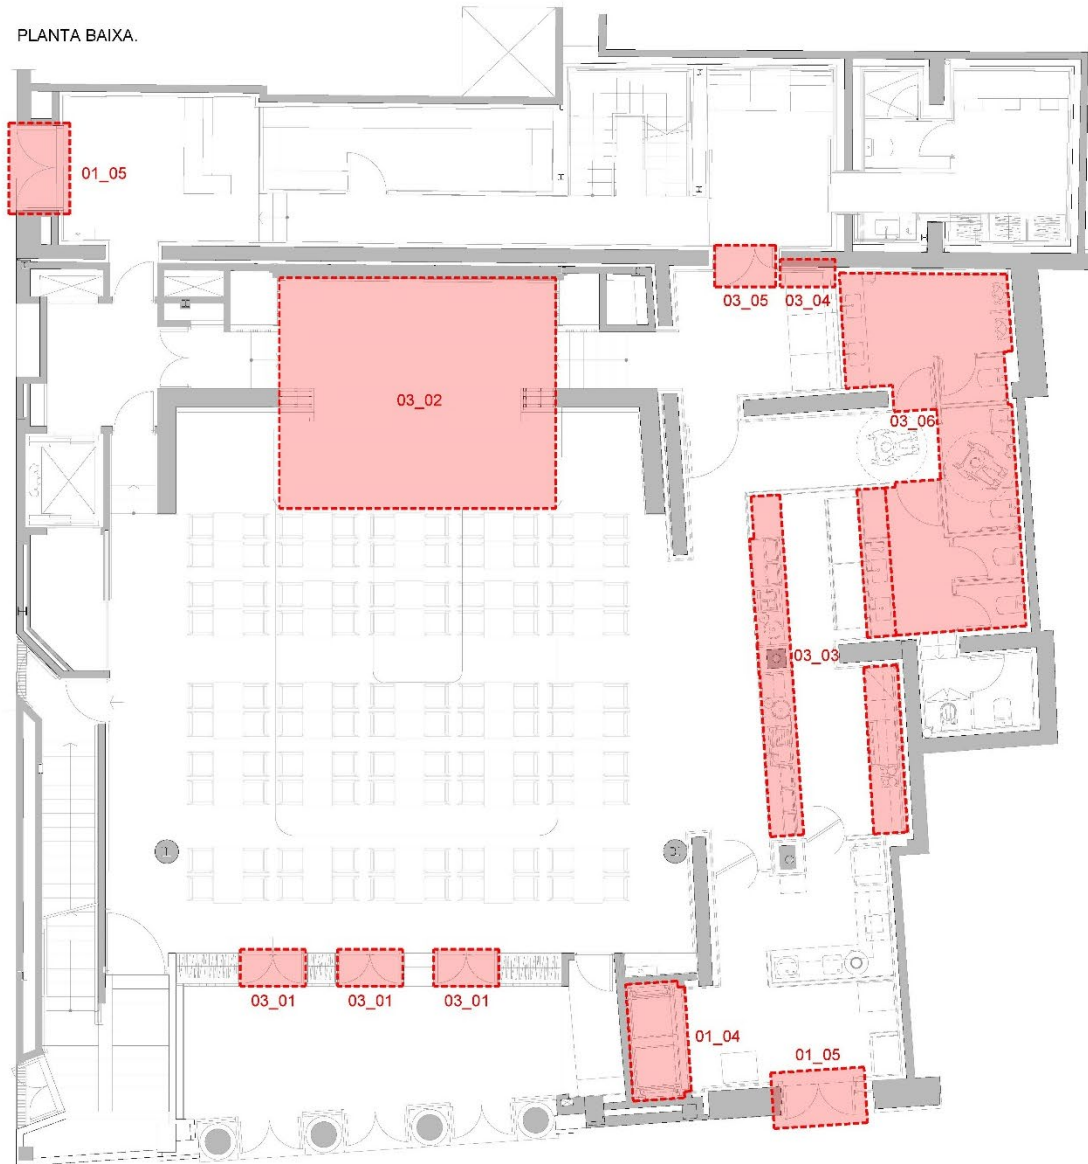
01\_04. Muntacàrregues.

01\_05. Seguretat i proteccions exteriors.

03\_01. Evacuació d'emergència.

03\_02. Motors escènics.

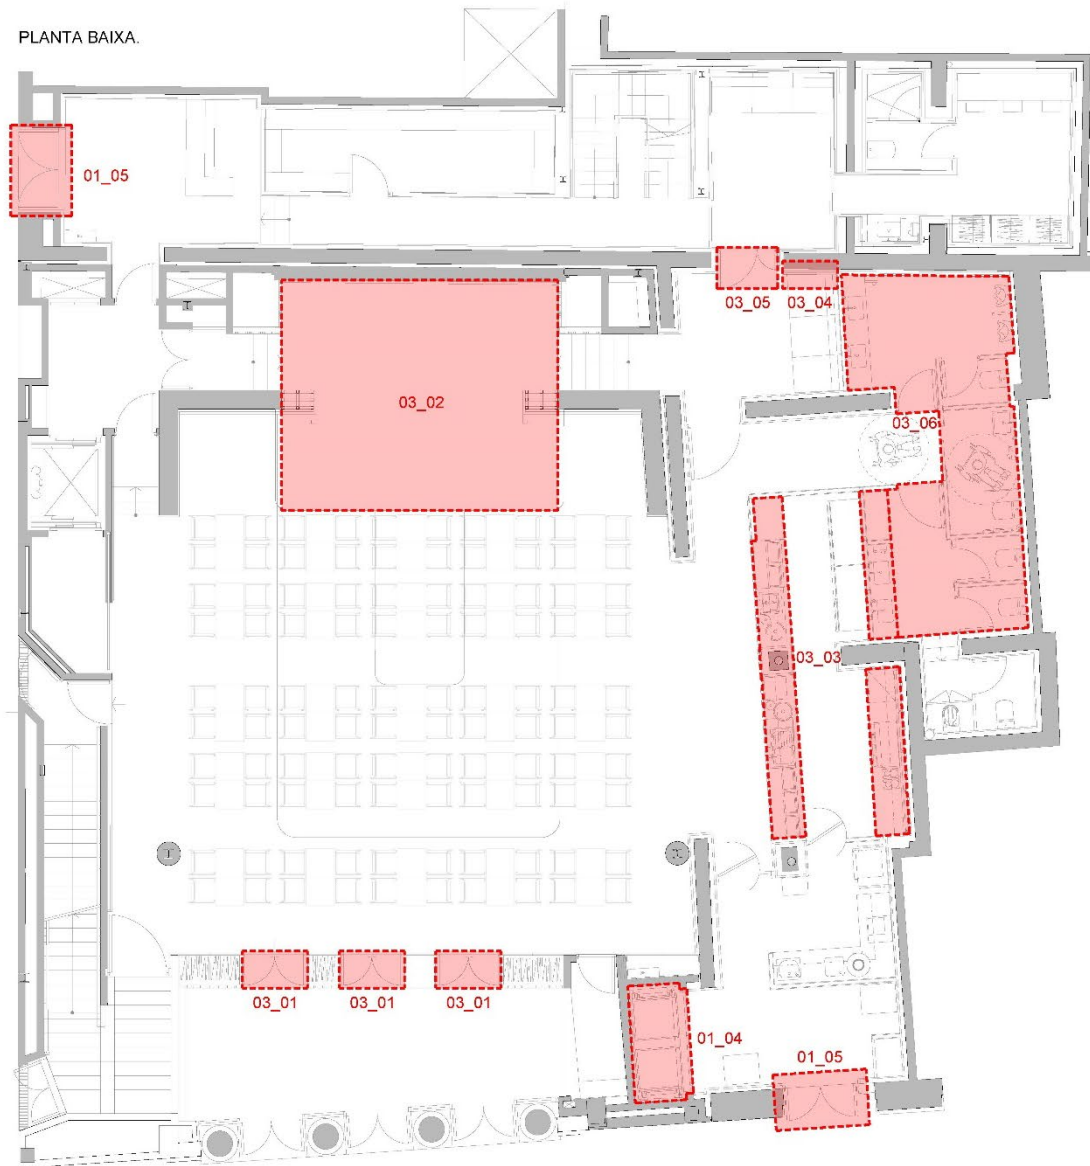
PLANTA BAIXA.

03\_03. Mobiliari bar.

03\_04. Goteres backstage.

03\_05. Fusteria.

03\_06. Reparació desaignes barra i lavabos.

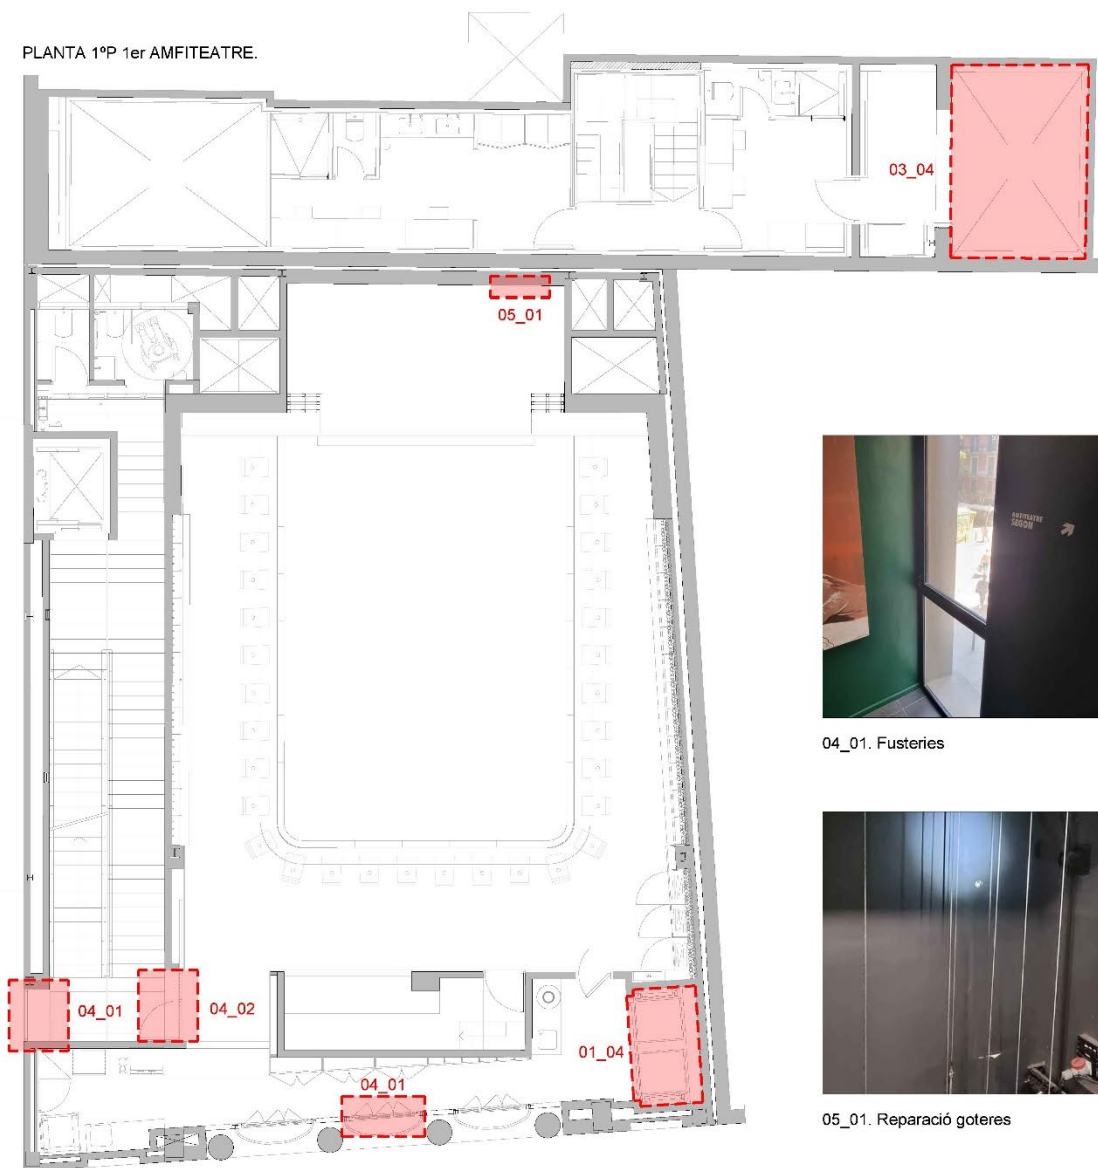
PLANTA 1ª 1er AMFITEATRE.

03\_04. Reparació goteres

04\_01. Fusteries

04\_02. Nova fusteria per sectoritzar espais per clima.

05\_01. Reparació goteres

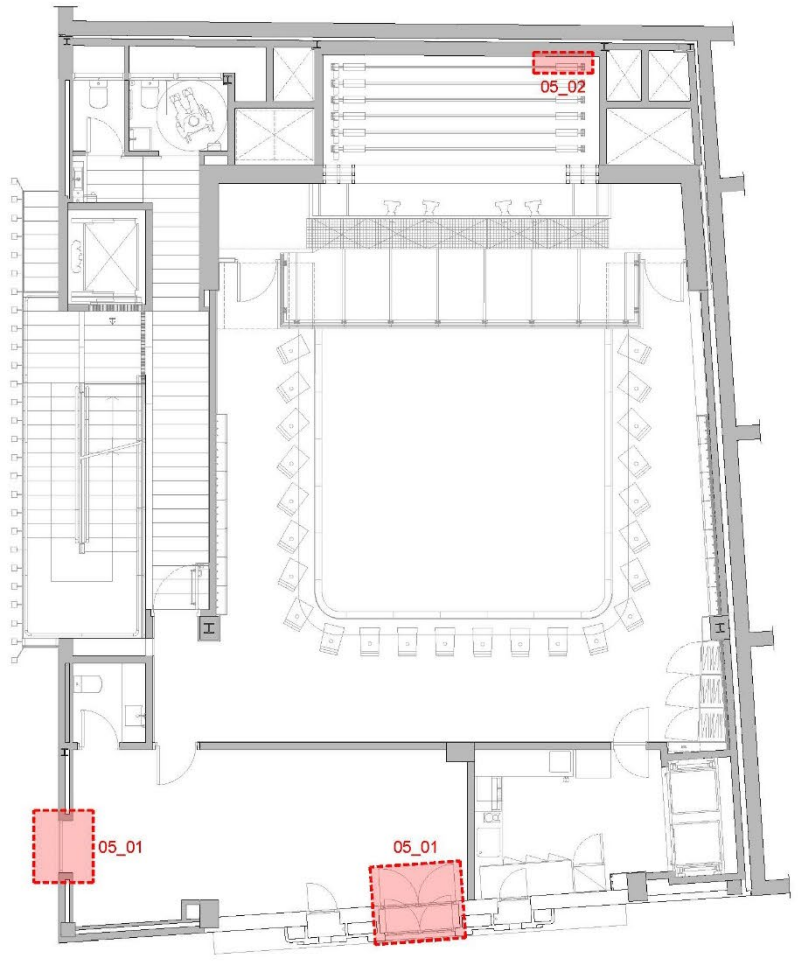
PLANTA 2ªP 2on AMFITEATRE.

05\_01. Fusteries.

05\_02. Reparació goteres.

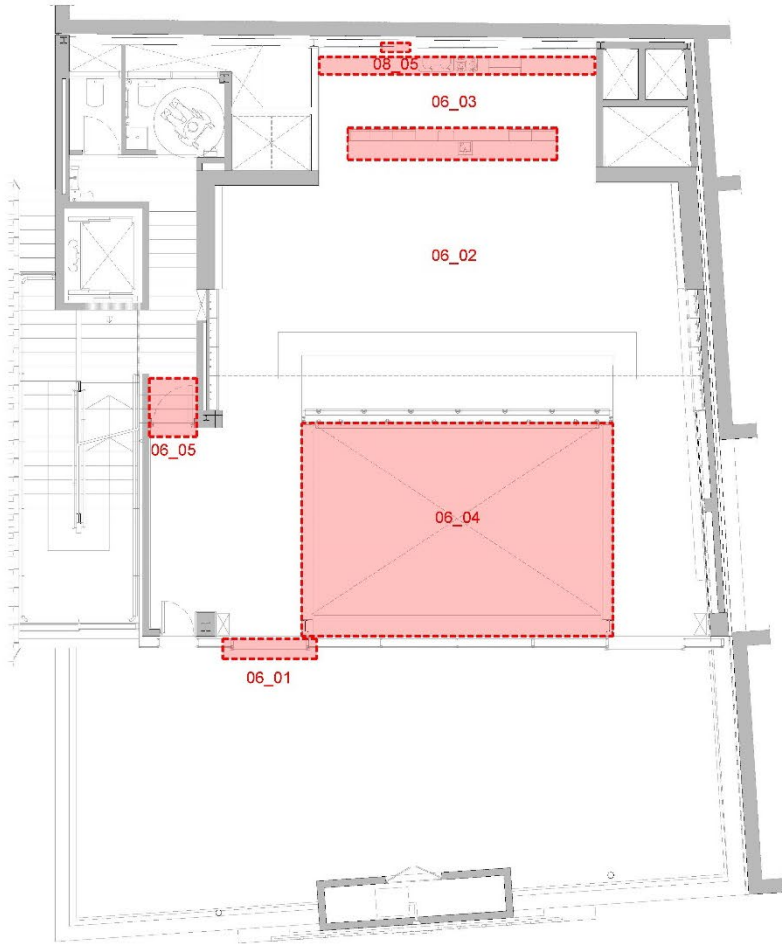
PLANTA 3ªP. CLUB / TERRASSA.

06\_01. Portes automàtiques de vidre d'accés a la terrassa.

06\_02. Substitució il·luminació de la sala.

06\_03. Substitució mobiliari bar.

06\_04. Reparació teló horitzontal.

06\_05. Substitució sistema d'accés porta principal.

08\_05. Crestron.

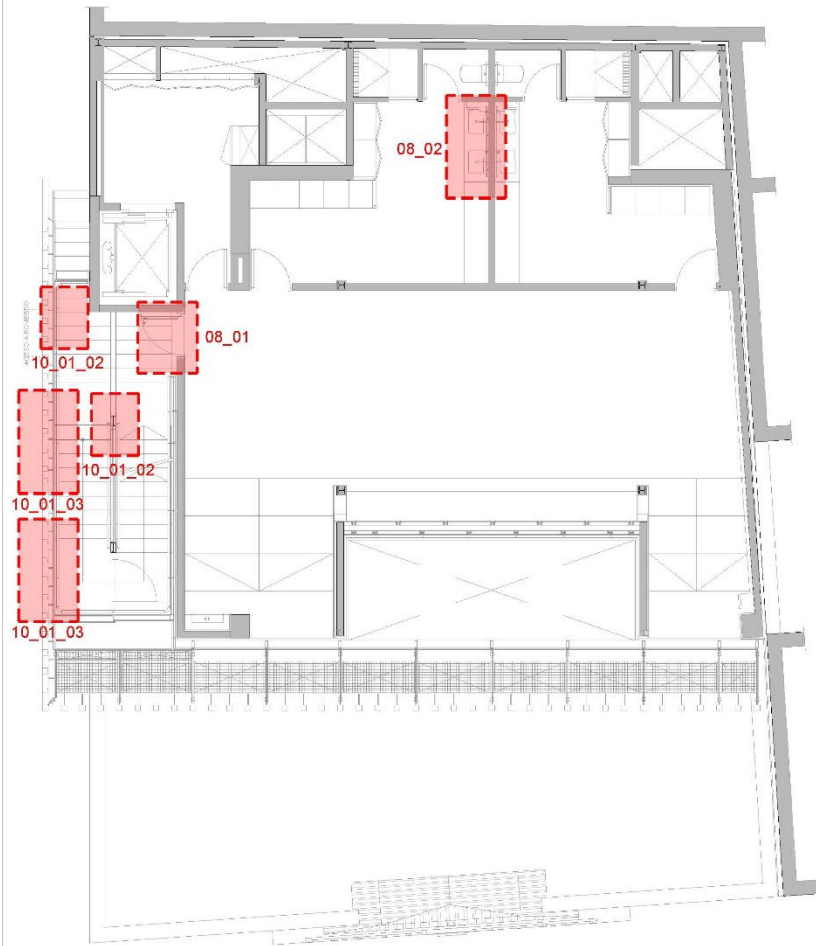
PLANTA 4ªP. SALA D'ASSAIG.

08\_01. Substitució aplacat i tapetes porta d'accés.

08\_02. Substitució aixeta dels banys.

10\_01\_02. Reparació d'elements afectats per la filtració.

10\_01\_03. Substitució de vidres exteriors.

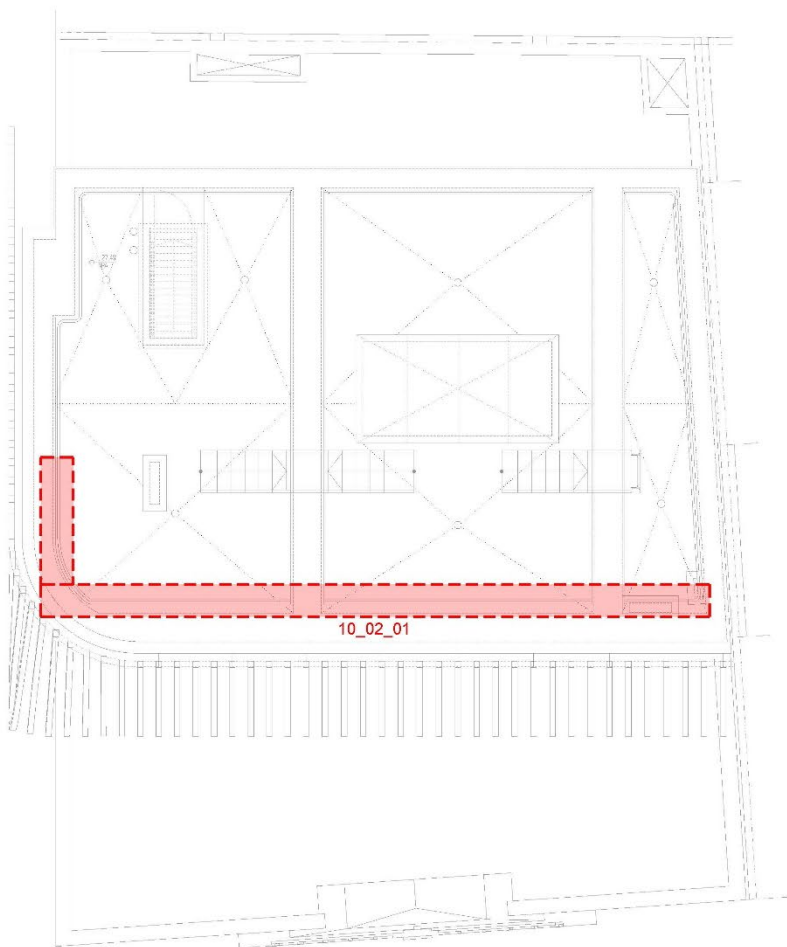
PLANTA COBERTA.

10\_02\_01. Reparació pantalla LED.
