Assumpte **Informe tècnic**  
Expedient de **COEM - Contractació per via d'emergència d'obres, serveis i subministraments**  
Núm. expedient **COEM/2025/8**

**Informe tècnic relatiu a la necessitat de contractar mitjançant tramitació d'emergència els serveis i les obres necessàries per l'enderroc de les edificacions situades al carrer Sagunt, 15-17 per evitar la situació de greu perill que genera el seu estat constructiu**

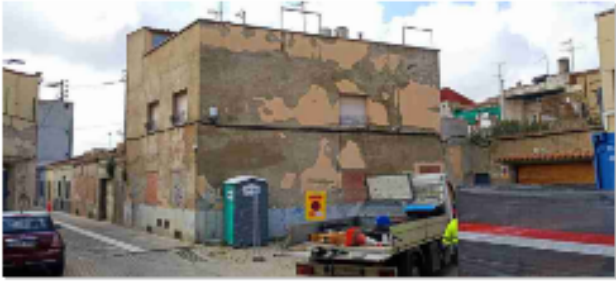
| <p>Visió global de les edificacions, el núm. 19 en primer terme.</p> | <p>Visió des del carrer Sagunt, els núms. 15 i 17 en primer terme.</p> |

Per tot això, seria recomanable enderrocar el nº 19 juntament amb els 15 i 17. Però atès que el seu estat no és tan greu, es recomana actuar d'urgència pel projecte i l'obra d'enderroc del núm.19. Malgrat tot, l'enderroc del núm. 17 serà més delicat i costós per intentar no afectar ni empitjorar la situació del núm. 19, ja que comparteixen mitgera. En tot cas, cal tenir present que si s'arribés a afectar el núm. 19, caldria abordar el seu enderroc també d'emergència.
