Assumpte: Proposta de contractació d'emergència per a la rehabilitació del viaducte de Montcada, del PK 81+000 al PK 82+000, en el terme municipal de Montcada i Reixac. Clau: PC-CEB-25084.

**Obra d'emergència per a la rehabilitació del viaducte de Montcada, a l'autopista C-33, entre els PPKK 81+000 al 82+000, ambdós taulers, en el terme municipal de Montcada i Reixac. Clau: PC-CEB-25084.**

### **Informe. Proposta d'emergència**

# INFORME D'INSPECCIÓ URGENT ALS VIADUCTES 00C-0000033-E-00812-0 I 00C- 0000033-D-00812-0 A MONTCADA I REIXAC

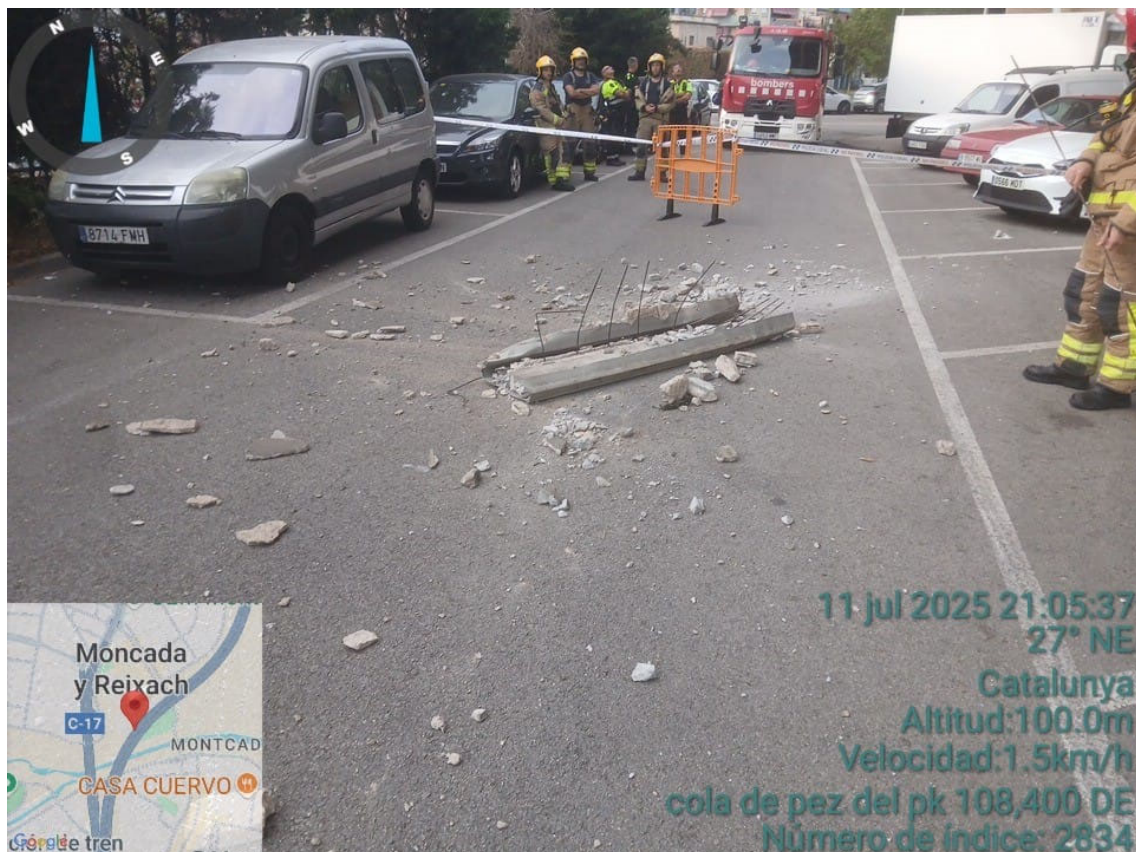
Al capvespre del divendres dia 11 de juliol de 2025, els Bombers de la Generalitat de Catalunya varen rebre una trucada on s'alertava de la caiguda d'una part de l'impоста del viaducte de Montcada sobre una zona habilitada com a zona gratuïta d'estacionament (pàrquing Carrerada), per part de l'Ajuntament de Montcada i Reixac, tal com es pot observar a la imatge adjunta. Immediatament, els Bombers van acordonar la zona afectada revisant els diferents elements de dita estructura per evitar noves caigudes. Aquest incident va implicar l'elaboració d'un informe per part dels Bombers (annex núm. 1).

Posteriorment, i durant el cap de setmana, l'Ajuntament de Montcada i Reixac va procedir a delimitar la zona afectada amb tanques, així com altres zones del viaducte com a mesura preventiva, davant possibles noves caigudes de material en les zones habilitades per l'estacionament de vehicles. Així mateix, l'empresa proposada adjudicatària del contracte de conservació, Innovia Coptalia S.A.U (en endavant INNOVIA) va abalisar la calçada de l'autopista com a mesura de seguretat.

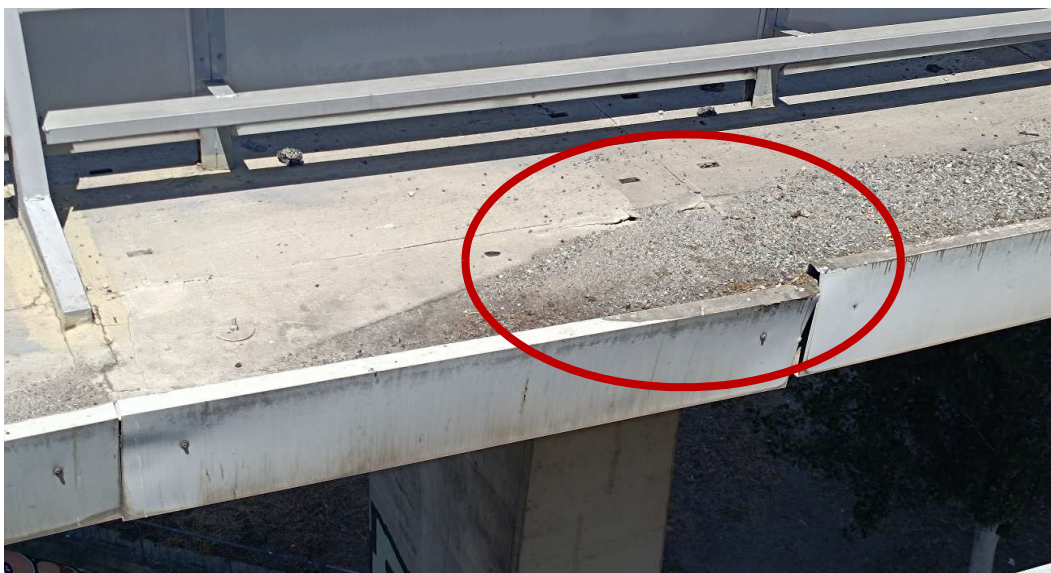
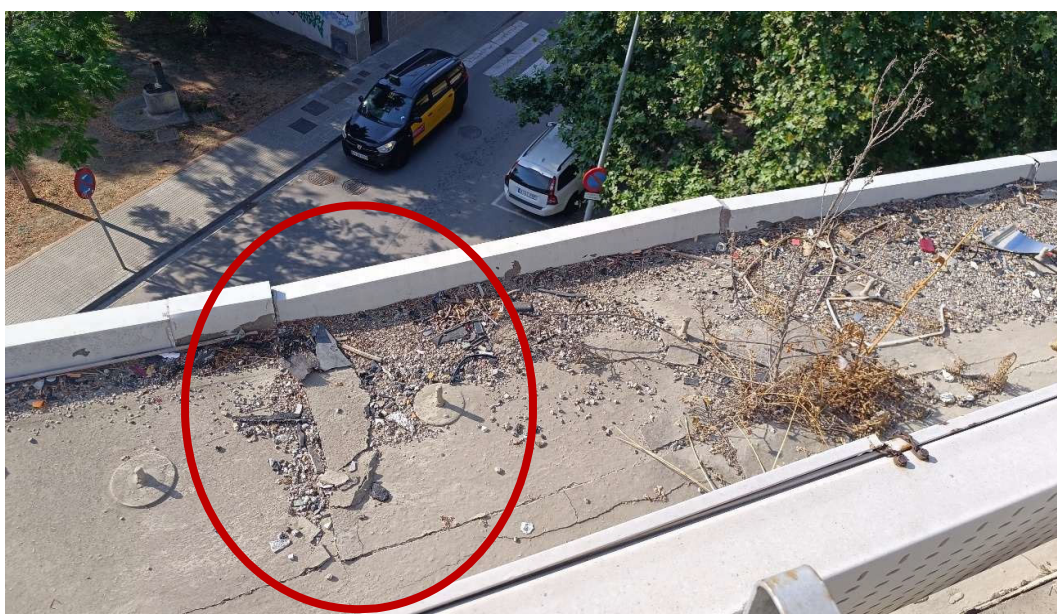
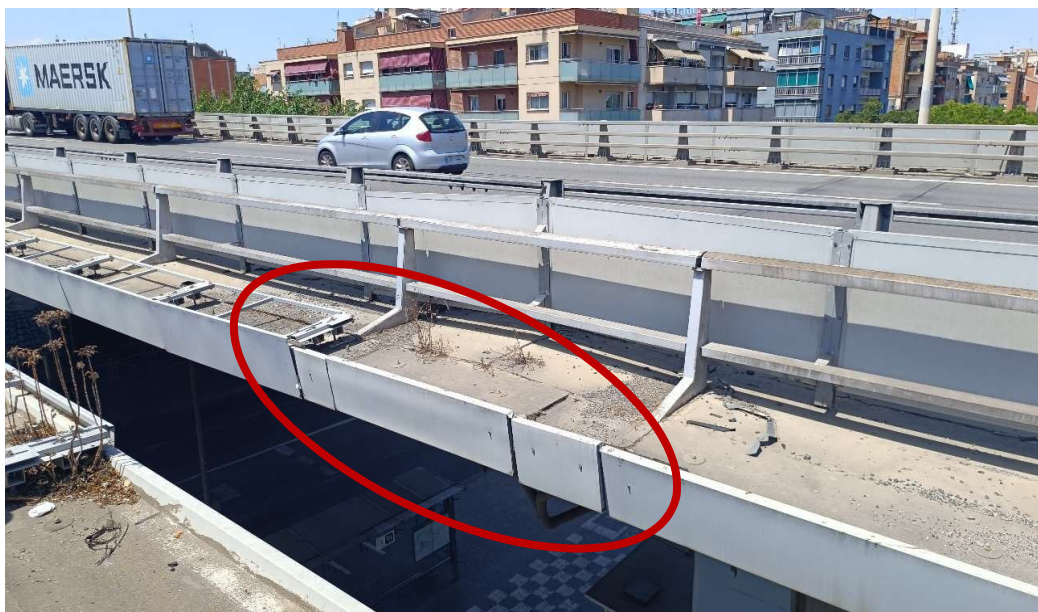
En data 18 de juliol de 2025, Enginyeria Reventós S.L. va elaborar un informe preliminar (annex núm. 2) de la situació del viaducte, a partir del qual es va determinar la necessitat de procedir a la demolició d'un petit nombre d'impostes (entre 30 – 40 de les 1.600 existents al llarg de tota l'estructura, incloent-hi els dos taulers), tal com es pot observar en les imatges adjuntes.

Així, a partir del dia 22 de juliol de 2025, l'empresa INNOVIA va procedir a la retirada totes les impostes assenyalades en l'informe anteriorment esmentat, dintre de les tasques pròpies del contracte de conservació, amb la supervisió de SOCOTEC i la col·laboració de la l'empresa Enginyeria Reventos S.L. De la mateixa manera es va procedir a la substitució de les tanques col·locades per l'Ajuntament de Montcada i Reixac per un nou tancament més adequat als treballs que s'havien de portar a terme per garantir l'estanqueïtat del perímetre d'obres a tota persona aliena a aquests treballs.

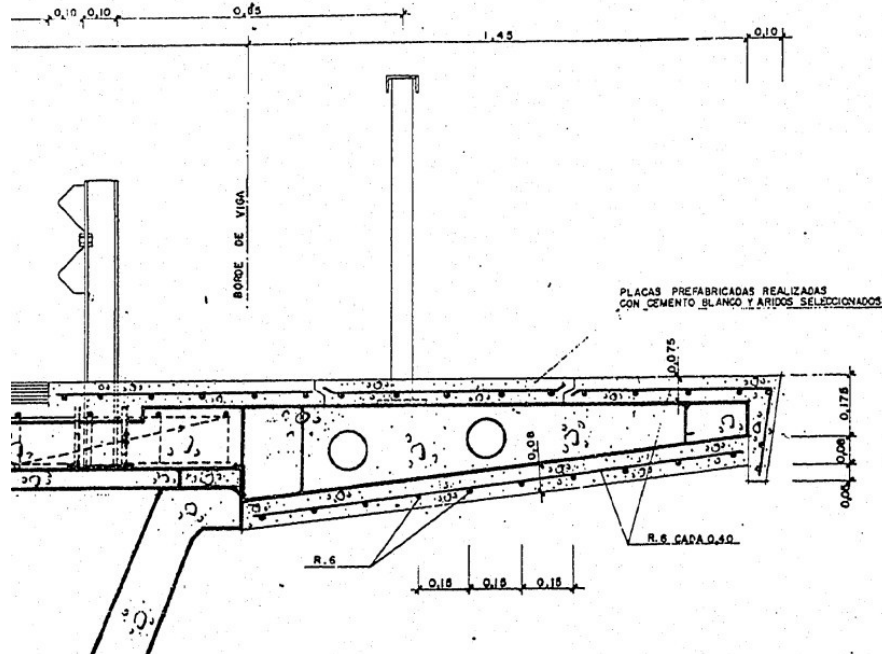
**Imatge 01.** Detall voladiu. Projecte As-Built. El detall del projecte As-Built no coincideix del tot amb el detall executat.

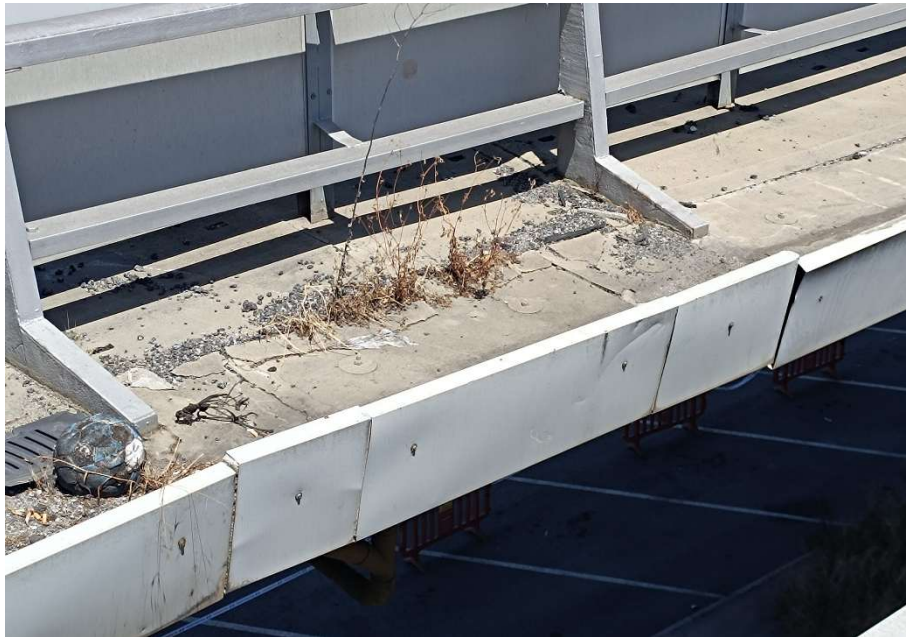
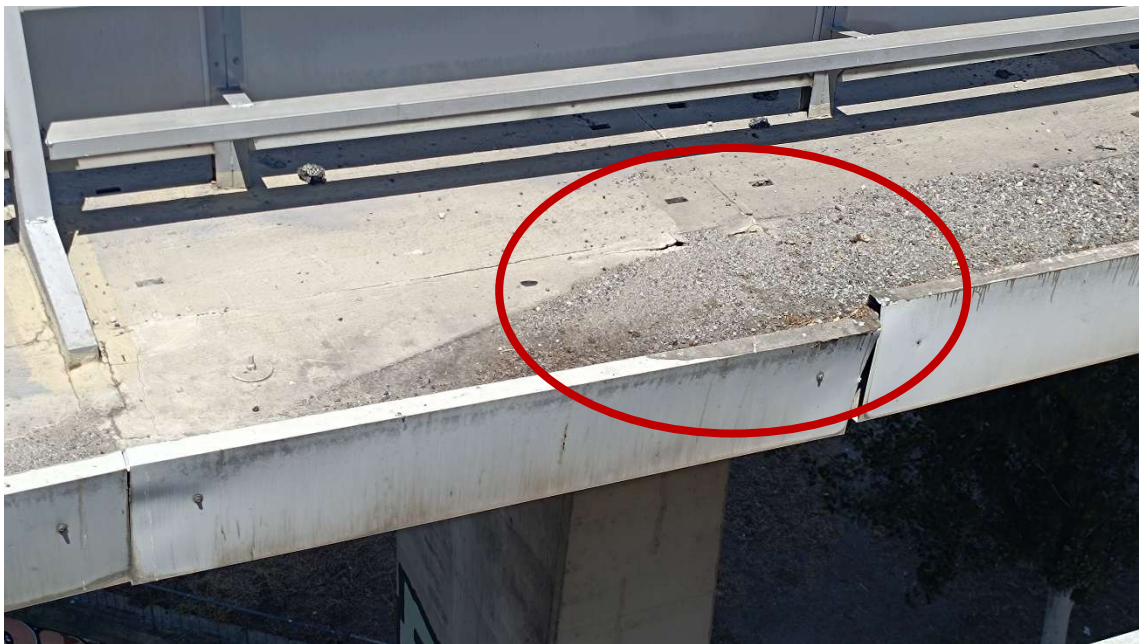
*Imatges 05 a 10. Impostes degradades*

- En la inspecció de la imposta interior del mateix viaducte és on es van trobar més mòduls amb desperfectes preocupants. Es van marcar in situ els mòduls més afectats, que són un total d'uns 22 (entre mòduls de 2 m i mòduls més petits de zona de pila). La majoria d'aquests mòduls es troben en zones de vial o zona d'ADIF, amb el que el risc de caiguda sobre vianants o vehicles i/o trens (i

catenària) està present. Podríem dir que **tots aquests mòduls tenen risc de caiguda**. S'adjunten algunes imatges.

- Les impostes es troben degradades de manera general i existeix risc de despeniment de les mateixes, força evident en algunes zones, i es considera necessari realitzar una **ACTUACIÓ URGENT**.

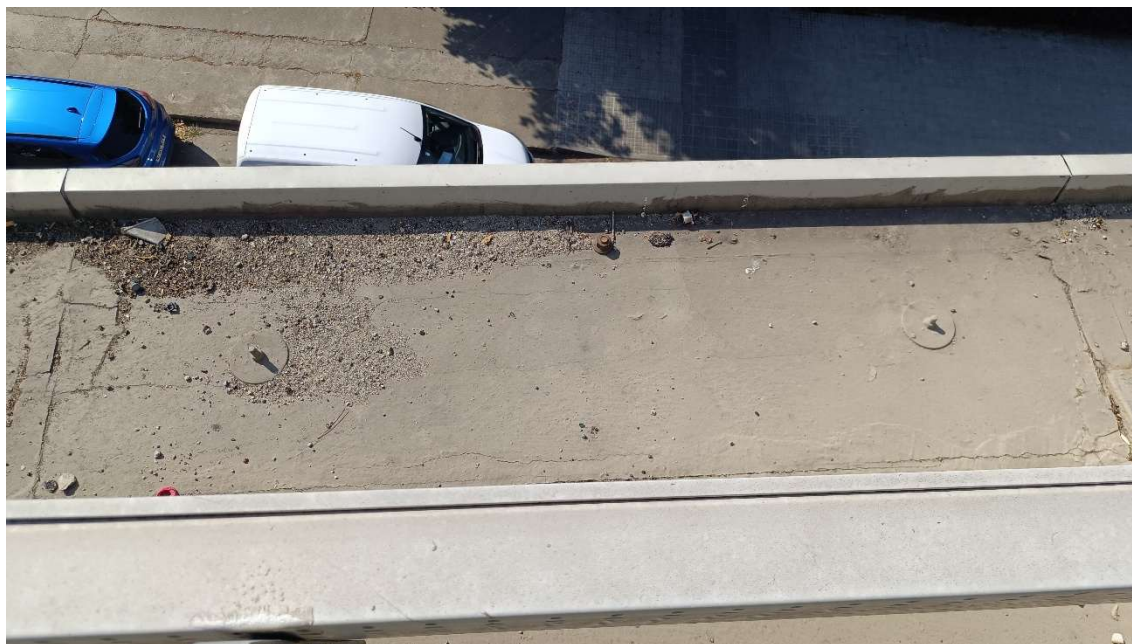
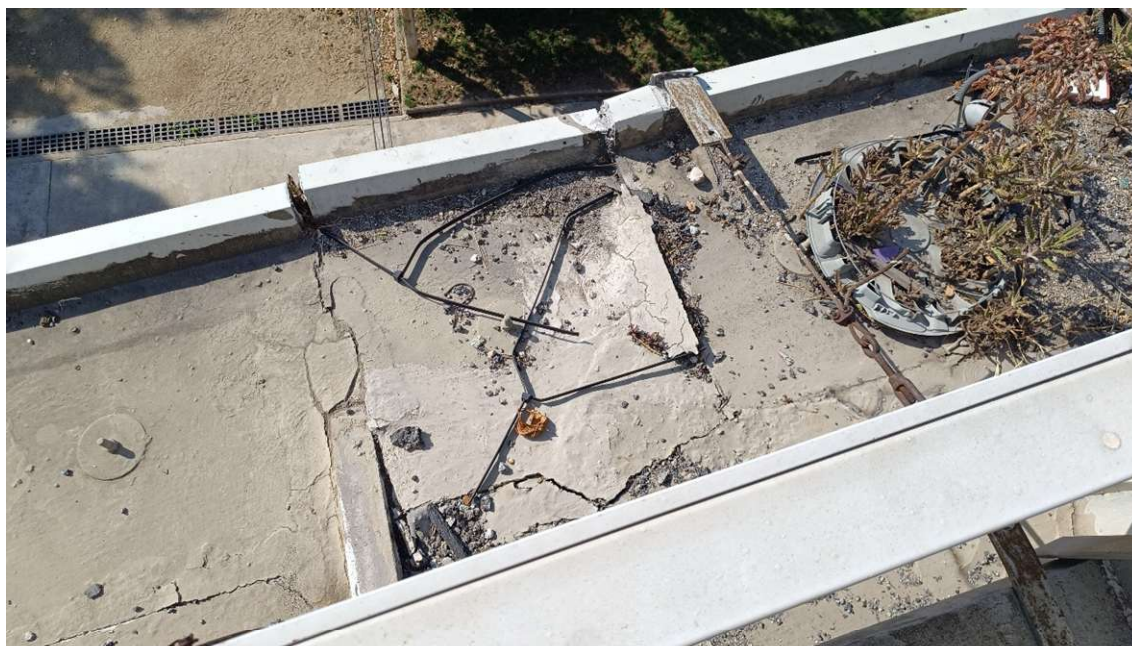
*Imatges 11 a 17. Impostes degradades*

- La imposta interior del costat Girona (00C-0000033-D-00812-0) no es troba tan afectada i “només” es van detectar un parell de mòduls amb desperfectes evidents.
- A la imposta exterior del mateix viaducte es van comptabilitzar un total d'unes 10 peces amb símptomes (més o menys greus) de desgast. **Molts d'aquests mòduls tenen risc de caiguda**

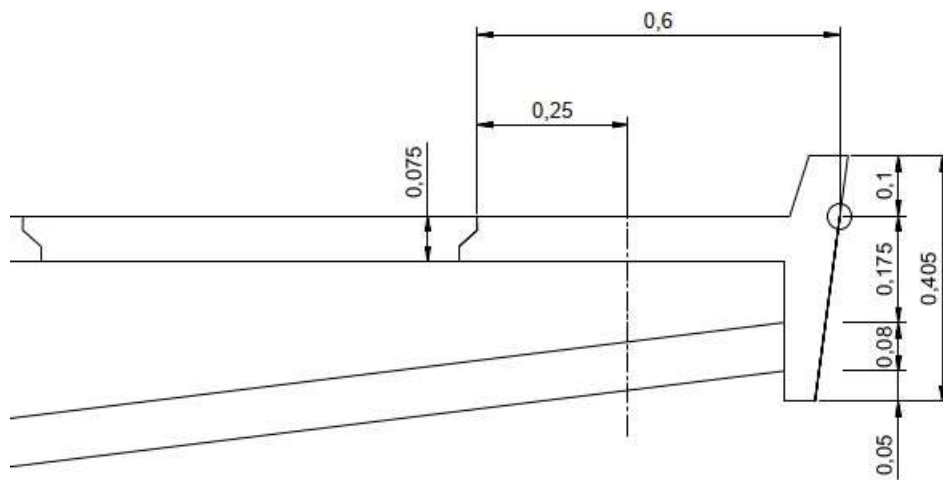
**Imatge 19.** Dimensions (aproximades) de la peça

Com s'ha comentat, es proposa realitzar aquesta extracció mitjançant un camió grua (cada peça de 2 m pesa aproximadament uns 350 kg) equipat amb un útil metàl·lic que permeti agafar o abraçar la peça i extreure-la de manera segura. Una idea aproximada d'aquest útil i del procediment d'extracció de les peces és la que es mostra en les següents imatges:

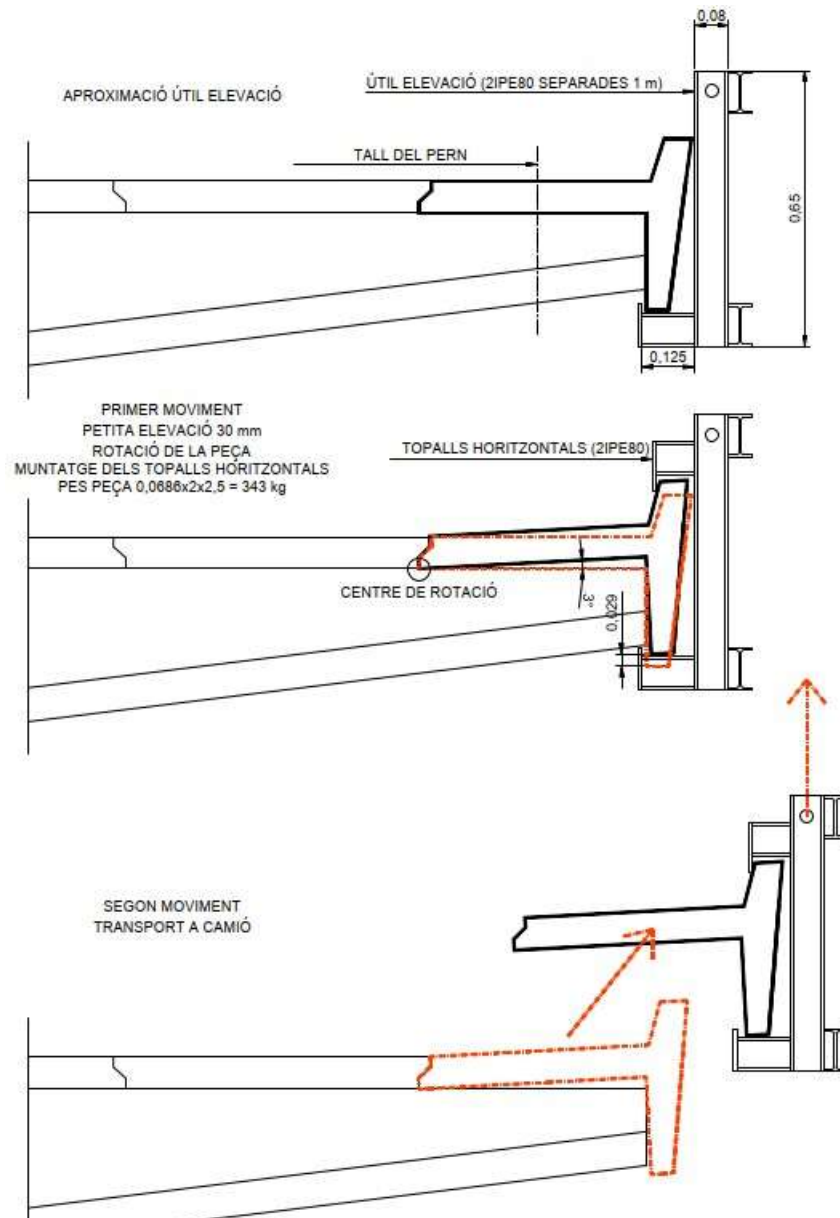
Imatge 20. Procediment i útil per la extracció

Tot i l'ús del útil, serà necessari protegir la part inferior del viaducte per possible caiguda de cascots de formigó.

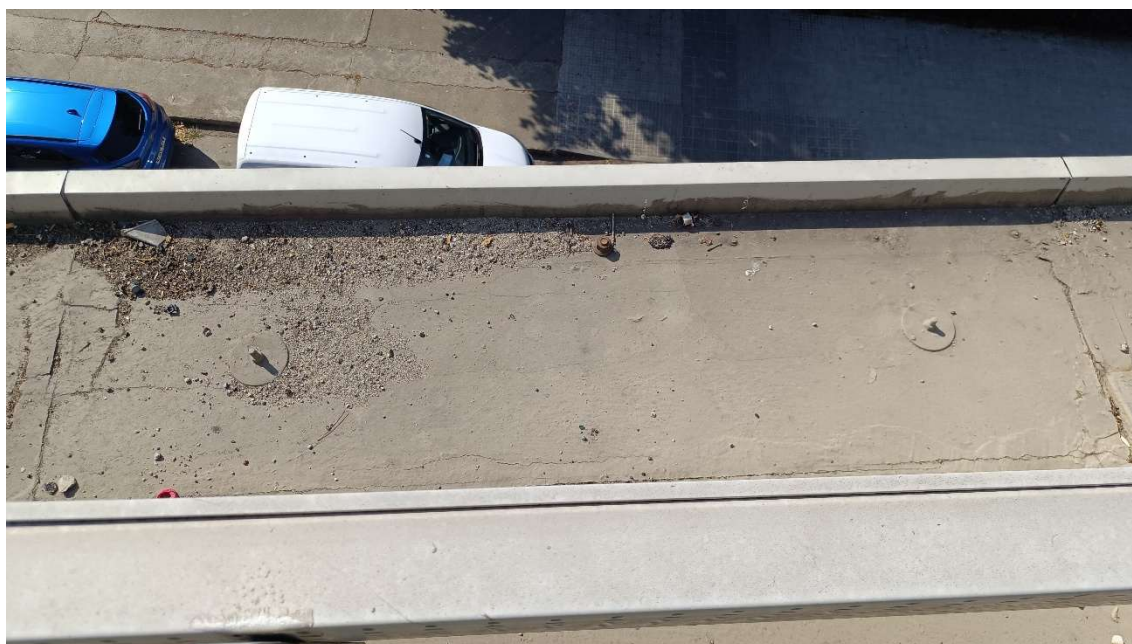
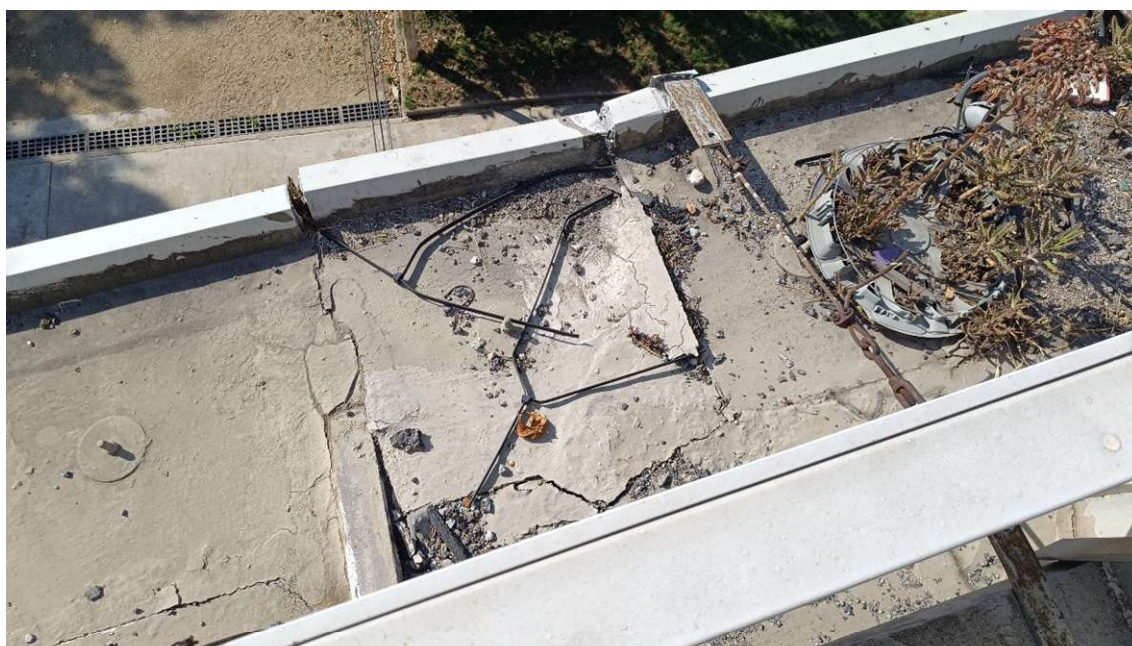
*Imatges 11 a 17. Impostes degradades*

- La imposta interior del costat Girona (00C-0000033-D-00812-0) no es troba tan afectada i “només” es van detectar un parell de mòduls amb desperfectes evidents.
- A la imposta exterior del mateix viaducte es van comptabilitzar un total d'unes 10 peces amb símptomes (més o menys greus) de desgast. **Molts d'aquests mòduls tenen risc de caiguda**

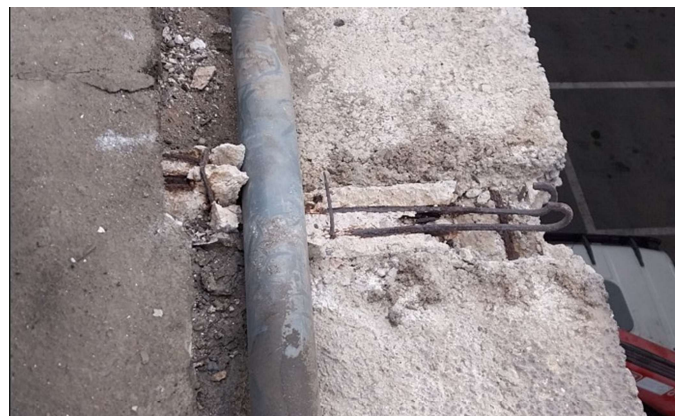
Al primer tram inspeccionat (Viaducte nord-oest sentit Barcelona), de 13 nervis n'hi ha 2 de malmesos; un molt deteriorat amb la part superior de formigó del nervi i les armadures de tallant desaparegudes i l'altre força degradat. Hi ha un tercer lleugerament afectat.

**Imatge 20.** Nervi molt malmès

- Es considera necessari dins de les actuacions d'enderroc la reparació i/o rehabilitació dels nervis afectats (en una primera estimació d'unes 160 unitats.). Cal comentar que aquests nervis són els que estan subjectant la peça inferior de la imposta, amb el que una fallada dels mateixos en un futur podria provocar la caiguda d'aquesta peça i tornar a tenir el mateix problema que en l'actualitat.  
La reparació d'aquests nervis no és senzilla.

3. Rehabilitació dels nervis deteriorats aprofitant les obres d'enderroc de les impostes. Reforç o reparació de les armadures afectades i reposició del formigó.

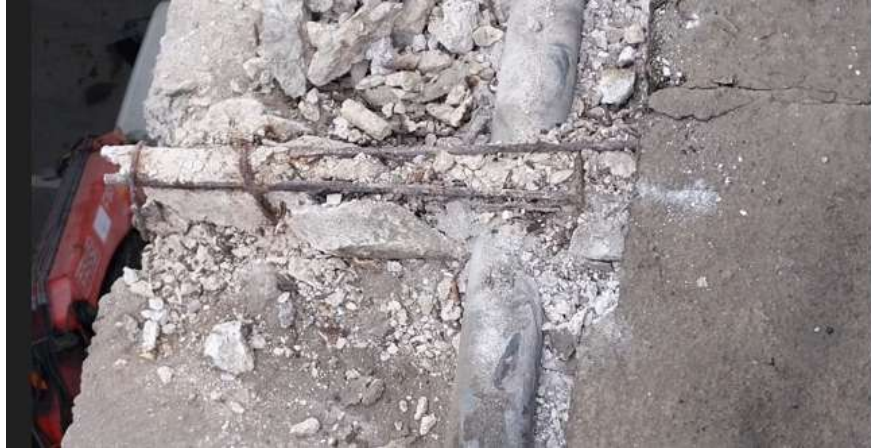
*Imatge 21. Nervi molt malmès*

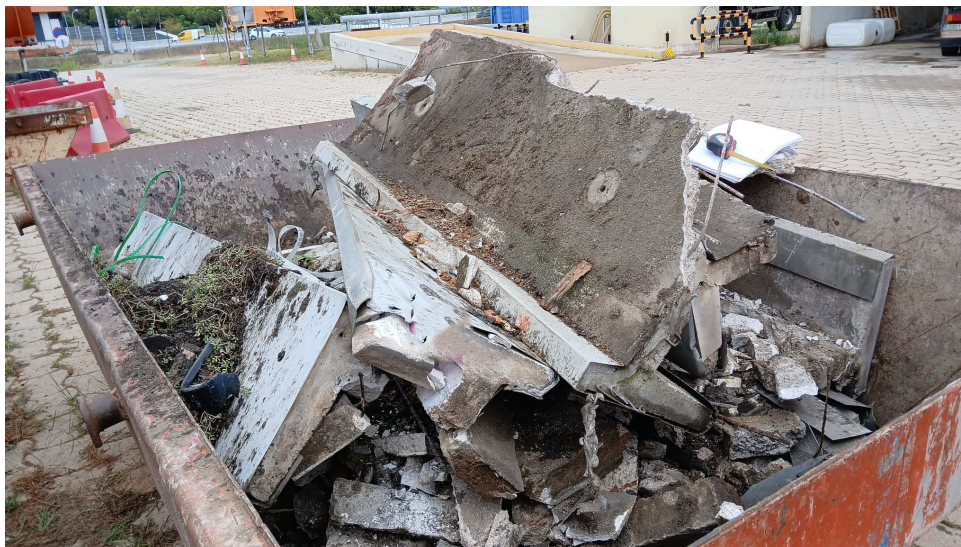
El procediment ha consistit a fragmentar algunes de les impostes retirades i ruixar amb fenolftaleïna les superfícies fragmentades. Les impostes utilitzades es trobaven abocades a un container.

### ***Impostes abocades***

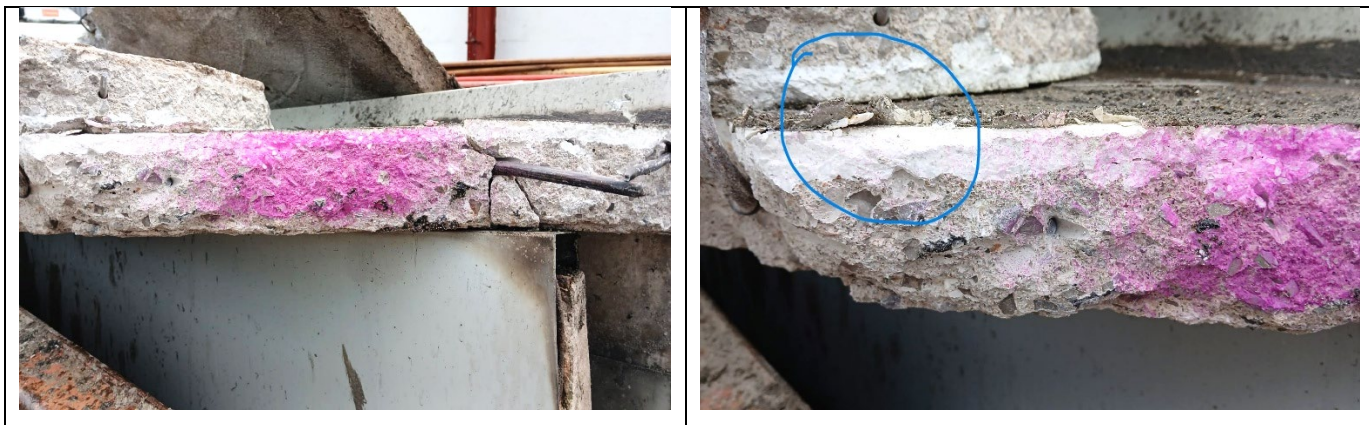
### **Mostra 1**

Es fragmenta la peça horitzontal de la imposta. Armada amb barres llises de Ø 6 i 8 mm.

- Profunditat de carbonatació de la superfície superior = 0 mm
- Profunditat de carbonatació de la superfície inferior = 10 mm

La superfície superior es troba recoberta amb una làmina negra (veure cercle blau), la qual sembla haver protegit el formigó dels agents atmosfèrics.

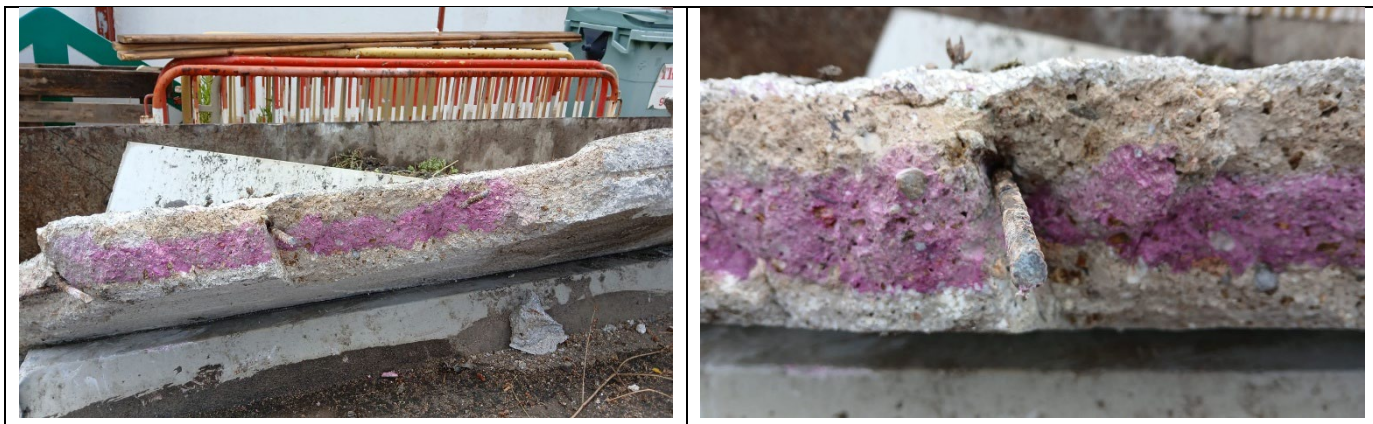
### Mostra 2

Es fragmenta la peça horitzontal de la imposta. Armada amb barres corrugades de Ø 6 mm.

- Profunditat de carbonatació de la superfície superior = 28 mm
- Profunditat de carbonatació de la superfície inferior = 11 mm

Les armadures presenten lleugera corrosió superficial, embegudes en formigó parcialment carbonatat.

En aquest cas, no hi ha làmina superficial protectora.

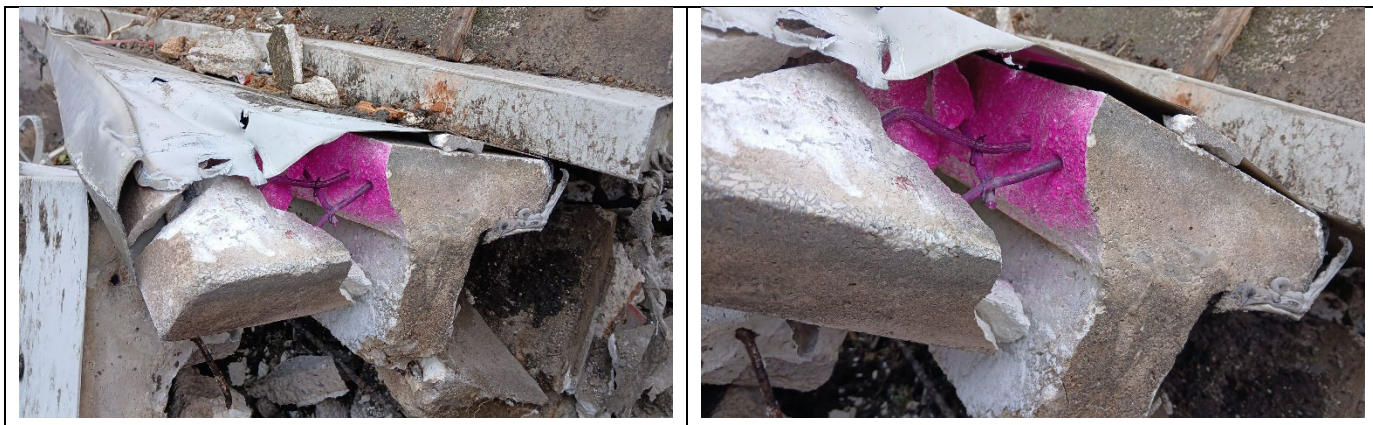
### Mostra 3

Es fragmenta la peça vertical de la imposta, costat inferior. Armada amb barres llises de Ø 8 mm.

- Profunditat de carbonatació de la superfície dreta = 0 mm
- Profunditat de carbonatació de la superfície esquerra = 0 mm

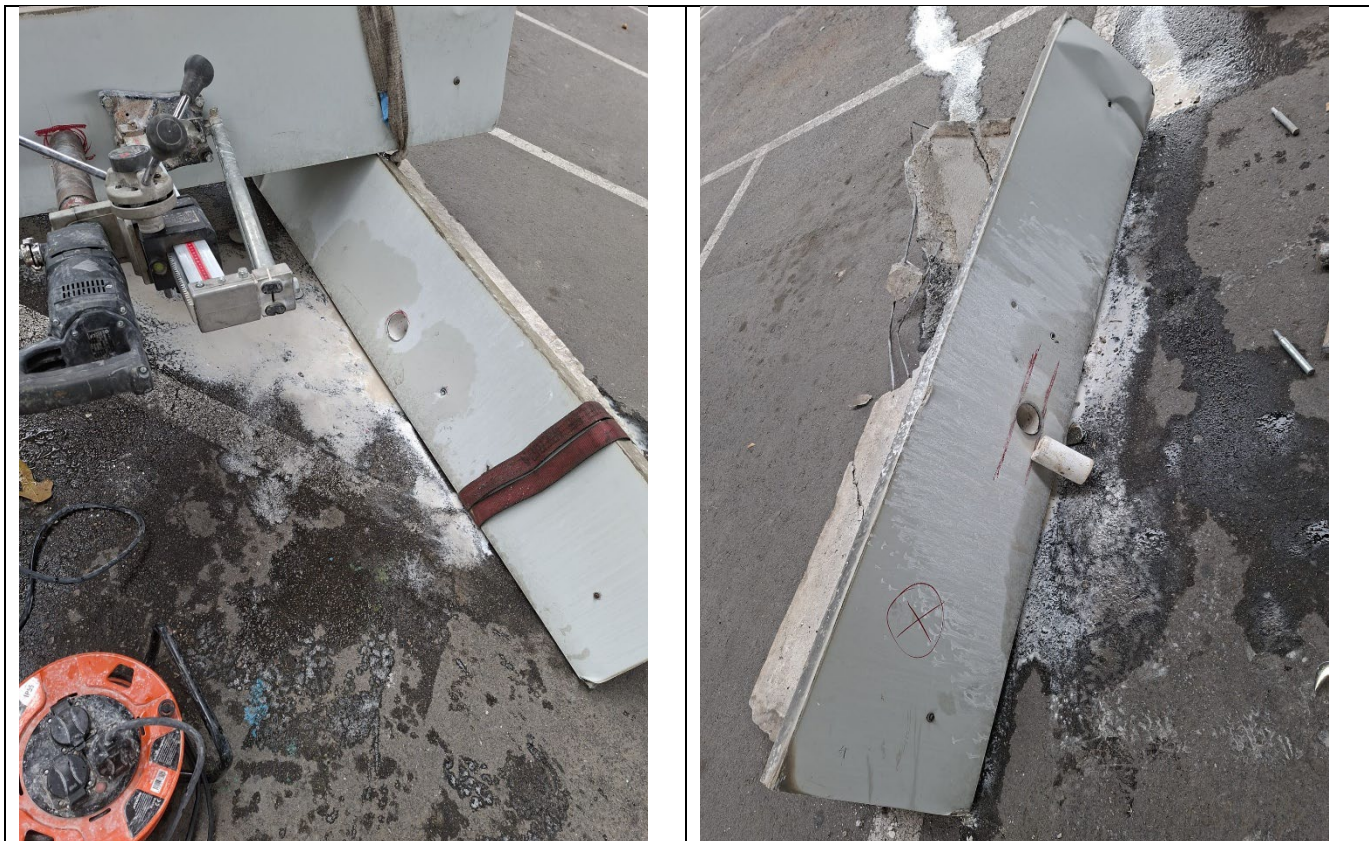
**Aspecte de les impostes assajades.**
