**Obra d'emergència per a la rehabilitació del viaducte de Montcada, a l'autopista C-33, entre els PPKK 81+000 al 82+000, ambdós taulers, en el terme municipal de Montcada i Reixac. Clau: PC-CEB-25084.**

### **Informe. Proposta d'emergència**

# INFORME D'INSPECCIÓ URGENT ALS VIADUCTES 00C-0000033-E-00812-0 I 00C- 0000033-D-00812-0 A MONTCADA I REIXAC

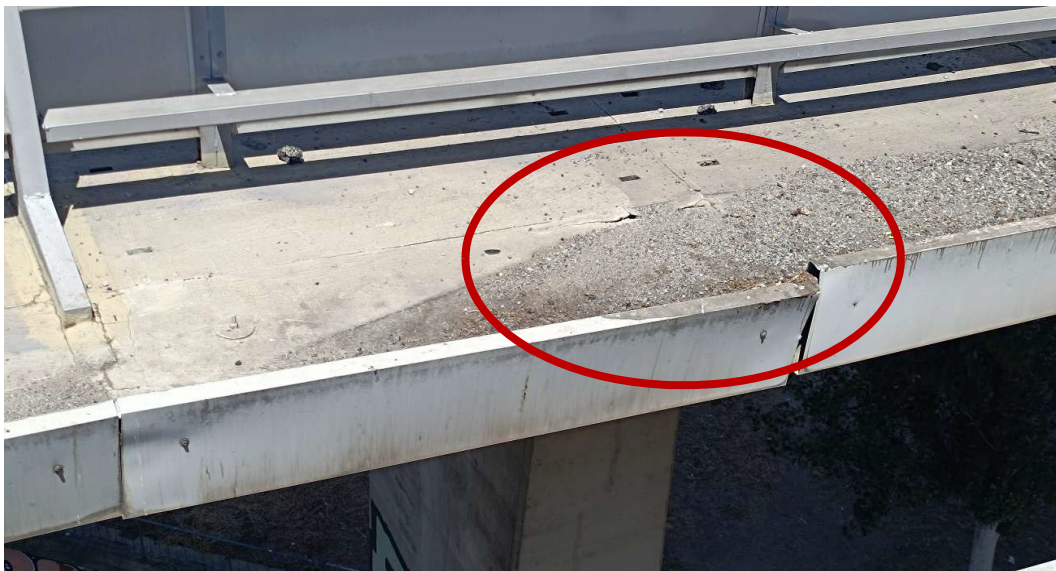
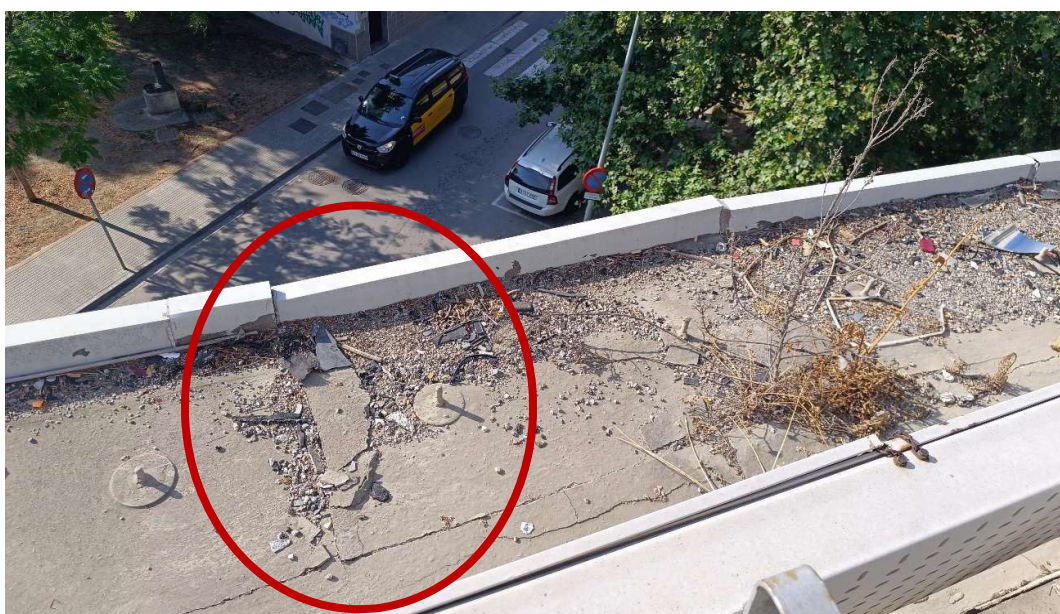
En data 18 de juliol de 2025, Enginyeria Reventós S.L. va elaborar un informe preliminar (annex núm. 2) de la situació del viaducte, a partir del qual es va determinar la necessitat de procedir a la demolició d'un petit nombre d'impostes (entre 30 – 40 de les 1.600 existents al llarg de tota l'estructura, incloent-hi els dos taulers), tal com es pot observar en les imatges adjuntes.

Així, a partir del dia 22 de juliol de 2025, l'empresa INNOVIA va procedir a la retirada totes les impostes assenyalades en l'informe anteriorment esmentat, dintre de les tasques pròpies del contracte de conservació, amb la supervisió de SOCOTEC i la col·laboració de la l'empresa Enginyeria Reventos S.L. De la mateixa manera es va procedir a la substitució de les tanques col·locades per l'Ajuntament de Montcada i Reixac per un nou tancament més adequat als treballs que s'havien de portar a terme per garantir l'estanqueïtat del perímetre d'obres a tota persona aliena a aquests treballs.

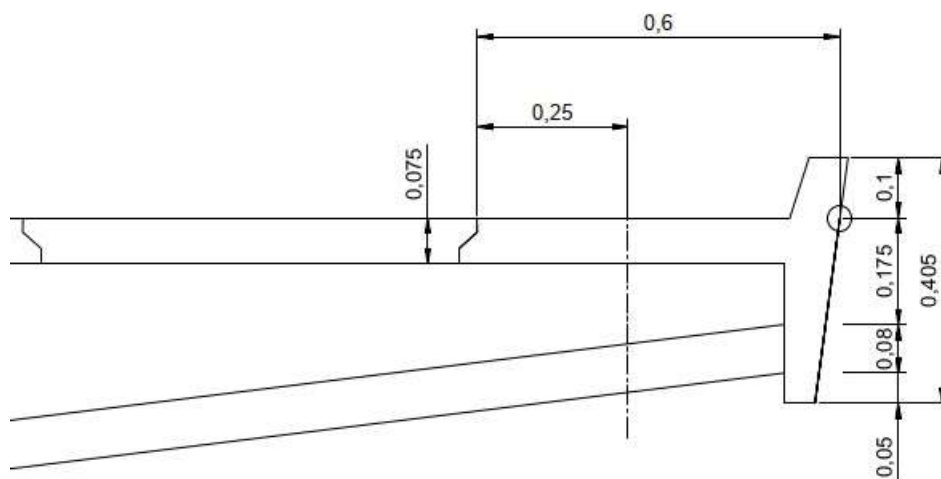
**Imatge 19.** Dimensions (aproximades) de la peça

Com s'ha comentat, es proposa realitzar aquesta extracció mitjançant un camió grua (cada peça de 2 m pesa aproximadament uns 350 kg) equipat amb un útil metàl·lic que permeti agafar o abraçar la peça i extreure-la de manera segura. Una idea aproximada d'aquest útil i del procediment d'extracció de les peces és la que es mostra en les següents imatges:

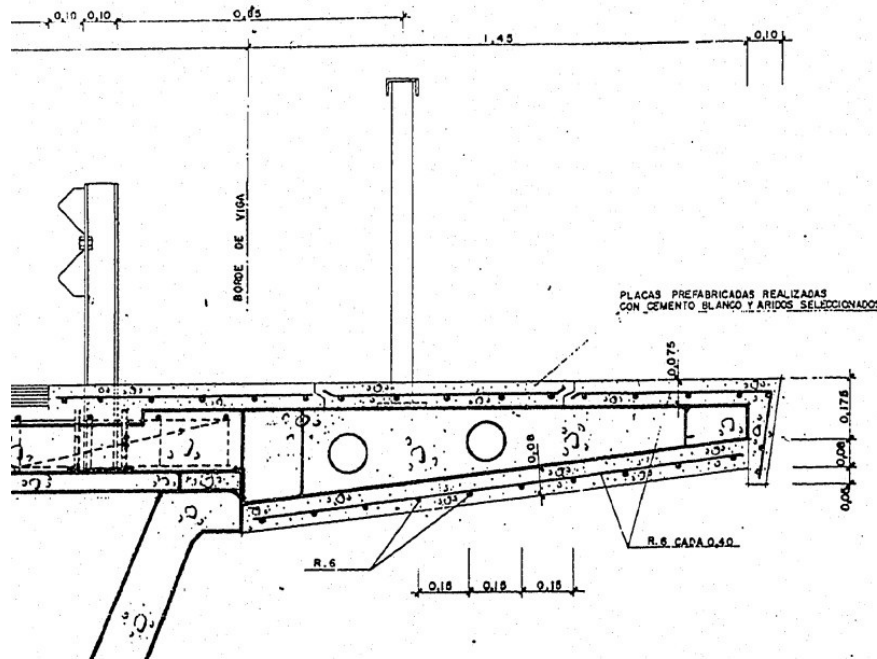
Segons s'ha pogut saber, aquests pernys es van col·locar l'any 2015. És de suposar que es va detectar algun problema en les peces (segons l'As-Built aquestes funcionaven únicament per equilibri, sense cap element que limités o impedis el moviment) i es va decidir realitzar aquesta actuació a tot el pont.

Amb la col·locació dels pernys també es va dur a terme a diverses parts del pont la col·locació d'una tela asfàltica protectora de les peces. Aquesta tela asfàltica impedeix una correcte inspecció visual de les peces.

**Imatge 01.** Detall voladiu. Projecte As-Built. El detall del projecte As-Built no coincideix del tot amb el detall executat.

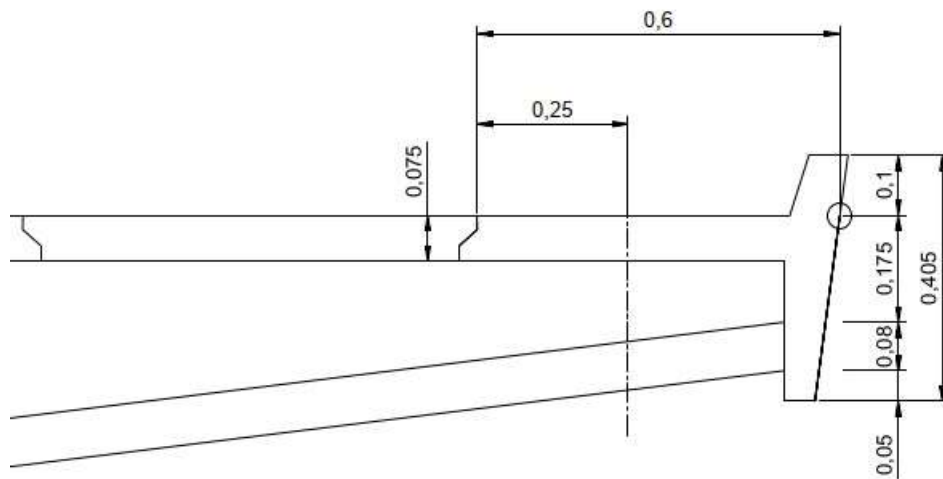
**Imatge 19.** Dimensions (aproximades) de la peça

Com s'ha comentat, es proposa realitzar aquesta extracció mitjançant un camió grua (cada peça de 2 m pesa aproximadament uns 350 kg) equipat amb un útil metàl·lic que permeti agafar o abraçar la peça i extreure-la de manera segura. Una idea aproximada d'aquest útil i del procediment d'extracció de les peces és la que es mostra en les següents imatges:

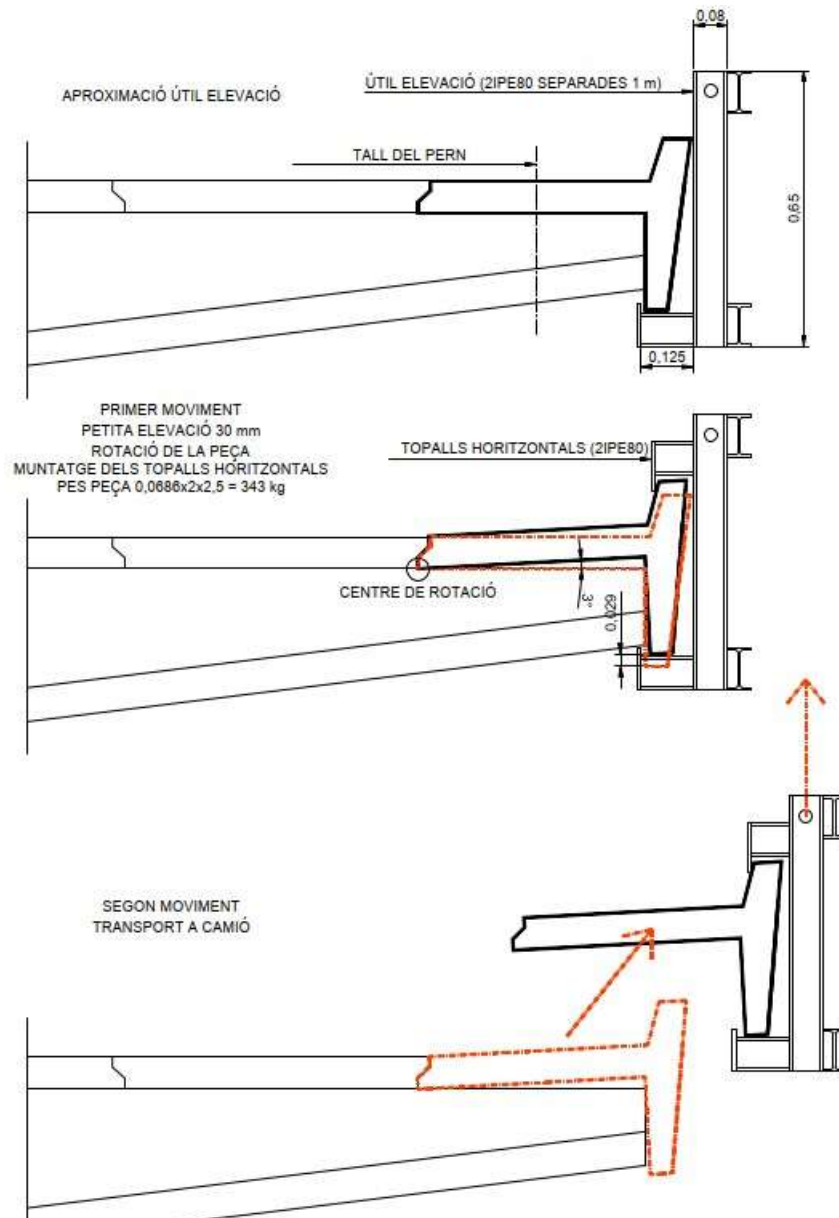
Imatge 20. Procediment i útil per la extracció

Tot i l'ús del útil, serà necessari protegir la part inferior del viaducte per possible caiguda de cascots de formigó.

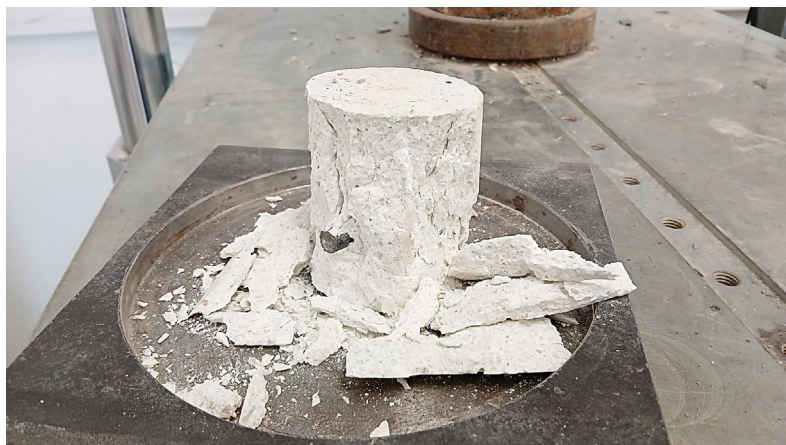
**Testimoni assajat.**
