PLEC DE PRESCRIPCIONS TÈCNIQUES PER AL CONTRACTE DE SERVEIS DE LA REDACCIÓ DEL PROJECTE D'EXECUCIÓ, L'ESTUDI DE SEGURETAT I SALUT I LA DIRECCIÓ DE LES OBRES DE REPARACIÓ DE PATOLOGIES A LA BIBLIOTECA CAN BARÓ A CORBERA DE LLOBREGAT

Expedient
903962/25

INFORME PERICIAL PARA LA VALORACIÓN DE DEFECTOS Y DAÑOS EN LA REFORMA DE LA BIBLIOTECA CAN BARÓ SITA EN LA CALLE SANT SALVADOR NUMERO DE GOBIERNO 25 EN LA LOCALIDAD DE CORBERA DE LLOBREGAT PROVINCIA DE BARCELONA

El objeto del presente informe es realizar el estudio de los defectos y daños en los trabajos de obra de reforma de la biblioteca municipal Can Baró en la localidad de Corbera de Llobregat.

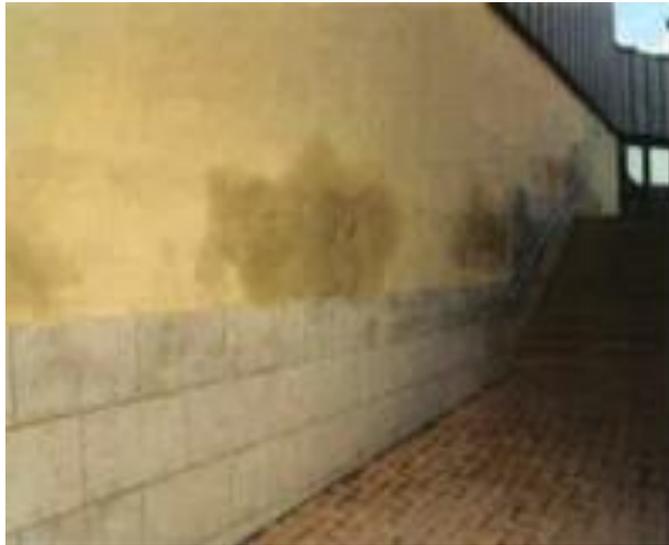
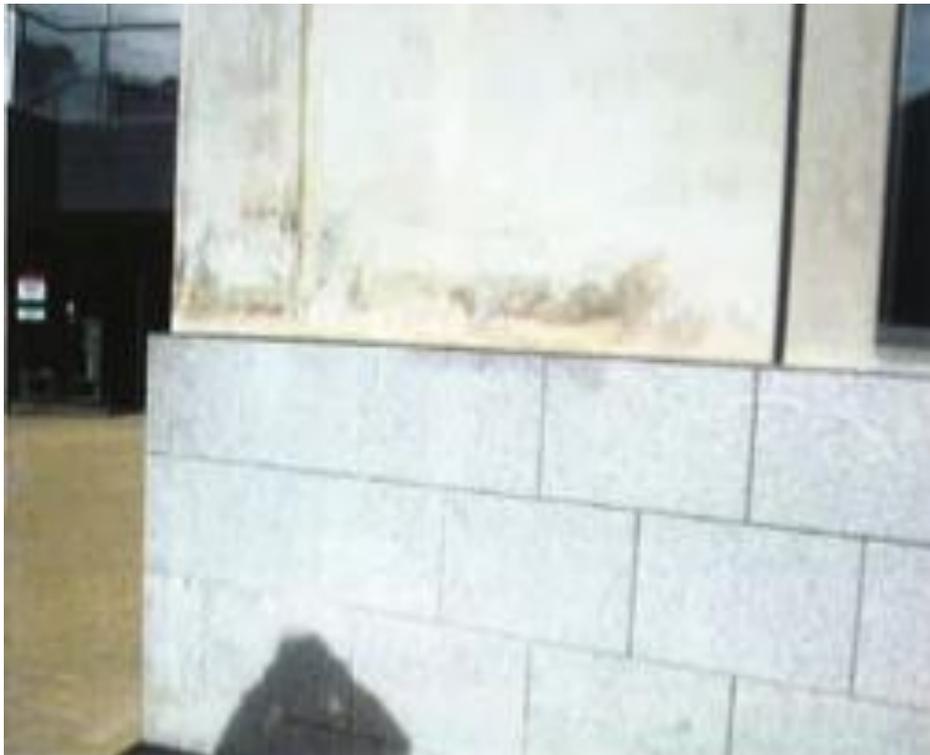
Esta patología se manifestó en las fachadas del edificio antiguo (masía Can Baró) en forma de manchas en las partes inferiores del revestimiento con estuco de cal, inmediatamente por encima del aplacado de granito.

Detalle de las manchas en la fachada del edificio antiguo (Can Baró), mayo de 2013

La humedad ascendente es producida por un remonte capilar del agua procedente del subsuelo, el aumento del nivel freático del subsuelo se produce por filtraciones de agua y posibles corrientes después de precipitaciones de lluvia debido a la pendiente del terreno.

El origen de los daños detectado en la superficie de las fachadas, es debido a la ausencia de tratamiento de impermeabilización en la solera del edificio.

Con posterioridad a la finalización de la rehabilitación del edificio antiguo, en la planta baja de la fachada principal, entre abril y mayo de 2014, el Ayuntamiento y la AMB contrataron los servicios de una empresa especialista que levantó una franja del estuco de cal hasta la base de apoyo, aplicando un nuevo revestimiento de mortero como base que permite drenar el agua, y la instalación de un sistema de electroosmosis en el interior para evitar las humedades por capilaridad.

- Por inyección de un hidrofugante en la base del muro.

La inyección consiste en efectuar unos taladros de 7 mm de diámetro y profundidad aproximada del 50% del grosor del muro, en ángulo de 45 grados y espaciados cada 25 cm. A continuación se inyecta hidrofugante mediante macarrón de plástico que asciende por capilaridad. La duración del tratamiento puede oscilar entre 6 y 72 horas dependiente de la capilaridad del material, de la humedad existente y de la temperatura ambiente. La actuación se realizaría por dentro de la sala y no se tendría que sacar ninguno trasdosado. Se tendrían que tapar los agujeros realizados. En el caso del muro norte y este, dado que un tramo del muro está bajo rasante, se tendría que realizar las inyecciones también por la parte exterior. La garantía de este producto colocado es de 30 años y no requiere ningún mantenimiento.

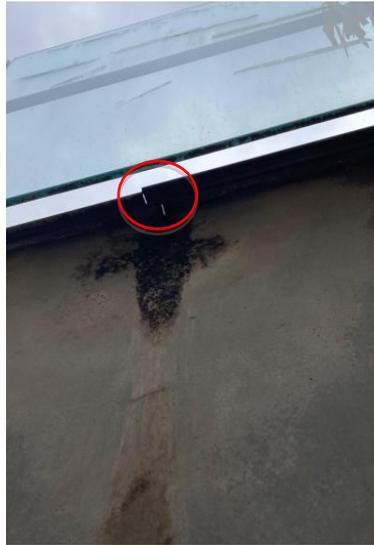
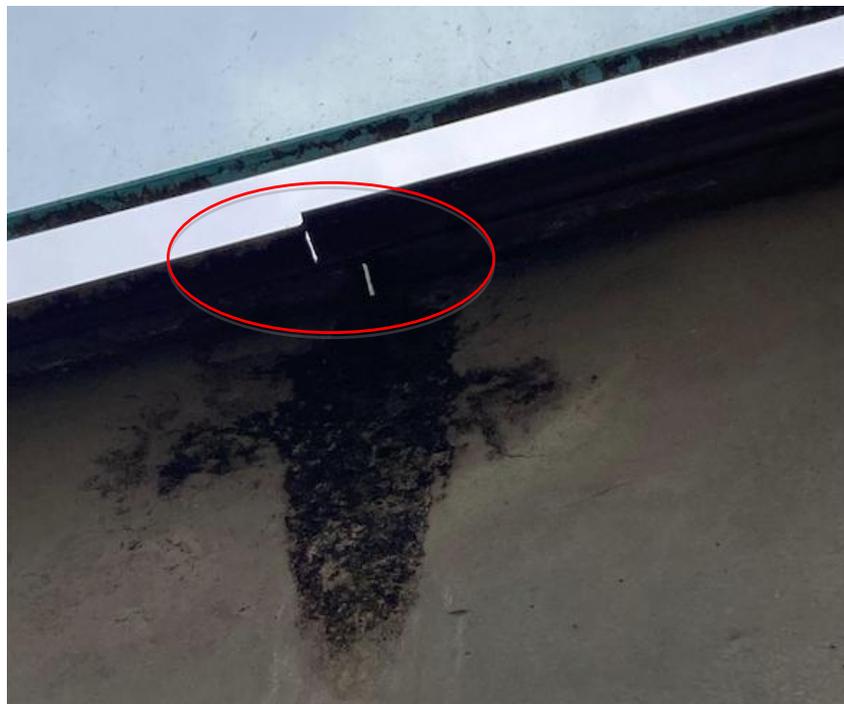
Detalle de espacios entre goterones y inferior baranda donde se filtra agua

La patología de las manchas en el edificio antiguo son como consecuencia de la escorrentía directa de las aguas de lluvia, ya que después de la aplicación del mortero y estuco de cal, se anuló el goterón y/o albardilla en la coronación de la fachada.

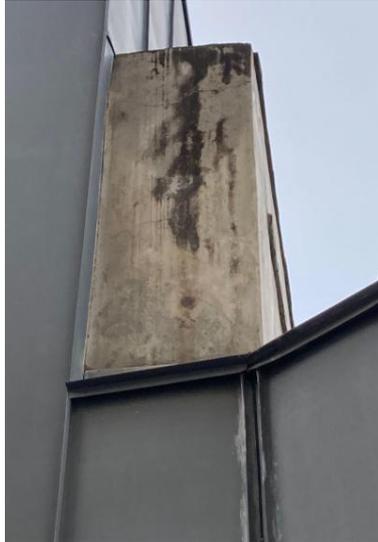
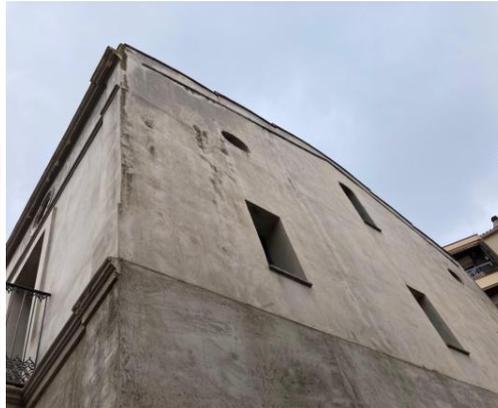
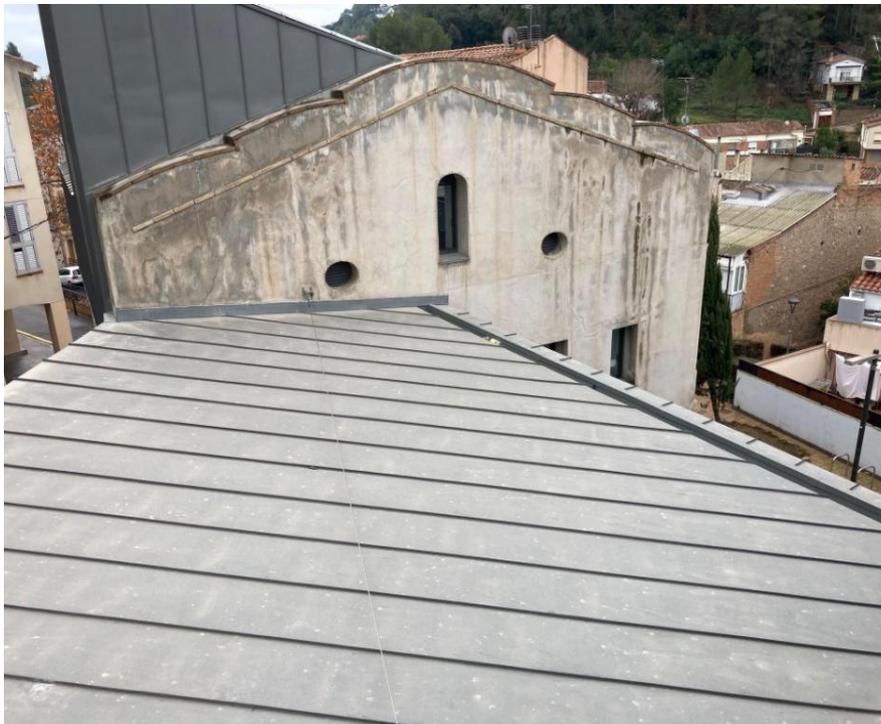
Las manchas bajo la coronación se han producido por una reducción de las albardillas y goterones existente, formados con ladrillo manual macizo, por un exceso de grosor del revestimiento de mortero y capa de estuco de cal, ha reducido sustancialmente la profundidad de los goterones, permitiendo escurrir el agua de lluvia por la superficie de las fachadas. Para evitar que las nuevas manchas por escorrentía vuelvan a aparecer, será necesaria la instalación de vierteaguas con goterón en las albardillas y goterones existentes, impidiendo así que el agua de lluvia alcance de nuevo la superficie de las fachadas.

Detalle de la coronación del edificio antiguo con reducción de los goterones

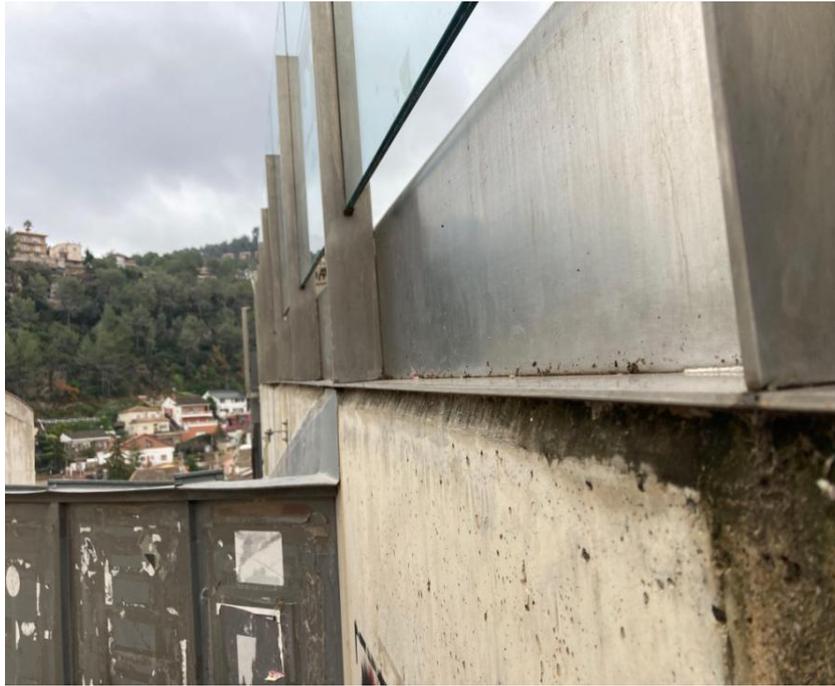
Detalle de la soldadura discontinua del vierteaguas en unión con baranda

Para resolver los defectos de los goterones metálicos en el perímetro del edificio nuevo, hay que completar las entregas con la baranda realizando un cordón de soldadura que complete toda la unión, cerrando el paso del agua hacia la fachada y en algún caso al interior del edificio.

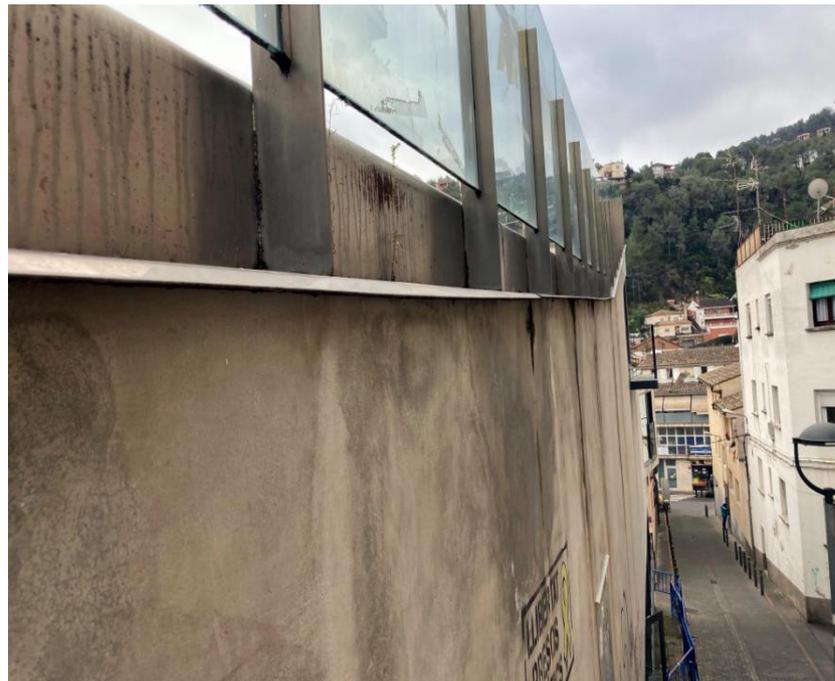
Detalle de la falta de pendiente en los goterones

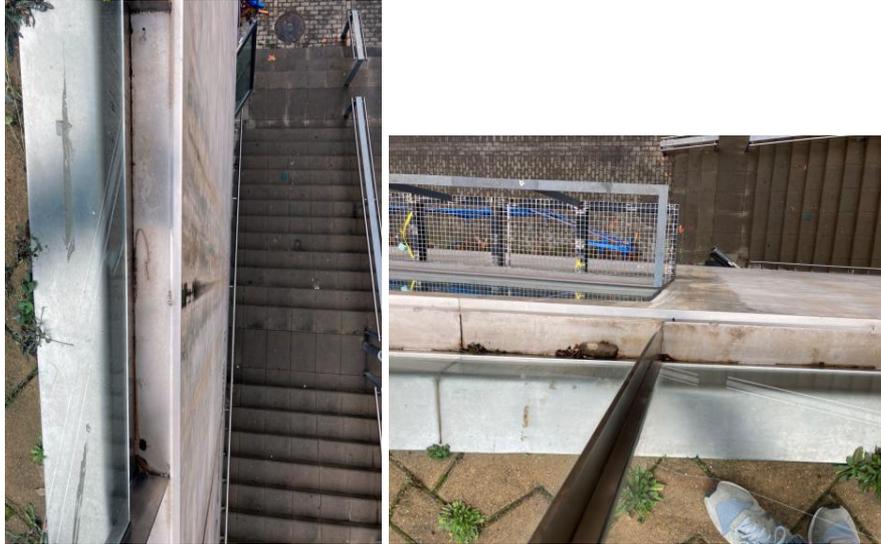
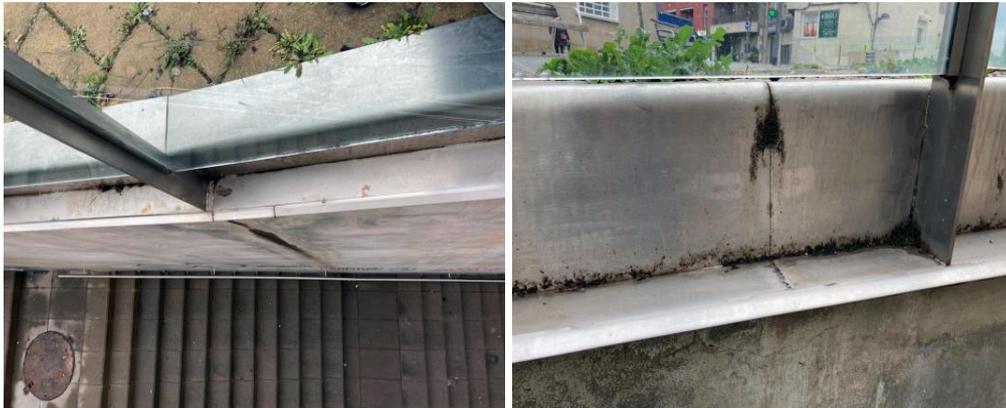
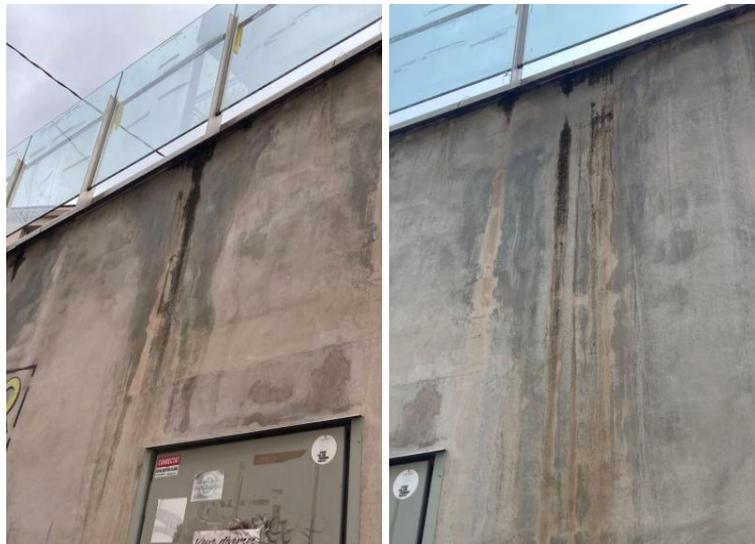
de la chapa, sin penetrar por debajo de la chapa, la causa de que se descalcen algunos adoquines, ya que al no estar el pavimento encerrado bajo la chapa, el agua de lluvia se filtra por las juntas y arrastra hacia los laterales los restos del mortero con el que fue instalado el pavimento, dejando al mismo sin base y provocando que se suelten las piezas, este proceso además es también el responsable de la aparición de manchas de humedad y escorrentía en las fachadas del edificio nuevo.

Detalle de algunas manchas producidas desde la cubierta transitable

Hay que levantar todo el perímetro de la cubierta para mejorar la impermeabilización y el confinamiento de la cubierta, con la instalación de nueva lamina de impermeabilización por debajo de la chapa de la baranda, instalar los adoquines hasta el extremo interior de la chapa de la baranda y finalmente aplicar un sellado impermeable a las juntas entre adoquines para posteriormente ejecutar un hidrofugado del pavimento, de esta manera el agua discurriría siempre por la superficie de la terraza impidiéndose la filtración entre juntas y el lavado de la base. Como es cubierta invertida hay que revisar también el aislamiento durante las reparaciones.

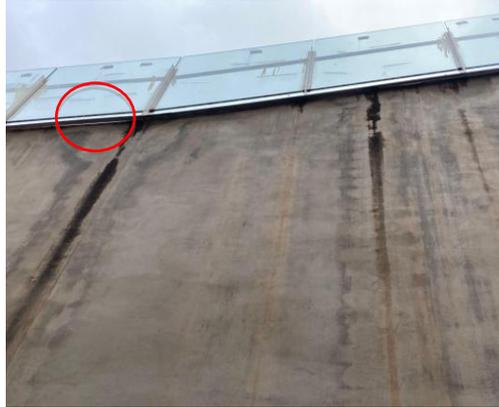
En este caso la patología se produce por la falta de confinamiento del pavimento bajo la chapa de la baranda perimetral, permitiendo que agua de lluvia que se filtre entre los adoquines salga al exterior lavando la base de mortero y produciendo las manchas por escorrentía en la fachada lateral y otra de las causas que producen la entrada de agua al interior, con daños en falsos techos y trasdosados de yeso laminado en las dos plantas del edificio nuevo.

Detalle de una apertura de la base de la baranda hacia la fachada oeste

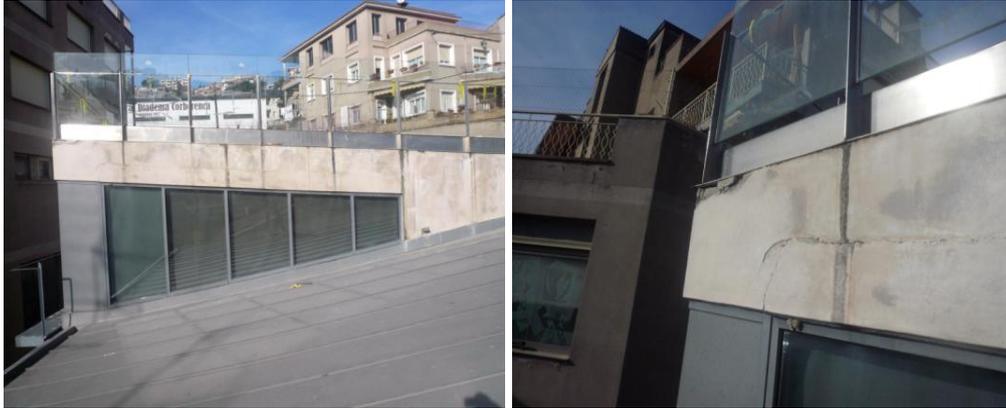
Detalle de escorrentías en fachada sur edificio nuevo

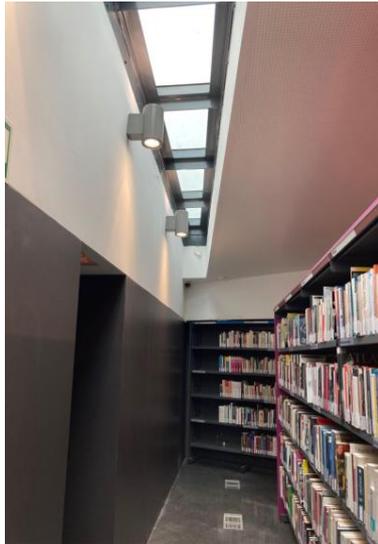
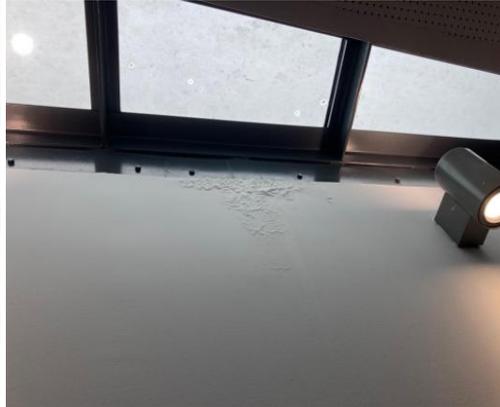
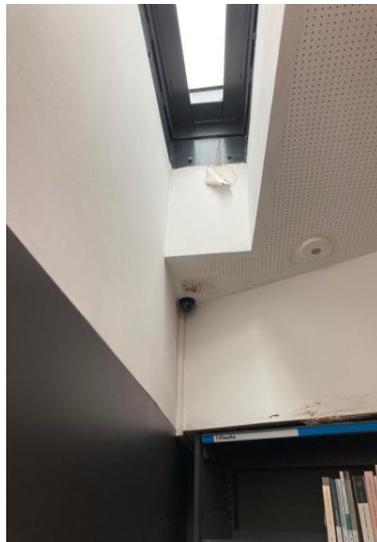
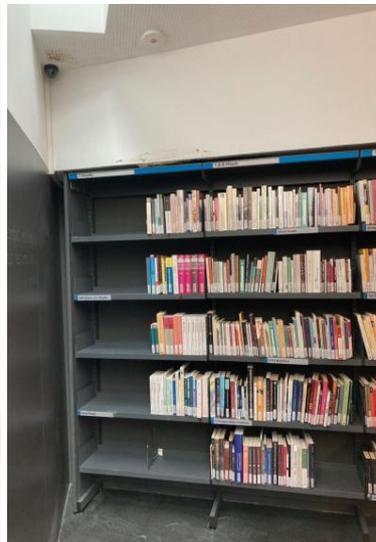
Detalle del agua anegada en el canalón de la cubierta

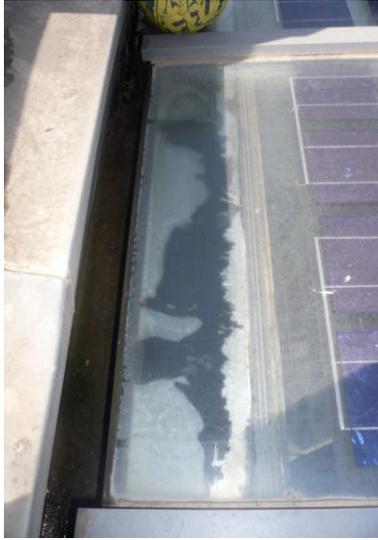
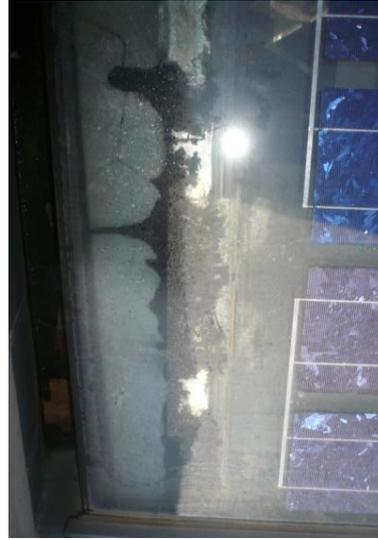
Detalle de las manchas en el lucernario desde el exterior

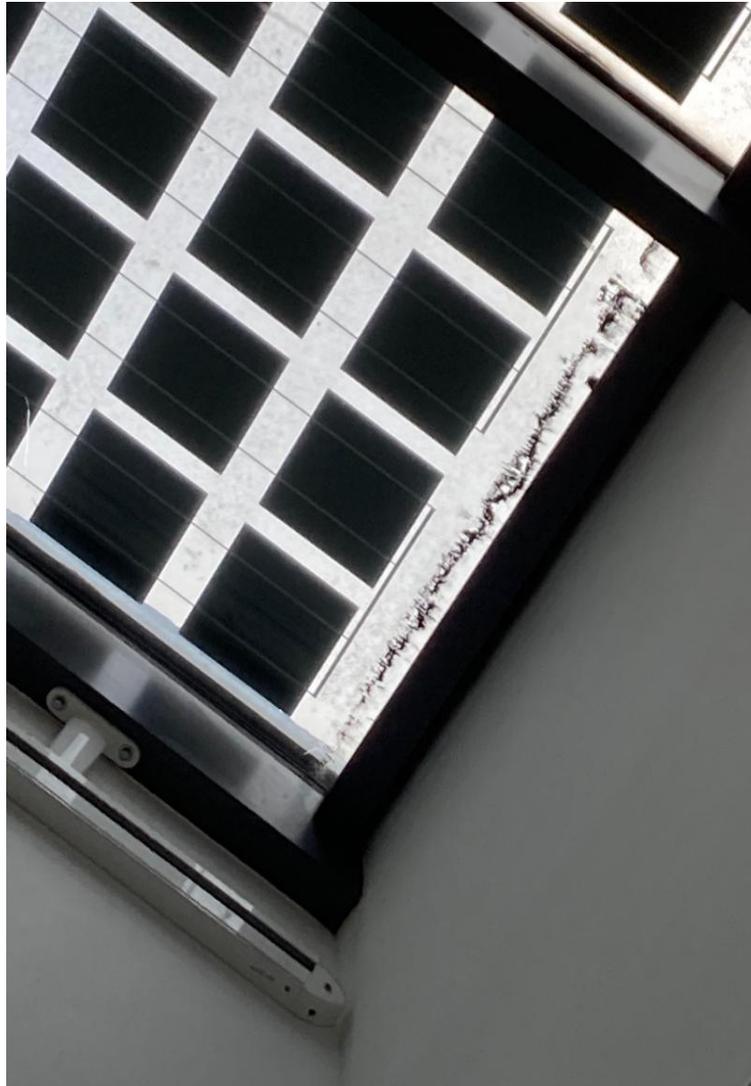
Detalle del las manchas en el interior del lucernario junto canalón

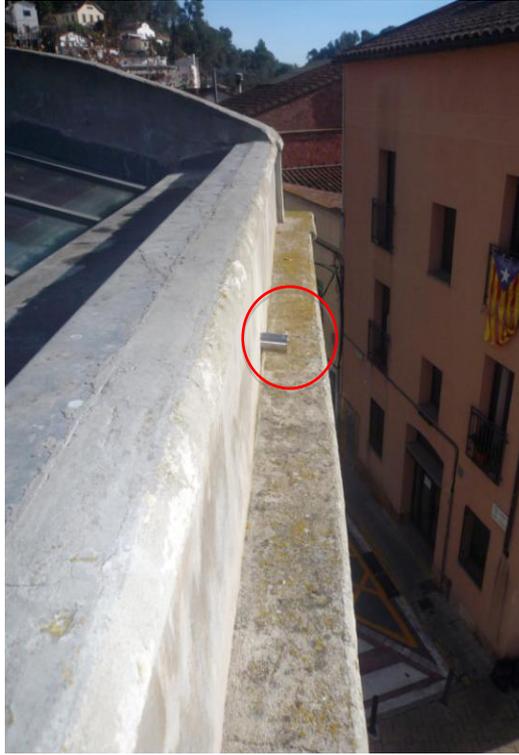
Vista del rebosadero en su extremo exterior

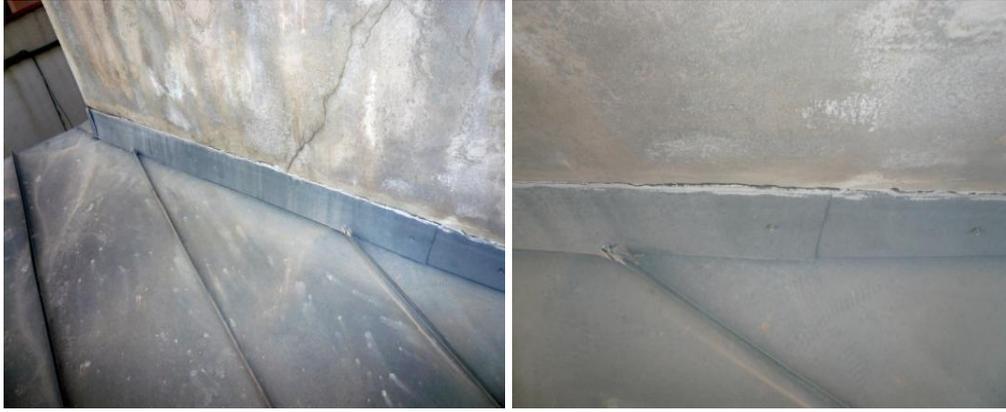
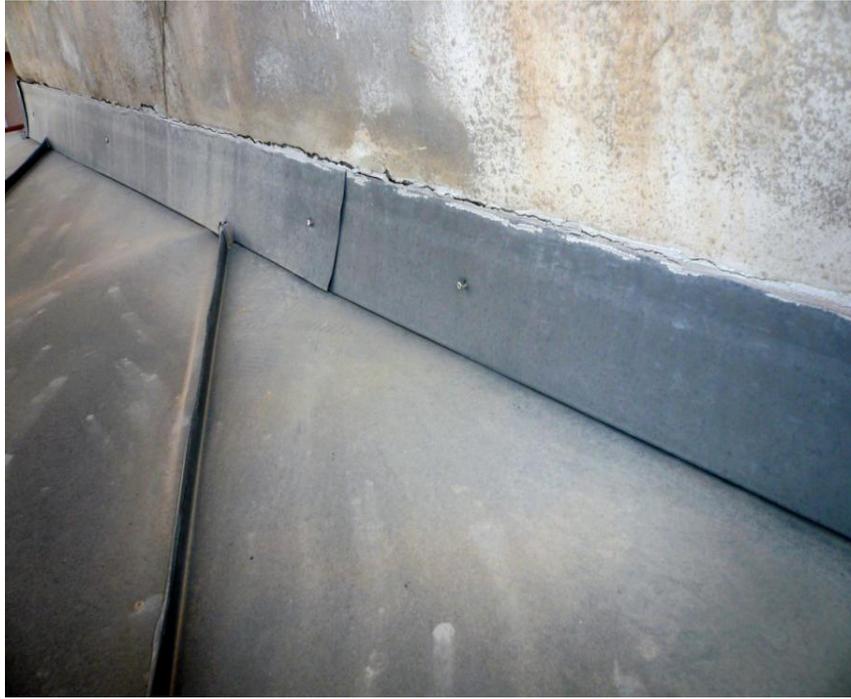
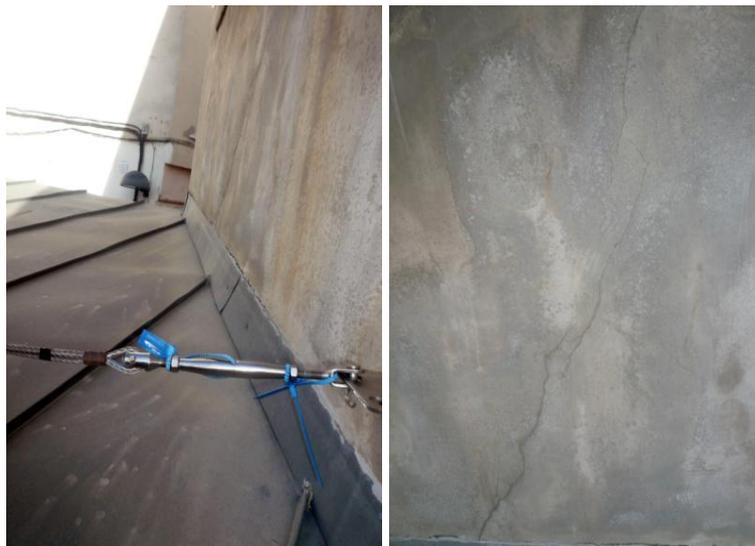
Detalle del origen de las filtraciones

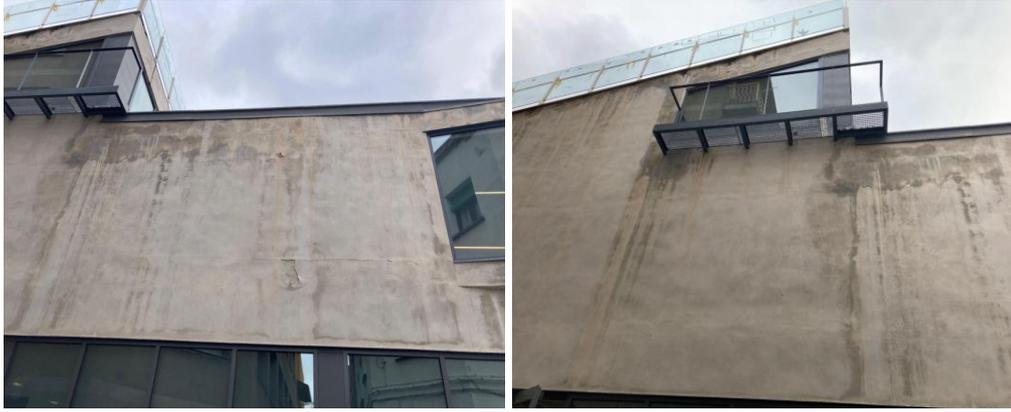
Zona de la fachada por donde se producen las filtraciones de agua

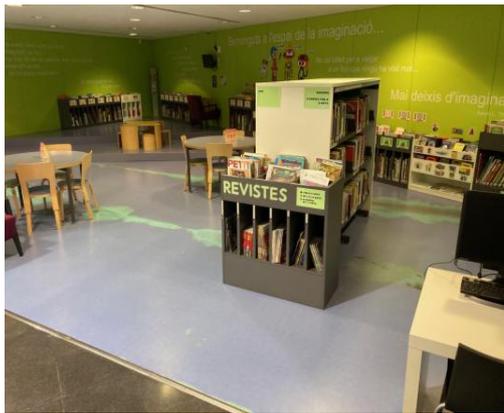
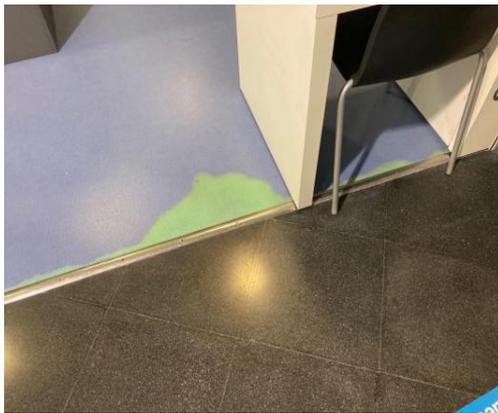
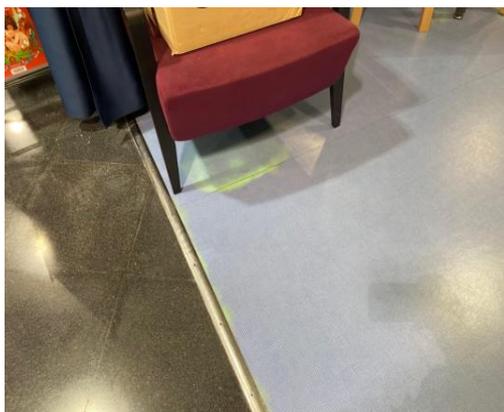
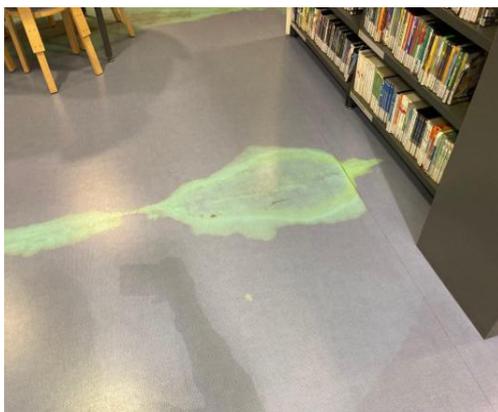
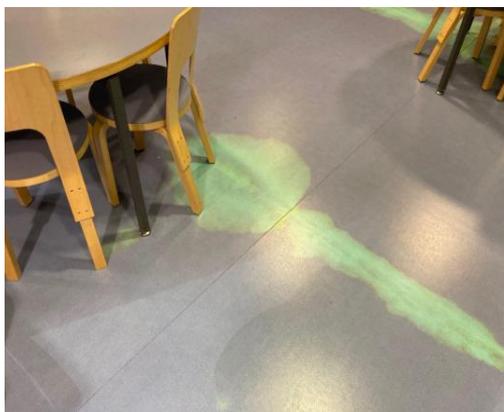
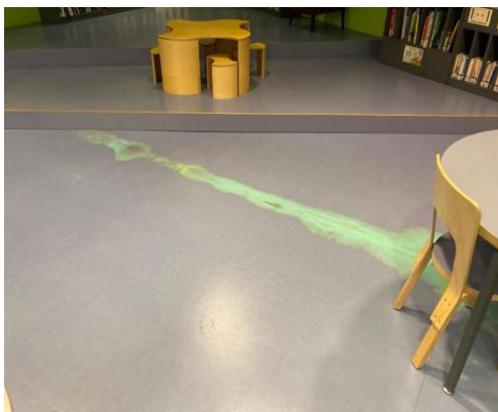
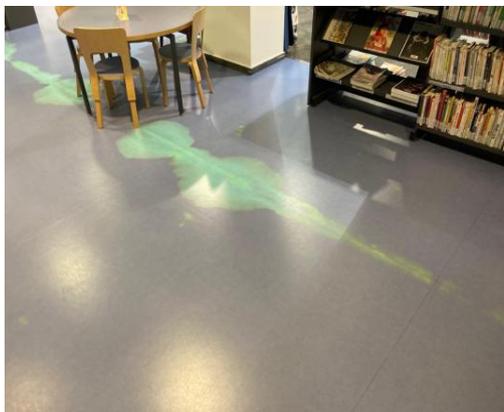
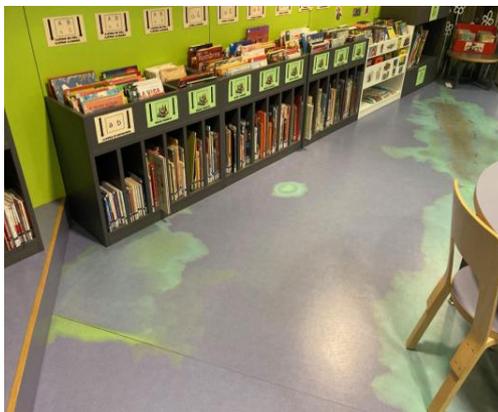
En la inspección ocular se observan unas manchas verdes longitudinales en la lamina de linóleo, las cuales responden a una decoloración del pavimento por efecto de la humedad, y se producen cada 3 m por corresponder al replanteo de las tiras adhesivas utilizadas para pegar un pavimento sobre el otro. La humedad ha reaccionado con el adhesivo causando la decoloración.

En mi opinión, la mejor resolución es la retirada de la lamina de linóleo en toda la zona infantil, incluido almacén, para posteriormente retirar todo el solado de terrazo, incluidas las zonas afectadas por eflorescencias de la entrada, mostrador y despachos de planta baja, hasta el lado oeste donde alcancen los daños.

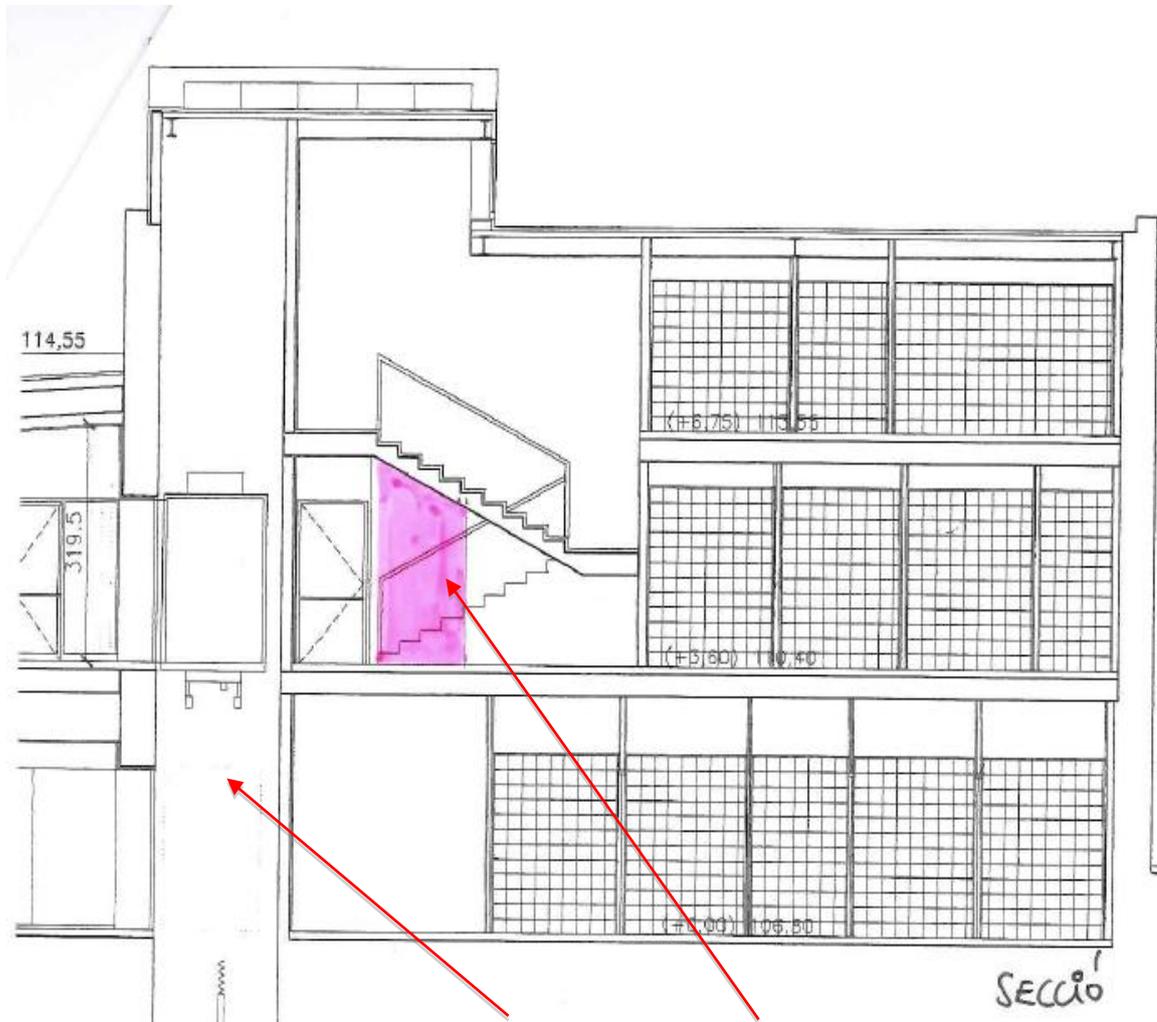
Detalle de la ubicación del cañón del ascensor y el cuarto de maquinaria

Según la documentación presentada para la legalización del ascensor, se indicaba la necesidad de ventilación en el cañón del ascensor y en el cuarto de maquinaria. Por ello, considero según se recomienda en el informe ECA, que por falta de ventilación del cañón del ascensor, hay que crear una abertura al exterior por la fachada norte del edificio antiguo para ventilar directamente, no como propone Grupo Puentes de comunicar el cañón del ascensor con el cuarto de maquinaria. Por ello considero directamente responsable del defecto, y la constructora deberá asumir el coste de la instalación del nuevo conducto de ventilación y una rejilla en el cañón del ascensor.

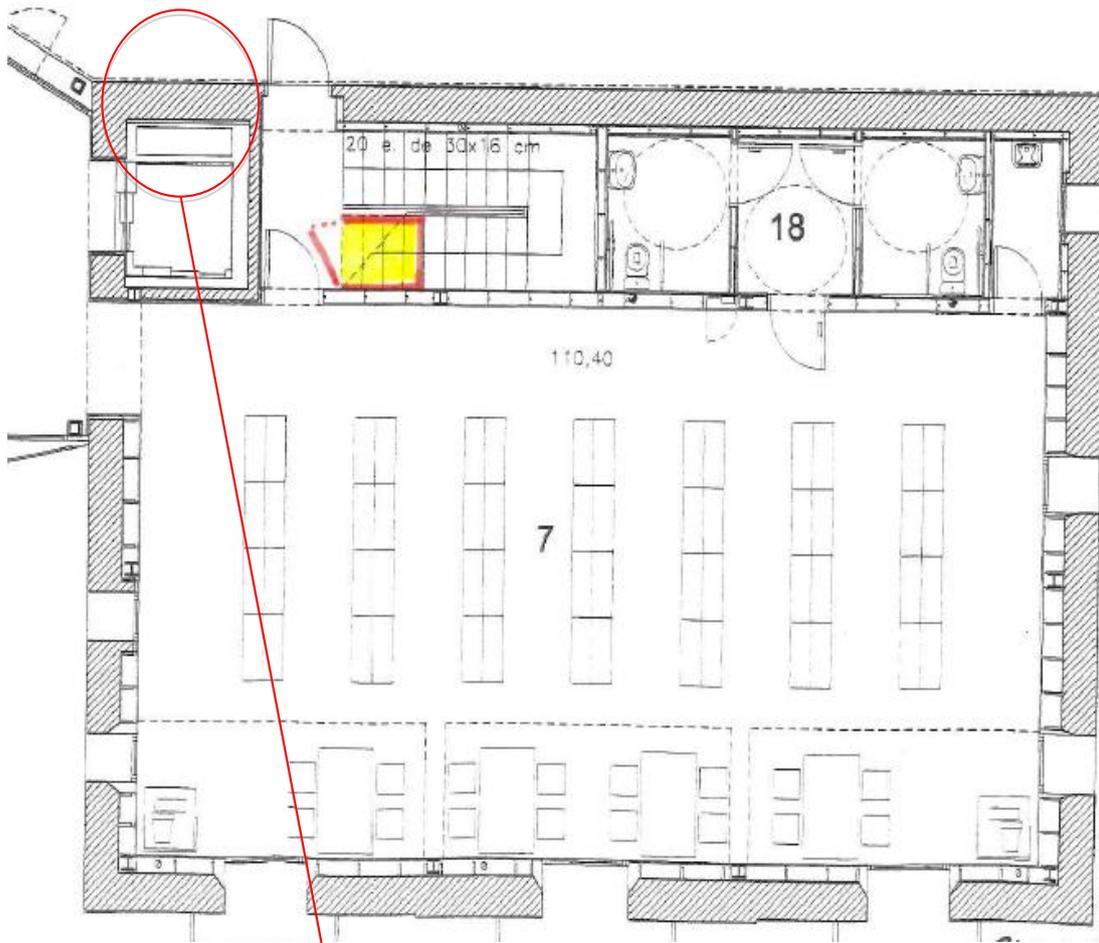
Detalle del muro a atravesar para instalar la rejilla y el nuevo conducto al exterior

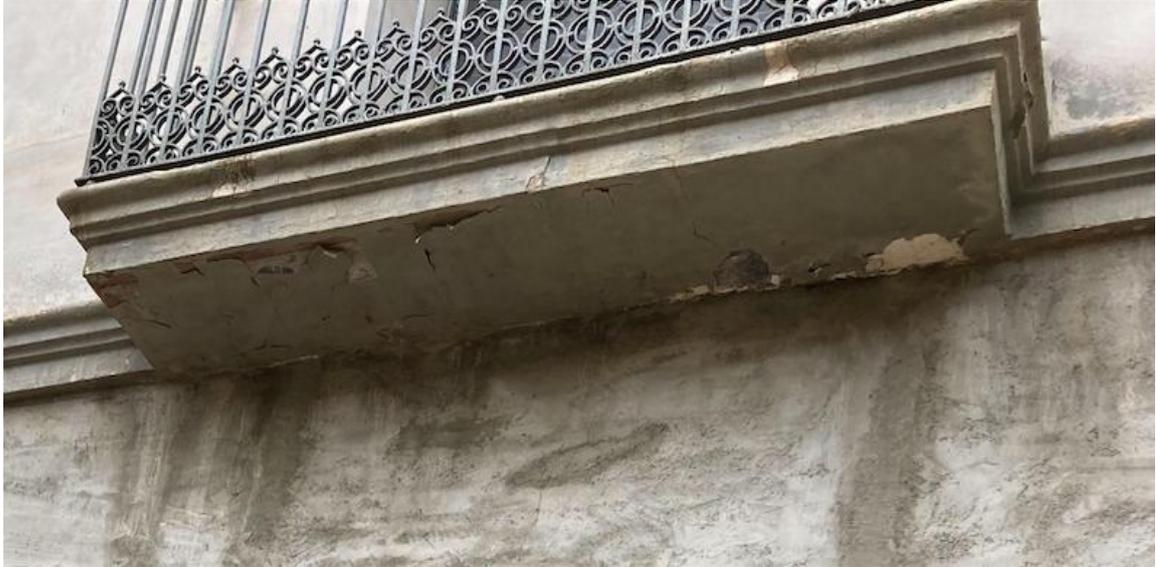
Detalle del desprendimiento pintura en balcones y cornisas

Como se desconoce si se aplicó correctamente la aplicación mediante un puente de unión adecuado entre las superficies de cornisas y balcones antes de la aplicación de las capas de acabado de pintura plástica, y por los defectos de ejecución en la capa de acabado del estuco de cal en los dos edificios, creo conveniente sanear las zonas, para posteriormente tratar las superficies con sellador adecuado al material de la base y posterior aplicación de la pintura plástica adecuada para la zona.

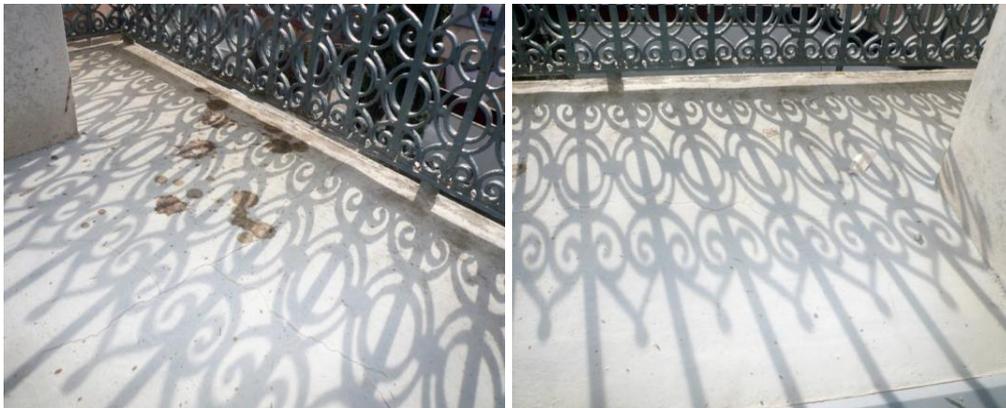
El pavimento de los balcones de la fachada sur presentan defectos en las pendientes y con fisuras y defectos de aplicación de la pintura impermeabilizadora, encontrando a faltar una malla de fibra de vidrio y medias cañas en las entregas con la fachada que eviten las filtraciones de agua.

Detalle de la superficie y falta de pendiente de los balcones

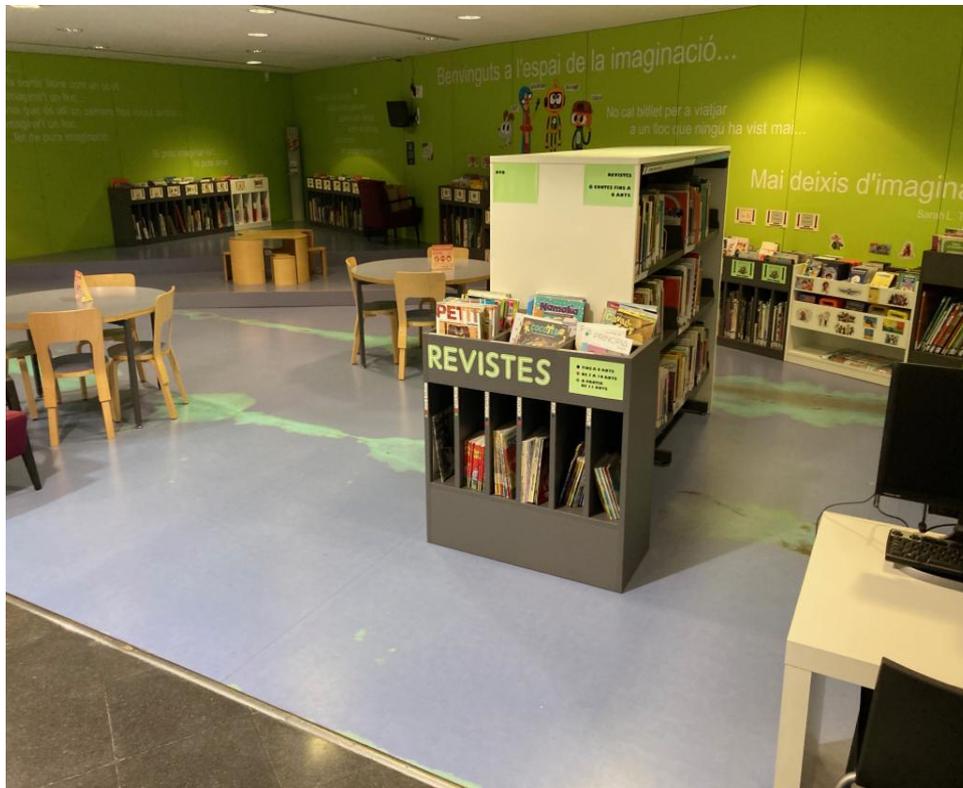
Hay tres grupos de luminarias que carecen de interruptores de accionamiento instalados para su encendido y apagado de forma independiente, se verifica en el cuadro eléctrico de protecciones, que la única forma de encender y apagar los tres grupos de luminarias es a través de sus protecciones con interruptores magneto térmicos del armario de protección.

Zona infantil con dos grupos de luminarias sin accionamiento

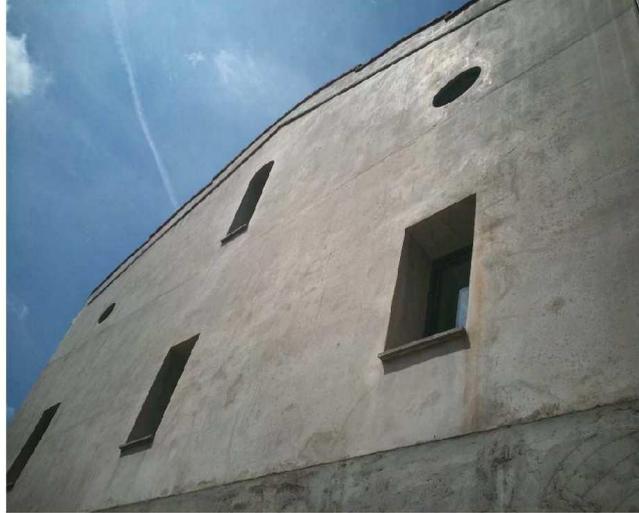
Foto 1: Fachada lateral orientada al este del edificio antiguo. Se observa la irregularidad en la tonalidad y textura de la fachada.

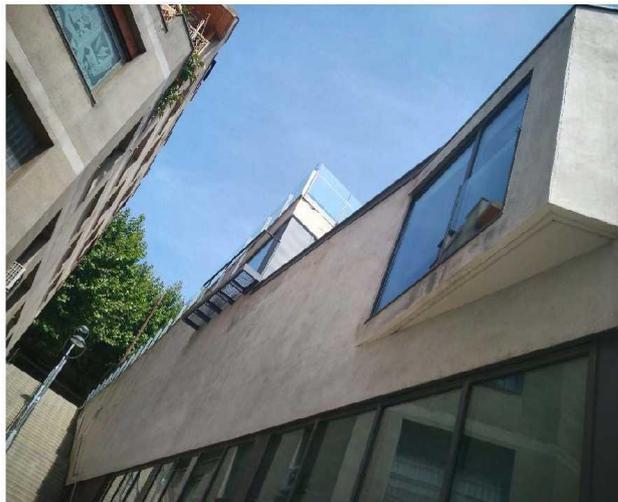
Foto 2: Fachada lateral oeste edificio nuevo. Se siguen apreciando irregularidades en el estucado.

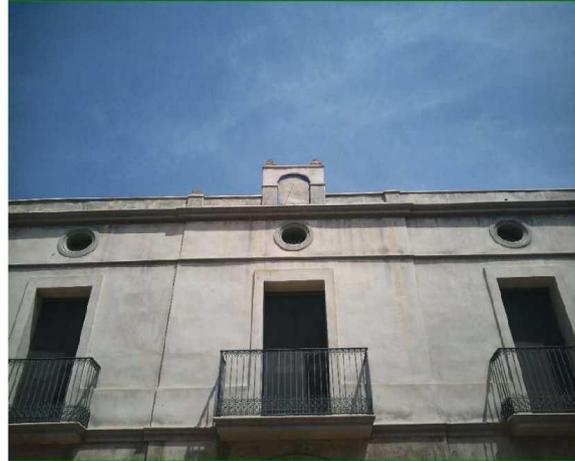
Foto 3: Observamos que en la parte superior de la fachada principal el efecto es mayor ya que la moldura hace "barrera" para el agua que se desliza desde la coronación (que carece de goterón) provocando la acumulación de agua en su plano superior horizontal. Dicha moldura, a su vez, tampoco posee goterón por lo cual la escorrentía del agua de lluvia continúa dejando los surcos que se aprecian en la foto.

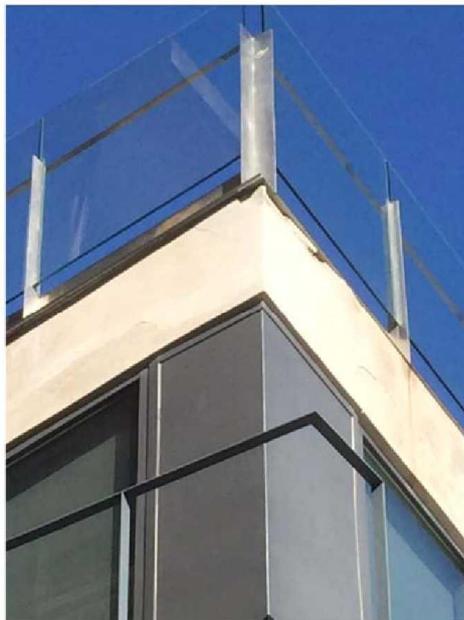
Foto 4: Se observa el desconchado en fachada del edificio nuevo.

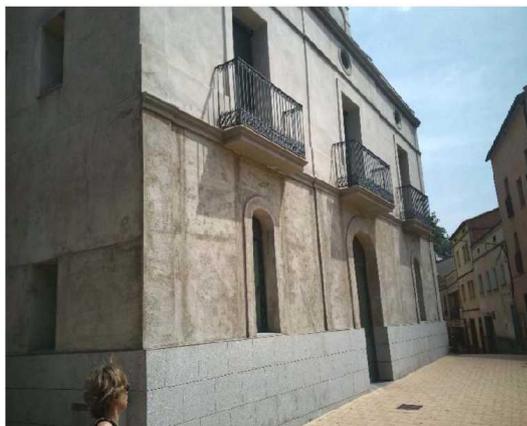
Foto 5: La planta baja de la fachada ya ha sido sometida a una reparación parcial.

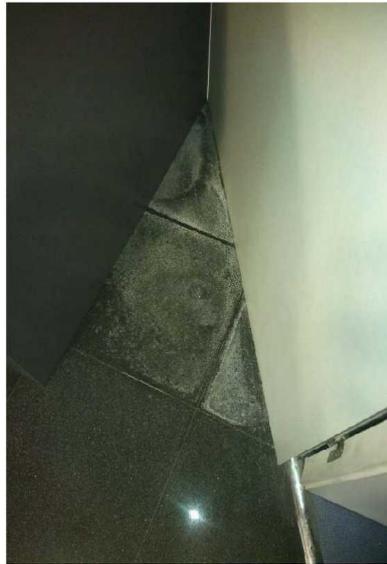
Foto 6: Eflorescencias en el terrazo en aquellas zonas donde casi no hay ventilación (la humedad no se elimina fácilmente).

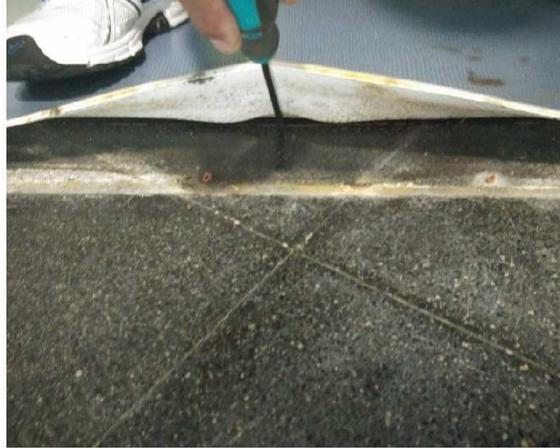
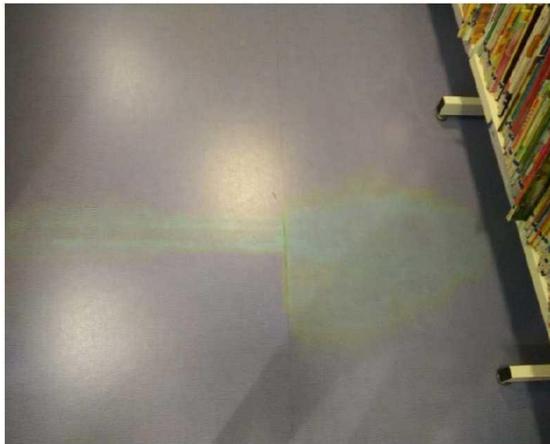
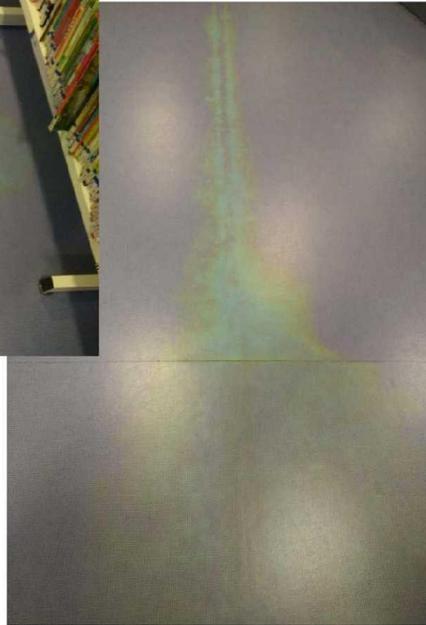
Foto 7: Se observa que el linóleo se ha superpuesto directamente encima del terrazo. La humedad queda retenida por condensación, ya que el linóleo hace de barrera de vapor.

Fotos 8 y 9: Decoloración del pavimento presumiblemente causado por el efecto de la humedad sobre las tiras adhesivas utilizadas para adherir el linóleo al terrazo.

- 1.- Retirada de la totalidad del pavimento de linóleo.
- 2.- Limpieza del soporte de terrazo con producto adecuado para eliminar adhesivos, resinas, ceras etc que puedan quedar adheridas.
- 3.- Aplicación de hidrofugante a la totalidad del pavimento, incluso en aquellas zonas donde solo hay terrazo y también se observa presencia de humedad.
- 4.- Eliminación de humedad muros perimetrales, la cual asciende por capilaridad. Se utilizará sistema por electroósmosis o similar.
4. A - Opción A: Ejecución de nuevo revestimiento de linóleo directamente sobre pavimento hidrofugado, mismas características y color que el instalado inicialmente
4. B – Opción B: Ejecución de tarima sobreelevada de madera previo a la ejecución del linóleo. Al sobreelevar esta zona se hará necesario modificar el cerramiento que conformaría la sala de soporte, anexa a la zona infantil.

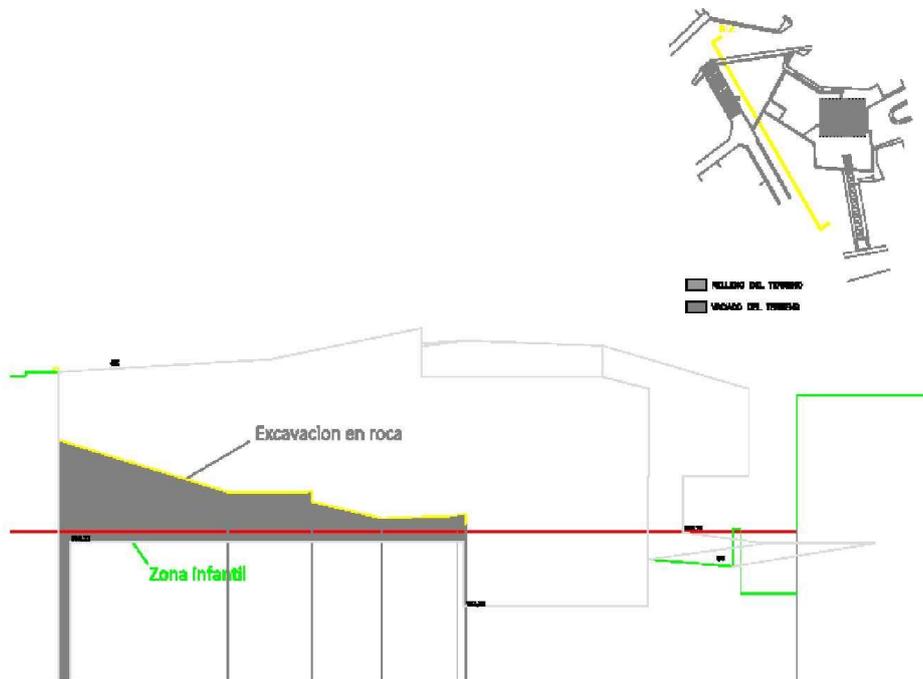
Dado que toda esta zona está excavada en la roca como así se puede observar en los planos de movimiento de tierras pertenecientes al proyecto (figura 2) lo más probable es que nos encontremos con un problema de nivel freático, el cual se ve incrementado en estaciones lluviosas pudiendo aflorar la humedad por capilaridad ya que, atendiendo al proyecto, la solera no ha sido impermeabilizada (figura 3), y no se ha previsto ningún sistema de bombeo o achique de aguas.

Figura 2: Se observa que la zona afectada está ubicado en un terreno excavado en la roca.

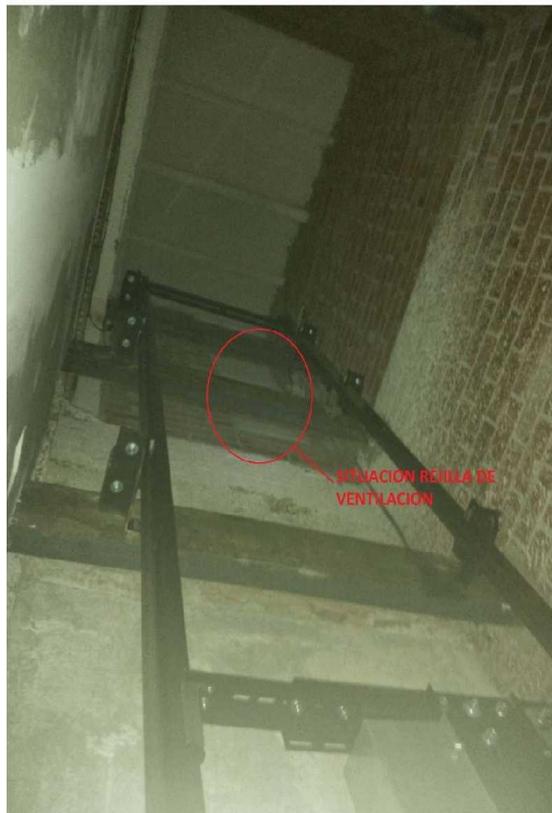
Consultada la documentación entregada para la legalización del ascensor no se observa ninguna discrepancia entre la misma y lo ejecutado, ya que si bien en el plano se indica una ventilación (tal y como se apuntaba en escrito del ayuntamiento de fecha 16/09/13), hay que precisar que este plano está representando el cañón del ascensor, y este si que posee ventilación, tal y como se pudo comprobar en la visita realizada a la obra (foto 10).

Foto 10: observamos el hueco dejado para ventilación en el cañón de ascensor.
