PLEC DE PRESCRIPCIONS TÈCNIQUES PER AL CONTRACTE DE SERVEIS DE LA REDACCIÓ DEL PROJECTE D'EXECUCIÓ, L'ESTUDI DE SEGURETAT I SALUT I LA DIRECCIÓ DE LES OBRES DE REPARACIÓ DE PATOLOGIES A LA BIBLIOTECA CAN BARÓ A CORBERA DE LLOBREGAT

Expedient
903962/25

INFORME PERICIAL PARA LA VALORACIÓN DE DEFECTOS Y DAÑOS EN LA REFORMA DE LA BIBLIOTECA CAN BARÓ SITA EN LA CALLE SANT SALVADOR NUMERO DE GOBIERNO 25 EN LA LOCALIDAD DE CORBERA DE LLOBREGAT PROVINCIA DE BARCELONA

El objeto del presente informe es realizar el estudio de los defectos y daños en los trabajos de obra de reforma de la biblioteca municipal Can Baró en la localidad de Corbera de Llobregat.

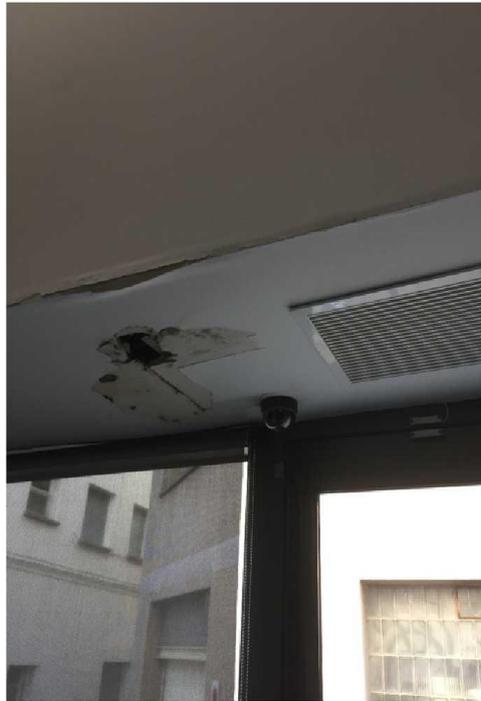
- Entrada de agua por dintel de puerta de emergencia zona infantil (**foto 11**). Según informes anteriores del ayuntamiento de Corbera y una vez analizado "in situ", todo hace suponer que esta entrada de agua se produce a través del dintel de la ventana balconera situada en la vertical superior de la puerta, el agua discurriría por la cámara de aire intermedia entre fachada y trasdosado de pladur para finalmente manifestarse en el dintel de la puerta (**fotos 12 y 13**).

Foto 11: Observamos el estado actual del dintel de la puerta de emergencia de la zona infantil, afectado por una clara entrada y acumulación de agua.

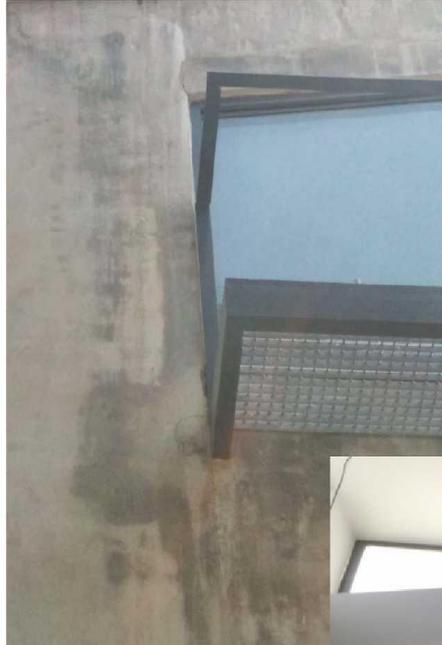
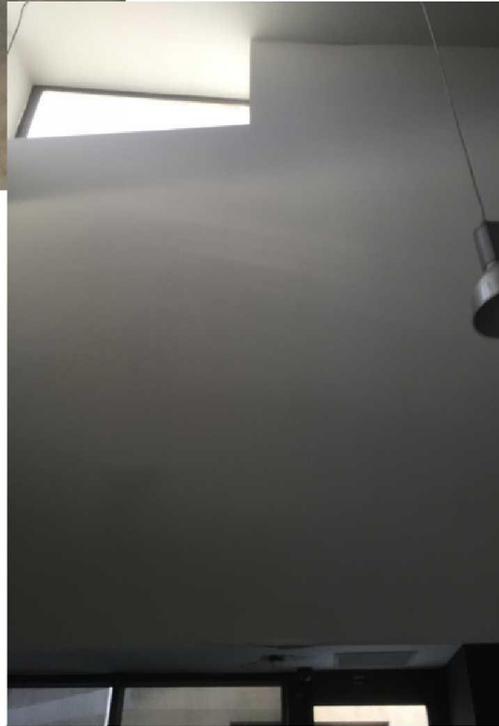
Fotos 11 y 12: Si observamos la vertical de la puerta por dentro y por fuera de la biblioteca se deduce que el origen de la gotera está en el encuentro de la carpintería exterior con el dintel y/o jamba.

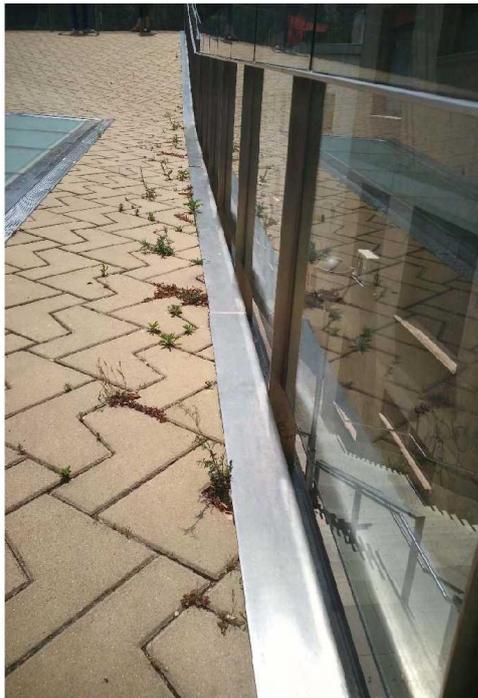
Algunos adoquines de la cubierta plana transitable del edificio nuevo están sueltos o se han desprendido (**foto 19**). En esta cubierta se observa la falta de entrega de la impermeabilización a algún paramento vertical (no existe paramento vertical). Esta situación, aparte de no ser la más idónea para rematar una cubierta (las impermeabilizaciones siempre se deben rematar perimetralmente en vertical hasta cubrir 20 cms desde el pavimento rematado) podría ser la causa de que se descalcen los adoquines, ya que al no estar el pavimento encerrado el agua de lluvia se filtraría por las juntas y arrastraría hacia los laterales los finos del mortero con el que fue tomado el pavimento, dejando al mismo sin base y provocando que se suelten las piezas, este proceso además sería también el responsable de la aparición de manchas de humedad y escorrentía en la fachada lateral del edificio nuevo (**foto 20**).

Foto 19: Se observa la falta de entrega vertical de la impermeabilización (ausencia de un peto) provocando que el pavimento no quede encerrado y los adoquines se descalcen.

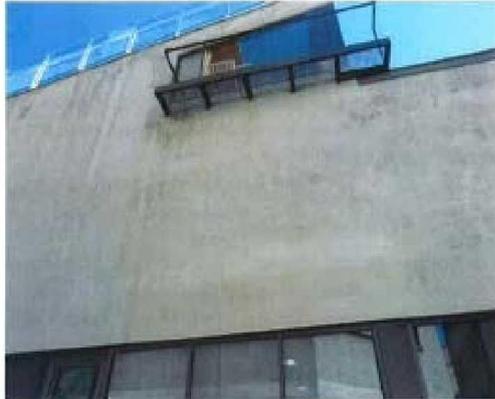
Foto 20: El agua de lluvia se filtraría por las juntas de los adoquines, posteriormente saldría al exterior por este lateral al no estar confinado, dejando las manchas de escorrentía que se pueden observar.

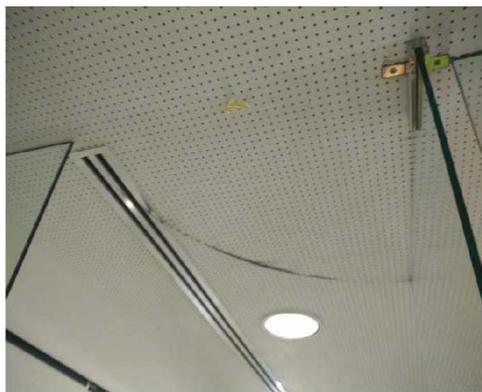
- Rozamiento puerta de vidrio contra falso techo en zona infantil (**foto 20**), presumiblemente producido al descolgarse algún elemento de la subestructura auxiliar que sostiene el falso techo en esa zona.

Foto 20: Roce de puerta de vidrio contra falso techo
