# AVANTPROJECTE REPARACIÓ TRAM TERRESTRE EMISSARI MADRIGUERES, AL TERME MUNICIPAL D'EL VENDRELL (BAIX PENEDÈS)

Enginyeria i Arquitectura

Albert Casajuana i Palet  
Enginyer de Camins, Canals i Ports

Octubre 2025

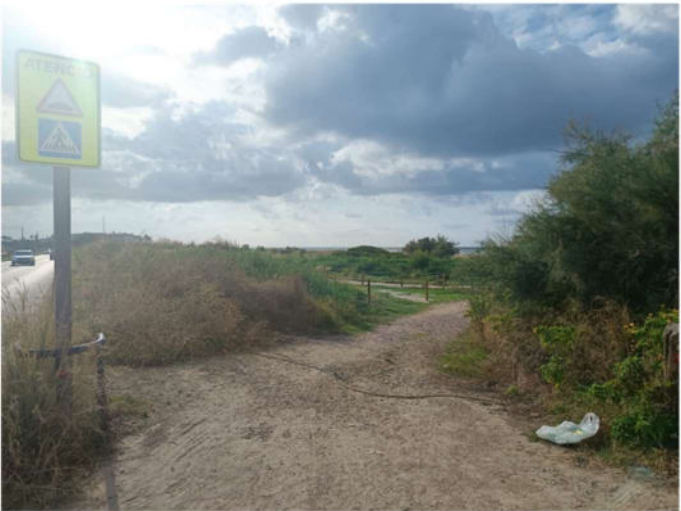
| Fotografia 01 | Fotografia 02 | Fotografia 03 |

| Fotografia 01 | Fotografia 02 | Fotografia 03 |
|---|---|---|
| Accés desde la carretera | Camí d'accés actual | Camí d'accés zona platja |

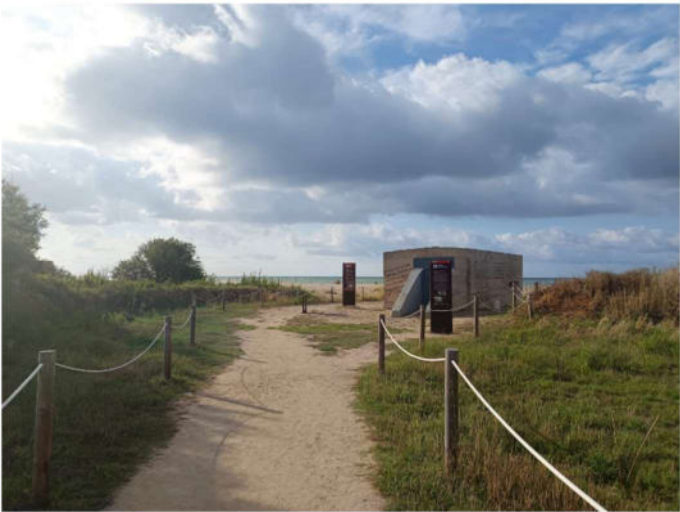
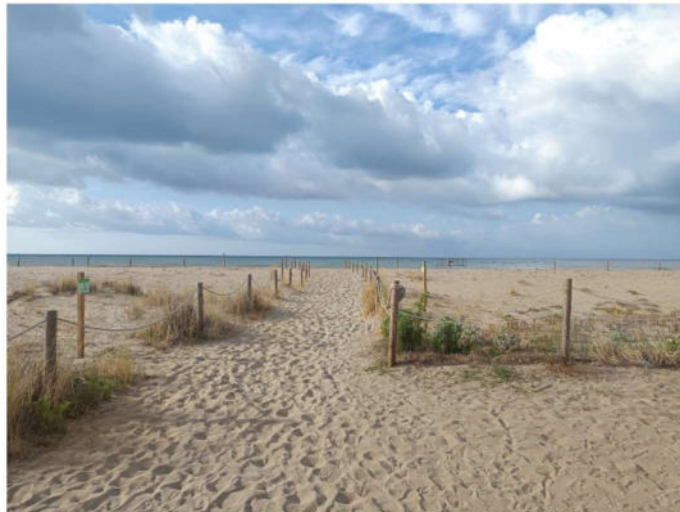
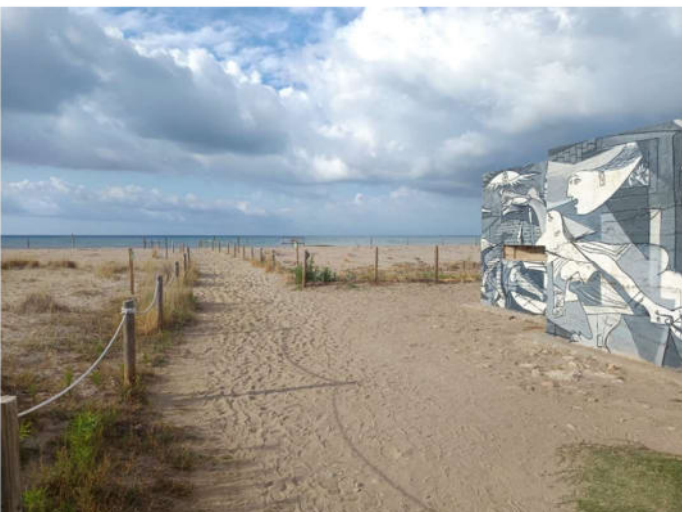
| Fotografia 04 | Fotografia 05 | Fotografia 06 |

| Fotografia 04 | Fotografia 05 | Fotografia 06 |
|---|---|---|
| Camí d'accés zona platja | Camí d'accés zona platja | Camí d'accés zona platja |

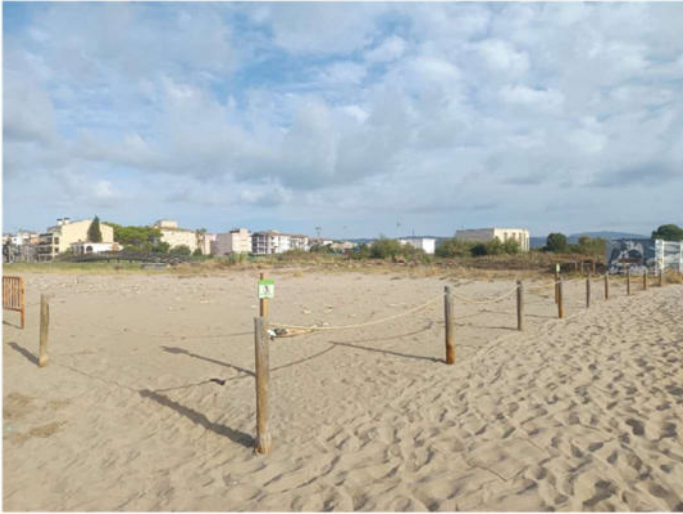
| Fotografia 07 | Fotografia 08 | Fotografia 09 |

| Fotografia 07 | Fotografia 08 | Fotografia 09 |
|---|---|---|
| Tercer cràter detectat | Vista de la zona protegida | Vista de l'EB desde la platja |
