SUBSTITUCIÓ DEL SISTEMA CONSTRUCTIU I NOVA
 PLANTA DE COBERTA DEL PALAU DE CONGRESSOS
 18/09/2025
 Carrer Pons d'Icart 20, 43004 TARRAGONA
<https://www.seu.tarragona.cat/>

PLANTES
COBERTA PALAU DE CONGRESSOS

PLA DE CALES:

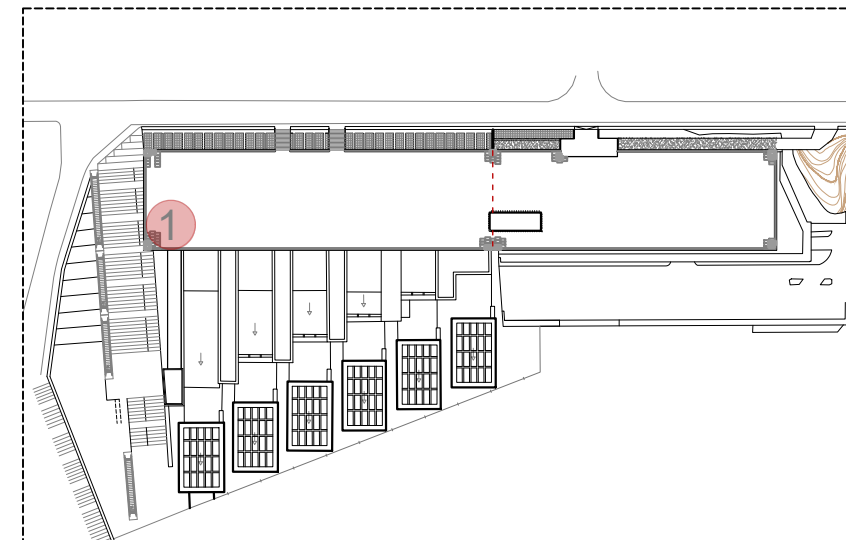
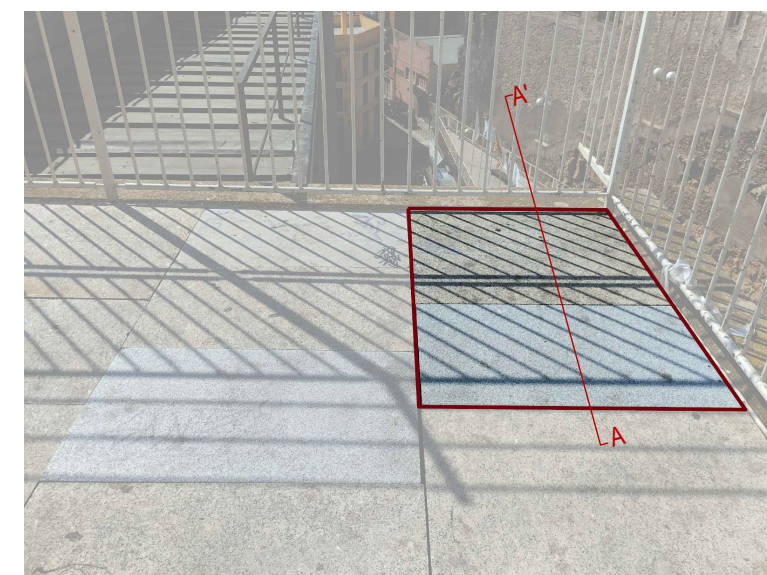
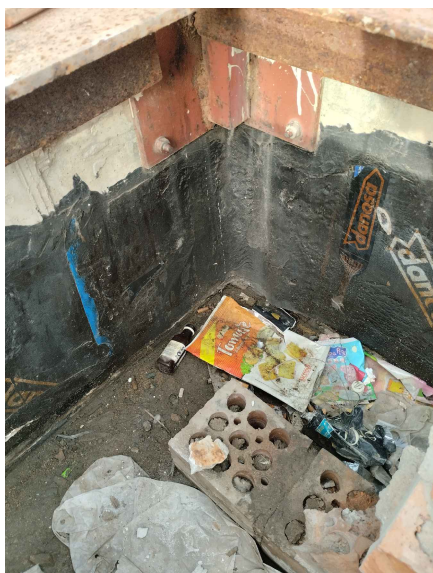
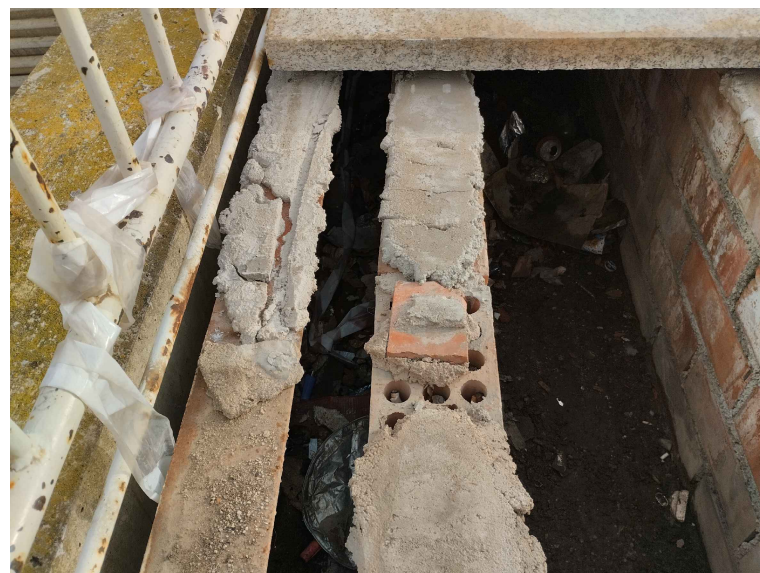
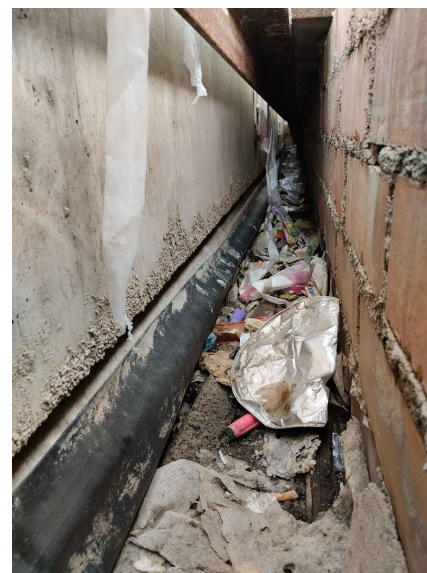
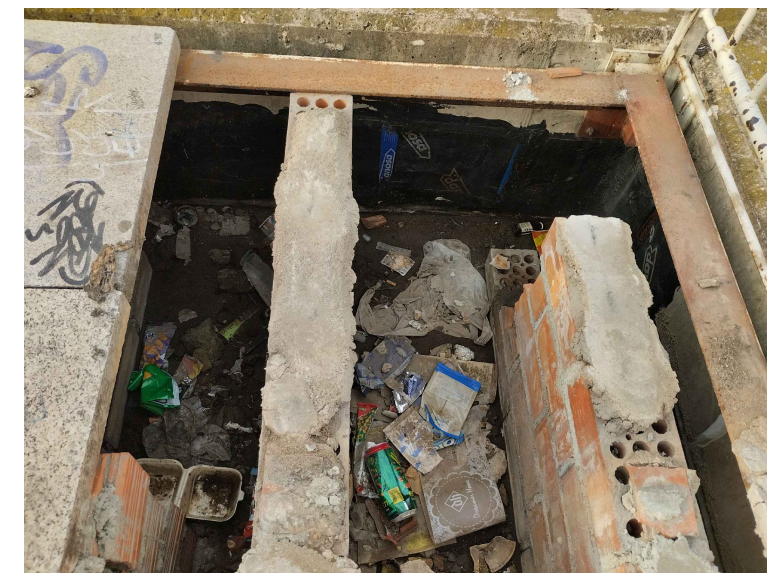
CALA 1 : CANTONADA OEST

DESPERFECTES DETECTATS :

1. BRUTÍCIA I OBTURACIÓ DELS CANALS
2. SUPLEMENTACIÓ PARCIAL EN LA IMPERMEABILITZACIÓ
3. ENVELLIMENT GENERALITZAT DEL SISTEMA
4. OXIDACIÓ DELS ELEMENTS METÀL·LICS

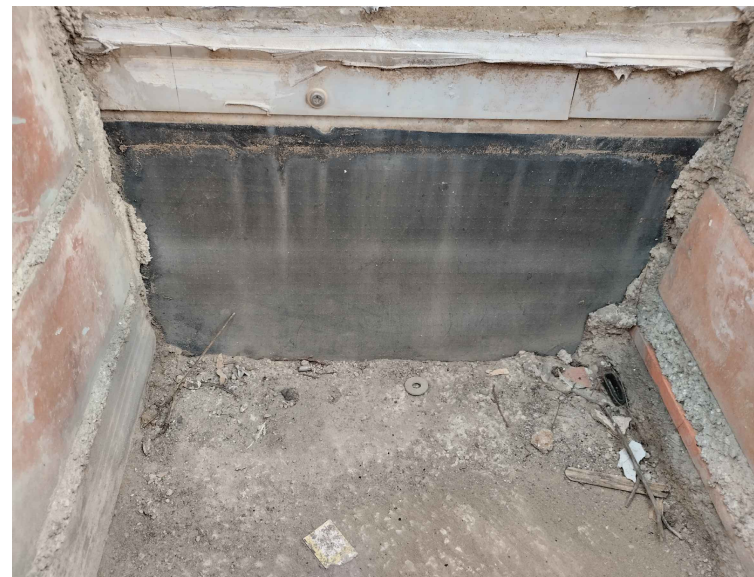
1. BRUTÍCIA I ENVELLIMENT GENERALITZATS
2. MALA SUBJECCIÓ EN L'EXECUCIÓ DE LA LÀMINA IMPERMEABLE
3. CORROSI, DISGREGACIÓ I TRENCAMENT DELS ELEMENTS METÀL·LICS

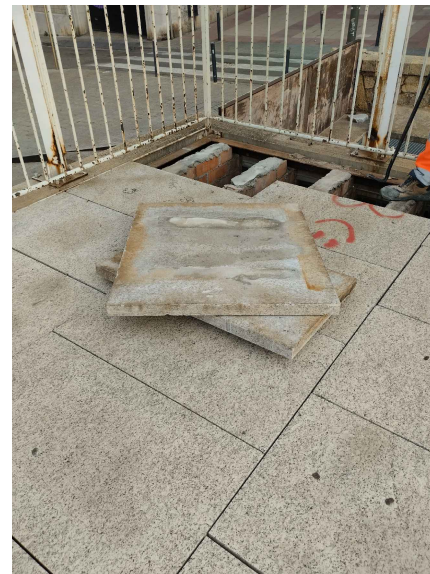
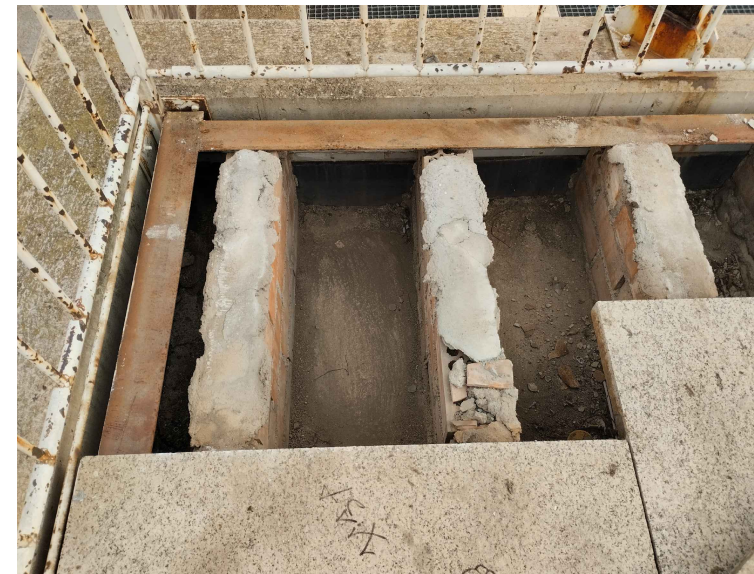
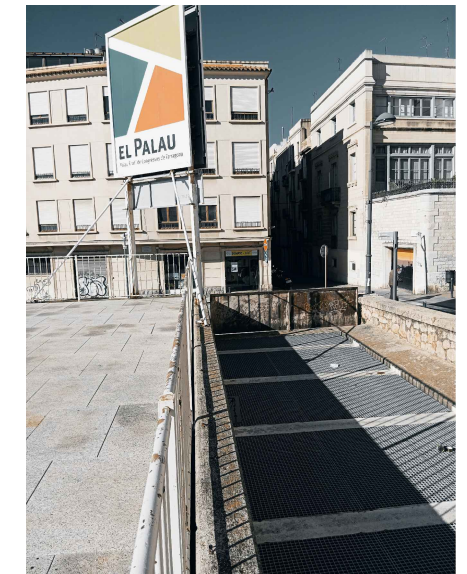
CALA 3 : JUNTA DE DILATACIÓ NORD

DESPERFECTES DETECTATS :

1. PRESENCIA DE VEGETACIÓ
2. TRENCAMENT I DISGREGACIÓ DE LA LÀMINA IMPERMEABLE
3. OXIDACIÓ DELS ELEMENTS METÀL·LICS
4. DETERIORAMENT GENERALITZAT DELS MATERIALS

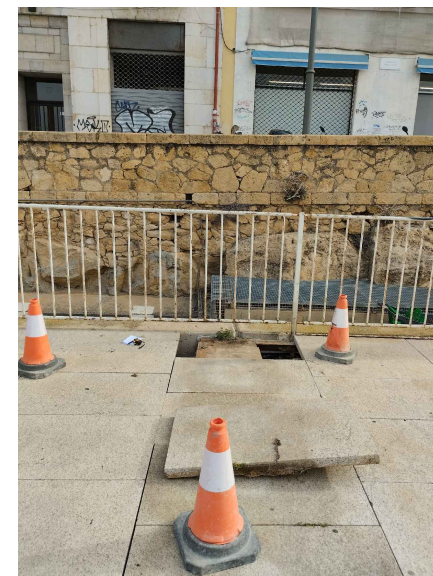
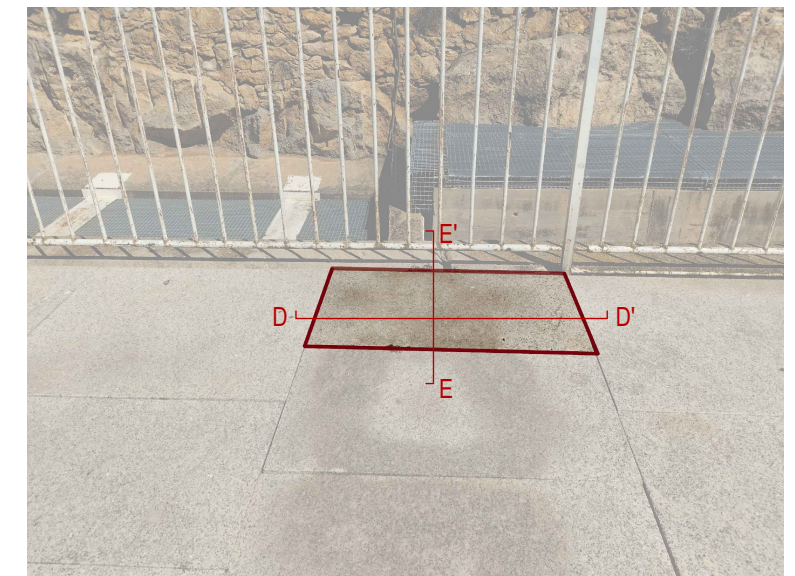
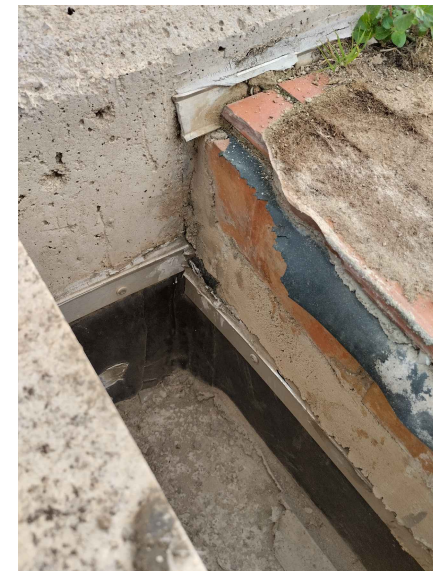
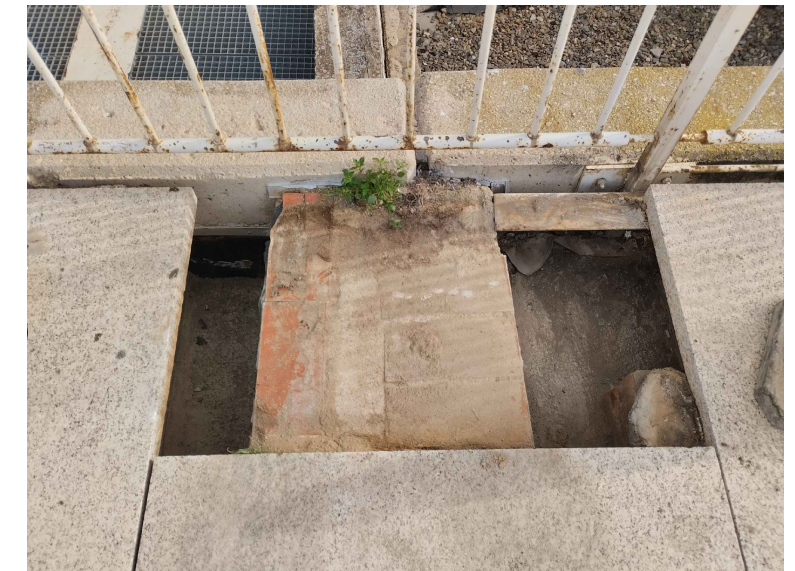
CALA 4 : JUNTA DE DILATACIÓ SUD

DESPERFECTES DETECTATS :

1. BRUTÍCIA I OBTURACIÓ COMPLETA DELS CANALS
2. ENVANETS CONILLERS POSTERIORS QUE INVALIDEN LA FUNCIONALITAT DE DRENATGE DEL SISTEMA CONSTRUCTIU
3. CORROSIÓ, DISGREGACIÓ I TRENCAMENT DELS ELEMENTS METÀL·LICS
4. DETERIORAMENT GENERALITZAT DELS MATERIALS
5. MALA SUBJECCIÓ EN L'EXECUCIÓ DE LA LÀMINA IMPERMEABLE

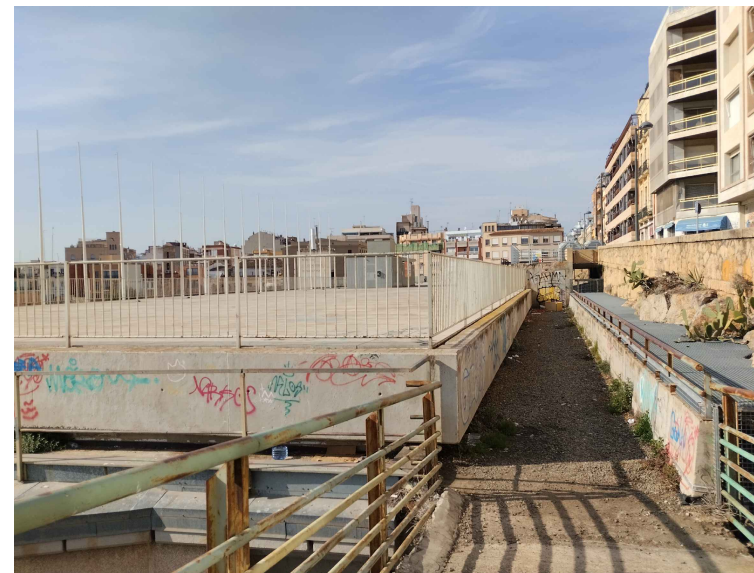
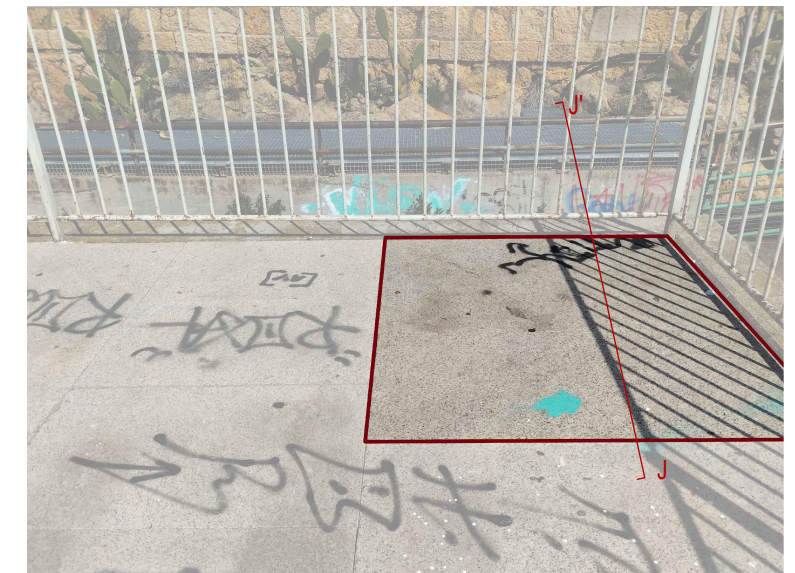
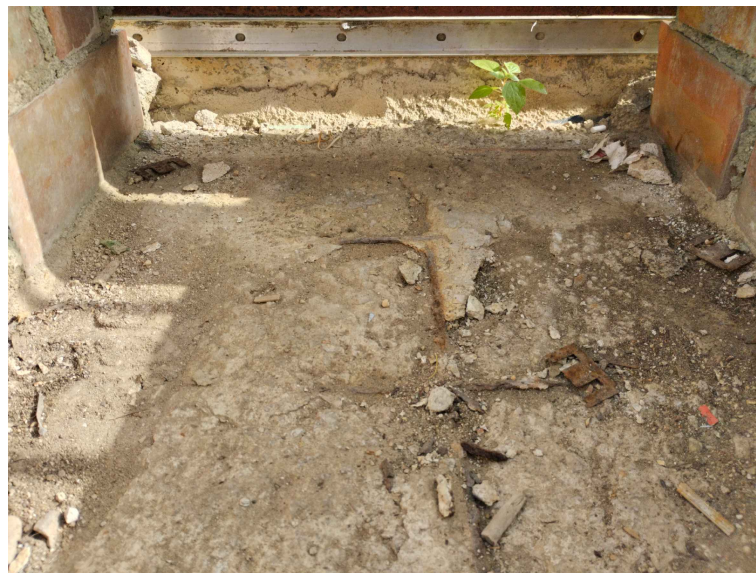
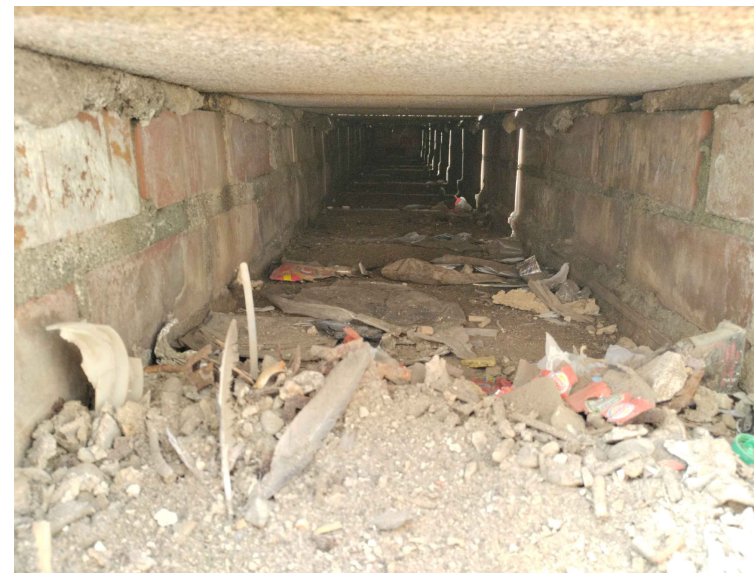
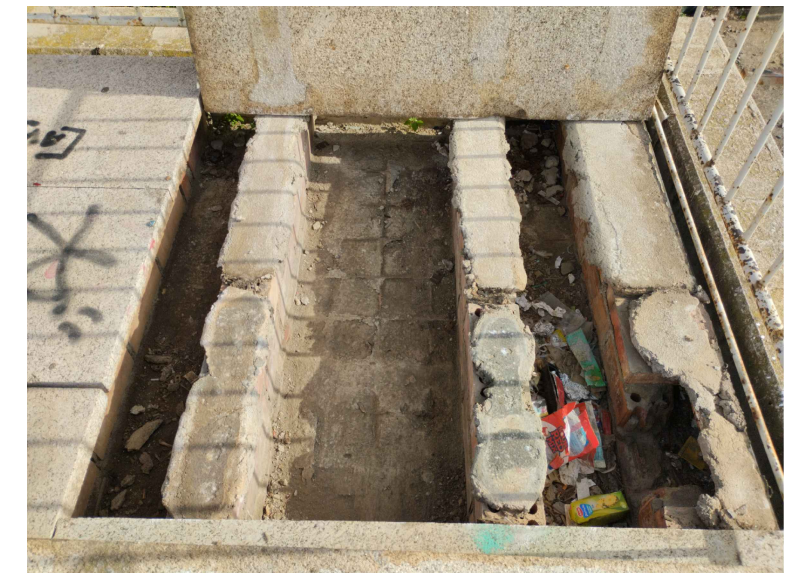
CALA 7 : CANTONADA SUD
i obertura lateral cambra inferior

DESPERFECTES DETECTATS :

1. BRUTÍCICA I OBTURACIÓ DELS CANALS
2. MALA SUBJECCIÓ DE LA LÀMINA IMPERMEABLE, TRENCAMENT I DISGREGACIÓ DE LA LÀMINA EN LES BAIXANTS
3. INTERVENCIÓ POSTERIOR QUE INTERFEREIXEN AMB EL SISTEMA
4. CORROSIÓ, DISGREGACIÓ I TRENACAMENT DELS ELEMENTS METÀL·LICS
5. DETERIORAMENT DE LA CAPA DE PROTECCIÓ I PRESENCIA DE MALLA DE PROTECCIÓ OXIDADA
