Document	Informe tècnic: estat actual coberta Palau de Congressos
Emissor:	Servei Tècnic ARQUITECTURA

## ASSUMPTE: INFORME SOBRE L'ESTAT DE LA COBERTA DEL PALAU DE CONGRESSOS I L'APARCAMENT DE LA PEDRERA

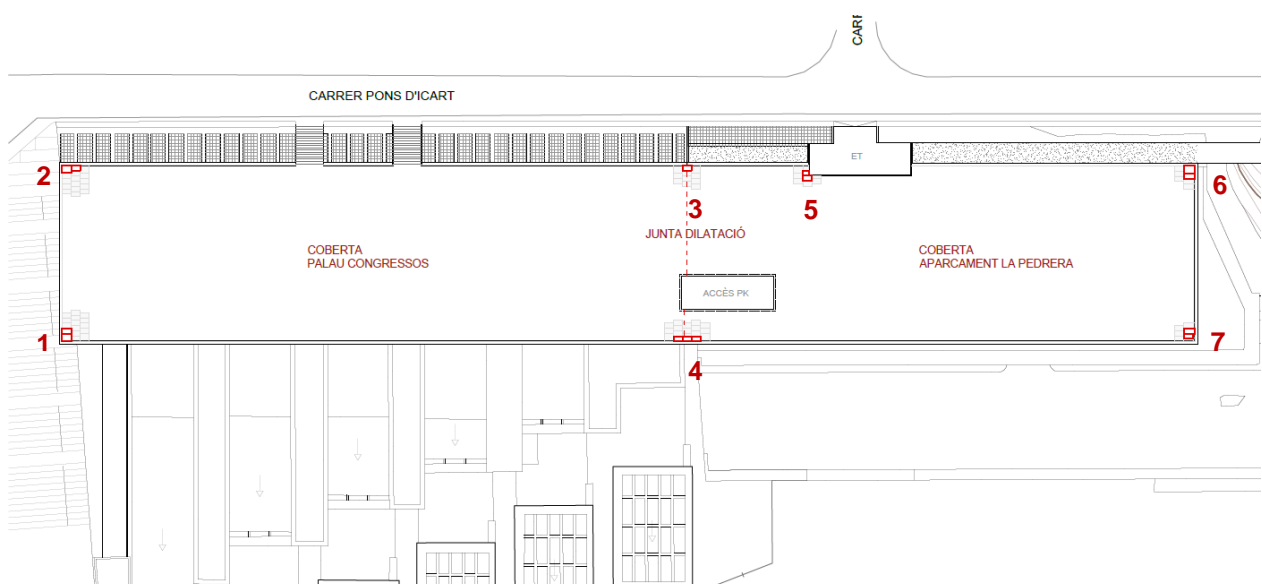
Per tal d'aprofundir sobre la realitat constructiva i l'estat de les edificacions, les cales d'inspecció s'han obert en les quatre cantonades, en la junta de dilatació entre les dues cobertes i en la trobada de la plaça amb l'ET del carrer Adrià.

S'han realitzat des de la part superior, retirant el paviment flotant de llosa de pedra i netejant l'espai lliure que quedava. També en la cantonada 7 s'ha realitzat obertures als tancaments laterals per tal d'inspeccionar l'espai mort que genera el recrescut.

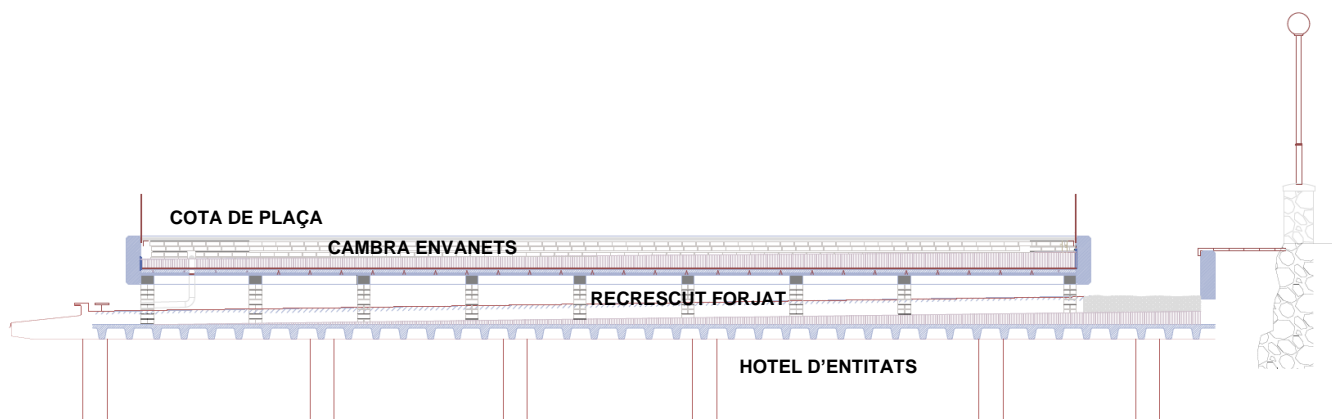
Així doncs trobem que la cota actual de la plaça està situada d'entre 60cm (a la meitat del Palau de Congressos) fins a gairebé 1,8m (a la part de l'aparcament) per sobre del nivell del forjat. Alhora, aquest sistema constructiu que sustena la cota de la plaça genera un seguit de capes d'elements i d'espais morts que serveixen per a augmentar el pes de la coberta i acumular deixalles i brutícia, dificultant-ne el manteniment i les intervencions.

En general, en totes les cales obertes s'ha trobat unes canals (conformades pels envanets ceràmics transversals) plenes de brutícia i residus, en molts casos saturades de deixalles, especialment en la part de desaiquat tocant a la façana sud.
