**Projecte de Conservació-Restauració dels vitralls de l'església  
de la colònia Pons de Puig-reig**

Novembre 2025

**J.M. Bonet**

Obra: Vitralls de l'església de la colònia Pons .Colònia Pons, 08692-Puig-reig

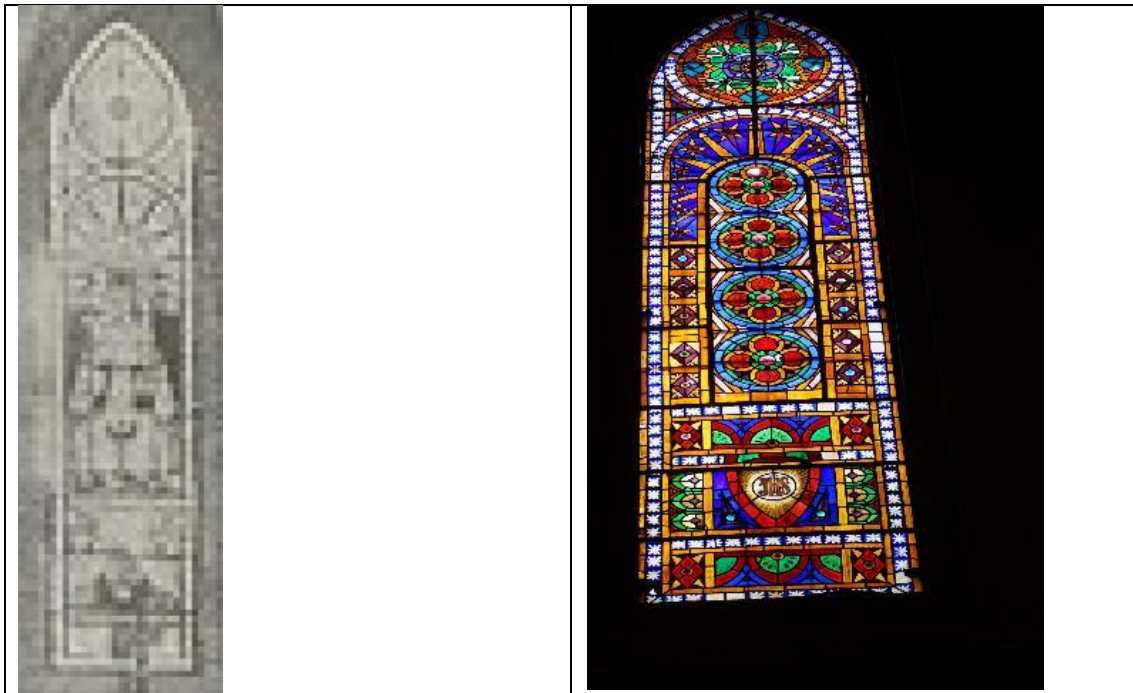
Comparació del vitrall central de l'altar en la foto de 1906 amb un dels vitralls de la nau.

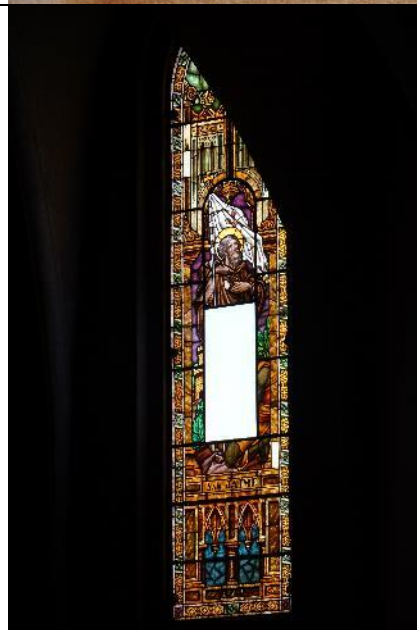
Plafons despresos i desapareguts.  
El contingut dels plafons és documentat per la historiadora local.  
Succeeix en un vitrall del absis i del creuer

En el cas que fos necessari es ressoldarien localment les fractures puntuals. Alguns plafons malmesos s'haurien de reemplaçar.

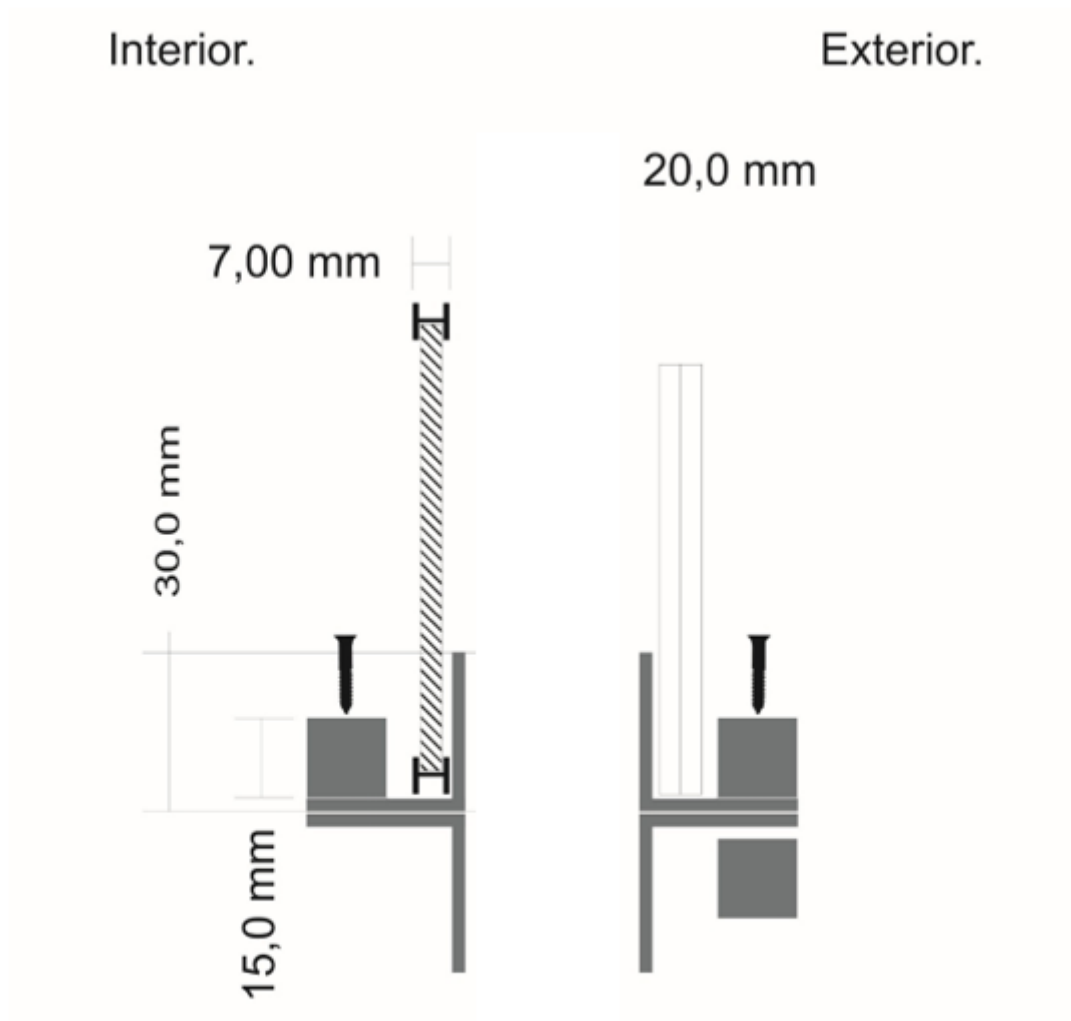
Esquema orientatiu. Secció vertical. El vidre de protecció es disposa en el costat exterior. En el cas de Puig-reig el vitrall i el vidre s'instal·larien per el costat exterior.

Atès el valor dels vitralls recomanem la incorporació d'envidrament de protecció. Aquest actuació millora les condicions de conservació dels vitralls. Fa que s'allarguin els períodes de conservació i les actuacions a realitzar són molt menors. És però una actuació costosa que representa una part important del pressupost i que de voler adoptar-se podria fer-se de moltes maneres.

Es proposa el muntatge de vidre laminat 5+5 subjectat amb perfils de ferro en T. Aquest és un mètode senzill i amb poc impacte visual des de l'exterior de l'església. A llarg termini aquest vidres fan que les alteracions sobre els vidres siguin molt poques o nul·les en cas de calamarsades, tempestes o impactes fortuïts.
