Servei de rehabilitació d'òxid i soldadura sota  
bastidor dels automotors BEH del Cremallera  
de Núria

**- PLEC DE PRESCRIPCIONS TÈCNIQUES -**

**Novembre 2025**

## Informe d'ampliació de vida útil d'FGC

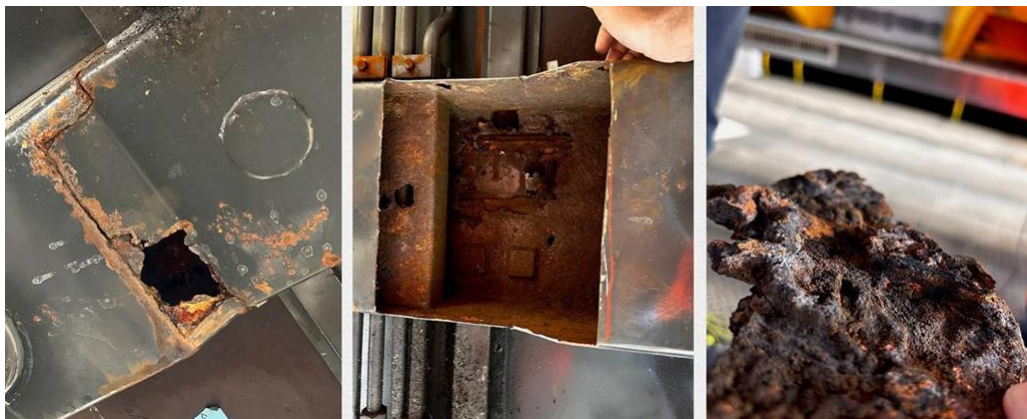
L'aigua, sobretot a l'hivern, quan els passatgers van amb esquís, s'acumula sota el terra, fet que provoca corrosió al costat descendent.

Queda especialment afectada la barra transversal, amb la qual s'uneix el bogi a la caixa (vegeu les imatges) i els conductes dels cables. Els passos dels cotxes elèctrics també són punts sensibles.

- Actualment, el nostre taller de metal·lúrgia està renovant aquestes peces per a tota la flota.

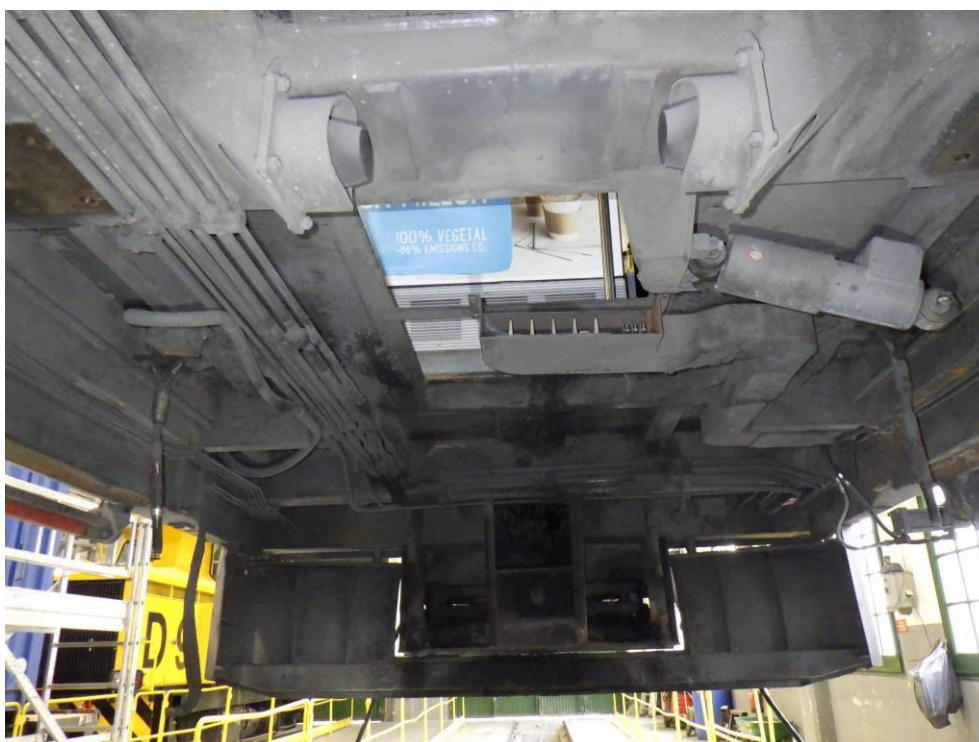
Vista general del bastidor A5, costat descendent cap a la part davantera: en primer pla, es veu la biga lateral principal amb els topalls laterals i la consola amortidora; al fons, es veu l'escombradora de via i l'extrem lateral.

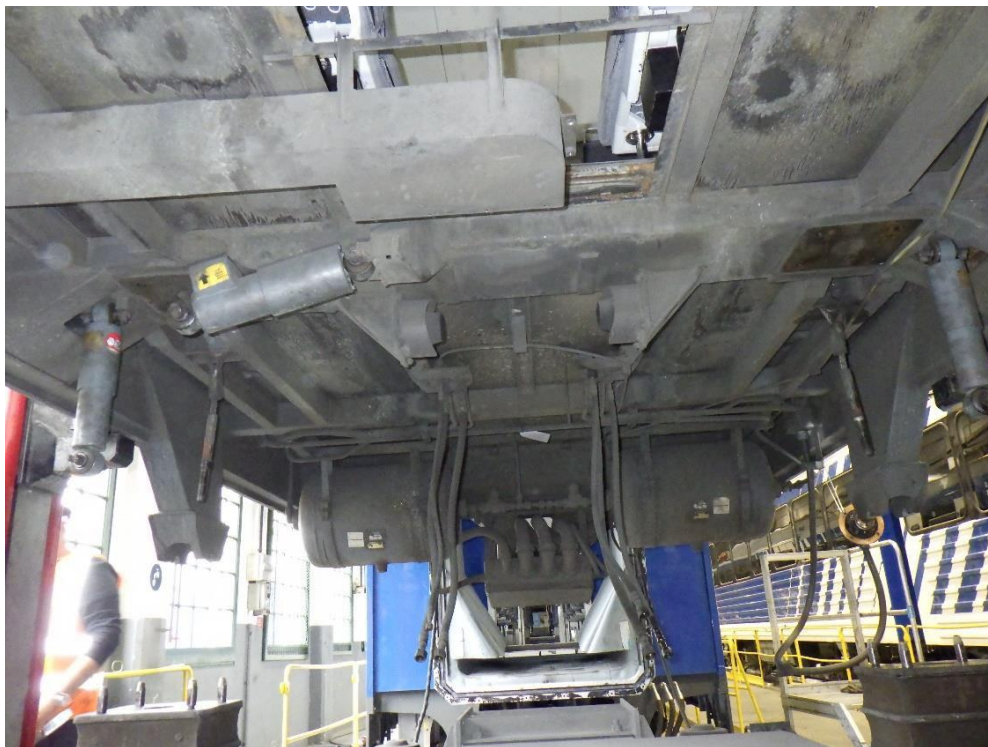
Vista general del bastidor A5, costat descendent cap a la part posterior: la biga lateral principal amb topalls laterals, les consoles amortidores i les consoles d'enllaç de tracció són visibles.

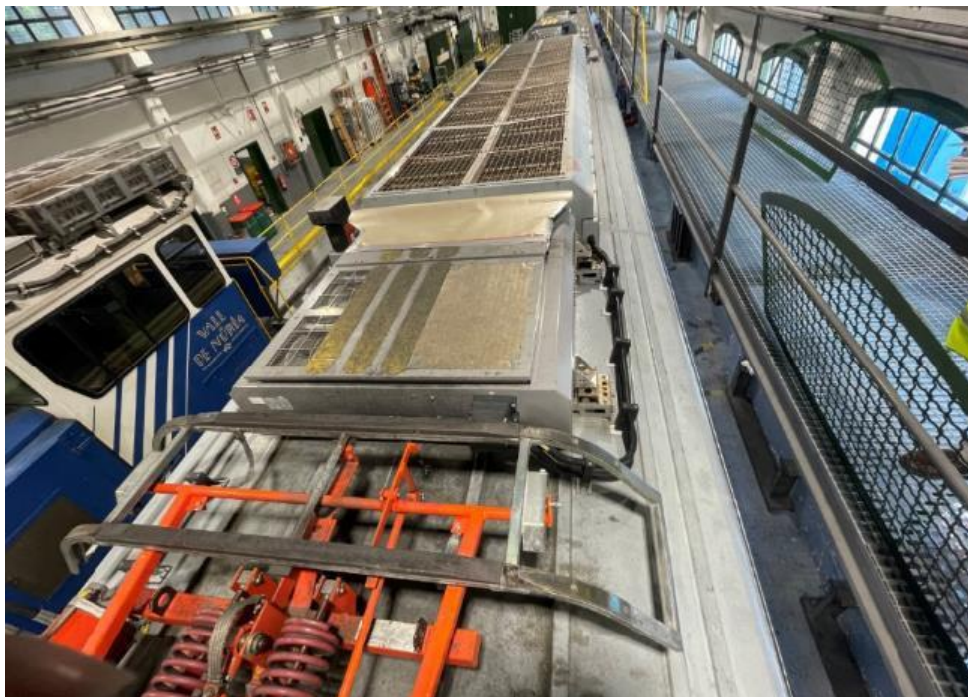
**Figura 14: vista general del sostre - pantògraf - aire condicionat - resistència de frenada**

El sostre es troba en bon estat. L'estructura del vehicle al sostre no presenta corrosió. El pantògraf es troba en bon estat mecànic. Cal observar l'aïllant elèctric que entra a la resistència de frenada. Quan es frena en sentit descendent, l'aire condicionat presenta problemes a causa de la calor de la resistència de frenada (Stadler Engineering és conscient d'aquest problema).

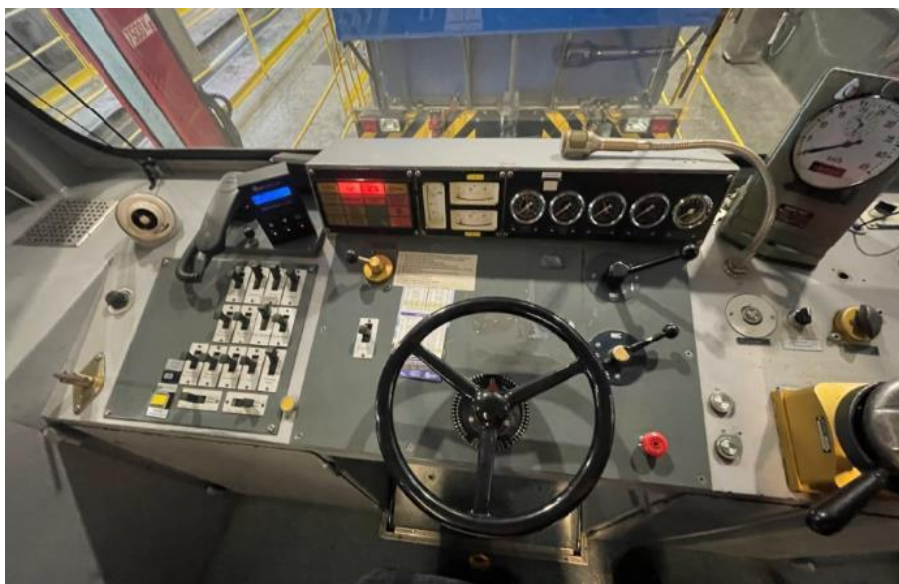
Figura 16: vista general de la cabina del conductor

A la cabina del conductor, tot es troba en bon estat de funcionament. L'estudi d'obsolescència dels components en mostrarà la disponibilitat.

Per exemple, es coneix l'obsolescència dels manòmetres i del Teloc 2000 de la cabina.

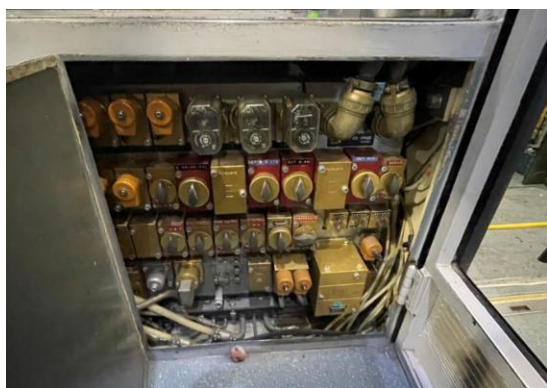
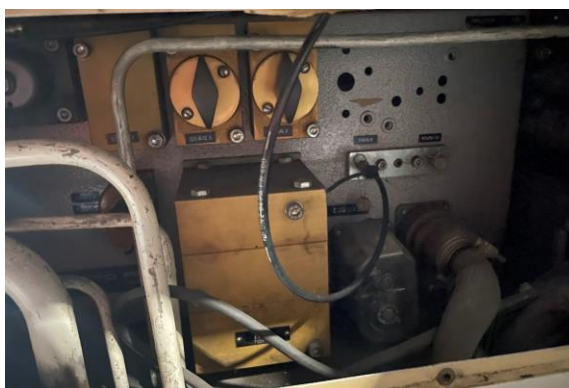
**Figura 19: panell pneumàtic; cabina del conductor (esquerra); cotxe dels passatgers (dreta)**

S'ha comprovat la funcionalitat dels panells pneumàtics i tot funciona correctament. Cal ajustar els reguladors de pressió perquè no es troben dins del rang. En general, es recomana revisar el sistema pneumàtic.

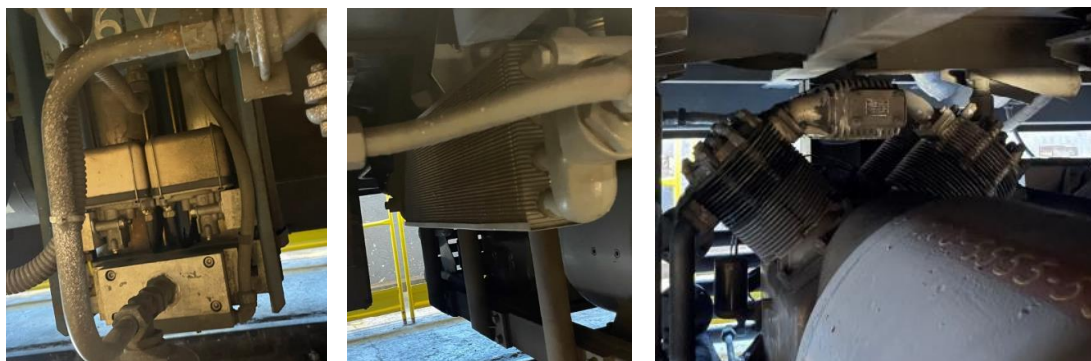
**Figura 21: sistema compressor assecador - refrigerador - compressor**

El sistema de compressió i l'assecador funcionen correctament. L'aigua de condensació surt quan s'obre la vàlvula de drenatge. El dipòsit d'aire del compressor de 200 l no conté aigua, de manera que l'aigua no entra al sistema pneumàtic. Els nivells de pressió d'encesa i d'aturada s'estableixen a 8,5 i 10 bar, tal com està dissenyat a l'esquema. El sistema pneumàtic té un volum de 500 l i s'omple a 6 bar en 3 min 16 segons, i a 9,5 bar en 5 min i 10 segons. Això dona com a resultat un cabal de volum de 1660 l/min. No s'ha pogut contactar amb el proveïdor del sistema de compressors (motor elèctric, compressor, refrigerador i assecador) Dimetal (actualment, Wabco) i Westinghouse. En cas que FGC no planegi canvis per reparar el sistema compressor, recomanem instal·lar-ne un de nou.

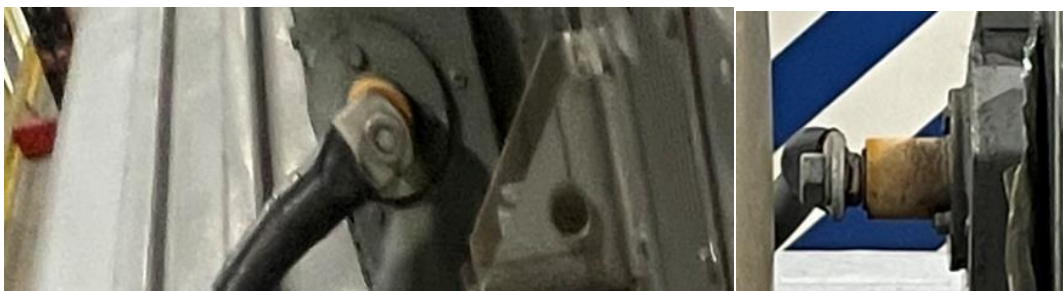
És possible que calgui substituir la caixa si l'aïllant de porcellana/plàstic està excessivament degradat.

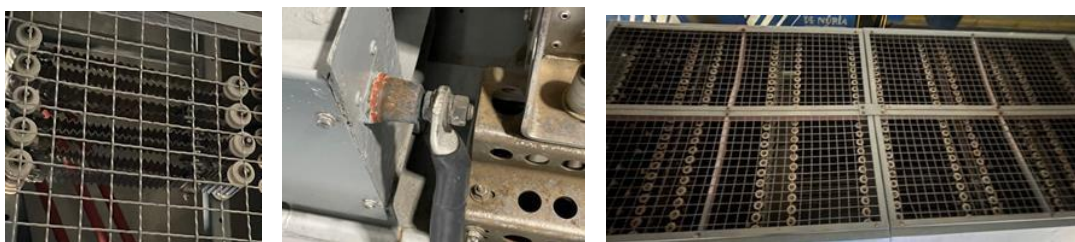
Les bandes de frenada es troben en un estat sorprenentment bo. Durant les inspeccions periòdiques, s'ha observat si hi ha esquerdes o trencaments a les resistències de frenada.

Cal comprovar si hi ha erosió a les boixes i, si escau, substituir-les.

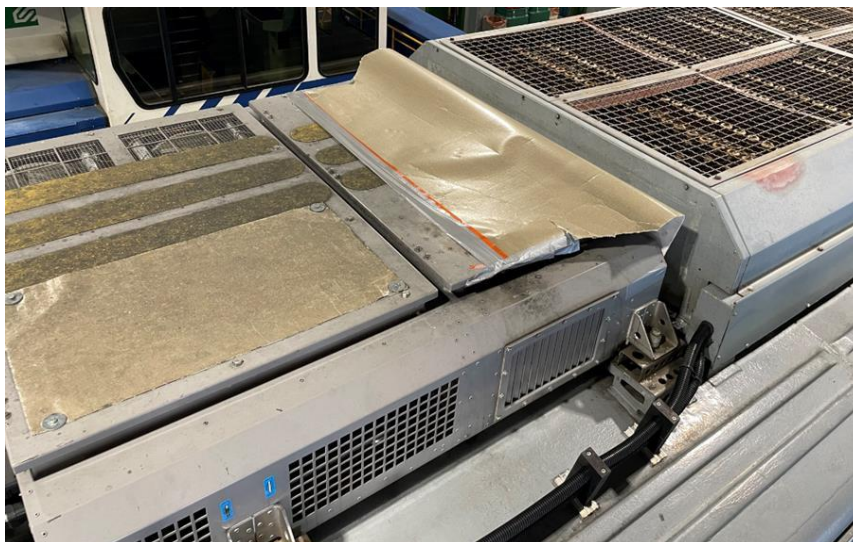
Això no té cap influència en la tracció, però la construcció és una mica inusual. És probable que el sistema d'aire condicionat aspiri l'aire calent de la resistència. Això elimina l'eficàcia de la unitat d'aire condicionat. Una doble «placa radiant» entre la unitat d'aire condicionat i la resistència de frenada podria protegir millor la radiació de calor. D'aquesta manera, l'aire està en moviment. Aquesta és una avaluació d'Stadler T1 Engineering.

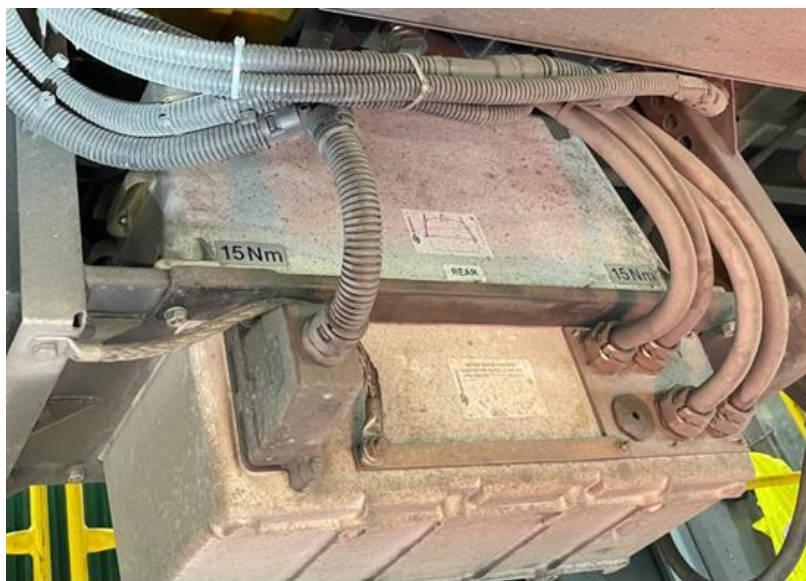
Els cargols nets mostren que s'estan realitzant les comprovacions de manteniment. Aquests interruptors principals són indestructibles si es sotmeten al manteniment adequat. Aquest es va fabricar el 2018.

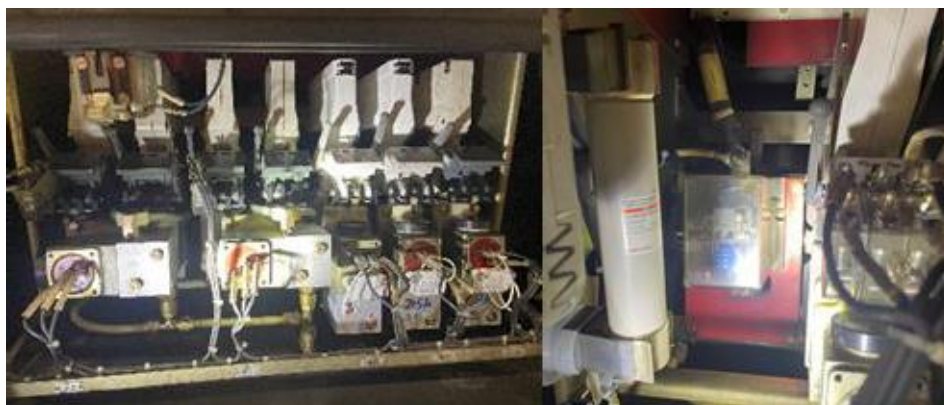
La caixa de l'aparell d'alimentació principal amb els contactors d'alta corrent està neta. Gairebé no hi ha pols. Si els elements de contacte desgastats o cremats es revisen periòdicament i es substitueixen, no s'ha d'esperar cap mal funcionament.

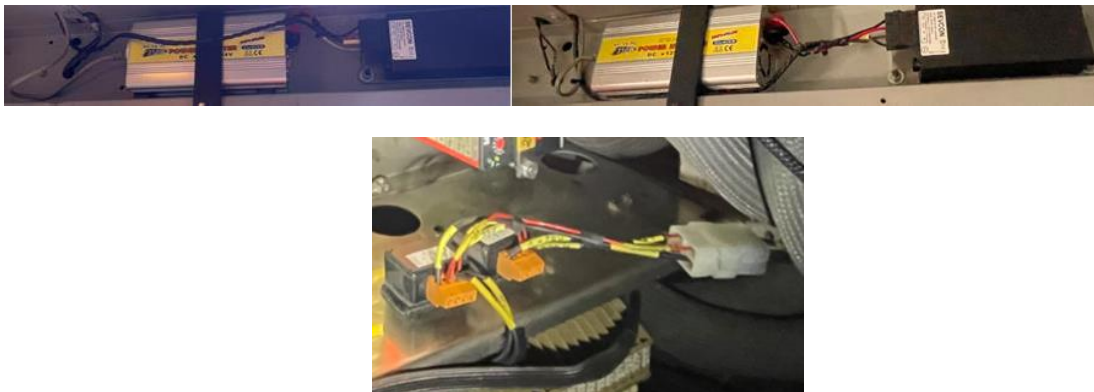
Les operacions auxiliars instal·lades posteriorment són funcionals. Millorar el cablatge no interessa ambdues parts. El cablejat s'ha de col·locar de manera que estigui protegit contra el tacte i/o la vibració. Els cables que es mouen constantment acabaran trencant-se, tot i que poden trigar molt de temps.

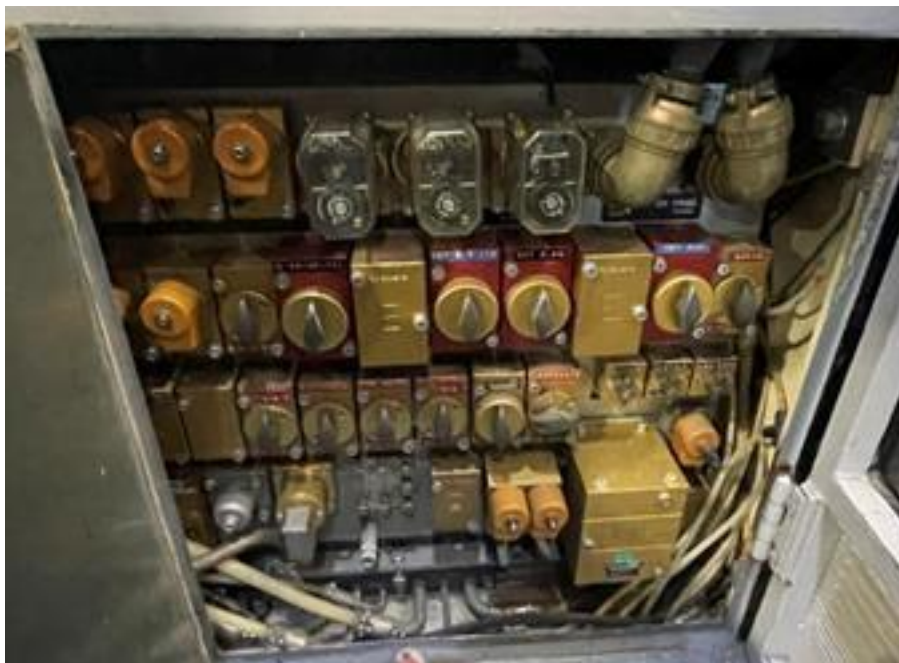
## 6.15. Tauler pneumàtic

En cas d'emergència, hi ha disponible un panell pneumàtic complet com a material de recanvi.

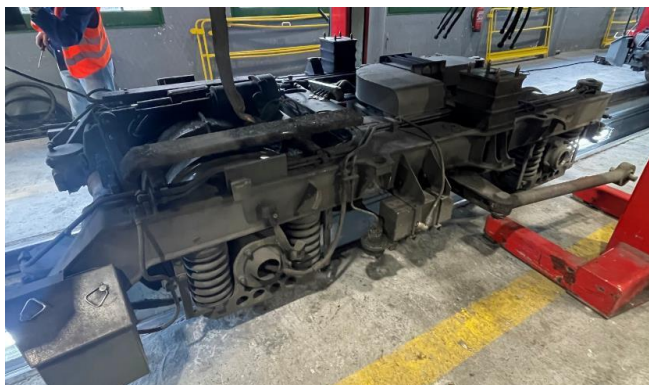
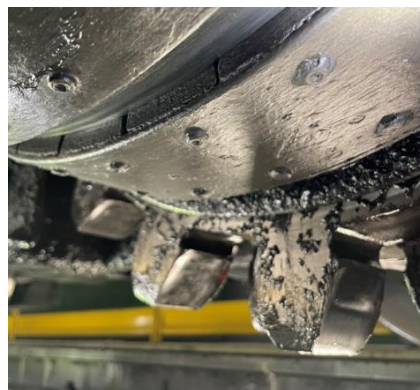
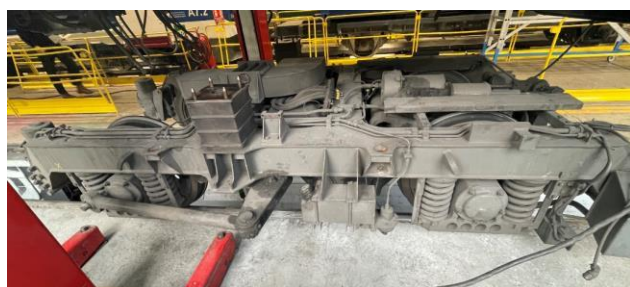
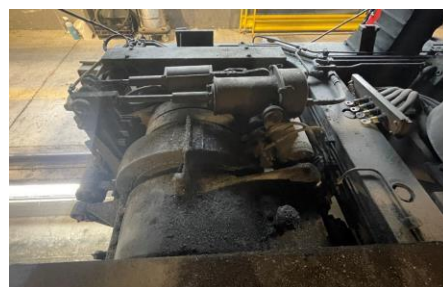
A nivell òptic, els bogis es troben en bon estat de funcionament. Es recomana revisar els bogis per analitzar-los millor i més detalladament. Dins d'aquesta revisió, es duran a terme proves ultrasòniques, per detectar esquerdes interiors.

A l'únic reglament per a trens de cremallera, «Ausführungsbestimmungen zur Eisenbahnordnung» art. 12 AB 13.3, cap. 4.2, es recomana revisar els bogis de motor en períodes d'entre quatre i sis anys.

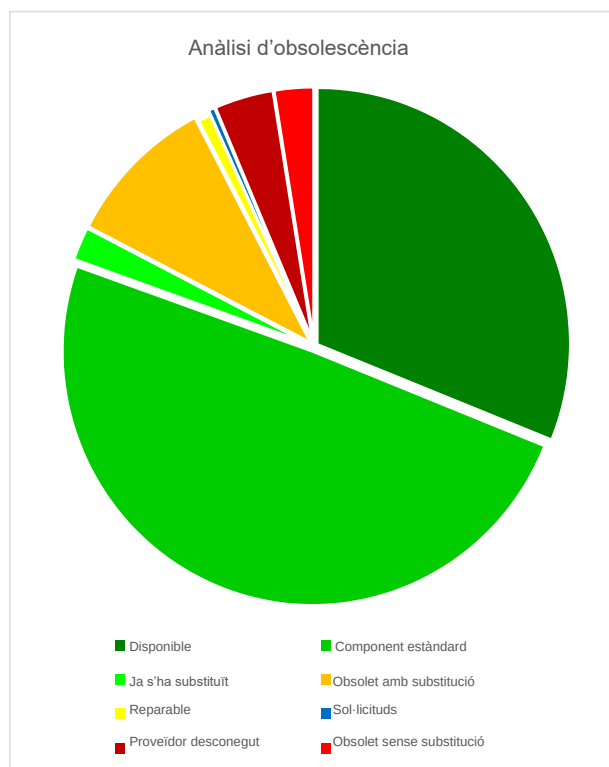
Els components elèctrics s'han demanat als proveïdors, en funció de la disponibilitat. La llista de les sol·licituds d'obsolescència es resumeix a la llista:

- SA21809417\_FGC\_RN\_DTW\_ObsolescenceAnalysis\_20231214
