**PROJECTE EXECUTIU
DE RENOVACIÓ DE LES FUSTERIES EXTERIORS
I RESTAURACIÓ DEL PAVIMENT DE MOSAIC DE L'ACCÉS
A CAN ROIG I TORRES
A SANTA COLOMA DE GRAMENET**

Octubre de 2025
Ondara Arquitectura SLP

Projecte : Renovació de les fusteries exteriors i restauració del paviment de mosaic de l'accés a Can Roig i Torres, a Santa Coloma de Gramenet

Intervenció : Obres de restauració parcial - reparació de lesions

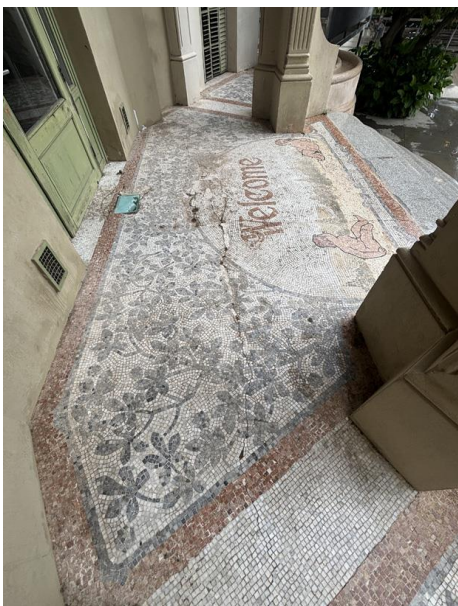
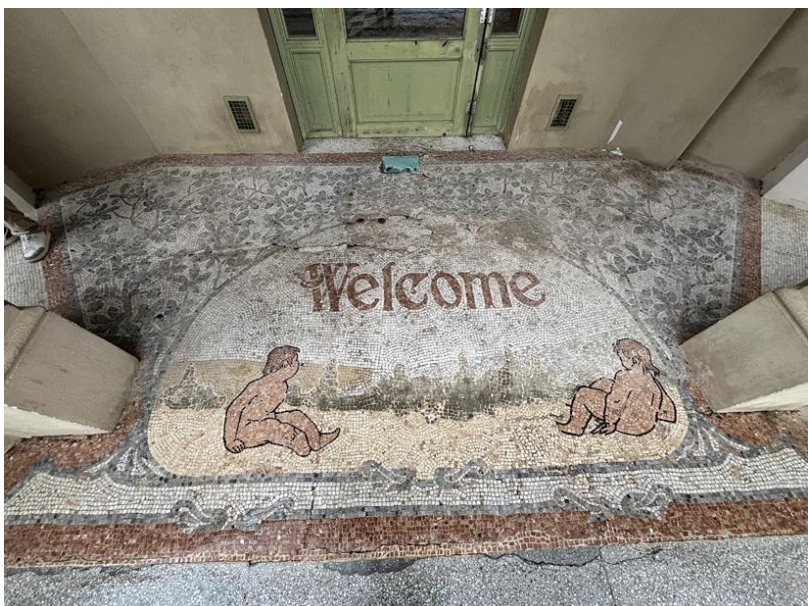
Imatges 250723-58 i 46. Paviment de mosaic al porxo de l'accés en planta baixa. Font: Elaboració pròpia.

El paviment de mosaic de tesselles de pedra natural policromes, al porxo d'accés a la façana principal, presenta un procés creixent de deteriorament, amb desprendiments de tesselles del suport, erosió de rejuntat, biocolonització, acumulació de reparacions amb materials amb menor compatibilitat química, que afavoreixen la progressiva filtració d'aigua de pluja a la secció de la capa de mosaic i aguditzen la seva degradació.

També hi ha alguns trams amb deformacions locals del suport, esquerdes, fissures i lleugers enfonsaments. Mentre que en algunes zones hi ha reparacions precedents amb fragments de tesselles de diferent tipus i morters de ciment pòrtland.

L'afectació d'aquesta degradació és especialment intensa al tram central frontal davant la porta d'entrada a l'edifici, en la zona amb major intensitat d'ús del paviment.

En conseqüència es proposa d'una banda **reparar els fragments del mosaic malmesos amb tesselles de pedra natural**, realitzant una neteja superficial, eliminant manualment la vegetació i reparacions amb materials degradats o incompatibles, reparant les esquerdes i els fragments de la base de suport amb morters d'injecció i de reparació amb fibres, reposant les peces de despreses amb tesselles fabricades amb materials i formats equivalents, i repassant el rejuntat amb un morter específic a base de calç.

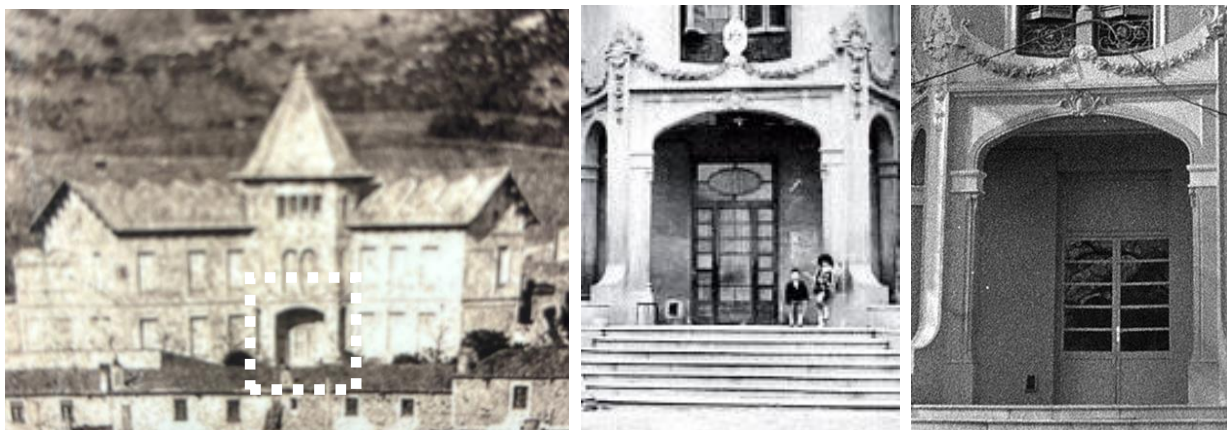
D'altra banda, l'anàlisi de la composició de la fusteria del portal principal d'accés en planta baixa indica que la seva configuració original ha estat modificada parcialment en el decurs del segle XX, com a mínim en dues ocasions, possiblement per adaptar-la als requeriments i gustos estètics de cada moment històric.

Imatge Col-77-A2-0022. \ Imatge 2 \ Imatge 3. Fragments de fotografies de les dècades de 1920, 1960 i 1980 aproximadament, amb variacions en la composició de la fusteria del portal de l'accés principal en planta baixa. Autor: Josep Boxadera i Ponsa, fotògraf. Font: Arxiu Històric municipal de Santa Coloma de Gramenet. \ Autor: Desconegut. Font: Fons Cristina Adrián (Arroyo,2021 p.250). \ Autor: Desconegut (Ballverdú, 2005).

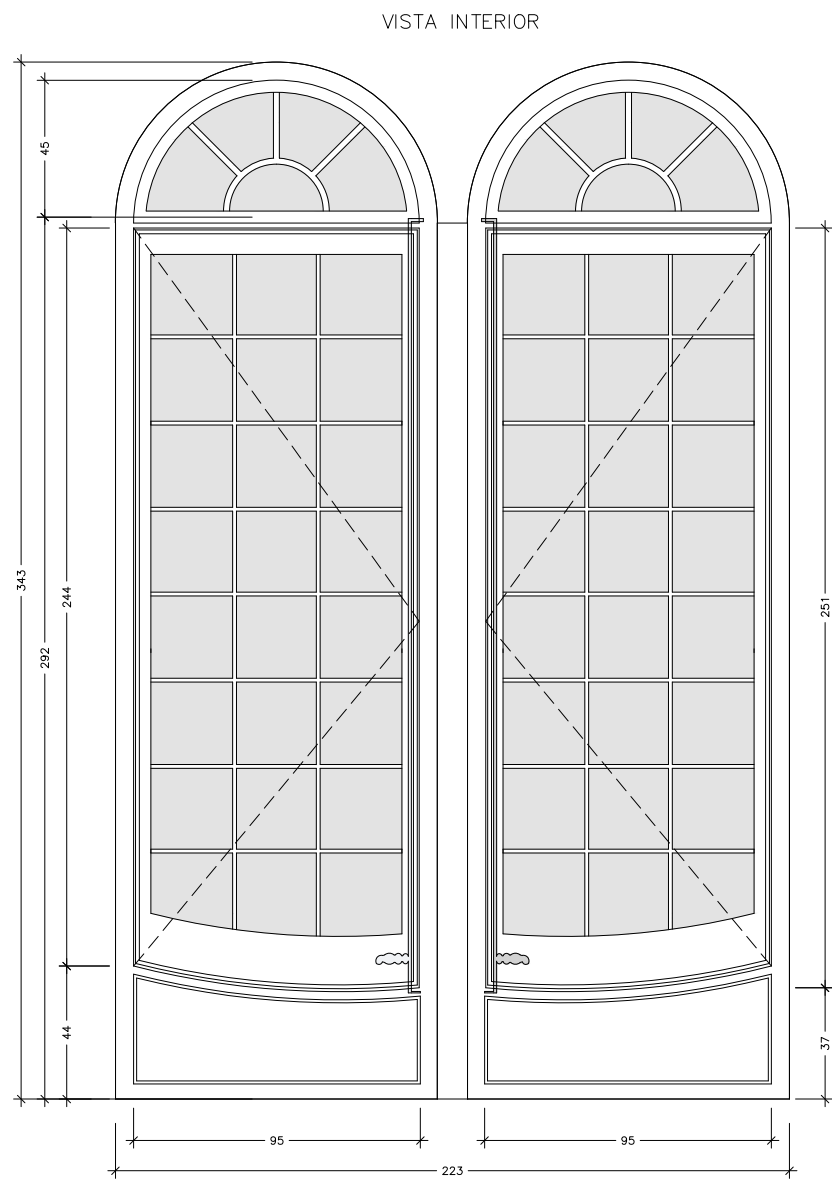
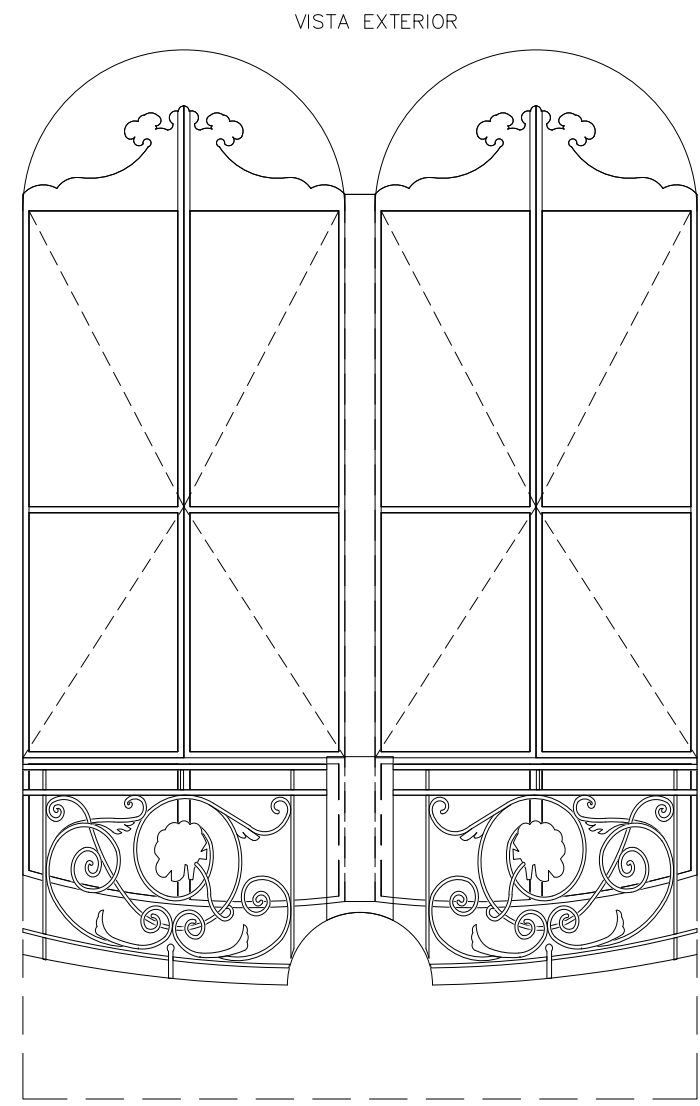
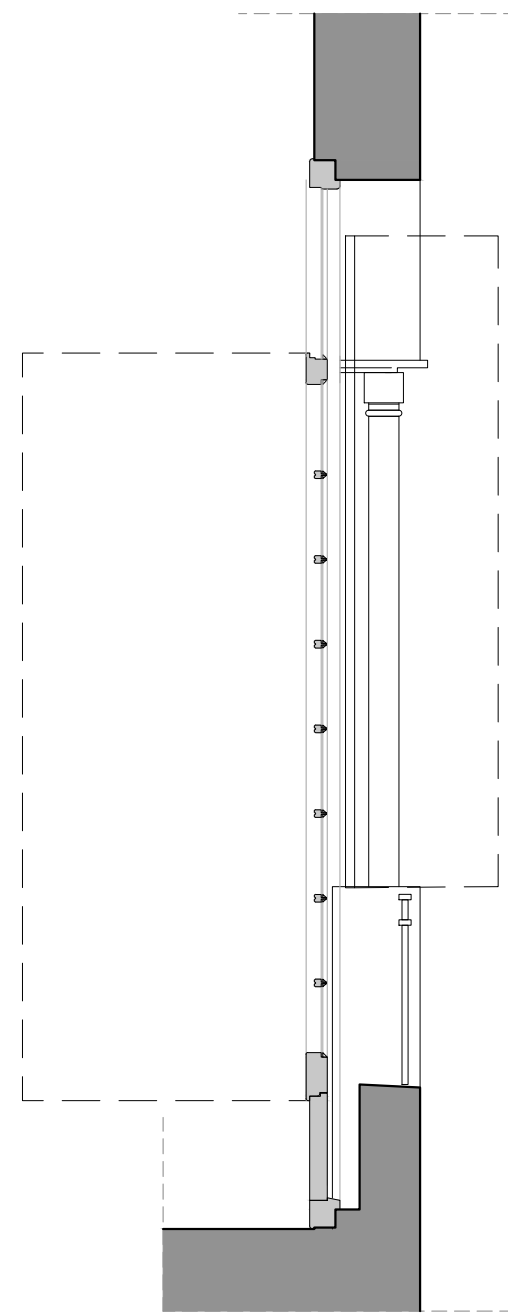
F10 - T10

Cronologia i observacions:
 Conjunt d'elements aparentment original, sense alteracions significatives aparents de la seva configuració.

F10: Restauració o renovació de finestral exterior existent de fusta de pi motllurada i pintada, en un buit d'obra aproximat de 105x345 cm, col·locada sobre bastiment de base, amb una tarja fixa superior i una fulla batent de 95x251 cm. S'inclou el decapat complet, la reparació i reforç necessaris amb seccions anàlogues a les existents amb fusta de pi melis assecada al forn, amb tractament de protecció superficial amb una capa d'imprimació i tres capes d'acabat, satinat, reproduint el color original diferenciant cara interior i exterior, amb lasur a l'aigua a base de reïnes amb protector insecticida-fungicida, o pintura, classificació mínima 3 de permeabilitat a l'aire segons UNE-EN 12207, classificació mínima 8A d'estanquitat a l'aigua segons UNE-EN 12208 i classificació mínima C4 de resistència al vent segons UNE-EN 12210. S'inclou substitució de vidres existents per vidres aïllants de lluna incolora de 4 mm de gruix, cambra d'aire de 8 mm i lluna incolora de 6 mm amb tractament baix emissiu (U màxima 2'1 W/m2 K), col·locat amb llistó de fusta. Inclou tractament, reparació o substitució de bastiment de base, tapajunts, manetes, ferratges i tots els elements necessaris per deixar la unitat d'obra acabada i en funcionament, respectant els relleus, remitjos i composició originals.

T10: Porticó exterior de fusta de pi amb bastiment i lames orientables. Tractament que inclou sanejat, neteja i decapat amb precaució, atenent a la fragilitat dels elements. Reparació de les zones puntuals degradades amb fusta de pi melis assecada al forn, amb tractament de protecció superficial amb capa d'imprimació i tres capes d'acabat, satinat color a escollir, amb lasur a l'aigua a base de reïnes amb protector insecticida-fungicida. En les zones afectades per pèrdues o degradacions de peces, es realitzarà la reproducció de les peces anàlogues adjacents. Inclou tractament, reparació o substitució de bastiment de base, tapajunts, manetes, ferratges i tots els elements necessaris per deixar la unitat d'obra acabada i en funcionament, respectant els relleus i composició originals.

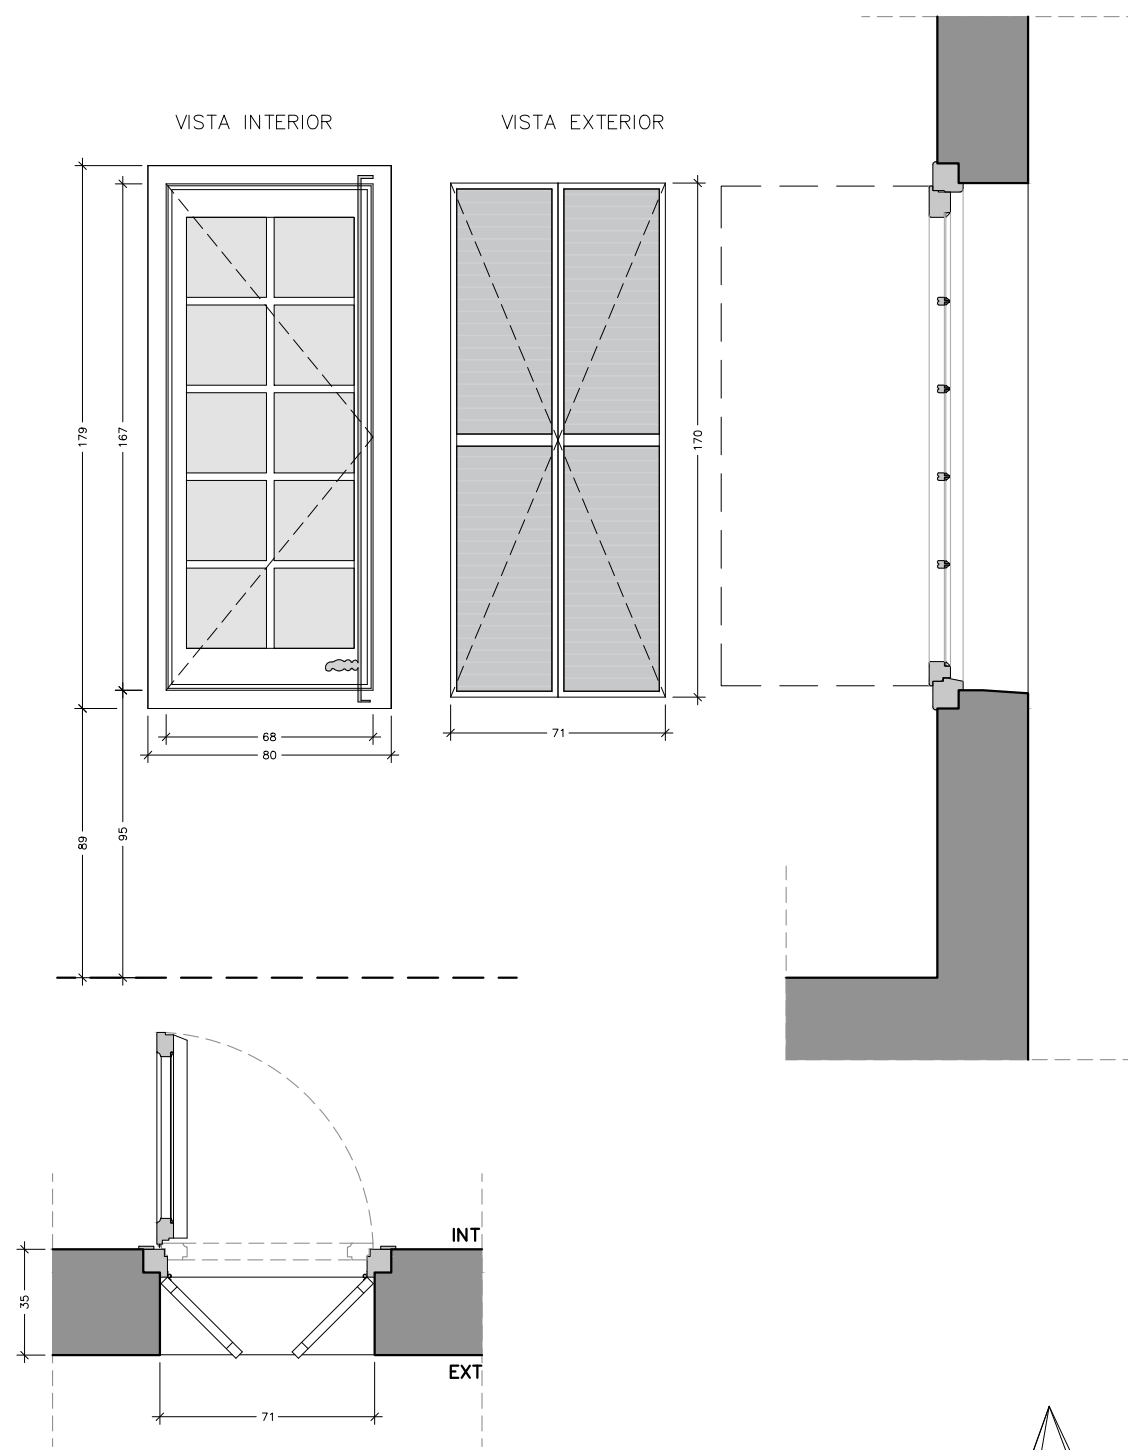
F11- T11

Cronologia i observacions:
 Conjunt d'elements aparentment original, sense alteracions significatives aparents de la seva configuració.

F11: Restauració o renovació de finestra exterior existent de fusta de pi motllurada i pintada, en un buit d'obra aproximat de 70x170 cm, col·locada sobre bastiment de base, amb una fulla batent de 68x168 cm. S'inclou el decapat complet, la reparació i reforç necessaris amb seccions anàlogues a les existents amb fusta de pi melis assecada al forn, amb tractament de protecció superficial amb una capa d'imprimació i tres capes d'acabat, satinat, reproduint el color original diferenciant cara interior i exterior, amb lasur a l'aigua a base de reïnes amb protector insecticida-fungicida, o pintura, classificació mínima 3 de permeabilitat a l'aire segons UNE-EN 12207, classificació mínima 8A d'estanquitat a l'aigua segons UNE-EN 12208 i classificació mínima C4 de resistència al vent segons UNE-EN 12210. S'inclou substitució de vidres existents per vidres aïllants de lluna incolora de 4 mm de gruix, cambra d'aire de 8 mm i lluna incolora de 6 mm amb tractament baix emissiu (U màxima 21 W/m² K), col·locat amb llistó de fusta. Inclou tractament, reparació o substitució de bastiment de base, tapajunts, manetes, ferratges i tots els elements necessaris per deixar la unitat d'obra acabada i en funcionament, respectant els relleus, remitjos i composició originals.

T11: Porticó exterior de fusta de pi amb bastiment i lames orientables. Tractament que inclou sanejat, neteja i decapat amb precaució, atenent a la fragilitat dels elements. Reparació de les zones puntuals degradades amb fusta de pi melis assecada al forn, amb tractament de protecció superficial amb capa d'imprimació i tres capes d'acabat, satinat color a escollir, amb lasur a l'aigua a base de reïnes amb protector insecticida-fungicida. En les zones afectades per pèrdues o degradacions de peces, es realitzarà la reproducció de les peces anàlogues adjacents. Inclou tractament, reparació o substitució de bastiment de base, tapajunts, manetes, ferratges i tots els elements necessaris per deixar la unitat d'obra acabada i en funcionament, respectant els relleus i composició originals.

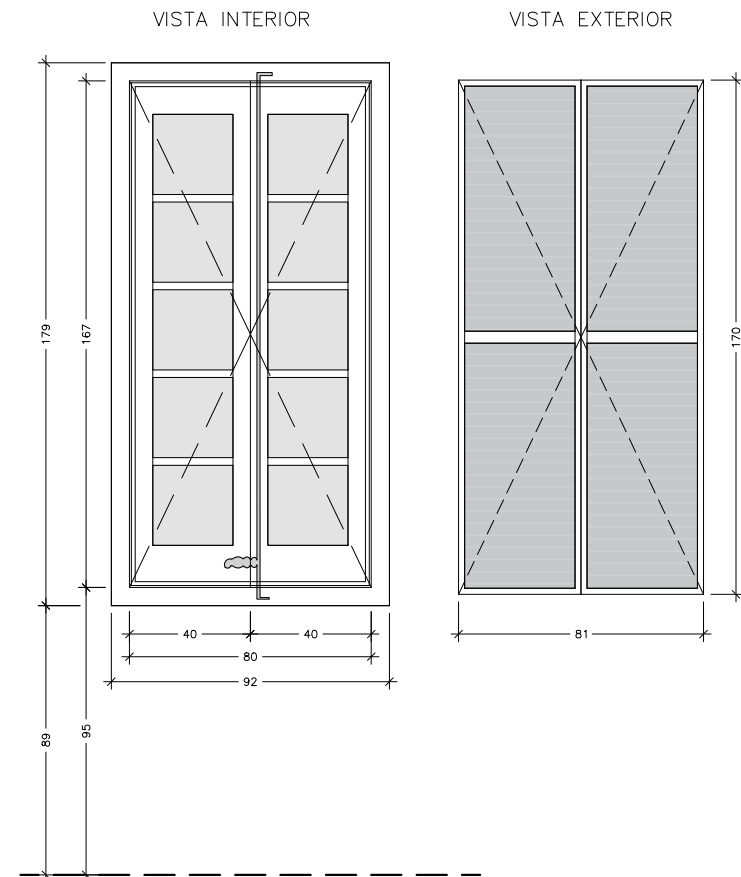
F12

Cronologia i observacions:
 Conjunt d'elements aparentment original, sense alteracions aparents de la seva configuració.

F12: Restauració o renovació de finestra exterior existent de fusta de pi motllurada i pintada, en un buit d'obra aproximat de 82x170 cm, col·locada sobre bastiment de base, amb dues fulles batents de 40x168 cm. S'inclou el decapat complet, la reparació i reforç necessaris amb seccions anàlogues a les existents amb fusta de pi melis assecada al forn, amb tractament de protecció superficial amb una capa d'imprimació i tres capes d'acabat, satinat, reproduint el color original diferenciant cara interior i exterior, amb lasur a l'aigua a base de reïnes amb protector insecticida-fungicida, o pintura, classificació mínima 3 de permeabilitat a l'aire segons UNE-EN 12207, classificació mínima 8A d'estanquitat a l'aigua segons UNE-EN 12208 i classificació mínima C4 de resistència al vent segons UNE-EN 12210. S'inclou substitució de vidres existents per vidres aïllants de lluna incolora de 4 mm de gruix, cambra d'aire de 8 mm i lluna incolora de 6 mm amb tractament baix emissiu (U màxima 21 W/m2 K), col·locat amb llistó de fusta. Inclou tractament, reparació o substitució de bastiment de base, tapajunts, manetes, ferratges i tots els elements necessaris per deixar la unitat d'obra acabada i en funcionament, respectant els relleus, remitjos i composició originals.

T12: Porticó exterior de fusta de pi amb bastiment i lames orientables. Tractament que inclou sanejat, neteja i decapat amb precaució, atenent a la fragilitat dels elements. Reparació de les zones puntuals degradades amb fusta de pi melis assecada al forn, amb tractament de protecció superficial amb capa d'imprimació i tres capes d'acabat, satinat color a escollir, amb lasur a l'aigua a base de reïnes amb protector insecticida-fungicida. En les zones afectades per pèrdues o degradacions de peces, es realitzarà la reproducció de les peces anàlogues adjacents. Inclou tractament, reparació o substitució de bastiment de base, tapajunts, manetes, ferratges i tots els elements necessaris per deixar la unitat d'obra acabada i en funcionament, respectant els relleus i composició originals.

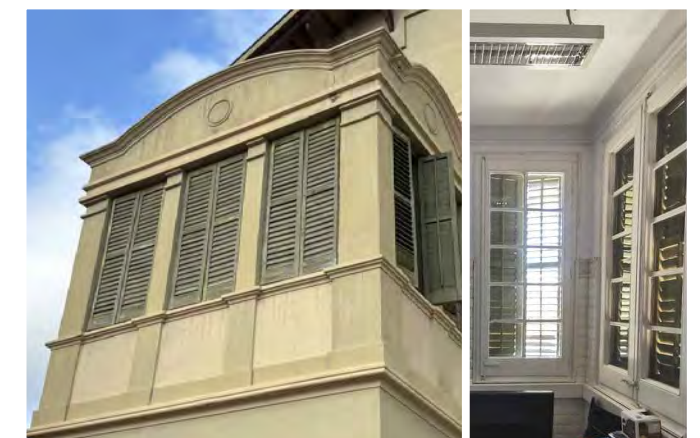
F12
Finestra dreta de foto
