Carrer Ausiàs Marc, 29, Barcelona 08010

REPARACIÓ PUNTUAL

EN ELS PATIS INTERIORS I COBERTA

Projecte tècnic

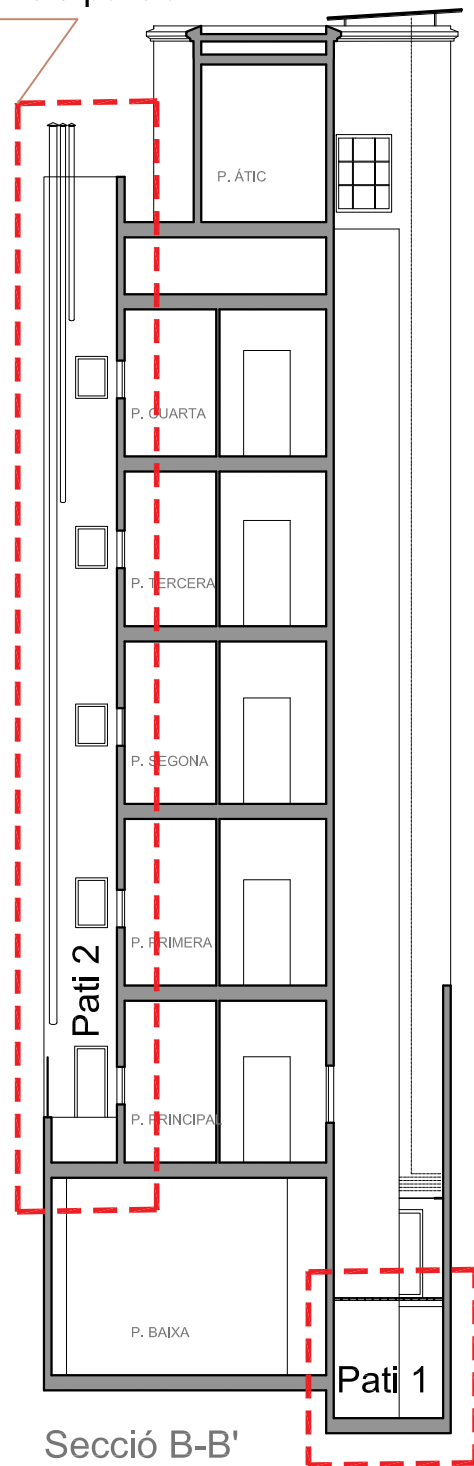
Secció B-B'

Zona d'intervenció

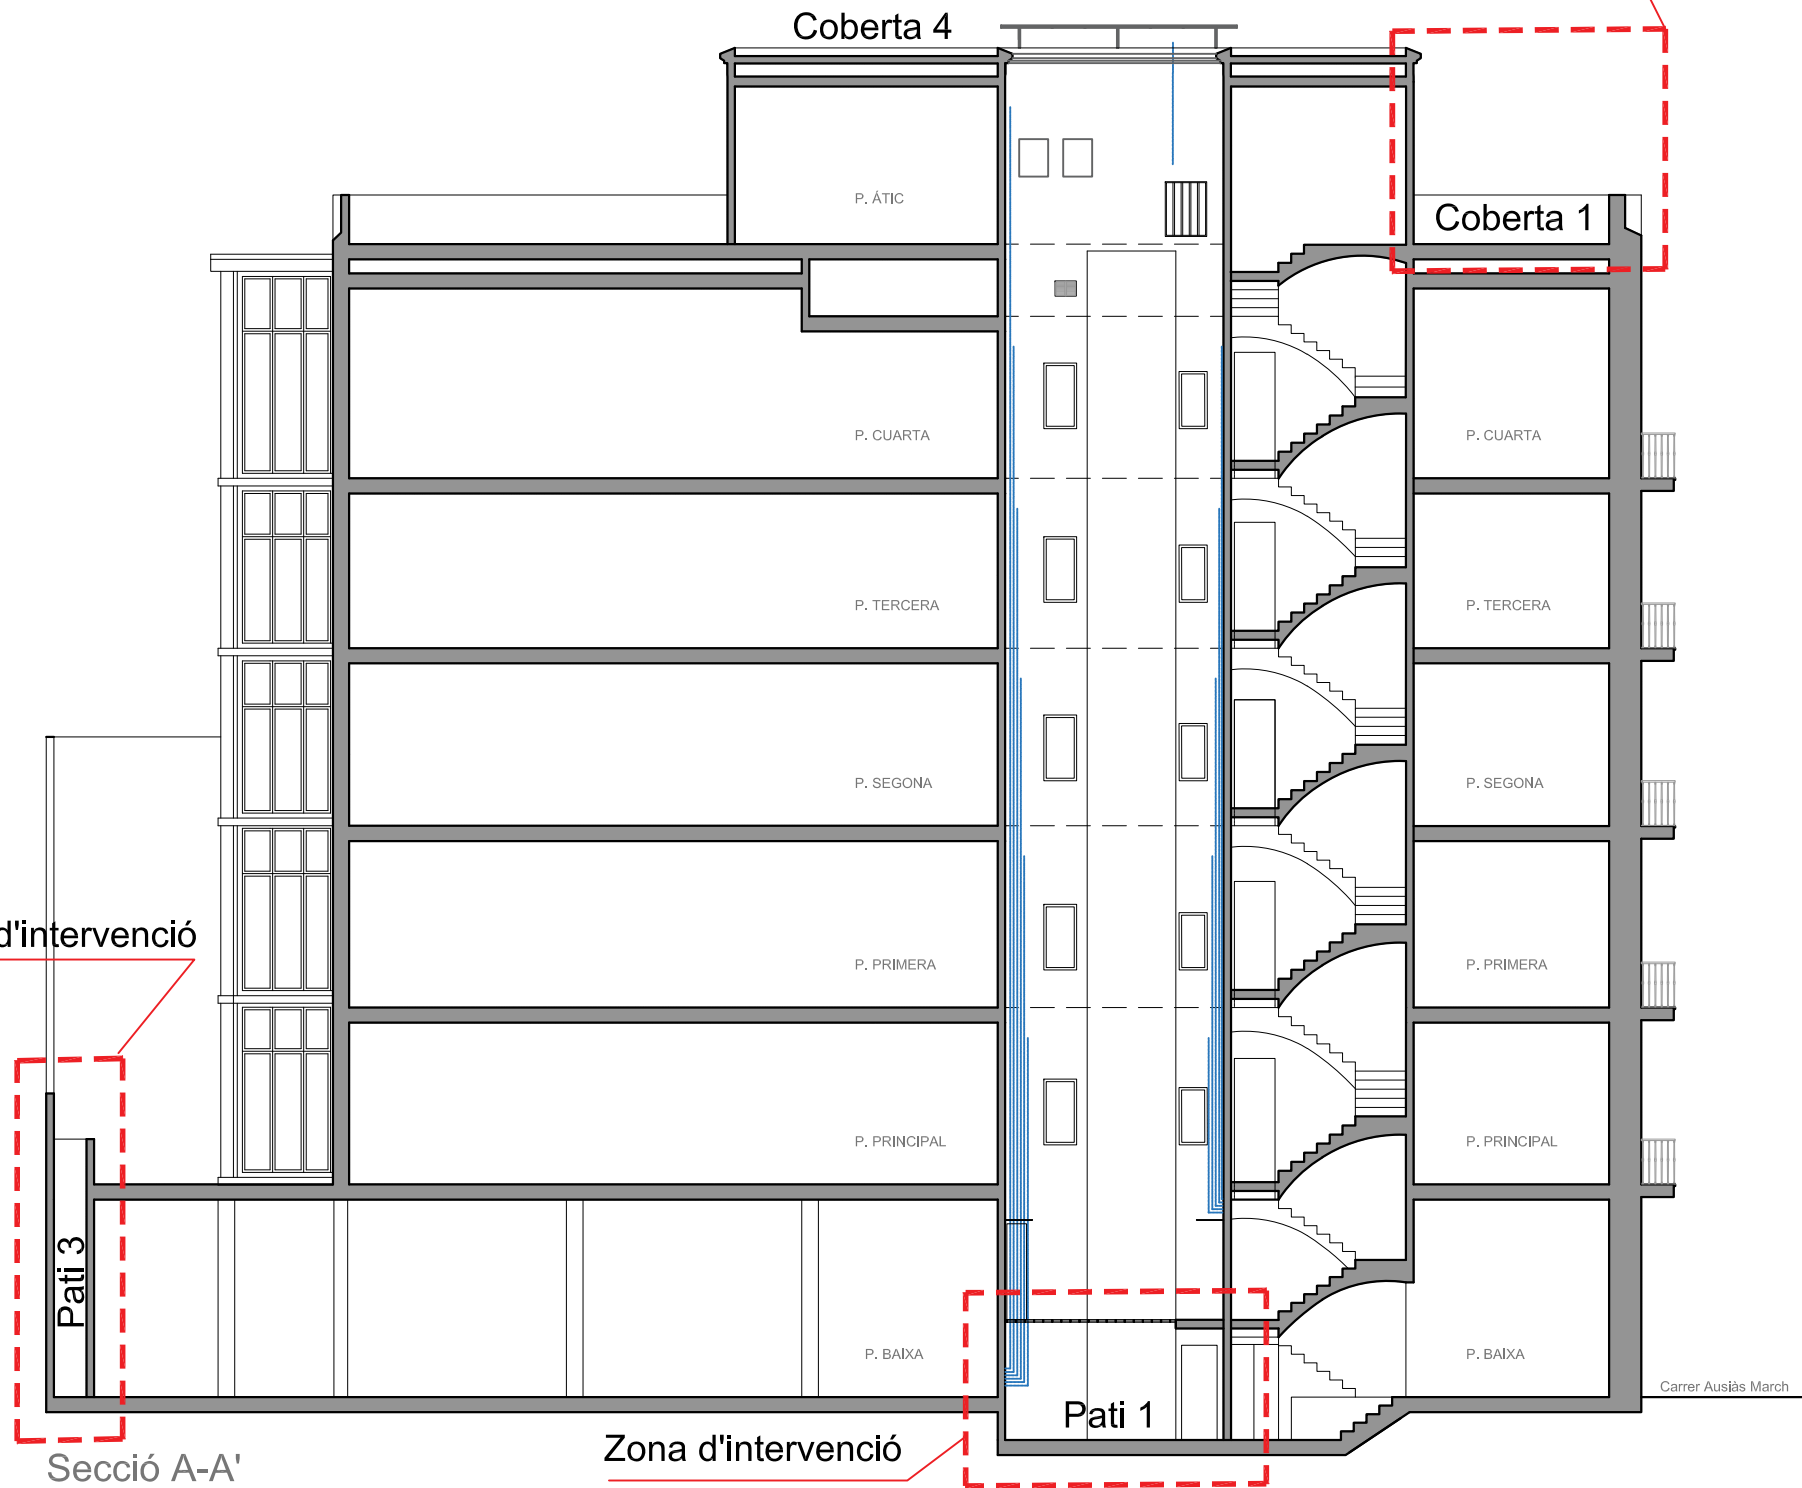
Secció A-A'

Zona d'intervenció

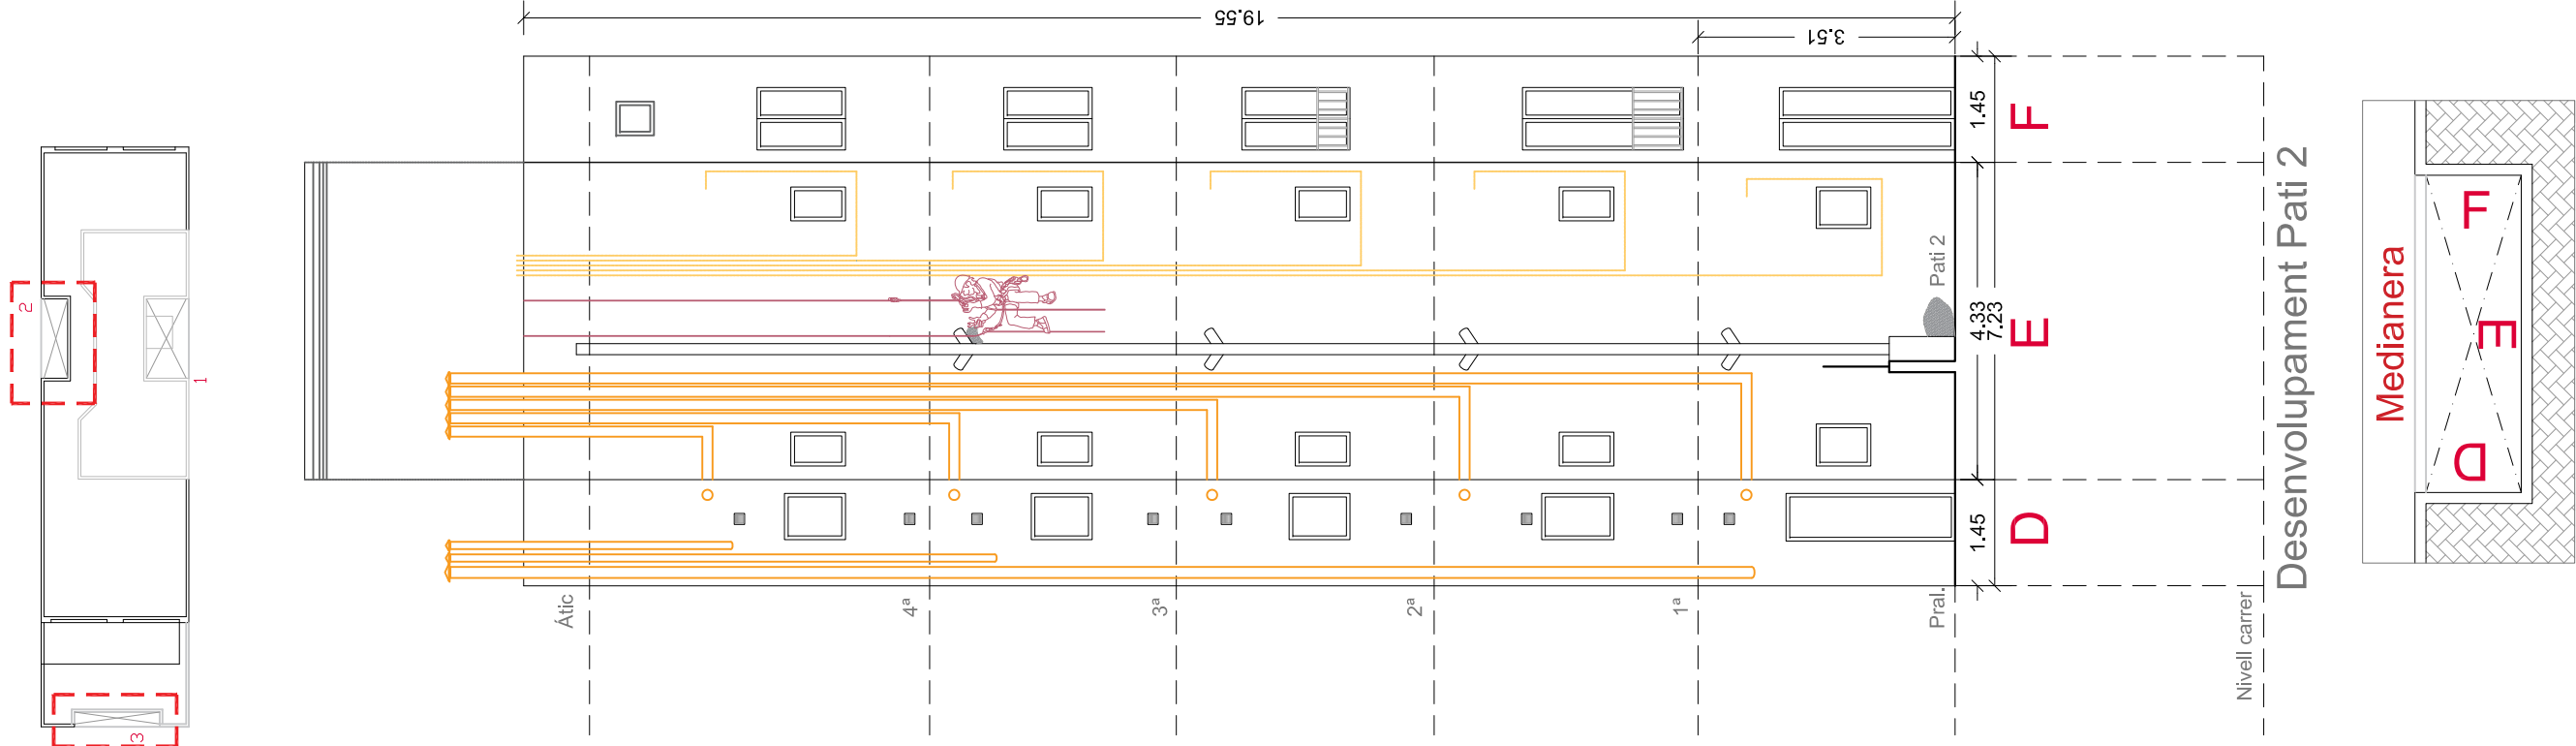
Desenvolupament Pati 2

Deficiències en Pati 2. Al parament, s'observa un trencament puntual del conglomerant de l'encastament del baixant de PVC del bany del 4t 2a, provocant filtracions d'aigua a l'interior del bany els dies de molta pluja. La fusteria original presenta símptomes d'envel·liment amb pèrdua de la pintura i degradació superficial de la fusta. Això provoca puntualment l'entrada d'aigua als habitatges.

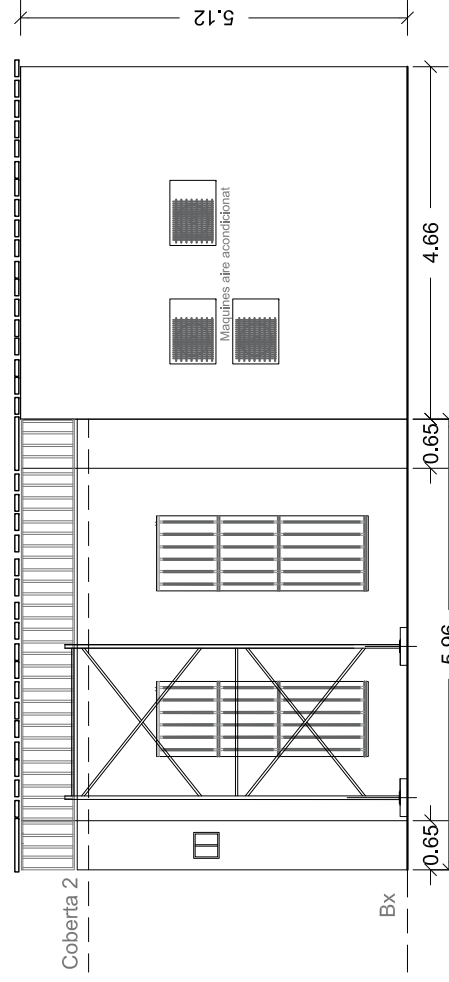
Desenvolupament Pati 3

Deficiències en Pati 3. En general presenta símptomes d'envel·liment que es concreten en el deteriorament del revestiment de les parets, amb la caiguda de material, fissures a l'arrebossat, i petits danys puntuals per degradació de l'arrebossat. També s'observen taques de brufida i humitat i creixement de fongs.

Intervenció en Pati 3. Els repicats seran mínims, donant prioritat a la consolidació del revestiment mitjançant injeccions de calç hidràulica. Les parts malmeses o les fissures es repararan amb morter tradicional de calç (sense ciment, coles, resines, malles ni additius). Si apareixen antigues reparacions amb ciment i pintures no adients, es retiraran i decaparan. Finalment es restituiran les textures i cromatismes originals mitjançant l'aplicació de pintures minerals a la calç o silicat o potassa, aplicades amb tècniques de veladura (càrrega cromàtica < 2%). Color **F2.10.70** (Procolor).

- Les fusteres de fusta es restauraran, si s'escau, i es pintaran amb esmalt de color marró vermellós, tal i com es troben avui. Color: **C3.29.21** (Procolor, o RAL-8021), amb grau de setinat mat.

- La manera es netejarà de restes de corrosió, s'aplicarà una capa d'emprimació antioxidant i dues capes d'acabat a l'esmalt sintètic amb partícules ferríques de color **negre forja**.
