Carrer PAU CLARIS 83, 08010 Barcelona

PDF 2 - Plànols

**REPARACIÓ I CONSERVACIÓ
DELS PATIS INTERIORS**

Projecte tècnic

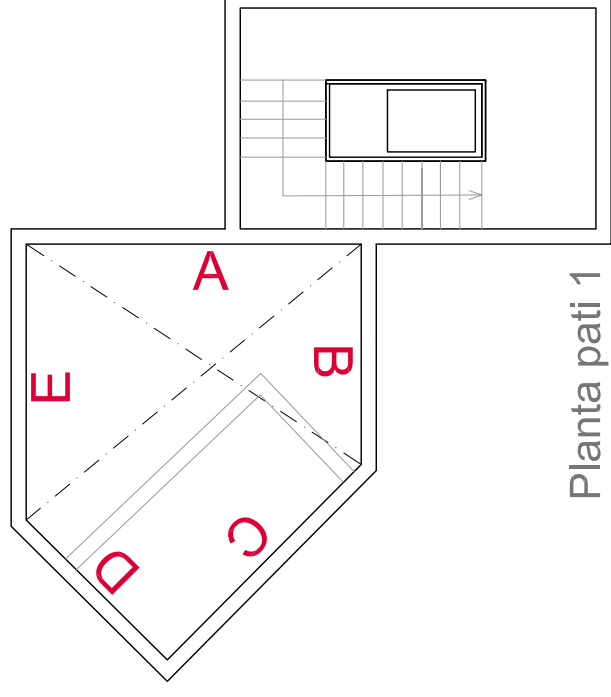
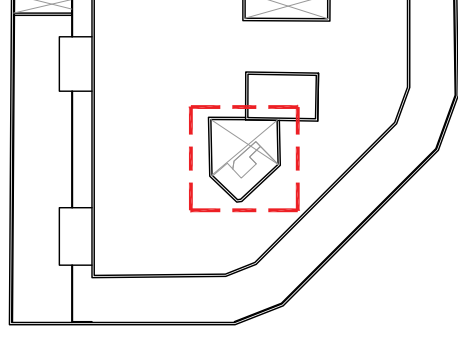
A5 E 1/100

Deficiències en Pati 1. L'estat del pati és deficient, amb el revestiment mal reparat i parcialment envellit, amb fissures, forats i taques de brutícia i humitat. L'estuc ha estat molt intervingut, amb àmplies zones de parament cobertes o substituïdes per morters de ciment poc respectuosos amb l'acabat històric. Algunes fusteries necessiten manteniment. El cos sortint presenta alguna deficiència en el revestiment i el remat ceràmic de les cobertes. Les diferents conduccions s'han anat instal·lant en diferents moments, amb cableatge mal fixat, creant un desordre funcional i estètic. Al fons del pati es detecta alguna filtració d'aigua.

INTERVENCIÓ PATI 1: Intervenció integral.

Paraments. Es proposa repicar reparacions obsoletes i morters de ciment, respectant i consolidant els panys d'estuc que es mantinguin en bon estat, per refer amb estuc de calç d'acabat lliscat i espequejament originals. Referència cromàtica **A: F2.06.84**.

Les reintegracions cromàtiques es farà mitjançant l'aplicació de pintura mineral a la calç o silicat de potassa aplicades amb tècniques de veladura (càrrega cromàtica <2%). Prèviament es cosiran les fissures o esquerdes i tapanaran forats.

Es col·locarà un remat superior de xapa metàl·lica amb trencadagües.

Fusteries. Es restauraran les fusteries de fusta originals. Se substituiran les fusteries d'alumini de color blanc per noves de fusta. Totes s'unificaran amb esmalt selinat del Color **B: D8.18.34 (RAL-8025)**.

Serralleria. Es repassarà i sanejarà, deixant-la acabada amb esmalt de partícules fèrriques de gra fi del color **C: ON.00.21 (RAL-7016)**.

Cos sortint. El parament es repararà de igual manera. L'acabat i el remat de rajola de coberta se substituirà per rajoles ceràmiques vermelles semblants, prèvia reparació de la base.

Instal·lacions. S'eliminaran les instal·lacions obsoletes. S'ordenaran les existents, fixant els cablatges. Es corregirà la pèrdua d'aigua.

Paviment. Es netejarà.

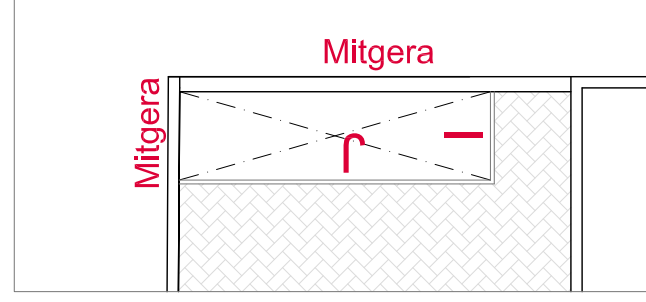
Planta pati 3

Deficiències en Pati 3. L'estat del pati és deficient, els paraments verticals presenten danys per humitats que es concreten en taques de brutícia, creixement de fongs, i el deteriorament de la pintura.

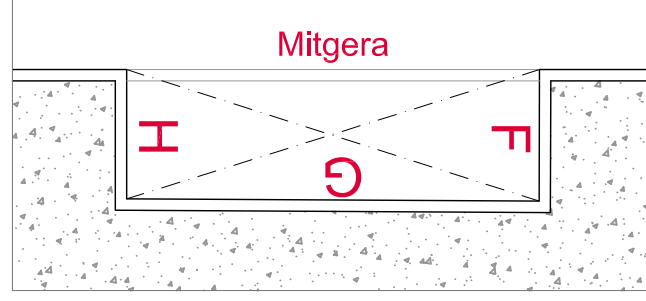
Planta pati 2

Deficiències en Pati 2. L'estat del pati és parcialment deficient, amb el revestiment puntualment degradat, amb fissures, forats i taques de brutícia i humitat. Algunes fusteries necessiten manteniment. Les diferents conduccions s'han anat instal·lant en diferents moments, amb cablatge mal fixat, creat un desordre funcional i estètic. Es detecta un baixant trencat. Al fons del pati s'observa brutícia.
