Ajuntament  
de Santa Coloma  
de Gramenet

## **DOC 1. MEMÒRIA**

Adequació Interior.

- CEIP TORRE BALDOVINA

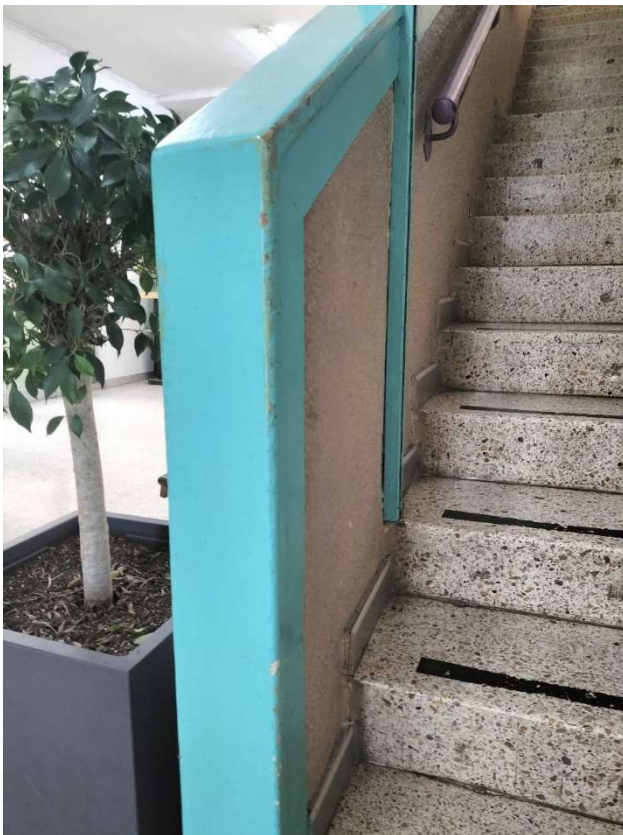
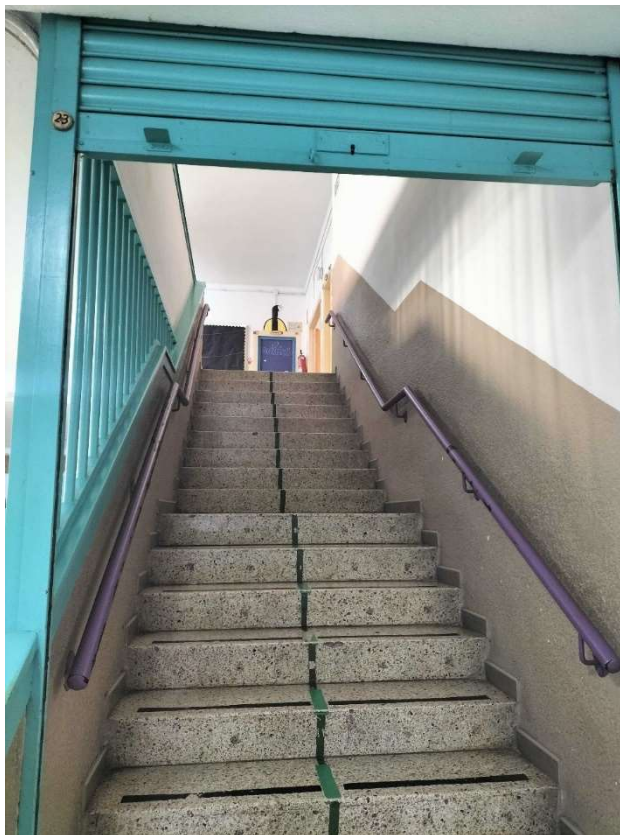
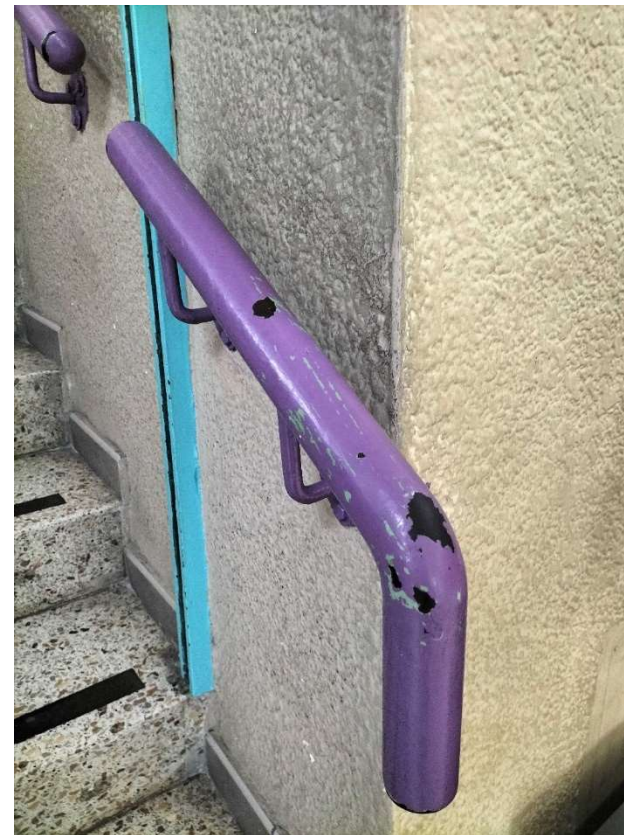
### ESCALA PB-P1

- El **passamà de les escales** presenta un estat de **deteriorament del recobriment de pintura** com a conseqüència del **freqüent ús** de les instal·lacions.

- Pintat de tots els elements metàl·lics, incloent els passamans de les escales i les reixes metàl·liques de tancament a les escales de la Planta Baixa. Prèviament, es procedirà a la reparació i/o substitució dels elements que presentin oxidació o deteriorament, en cas que sigui necessari.

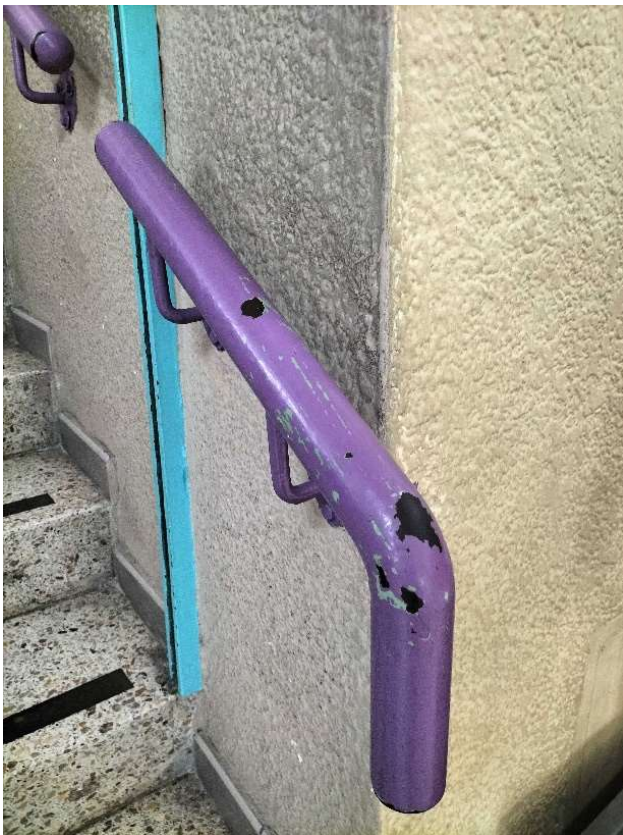
BARANA ESCALA

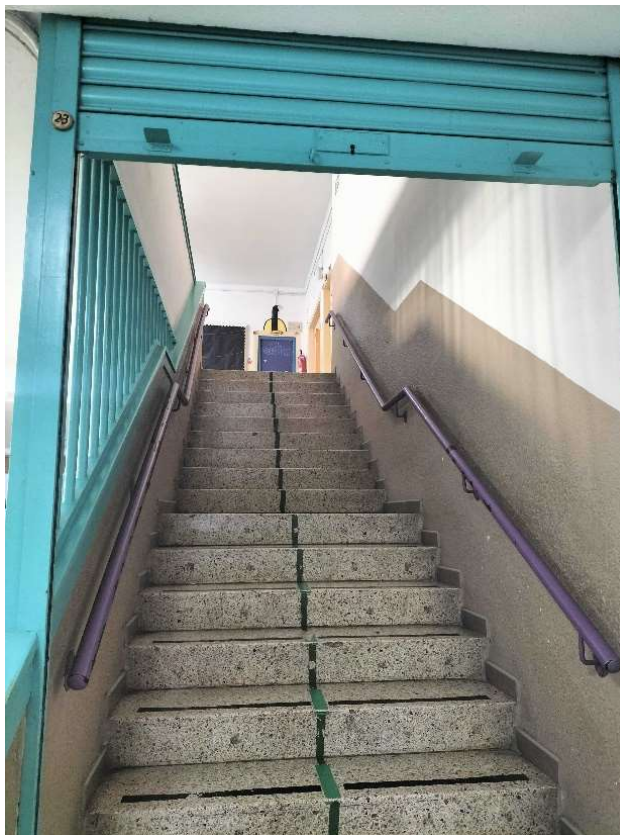
PERSIANA METÀL·LICA

- Reparació, ajust i ancoratge dels recollidors de cinta de les persianes que es trobin en mal estat o amb fixacions defectuoses.

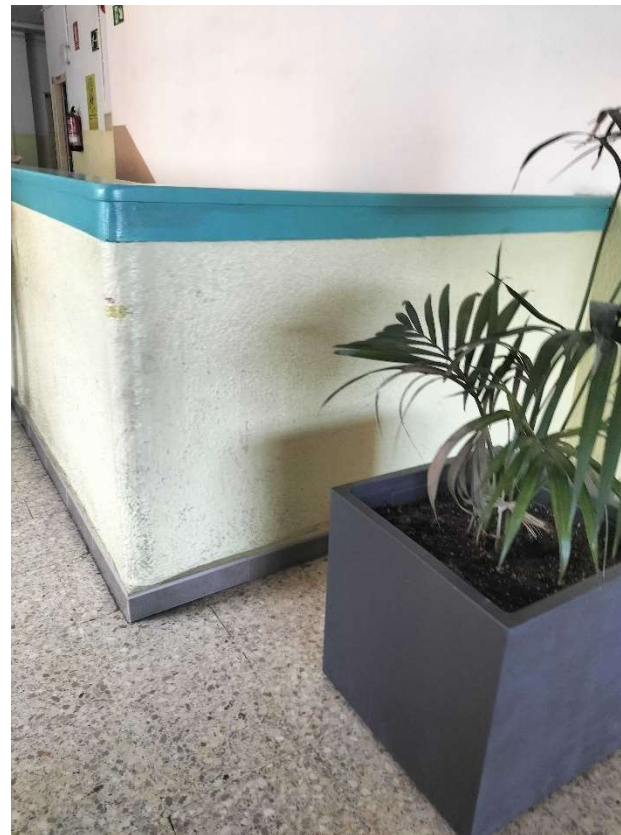
PASSAMÀ PER PINTAR
