PROJECTE EXECUTIU

**REHABILITACIÓ I TREBALLS DE MANTENIMENT DEL
CONVENT DE LES GERMANES DOMINIQUES DE
VILABELLA, ACTUAL PINACOTECA DE VILABELLA**

Raval de Roser 10 – CP 43886 – VILABELLA (Alt Camp)

MAIG 2025

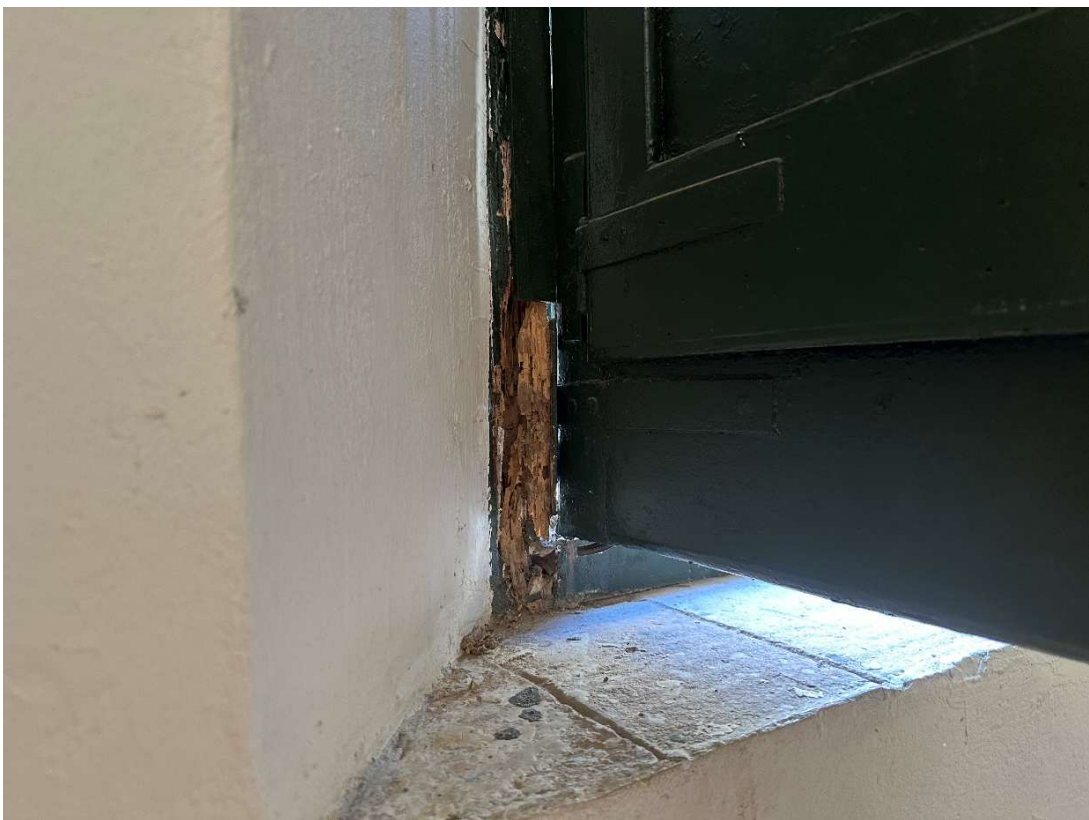
Detall fusteria exterior de la façana principal

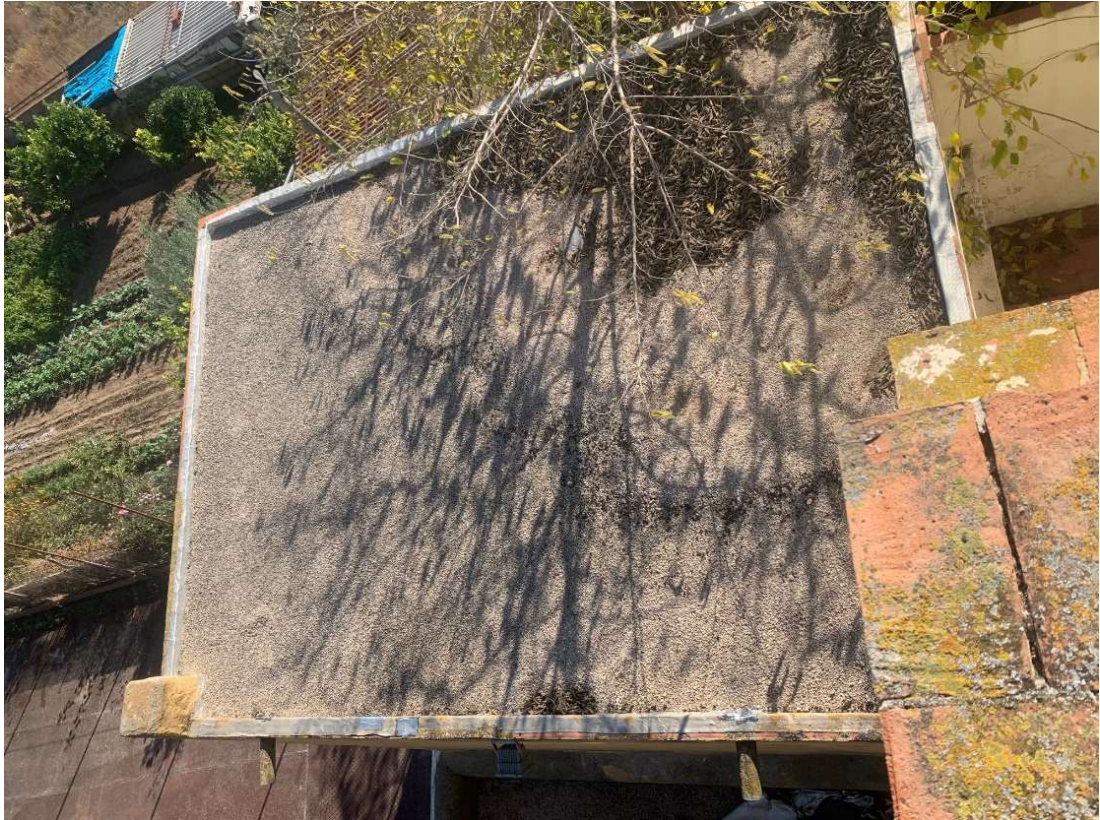
Coberta plana no transitable Sala 10 (Paleontològica)Terrat

Es tracta d'una coberta plana amb formació de pendents, làmina impermeable autoprottegida i grava. És complicat detectar l'origen exacta de les filtracions i es creu que pot ser degut a una mala execució de la impermeabilització de la coberta. Això suposa un deteriorament actiu que pot ser causa de noves patologies i malmetre els articles exposats a la Sala Paleontològica. A més a més, s'estima que no hi ha aïllament tèrmic, de manera que es podria aprofitar la reparació per introduir una capa d'aïllament tèrmic que millori les condicions de confort de l'espai d'exposició.

Aixecament de totes les capes que conformen la coberta per tal de sanejar la superfície i millorar l'adherència de la nova. Seguidament aplicació d'un pont d'unió i col·locació d'una capa d'aïllament tèrmic de panell rígid de llana mineral hidrofugada de 5 cm d'espessor, seguidament d'una primera capa de làmina asfàltica adherida al suport. Finalment, aplicació d'una segona capa de làmina asfàtica autoprottegida mineral de color gris.

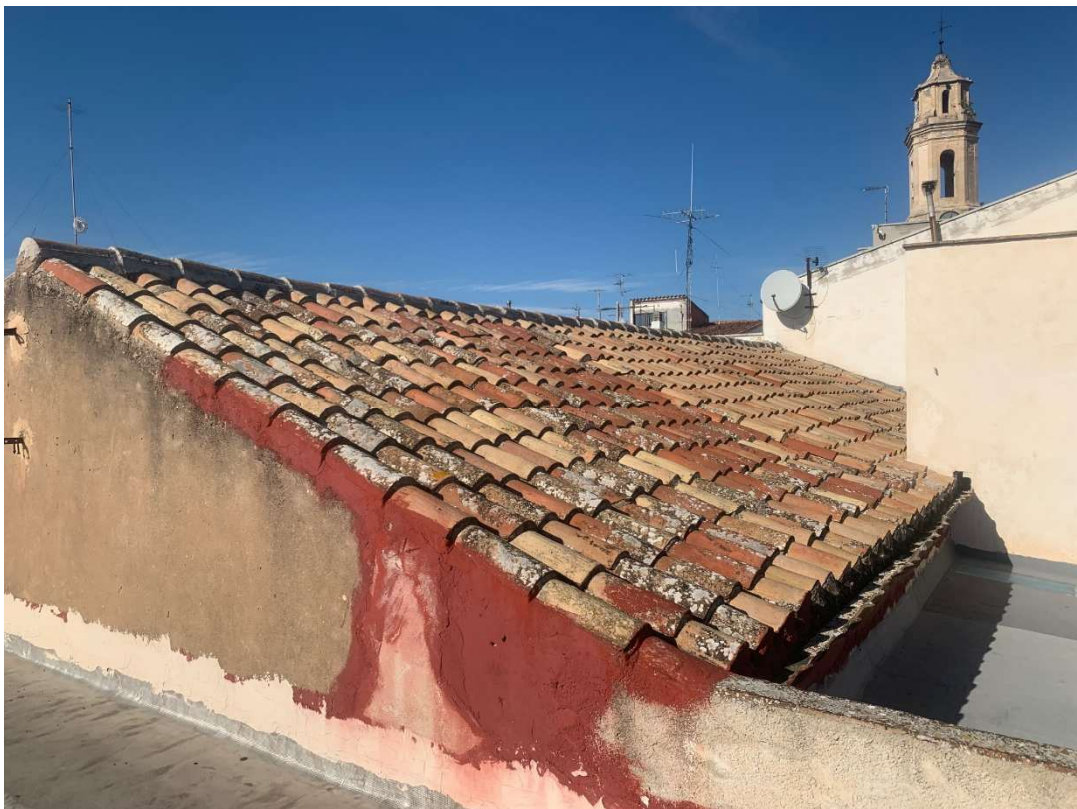
Trobada coberta inclinada i terrats 1 i 2

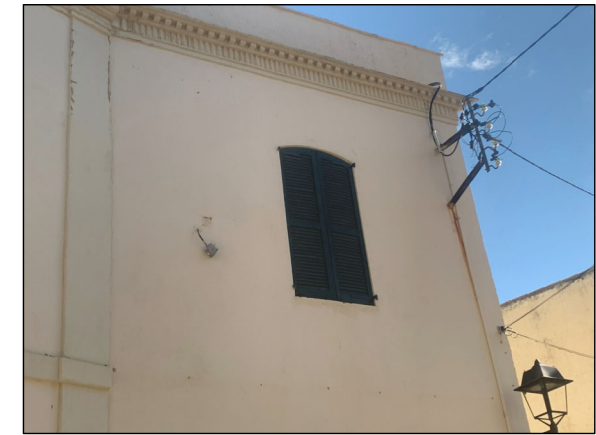
7. Treballs pintura en fusteria o persianes exteriors de fusta

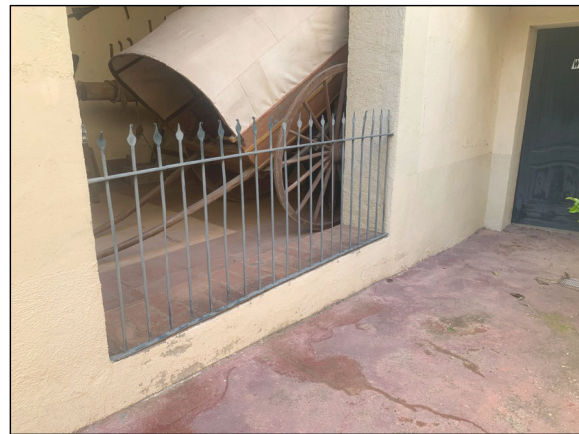
8. Treballs pintura en baranes i reixes exteriors metàl·liques

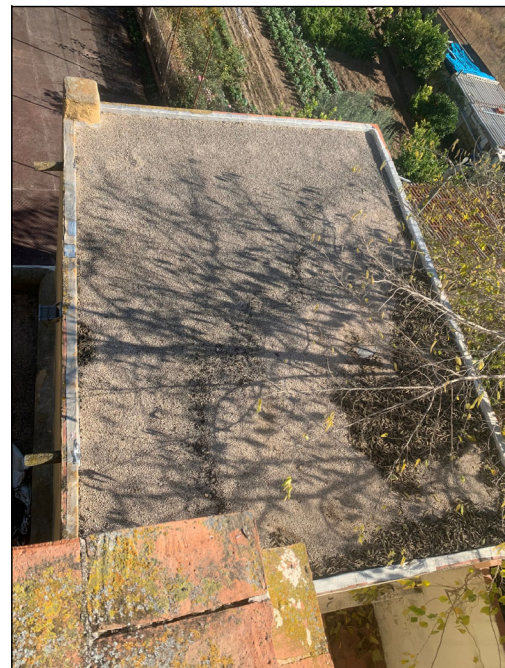
2. Aixecament coberta i formació nova coberta plana
