PLA DIRECTOR DE LES ACTUACIONS  
DE REFORMA PER L'ADEQUACIÓ DE  
L'EDIFICI PAVELLÓ AVE MARIA, DINS  
EL COMPLEX DE MATERNITAT

MEMÒRIA

FEBRER 2025

<b>Projecte</b>	Pla Director del Pavelló Ave Maria	
<b>Emplaçament</b>	Pavelló Ave Maria, Travessera de les Corts, 131, 159, Les Corts, 080828, Barcelona. Coordenades UTM: 41.38188, 2.12525.	
<b>Promotor</b>	Departament de Salut de la Generalitat de Catalunya	
<b>Tècnics redactors</b>	Carlos Godoy Bregolat, arquitecte. Anna Feu i Jordana, doctora arquitecta. Feu i Godoy arquitectes SLP NIF: B25665613 T: 973115258 c/ Dominics 9, baixos, 25280 Solsona	
<b>Intervencions a l'edifici</b>	Projecte de restauració i remodelació del Pavelló Ave Maria de la Casa de la Maternitat per al Departament de Sanitat i Seguretat Social de la Generalitat de Catalunya. 1981-3	
<b>Imatges històriques</b>	Inventari del Patrimoni Arquitectònic de Catalunya	
<b>Imatges de l'estat actual</b>	L'autoria de les fotografies és de Feu i Godoy arquitectes (FGA). En cas contrari, s'esmenta la font.	
<b>Signat</b>	Vist-i-plau	
	Carlos Godoy Bregolat	Anna Feu i Jordana

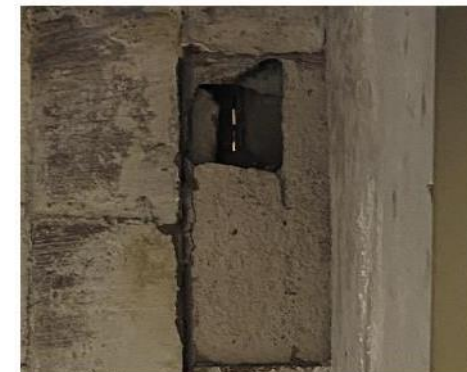
2 - Imatge / cala 2: s'observa dos capes de rajola ceràmica amb manca de tela impermeable

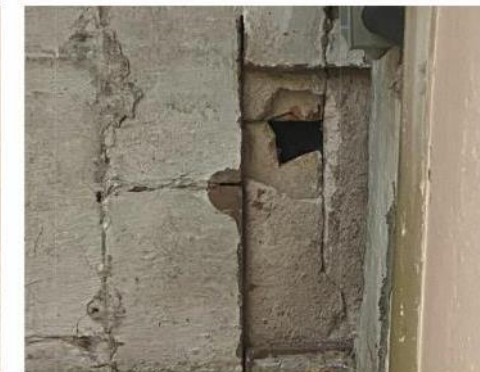
3 - Imatge / cala 3: s'observa dos capes de rajola ceràmica amb manca de tela impermeable

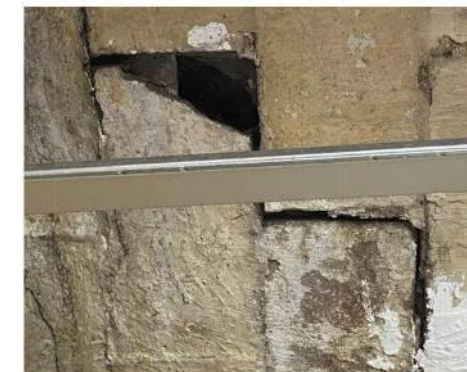
4 - Imatge / cala 4: s'observa dos capes de rajola ceràmica amb presència de tela impermeable perimetral

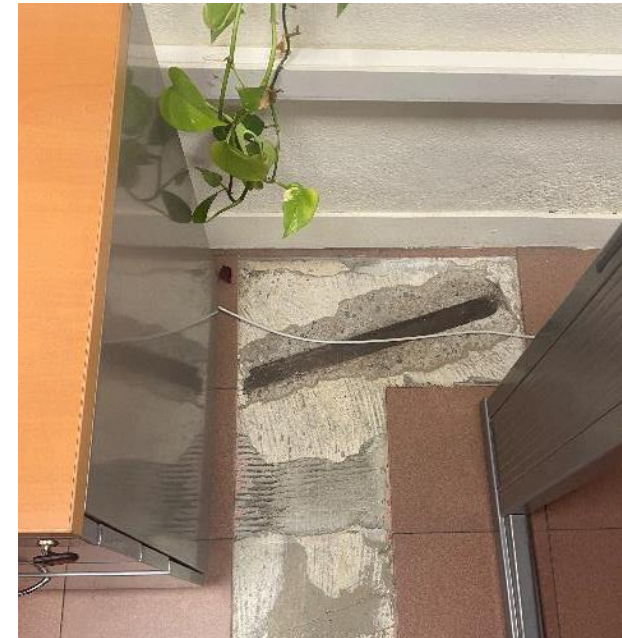
*Imatge de rajoles trencades sobre la galeria soterrada del passatge de les canonades de clima*

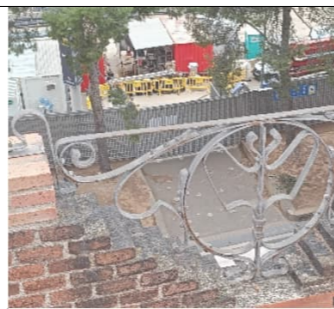
Serralleria oxidada  
Escorrenia en mur ceràmics

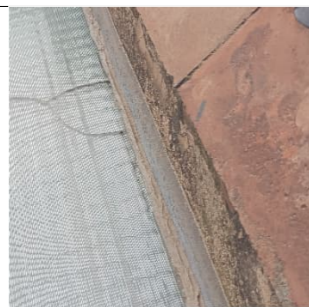
Trencament de claraboia

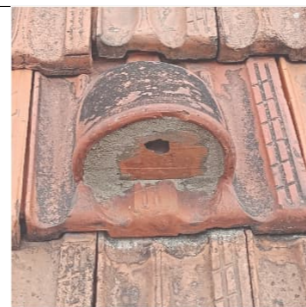
Barrets de ventilació  
Filtració d'aigua

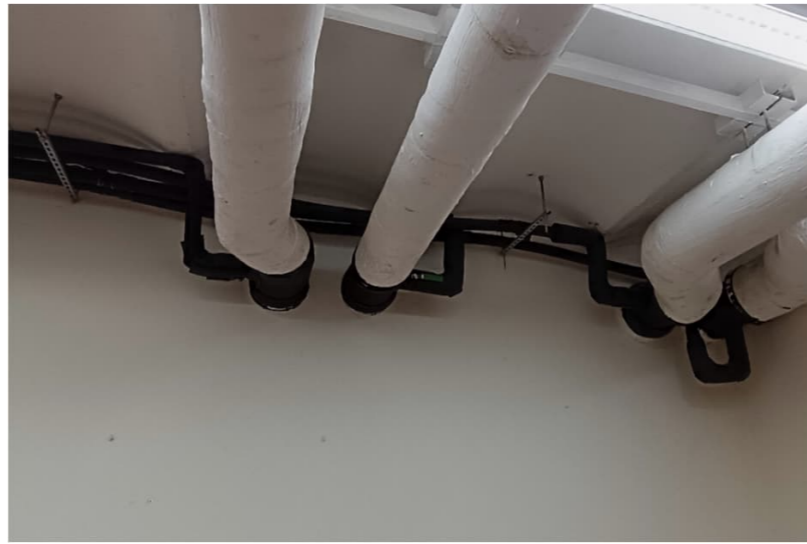
Pèrdua de temperatura per artefactes addicionals al sistema de clima (Fan-coils)
