# Reforma de la façana de l'Ateneu

Expedient  
**903090/25**

**Diagnosi Estructural i constructiva de  
l'Ateneu**

# DIAGNOSI ESTRUCTURAL I CONSTRUCTIVA DE L'ATENEU TORRELLENC, AL TERME MUNICIPAL DE TORRELLES DE LLOBREGAT

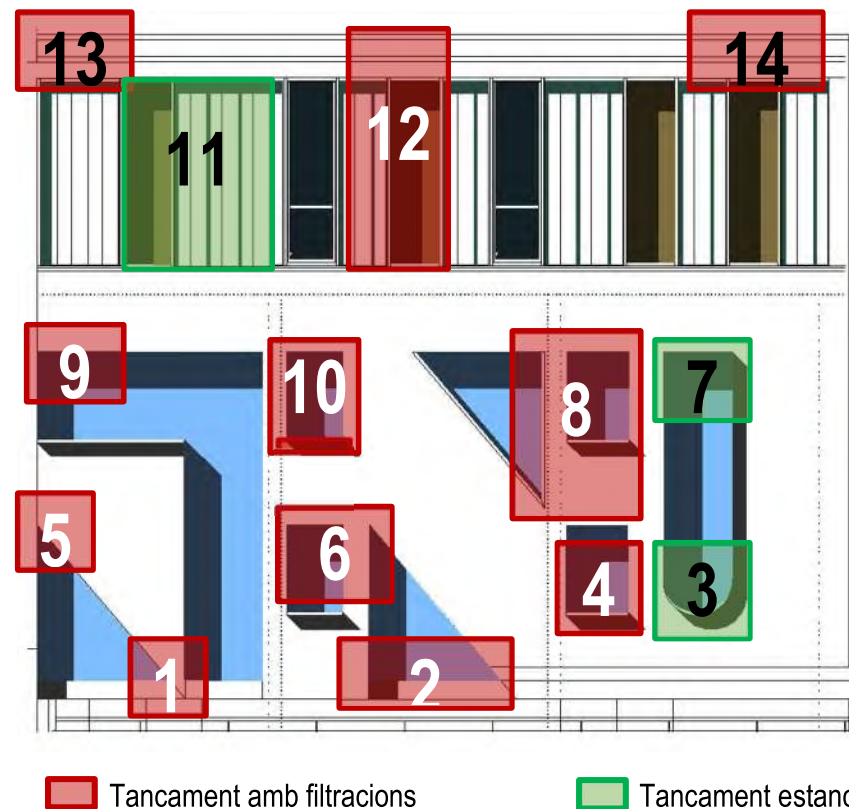
S’ha fet un estudi intensiu de l’estanquitat de la façana mitjançant el mètode de ruixat directe segons la norma UNE-EN 13051:2001. Tal com es veu en el següent esquema d’assajos en façana, el resultat dels 14 punts estudiats és que només en 3 de les zones la façana és estanca.

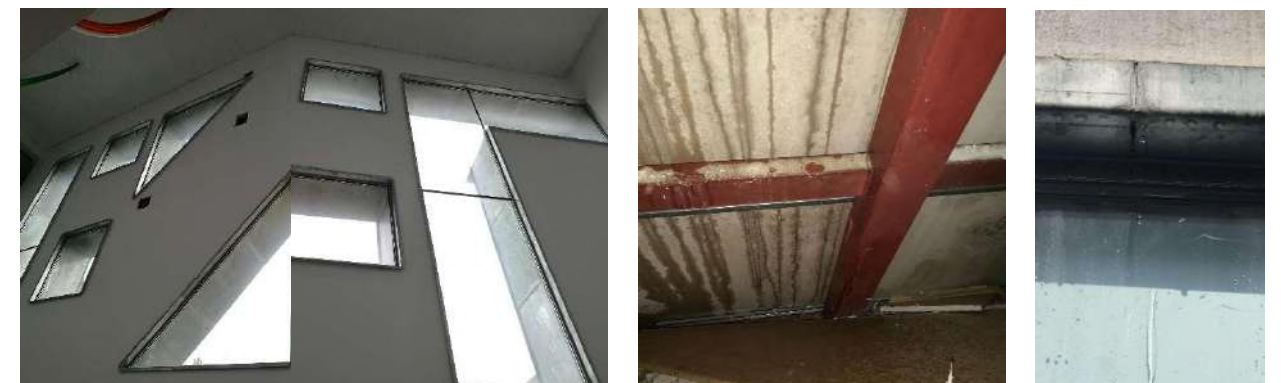
La geometria de les xapes té un plec a l’extrem per enrigir-les. En les xapes que emmarquen la part superior de les finestres, aquest plec és cap amunt i evita que l’aigua marxi, provocant una concentració d’aigua contra la façana que acaba entrant a la part interior i lliscant per l’espai de l’estructura.

Es tracta d’una façana orientada a sud amb materials (monocapa i xapa) que es comporten de manera molt diferent davant l’exposició directa al sol i als augments de temperatura. Els junts entre els materials tornen a ser un punt feble i les xapes que travessen la façana i interfereixen l’escorrentiu vertical de l’aigua fan que aquests punts siguin una via d’entrada per l’aigua (imatge dreta - detall dintell xapa).

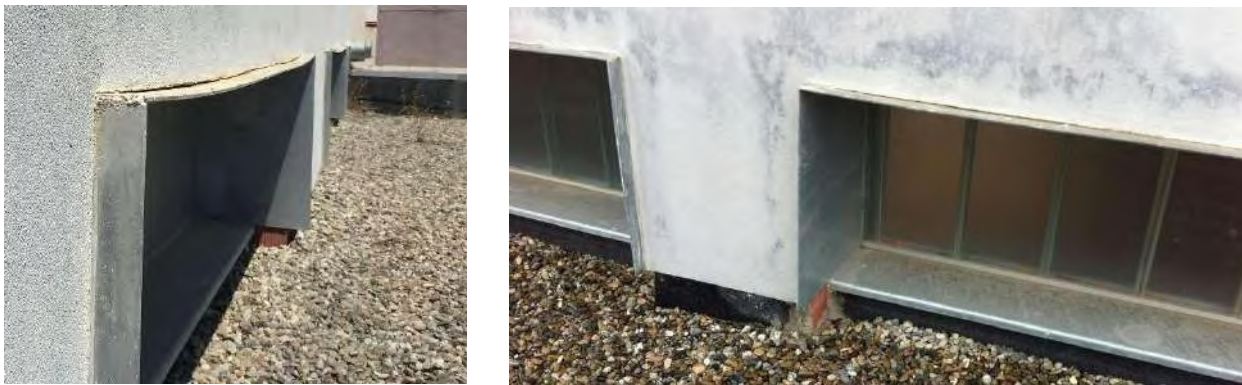
Al marge de les fusteries de la façana principal, en planta coberta hi ha unes fusteries per il·luminar la sala polivalent de planta 4a. La xapa que emmarca aquesta fusteria no està suficientment enrigida i el seu propi pes ha provocat que fletxi i ofereixi un punt d'entrada d'aigua.

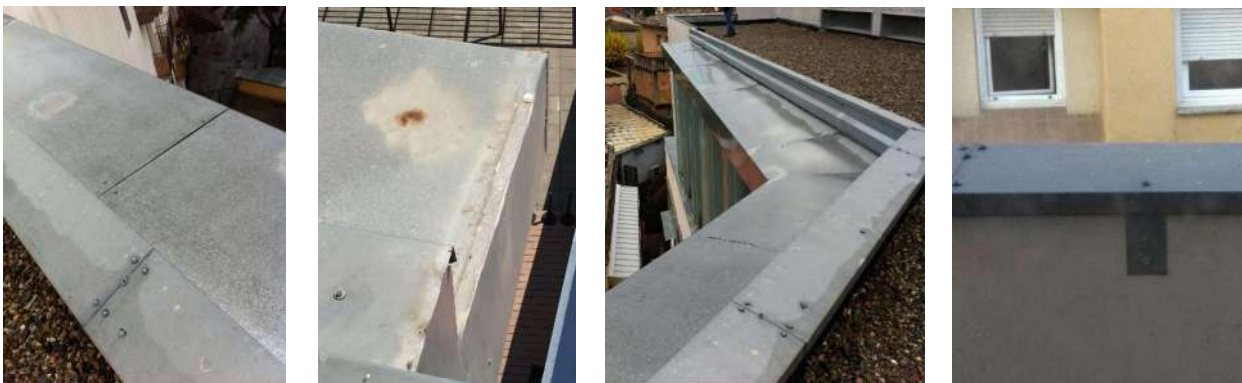
El coronament de la façana està format per un minvell ceràmic que recull la impermeabilització de coberta sense arribar a protegir la part superior del mur. Aquest punt està cobert amb una xapa metàl·lica que és la que ha de garantir l'estanquitat d'aquest element. La solució del ràfec és equivalent a la del coronament però amb una geometria diferent.

En ambdós casos s'han segellat les unions amb silicona, i els cargols de fixació no tenen cap tipus de volandera de goma. També s'observen plecs i remats amb execució poc curosa que faciliten l'acumulació d'aigua sobre la xapa o en els punts singulars de la solució i que acaben concentrant aigua en zones no impermeabilitzades.

També s'ha detectat un punt on hi ha dos coronaments desalineats que s'encavalquen i que s'han executat de manera que un aboca aigua a la part de sota la xapa de l'altre en un espai sense impermeabilitzar.

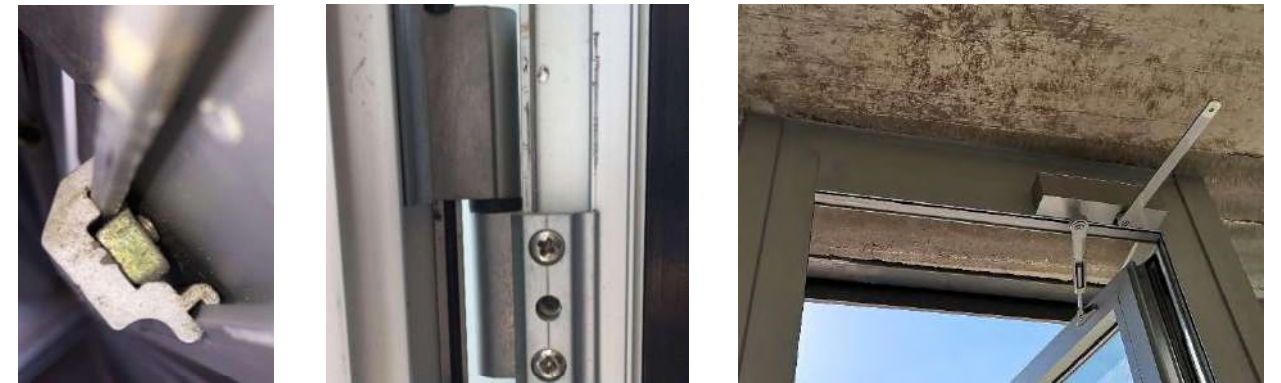
Les frontisses de les finestres estan col·locades amb cargols a pressió sobre el marc enlloc de perforar-lo. Amb el temps la pressió d'aquests cargols no ha estat suficient per suportar el pes de la fusteria i han anat lliscant tal com es veu a les imatges.

El fet que les balconeres es despenjin ha provocat que el sistema de molles per bloquejar-les quan estan obertes s'hagin deformat o trencat en el cas més extrem.

Finalment caldrà canviar tots els retenidors de les fusteries que s'hagin deformat o trencat degut al deteriorament que han patit.

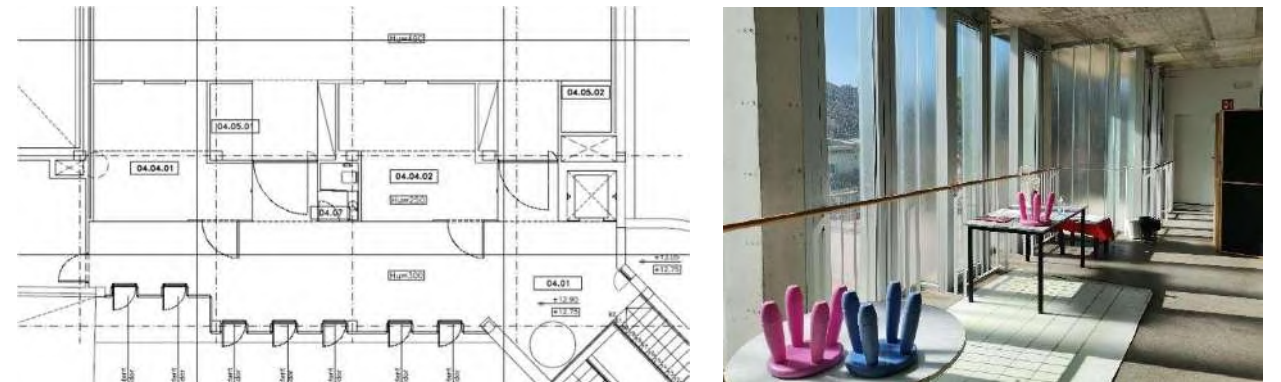
Per altra banda, el tancament de U-Glass simple d'aquesta planta té una transmissivitat tèrmica alta produint desconfort tèrmic en els usuaris de la sala adjacent a la façana.

El plantejament de projecte per aquest espai sembla el d'un recinte de pas que dona accés a la sala polivalent i que permet fer les funcions de hall en moments de trànsit de molts usuaris. Tanmateix, si es vol fer servir aquest espai com a sala, cal millorar la solució de la façana perquè compleixi amb els paràmetres del CTE.

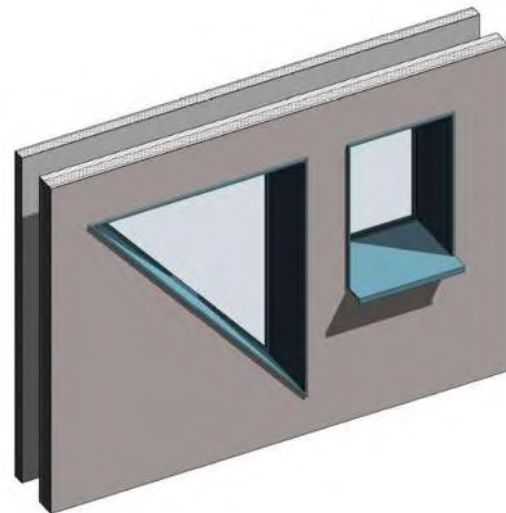
Fusteria amb marc existent

- Desmuntatge de la fusteria existent per poder fixar el folrat.
- Repicat de l'acabat de façana en el perímetre exterior del marc de les finestres.
- Impermeabilització del perímetre de les finestres.
- Folrat del marc existent amb una nova xapa sobreposada.
- Muntatge de la fusteria i vidre desmuntats.
- Restitució del material aïllant i d'acabat de façana i pintat del conjunt dels elements.

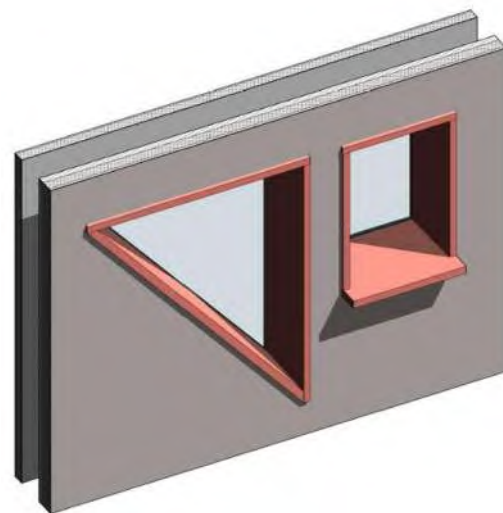
Fusteria amb marc folrat

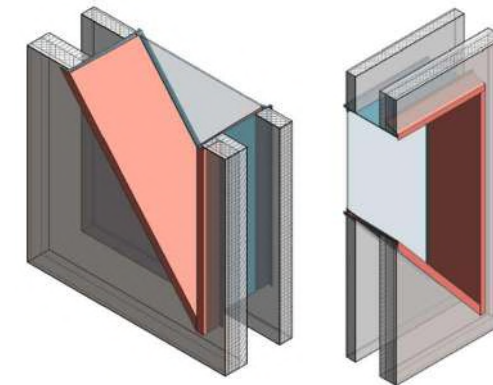
Proposta folrat finestra triangular

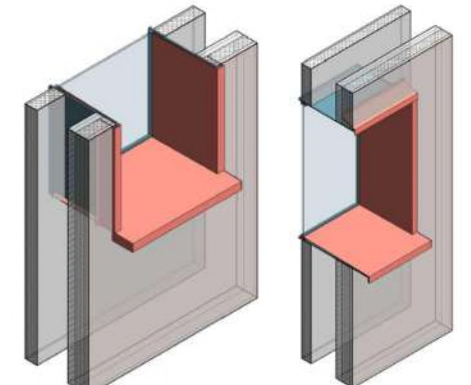
Proposta folrat finestra quadrada

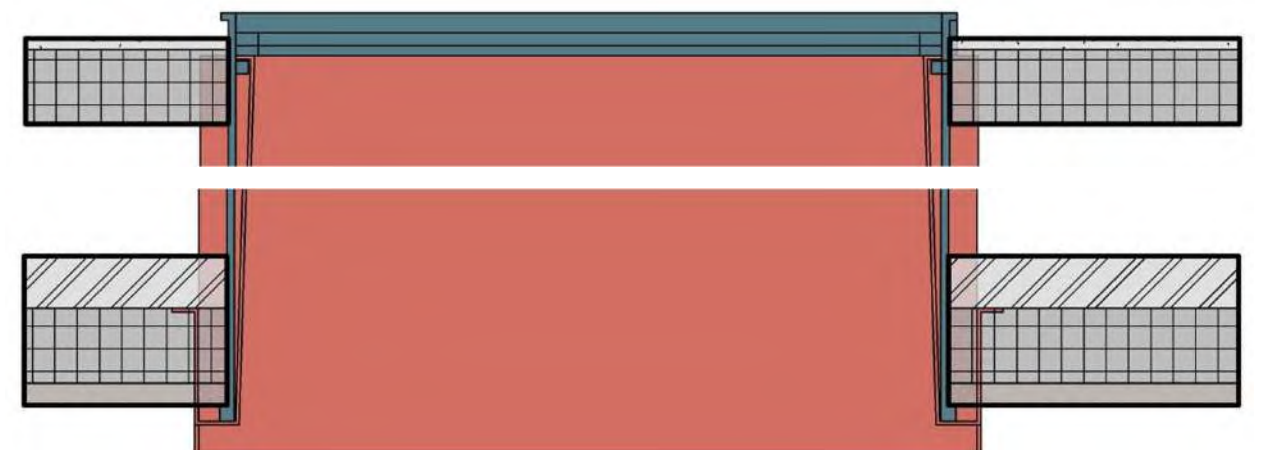
Detall folrat finestra

El cost aproximat d'aquesta proposta, segons els criteris descrits a l'apartat de la metodologia, oscil·la entre els 55.000€ - 65.000€ + IVA.

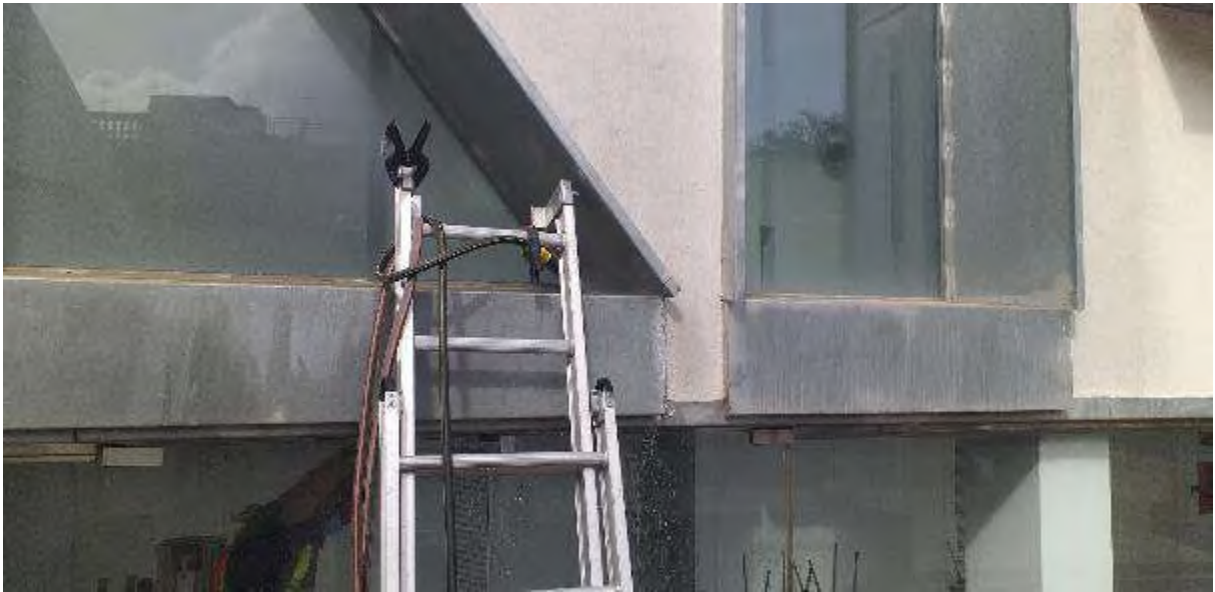
1. Zona façana principal Prova 1.

Durant la realització de l'assaig, s'observen filtracions d'aigua a les parts interiors. Per tant, el resultat de la prova es considera **NO SATISFACTORI**.

Punt singular.

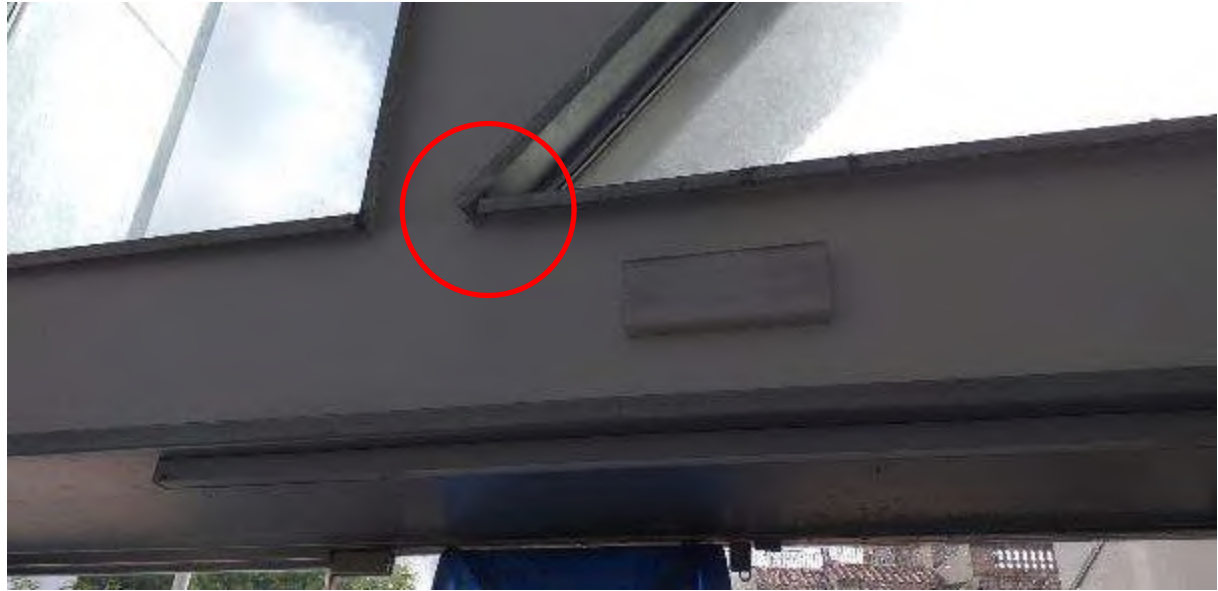
Zona fugues.

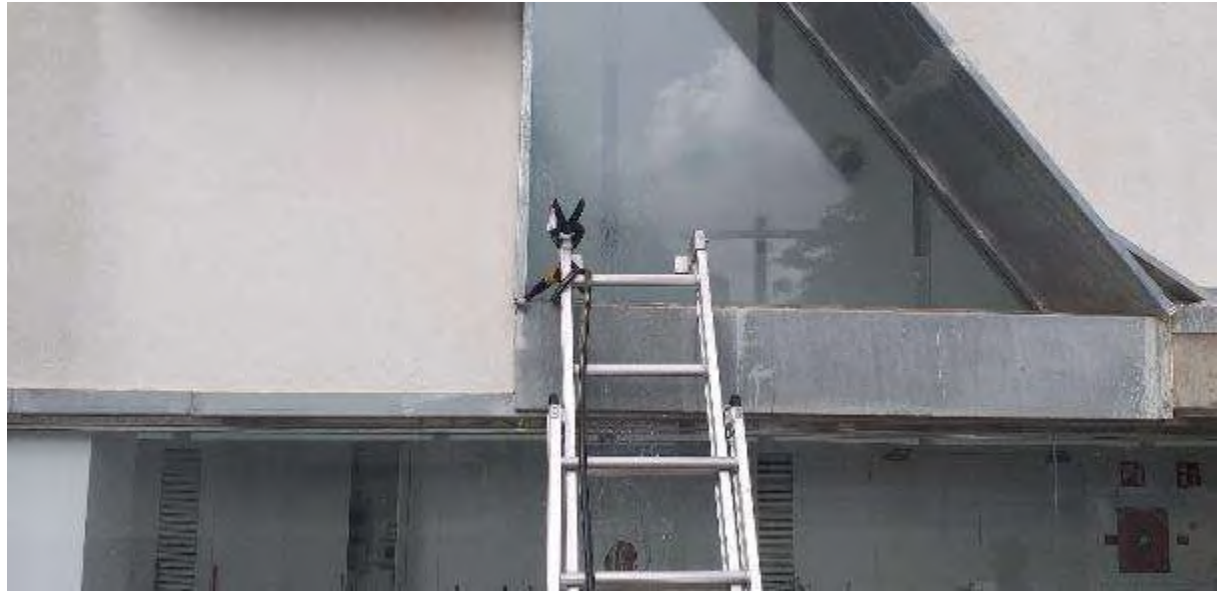
2. Zona façana principal Prova 2.

Durant la realització de l'assaig, s'observen filtracions d'aigua a les parts interiors. Per tant, el resultat de la prova es considera **NO SATISFACTORI**.

Punt singular.

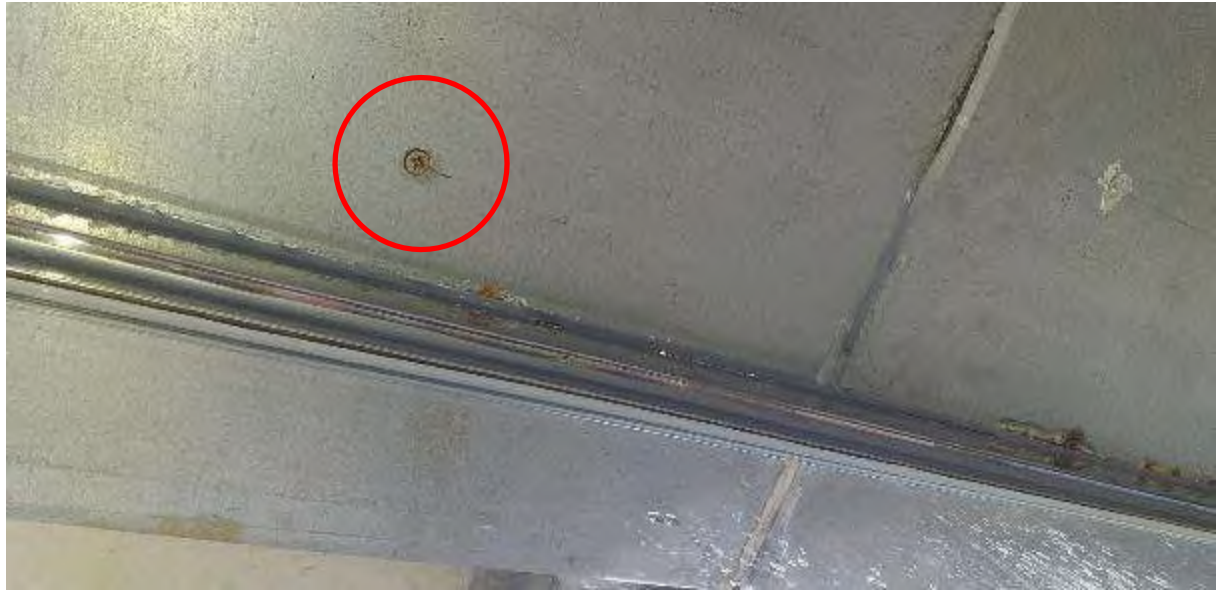
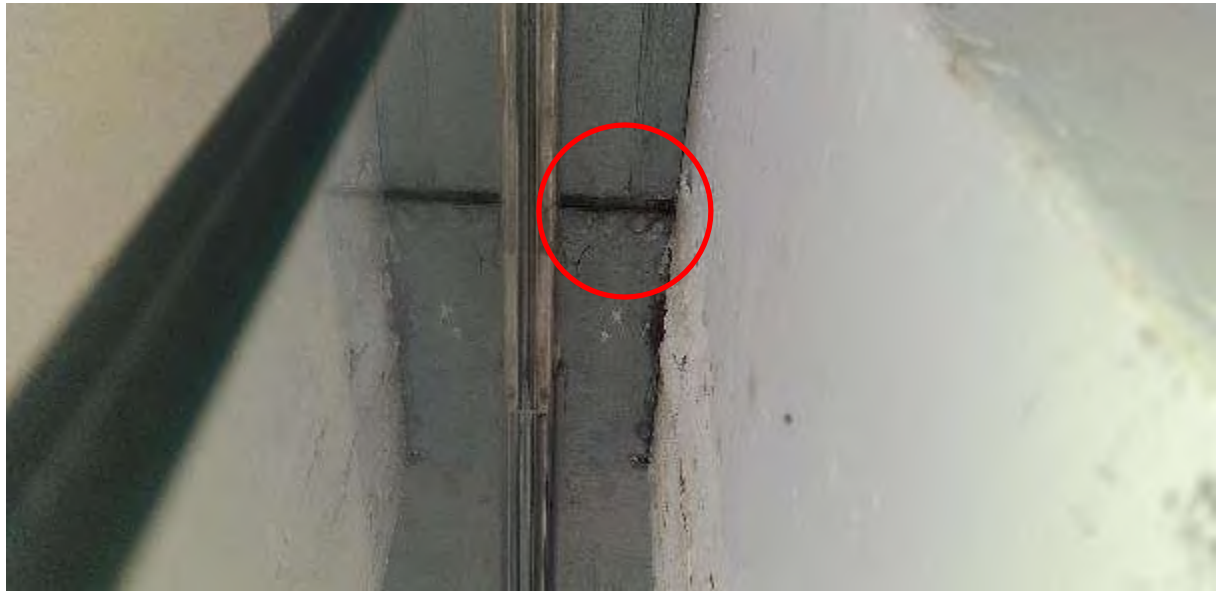
Zona fugues.

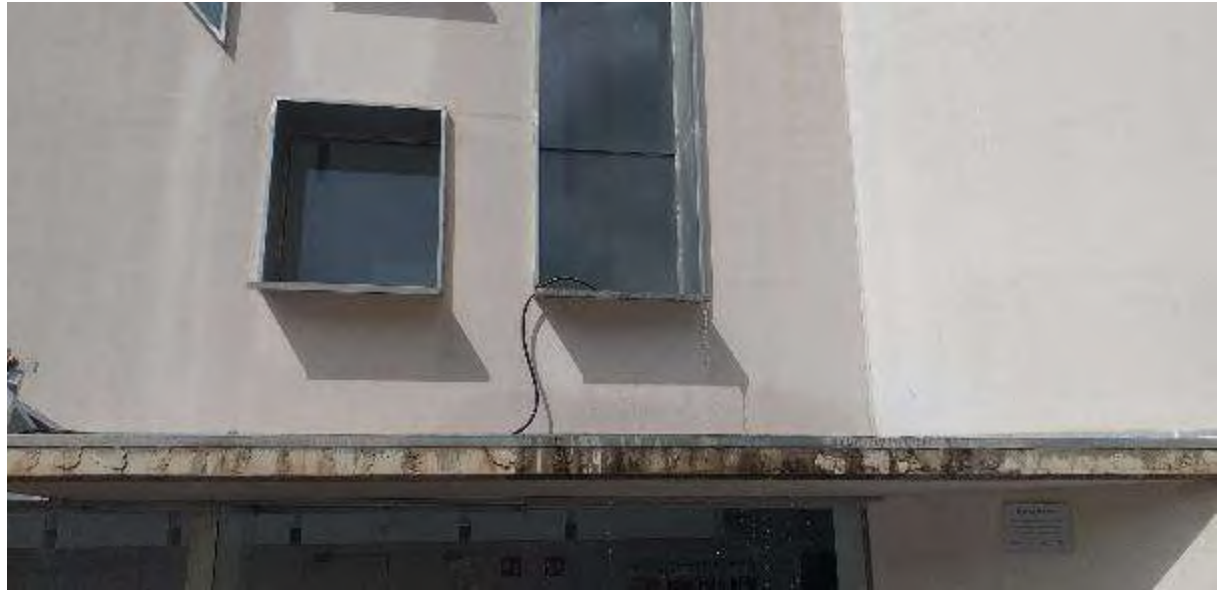
3. Zona façana principal Prova 3.

Punt singular.

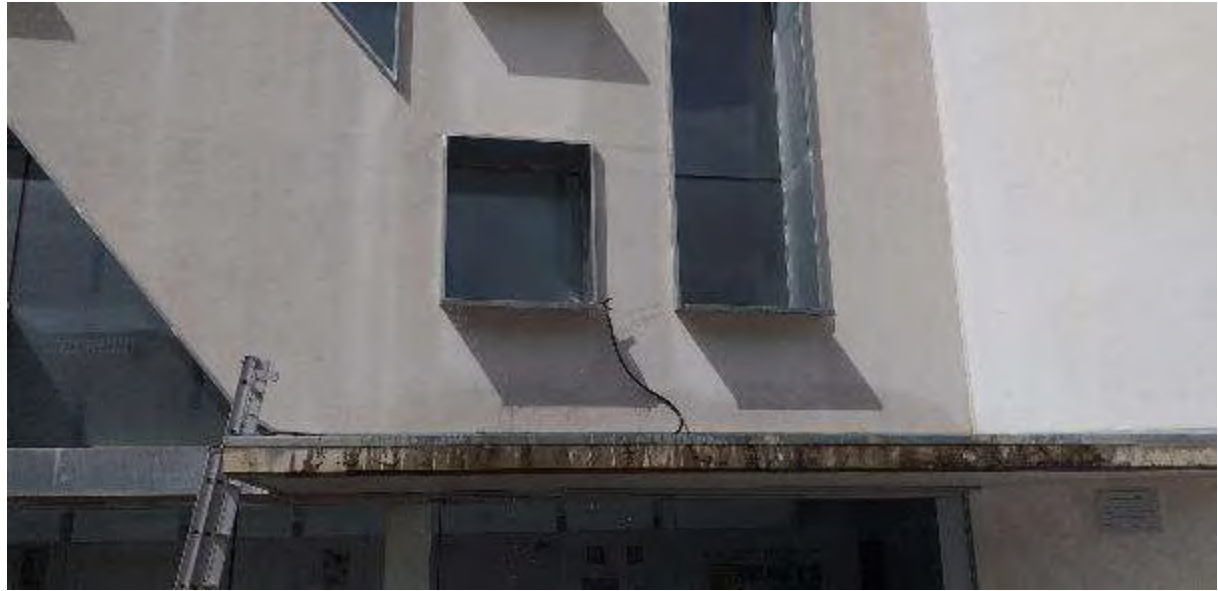
4. Zona façana principal Prova 4.

Durant la realització de l'assaig, s'observen filtracions d'aigua a les parts interiors. Per tant, el resultat de la prova es considera **NO SATISFACTORI**.

Punt singular.

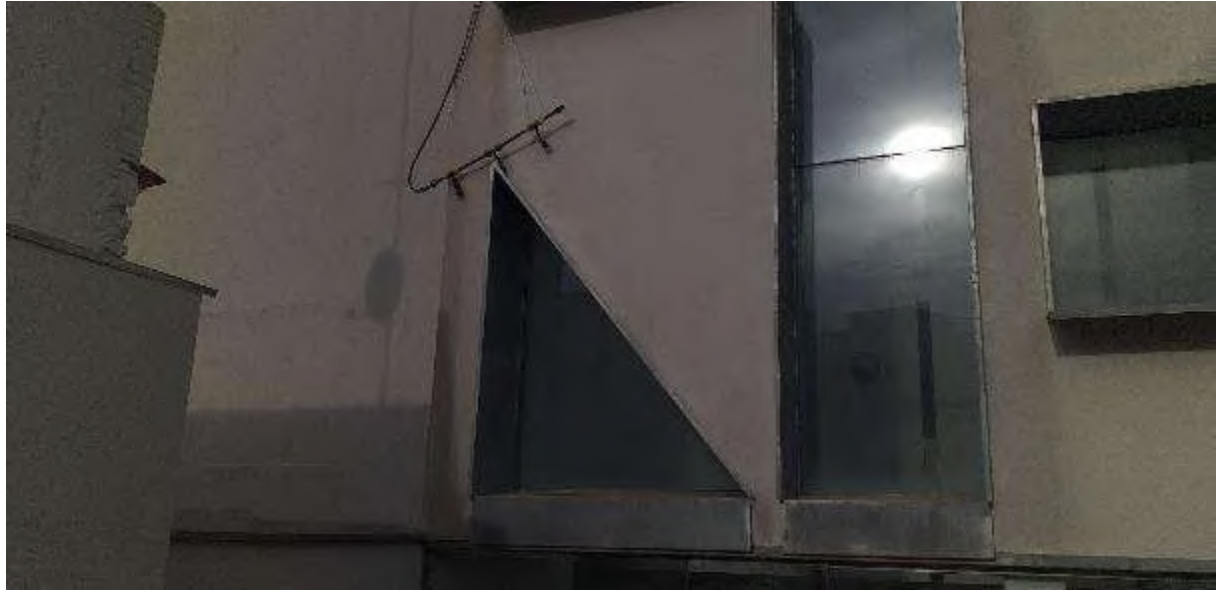
5. Zona façana principal Prova 5.

Durant la realització de l'assaig, s'observen filtracions d'aigua a les parts interiors. Per tant, el resultat de la prova es considera **NO SATISFACTORI**.

Vista prova.

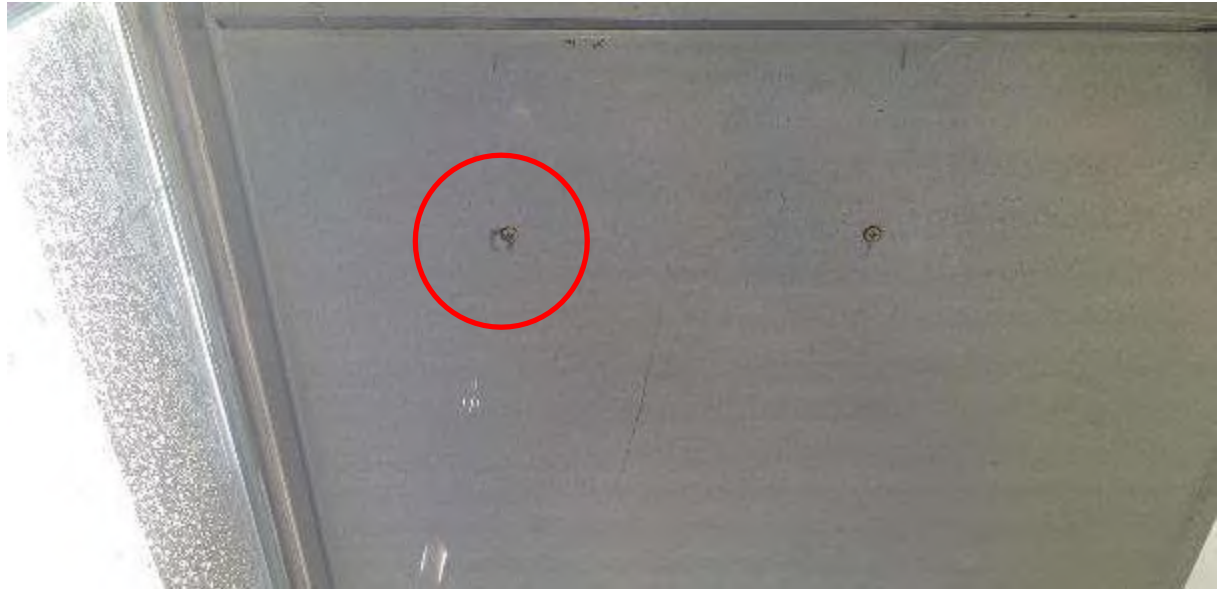
Zona fugues.

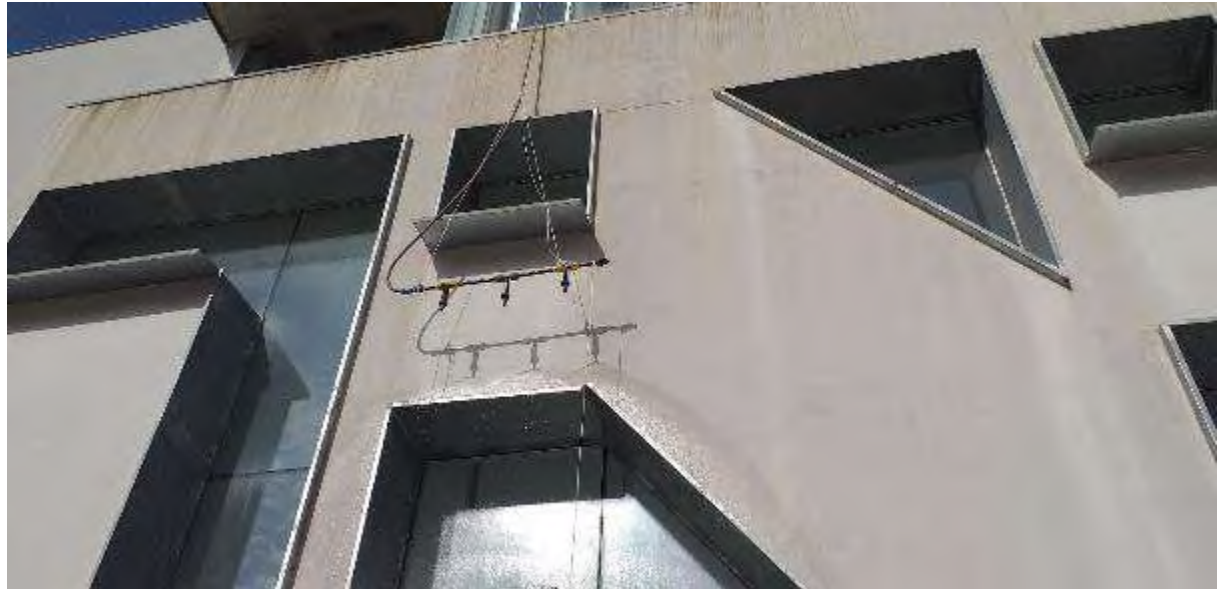
6. Zona façana principal Prova 6

Durant la realització de l'assaig, s'observen filtracions d'aigua a les parts interiors. Per tant, el resultat de la prova es considera **NO SATISFACTORI**.

Vista prova.

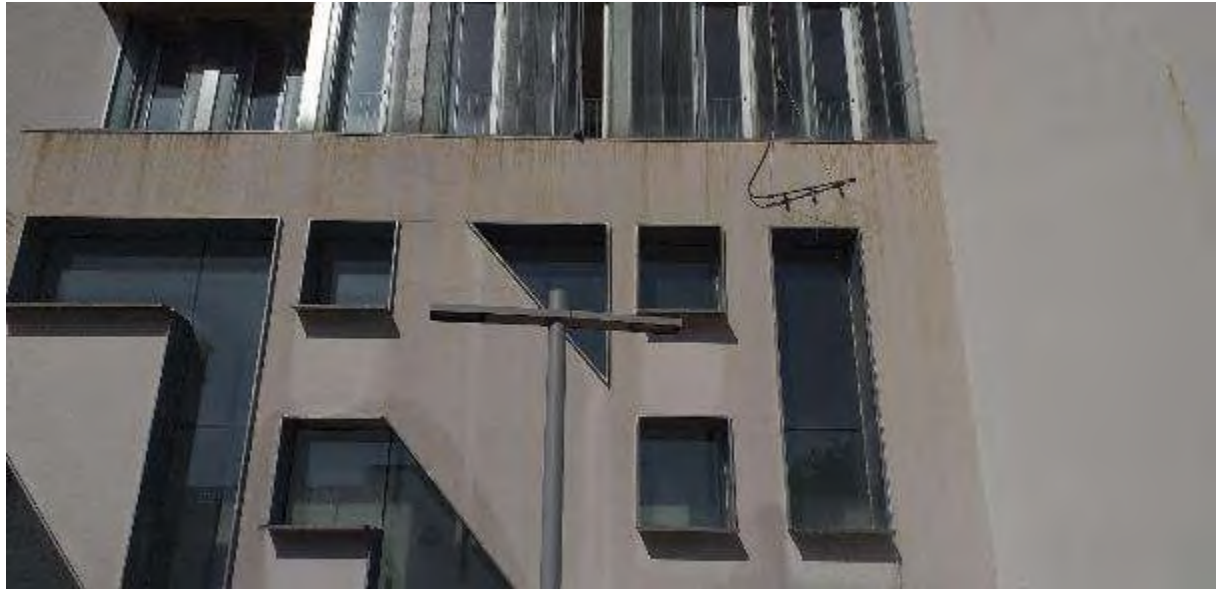
7. Zona façana principal Prova 7.

Durant la realització de l'assaig, no s'observen humitats ni filtracions d'aigua a les parts interiors. Per tant, el resultat de la prova es considera **SATISFACTORI**.

Vista prova.

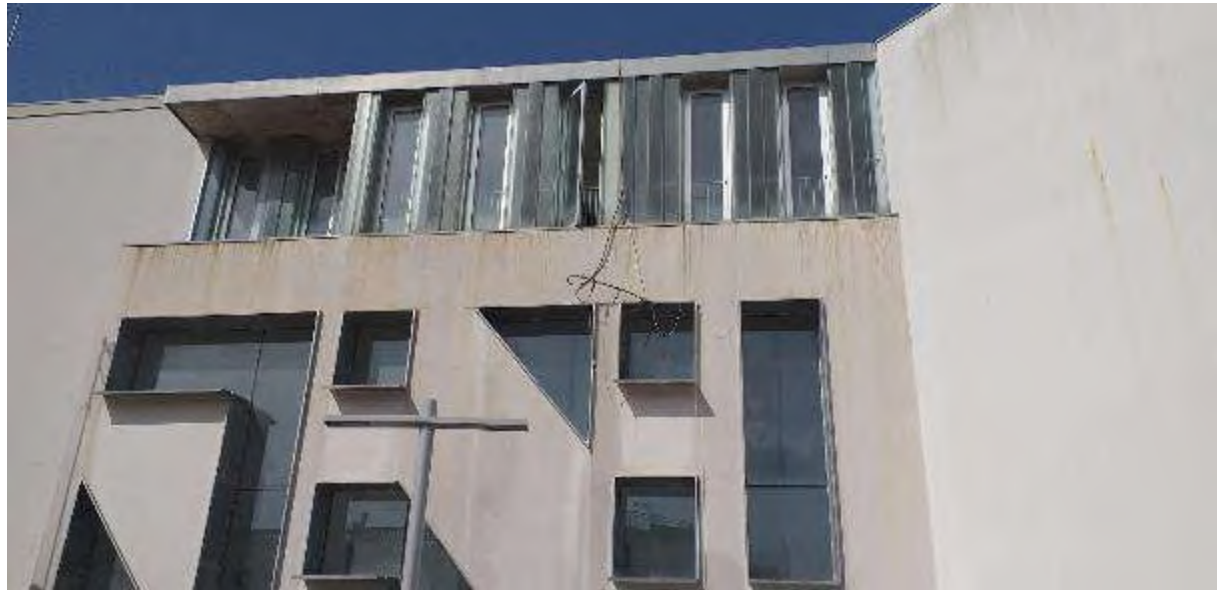
8. Zona façana principal Prova 8.

Durant la realització de l'assaig, s'observen filtracions d'aigua a les parts interiors. Per tant, el resultat de la prova es considera **NO SATISFACTORI**.

Vista prova.

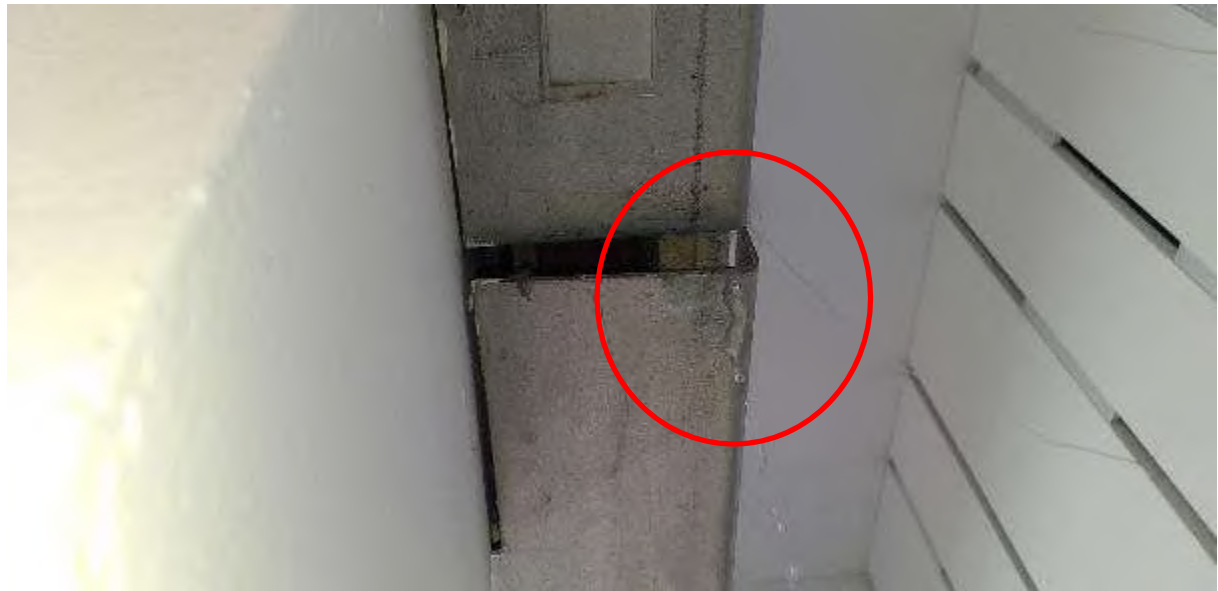
Zona fugues.

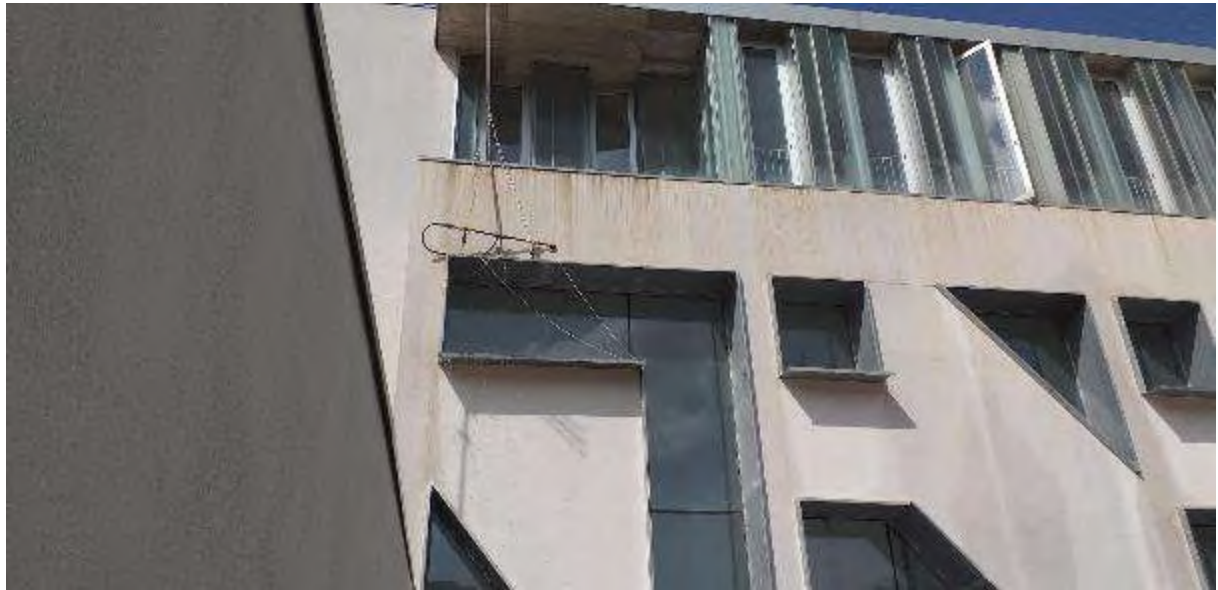
9. Zona façana principal Prova 9.

Durant la realització de l'assaig, s'observen filtracions d'aigua a les parts interiors. Per tant, el resultat de la prova es considera **NO SATISFACTORI**.

Vista prova.

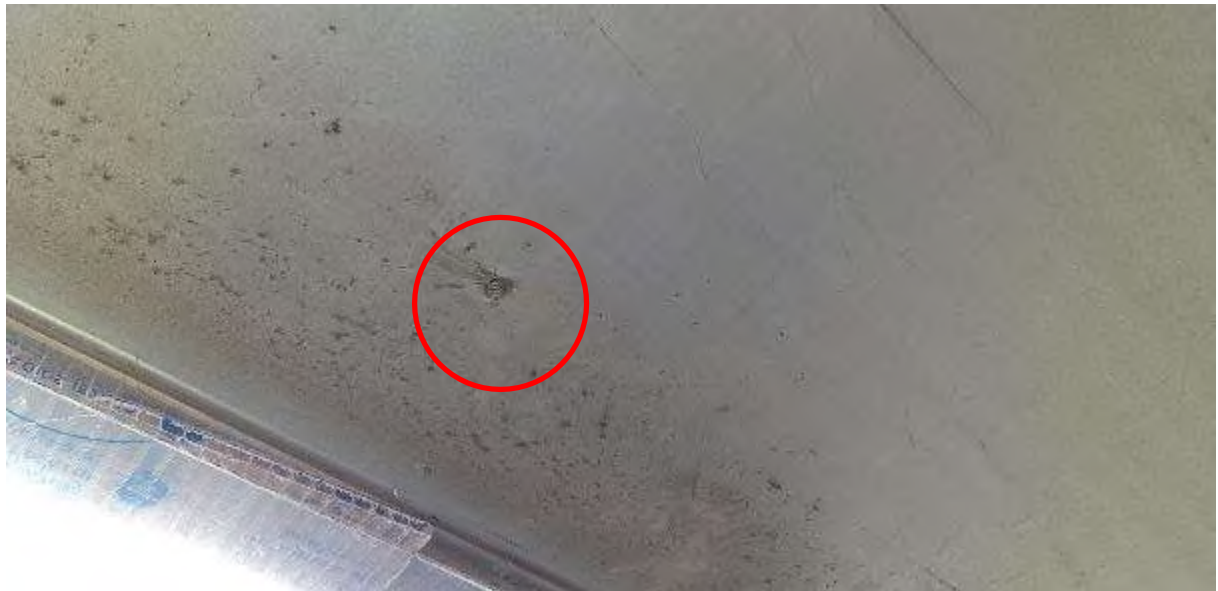
Zona fugues.

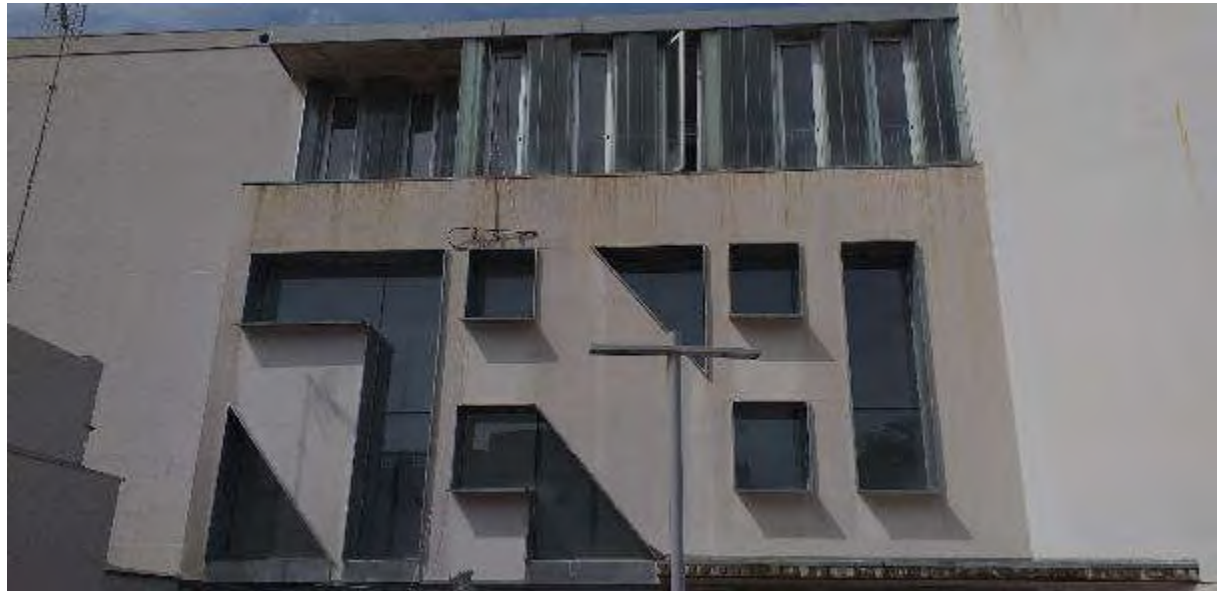
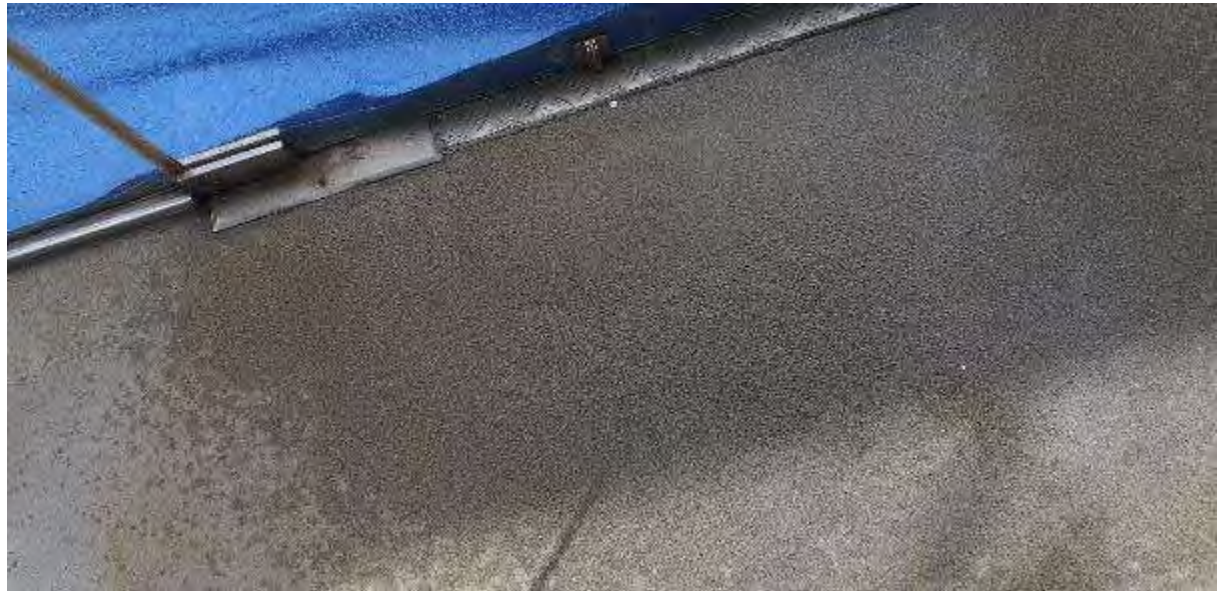
10. Zona façana principal Prova 10.

Durant la realització de l'assaig, s'observen filtracions d'aigua a les parts interiors. Per tant, el resultat de la prova es considera **NO SATISFACTORI**.

Vista prova.

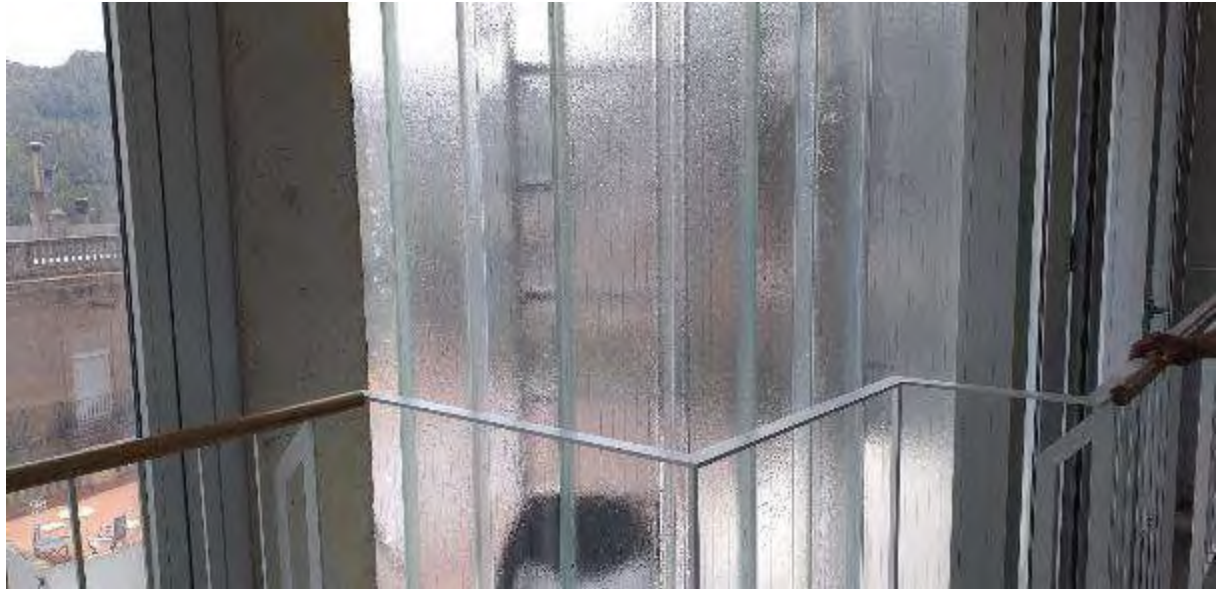
11. Zona façana principal Prova 11.

Durant la realització de l'assaig, no s'observen humitats ni filtracions d'aigua a les parts interiors. Per tant, el resultat de la prova es considera **SATISFACTORI**.

Vista prova.

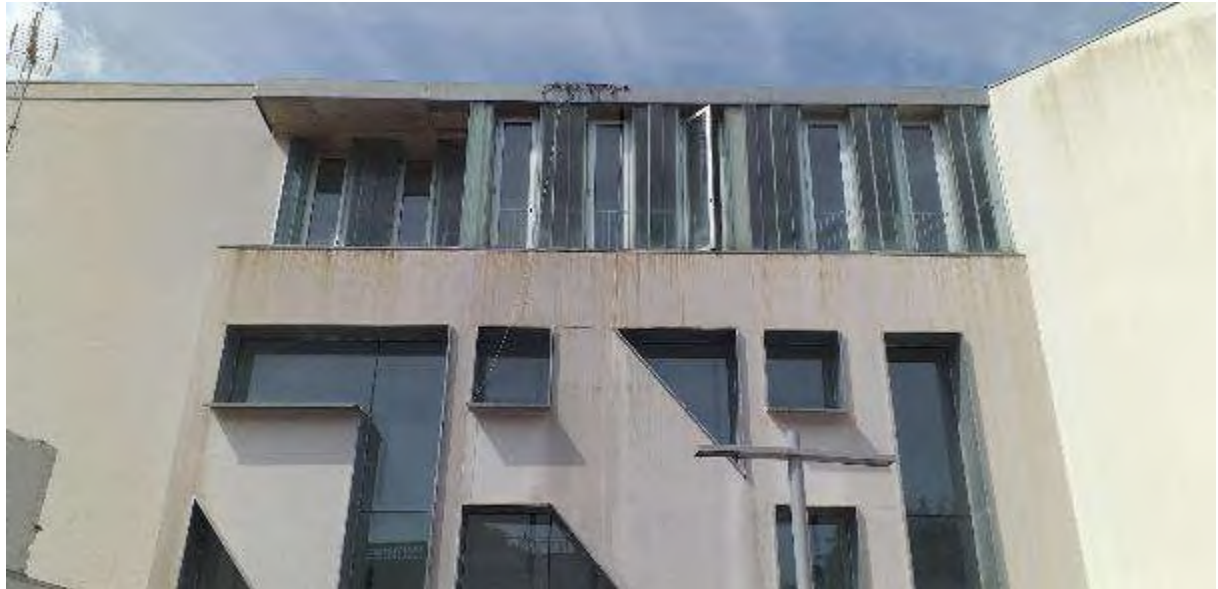
12. Zona façana principal Prova 12.

Durant la realització de l'assaig, s'observen filtracions d'aigua a les parts interiors. Per tant, el resultat de la prova es considera **NO SATISFACTORI**.

Vista prova.

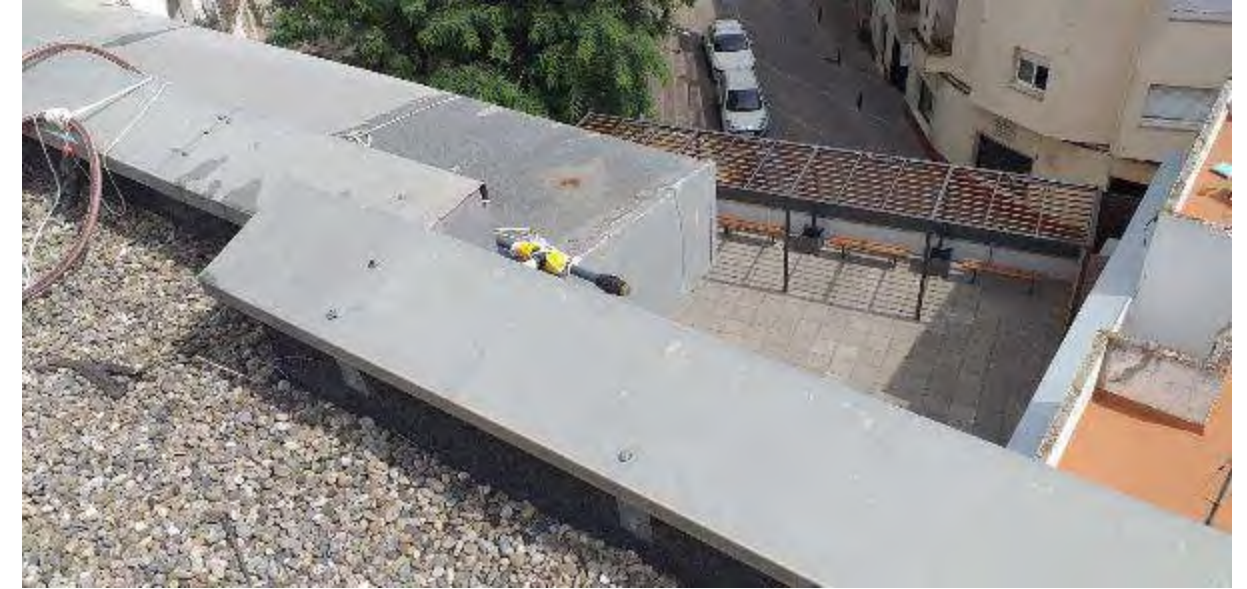
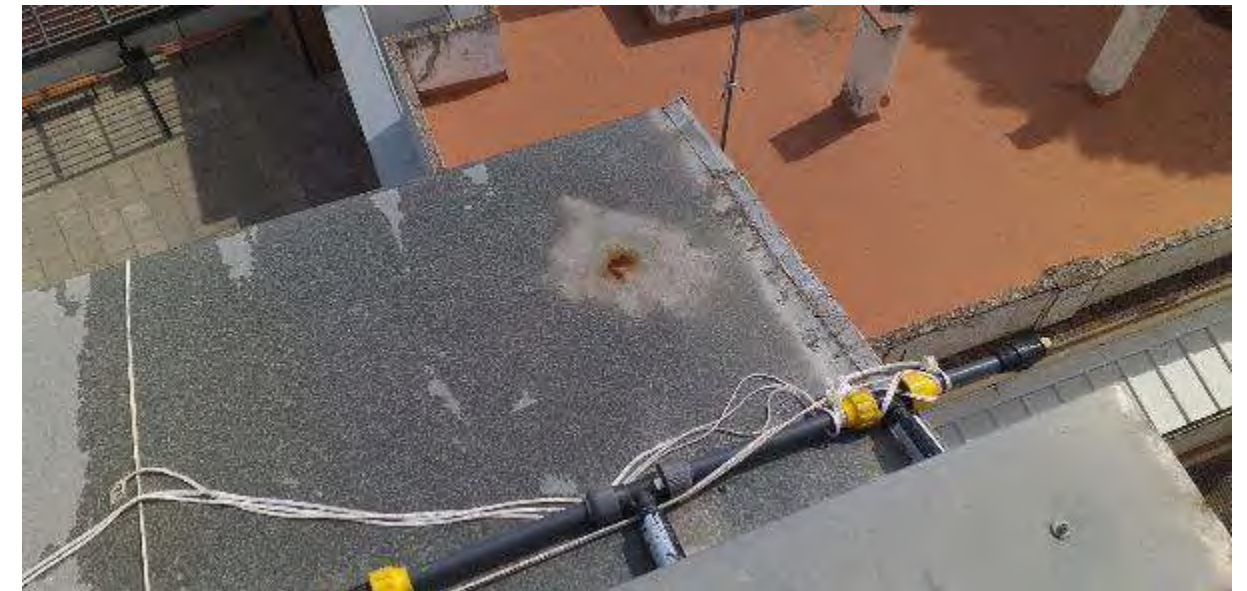
### 13. Zona façana principal Prova 13.

Durant la realització de l'assaig, s'observen filtracions d'aigua a les parts interiors. Per tant, el resultat de la prova es considera **NO SATISFACTORI**.

Vista prova. Punt singular.

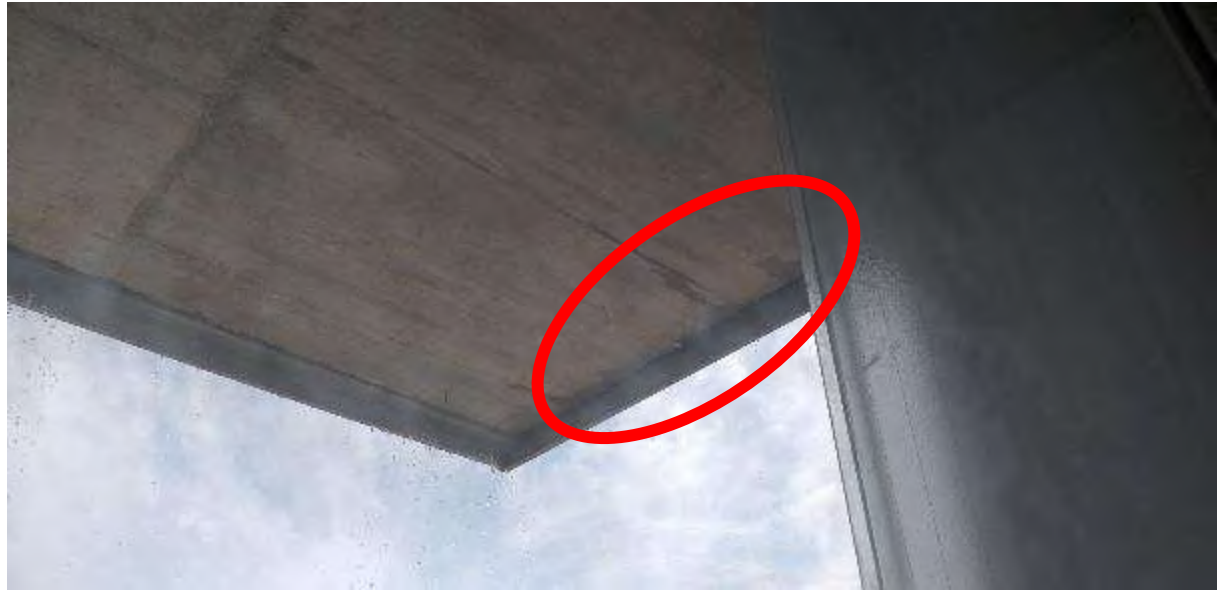
Zona fugues, es filtra per dins de la chapa.

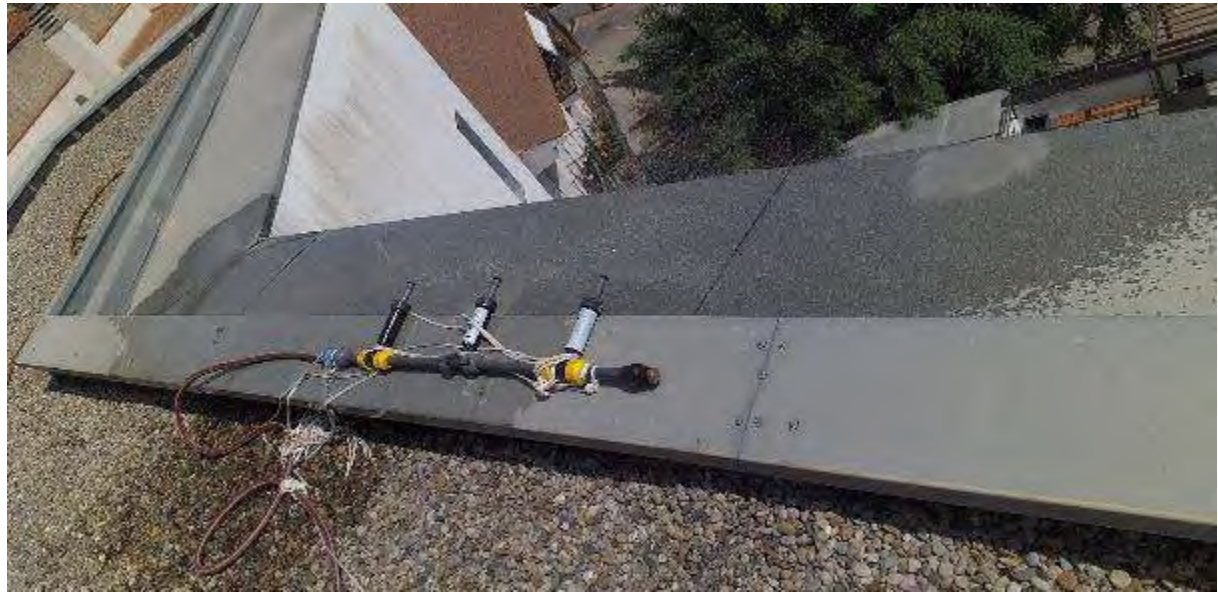
14. Zona façana principal Prova 14.

Durant la realització de l'assaig, s'observen filtracions d'aigua a les parts interiors. Per tant, el resultat de la prova es considera **NO SATISFACTORI**.

Vista prova. Punt singular.
