# Projecte bàsic i d'execució de restauració pictòrica i acondicionament interior de l'ermita de Santa Maria de Sales

## Memòria

Antoni Barcons Grau, arquitecte  
Marilena Gracia Suñé, arquitecta tècnica  
Servei de Patrimoni Arquitectònic Local

juliol de 2018

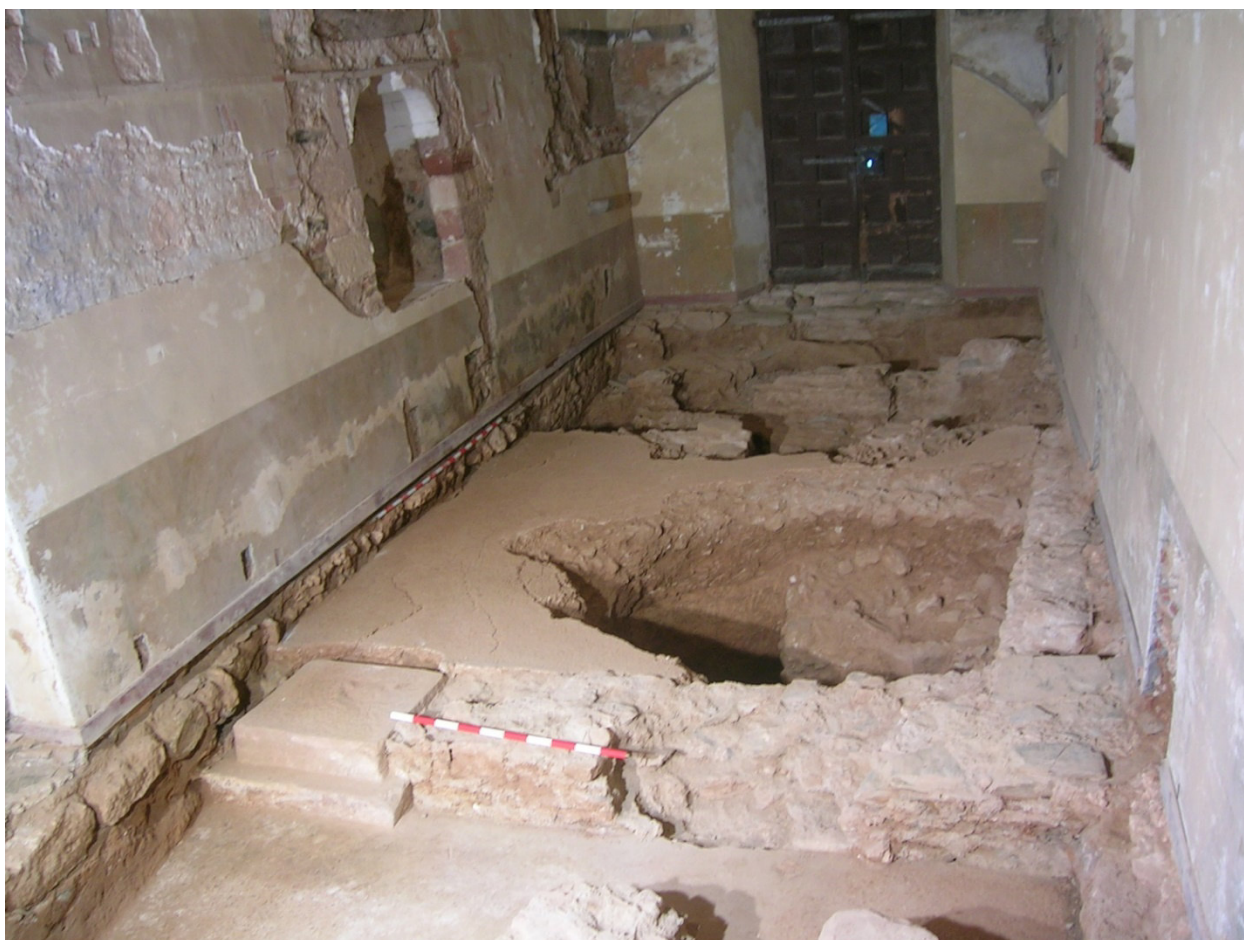
Restes arqueològiques a l'àmbit de la nau

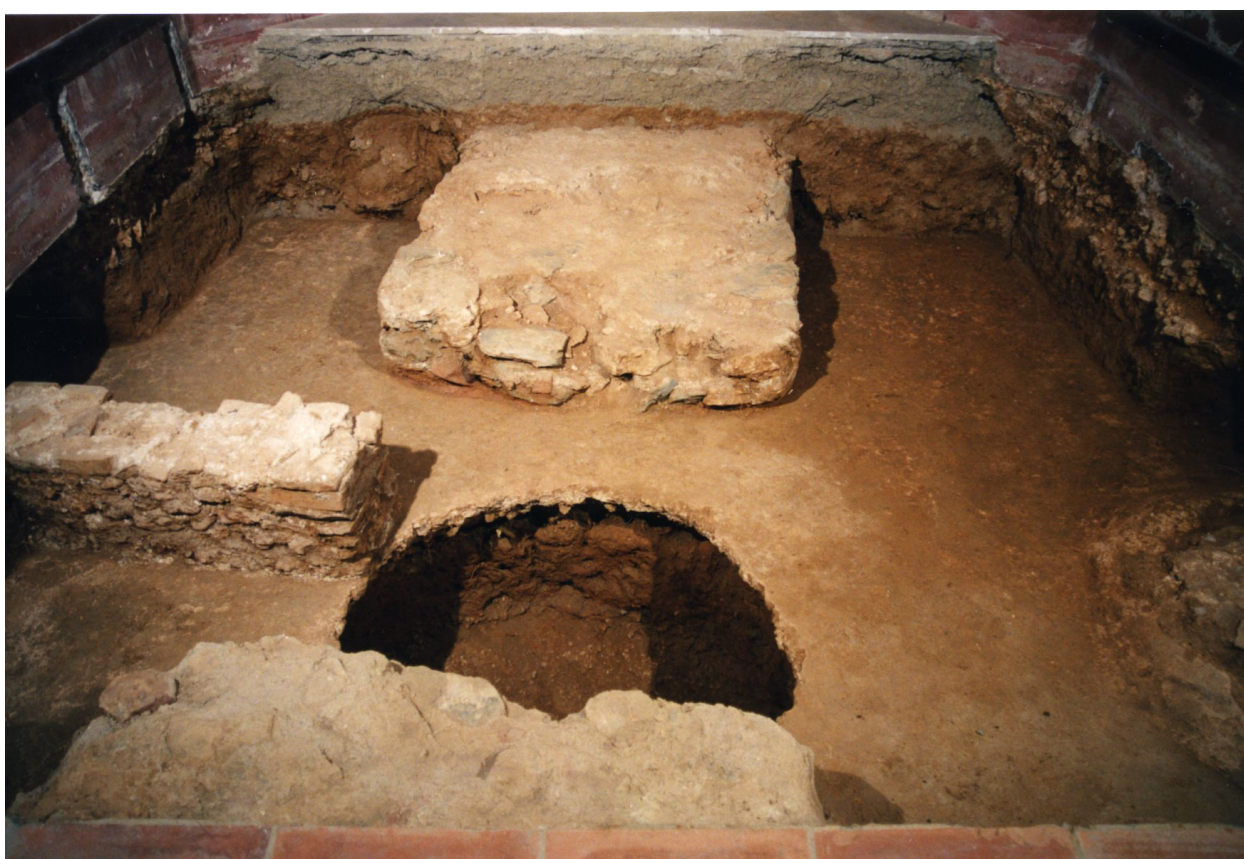
Paviments i altres estructures a la zona de l'absis

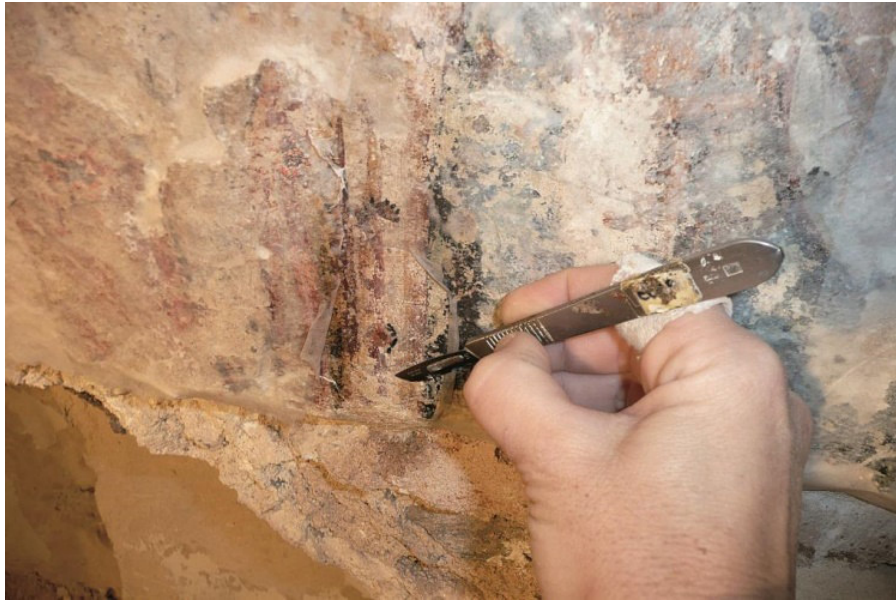
Extracció d'una mostra de pigment per a l'anàlisi de laboratori

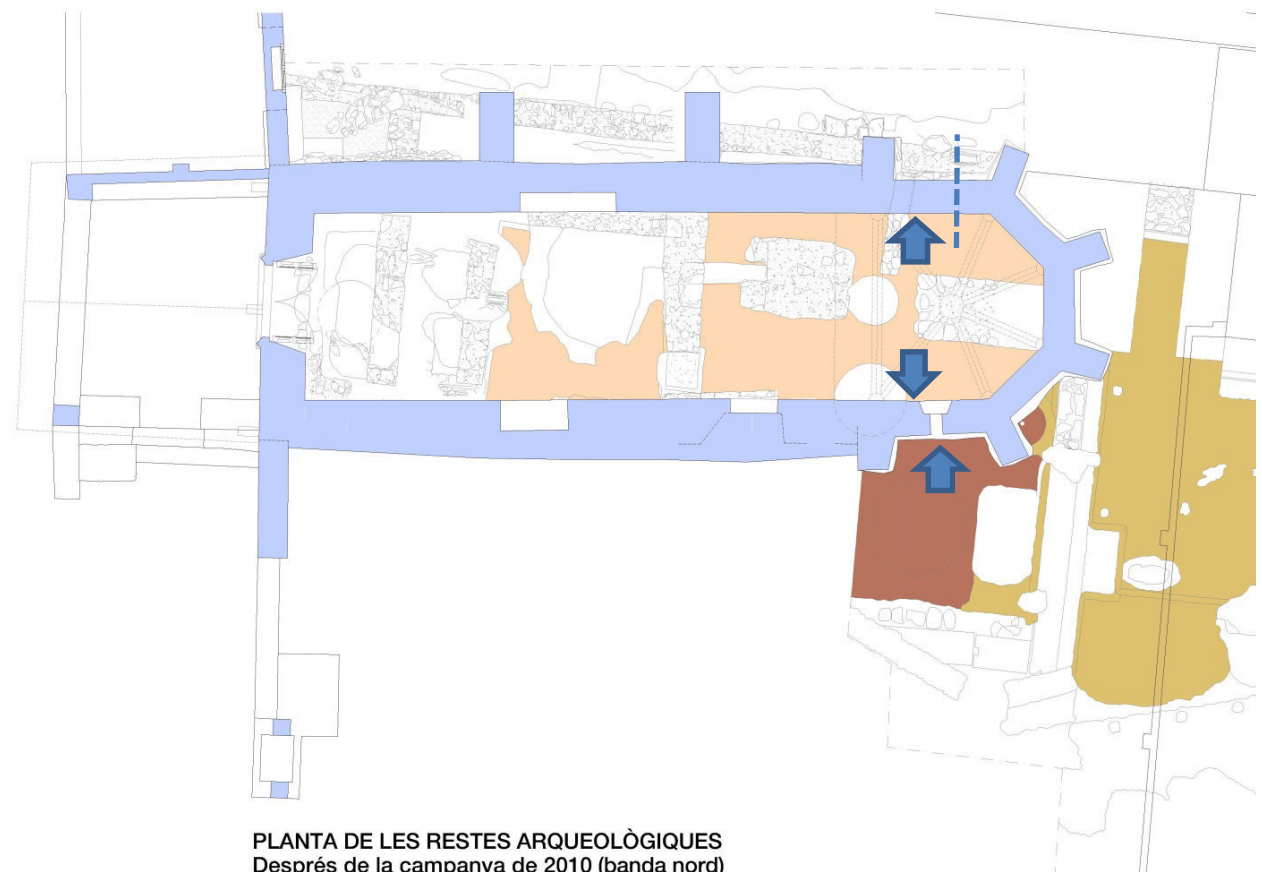
PLANTA DE LES RESTES ARQUEOLÒGIQUES  
Després de la campanya de 2010 (banda nord)

En alguns llocs, s'han detectat degradacions i significatives pèrdues de volum en les capes d'argiles i de graves, aspecte a tenir en compte des del punt de vista de la correcta transmissió de càrregues.

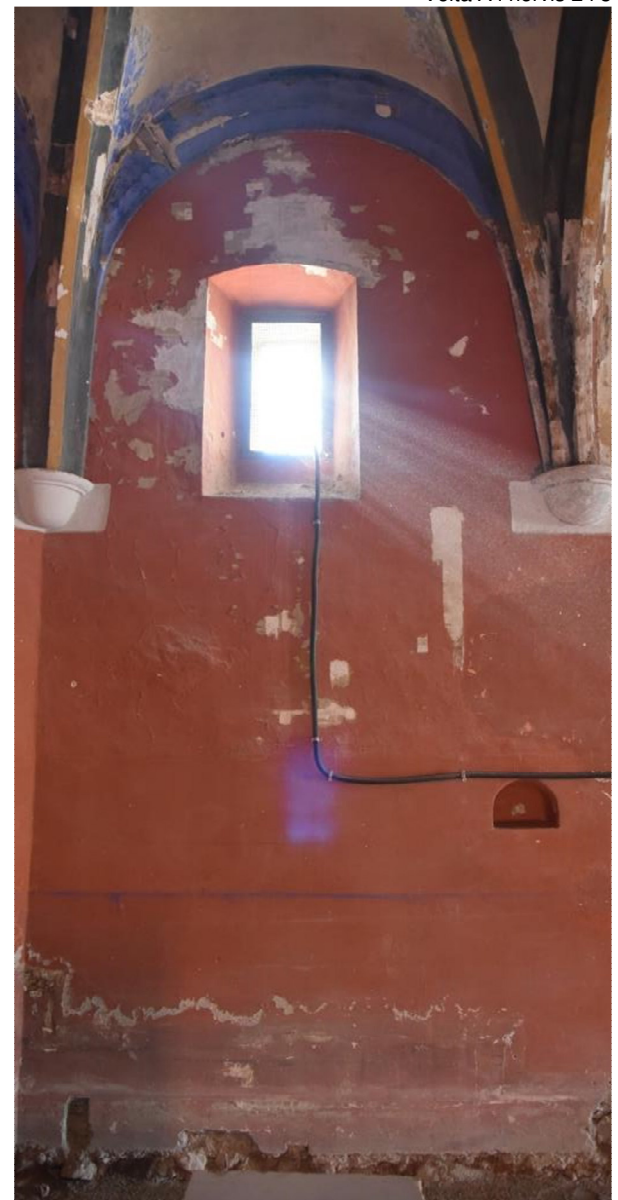
Llenç i arc A

En termes generals, les fàbriques estan en bon estat de conservació. Això no obstant, s'han detectat una sèrie de lesions, sobre les quals caldria actuar. Una d'elles es localitza a la banda oriental de l'arc former A, on descarrega el nervi número 2.

Per reparar aquesta lesió, proposem sanejar els junts malmesos i reomplir-los amb morter i beurades de calç. La zona buida on arrenca el nervi 2 s'omplirà amb morter fluït de calç, per tal de restablir la continuïtat estructural del sistema. Els altres nervis que estiguin fissurats es repararan de la mateixa manera. Cas de convenir i sempre seguint les indicacions de la direcció facultativa, s'utilitzaran petites falques de fusta de roure, per tal d'estampir i fer entrar en càrrega la fàbrica.

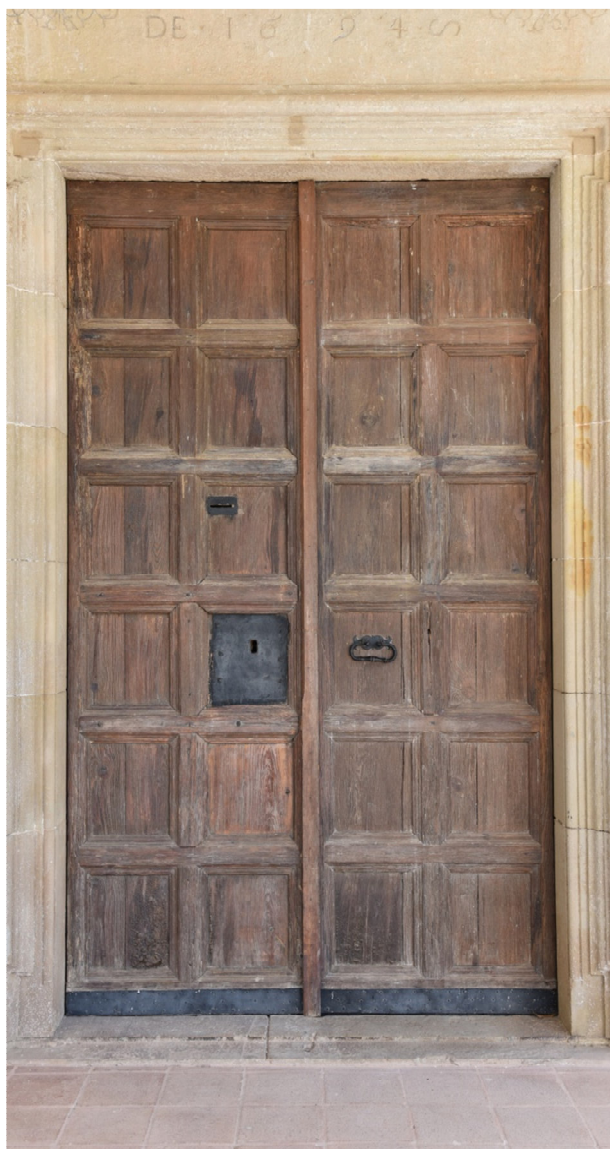
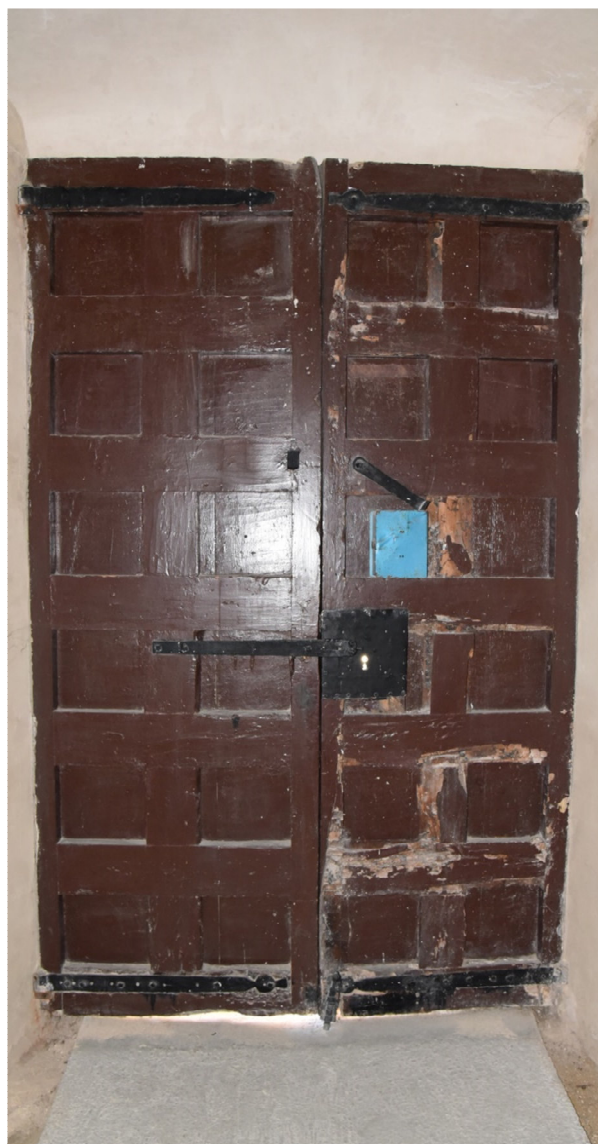
La porta de dos batents d'entrada al temple és feta de fusta. No té bastiment i s'uneix a la fàbrica per mitjà de galfons ancorats a l'obra i corretges de ferro clavades al bastidor. Cada fulla està composta per uns posts verticals clavats sobre un bastidor de tres muntants, cinc faixes i les dues testeres, tota guarnida de plafons, per la banda de fora. Conserva el tirador, el pany i la clau. Per dins està pintada amb esmalt de color marró i per fora està envernissada. La testera de baix està protegida per una xapa de ferro pintada de negre. L'estat de conservació no és gaire bo, bàsicament perquè el bastidor de la fulla nord té els muntants i travessers molt afectats per l'atac de tèrmits i xilòfags. La fulla sud, en canvi, està més bé.

La finestra de la cara de migdia de l'absis està protegida, per la banda de dins, per una xarxa de filferro muntada sobre un bastiment de fusta, probablement afegit en èpoques no gaire reculades. Per la banda de fora, té una reixa de ferro forjat d'un muntant central i tres travessers, tots rodons i amb els seus caps ancorats a la pedra picada. L'obertura superior de la testera del temple i que dóna a fora per sobre de la teulada del porxo consta de bastiment de fusta i marc fixe amb vidre.

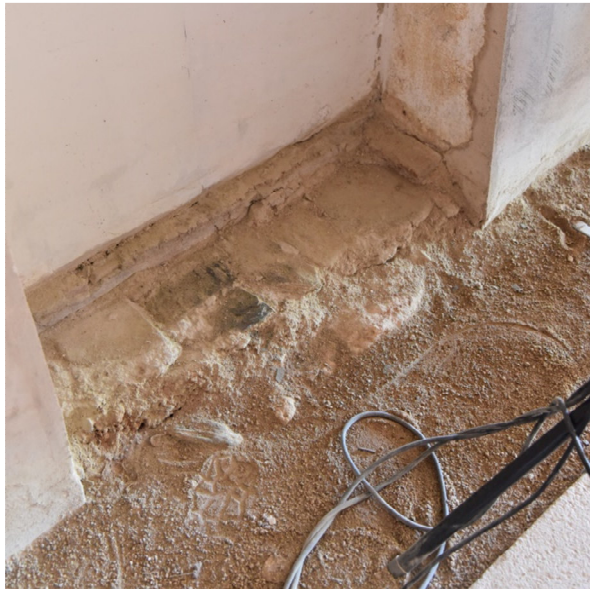
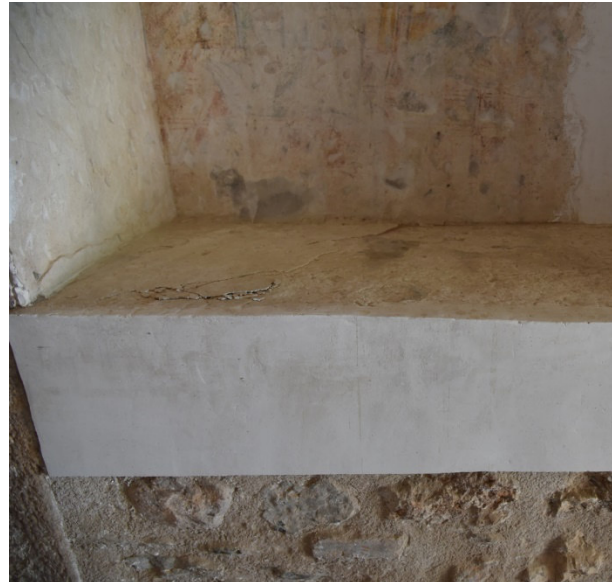
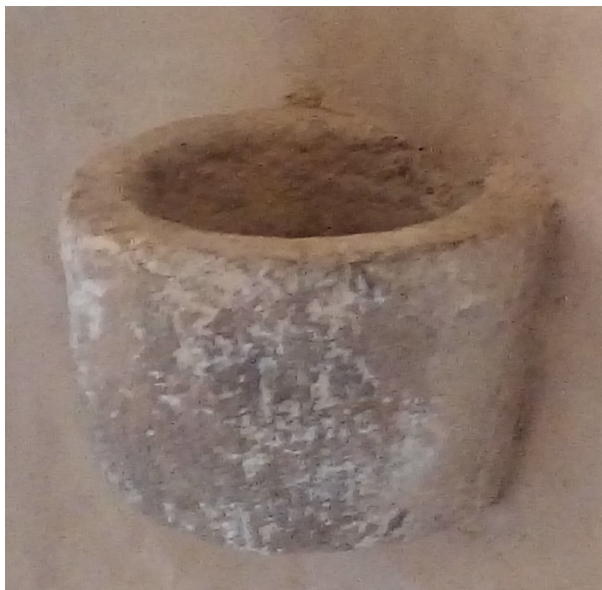
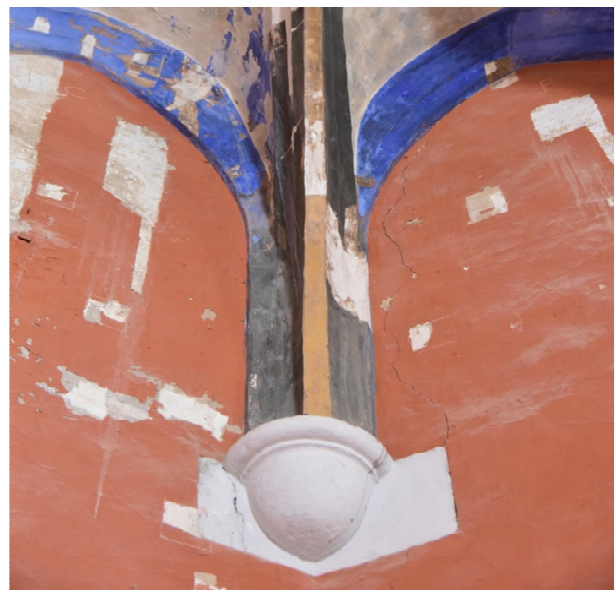
El llindar de l'antiga porta que comunicava amb l'edifici que s'adossava a la façana de migdia està totalment desfigurat, ja que ha perdut el paviment que protegia la fàbrica que aflora entre brancals.

A l'arcosoli, a la part superior del paredat que tapa la porta romànica d'accés al temple, s'hi detecta una degradació generalitzada de l'acabat que el revesteix.

D'altra banda, cal dir que tots els elements de pedra picada, com són: les mènsules, la clau de volta i les dues piques beneiteres estan pintades amb calç, per bé que, en algun cas, força degradada.

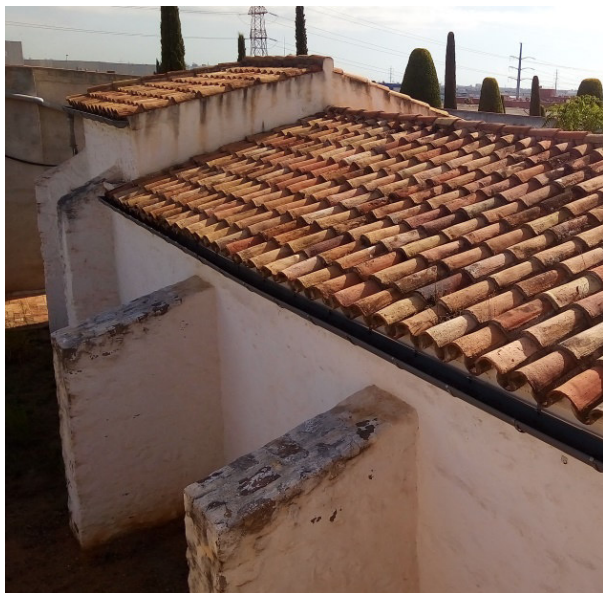
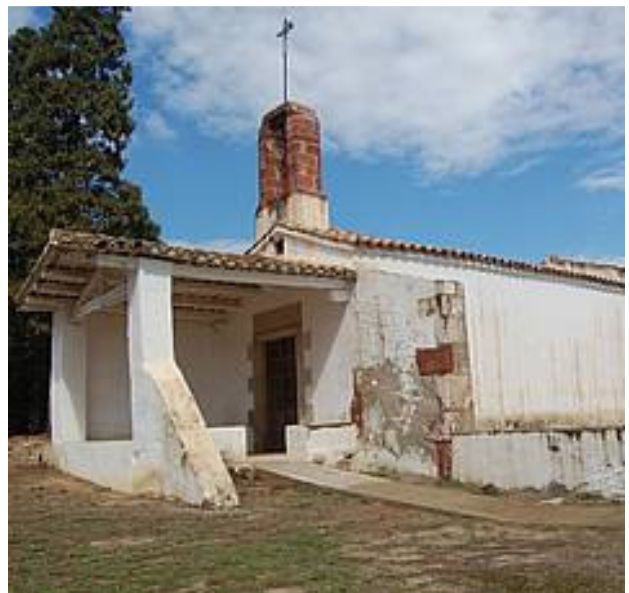
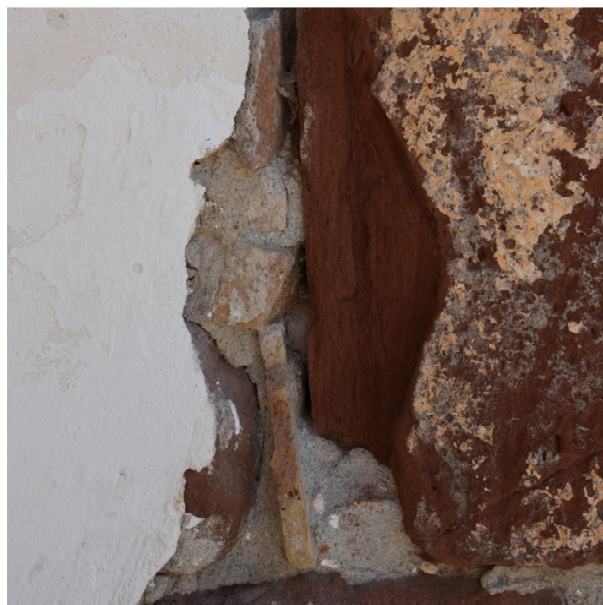
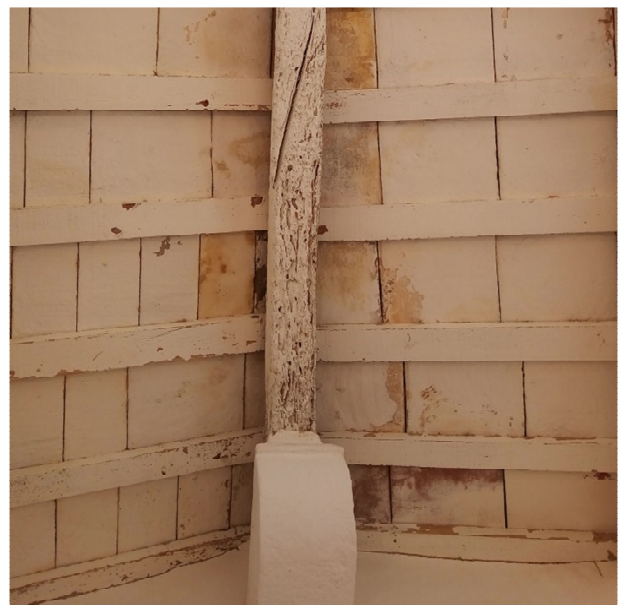
El paviment del porxo de cairons de 20 x 20 cm es va col·locar l'any 2003 i està en molt bon estat de conservació. Amb aquest mateix material es van revestir les altres superfícies horitzontals que delimiten l'atri, graons inclosos.

En el decurs de fases anteriors i per tal de facilitar els treballs, es van construir dues rampes: l'una a la banda de migdia del porxo i, l'altra a fregar l'absis. Són fetes amb morter i amb caràcter provisional.

Tot l'exterior de l'edifici (excepte l'espadaña i òbviament les teules) es va pintar amb varies capes de calç. En alguns sectors, aquest encalat manifesta el pas dels anys, doncs, des de que es va aplicar, no se n'ha fet cap manteniment. En la paret que s'alça alineada amb la façana occidental del temple, aquesta degradació és molt més marcada, doncs el morter de base s'està engrunant i caient a trossos.

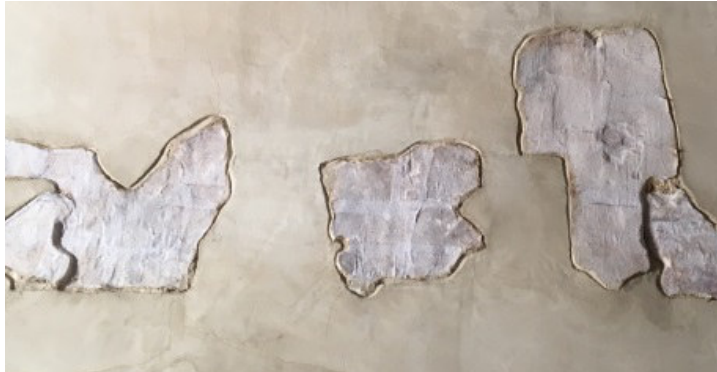
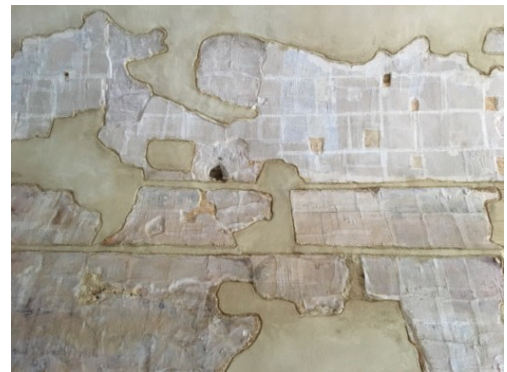
Detall del solc entre el revestiment nou i els fragments amb pintures originals.

Rebliment del solc existent en l'entrega entre els fragments originals i el nou revestiment, amb un bisell pla de morter de calç i sorra. Acabat lliscat.
