| DOCUMENT<br>Informe | ÒRGAN<br>CONTRACTACIÓ I NOUS PROJECTES | EXPEDIENT<br>G122-000182-2026 |

## OBRES DE REPARACIÓ DELS TÚNELS DE COMPOSTATGE DEL CENTRE COMARCAL DE TRACTAMENT DE RESIDUS DEL VALLÈS ORIENTAL

### Informe tècnic d'estat de túnels i proposta de reparació

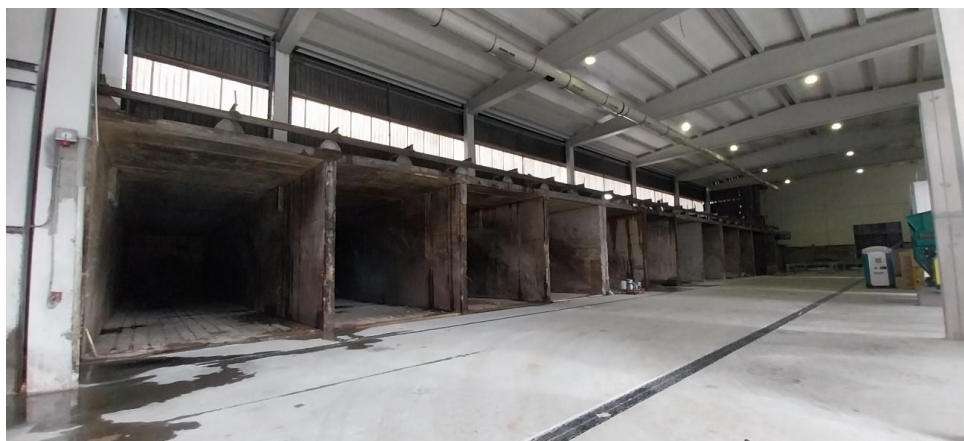
La planta disposa de 12 túnels de compostatge construïts l'any 2009 per la UTE Valloro. Les obres es van executar de conformitat amb les especificacions generals de WTT tot i que es constata l'existència de variacions sobre la definició disponible a plànols. Aquestes variacions es consideren poc rellevants a efectes de definició i valoració dels treballs.

*Vista general de la nau de compostatge i dels 12 túnels*

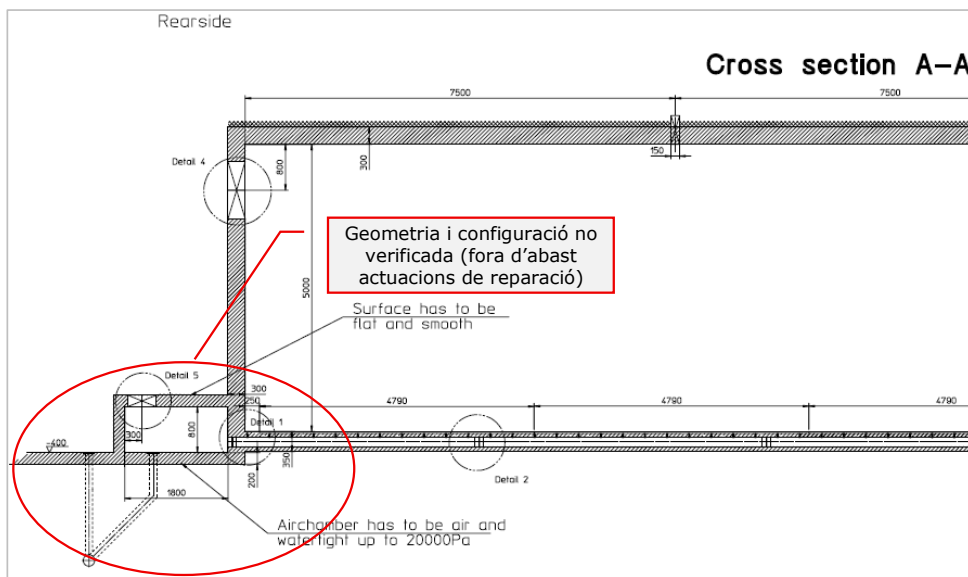
Secció tipus de disseny de plenum en galeria de ventilació (fora de l'abast del contracte)

- f) Es dedueix que el sistema de drenatge han de presentar un segon segell hidràulic situat a la galeria de ventilació de túnels. No ha estat possible detectar la posició d'aquest segell. Tampoc no ha estat possible detectar la posició del segell hidràulic del sistema de drenatge dels biofiltres 1 i 2. No es descarta que tots els sistemes de drenatge puguin penjar d'un únic pou-segell hidràulic (no ha estat possible verificar).
