## Memòria descriptiva

Millora d'infraestructures i actuacions de manteniment per garantir la qualitat de l'aigua de consum humà del municipi del Brull

ONAIGUA – Consell Comarcal d'Osona

MAIG 2026

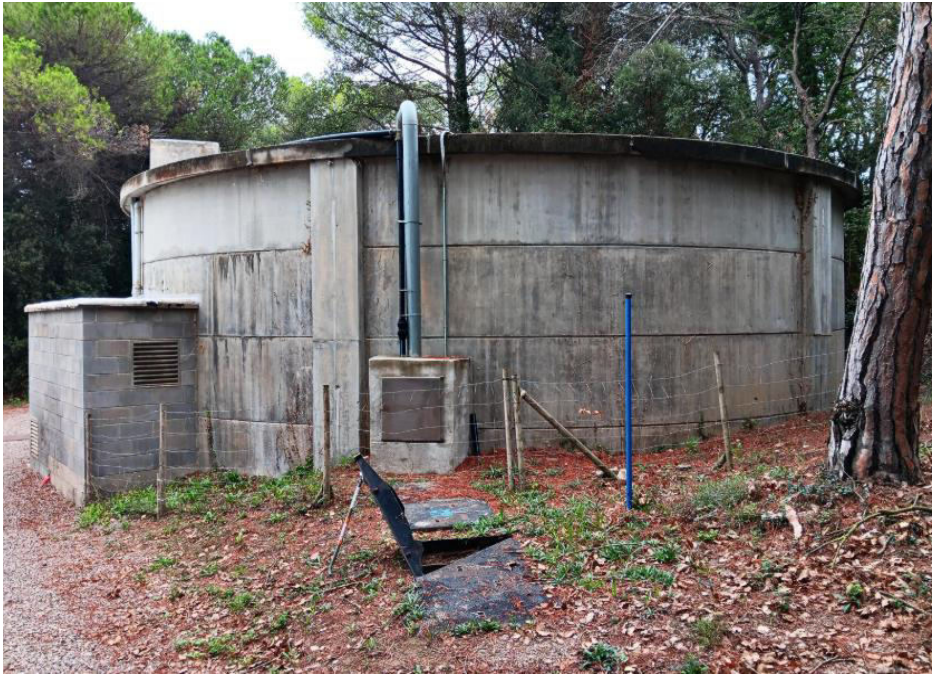
Il·lustració 6: Dipòsit Sant Jaume

Aquest dipòsit disposa de cloració a la mateixa sala on hi ha els quadres elèctrics del telecontrol, l'autoanalitzador, les bombes d'impulsió o la porta d'accés. Al presentar un alt nivell de corrosió aquests elements s'oxiden acceleradament.

Per aquest motiu, es preveu dur a terme una caseta de fins 1x1x1,5 que permeti emmagatzemar el clor de manera separada i moure la bomba injectora. D'aquesta manera, en cas de fuga no esquitxa tots els circuits i no s'oxiden els elements del dipòsit. Alhora, es preveu disposar d'un quadre elèctric de distribució amb protecció per grup pressió, telecontrol, endolls, electrovàlvula, cloració i presa de terra. Un cop dut a terme, es preveu la substitució de la porta existent oxidada i amb forats.

La il·luminació es molt deficient i quan cal actuar durant la nit no es pot visualitzar ni actuar amb seguretat dins la caseta, pel que es preveu la instal·lació de nova il·luminació substituint l'actual bombeta.
