# **PROJECTE PER A LES REPARACIONS D'URGÈNCIA DE LES PATOLOGIES OBSERVADES EN LA COBERTA DE PANELLS DE XAPA DE L'EDIFICI DEL CENTRE ESPORTIU MUNICIPAL ÈGORA OLÍMPICS. VALL D'HEBRÓN, BARCELONA.**

*Reparacions d'urgència*

*Març de 2026*

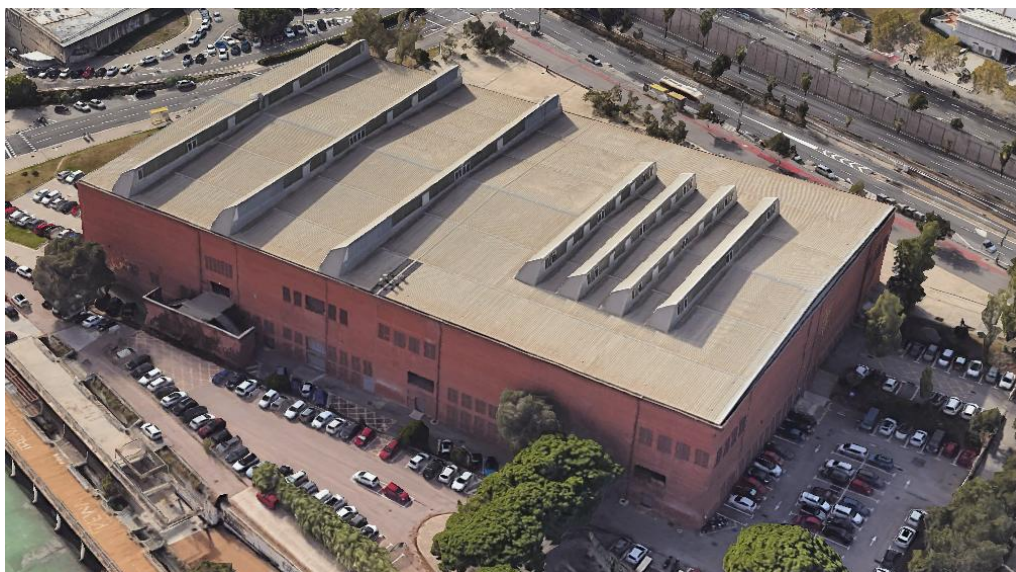
**Fotografia 2.1** Vista general de la coberta de l'edifici del Centre Esportiu Municipal Ègora Olímpics.

Actualment, la coberta es veu afectada per filtracions d'aigua i falta de fixació d'alguns dels panells sandvitx i dels elements d'acabat.
