**INFORME TÈCNIC I MEMÒRIA VALORADA:**  
**EPISODI DE VENTADES A COLL DE NARGÓ**  
**AFECTACIONS SOBRE EDIFICIS I INSTAL·LACIONS**  
**MUNICIPALS**

**-TERME MUNICIPAL DE COLL DE NARGÓ-**

**JOAN MARQUET I LACAYA – ARQUITECTE**

**ABRIL 2026 (REF IT-MV 2602) - V2\_m**

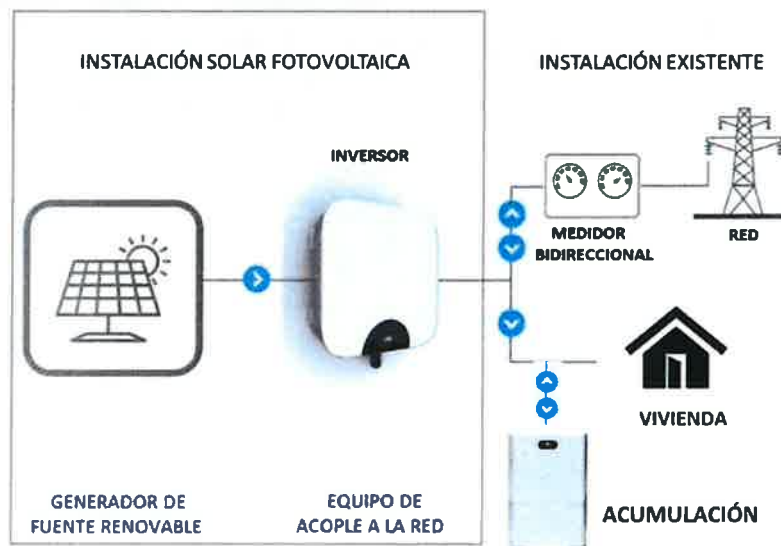
Figura 1. Esquema de la instal·lació fotovoltaica d'autoconsum.

- **Estructura de suport.** L'estructura es tipus Ennovabloc, estructura prefabricada de formigó que garanteix estabilitat amb el seu propi pes, sense necessitat d'ancorar-la a l'estructura de l'edifici. L'especificació s'adjunta a l'annex.
- **Mòduls fotovoltaics.** Els panells instal·lats són Jinko, amb les especificacions segons projecte de legalització, que s'adjunta a l'annex.
- **Cablejats i elements de protecció en CC (corrent continu).** El cablejat de corrent continu de l'exterior ha resultat compromès per l'episodi, es detecta desperfectes amb algun cablejat.
- **Inversor i sistema de monitorització.** La part elèctrica interior no a sofert cap tipus de dany i està en perfecte estat.
- **Cablejats i elements de protecció en CA (corrent alterna).** El cablejat interior i les proteccions no han sofert cap tipus de dany.

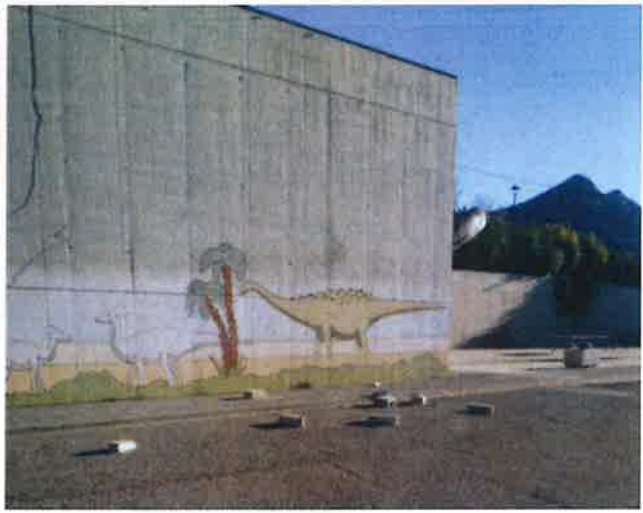
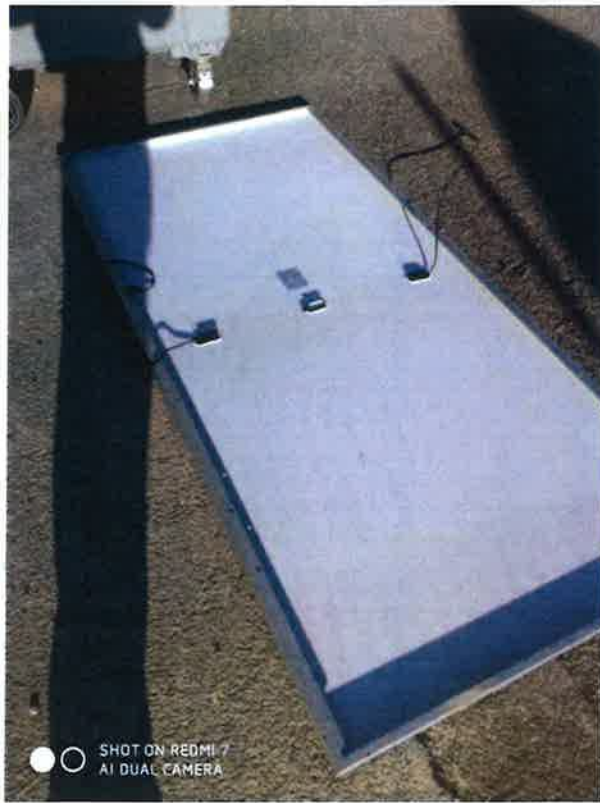
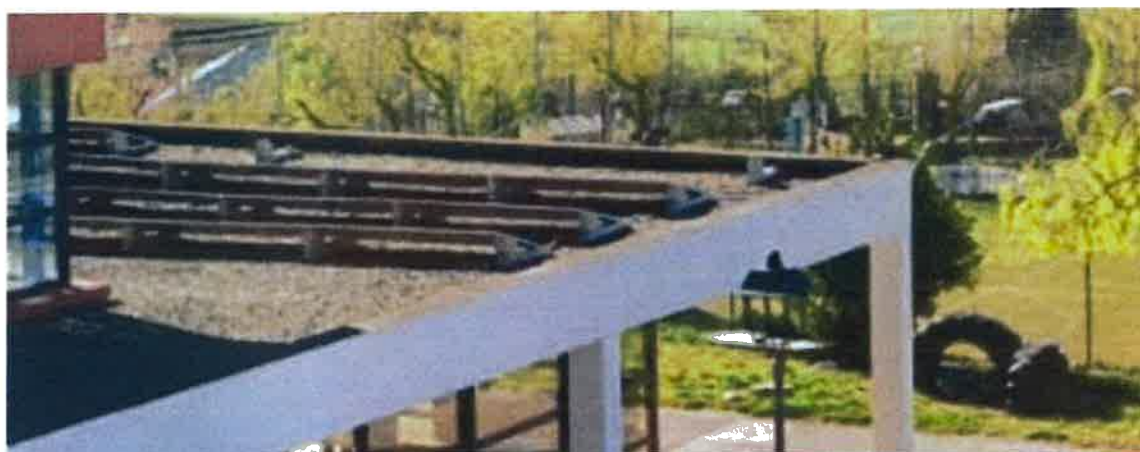
#### 4 FOTOGRAFIES DE L'ESTAT ACTUAL

L'episodi ha causat danys als 9 panells fotovoltaics i a la seva estructura de la Dinosfera i a 6 panells fotovoltaics i la seva estructura de l'escola. També ha causat danys al cablejat elèctric de corrent continua. Es proposa la següent solució:
