**PLEC DE PRESCIPCIONS TÈCNIQUES DEL CONTRACTE D'OBRES DE REPARACIÓ  
DELS PORTICONS DE FAÇANES DELS HABITATGES DE L'EDIFICI SITUAT AL CARRER  
CAL CISÓ 49-57, PONTILS 10 DE LA MARINA DEL PRAT VERMELL DE BARCELONA.**

L'objectiu d'aquest contracte es l'execució de dels treballs de reparació dels porticons de façana de 108 habitatges, en base a les incidències aparegudes i conclusions extretes de l'informe pericial contractat per l'IMHAB.

El 20/11/2024 cau un porticó d'una vuitena planta del carrer Pontils 10, motiu pel qual l'IMHAB contracta una empresa especialitzada en façanes lleugeres per a l'avaluació dels defectes, auditoria i assessorament per a la reparació dels porticons.

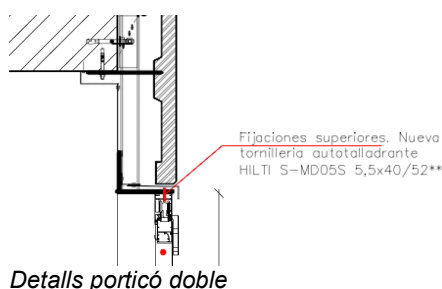
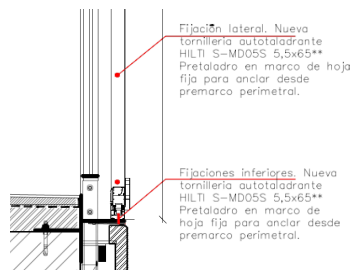
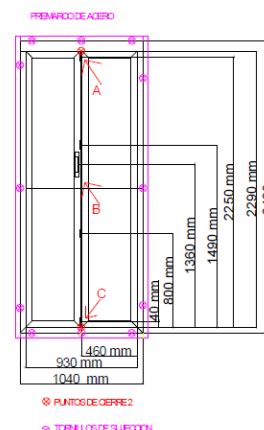
- **Manca de falques de recolzament**  
El fet de la inexistència de falques de recolzament de les guies entre marc i premarc provoca que els cargols de suport treballin a flexió, esforç pels quals no està previst.
- **Cargols que s'han després o trencats** que pot ser motivat perquè el cargol autotaladrant instal·lat té la broca de menor profunditat que el gruix del premarc, fet que provoca el seu trencament o bé perquè el cargol autoroscant té un diàmetre inadequat respecte el pretaladre realitzat.
- **Manca de nombre de cargols de fixació entre el marc i el premarc.** La quantitat insuficient de cargols provoca major esforç sobre els existents, els quals, si estan treballant a flexió el risc de fatiga i ruptura augmenta.

Revisió de l'estat i nombre de fixacions de la totalitat dels porticons i la seva instal·lació en base a les mancances detectades.

- Porticó simple: ha de disposar nombre de fixacions segons informe de Tecnalia. 12 fixacions (veure annex III)
- Porticó doble: El nombre de fixacions en guies inferior i superior, així com laterals fixes està detallat al plànol PT-01. (veure annex IV).

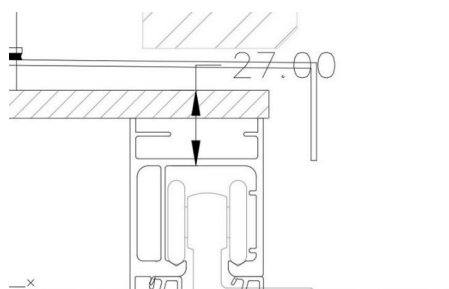
Detall superior

A continuació es mostra un detall de gruixos teòrics de fixació. Cal tenir present que aquesta dimensió es variable a la realitat de l'obra executada.

- El cap dels cargols emprats no interfereixin amb el pas dels carros superiors i patins pel correcte funcionament dels porticons.
- Que entre l'angular del premarc i les peces prefabricades de GRC ha de quedar prou fogança per allotjar el gruix de la broca i la rosca sobrant del cargol. En el cas en que resulti dimensionalment inviable cal plantejar l'ús de cargols roscaxapa amb pretaladre de tota la secció, respectant el diàmetre del cargol recomanat.

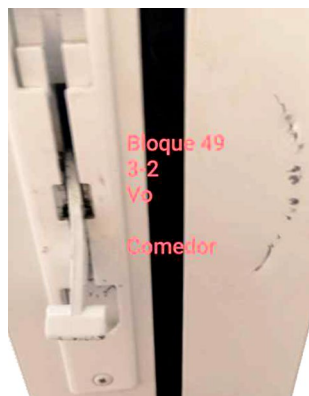
Cierre Embutido  
Doble Acción Cala  
**20297**

La falleba de tancament o bloqueig col·locada al marc de la fulla del porticó, en alguns casos resulta difícil d'accionar, ja que ha de coincidir amb l'encaix inferior i superior dels carrils simultàniament.

Realitzats tots els ajustos dels marcs perimetrals, cal comprovar el correcte tancament dels porticons sense necessitat d'exercir una força excessiva que pot malmetre el mecanisme. En aquest cas, caldrà procedir al greixatge, ajustos adients i en cas necessari el canvi de la tanca.

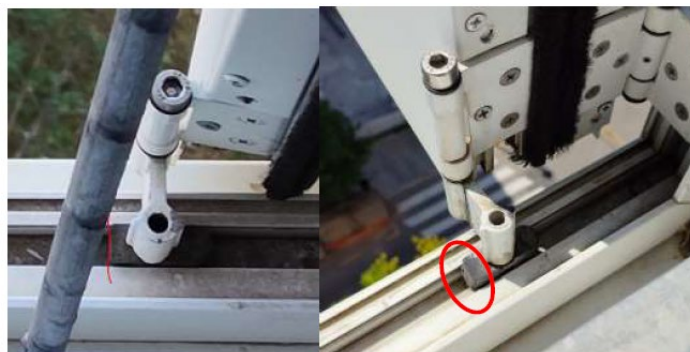
Un cop consolidats tots els marcs en la seva correcta posició, es comprovarà que les fulles fixes i practicables tenen les mides i folgances adients perquè el conjunt del sistema funcioni correctament.

En el cas en que els porticons que no tinguin la mida adequada respecte les dimensions del marc perimetral i fora uns llindars mínims per garantir el correcte funcionament del sistema, caldrà desmuntar-los i adequar les dimensions de les fulles al forat existent per tal que tinguin les folgances mínimes necessàries, per garantir un adequat ús, durabilitat i manteniment del sistema.

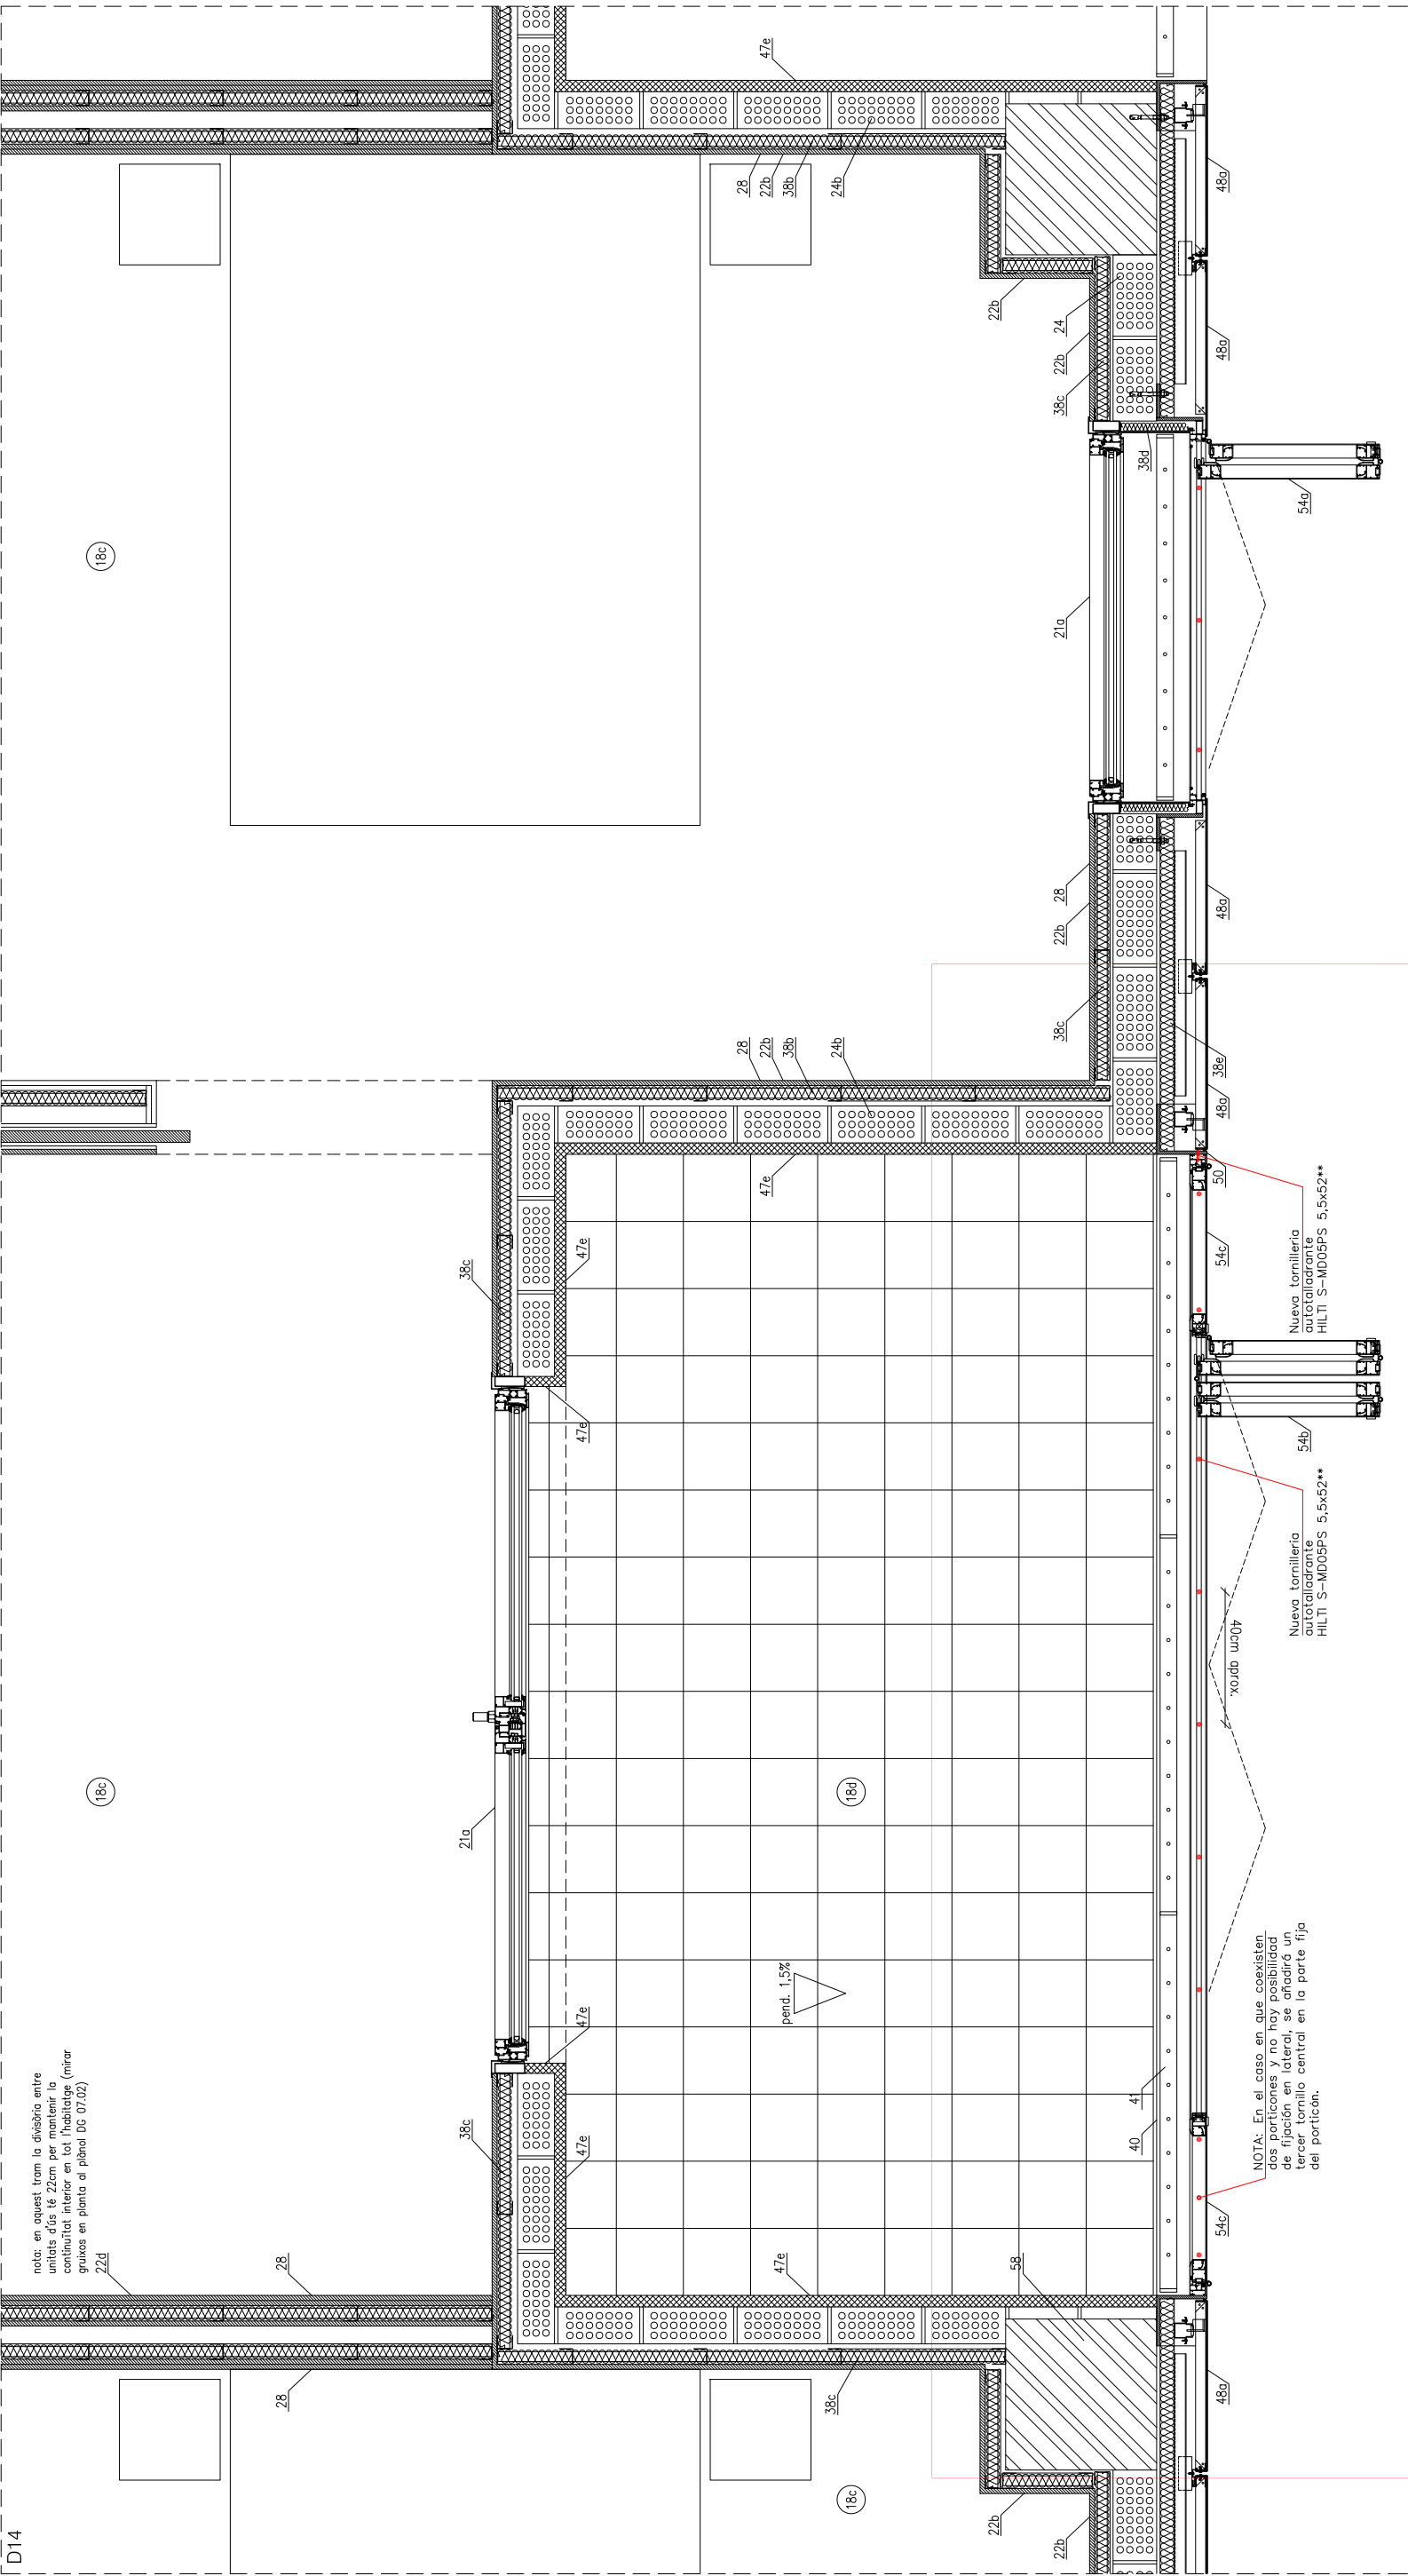
**ANNEX IV. PT-01\_Plànol de detall fixacions porticó doble.**

**\*\*NOTA:** La longitud del cargol podrà variar en funció de la posició del perfil d'alumini respecte la platina d'acer galvanitzat de suport així com de possibles interferències que hi pugui haver amb d'altres elements. El model de cargol especificat es fabrica en 40mm i 52mm de longitud. Caldrà disposar d'ambdós models.
