## INFORME TÈCNIC

**EXPEDIENT: CE-02-2026**

**ASSUMPTE:** Informe tècnic justificatiu de la necessitat de declarar la tramitació d'emergència per una nova reparació del sostre del fossar i grues de la planta de tractament de residus sòlids urbans (RSU) de Tarragona.

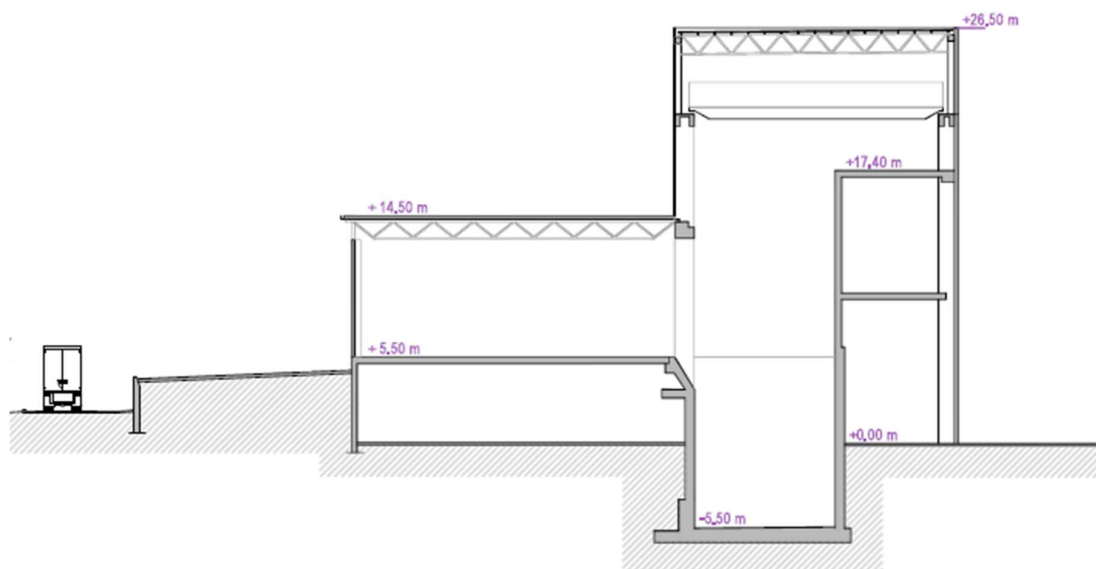
Plànol general de les cobertes.

La zona de descàrrega, fossar i les tremujes esta cobert per dues coberta de plaques ondulades de material plàstic, en dos alçades la +14.50m i la +26.50 metres.
