**MEMÒRIA TÈCNICA DE DIFERENTS ACTUACIONS DE MANTENIMENT,  
REPARACIÓ I CONSERVACIÓ A:**

**L'ESCOLA NOVA**

**L'ESCOLA SANTA MARIA DE CERVELLÓ.**

**Ajuntament de Cervelló**

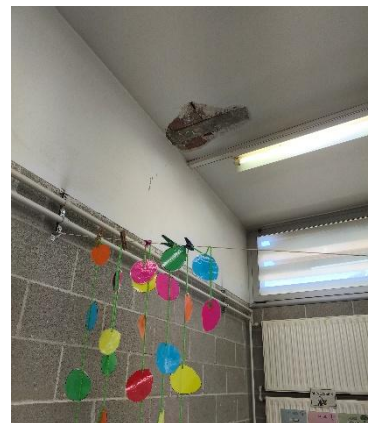
A una aula de l'edifici d'infantil de segon cycle s'observa una zona puntual del sostre amb despreniment del revestiment superficial, deixant vist el suport interior i generant una discontinuïtat en l'acabat.

Es proposa el sanejament de la zona afectada, retirant les parts soltes o mal adherides, la regularització del suport i la reposició del revestiment amb materials compatibles amb l'existent. Posteriorment es farà el repàs i pintat de la zona reparada per integrar-la amb la resta del sostre.

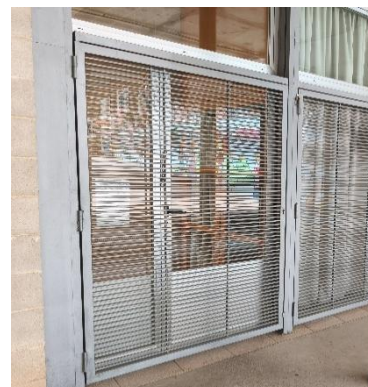
- **Substitució de la porta existent per una porta de sortida d'emergència i retirada de la reixa exterior**

L'actuació inclourà el desmuntatge i retirada de la porta actual, així com la retirada de la reixa exterior situada davant de l'accés, atès que interfereix en el recorregut d'evacuació i podria obstaculitzar el correcte funcionament de la sortida d'emergència.

A l'accés exterior es preveu la substitució de la porta existent per una nova porta adequada per al seu ús com a sortida d'emergència, equipada amb els ferratges i dispositius antipànic necessaris.

També s'inclourà la col·locació de la nova porta, els ferratges, barra antipànic, pany, elements de tancament, ajustos i remats perimetrals necessaris, garantint una obertura lliure d'obstacles i el correcte funcionament del conjunt com a via d'evacuació.

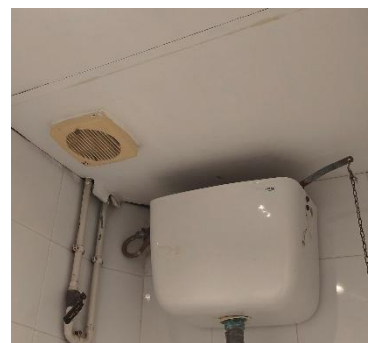
Als lavabos vinculats als vestuaris del gimnàs s'ha detectat que els extractors d'aire existents no funcionen, afectant la correcta ventilació dels espais.

Es proposa la substitució dels extractors existents per nous equips d'extracció adequats a l'ús dels lavabos, incloent el desmuntatge dels elements actuals, la col·locació dels nous aparells, les connexions elèctriques necessàries i la comprovació del seu correcte funcionament.

L'actuació afectarà els dos lavabos del vestuari de nois, els dos lavabos del vestuari de noies i el lavabo adaptat, amb un total de cinc punts d'extracció.

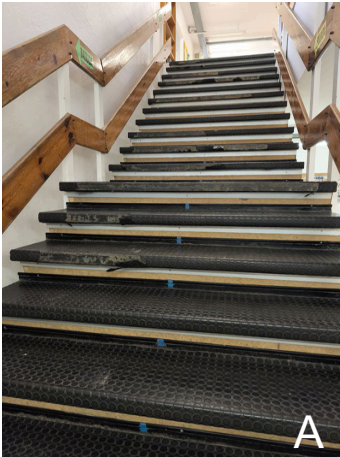
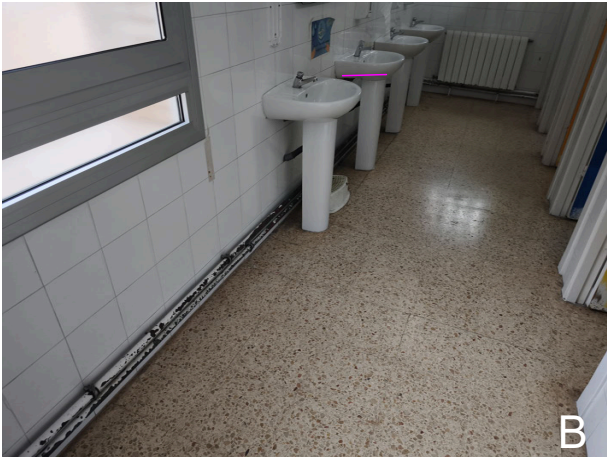
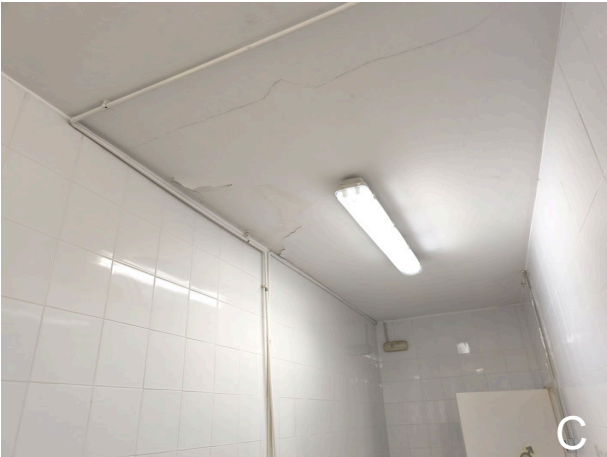
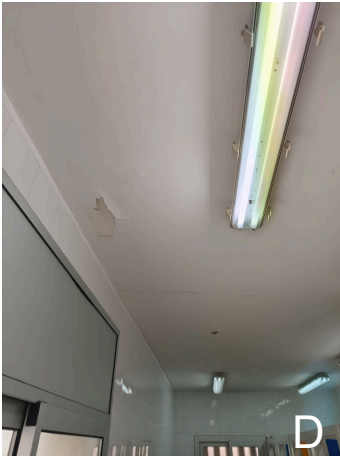
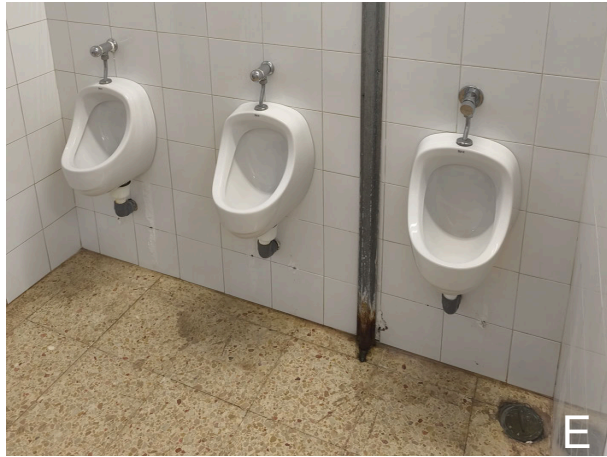
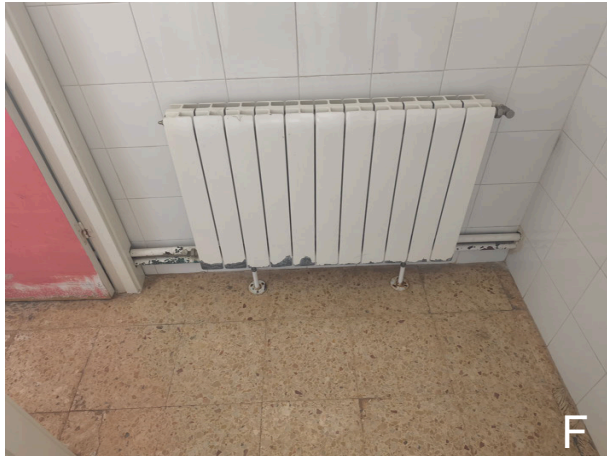
Als lavabos dels nens de les plantes baixa i primera de l'edifici de primària s'observen zones del sostre amb pintura degradada, fissures i afectacions derivades de la humitat. També es detecten canonades d'instal·lacions vistes i radiadors amb la pintura deteriorada, desprendiments puntuals de l'acabat i presència d'oxidació en alguns punts, així com alguna peça de revestiment ceràmic malmesa.

A l'escala interior de l'edifici de primària s'observa un deteriorament generalitzat del revestiment antilliscant de cautxú dels graons, amb peces desgastades, despreses, parcialment desenganxades o amb pèrdua d'adherència, especialment a les zones de pas i als cantells. En diversos punts el revestiment existent ha perdut continuïtat, generant irregularitats en la superfície de trepitjada.

- SUBSTITUCIÓ DEL PAVIMENT ANTILLISCANT DELS GRAONS DE L'ESCALA INTERIOR, AMB REPOSICIÓ DELS REVESTIMENTS DE CAUTXÚ DESPRESOS O DETERIORATS.
- SANEJAMENT I REPINTAT DEL SOSTRE, LES CANONADES D'INSTAL·LACIONS I ELS RADIADORS DELS LAVABOS, AMB SUBSTITUCIÓ DELS ELEMENTS DETERIORATS PER OXIDACIÓ.

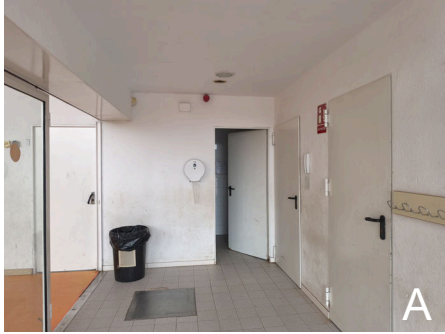
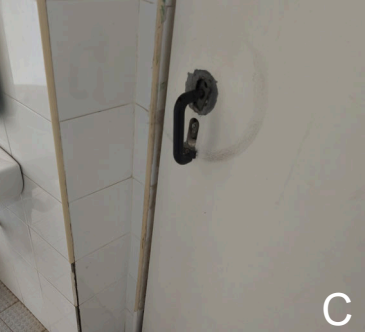
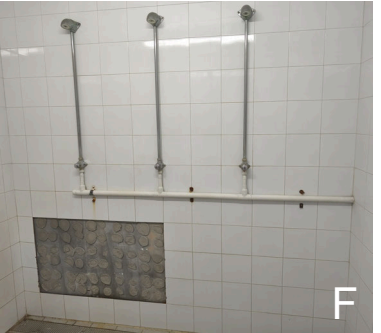
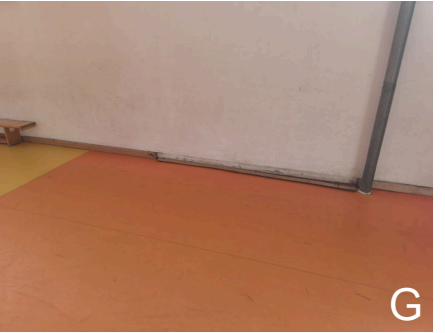
Presa fotogràfica

Al vestuari del gimnàs s'observa la manca de diverses peces del revestiment ceràmic a la zona de dutxes, així com abraçadores i elements de fixació de les conduccions amb presència d'oxidació. També es detecten desperfectes puntuals en paraments, amb zones de pintura despresada i revestiment superficial deteriorat.

Es proposa la col·locació de noves rajoles de característiques similars a les existents en els punts on manquen peces, incloent la preparació del suport i el rejuntat final. Així mateix, es substituiran les abraçadores rovellades de les conduccions de les dutxes per nous elements de fixació adequats per a zones humides.

L'actuació inclourà també el sanejament i repàs puntual dels paraments deteriorats, amb reparació del suport i posterior pintat de les zones afectades.
