**REHABILITACIÓ DE LES FAÇANES I LA COBERTA DEL TEATRE LLIURE  
(ANTIC PALAU DE L'AGRICULTURA)**

Plaça Margarida Xirgu, 1 Barcelona

J. FRANCESC GUÀRDIA RIERA, arquitecte

novembre 2020

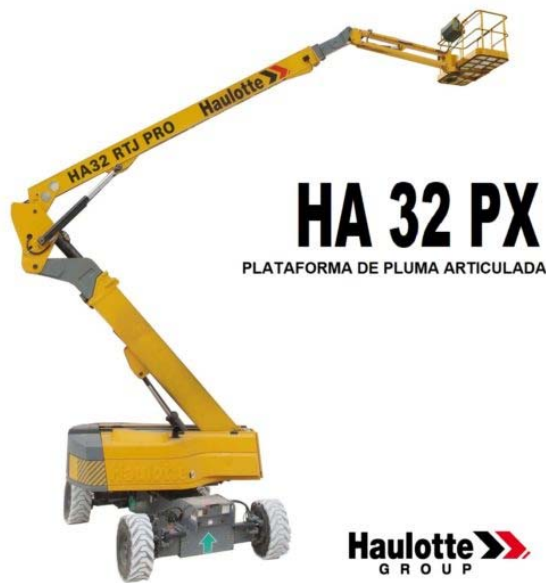
- Plataforma autopropulsada amb cistella
- Bastida metàl·lica sobre rodes

Els treballs amb plataforma amb cistella seran bàsicament aquells que per ser en punts alts de la coberta o bé per sobre de ràfecs o voladís no sigui possible fer-los amb bastides.
