# PROJECTE DE REHABILITACIÓ ESTRUCTURAL DE 32 EDIFICIS DE NÍNIXOLS, SITUATS A LES AGRUPACIONS 3,7,9 I 14 DEL CEMENTIRI DE MONTJUÏC

BARCELONA DE SERVEIS MUNICIPALS  
CEMENTIRIS DE BARCELONA

Andreu Ibáñez Gassiot. Estudi Cuyas 38 S.L

Desembre 2020

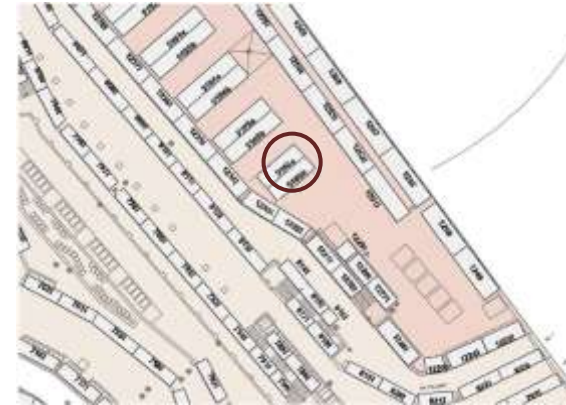
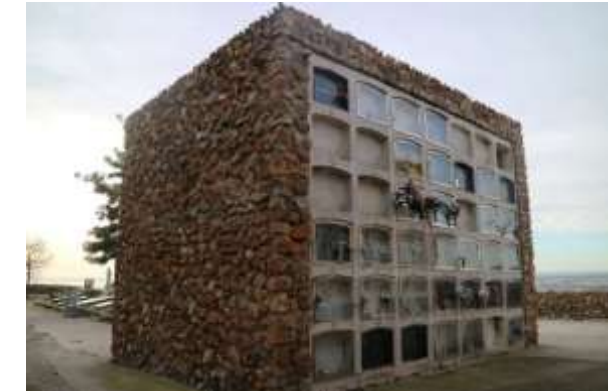
## 5106

## Descripció geomètrica i composició

- Manca de material en juntes entre mur divisor i taulell horitzontal.
- Fissuració del revestiment dels nervis ceràmics.
- Fissures horitzontals i inclinades (assentament) en nervis verticals divisoris.

- Separació del pla de façana (entre nervis ceràmics i peces prefabricades façana) de grau alt.
- Fissures en sostres de nínxol en tota la seva longitud i en paviments.

- Meteorització de peces ceràmiques que conformen els nervis divisoris.
- Fissuració en zig-zag i en horitzontal de mur de fons.
- Separació entre nervis ceràmics i taulell inferior de nínxol.

- Deteriorament i fissuració de les peces pètries que conformen la façana, així com fissures puntuals en llindes.
- Presencia de vegetació en façana i mur tester.

- Presencia d'humitat, acumulació d'aigua, vegetació i degradació de peces de coberta.
- Fissuració en mur de coronació inclinada (assentament diferencia).

- Deteriorament d'acabat de mur tester, esquerdes puntuals presencia de vegetació.
- Infiltracions d'aigua.
- Presencia d'humitat i separacions a la base del mur tester.

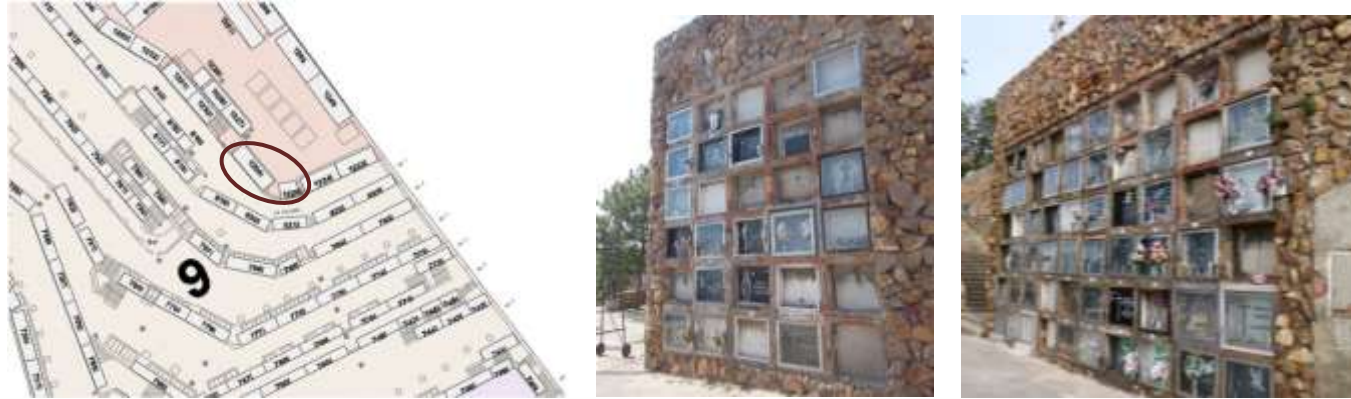
**1225 - 1226****Situació**

- Deteriorament i erosió de les peces pètries i ceràmiques que conformen la façana, així com fissures puntuals en llindes.
- Presència de vegetació en façana i mur tester.
- En el bloc 1226 s'observa presència d'humitat en gran part de la façana.
- Fissuració del paviment de la terrassa superior i inferior.
- Fissuració en mur de coronació inclinada que podria indicar un possible assentament diferencial del bloc de nínxols.
- Deteriorament d'acabat de mur tester i esquerdes puntuals.

- Manca de material en juntes entre mur divisor i taulell horitzontal.
- Fissures en nervis verticals divisoris, meteorització dels mateixos i deteriorament del revestiment.
- Fissures en sostres de nínxol en tota la seva longitud.
- Degradació dels nervis verticals que conformen l'ossera.
- Presència d'humitat i vegetació.
- Separació de façana de grau lleuger.

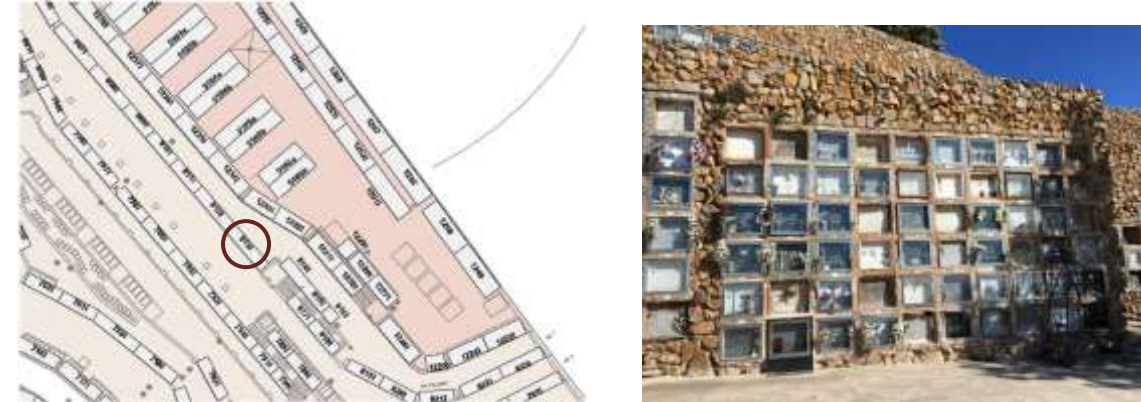
**813****Situació**

- Fissuració de paviments propers.
- Deteriorament i erosió de les peces pètries i ceràmiques que conformen la façana.
- Fissures en les pedres de façana (llindes i brancals).
- Fissures inclinades en mur de pedra de coronació.

- Deteriorament de revestiment interior.
- Erosió i meteorització de les peces ceràmiques que conformen les parets i volta.
- Fissures longitudinals en volta, en tota la seva longitud.
- Presència d'humitats.
- Osseres degradades superficialment.

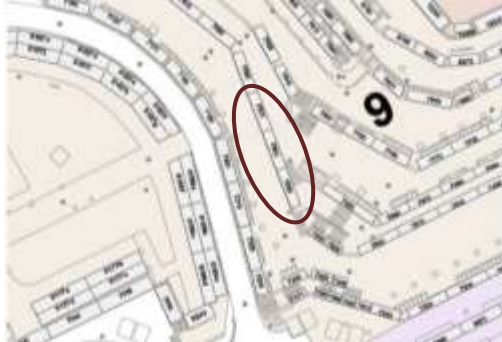
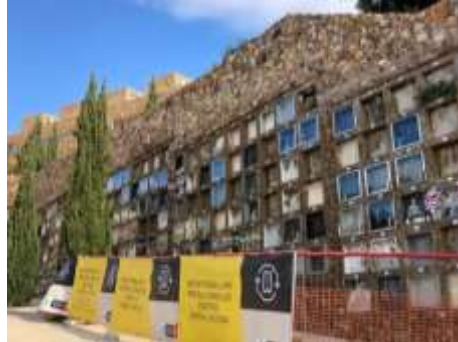
**755 - 756 - 757****Situació**

- Fissuració del paviment de la terrassa superior
- Fissuració del paviment de la terrassa inferior de manera paral·lela al pla de façana.
- Fissuració en mur de coronació inclinada que indica un possible assentament diferencial del bloc de nínxols.
- Presència d'humitat i vegetació en façana i nínxols.

- Degradació, bufaments i fissuració de revestiment interior
- Erosió de les peces ceràmiques que conformen les parets i volta.
- Fissures en els paraments verticals.
- Fissures longitudinals i manca de junta en volta.
- Fissures longitudinals ens paviments i puntualment manca de peces amb connexió vertical entre nínxols superior i inferior.
- Col·lapse i desplom de sostre de nínxol.
- Degradació i col·lapse dels nervis de pedra, principalment en osseres, tot i que també es dona en interior de nínxols.

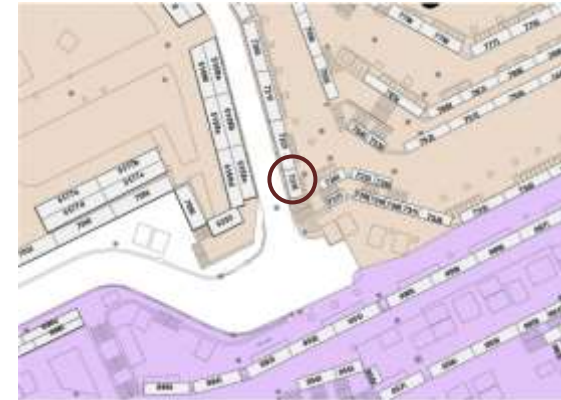
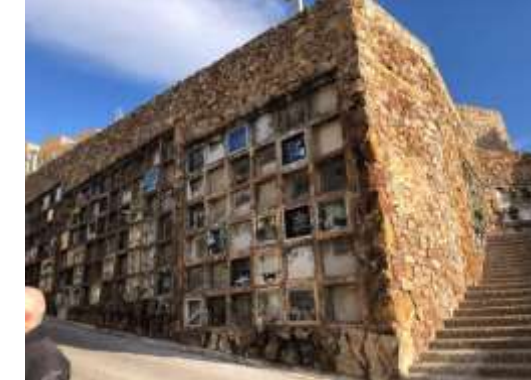
**723****Situació**

- Fissuració en mapa del paviment de la terrassa inferior.
- Fissuració del mur de coronació inclinada que indica un possible assentament diferencial del bloc de nínxols.
- Deteriorament i erosió de les peces pètries i ceràmiques que conformen la façana, així com fissures puntuals en llindes.
- Fissuració longitudinal en tomba propera de terrassa superior.
- Presència d'humitat en façana i mur tester.
- Degradació superficial i presència d'humitat i vegetació en mur tester.

- Deteriorament de revestiment interior i fissures puntuals del mateix.
- Meteorització i erosió de les peces ceràmiques que conformen els paraments verticals.
- Fissures en els paraments verticals.
- Fissures longitudinals en volta, paviment i llindes afectant a varis nivells.

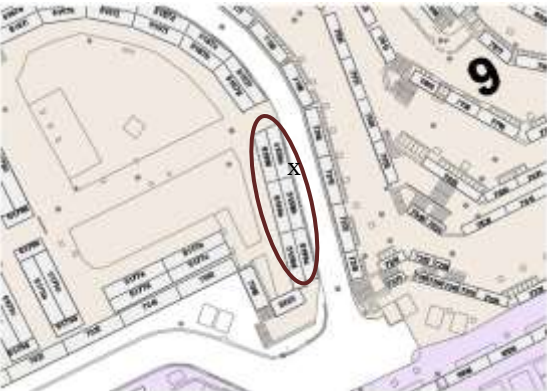
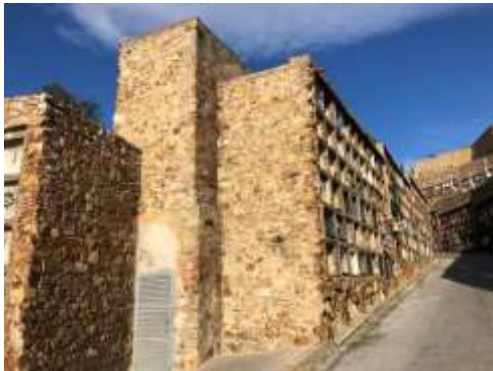
5158

- Deteriorament i erosió de les peces pètries i ceràmiques que conformen la façana, així com fissures puntuals en llindes.
- Presència d'humitat en façana i murs testers.
- Presència de vegetació en façana i trobament amb paviments.
- Degradació de peces de coberta, esquerdes i puntual esfondrament de la mateixa.
- Deteriorament d'acabat de mur tester, esquerdes puntuals i presència de vegetació.
- Fissuració de paviments i mal estat dels mateixos.
- Presència de símptomes d'humitat i vegetació.

- Degradació, fissuració i manca de revestiment interior.
- Erosió de les peces ceràmiques que conformen les parets i volta de gran envergadura amb esfondrament de sostre en alguns nínxols.
- Fissures en els paraments verticals.
- Fissures longitudinals i manca de junta en volta.

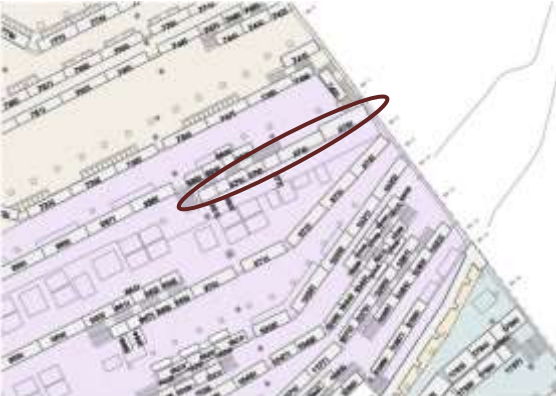
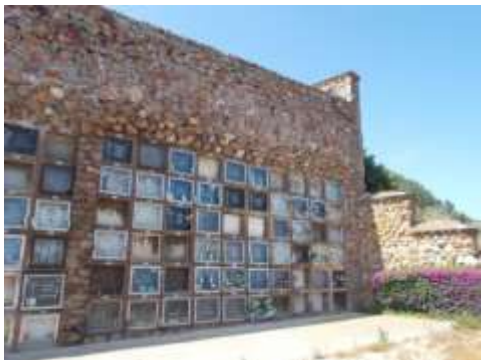
975 – 976 – 977 – 978 – 979 – 980 – 981

- Fissuració del mur de coronació inclinada que indica un possible assentament diferencial del bloc de nínxols.
- Deteriorament i erosió de les peces pètries i ceràmiques que conformen la façana, així com fissures puntuals en llindes.
- Fissuració del paviment de la terrassa superior formant un pla de trencament descendent de l'ordre de 3-4 cm, que podria indicar un possible moviment del terreny del trasdos.
- Presència d'humitat, eflorescències i vegetació en façana i nínxols
- Fissuració en trobament entre bloc i mur perimetral de tanca del cementiri, que indica una separació amb el mur perimetral del cementiri.

- Degradació, fissuració i manca de revestiment interior.
- Erosió de les peces ceràmiques que conformen les parets i volta.
- Fissures en els paraments verticals.
- Fissures longitudinals i manca de junta en volta.
- Degradació i col·lapse dels nervis de pedra, principalment en osseres, tot i que també es dona en interior de nínxols.

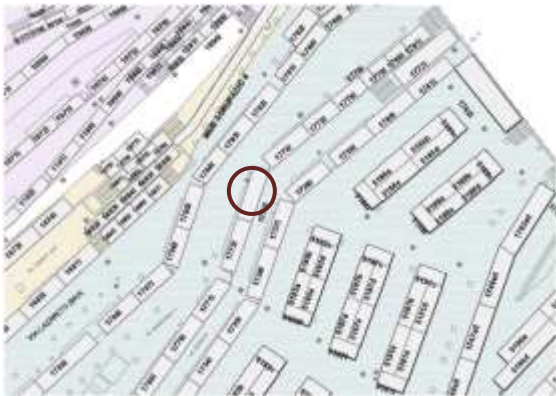
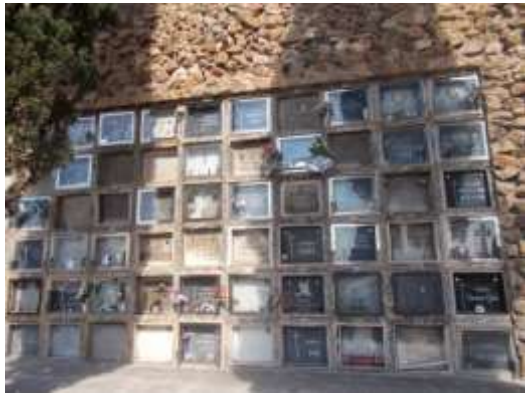
1773

- Fissuració del mur de coronació inclinada que indica un possible assentament diferencial del bloc de nínxols.
- Deteriorament i erosió de les peces pètries i ceràmiques que conformen la façana, així com fissures puntuals en llindes.
- Fissuració longitudinal en tomba superior que continua en la solera del paviment superior així com en el mur de coronació de pedra de Montjuïc.
- Presència de símptomes d'humitat en façana i nínxols.

- Deteriorament de revestiment interior.
- Erosió de les peces ceràmiques que conformen les parets i volta.
- Fissures en els paraments verticals.
- Fissures longitudinals, pèrdua de geometria i manca de junta en volta.
- Fissuració en llinda amb gran pèrdua de material de la mateixa.
- Fissuració de taulells inferiors (paviments).
