**PROJECTE TÈCNIC DE REHABILITACIÓ ENERGÈTICA D'EDIFICI**  
**PLURIFAMILIAR AÏLLAT**  
PLAÇA DOLORS PIERA, 1-2, BARCELONA, 08018

PROMOTOR **PATRONAT MUNICIPAL DE L'HABITATGE (PMHB)**  
CONTINGUT **PLÀNOLS DEL PROJECTE TÈCNIC**

DG. DOCUMENTACIÓ GRÀFICA DEL PROJECTE

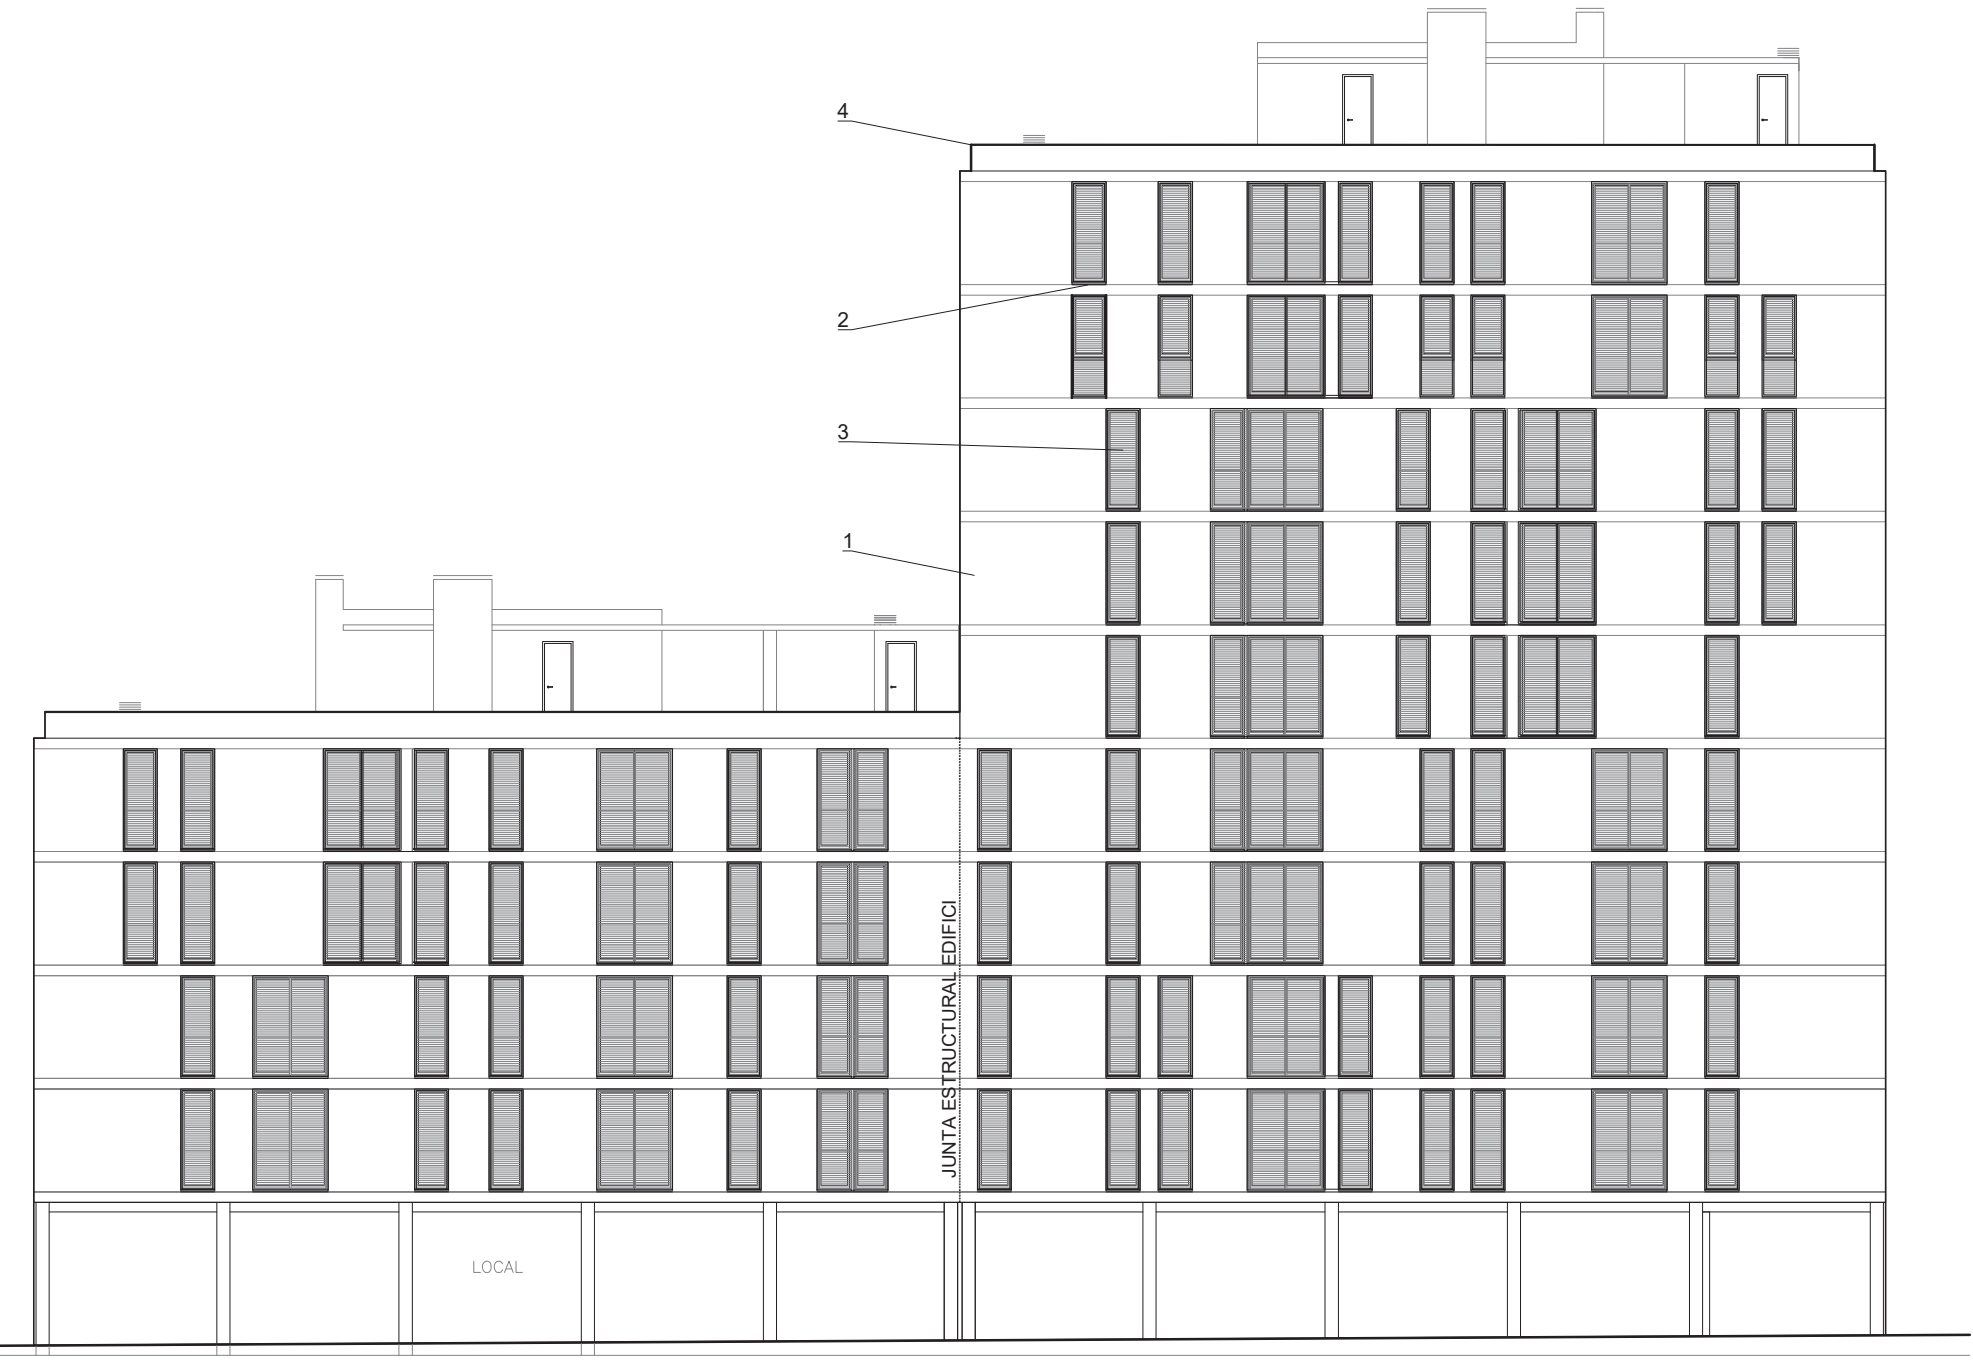
ALÇAT NORD-OEST. 1/200

- MATERIALS DE FAÇANA**
- 1. Revestiment de façana arrebossat de morter mixt acabat arremolinat i pintat.
  - 2. Trencaigües d'acer galvanitzat a les balconeres
  - 3. Protecció solar de lames d'alumini
  - 4. Trencaigües d'alumini de coronament acroteri coberta

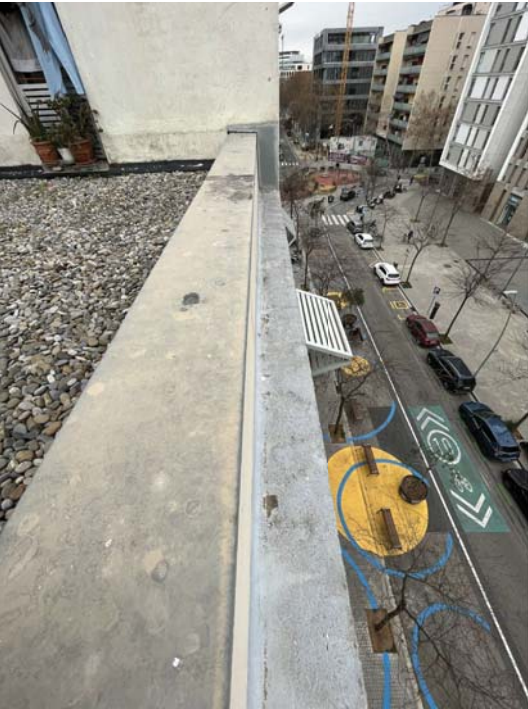
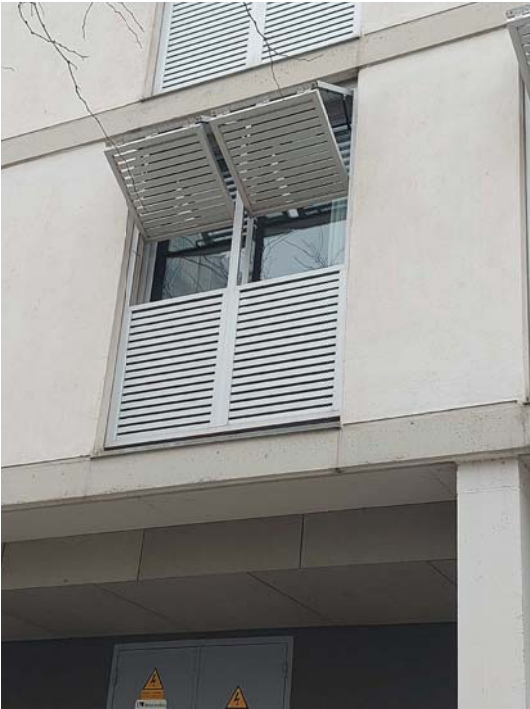
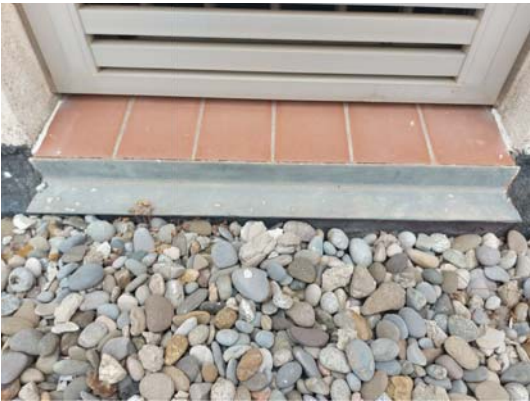
DETALL FAÇANA  
1/10

- LLEGENDA**
- 1 MURET PERIMETRAL DE FORMIGO ARMAT
  - 2 BARRERA DE VAPOR
  - 3 FORMIGO CEL.LULAR PER A FORMACIÓ DE PENDENTS
  - 4 TELA ASFÀLTICA I DOBLAT DE TELA AMB AUTOPROTECCIO MINERAL

- 5 MATERIAL ELASTIC (POREXPAN) PER ABSOR-VIR LES DILATACIONS
  - 6 DOBLAT DE TELA ASFÀLTICA
  - 7 POLIESTIRÉ EXTRUIT TIPUS ROOFMATE S.L. DE 6 CMS. DE GRUIX

- 8 LÀMINA GEOTEXTIL
  - 9 ACABAT DE TERRAT AMB CAPA DE PRO-TECCIÓ DE PALET DE RIU DE Ø=16/32 MM I 7CM. DE GRUIX, COL.LOCAT SENSE ADHERIR
  - 10 REMAT DEL MURET DE XAPA D'ACER GALVANITZAT.

- 11 PARET DE MAÓ DE GRUIX 14 CM ARREBOSADA PER LA CARA EXTERIOR
  - 12 CAMBRA DE 6CM I AÏLLAMENT TÈRMIC A L'INTERIOR
  - 13 ENVÀ DE TANCAMENT DE LA CAMBRA D'AIRE ENGUIXAT PER LA CARA INTERIOR.

- 15 GOTERÓ REALITZAT AMB BERENJENO AL MATEIX FORMIGÓ
  - 16 PAVIMENT DE TERRATZO
  - 17 ESCOPIDOR D'ALUMINI
  - 18 TANCAMENT DE FUSTERIA D'ALUMINI, VIDRES STADIP, AMB CÀMARA (CLIMALIT). GRUIXOS: 3+3/6/4+4

PLÀNOL  
DETALLS CONSTRUCTIUS  
ESTAT ACTUAL

| • EA11 | Estat actual Detalls façanes | 1/10 |

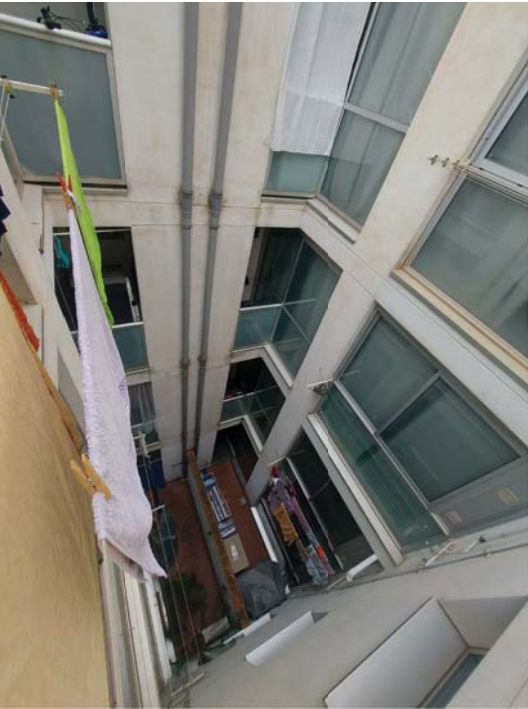
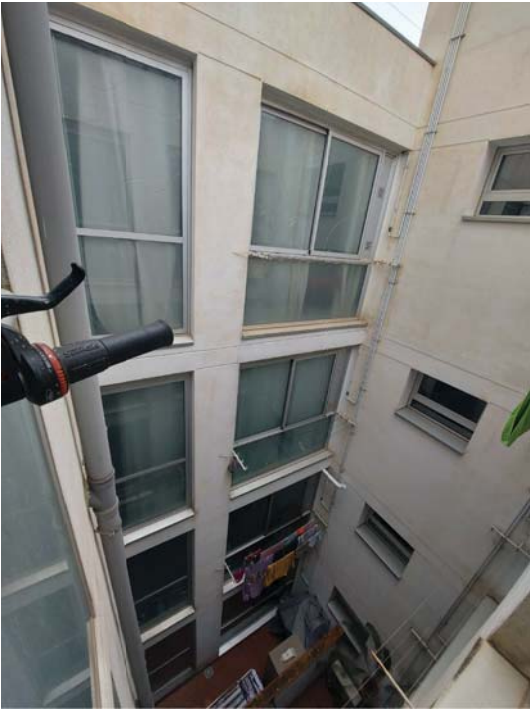
DETALL FAÇANA  
1/10

- LLEGENDA
- 1 MURET PERIMETRAL DE FORMIGO ARMAT
  - 2 BARRERA DE VAPOR
  - 3 FORMIGO CEL.LULAR PER A FORMACIÓ DE PENDENTS
  - 4 TELA ASFÀLTICA I DOBLAT DE TELA AMB AUTOPROTECCIO MINERAL

- 5 MATERIAL ELASTIC (POREXPAN) PER ABSOR-VIR LES DILATACIONS
  - 6 DOBLAT DE TELA ASFÀLTICA
  - 7 POLIESTIRÉ EXTRUIT TIPUS ROOFMATE S.L. DE 6 CMS. DE GRUIX

- 8 LÀMINA GEOTEXTIL
  - 9 ACABAT DE TERRAT AMB CAPA DE PRO-TECCIÓ DE PALET DE RIU DE Ø=16/32 MM I 7CM. DE GRUIX, COL.LOCAT SENSE ADHERIR
  - 10 REMAT DEL MURET DE XAPA D'ACER GALVANITZAT.

- 11 PARET DE MAÓ DE GRUIX 14 CM ARREBOSADA PER LA CARA EXTERIOR
  - 12 CAMBRA DE 6CM I AÏLLAMENT TÈRMIC A L'INTERIOR
  - 13 ENVÀ DE TANCAMENT DE LA CAMBRA D'AIRE ENGUIXAT PER LA CARA INTERIOR.

- 15 GOTERÓ REALITZAT AMB BERENJENO AL MATEIX FORMIGÓ
  - 16 PAVIMENT DE TERRATZO
  - 17 ESCOPIDOR D'ALUMINI
  - 18 TANCAMENT DE FUSTERIA D'ALUMINI, VIDRES STADIP, AMB CÀMARA (CLIMALIT). GRUIXOS: 3+3/6/4+4

PLÀNOL  
DETALLS CONSTRUCTIUS PATIS  
ESTAT ACTUAL

| • EA12 | Estat actual Detalls patis | 1/10 |

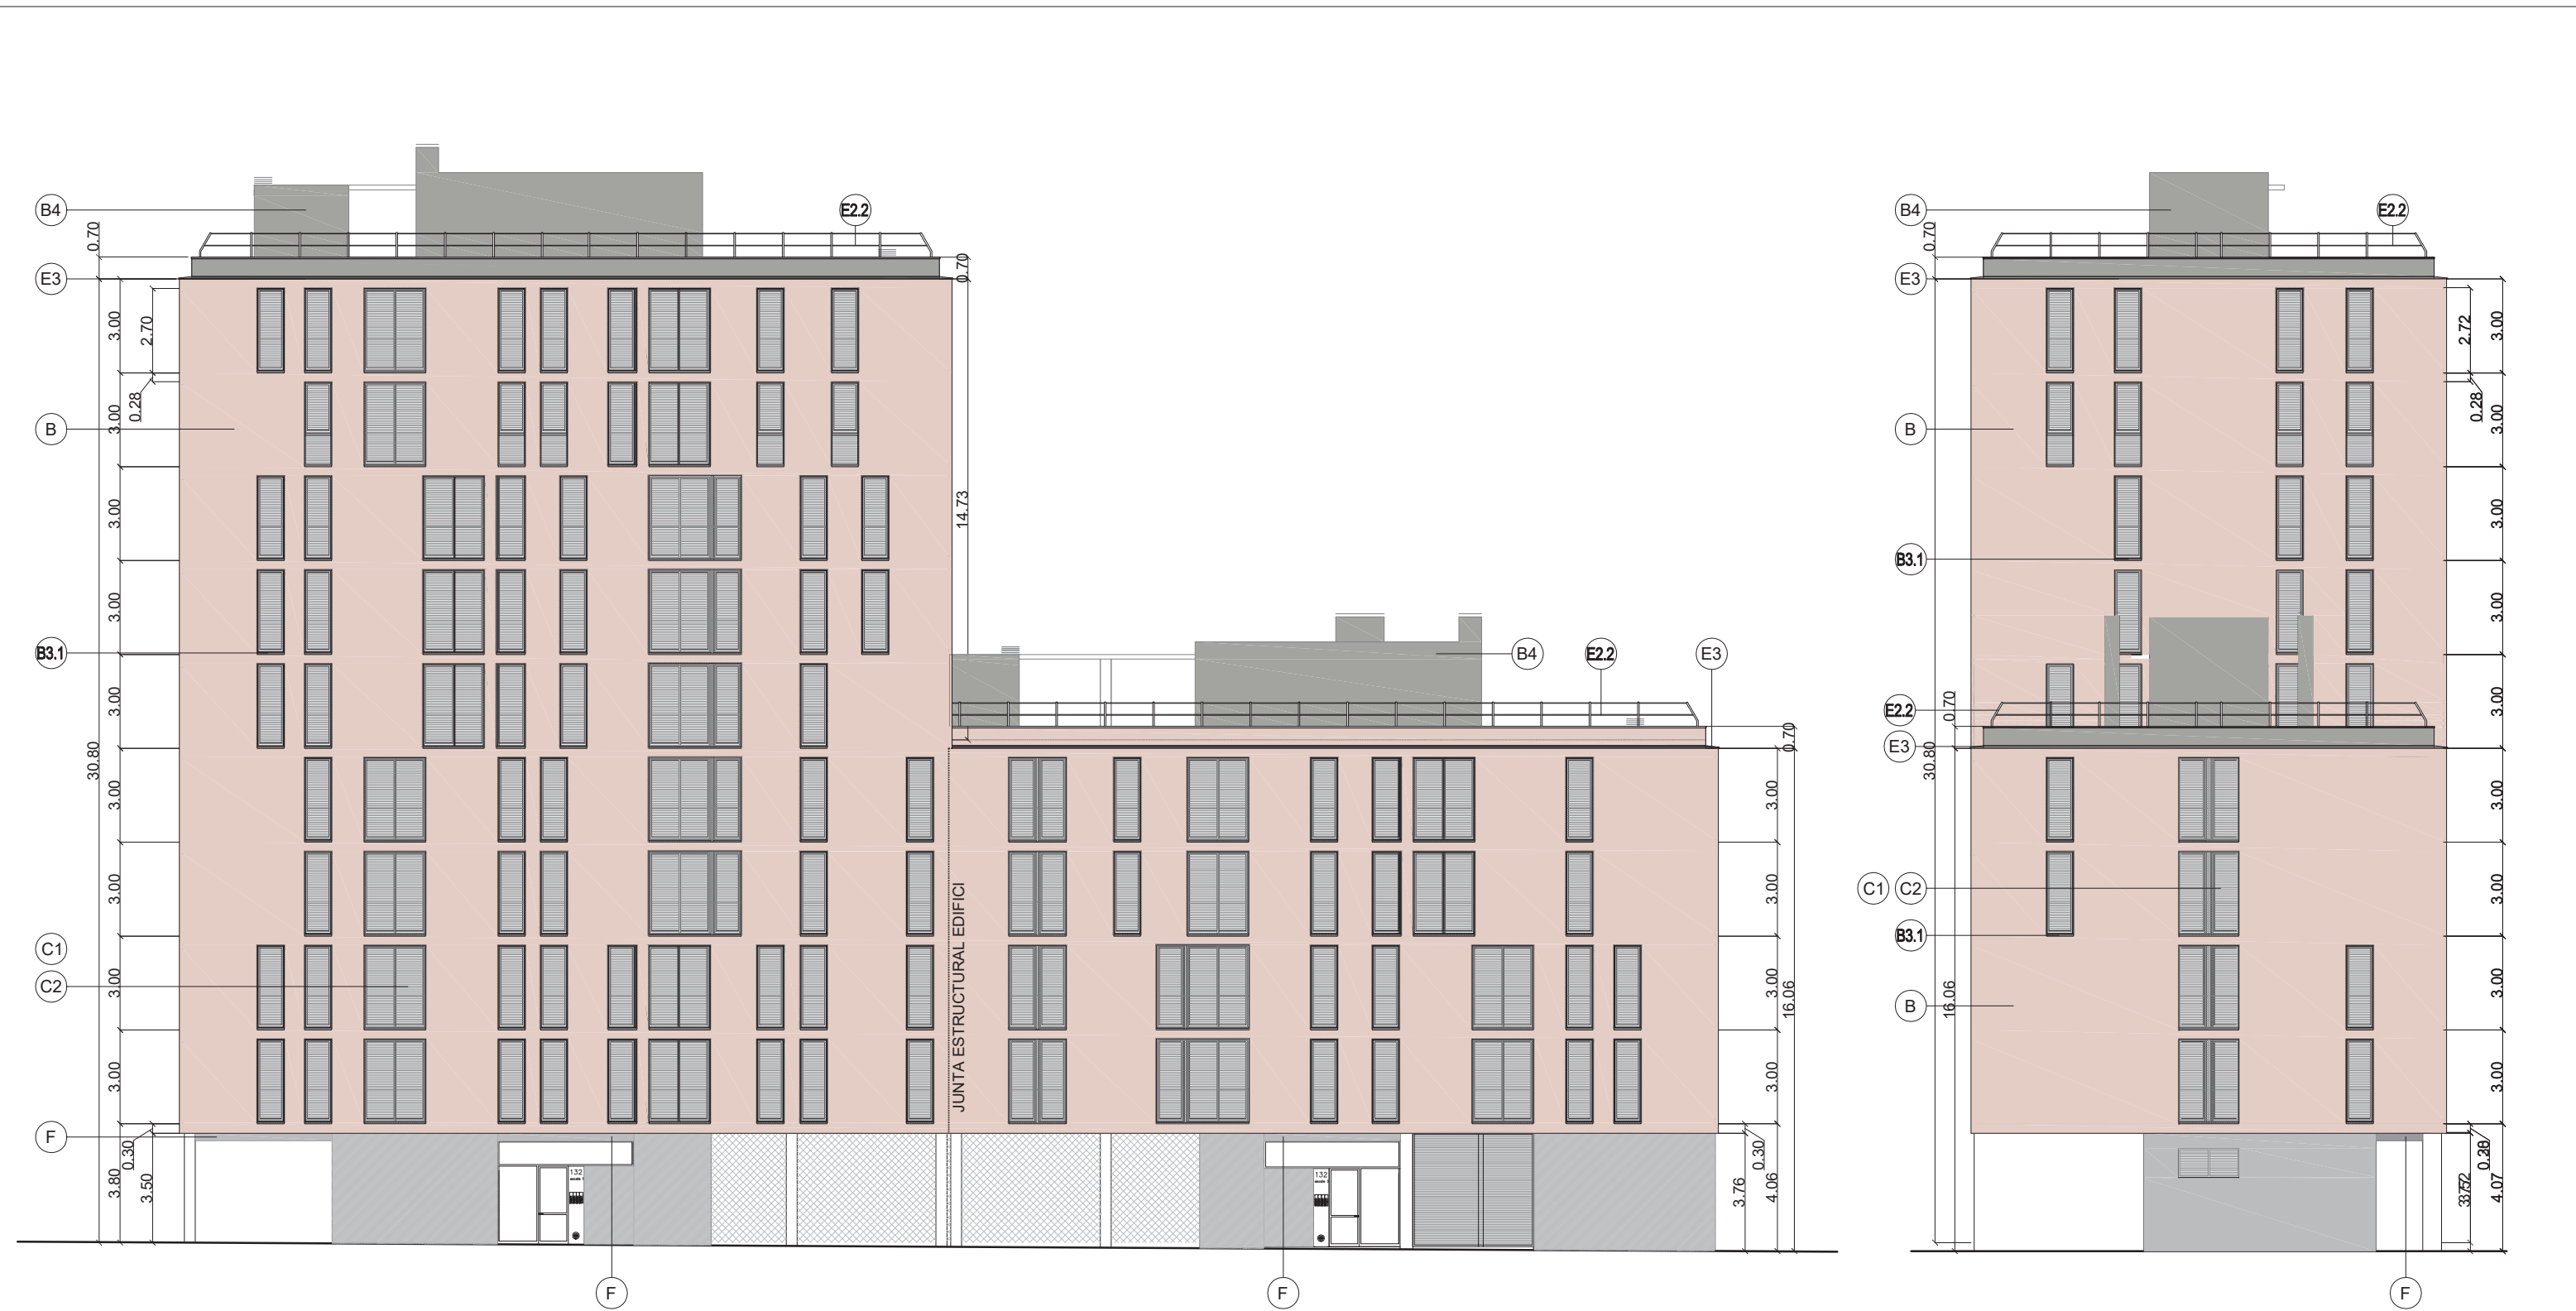
ALÇAT SUD-EST. 1/200

INTERVENCIIONS FAÇANES

- (B)** Parament general: aplicació de SATE amb placa EPS 10 cm gruix; retorn obertures 2 cm
- (B3.1)** Substitució de calderes atmosfèriques per noves calderes de condensació
- (B4)** Reparació de paraments verticals
- (C1)** Reparació finestres amb segellat perimetral de finestres d'alumini (25%)
- (C2)** Reparació de finestres amb ajustament fusteria d'alumini (10%)
- (E2.1)** Substitució de trencaigües de coronació dels murets perimetrals coberta entorn patis A, B, C, D
- (E2.2)** Nova barana perimetral de murets coberta
- (E3)** Escopidor d'acer galv. lacat al forn de coronament façana, perímetre coberta
- (F)** Col·locació d'aïllament tèrmic a l'interior del cel ras en contacte amb l'exterior, terra planta primera

PLÀNOL  
ALÇAT SUD-EST. ALÇAT NORD-EST  
INTERVENCIIONS

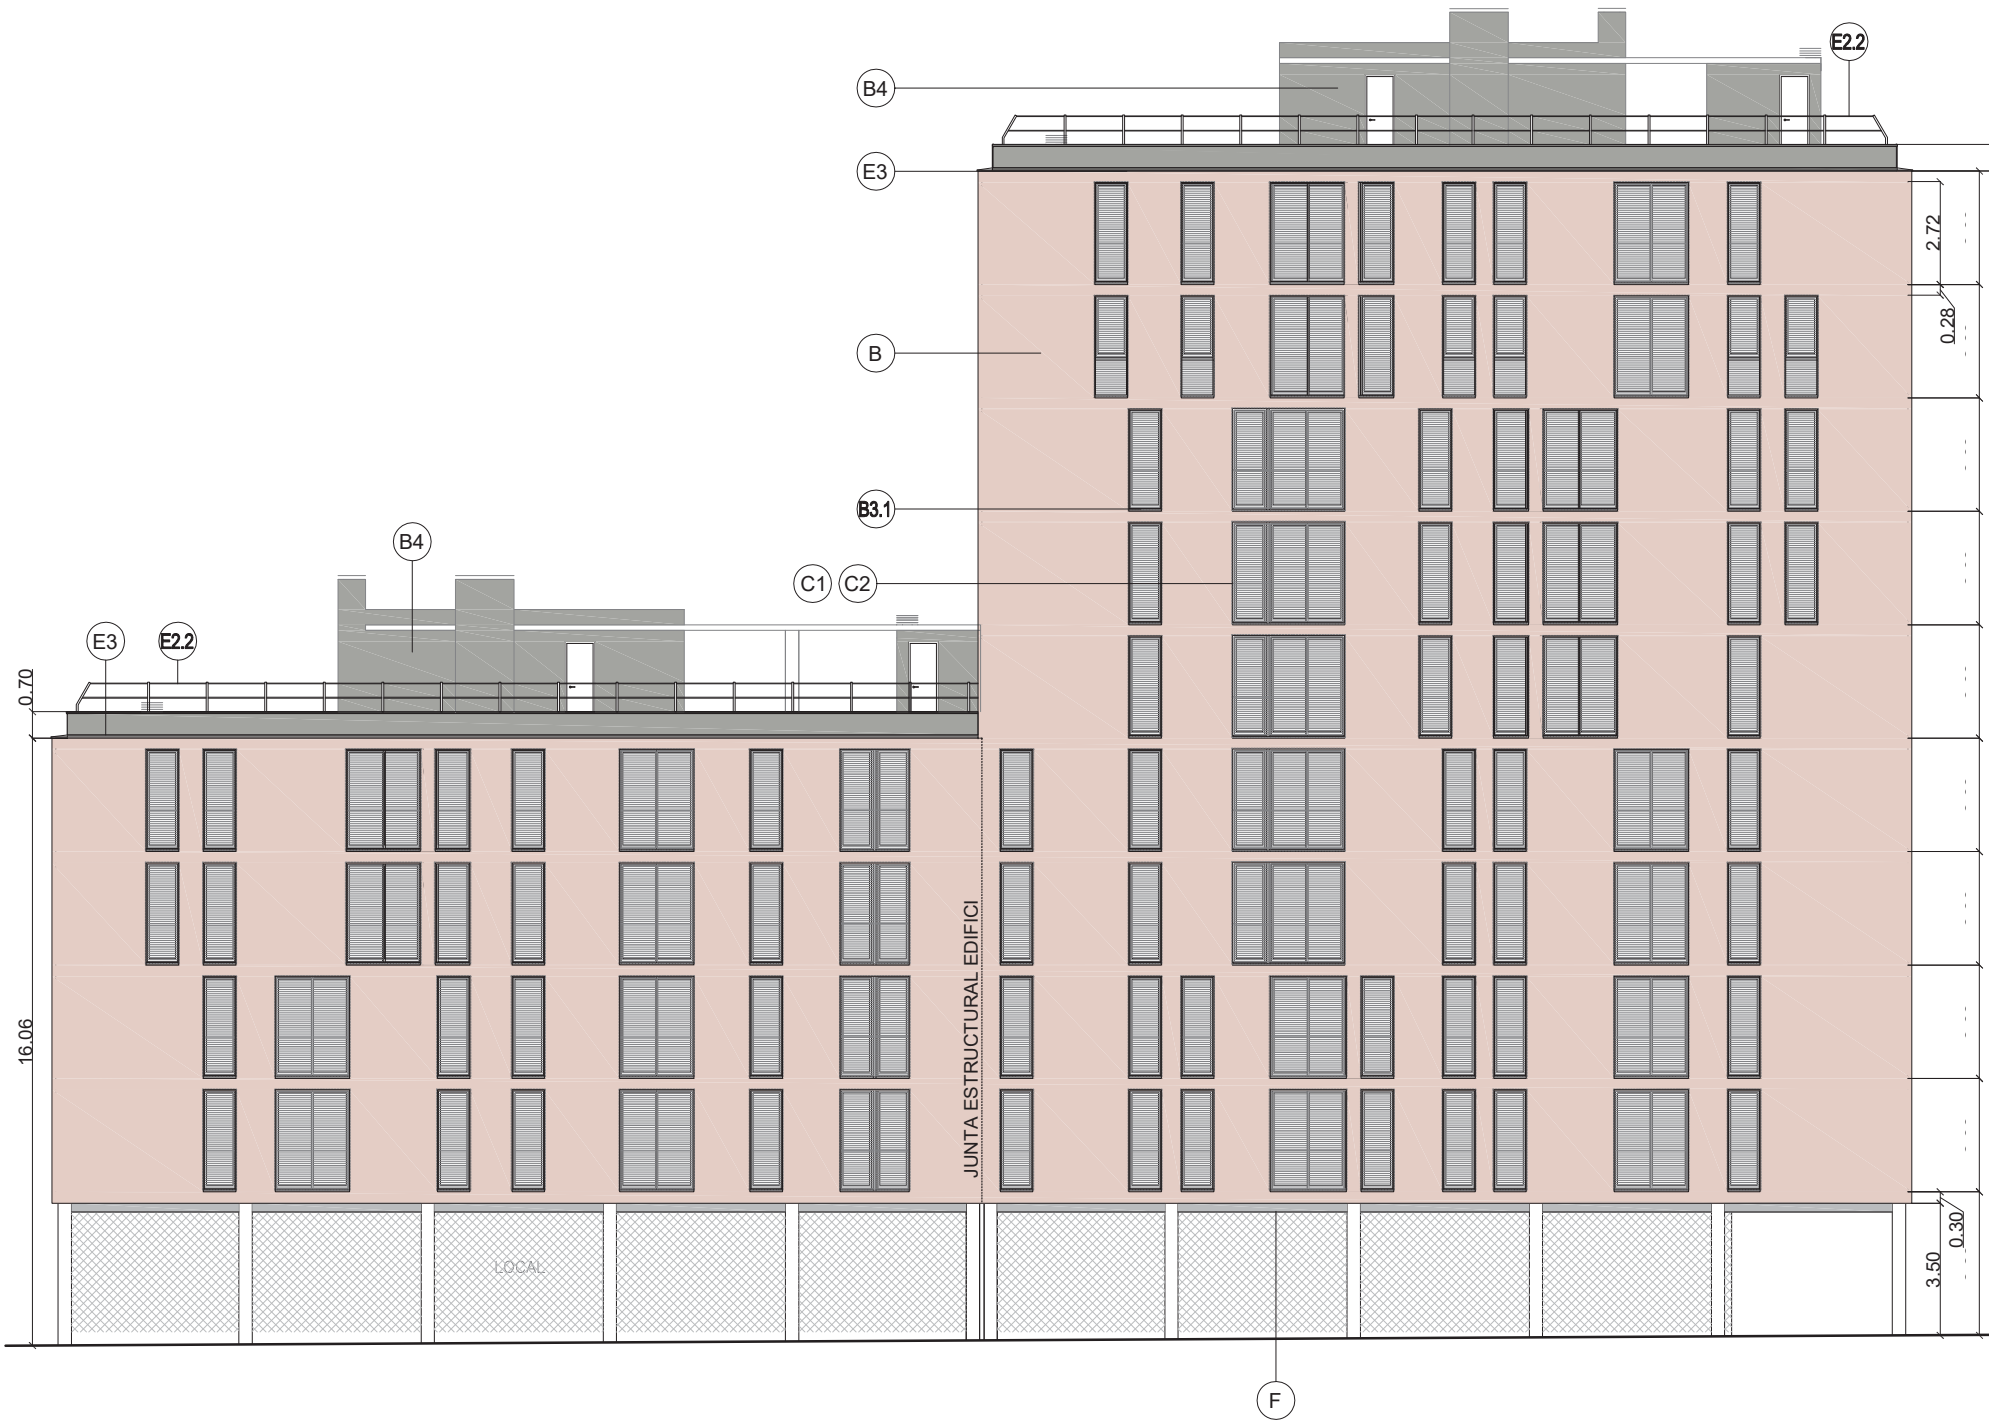
ALÇAT NORD-OEST. 1/200

INTERVENCIIONS FAÇANES

- B** Parament general: aplicació de SATE amb placa EPS 10 cm gruix; retorn obertures 2 cm
- B3.1** Substitució de calderes atmosfèriques per noves calderes de condensació
- B4** Reparació de paraments verticals
- C1** Reparació finestres amb segellat perimetral de finestres d'alumini (25%)
- C2** Reparació de finestres amb ajustament fusteria d'alumini (10%)
- E2.1** Substitució de trencaigües de coronació dels murets perimetrals coberta entorn patis A, B, C, D
- E2.2** Nova barana perimetral de murets coberta
- E3** Escopidor d'acer galv. lacat al forn de coronament façana, perímetre coberta
- F** Col·locació d'aïllament tèrmic a l'interior del cel ras en contacte amb l'exterior, terra planta primera

PLÀNOL  
ALÇAT NORD-OEST. ALÇAT SUD-OEST  
INTERVENCIIONS
