# Transports Metropolitans de Barcelona

## **PLEC DE PRESCRIPCIONS TÈCNIQUES PER A LA LICITACIÓ DE SERVEIS:**

**ESTUDI DE PATOLOGIES ESTRUCTURALS A LES LLOSSES N+19.70 i N+25.50 DE  
LA COTXERA TRIANGULO FERROVIARI AMB PROJECTE I DIRECCIÓ D'OBRA**

**C.O.N TRIANGLE**

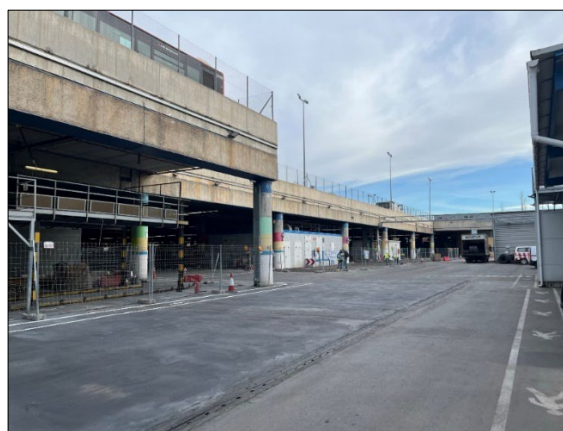
**Fotografia 1.** Zona d'aparcament d'autobusos estàndard i articulats N+25.50

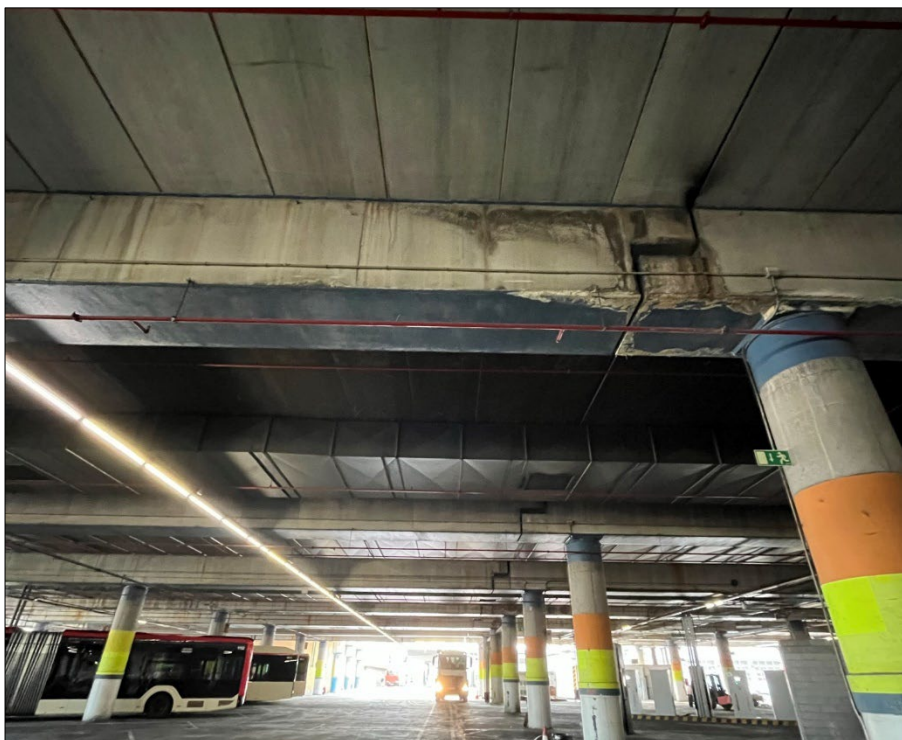
Fotografia 7. Vista inferior Llosa N+25.50

- Fissuracions i desprendiments al formigó de bigues i biguetes de suport (Veure **Fotografia 7**).

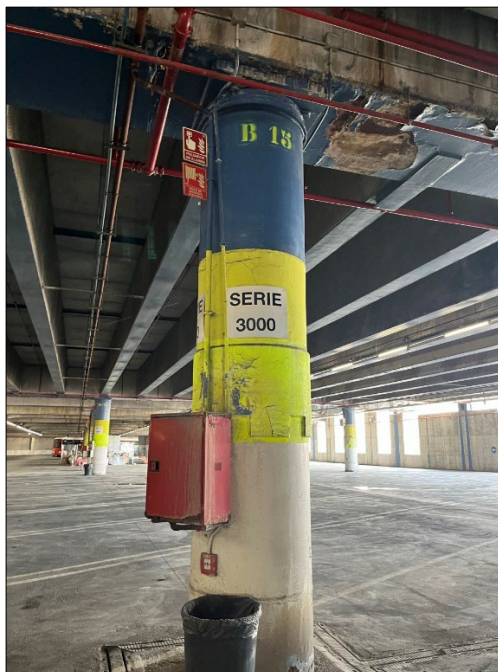
Fotografia 8. Vista inferior Llosa N+25.50

- Taques i símptomes de filtracions d'aigua des de superfície (Veure **Fotografia 8**).

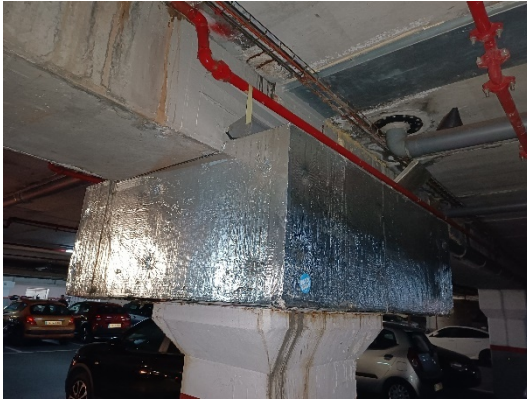
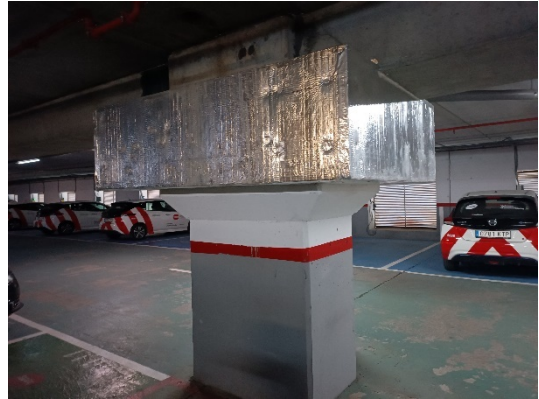
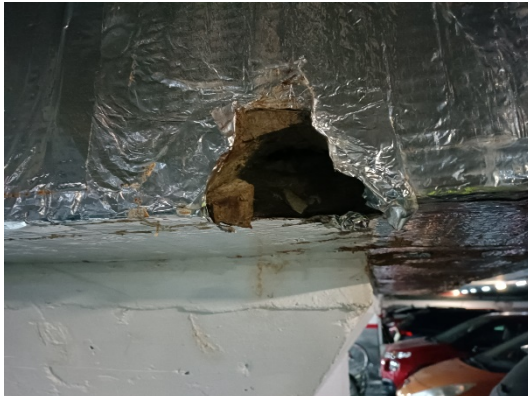
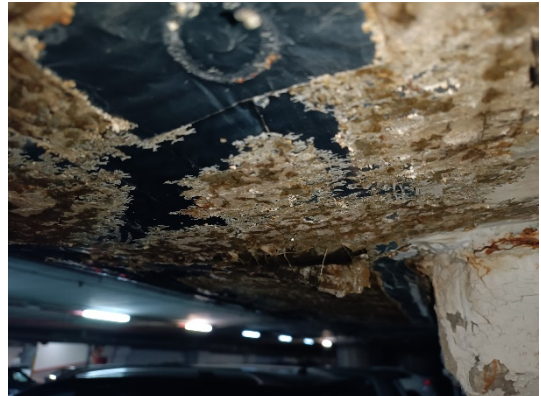
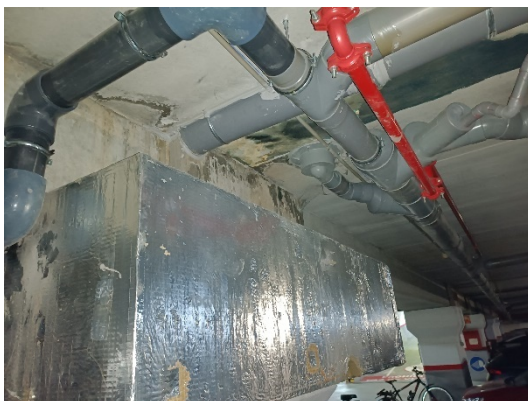
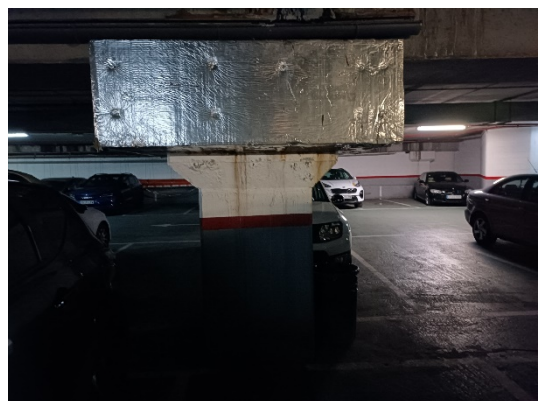
DOCUMENTACIÓN GRAFICA (Aparcamiento de Turismo)

| 1 | Elementos estructurales Verticales de Obra<br><br><b>Aparcamiento Turismo</b> | <p>La estructura de hormigón puede estar sujetas a múltiples causas de potenciales daños y deterioros.</p> <p>Después de una inspección en el parking de turismos se puede observar daños estructurales por humedad, grave problema que afecta los pilares de carga. Si las filtraciones continúan acaban en el deterioro final de la estructura de no hacer intervención a tiempo.</p> <p>Se aprecia agua acumula en el hormigón que posiblemente de no realizar una pronta actuación, pueda llegar hasta las armaduras produciendo un proceso de oxidación, el acero se podría descompensar paulatinamente, acabaría cediendo a la presión y empujes de la edificación, partiéndose de forma que aparecen las grietas o fisuras.</p> <p>Se debe definir una estrategia adecuada de reparación inmediata. La selección de los materiales de reparación se debe hacer de acuerdo con la norma y su aplicación debe realizarse de acuerdo con las instrucciones del fabricante.</p> | ZF | Mal estado | <p>Normal (estructura de hormigón)</p> <p>Defectuoso (Estructura metálica)</p> |

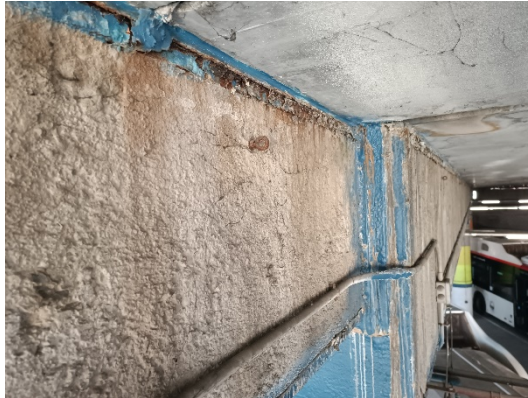
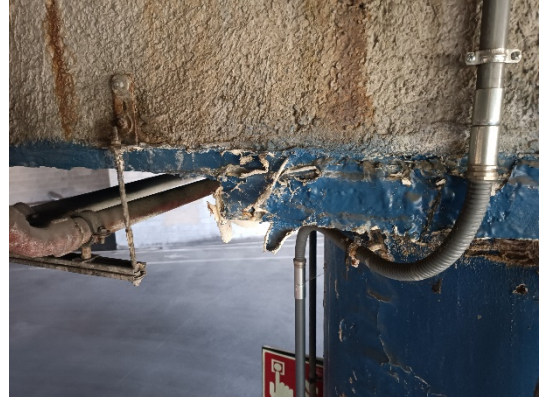
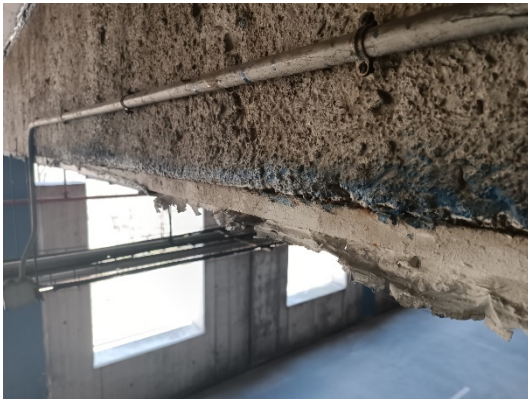
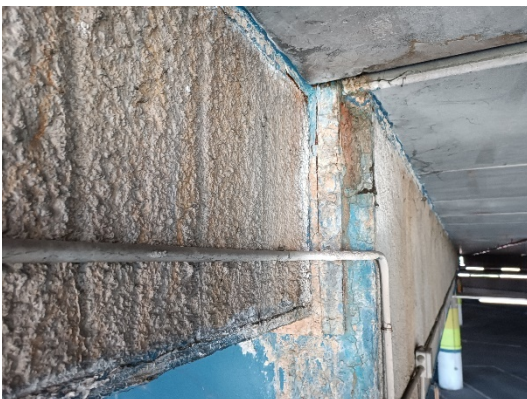
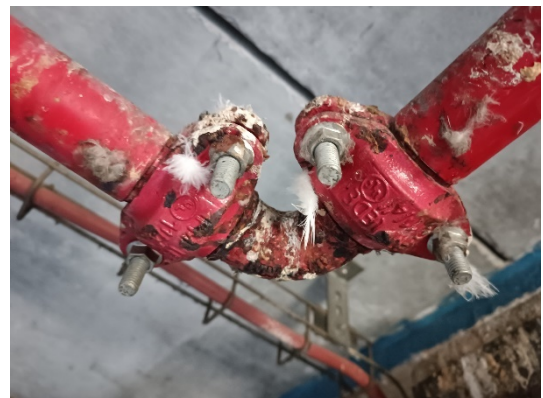
DOCUMENTACIÓN GRAFICA (Aparcamiento de Autobuses)

| 1 | Elementos estructurales Horizontales de Obra<br><br><b>Aparcamiento Autobuses</b> | <p>Después de una inspección en el aparcamiento de autobuses se puede observar filtraciones, grave problema que afecta las vigas de carga, así como también losas.</p> <p>Los elementos estructurales metálicos horizontales se pueden apreciar en avanzado deterioro, sin aislamiento y oxidados</p> <p>Si las filtraciones continúan acaban finalmente la estructura si no se interviene a tiempo, la humedad puede alcanzar las armaduras produciendo un proceso de oxidación, el acero se podría descompensar paulatinamente, acabaría cediendo a la presión y empujes de la edificación, partiéndose de forma que aparecen las grietas o fisuras.</p> <p>Las instalaciones contra incendios adosadas las vigas igualmente están oxidadas.</p> <p>Se debe definir una estrategia adecuada de reparación inmediata. La selección de los materiales de reparación se debe hacer de acuerdo con la norma y su aplicación debe realizarse de acuerdo con las instrucciones del fabricante.</p> | ZF | Mal estado | <p>Normal (estructura de hormigón)</p> <p>Defectuoso (Estructura metálica)</p> |

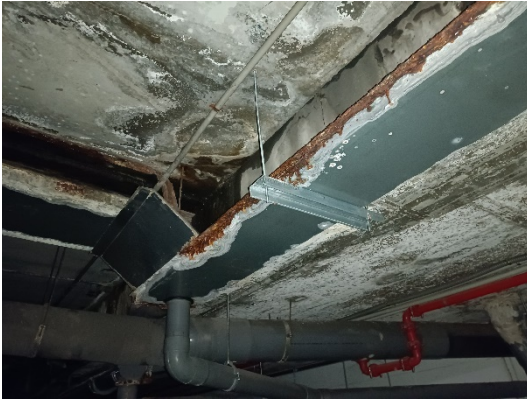
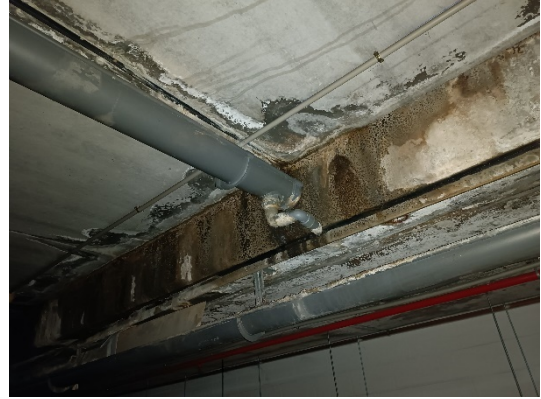
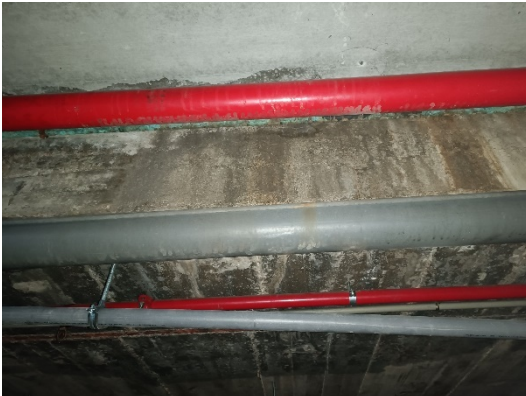
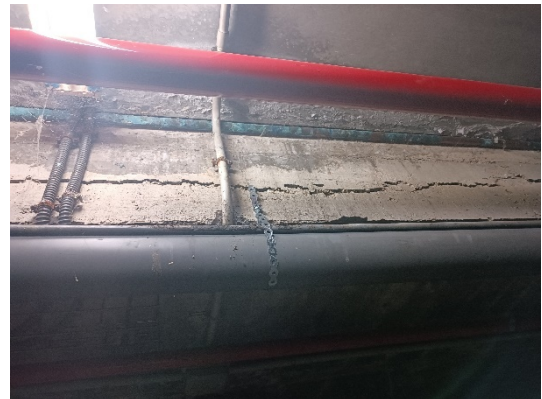
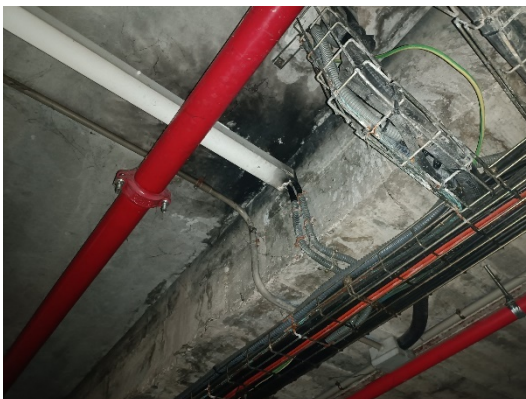
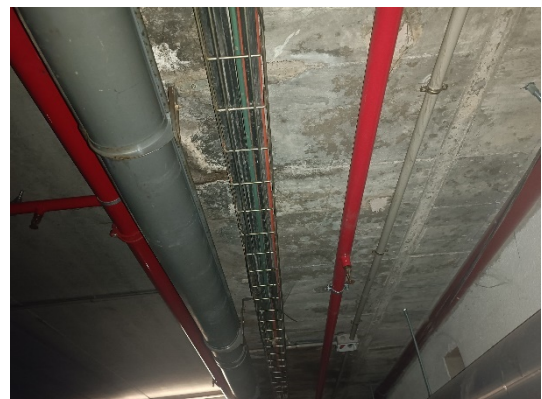
DOCUMENTACIÓN GRAFICA (Aparcamiento de Turismo)

| 1 | Elementos estructurales Horizontales de Obra<br><br><b>Aparcamiento Turismo</b> | <p>La estructura de hormigón puede estar sujetas a múltiples causas de potenciales daños y deterioros.</p> <p>Después de una inspección en el parking de turismos se puede observar daños estructurales por humedad, grave problema que afecta las vigas de carga. Si las filtraciones continúan acaban en el deterioro final si no se interviene a tiempo.</p> <p>Se aprecia agua acumula en el hormigón que posiblemente de no realizar una pronta actuación, pueda llegar hasta las armaduras produciendo un proceso de oxidación, el acero se podría descompensar paulatinamente, acabaría cediendo a la presión y empujes de la edificación, partiéndose de forma que aparecen las grietas o fisuras.</p> <p>Se debe definir una estrategia adecuada de reparación inmediata. La selección de los materiales de reparación se debe hacer de acuerdo con la norma y su aplicación debe realizarse de acuerdo con las instrucciones del fabricante.</p> | ZF | Mal estado | <p>Normal (estructura de hormigón)</p> <p>Defectuoso (Estructura metálica)</p> |
