Diligència que s'estén per fer constar que aquest Projecte va ser aprovat pel Consell General del Consorci Urbanístic del Centre Direccional en la seva sessió de 19 de març de 2024.

Índex

L'objecte d'aquest Annex és la descripció dels treballs previs que s'hauran de realitzar com a part de les actuacions de restauració ambiental.

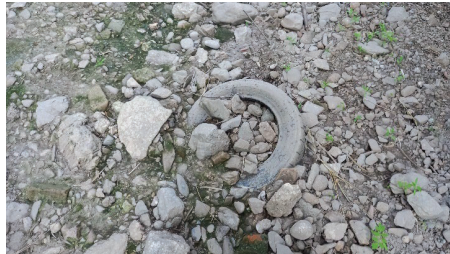
Tot i que no s'han identificat grans abocaments de deixalles localitzats, sí que s'han pogut observar restes de deixalles i runes disperses al llarg de tot l'àmbit fluvial, acumulades a la llera o marges de la riera de Sant Cugat i els diversos torrents de l'àmbit d'estudi.

Figura 1 Detall de pneumàtic entre el sediment de la llera

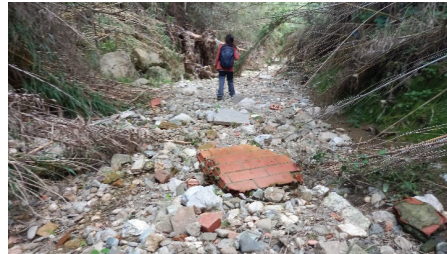
Figura 2 Restes disperses de residus inerts ceràmics

Aquestes deixalles disperses d'inerts o d'altres residus no perillosos barrejats, en ser retirats, s'hauran de separar i aplegar en piles diferents dels residus perillosos identificats, com són els fragments de fibrociment.

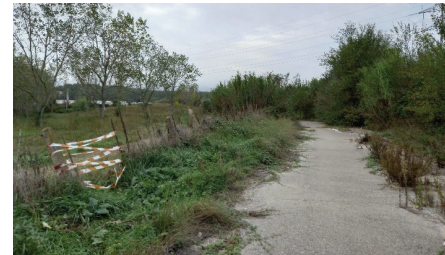
Per tal d'efectuar les infraestructures hidràuliques objecte del present projecte, així com per recuperar la dinàmica natural del sòl en zones antropitzades que es preveu naturalitzar, s'ha previst la retirada de l'asfalt de l'antic camí d'accés a la planta de Distrivallès.

Figura 3 Tram inicial de l'antic camí de Distrivallès

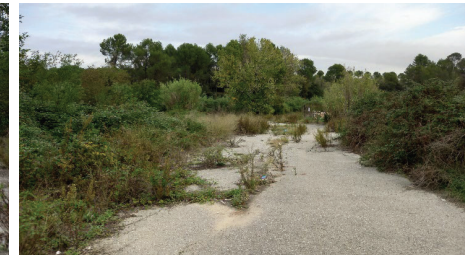
Figura 4 Tram final de l'antic camí de Distrivallès

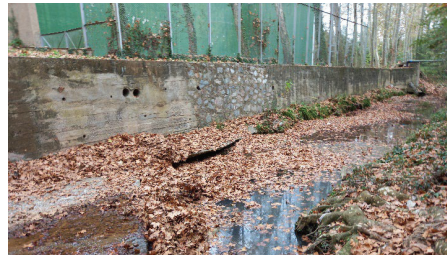
Algunes estructures es troben a la llera o als espais adjacents, com guals, els murs de contenció, o el frontó de Can Costa, de manera que generen un espai rígid que altera la dinàmica fluvial natural.

Figura 6 Mur de contenció de formigó executat in situ al marge esquerra de la llera a la zona 6 Can Costa

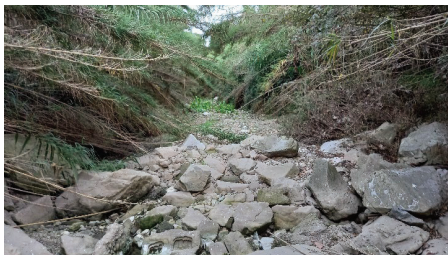
Finalment, també hi trobem diverses zones on la llera es troba escullerada. En base als estudis hidràulics efectuats, alguns d'aquests trams d'escullera estan justificats i es retiraran per tal de recuperar la dinàmica natural. No obstant, es mantindran totes aquelles zones escullerades on hidràulicament sigui recomanable mantenir aquesta infraestructura.

Figura 7 Diversos trams de llera escullerada a la zona 1 Meandre

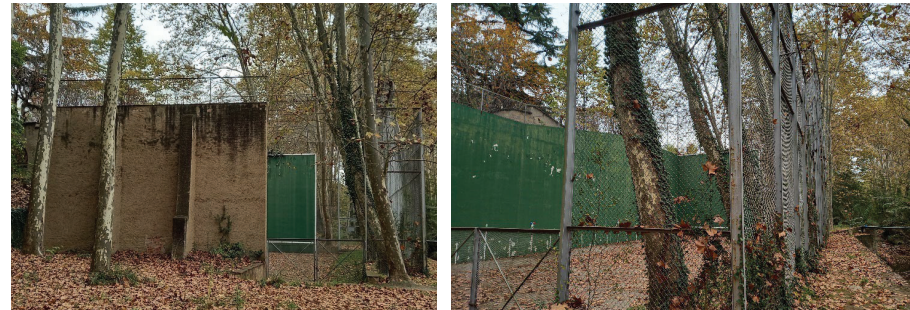
En el cas de l'enderroc de l'estructura del frontó, cal planificar el seu procediment de manera detallada, doncs aquesta estructura llima amb la propietat de Can Costa. En conseqüència, el mur longitudinal del frontó no es podrà enderrocar al complet, sinó que només es podrà escapçar, havent de mantenir la part existent de mur compartida amb Can Costa.

- Desmuntatge de tanca metàl·lica.
- Tall de l'estructura amb serra amb disc seguint la línia de mur a escapçar. En els murs laterals, a més a més s'haurà de mantenir part del mur existent a mode de contrafort per tal de no desestabilitzar el mur que llima amb Can Costa.
- Enderroc d'estructures.
- Demolicció de paviment de formigó.
- Arranjament i integració dels murs resultants.

Figura 8 Tancaments laterals del frontó i cara longitudinal del frontó. Esquema de demolició.

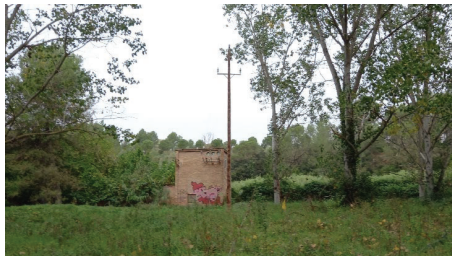
El desmantellament i reposició de les instal·lacions de serveis afectades per l'execució del projecte es troben definides a l'Annex núm. 10 Serveis existents i afectats.

Figura 9 Tram de línia aèria de MT a desmantellar i reposar

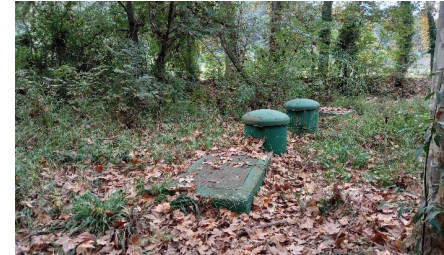
- S'ha previst el buidat de les aigües residuals existents dins del sistema de depuració de Can Costa, així com la desconnexió del sistema de depuració, retirada, càrrega i gestió dels 3 sistemes de depuració presents dins la llera.
- Es contempla deshabilitar els serveis existents a la passera i anular les respectives connexions per tal de poder desmantellar la passera existent.

Figura 10 Depuradora de Can Costa

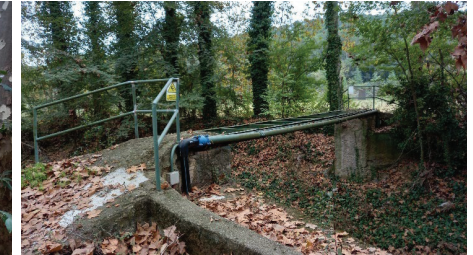
Figura 11 Passera amb serveis obsolets a la zona 6 Can Costa

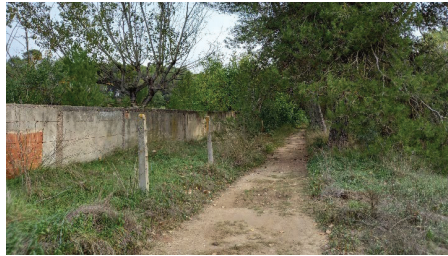
Figura 12 Tanca i muret existent a la zona 2 Bassa

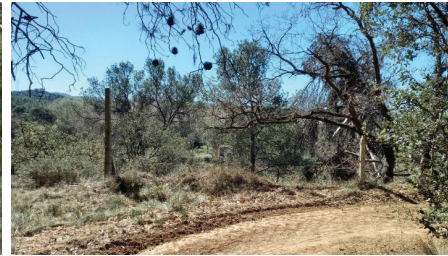
Figura 13 Tanca existent a la zona 10 Mirador

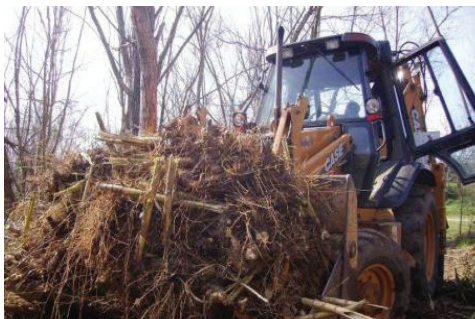
Figura 14 Procés mecànic d'eliminació de canya.

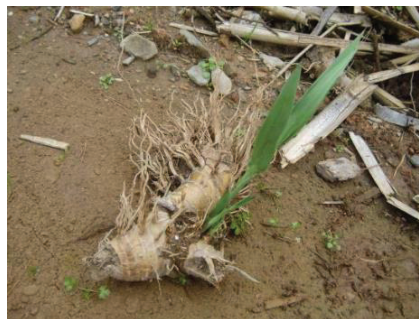
Val a dir que en els llocs intervinguts queda una superfície exposada i remoguda que pot ésser fàcilment reocupada per aquestes o altres espècies invasores o d'autoecologia ruderal. Així doncs, l'espai hauria d'ésser replantat amb espècies autòctones pròpies de la ribera: plantació d'arbres de ribera (encara que siguin de port petit), sembra de llavors, damunt d'un substrat biodegradable si les condicions del medi ho fan necessari.

Figura 15 Rizoma no enterrat que conserva les capacitats de rebrotar
