ACTUACIONS D'ADEQUACIÓ I ACONDICIAMENT DE LA CAPELLA DE SANTA MARIA DEL CASTELL  
PER EQUIPAMENT COMPLEMENTARI I L'ADEQUACIÓ DE L'ACCÈS A LA PLAÇA DELS ESPECIERS

**PROJECTE BÀSIC I EXECUTIU I EBSS**

DOCUMENTACIÓ GRÀFICA

Ajuntament  
de Bagà

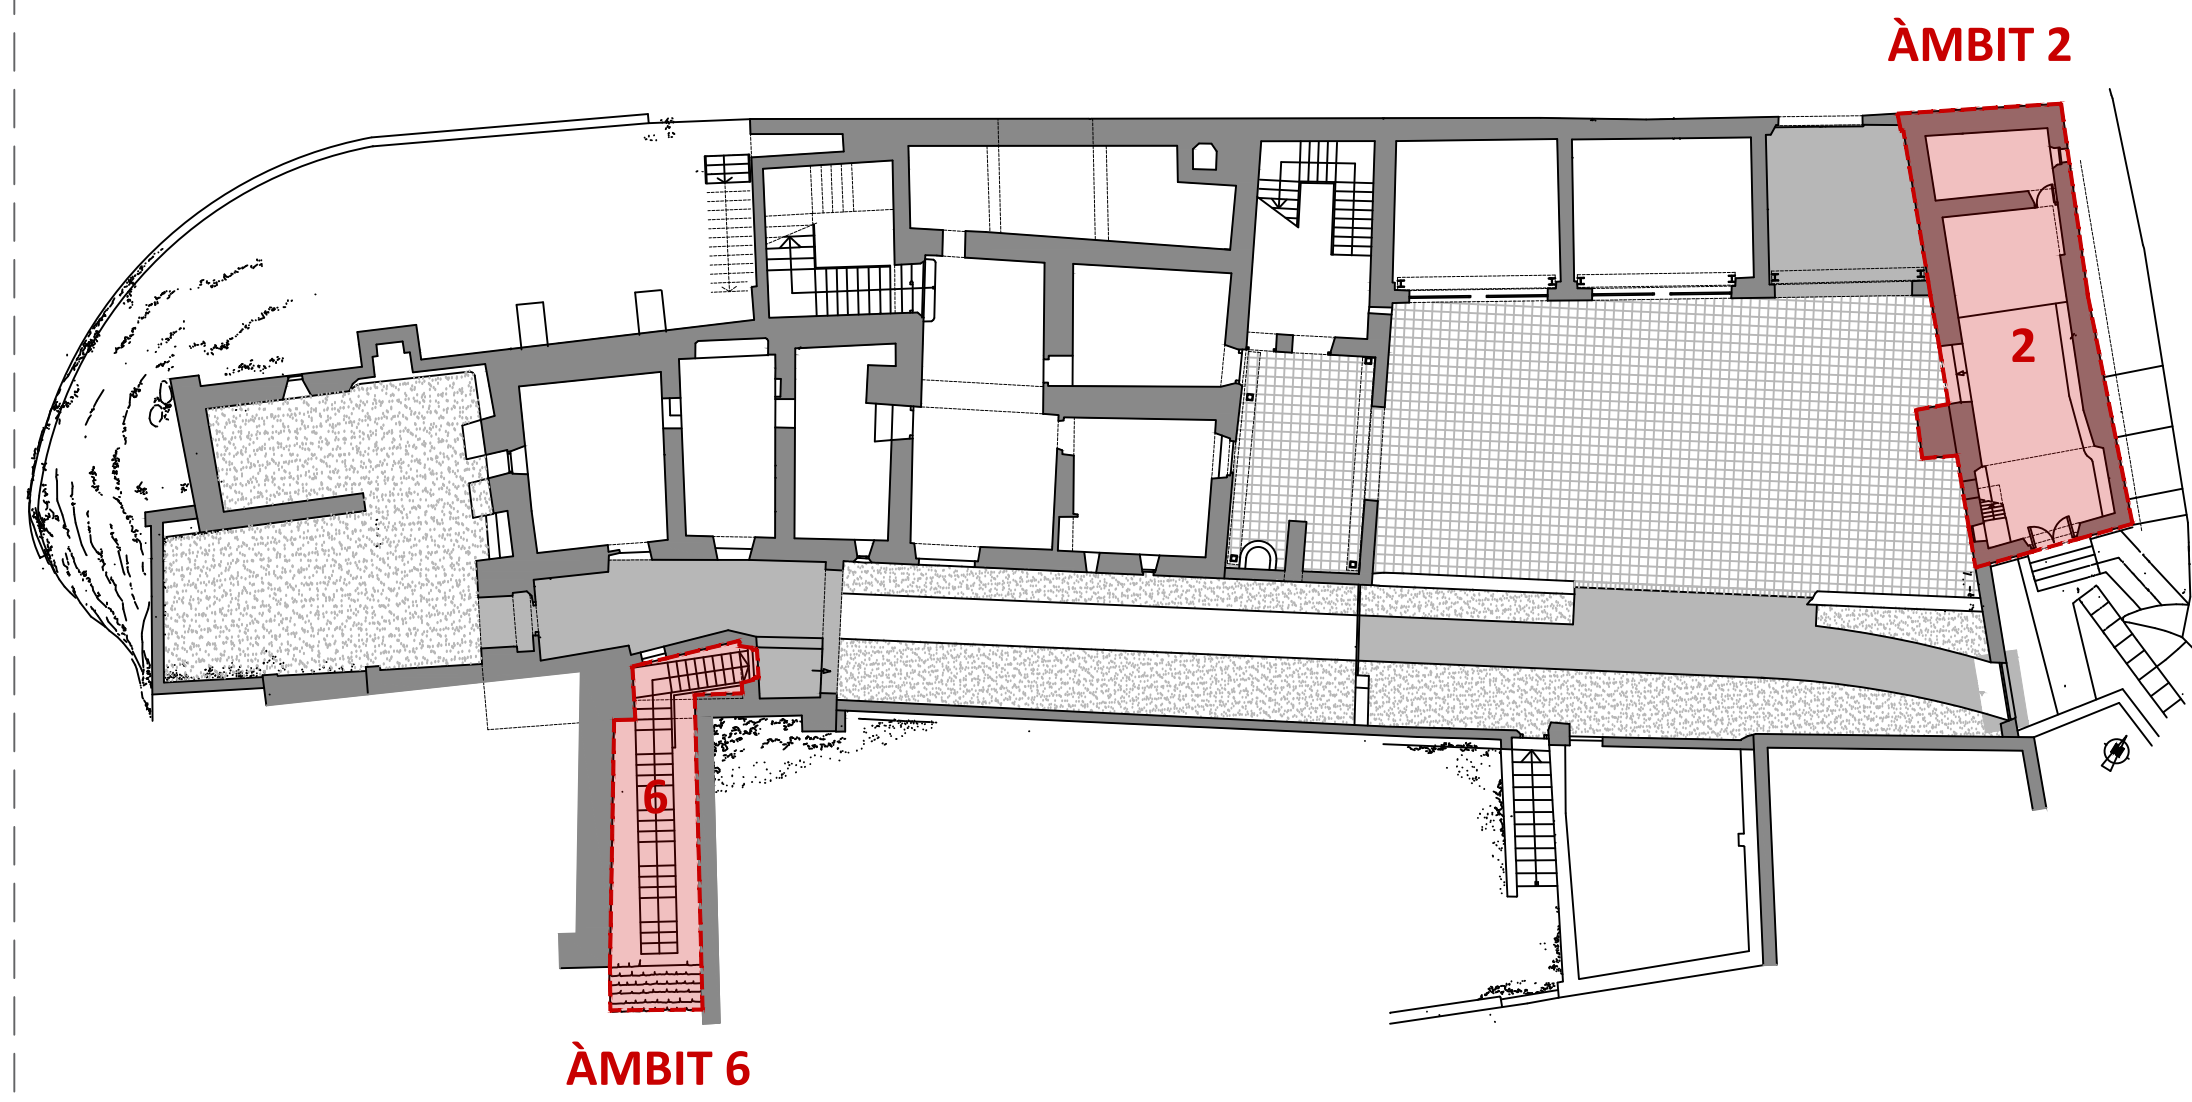
PALAU DELS PINÓS ÀMBITS D'INTERVENCIÓ I SUPERFÍCIE CONSTRUÏDA  
E 1:250

| 01 EA | Planta general. Identificació dels àmbits d'intervenció i superfície construïda | E:1/250 |

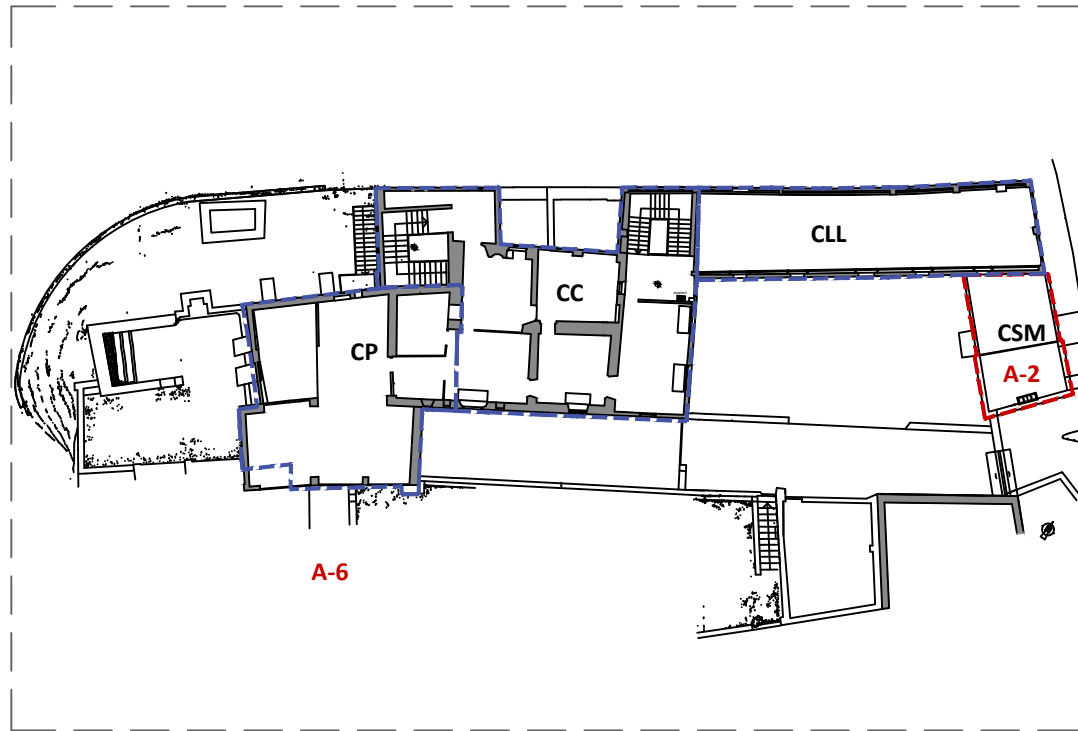
⌚ **PALAU DELS PINÓS. PLANTA SEGONA. IDENTIFICACIÓ VOLUMS** E 1:500    Àmbits d'intervenció 2 i 6

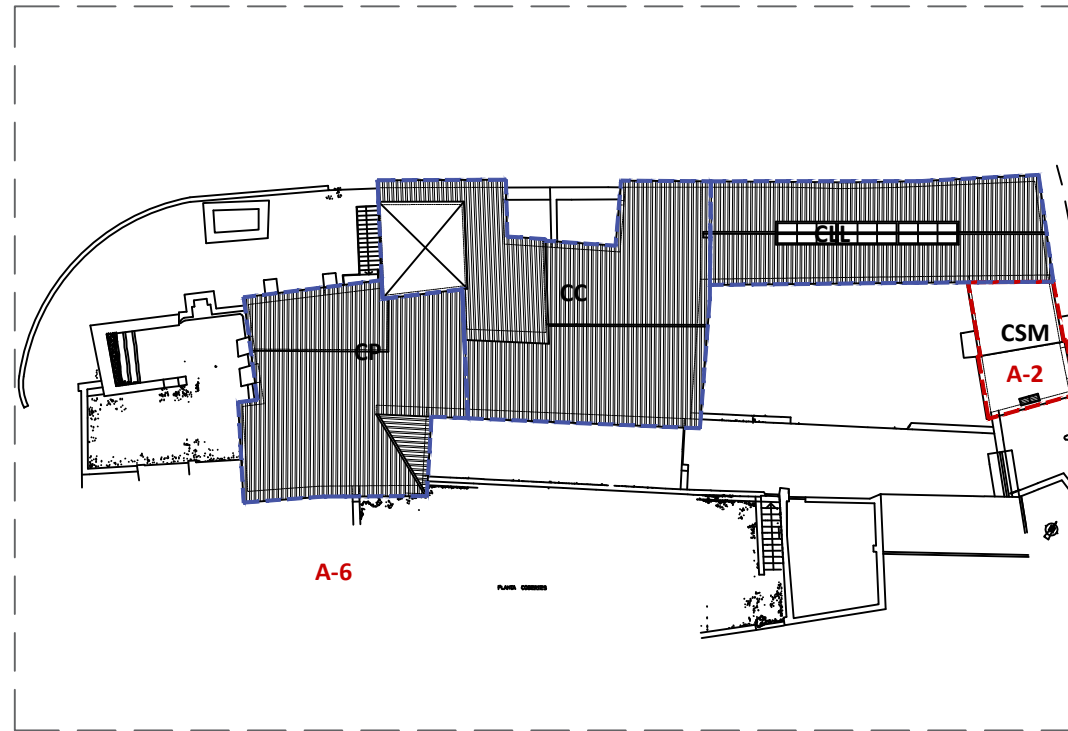
⌚ **PALAU DELS PINÓS. PLANTA COBERTA. IDENTIFICACIÓ VOLUMS** E 1:500    Àmbits d'intervenció 2 i 6

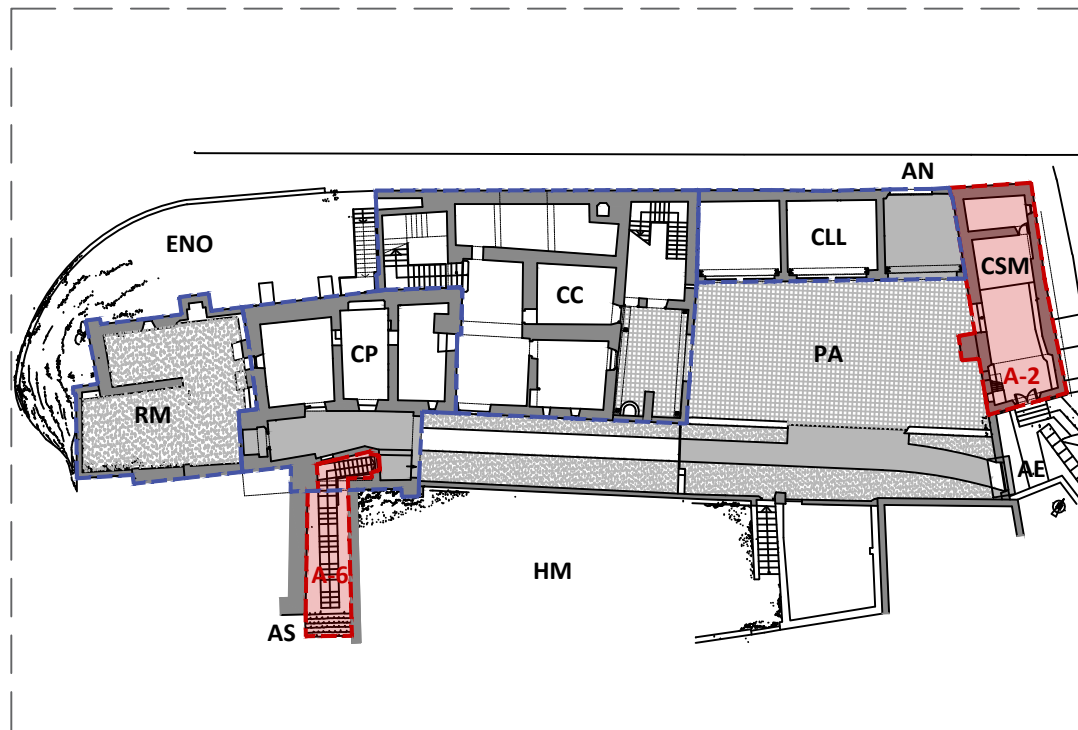
⌚ **PALAU DELS PINÓS. PLANTA BAIXA. IDENTIFICACIÓ VOLUMS** E 1:500    Àmbits d'intervenció 2 i 6

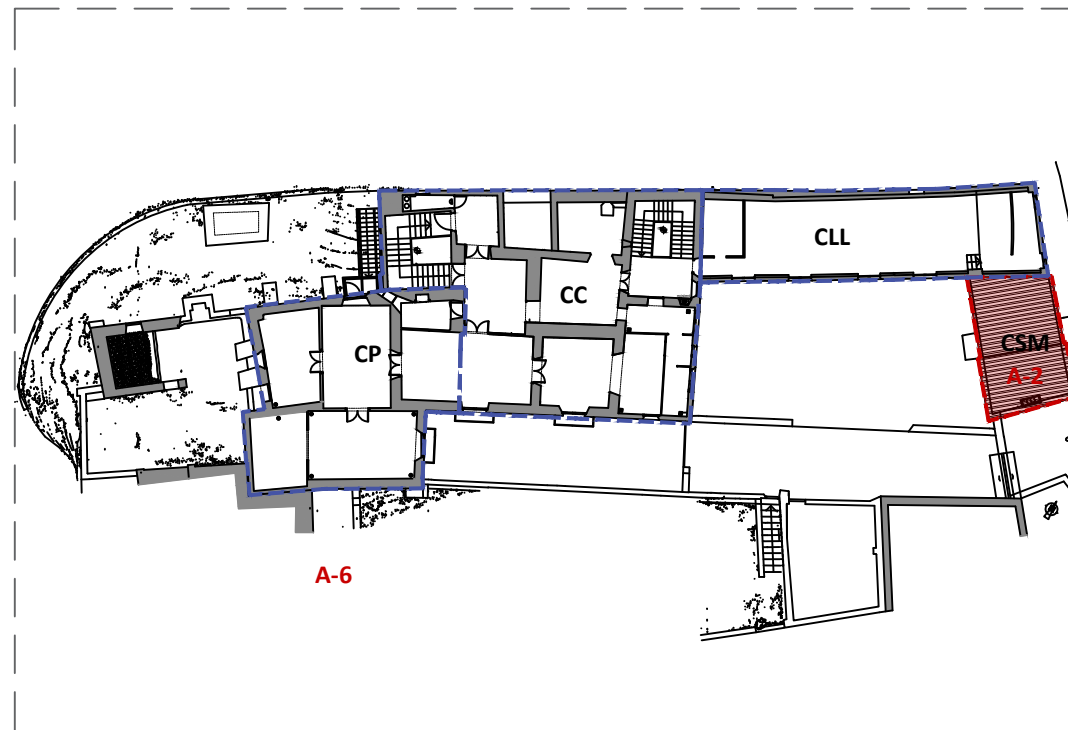
⌚ **PALAU DELS PINÓS. PLANTA PRIMERA. IDENTIFICACIÓ VOLUMS** E 1:500    Àmbits d'intervenció 2 i 6

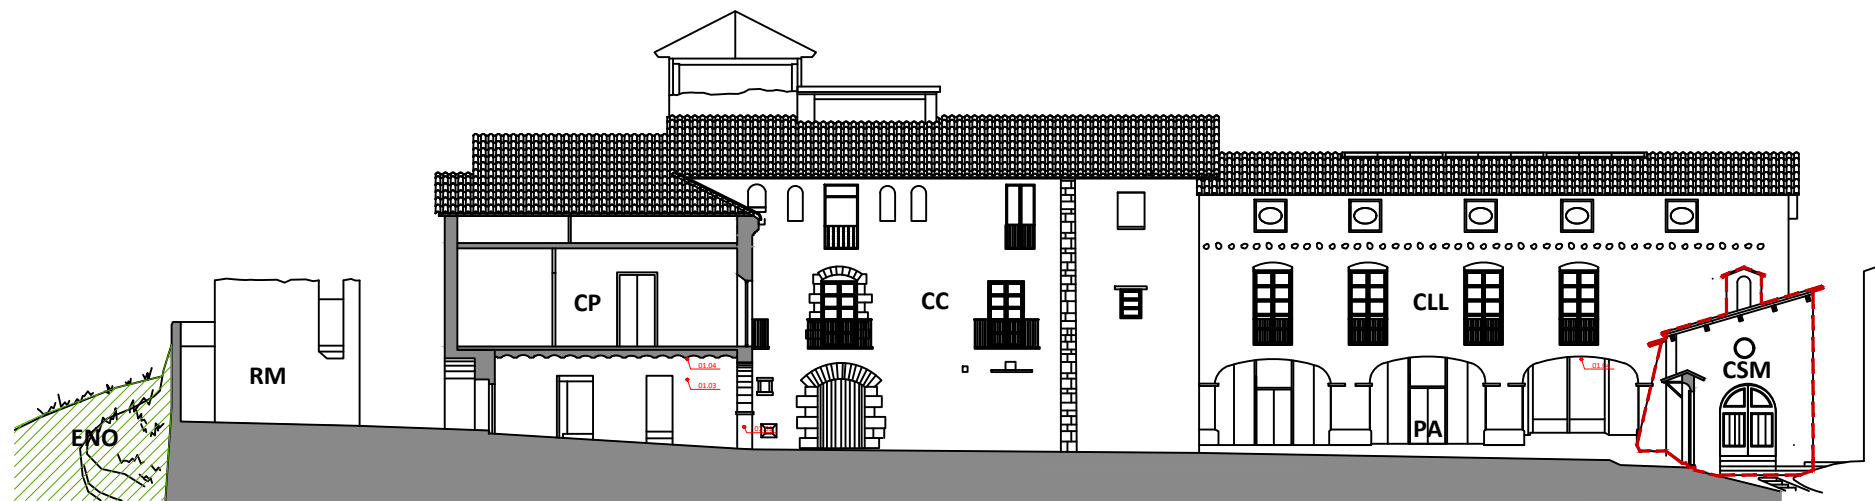
**PALAU DELS PINÓS. ALÇAT DE MIGDIA**  
E 1:300

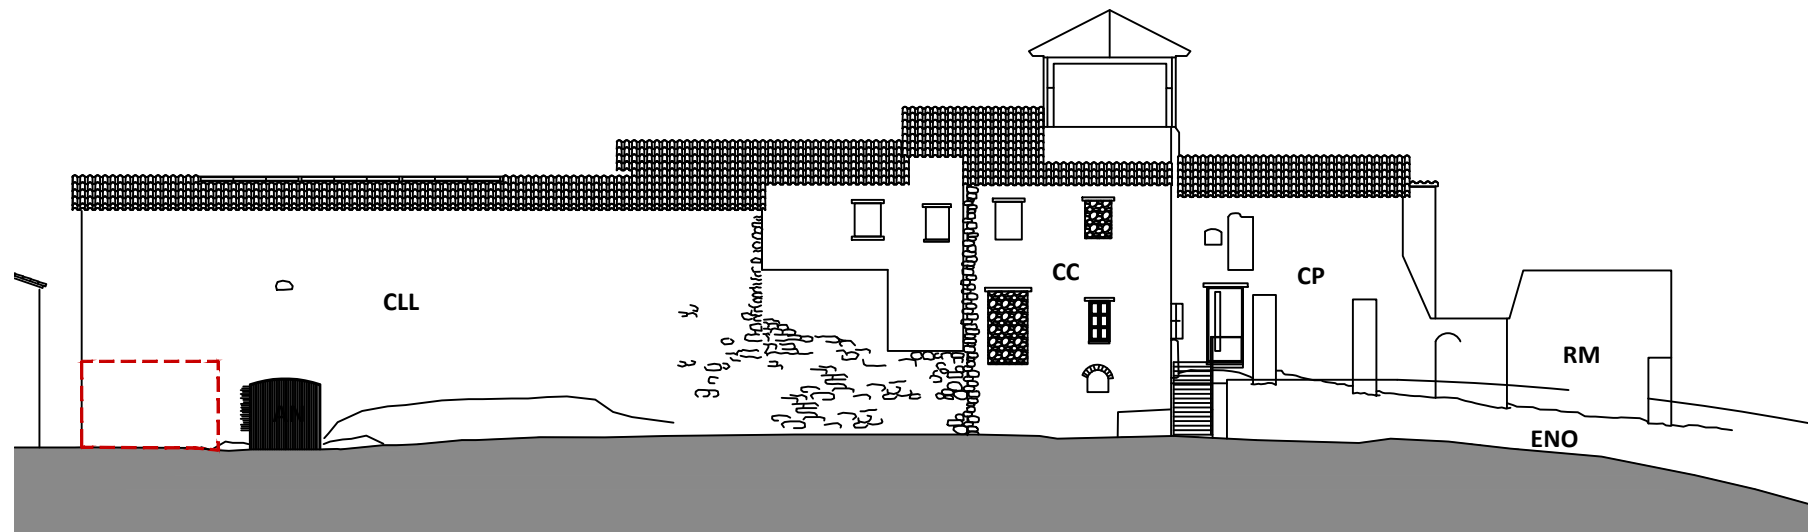
**PALAU DELS PINÓS. ALÇAT DE TRAMUNTANA**  
E 1:300

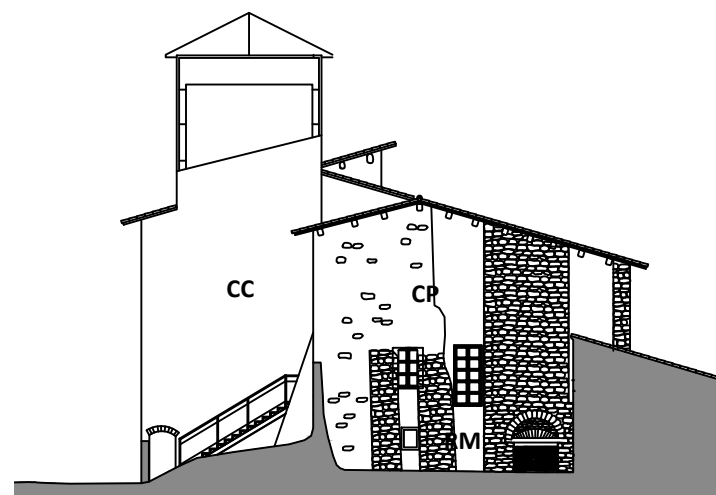
**PALAU DELS PINÓS. ALÇAT DE PONENT**  
E 1:300

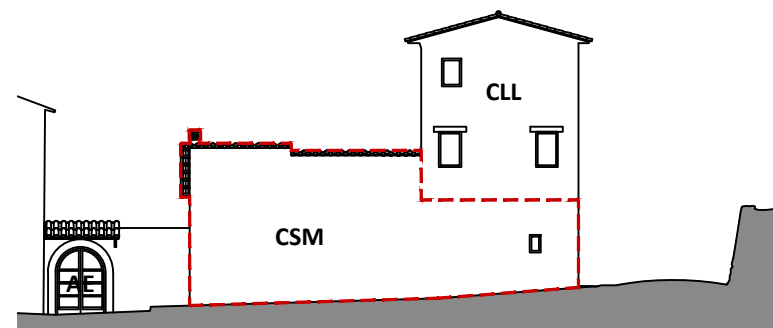
**PALAU DELS PINÓS. ALÇAT DE LLEVANT**  
E 1:300

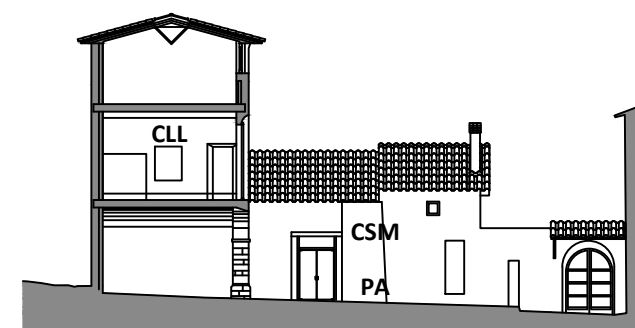
**PALAU DELS PINÓS. SECCIÓ TRANSVERSAL**  
E 1:300

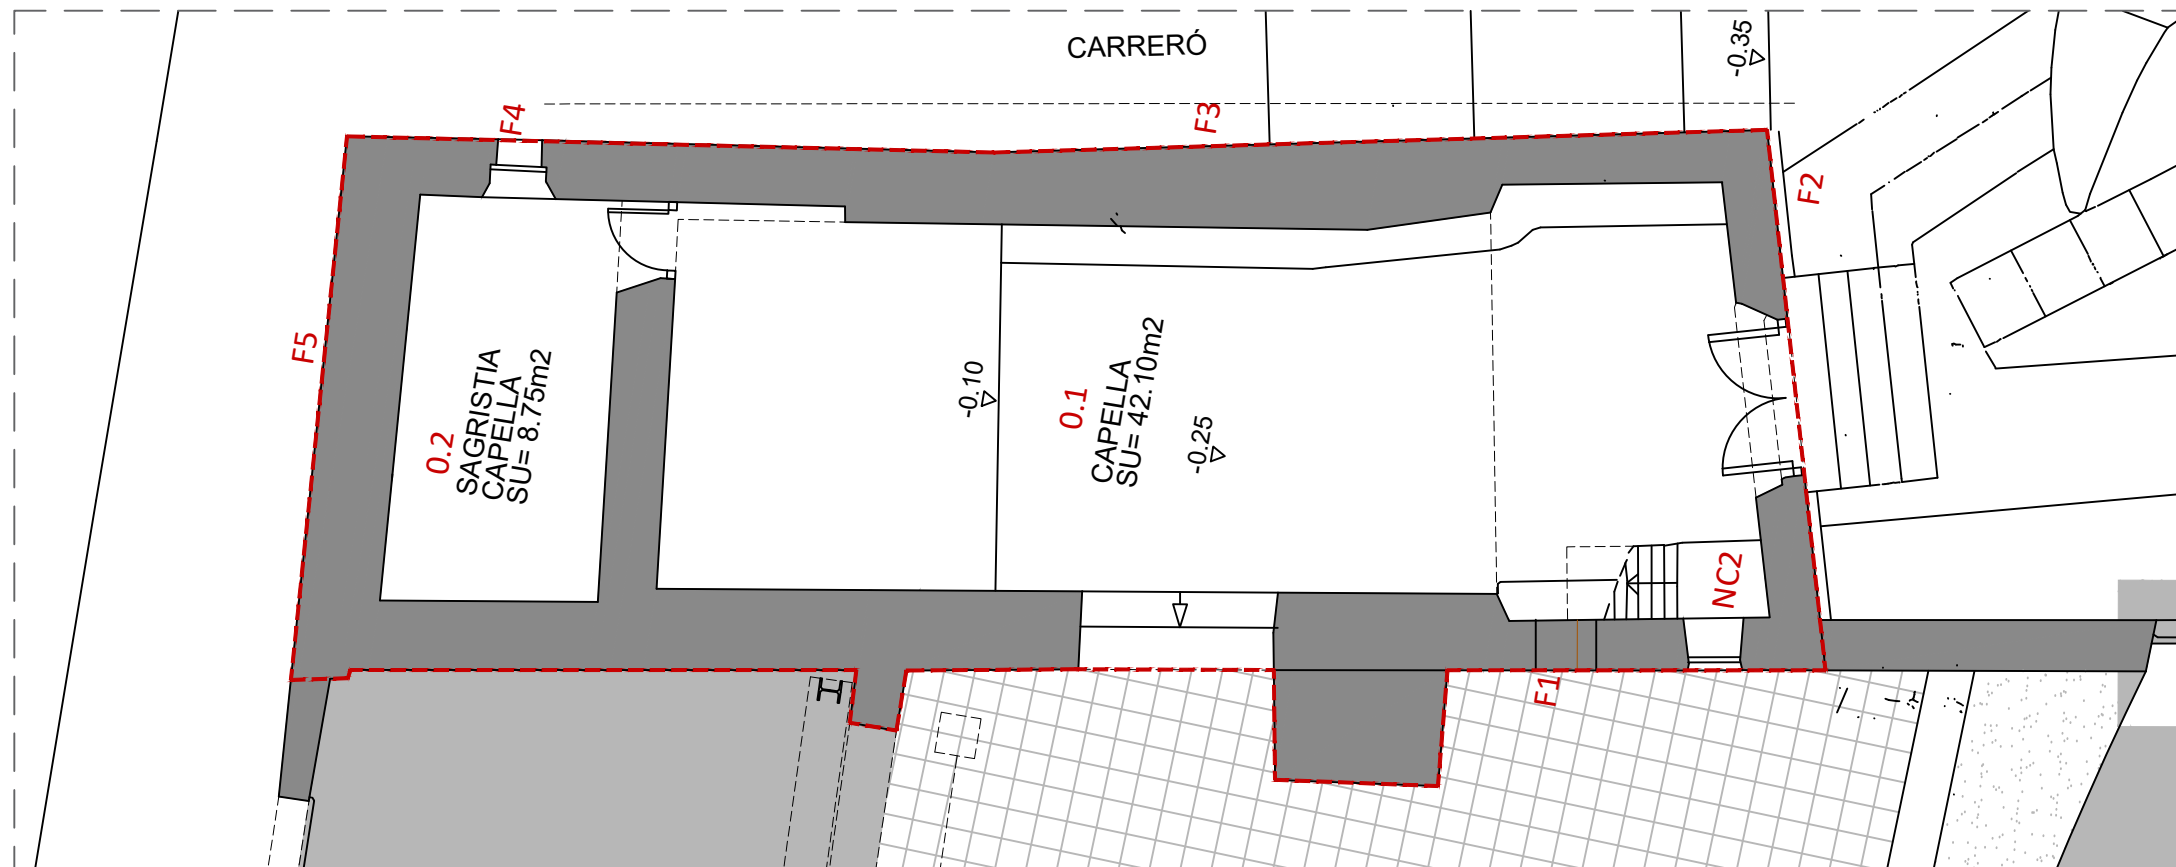
PLANTA BAIXA. CAPELLA DE SANTA MARIA. ESTAT ACTUAL  
E 1:75

| 04 EA | Planta baixa i planta cor. Capella de Santa Maria. Estat Actual | |

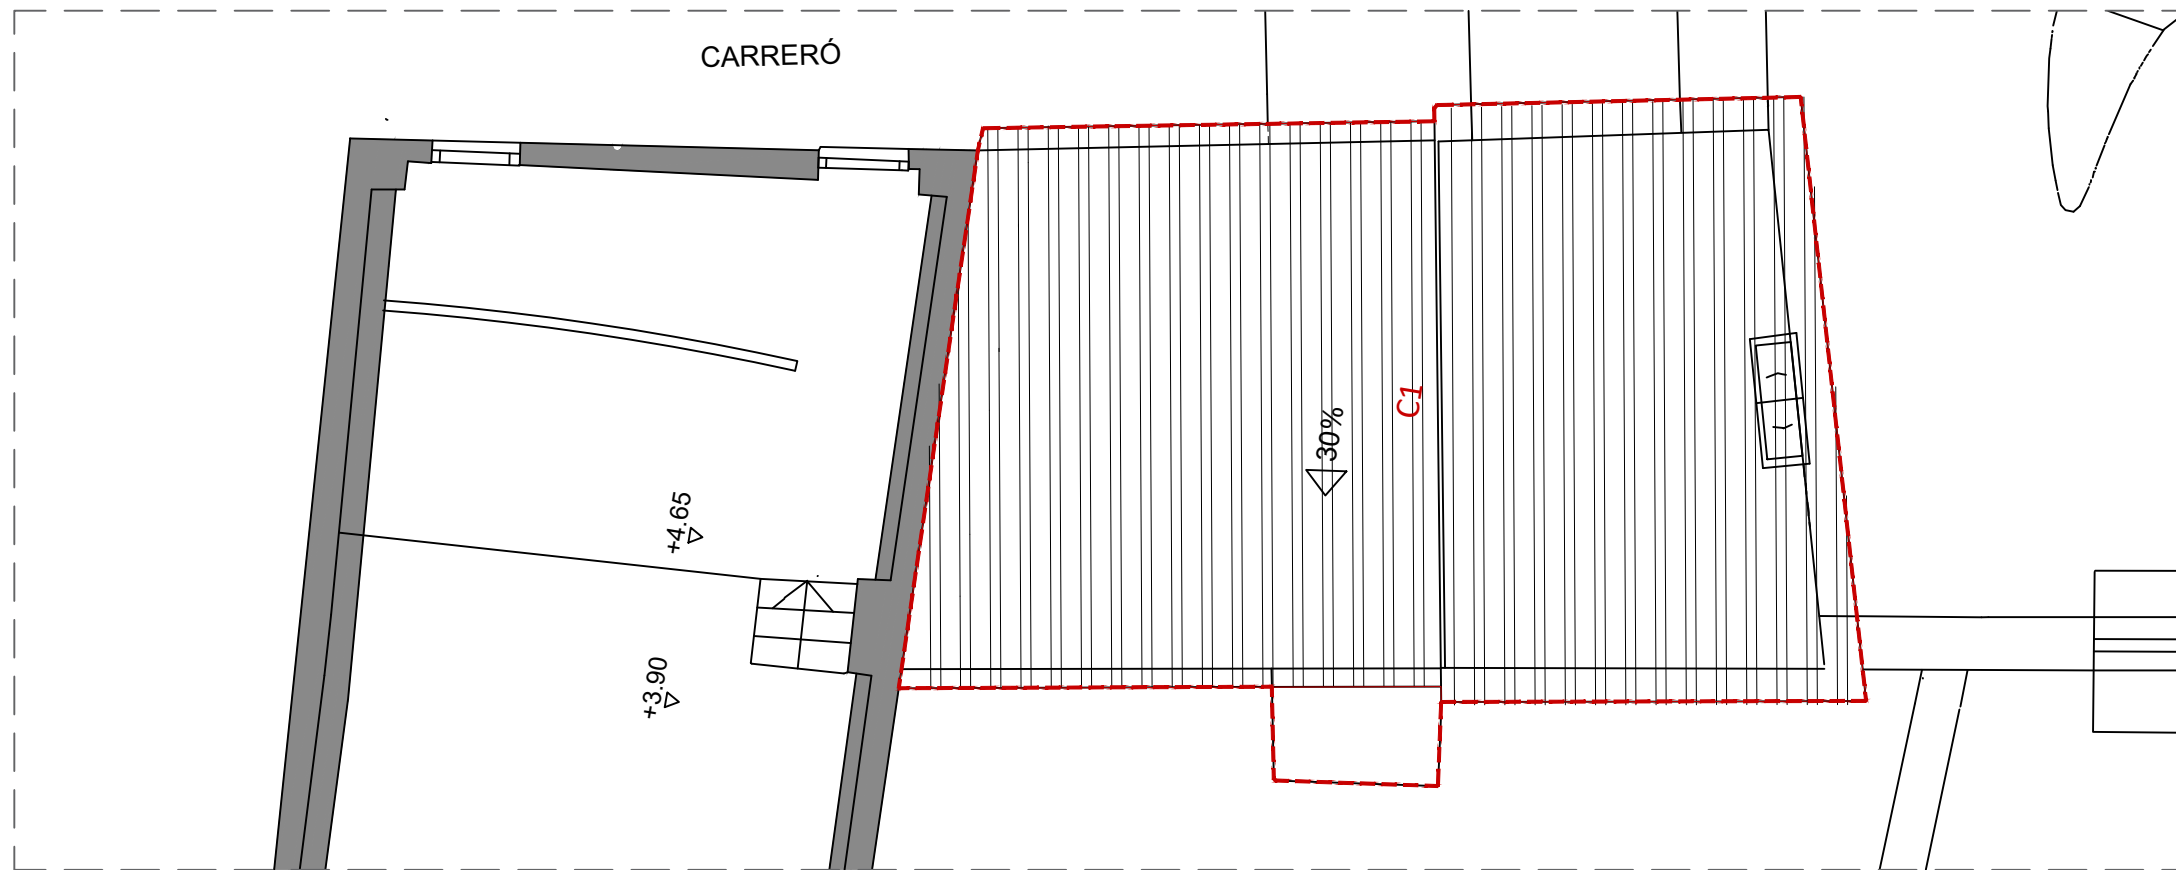
PLANTA COBERTA. CAPELLA DE SANTA MARIA. ESTAT ACTUAL  
E 1:75

| 05 EA | Planta coberta. Capella de Santa Maria. Estat Actual | |

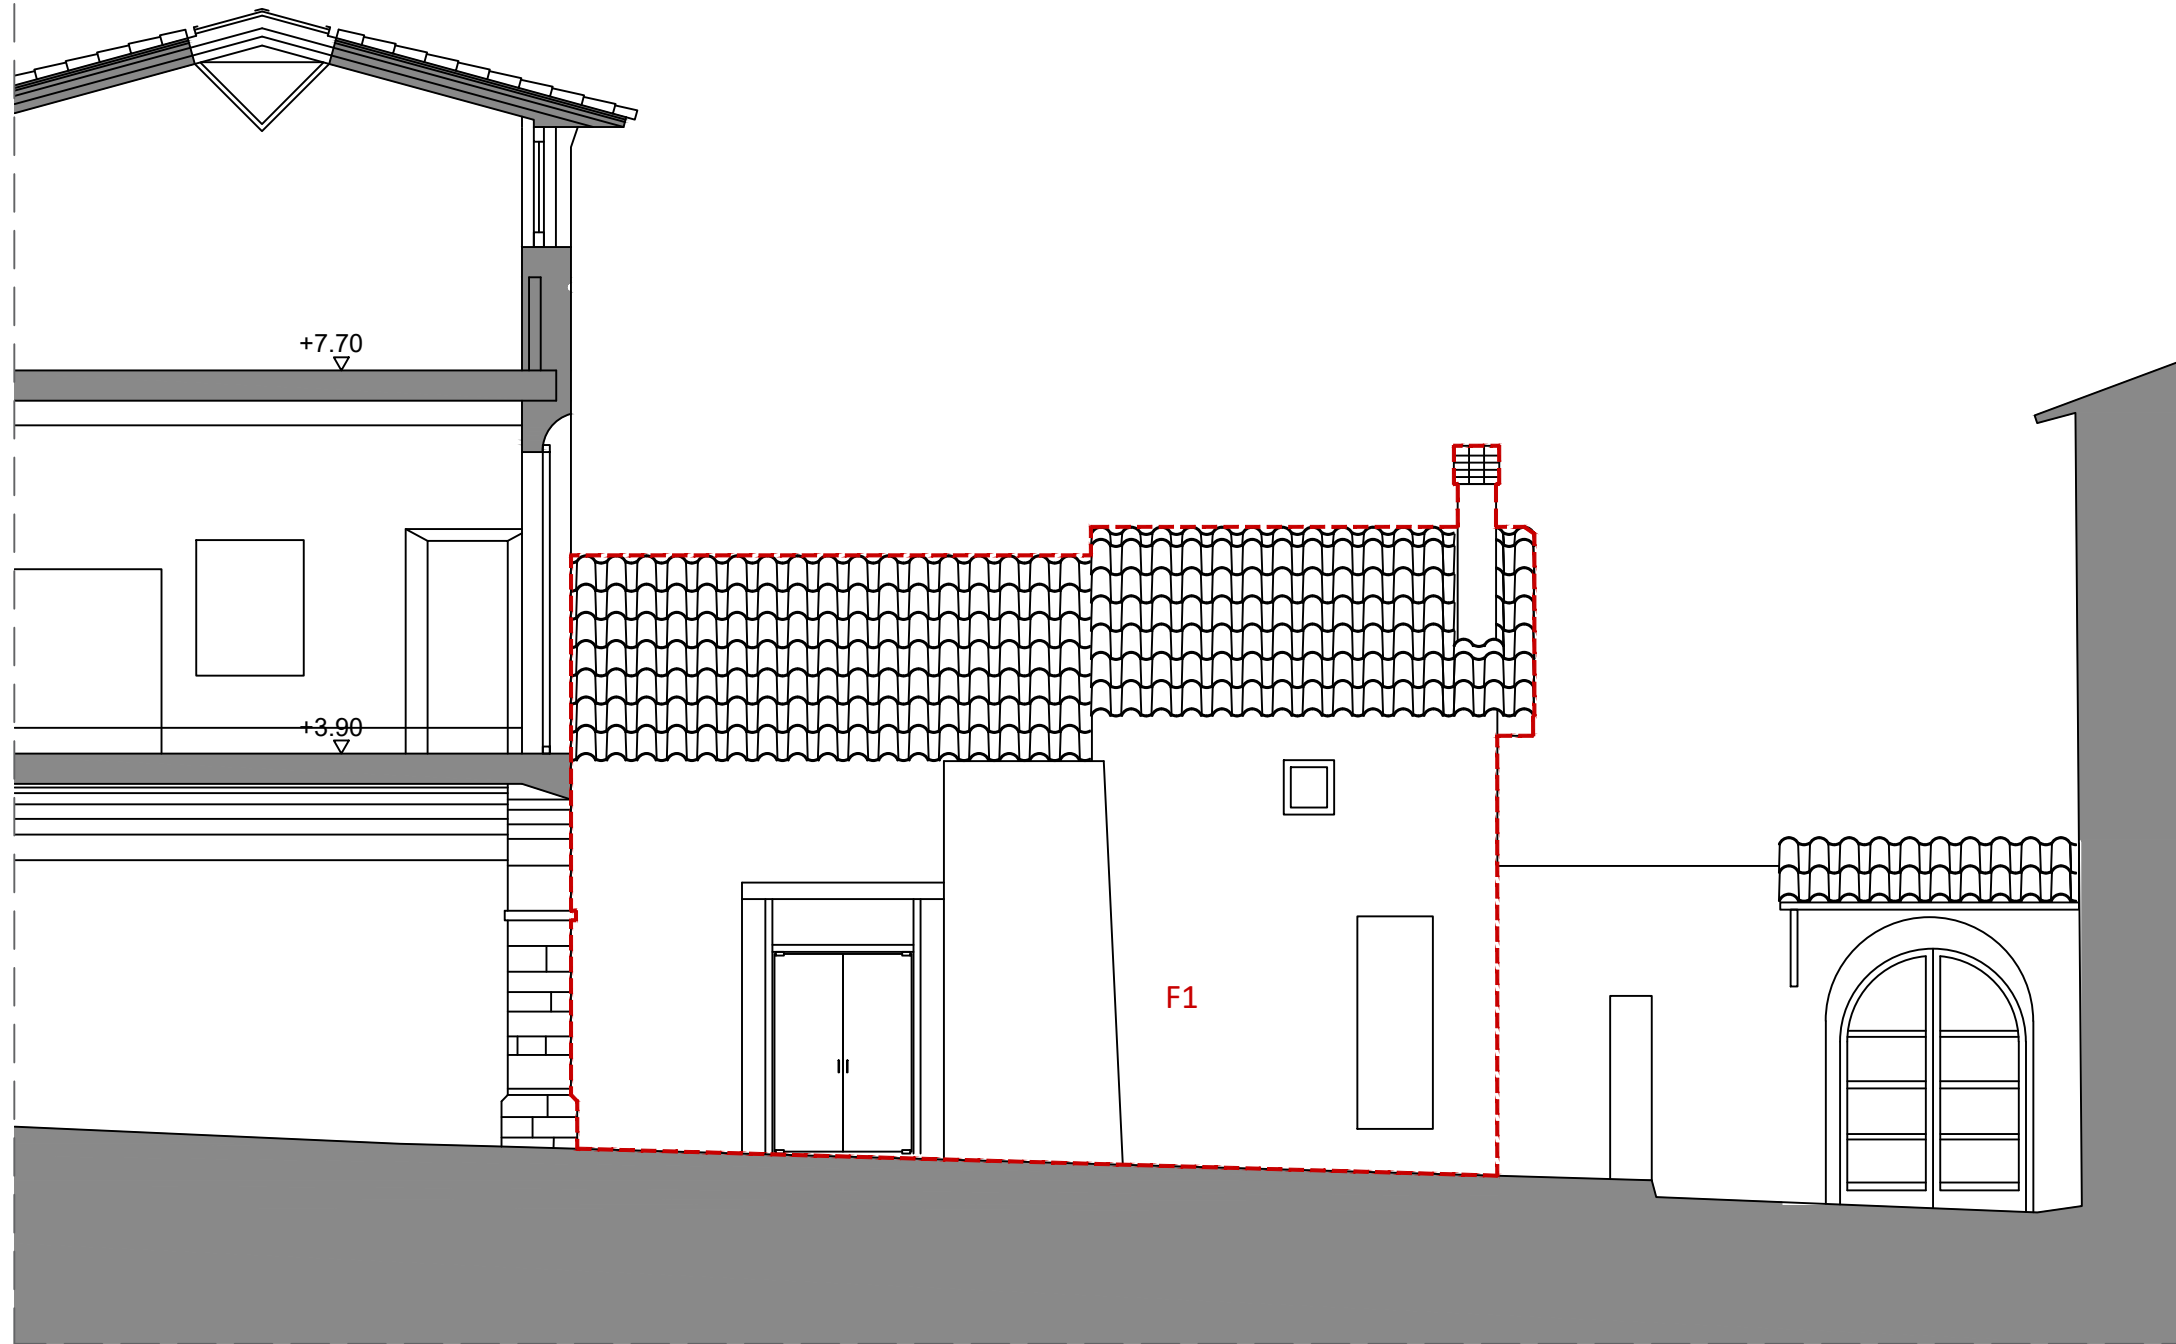
ALÇAT SUD-OEST. CAPELLA DE SANTA MARIA. ESTAT ACTUAL  
E 1:75

| 06 EA | Alçat sud-oest. Capella de Santa Maria. Estat Actual | |

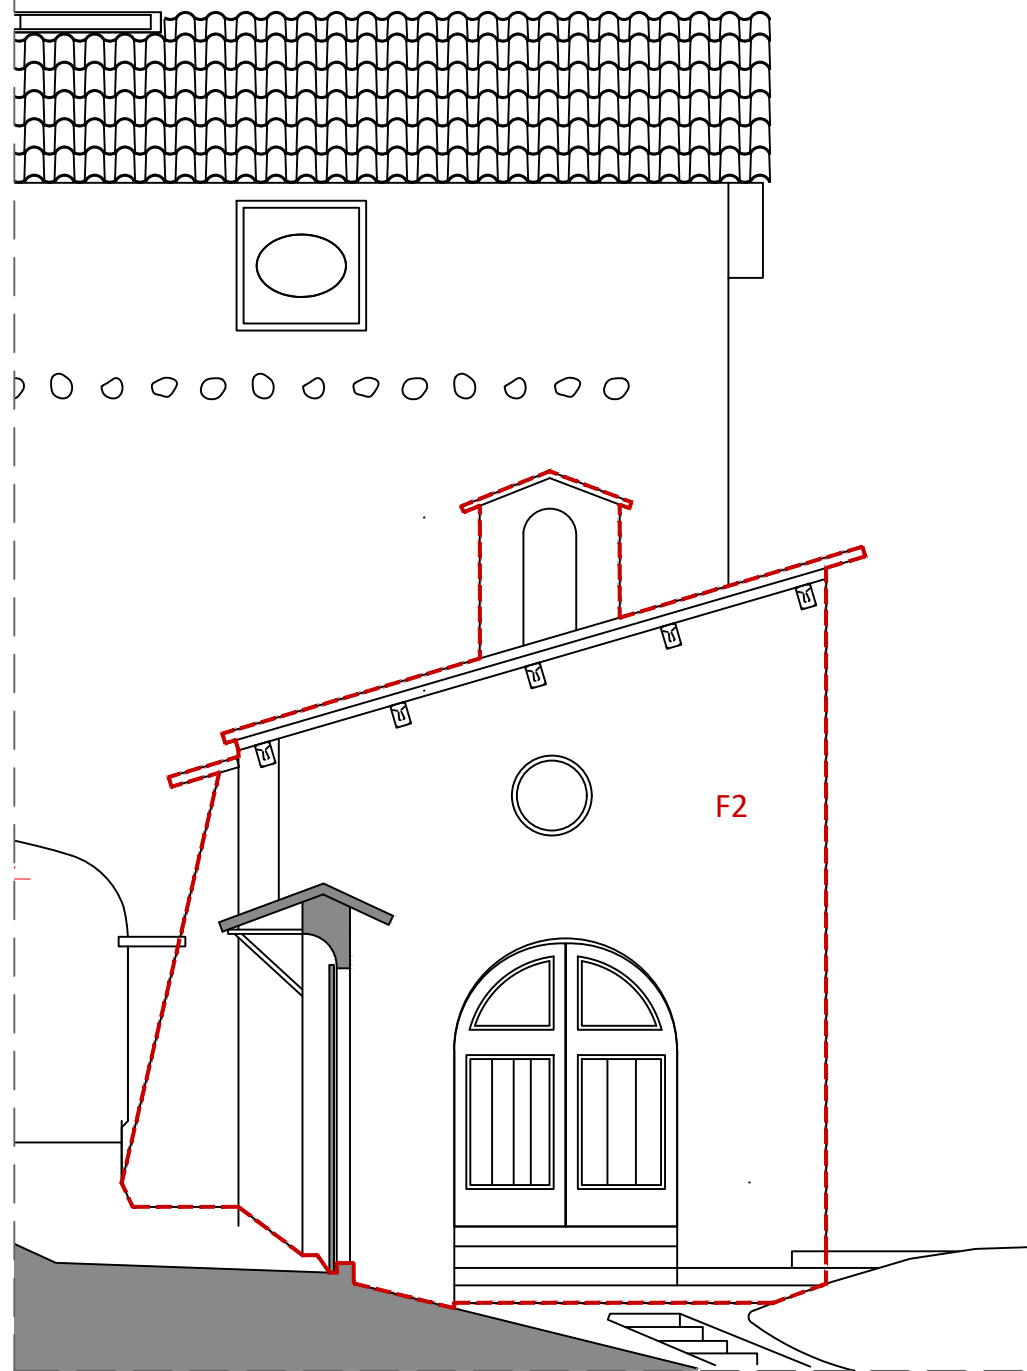
ALÇAT SUD-EST. CAPELLA DE SANTA MARIA. ESTAT ACTUAL  
E 1:75

| 07 EA | Alçat sud-est i secció A-A'. Capella de Santa Maria. Estat Actual | |

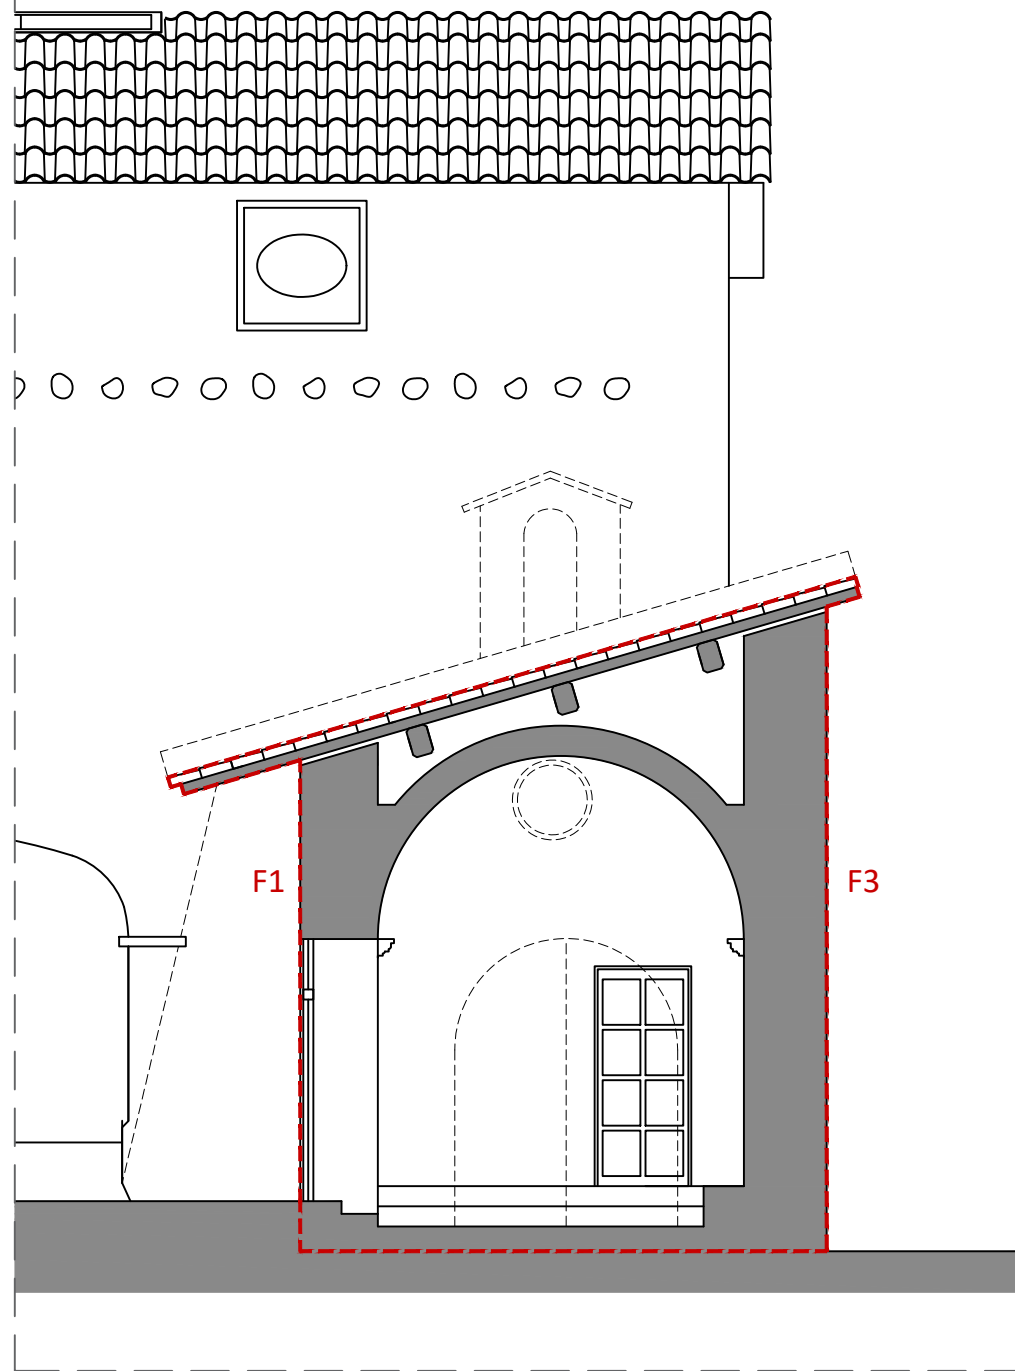
SECCIÓ A-A'. CAPELLA DE SANTA MARIA. ESTAT ACTUAL  
E 1:75

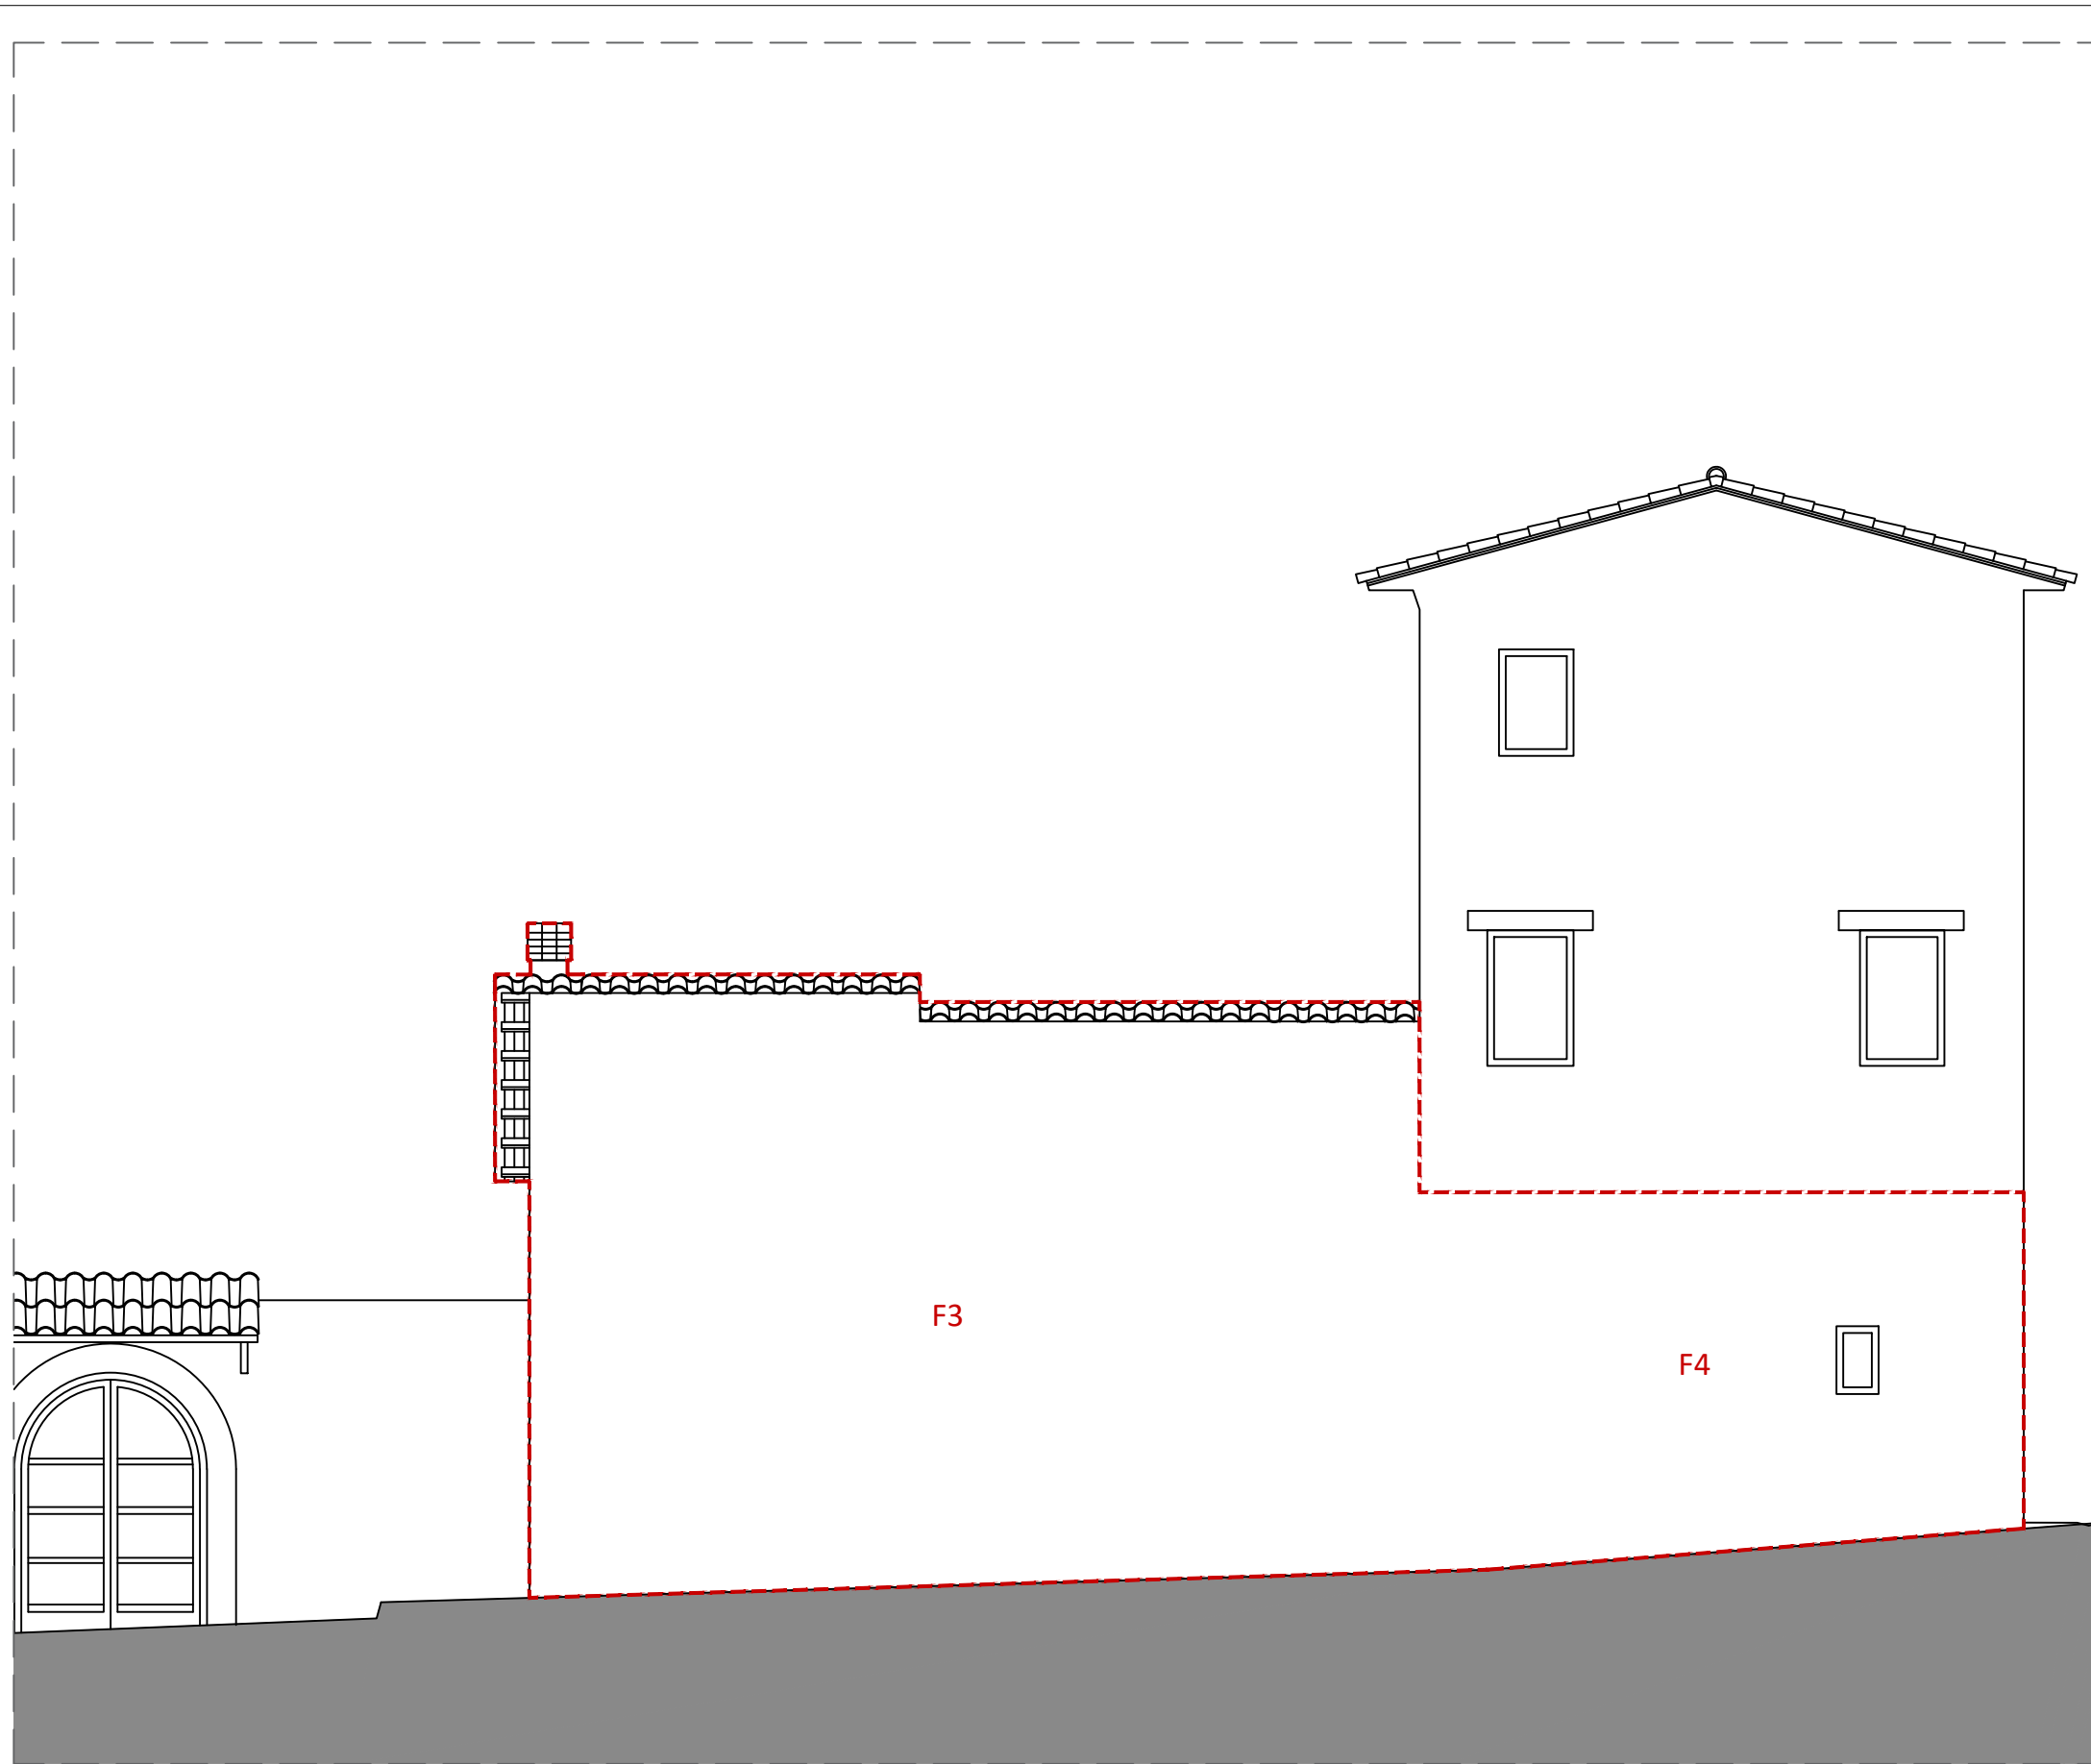
ALÇAT NORD-EST. CAPELLA DE SANTA MARIA. ESTAT ACTUAL  
E 1:75

| 08 EA | Alçat nord-est. Capella de Santa Maria. Estat Actual | |
