ACTUACIONS D'ADEQUACIÓ I ACONDICIAMENT DE LA CAPELLA DE SANTA MARIA DEL CASTELL  
PER EQUIPAMENT COMPLEMENTARI I L'ADEQUACIÓ DE L'ACCÈS A LA PLAÇA DELS ESPECIERS

**PROJECTE BÀSIC I EXECUTIU I EBSS**

DOCUMENTACIÓ GRÀFICA

Ajuntament  
de Bagà

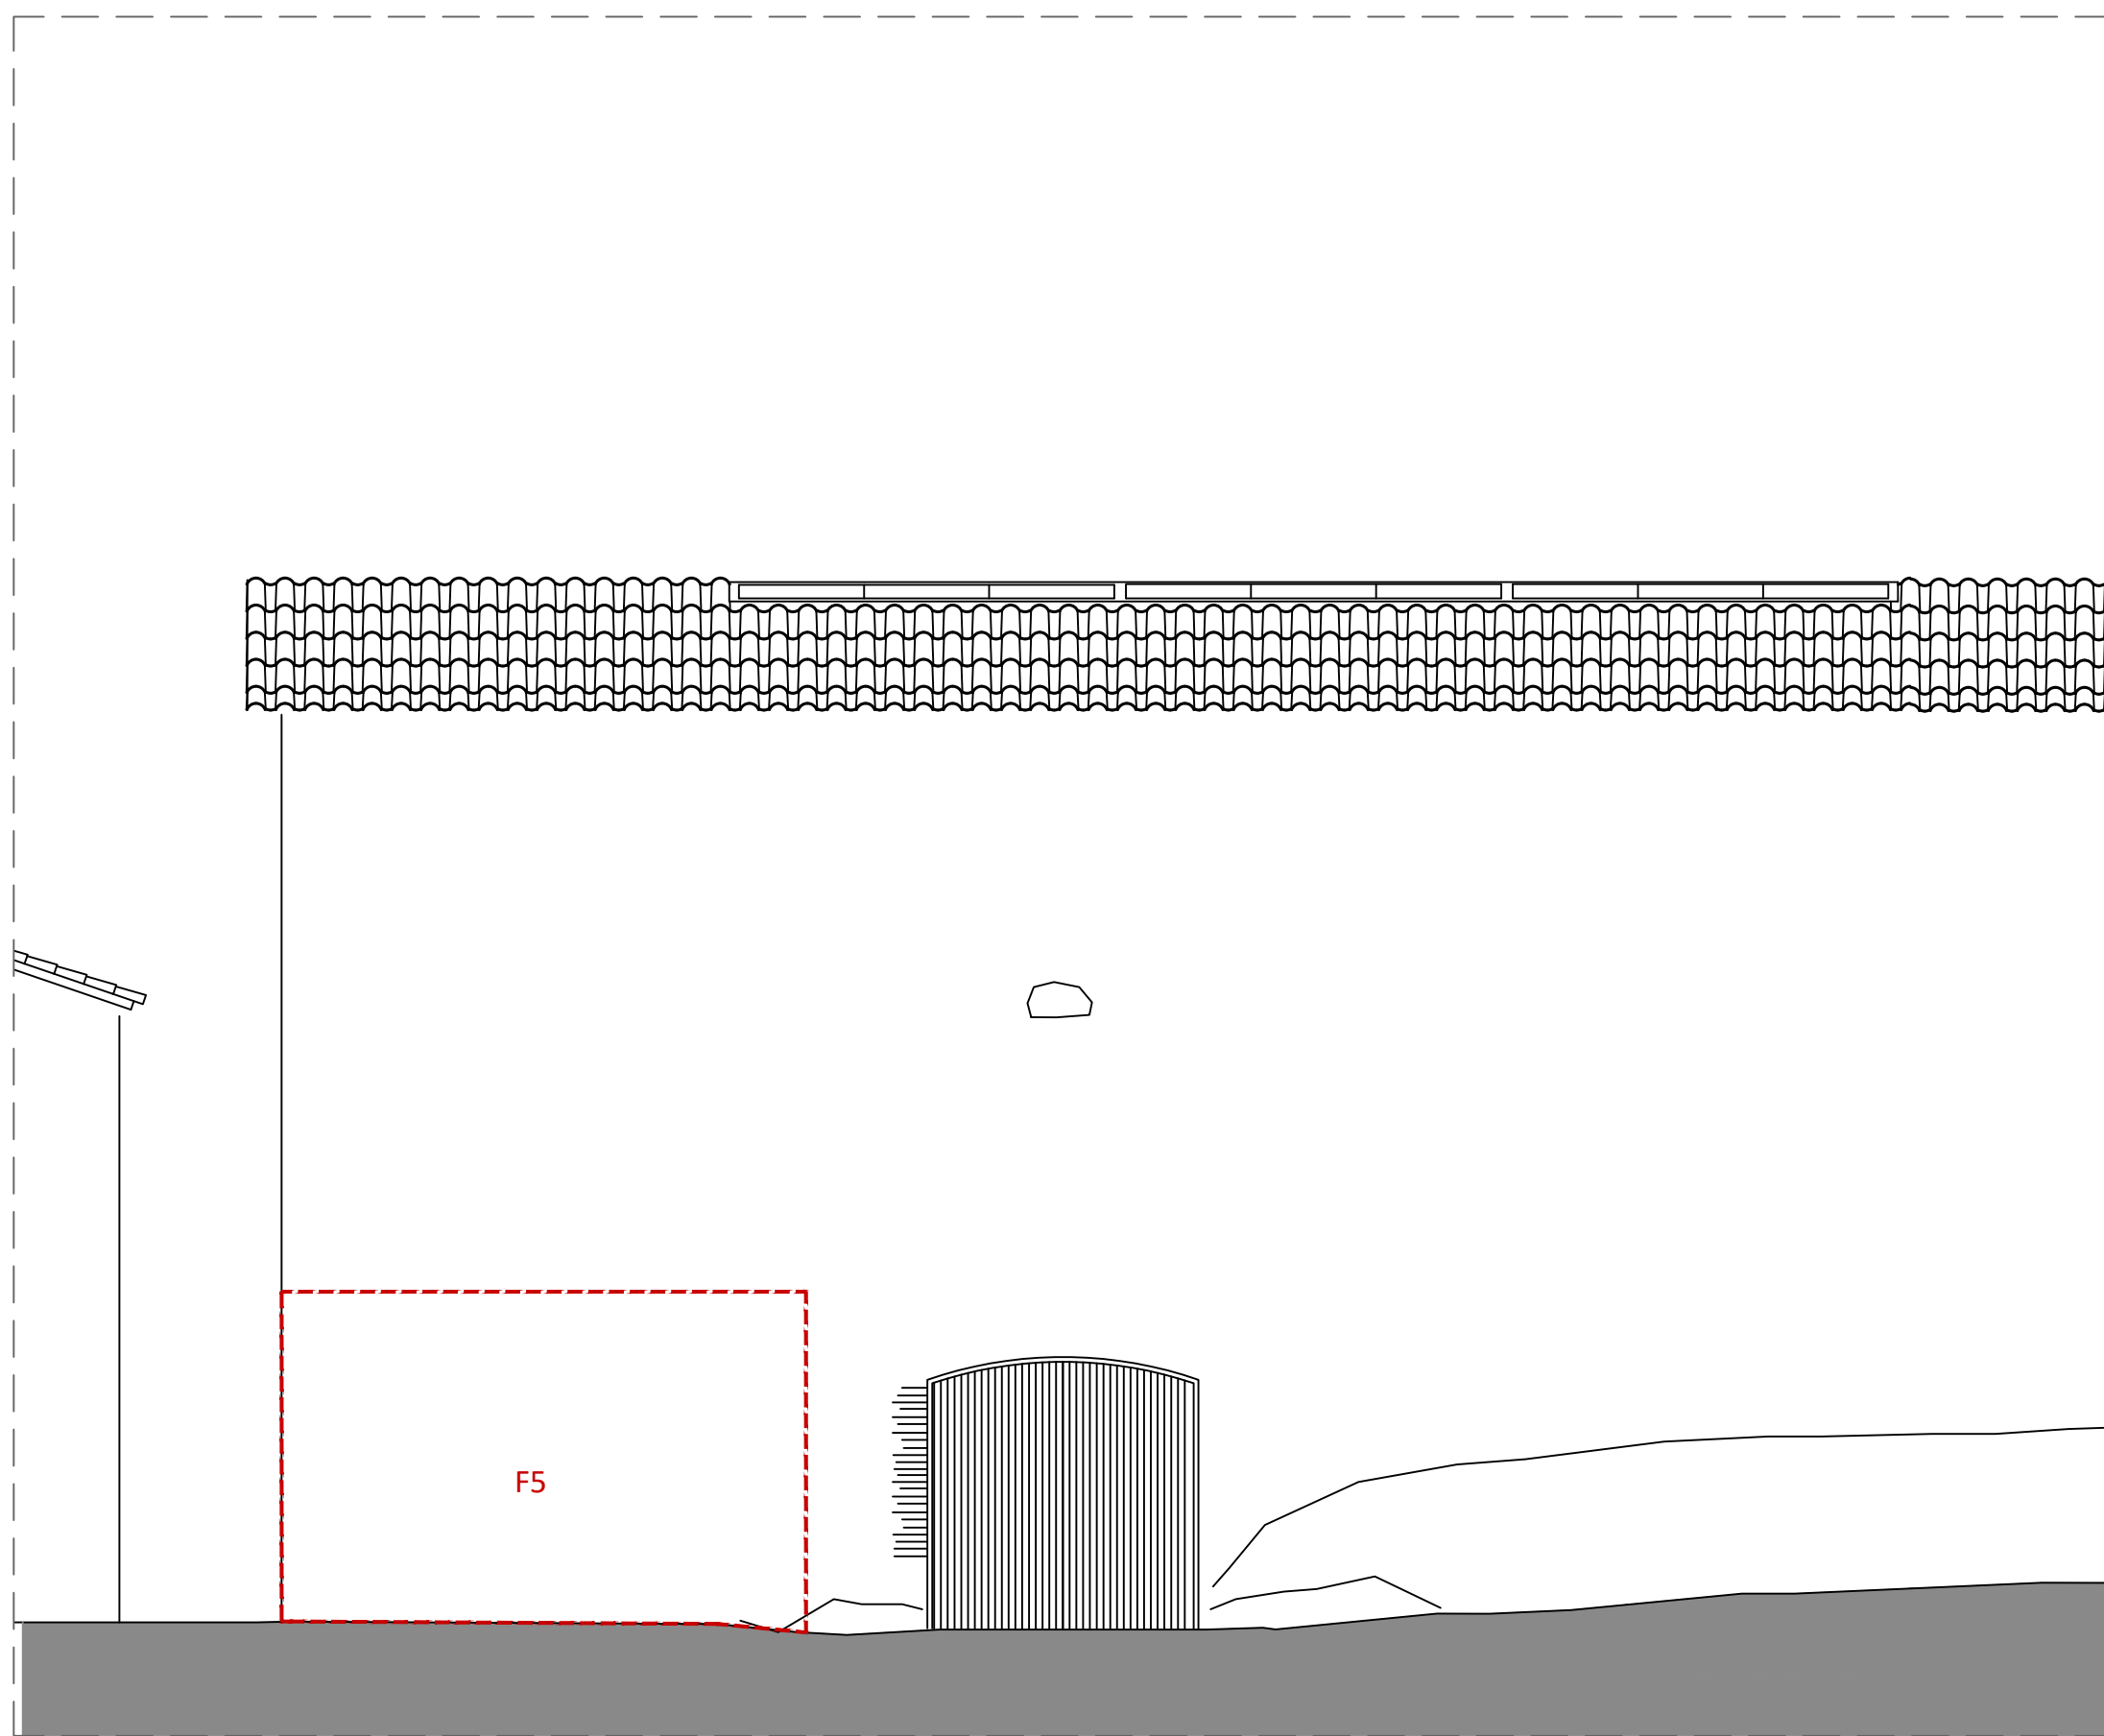
ALÇAT NORD-OEST. CAPELLA DE SANTA MARIA. ESTAT ACTUAL  
E 1:75

| 09 EA | Alçat nord-oest. Capella de Santa Maria. Estat Actual | |

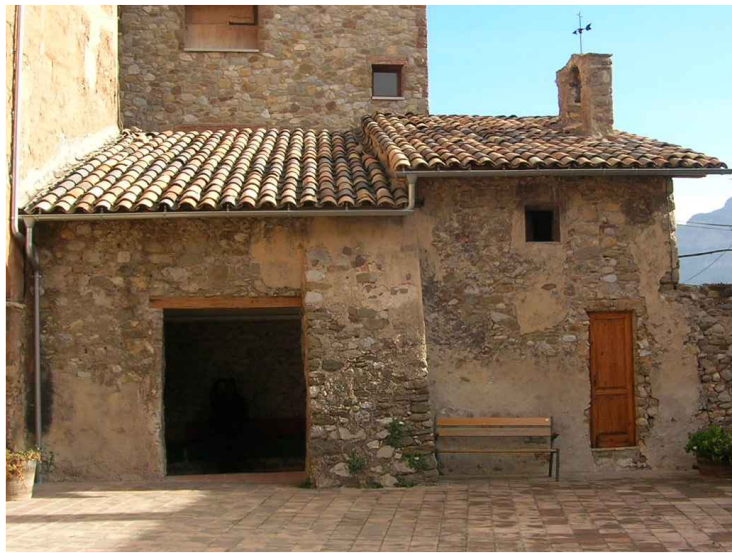
V1. FAÇANA SUD-OEST  
Font: GAA 2009

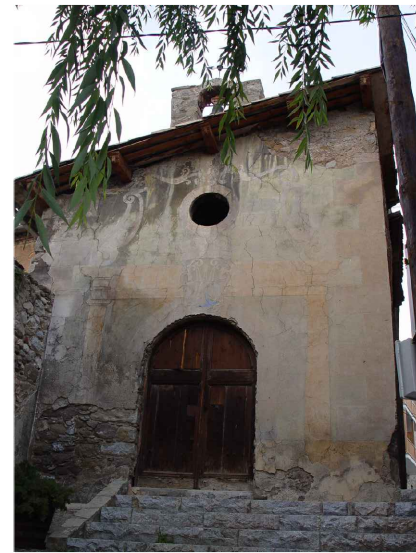
V2. FAÇANA SUD-EST  
Font: GAA 2009

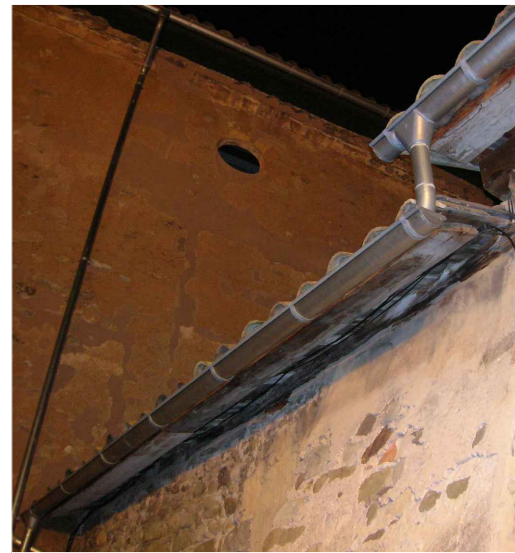
V3. RÀFEC I SISTEMA DE SANEJAMENT PLUVIAL  
Font: GAA 2009

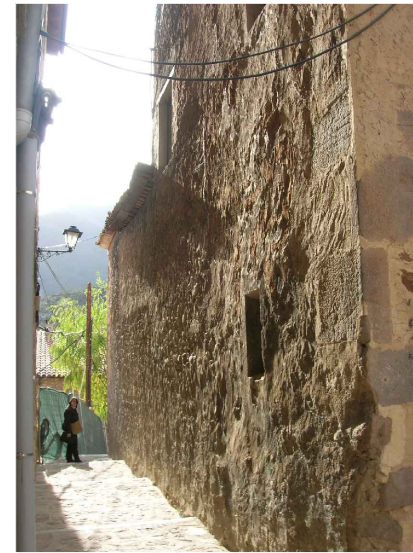
V4. FAÇANA NORD-EST  
Font: GAA 2009

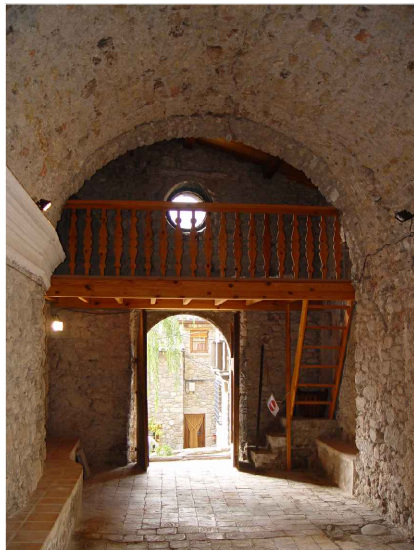
V5. ALÇAT SUD-EST INTERIOR  
Font: GAA 2009

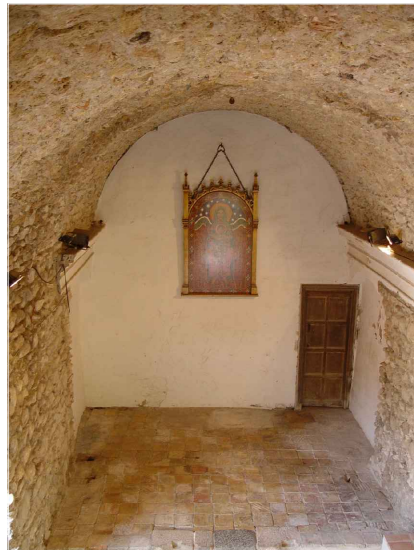
V6. ALÇAT NORD-OEST INTERIOR  
Font: GAA 2009

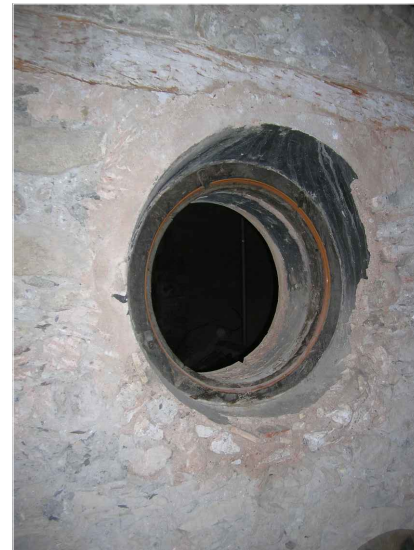
V7. DETALL ÒCUL  
Font: GAA 2009

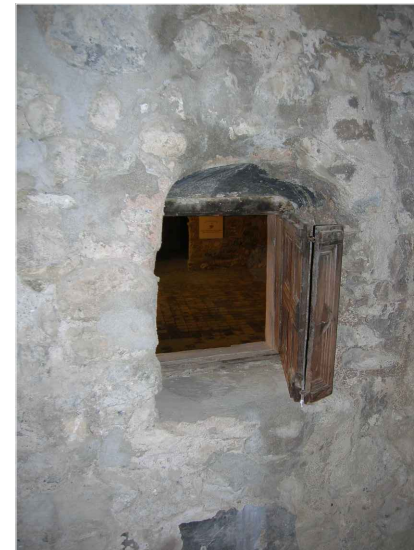
V8. DETALL FINESTRA DEL COR  
Font: GAA 2009

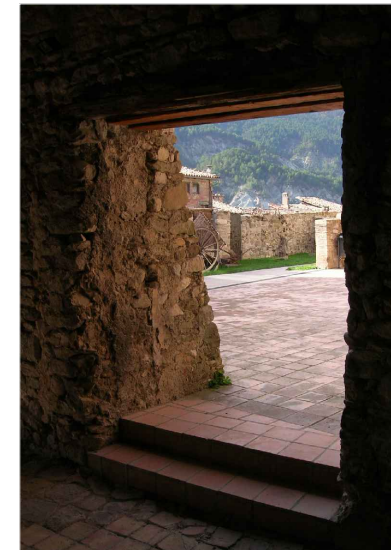
V9. DETALL ACCÉS SUD-OEST  
Font: GAA 2009

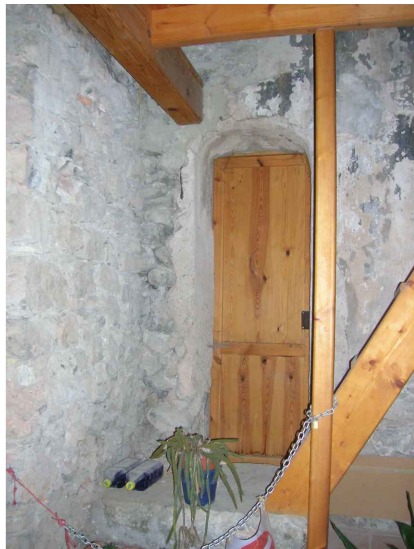
V10. DETALL ACCÉS ESCALA DEL COR  
Font: GAA 2009

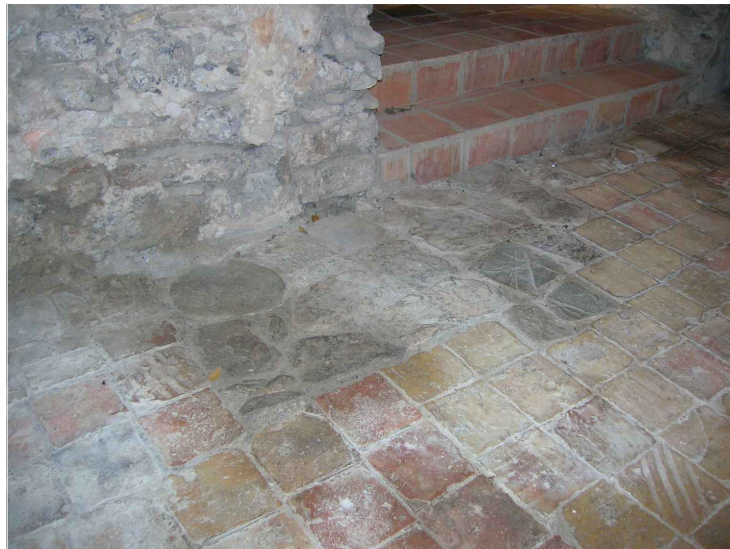
V11. DETALL PAVIMENTS  
Font: GAA 2009

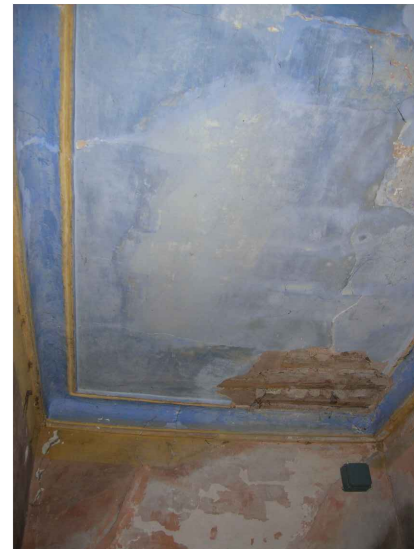
V12. DETALL SOSTRES SAGRISTIA  
Font: GAA 2009

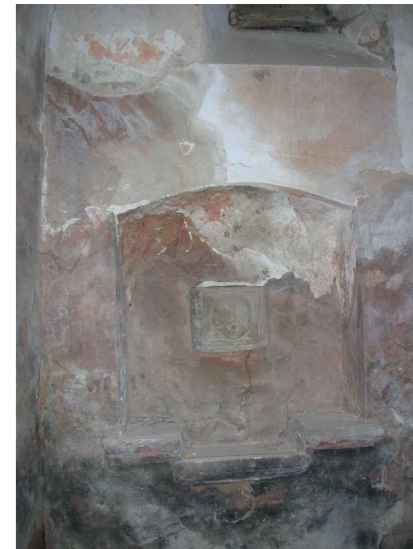
V13. DETALL RELLEU PICA SAGRISTIA  
Font: GAA 2009

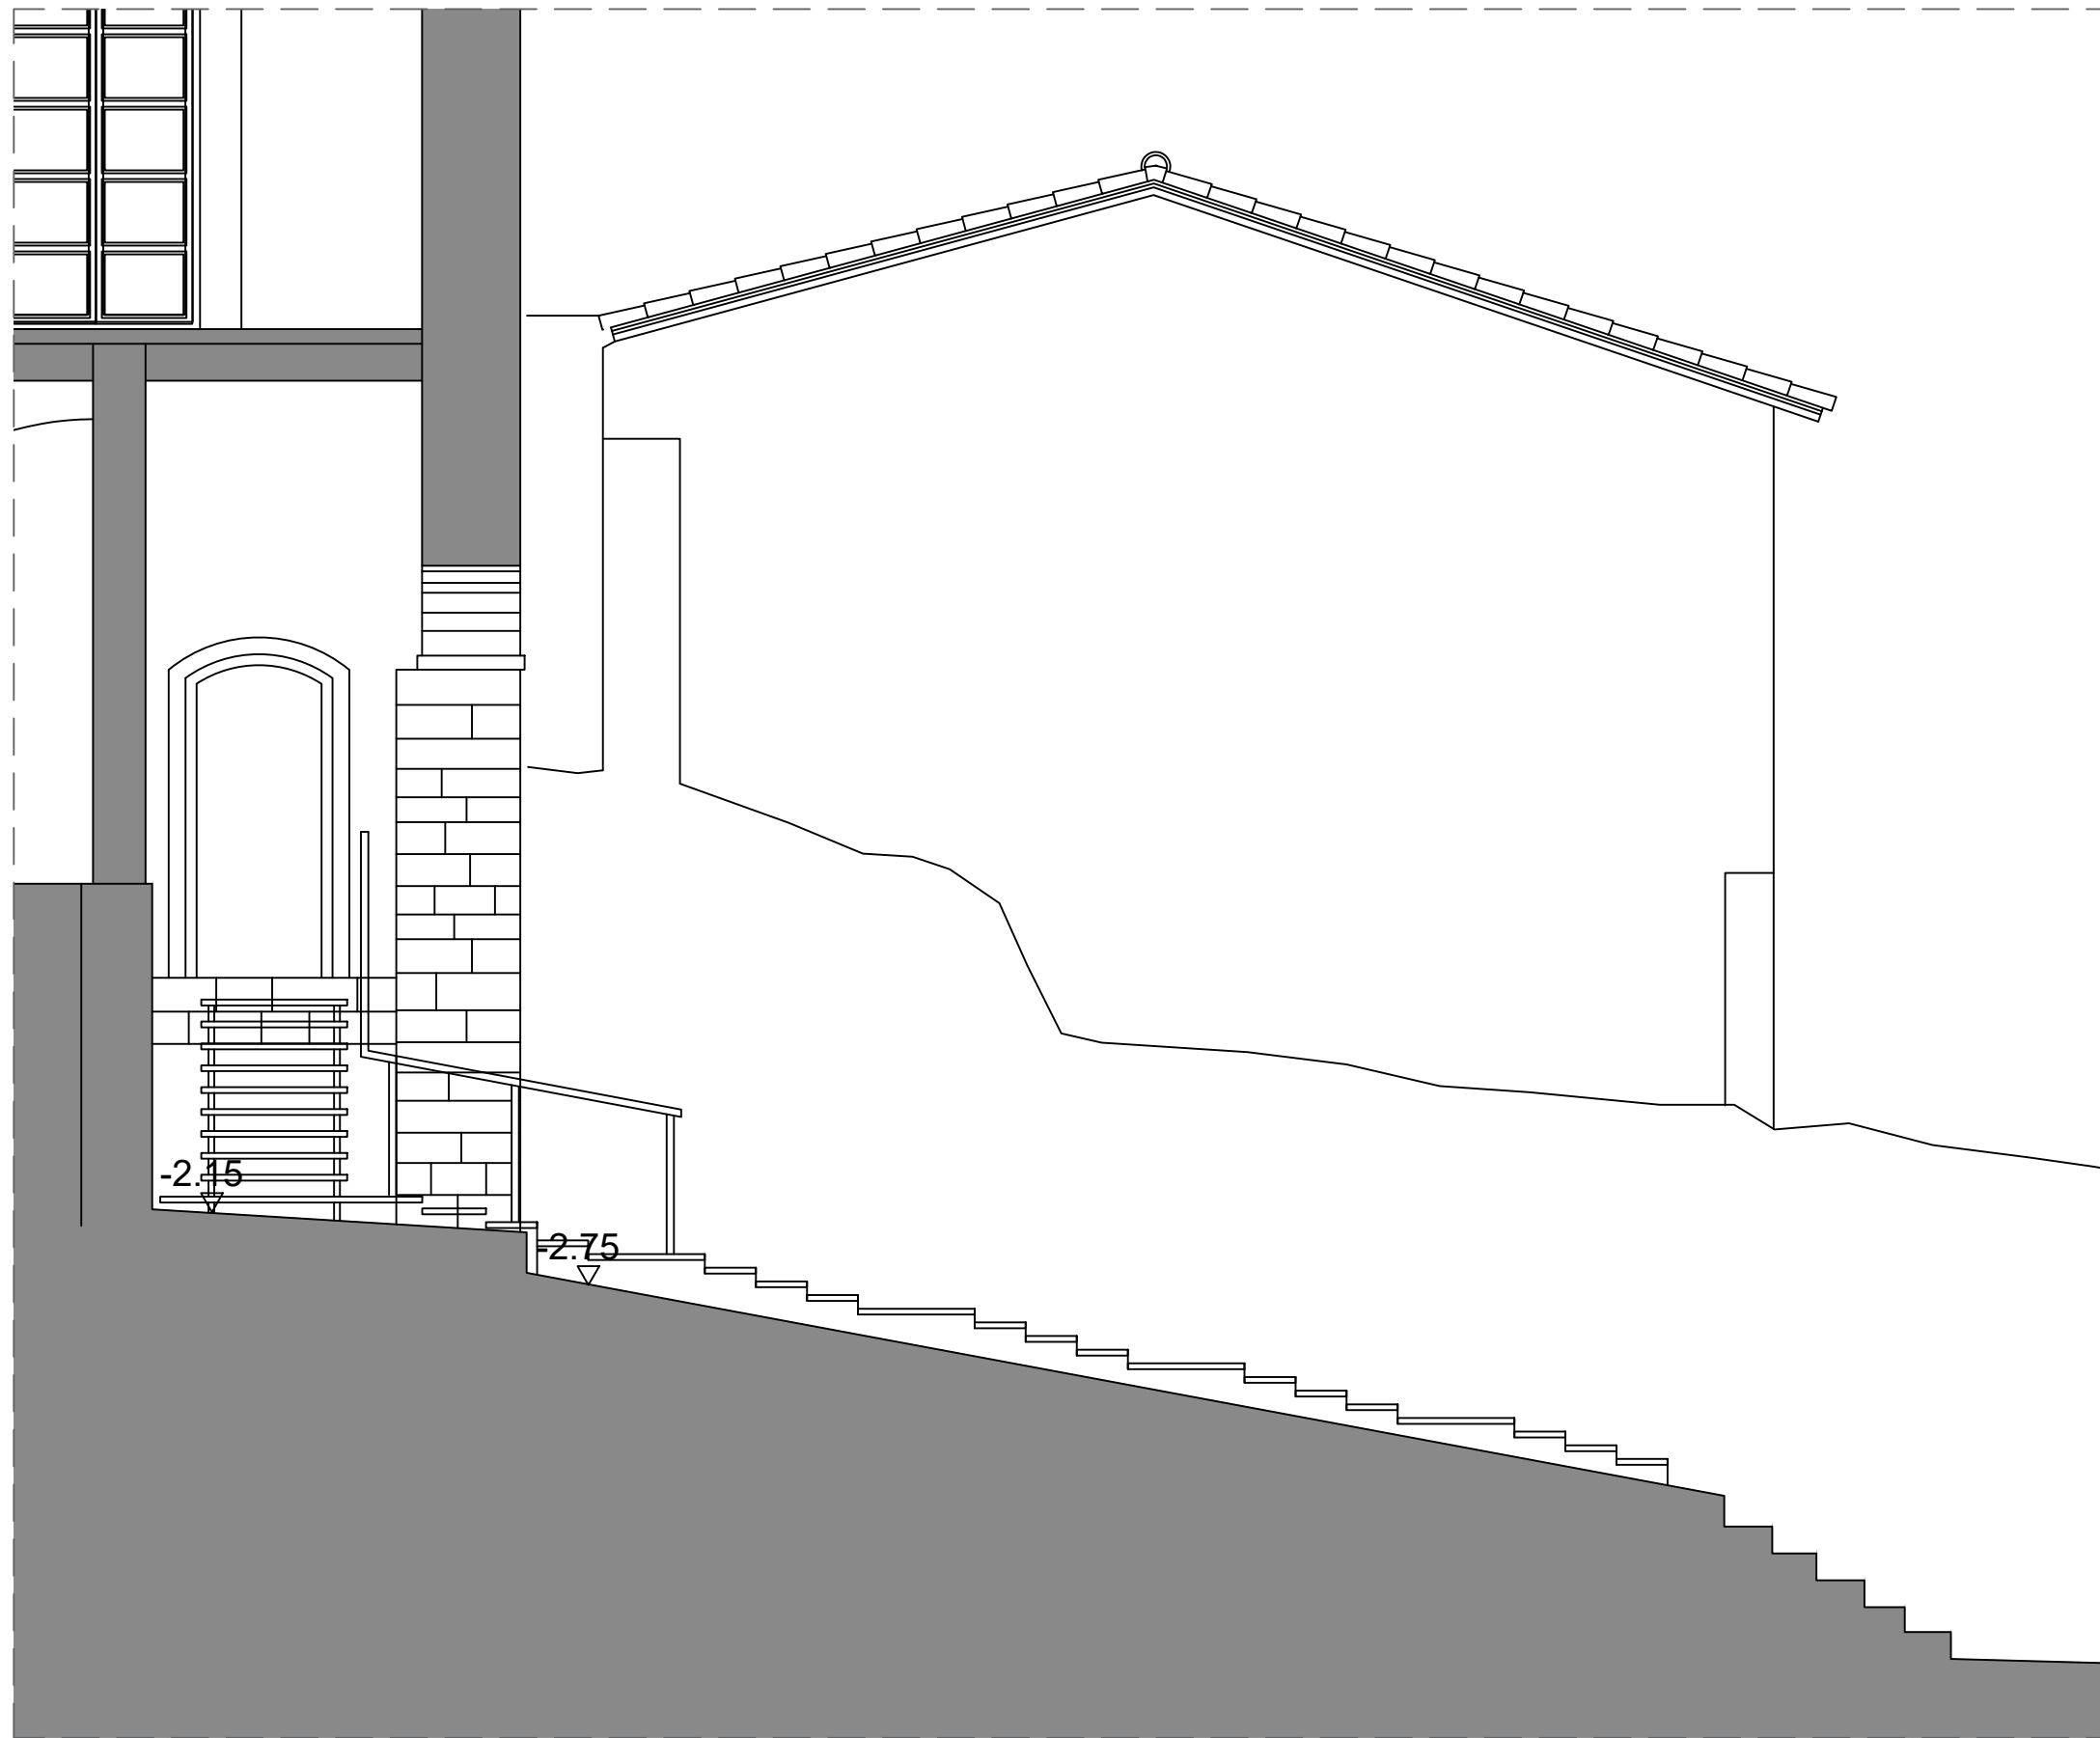
SECCIÓ LONGITUDINAL. PUJADA DE LA PLAÇA DELS ESPECIERS. ESTAT ACTUAL  
E 1:50

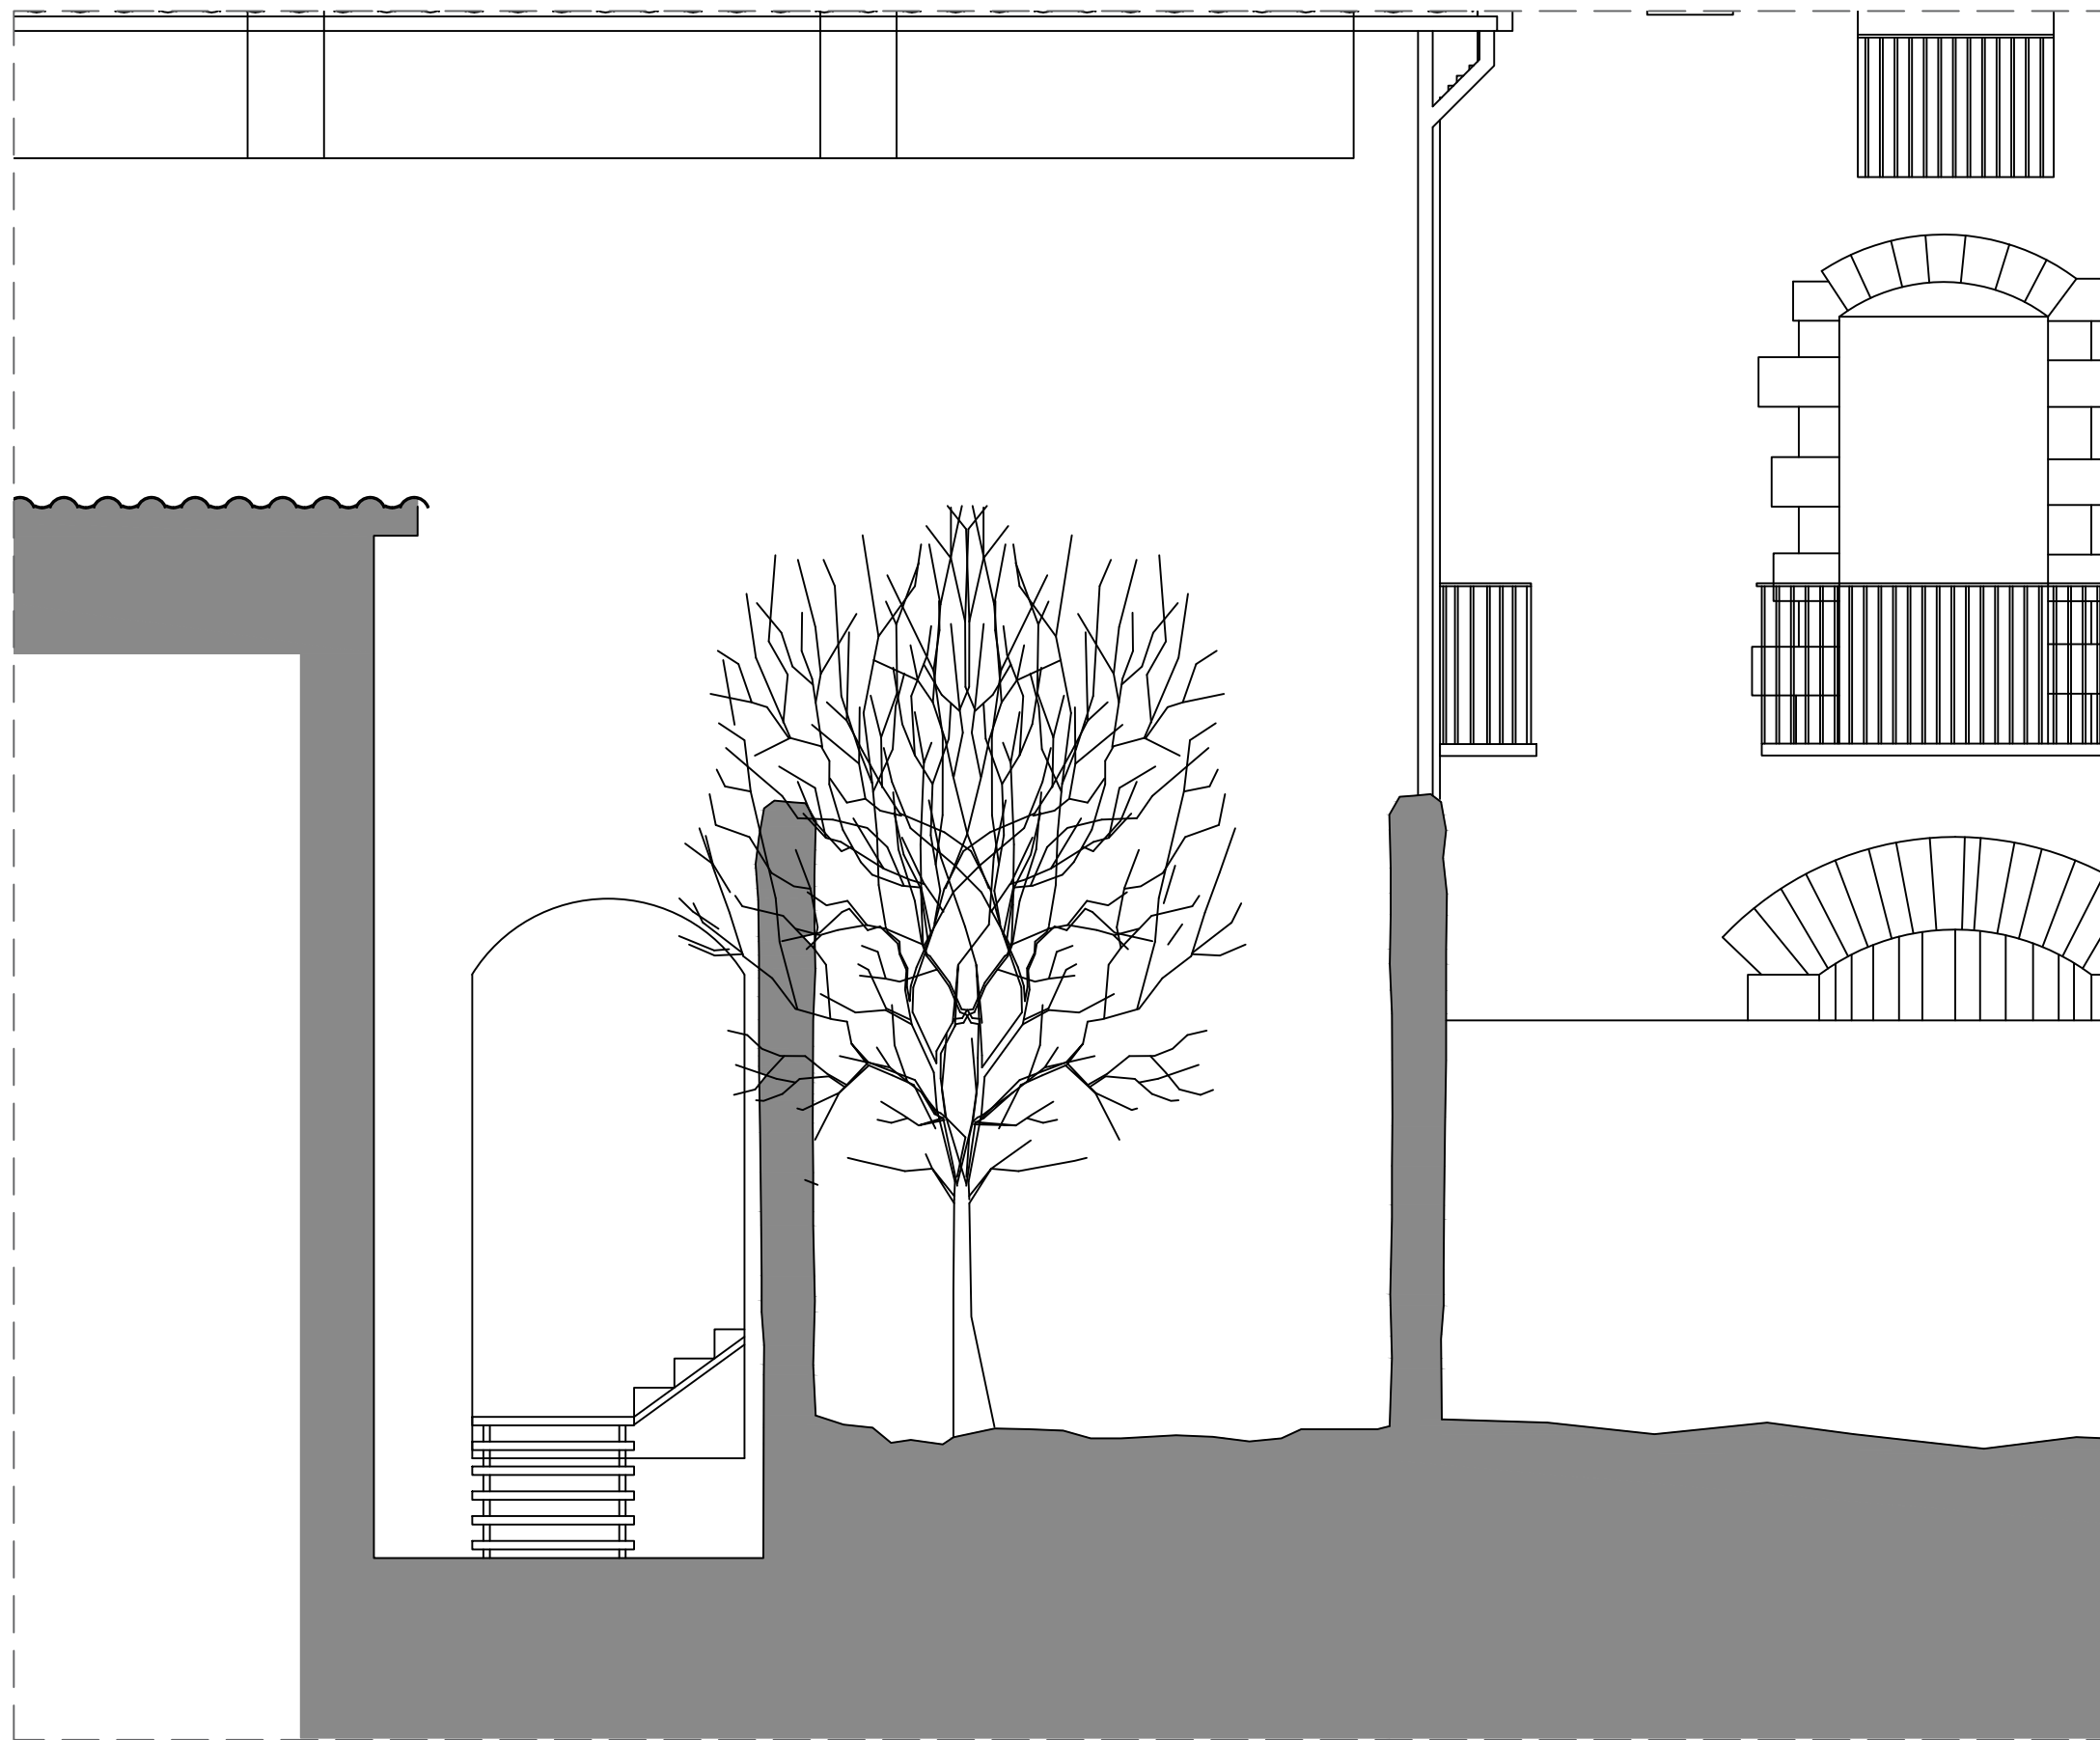
SECCIÓ TRANSVERSAL. PUJADA DE LA PLAÇA DELS ESPECIERS. ESTAT ACTUAL  
E 1:50

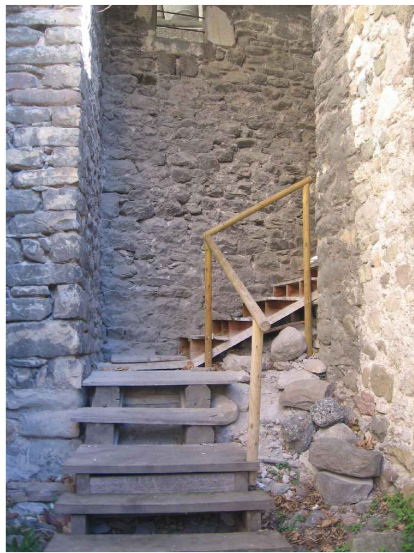
**V1. REPLÀ I GIR ESCALA DE FUSTA**  
Font: GAA 2009

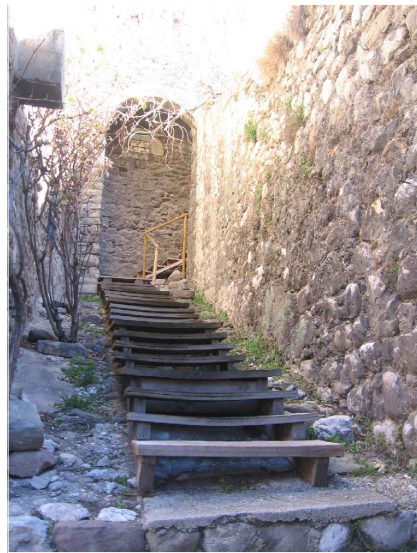
**V2. TRAM ESCALA DE FUSTA**  
Font: GAA 2009

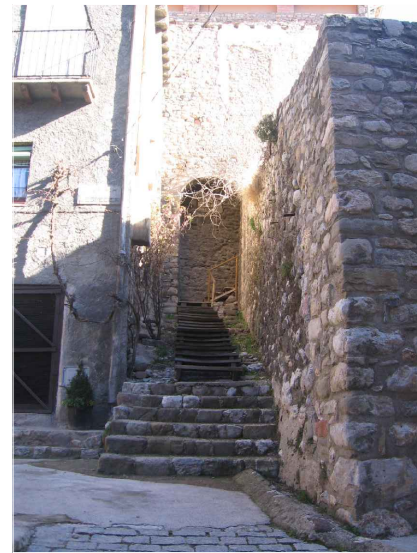
**V3. VISTA FRONTAL ESCALA SENCERA**  
Font: GAA 2009

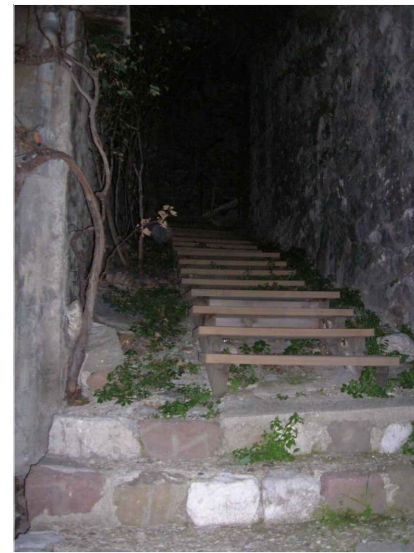
**V4. DETALL TRAM FINAL DE L'ESCALA**  
Font: GAA 2009

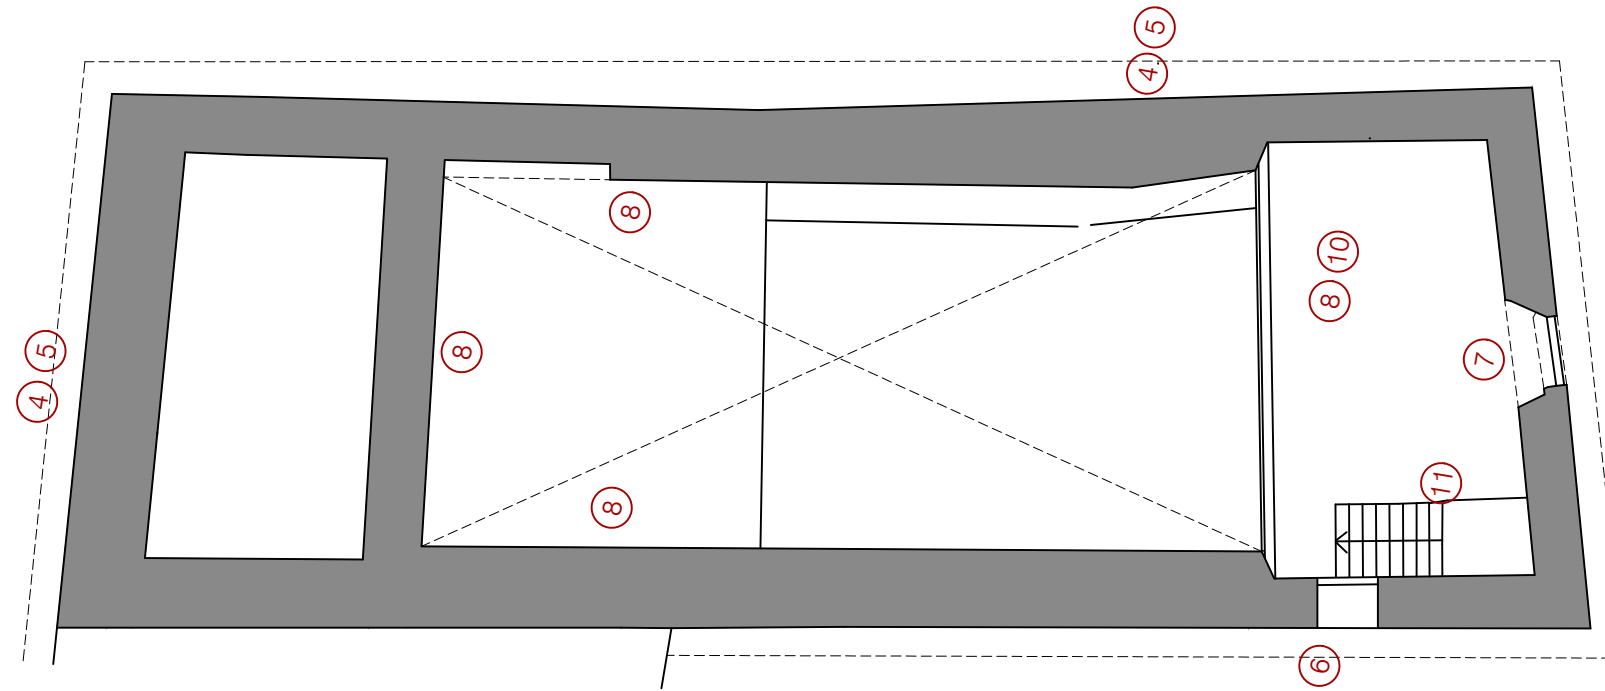
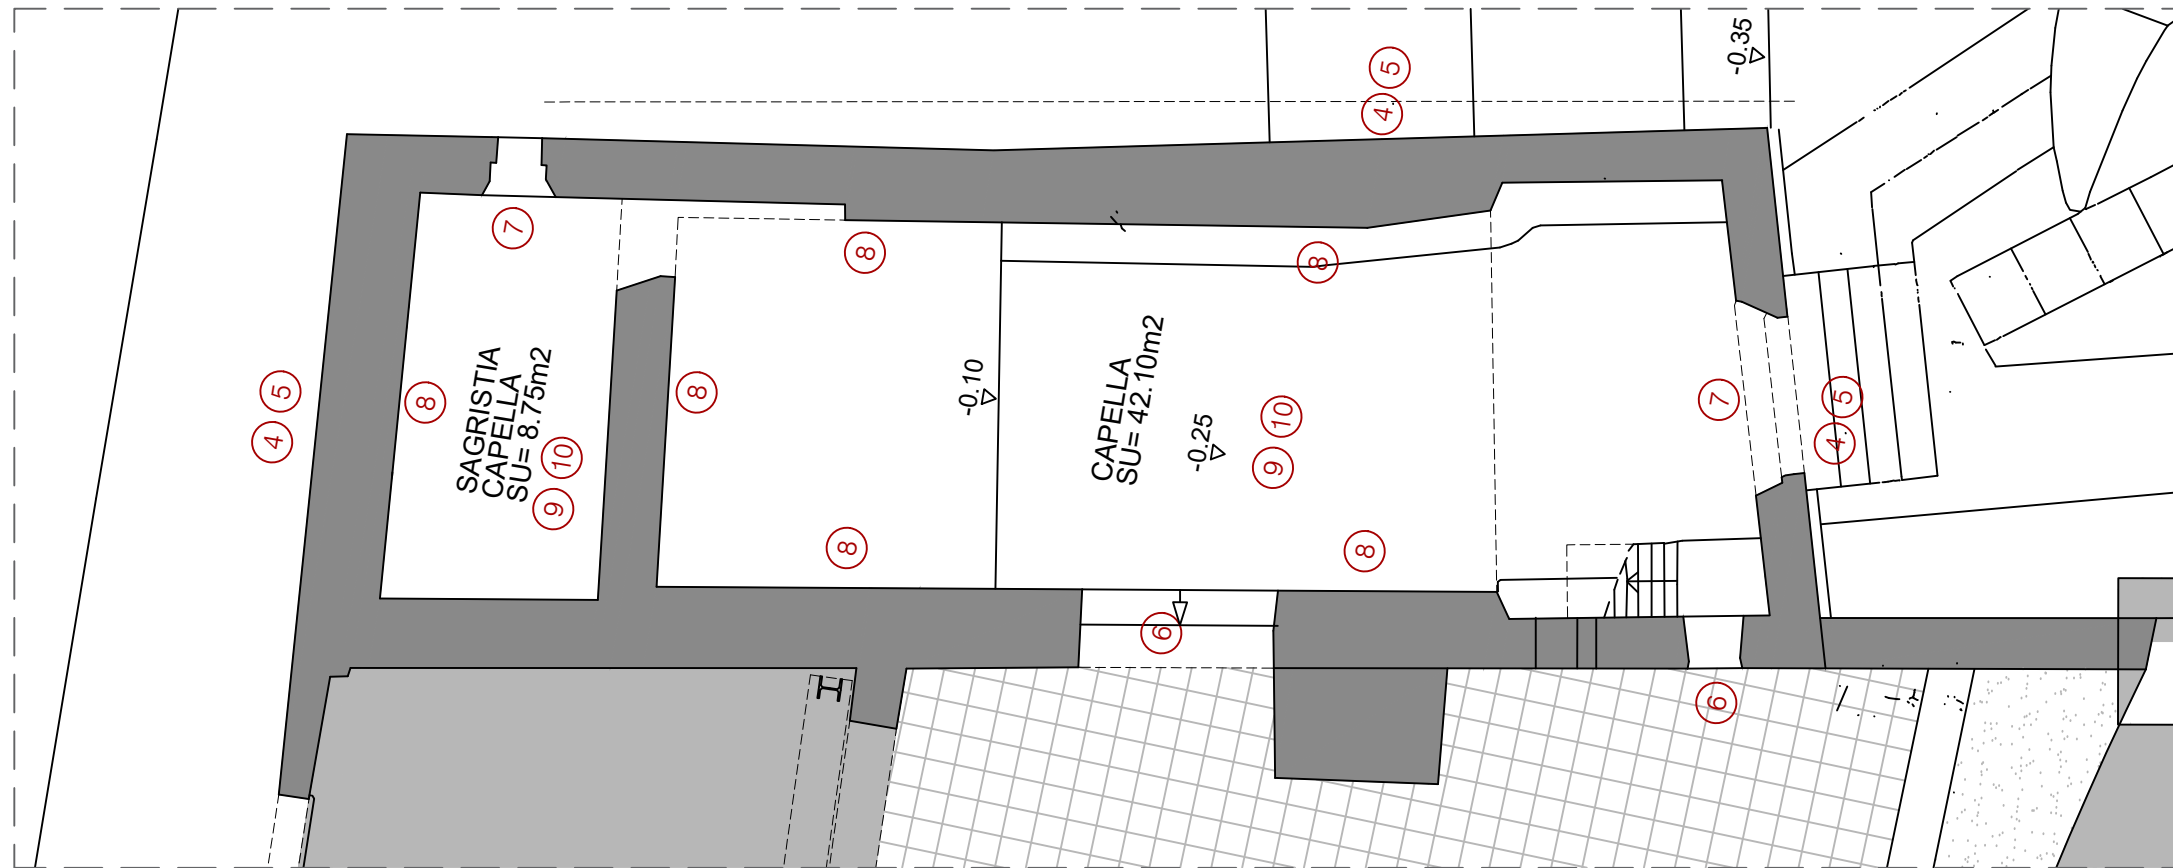
**Plànol**  
ESTAT DE CONSERVACIÓ (EC)  
Planta baixa i planta cor. Capella de Santa Maria.  
Danys, lesions, degradacions i desperfectes visibles

PLANTA COR. CAPELLA DE SANTA MARIA. ESTAT DE CONSERVACIÓ  
E 1:75

PLANTA BAIXA. CAPELLA DE SANTA MARIA. ESTAT DE CONSERVACIÓ  
E 1:75

1. Manca d'adherència d'algunes teules i dels ràfecs.
2. Deficient evacuació de les aigües pluvials
3. Degradació de l'espadanya de coberta

4. Degradació dels revestiments de morter i despreniment a les façanes.
5. Pèrdua de revestiments i rejuntat de morter a la franja inferior de les façanes.
6. Obertures sense fusteria ni protecció a l'exterior.
7. Manca d'estanquitat als tancaments.

8. Degradació general dels revestiments interiors (paraments i voltes).
9. Degradació del paviment original.

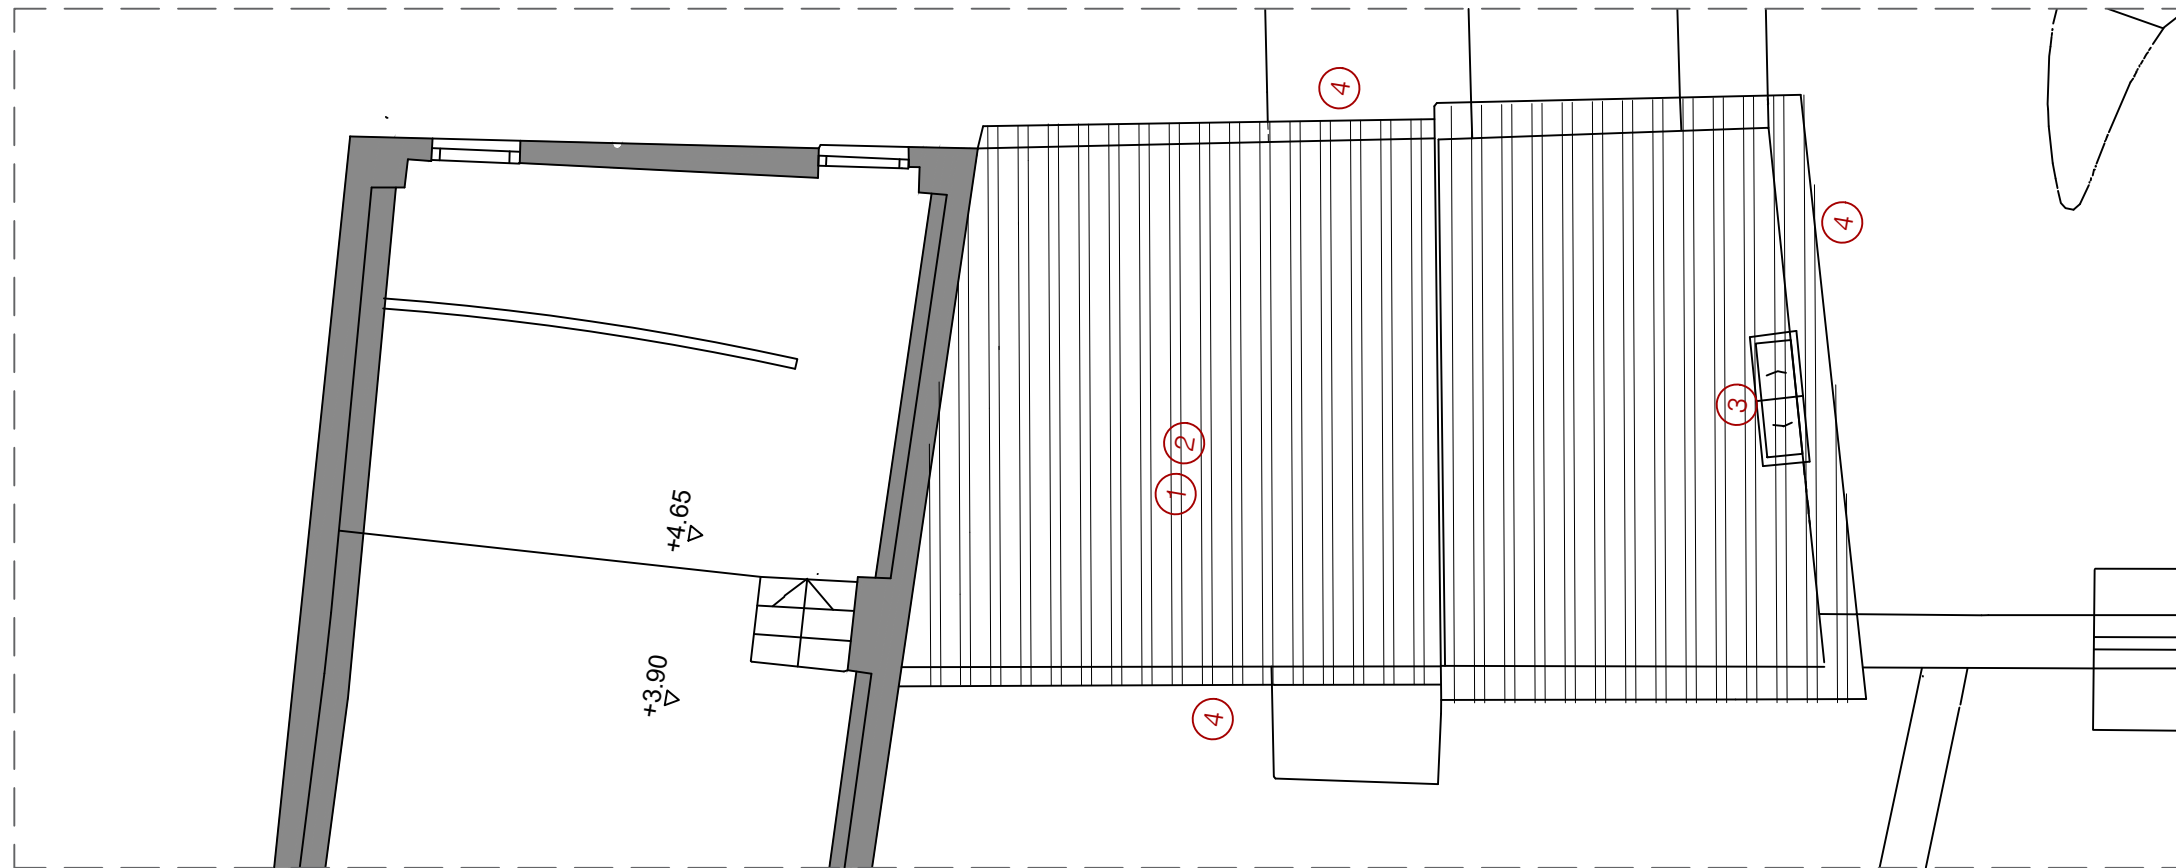
**Plànol**  
ESTAT DE CONSERVACIÓ (EC)  
Planta coberta. Capella de Santa Maria.  
Danys, lesions, degradacions i desperfectes visibles

1. Manca d'adherència d'algunes teules i dels ràfecs.
2. Deficient evacuació de les aigües pluvials
3. Degradació de l'espadanya de coberta

4. Degradació dels revestiments de morter i despreniment a les façanes.
5. Pèrdua de revestiments i rejuntat de morter a la franja inferior de les façanes.
6. Obertures sense fusteria ni protecció a l'exterior.
7. Manca d'estanquitat als tancaments.

PLANTA COBERTA. CAPELLA DE SANTA MARIA. ESTAT DE CONSERVACIÓ  
E 1:75
