ACTUACIONS D'ADEQUACIÓ I ACONDICIAMENT DE LA CAPELLA DE SANTA MARIA DEL CASTELL  
PER EQUIPAMENT COMPLEMENTARI I L'ADEQUACIÓ DE L'ACCÈS A LA PLAÇA DELS ESPECIERS

**PROJECTE BÀSIC I EXECUTIU I EBSS**

DOCUMENTACIÓ GRÀFICA

Ajuntament  
de Bagà

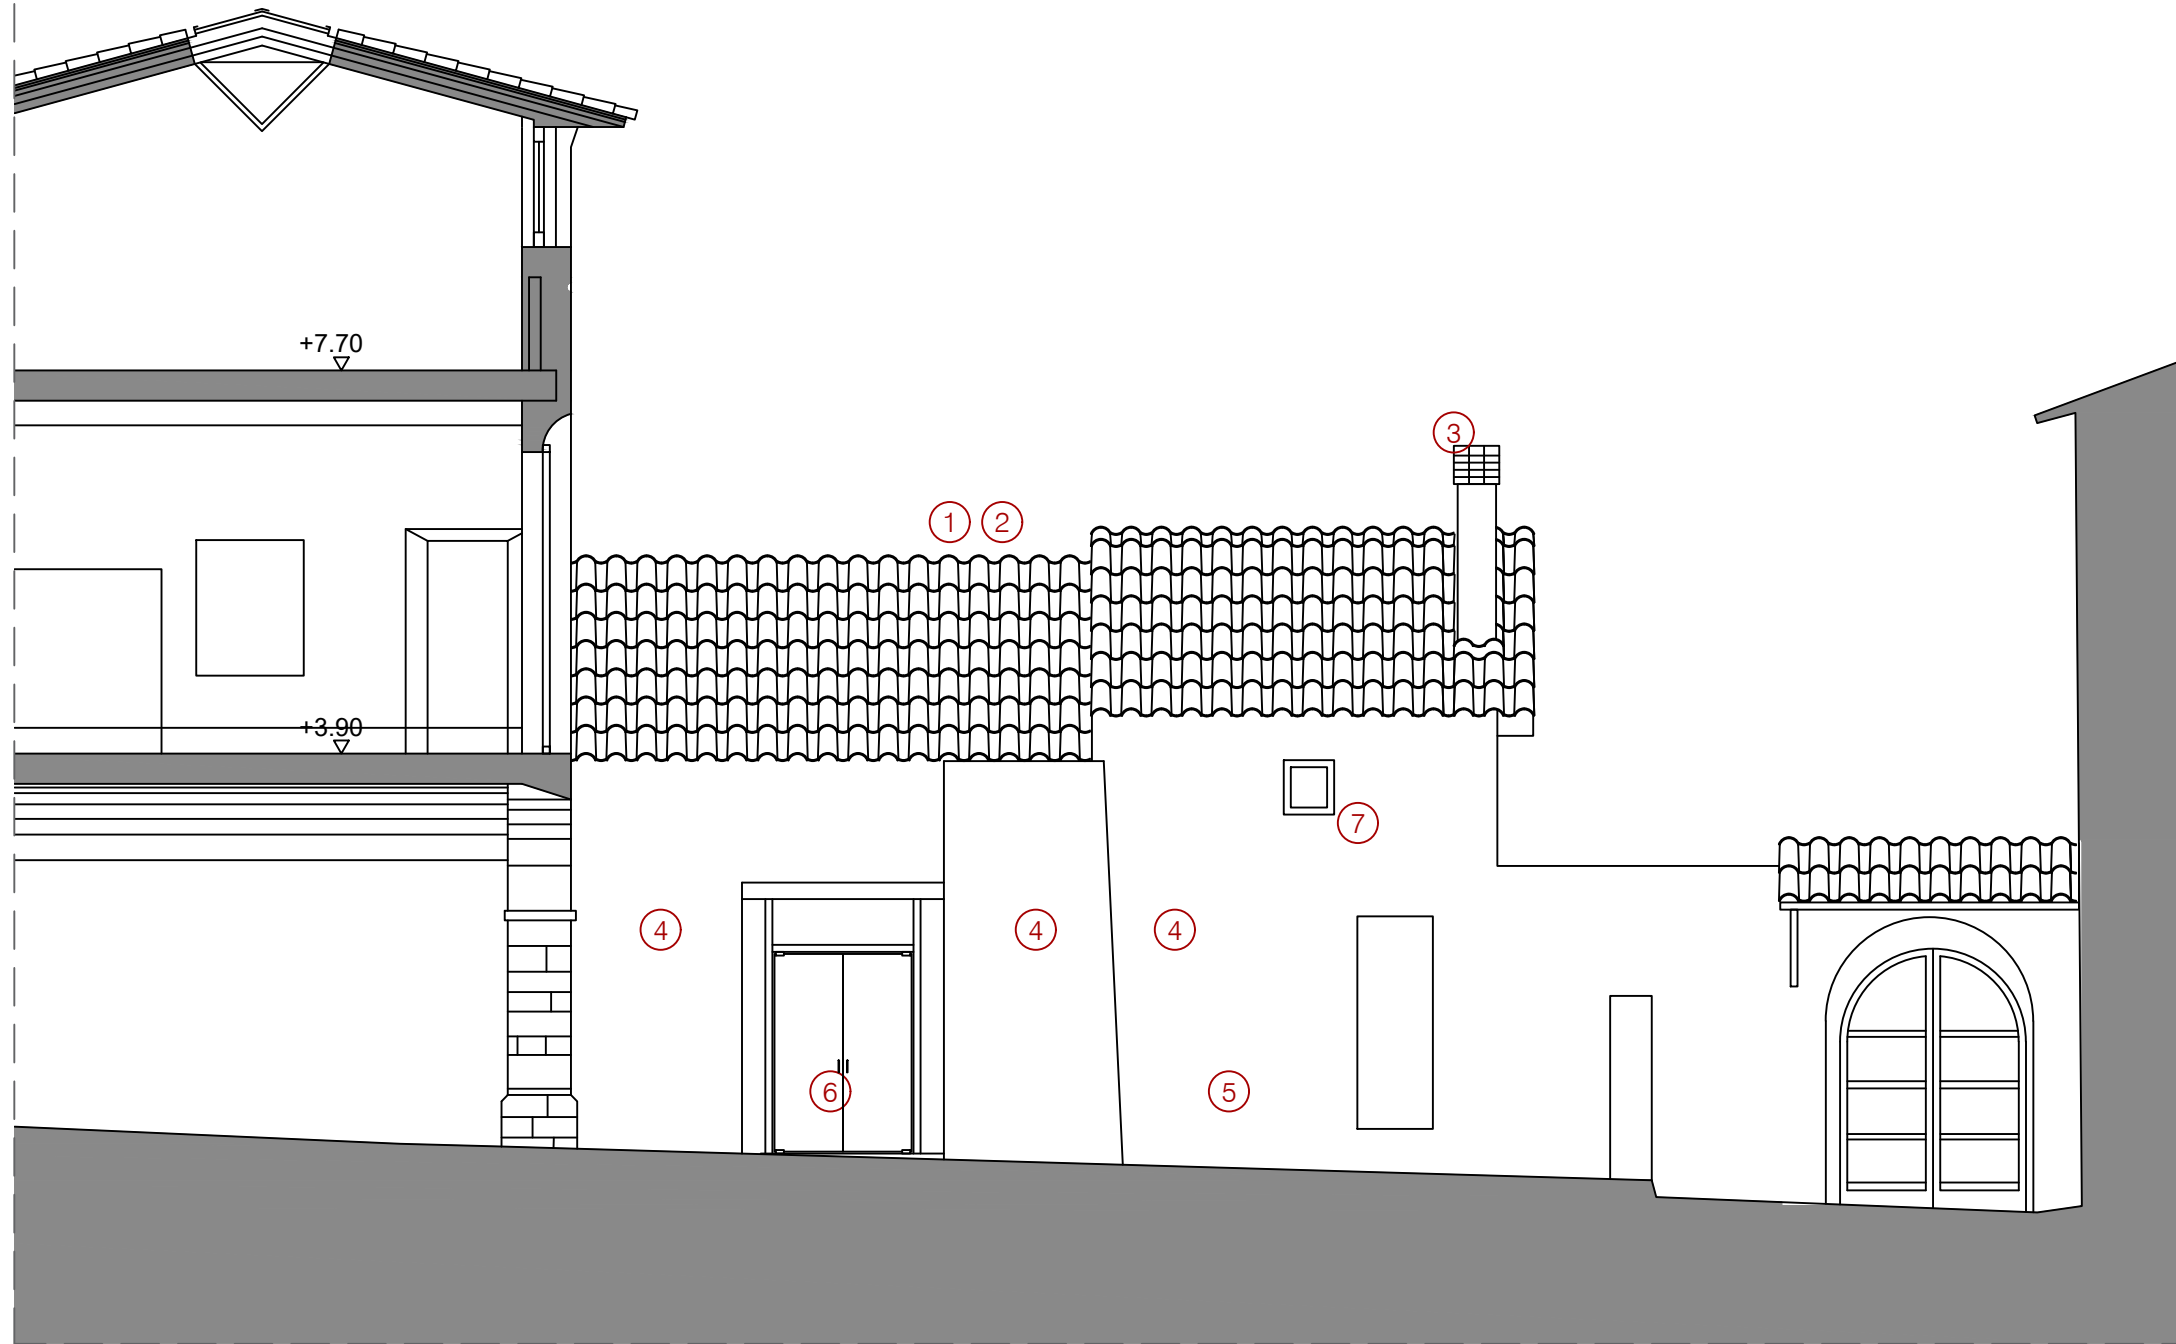
**Plànol**  
ESTAT DE CONSERVACIÓ (EC)  
Alçat sud-oest. Capella de Santa Maria.  
Danys, lesions, degradacions i desperfectes visibles

ALÇAT SUD-OEST. CAPELLA DE SANTA MARIA. ESTAT DE CONSERVACIÓ  
E 1:75

1. Manca d'adherència d'algunes teules i dels ràfecs.
2. Deficient evacuació de les aigües pluvials
3. Degradació de l'espadanya de coberta

4. Degradació dels revestiments de morter i despreniment a les façanes.
5. Pèrdua de revestiments i rejuntat de morter a la franja inferior de les façanes.
6. Obertures sense fusteria ni protecció a l'exterior.
7. Manca d'estanquitat als tancaments.

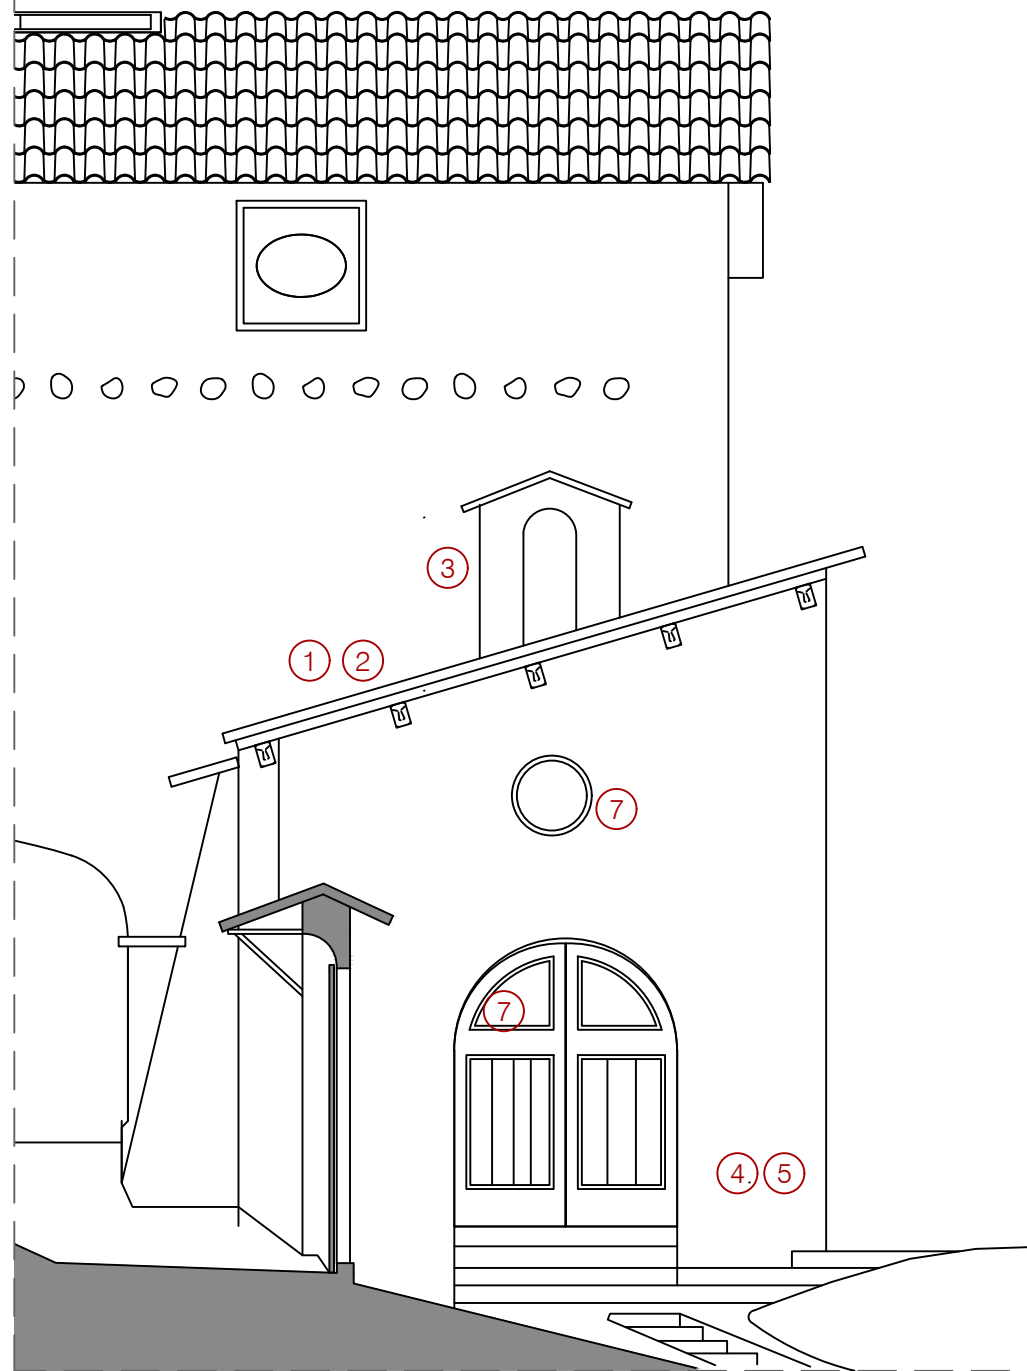
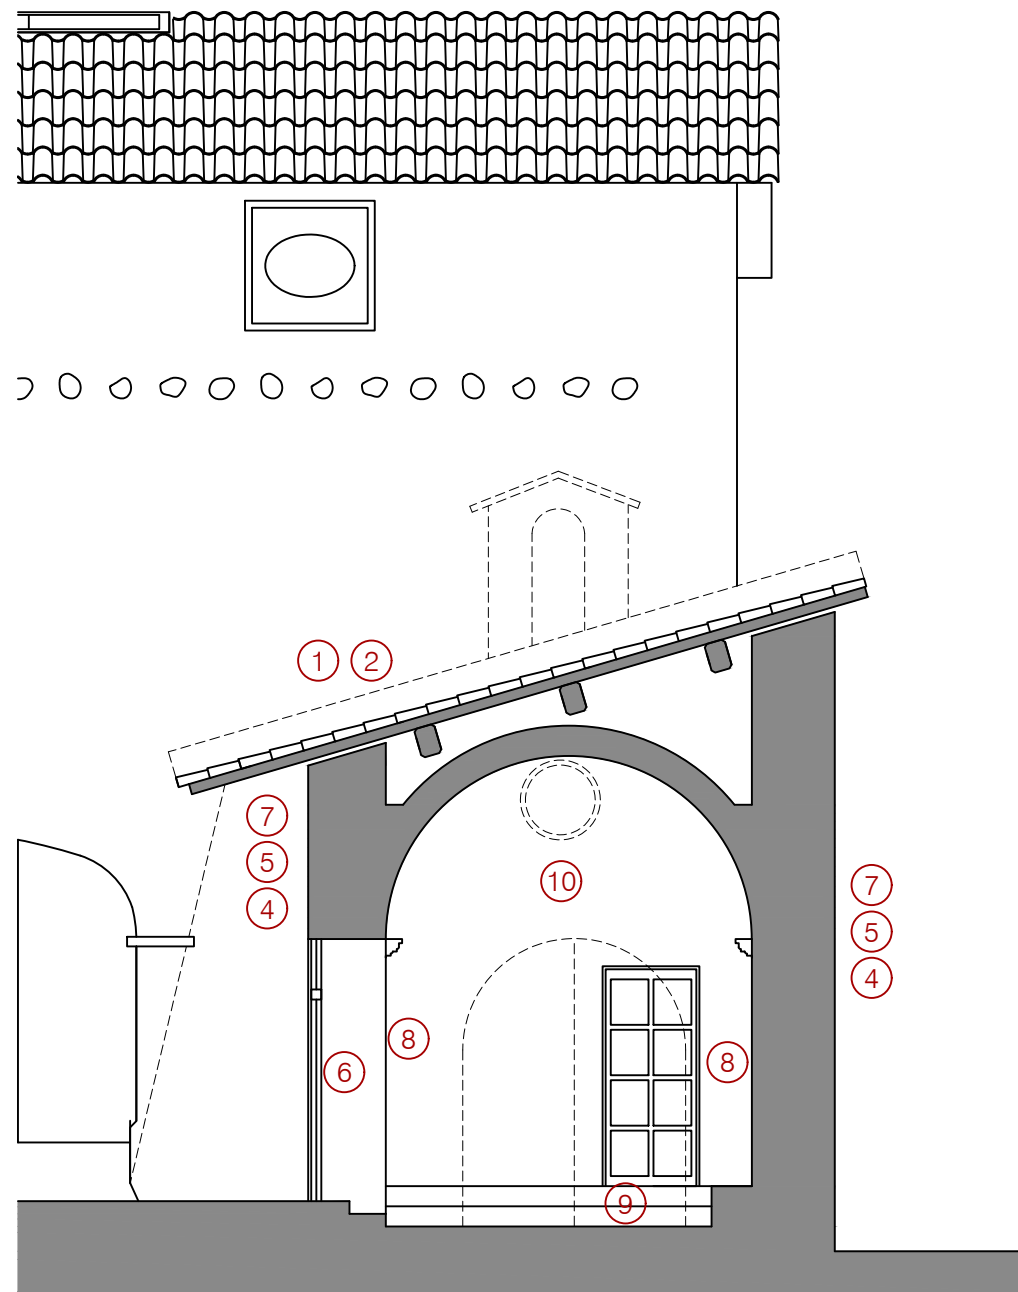
**Plànol**  
ESTAT DE CONSERVACIÓ (EC)  
Alçat sud-est. Capella de Santa Maria.  
Danys, lesions, degradacions i desperfectes visibles

ALÇAT SUD-EST. CAPELLA DE SANTA MARIA. ESTAT DE CONSERVACIÓ  
E 1:75

SECCIÓ A-A'. CAPELLA DE SANTA MARIA. ESTAT DE CONSERVACIÓ  
E 1:75

1. Manca d'adherència d'algunes teules i dels ràfecs.
2. Deficient evacuació de les aigües pluvials
3. Degradació de l'espadanya de coberta

4. Degradació dels revestiments de morter i despreniment a les façanes.
5. Pèrdua de revestiments i rejuntat de morter a la franja inferior de les façanes.
6. Obertures sense fusteria ni protecció a l'exterior.
7. Manca d'estanquitat als tancaments.

8. Degradació general dels revestiments interiors (paraments i voltes).
9. Degradació del paviment original.

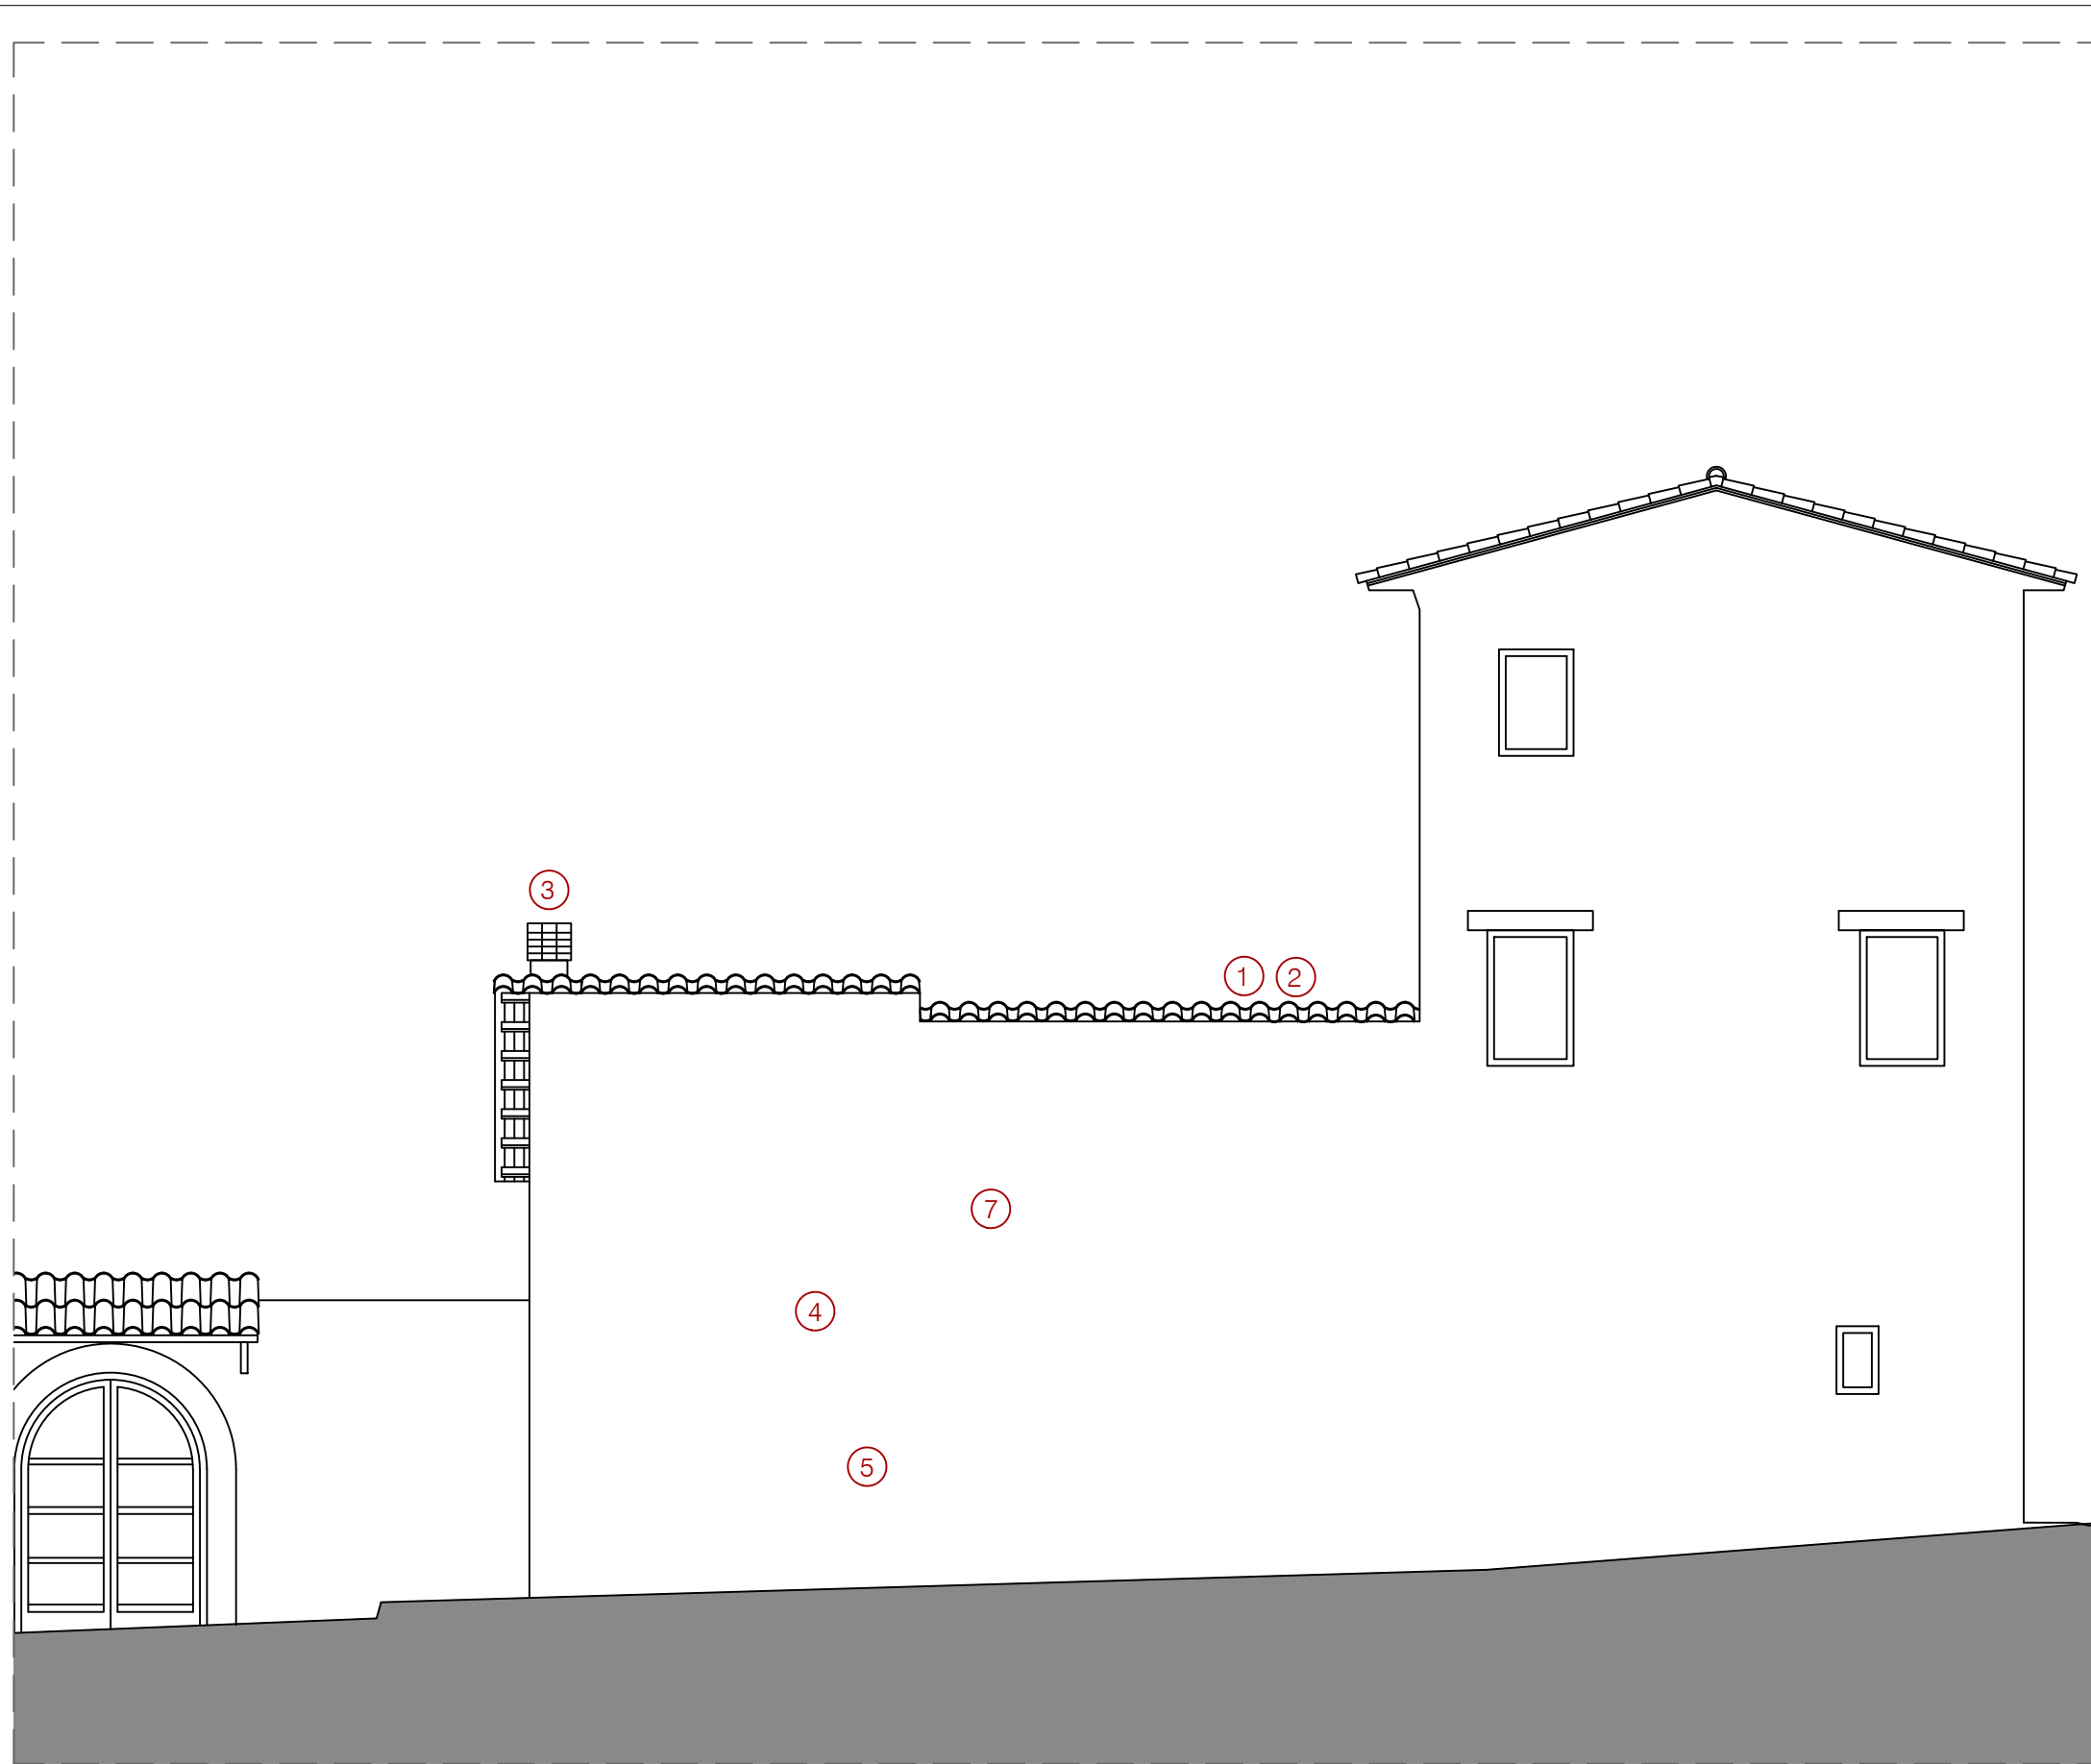
**Plànol**  
ESTAT DE CONSERVACIÓ (EC)  
Alçat nord-est. Capella de Santa Maria. Estat Actual  
Danys, lesions, degradacions i desperfectes visibles

ALÇAT NORD-EST. CAPELLA DE SANTA MARIA. ESTAT DE CONSERVACIÓ  
E 1:75

1. Manca d'adherència d'algunes teules i dels ràfecs.
2. Deficient evacuació de les aigües pluvials
3. Degradació de l'espadanya de coberta

4. Degradació dels revestiments de morter i despreniment a les façanes.
5. Pèrdua de revestiments i rejuntat de morter a la franja inferior de les façanes.
6. Obertures sense fusteria ni protecció a l'exterior.
7. Manca d'estanquitat als tancaments.

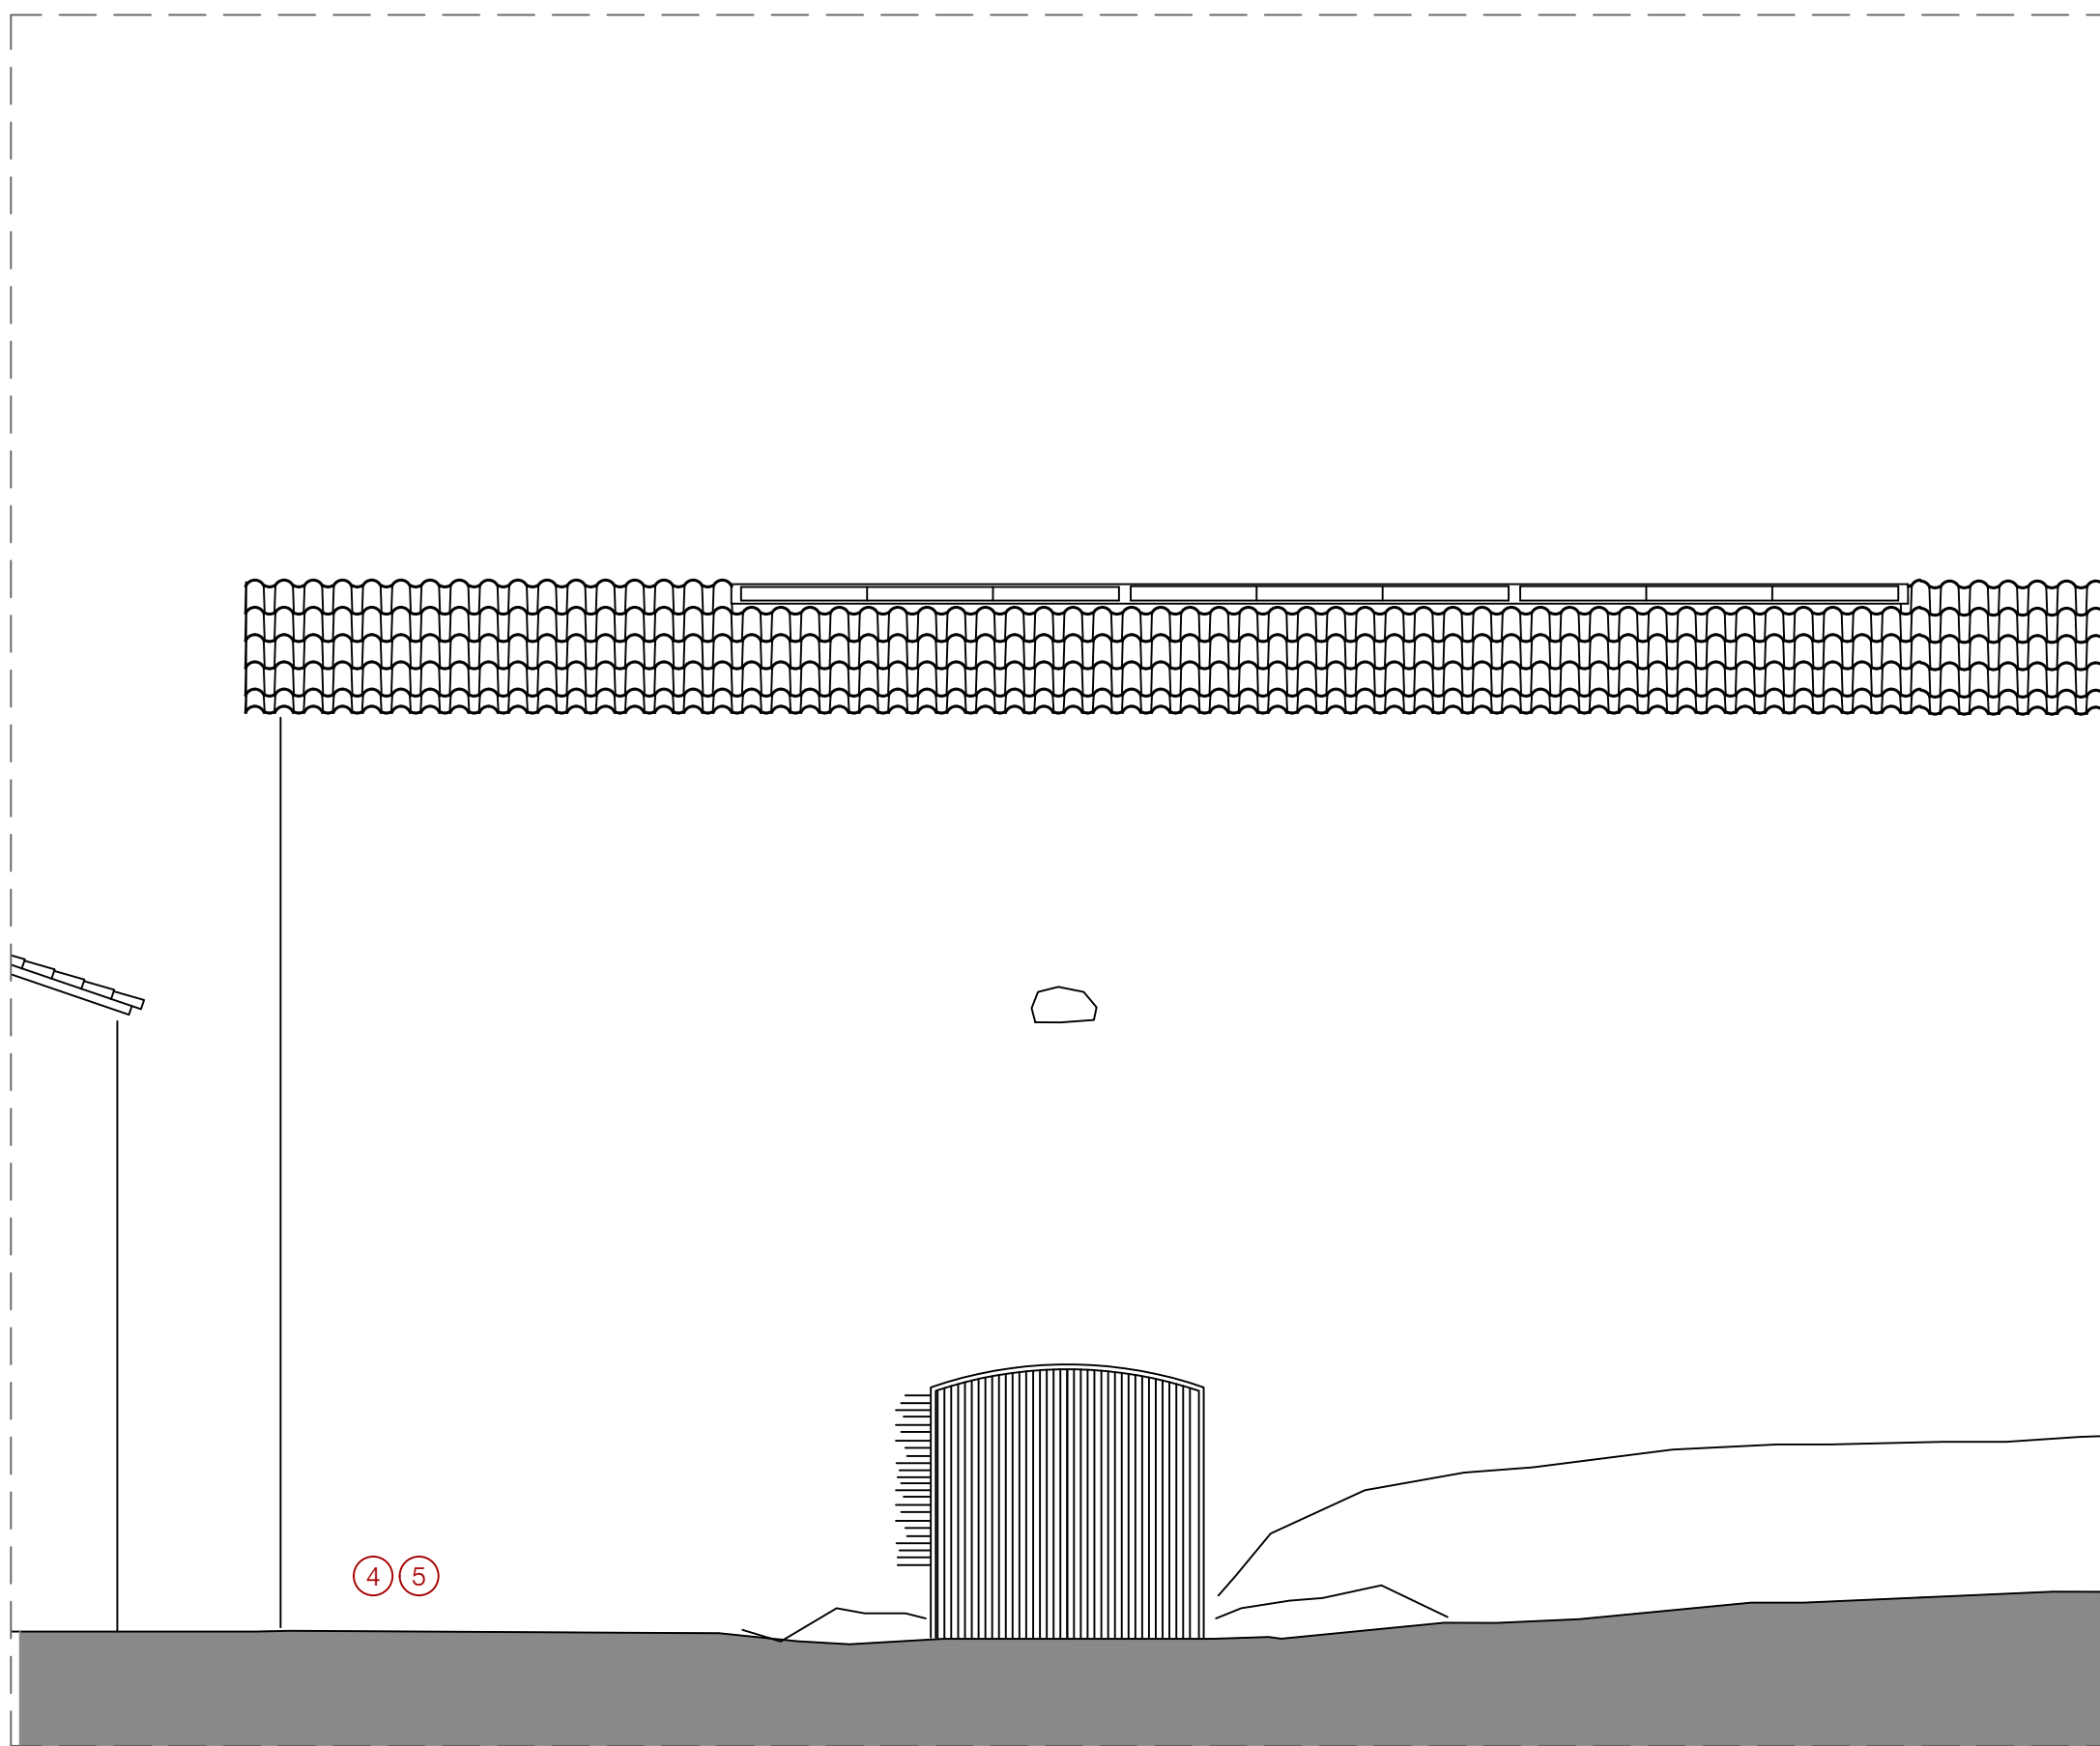
ALÇAT NORD-OEST. CAPELLA DE SANTA MARIA. ESTAT DE CONSERVACIÓ  
E 1:75

1. Manca d'adherència d'algunes teules i dels ràfecs.
2. Deficient evacuació de les aigües pluvials
3. Degradació de l'espadanya de coberta

4. Degradació dels revestiments de morter i despreniment a les façanes.
5. Pèrdua de revestiments i rejuntat de morter a la franja inferior de les façanes.
6. Obertures sense fusteria ni protecció a l'exterior.
7. Manca d'estanquitat als tancaments.

8. Degradació general dels revestiments interiors (paraments i voltes).
9. Degradació del paviment original.

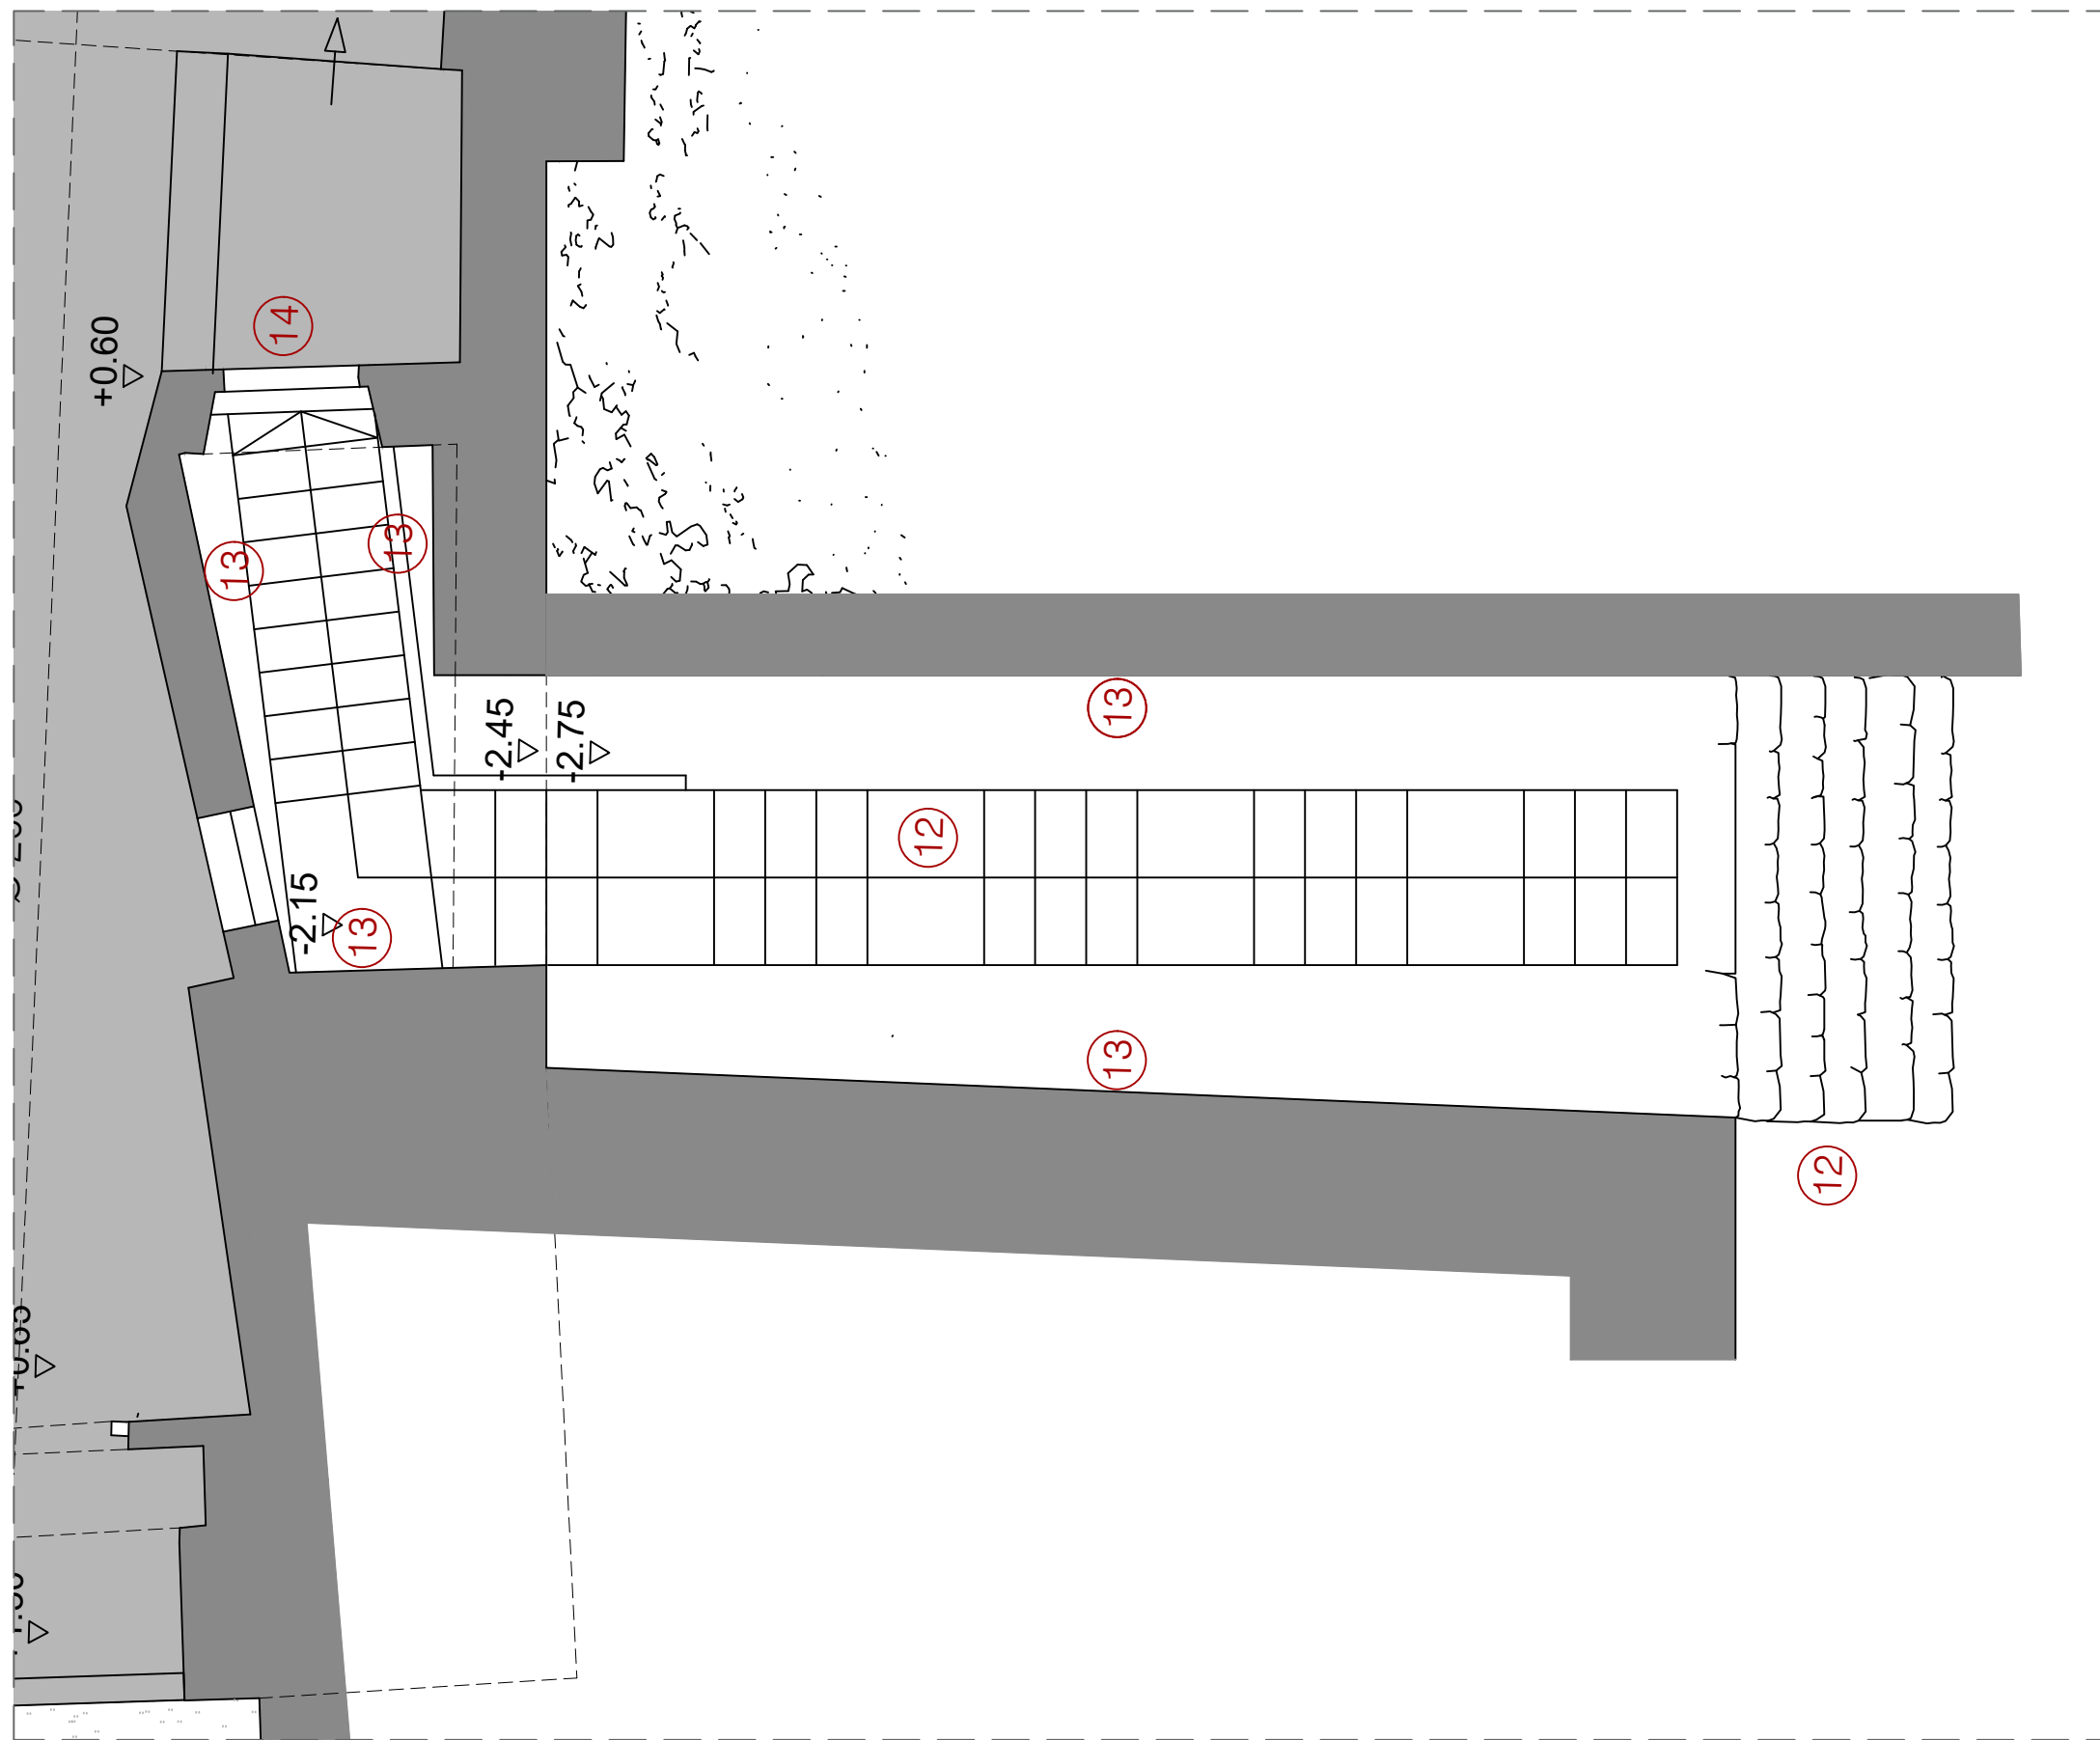
**PLANTA BAIXA. PUJADA DE LA PLAÇA DELS ESPECIERS. ESTAT DE CONSERVACIÓ**  
E 1:50

- 12. Degradació dels graonats de fusta i dels rejuntats del graonat de pedra existents.
- 13. Degradació dels revestiments dels murs a l'entorn de l'accés.
- 14. Manca de manteniment de la porta d'accés.

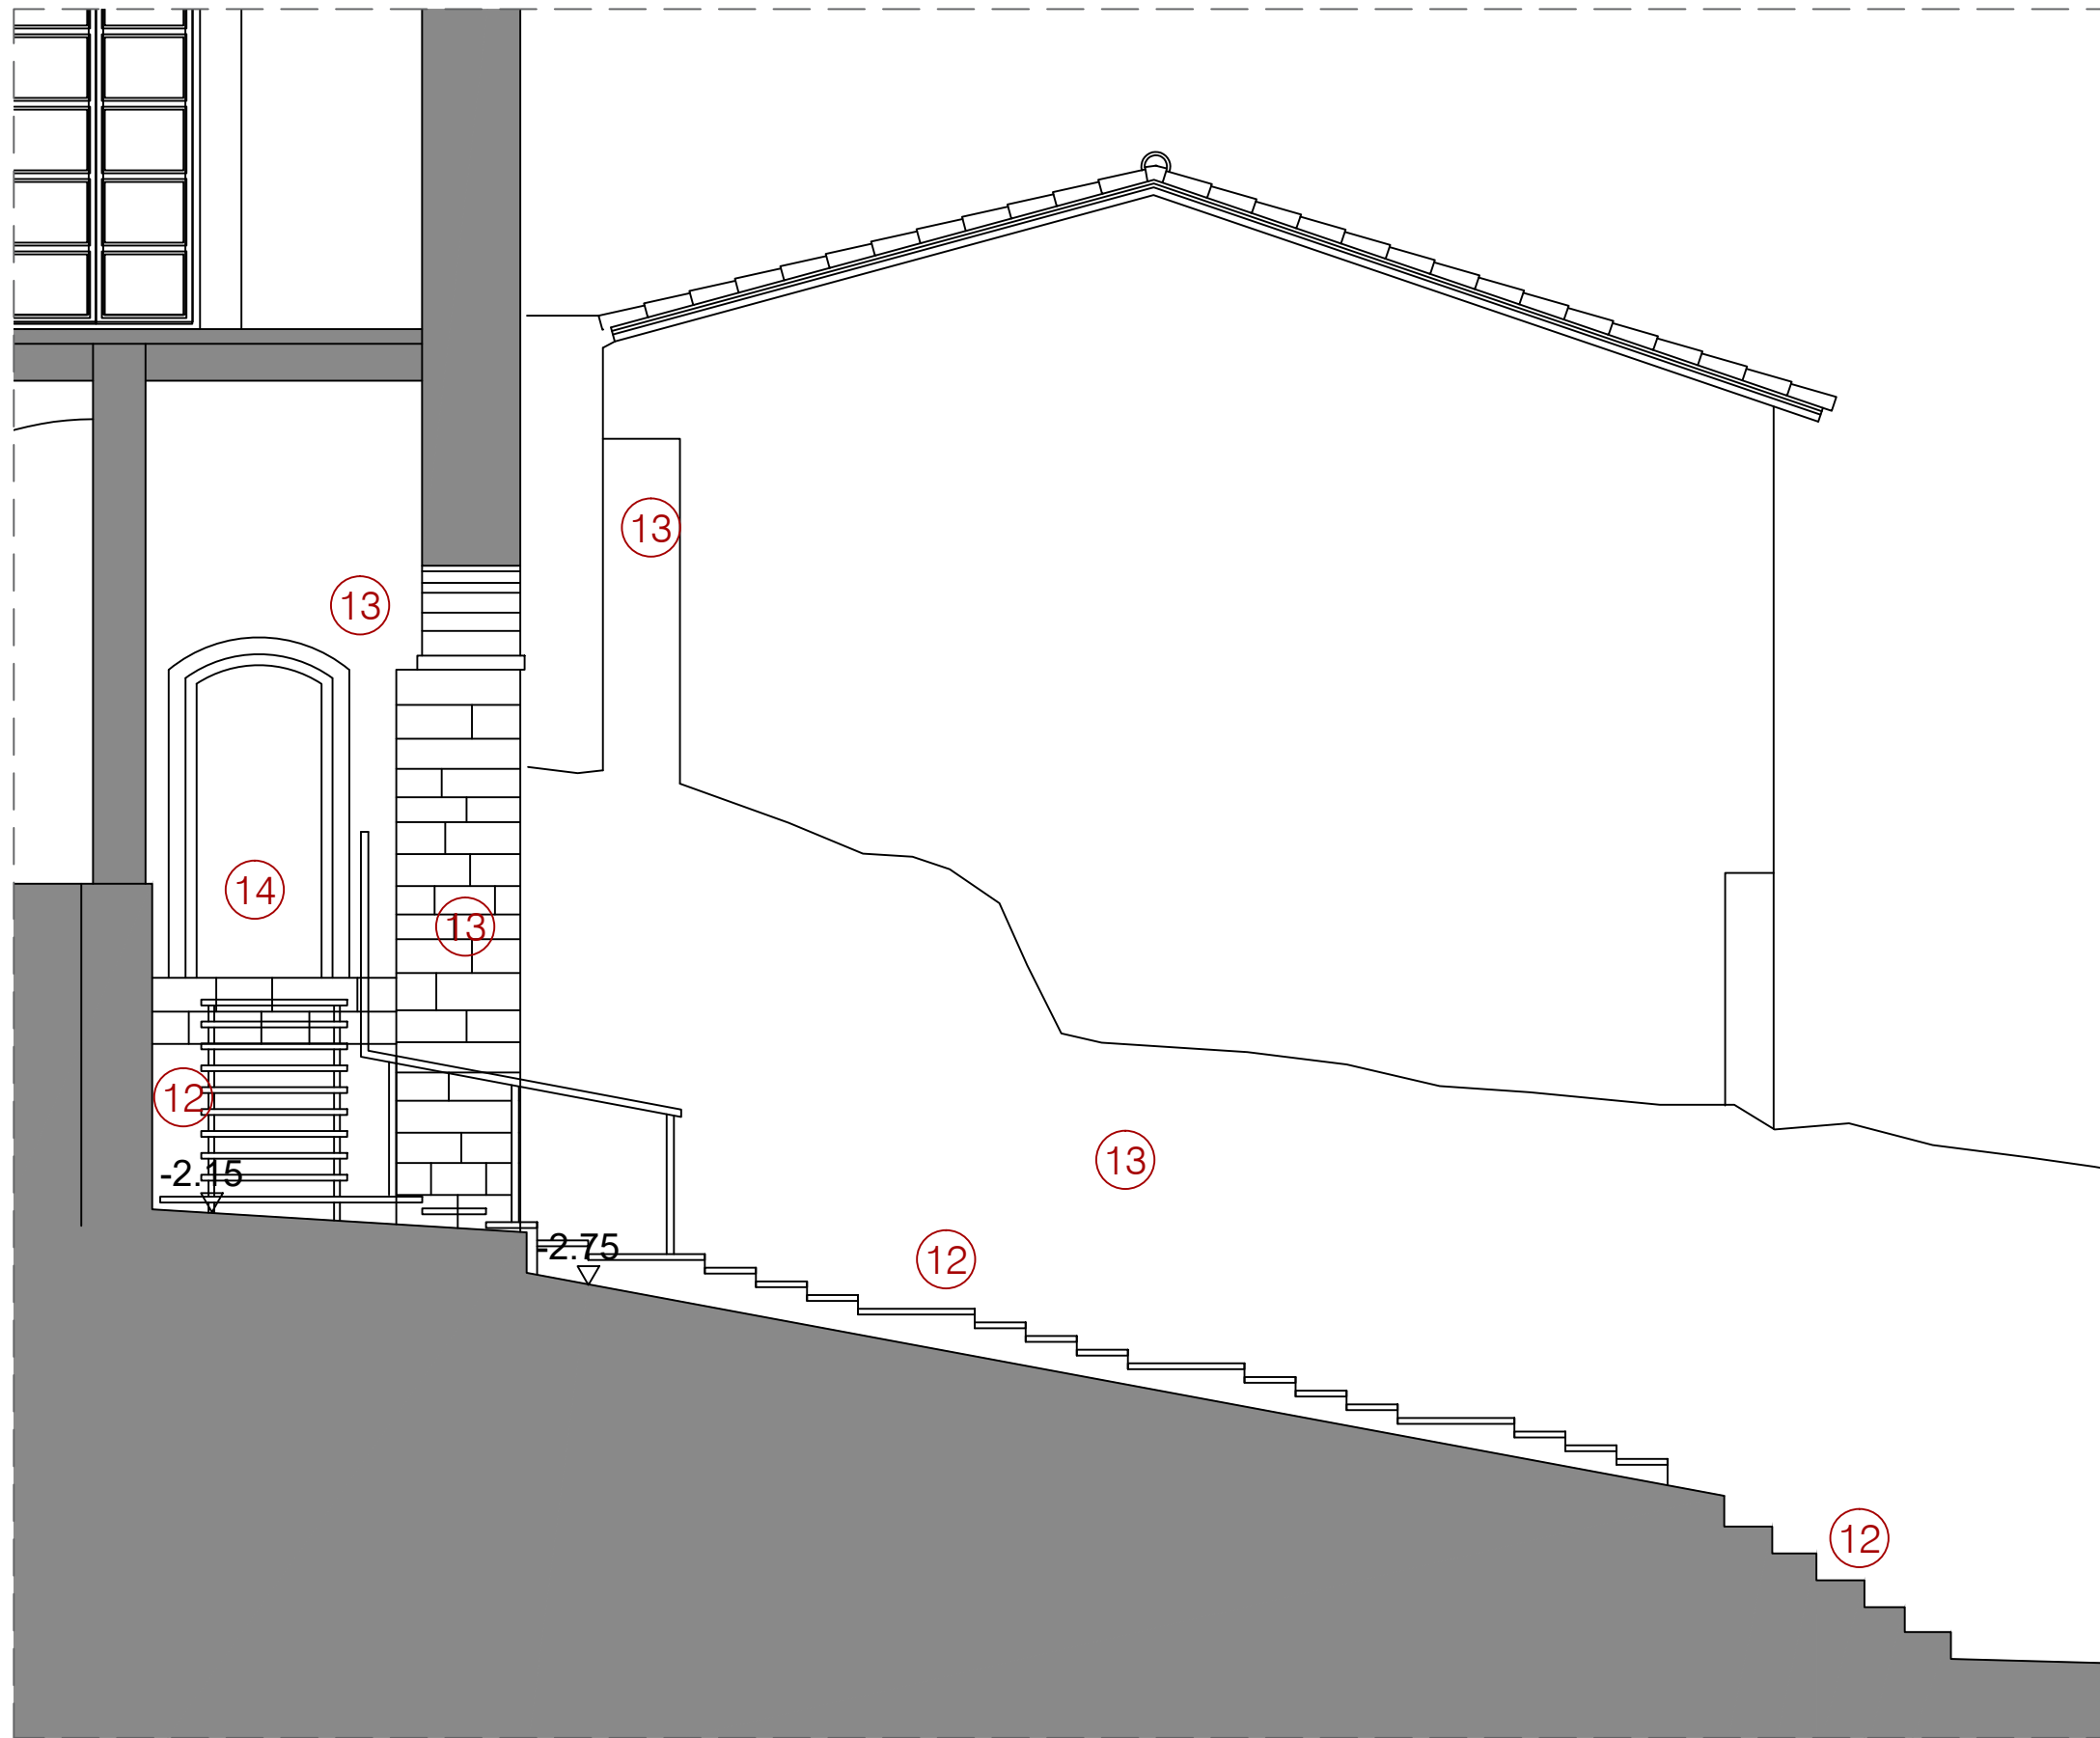
**Plànol**  
ESTAT DE CONSERVACIÓ (EC)  
Secció longitudinal. Pujada de la Plaça dels Especiers.  
Danys, lesions, degradacions i desperfectes visibles

- 12. Degradació dels graonats de fusta i dels rejuntats del graonat de pedra existents.
- 13. Degradació dels revestiments dels murs a l'entorn de l'accés.
- 14. Manca de manteniment de la porta d'accés.
