ACTUACIONS D'ADEQUACIÓ I ACONDICIAMENT DE LA CAPELLA DE SANTA MARIA DEL CASTELL  
PER EQUIPAMENT COMPLEMENTARI I L'ADEQUACIÓ DE L'ACCÈS A LA PLAÇA DELS ESPECIERS

**PROJECTE BÀSIC I EXECUTIU I EBSS**

DOCUMENTACIÓ GRÀFICA

Ajuntament  
de Bagà

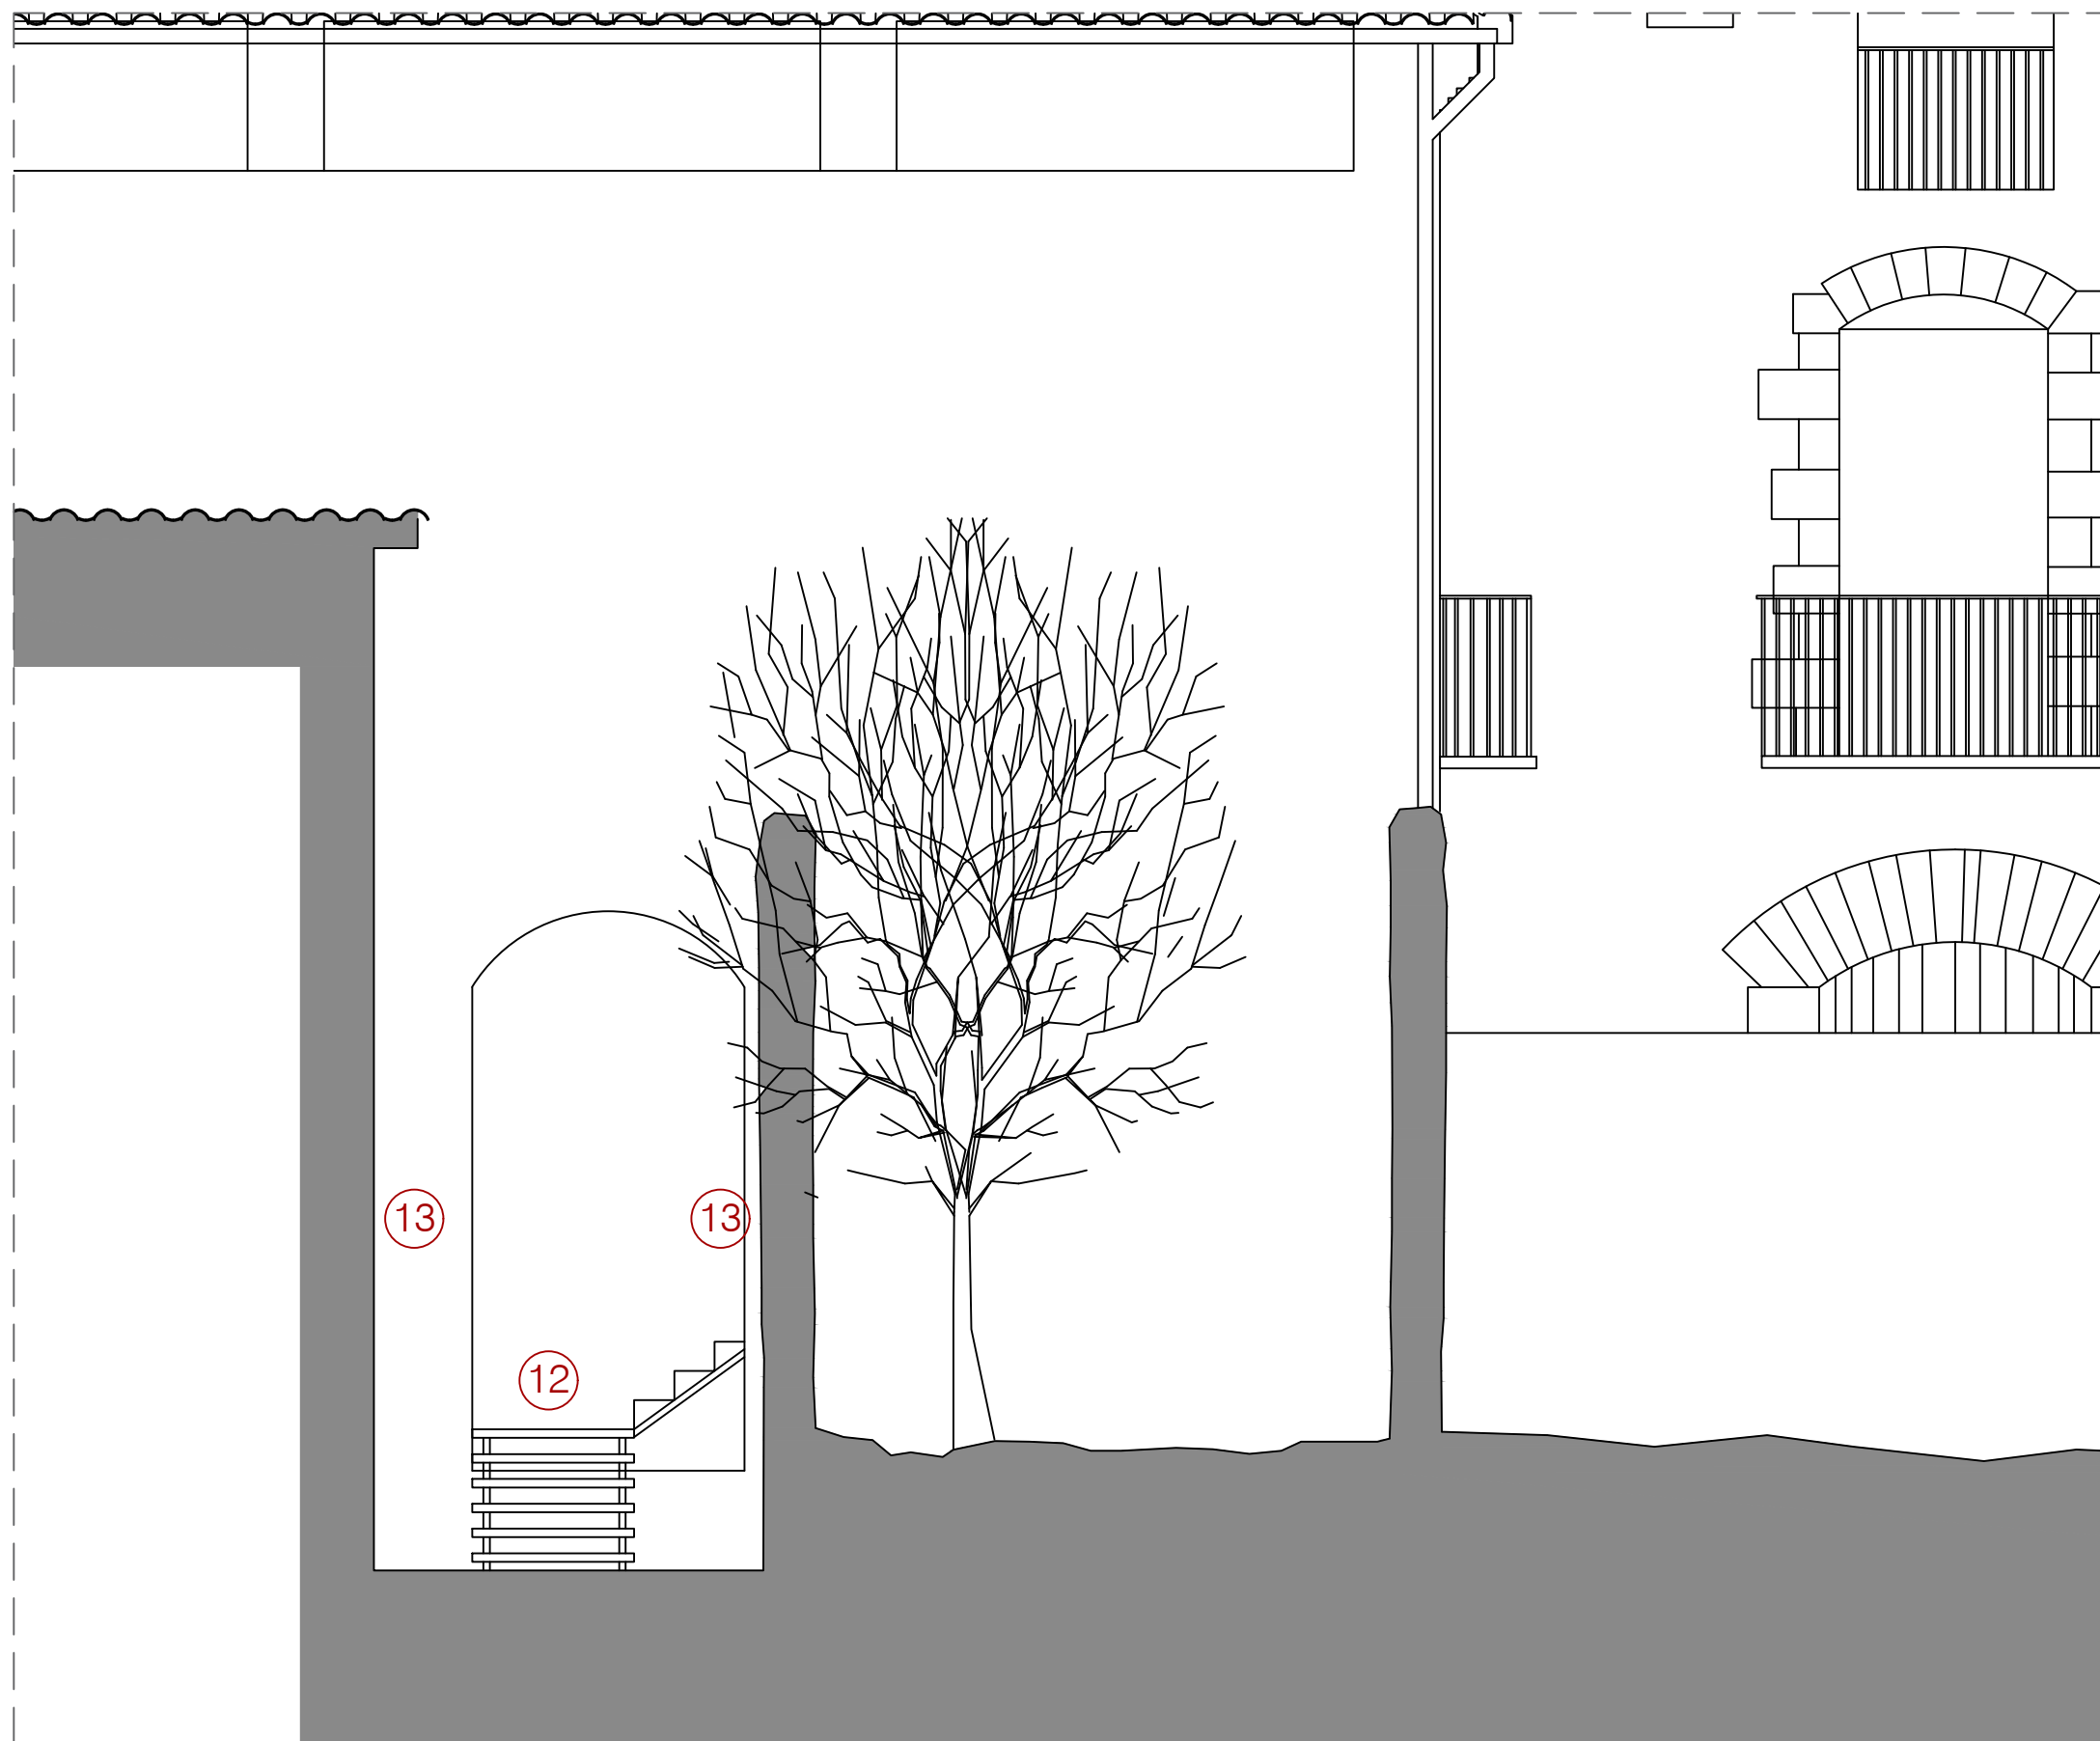
**Plànol**  
ESTAT DE CONSERVACIÓ (EC)  
Secció longitudinal. Pujada de la Plaça dels Especiers.  
Danys, lesions, degradacions i desperfectes visibles

- 12. Degradació dels graonats de fusta i dels rejuntats del graonat de pedra existents.
- 13. Degradació dels revestiments dels murs a l'entorn de l'accés.
- 14. Manca de manteniment de la porta d'accés.

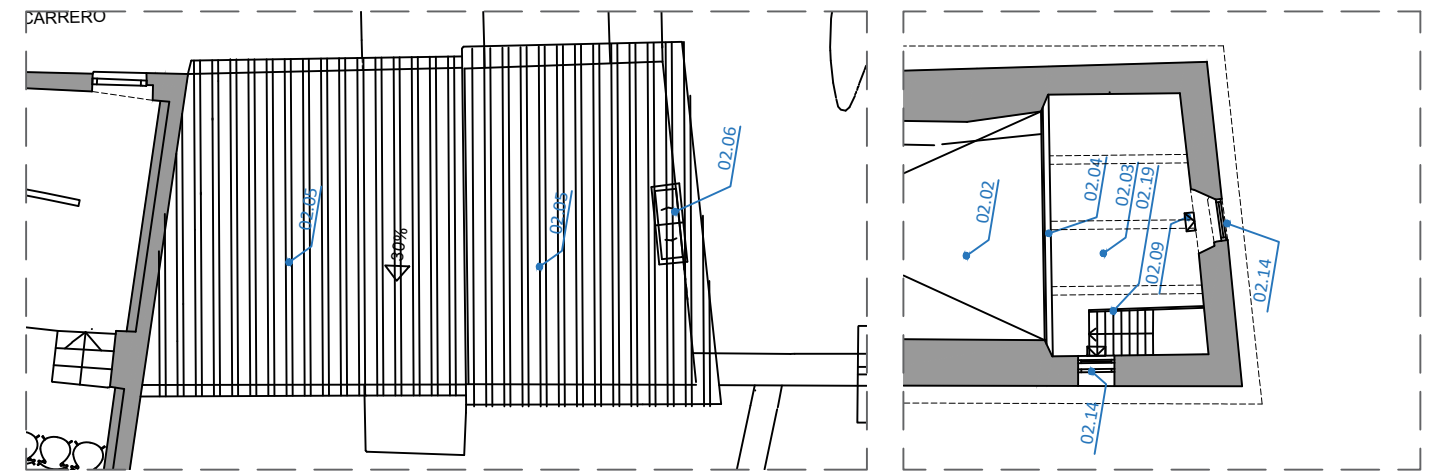
PLANTA COBERTA I PLANTA COR. CAPELLA DE SANTA MARIA. PROPOSTA D'INTERVENCIÓ E 1:125

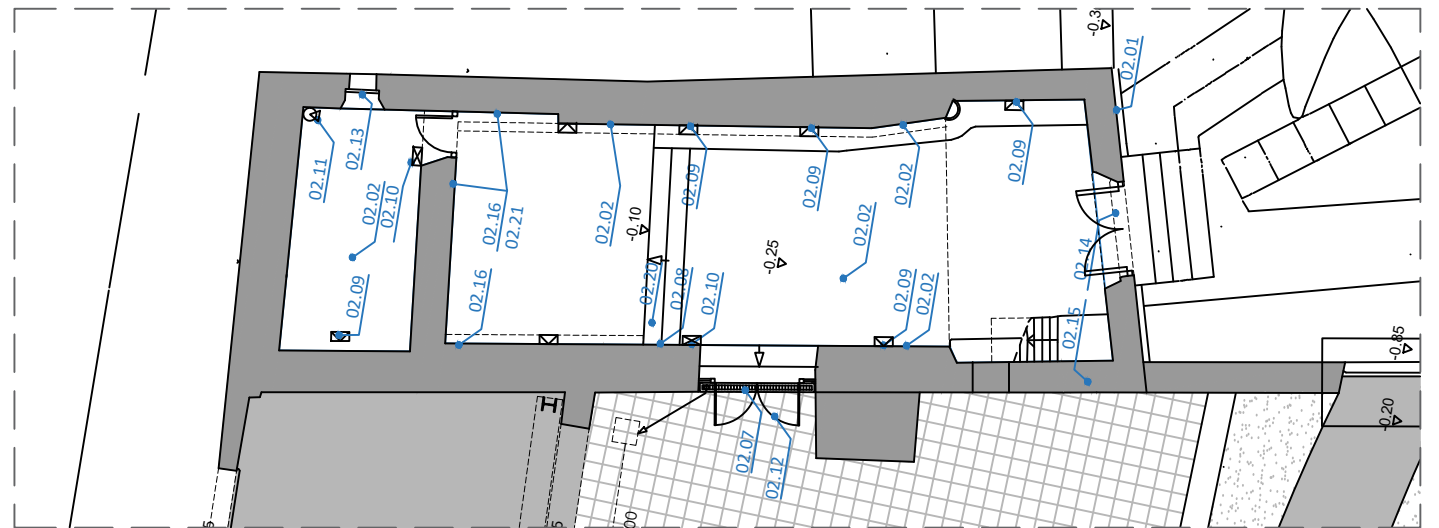
PLANTA BAIXA. CAPELLA DE SANTA MARIA. PROPOSTA D'INTERVENCIÓ E 1:125

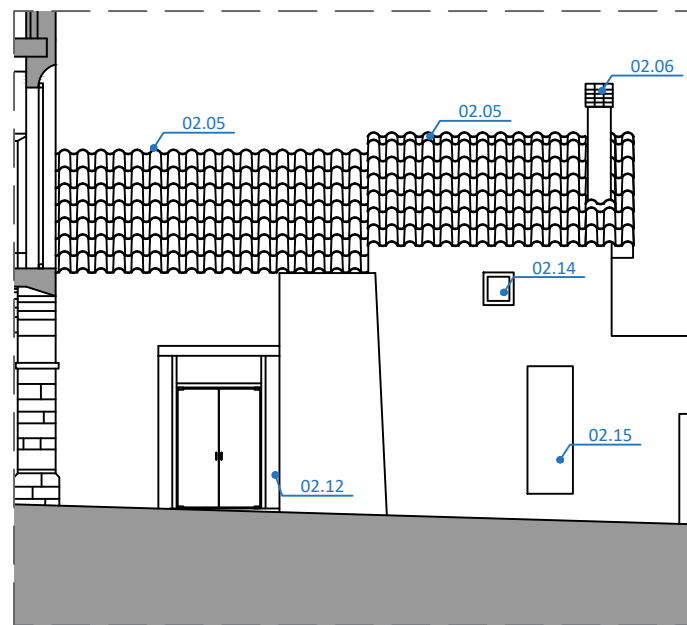
ALÇAT SUD-OEST I ALÇAT SUD-EST. CAPELLA DE SANTA MARIA. PROPOSTA D'INTERVENCIÓ E 1:125

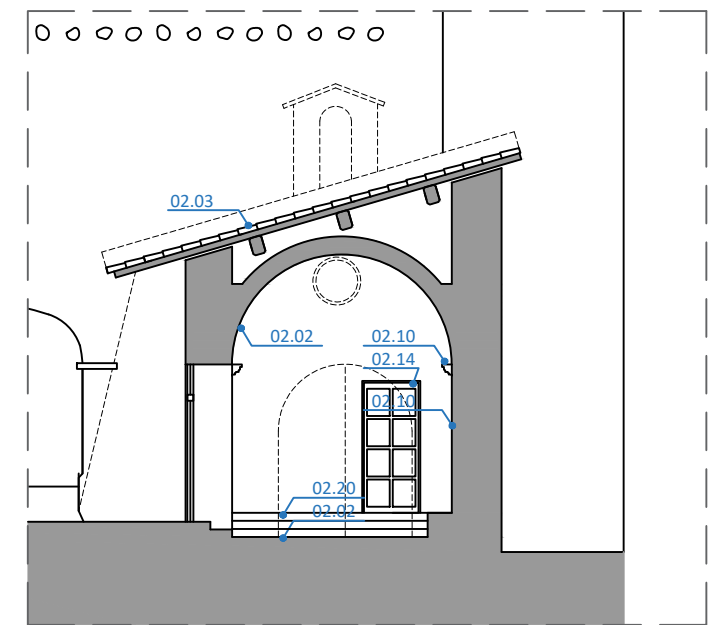
SECCIÓ A-A'. CAPELLA STA MARIA. PROPOSTA INTERVENCIÓ E 1:125

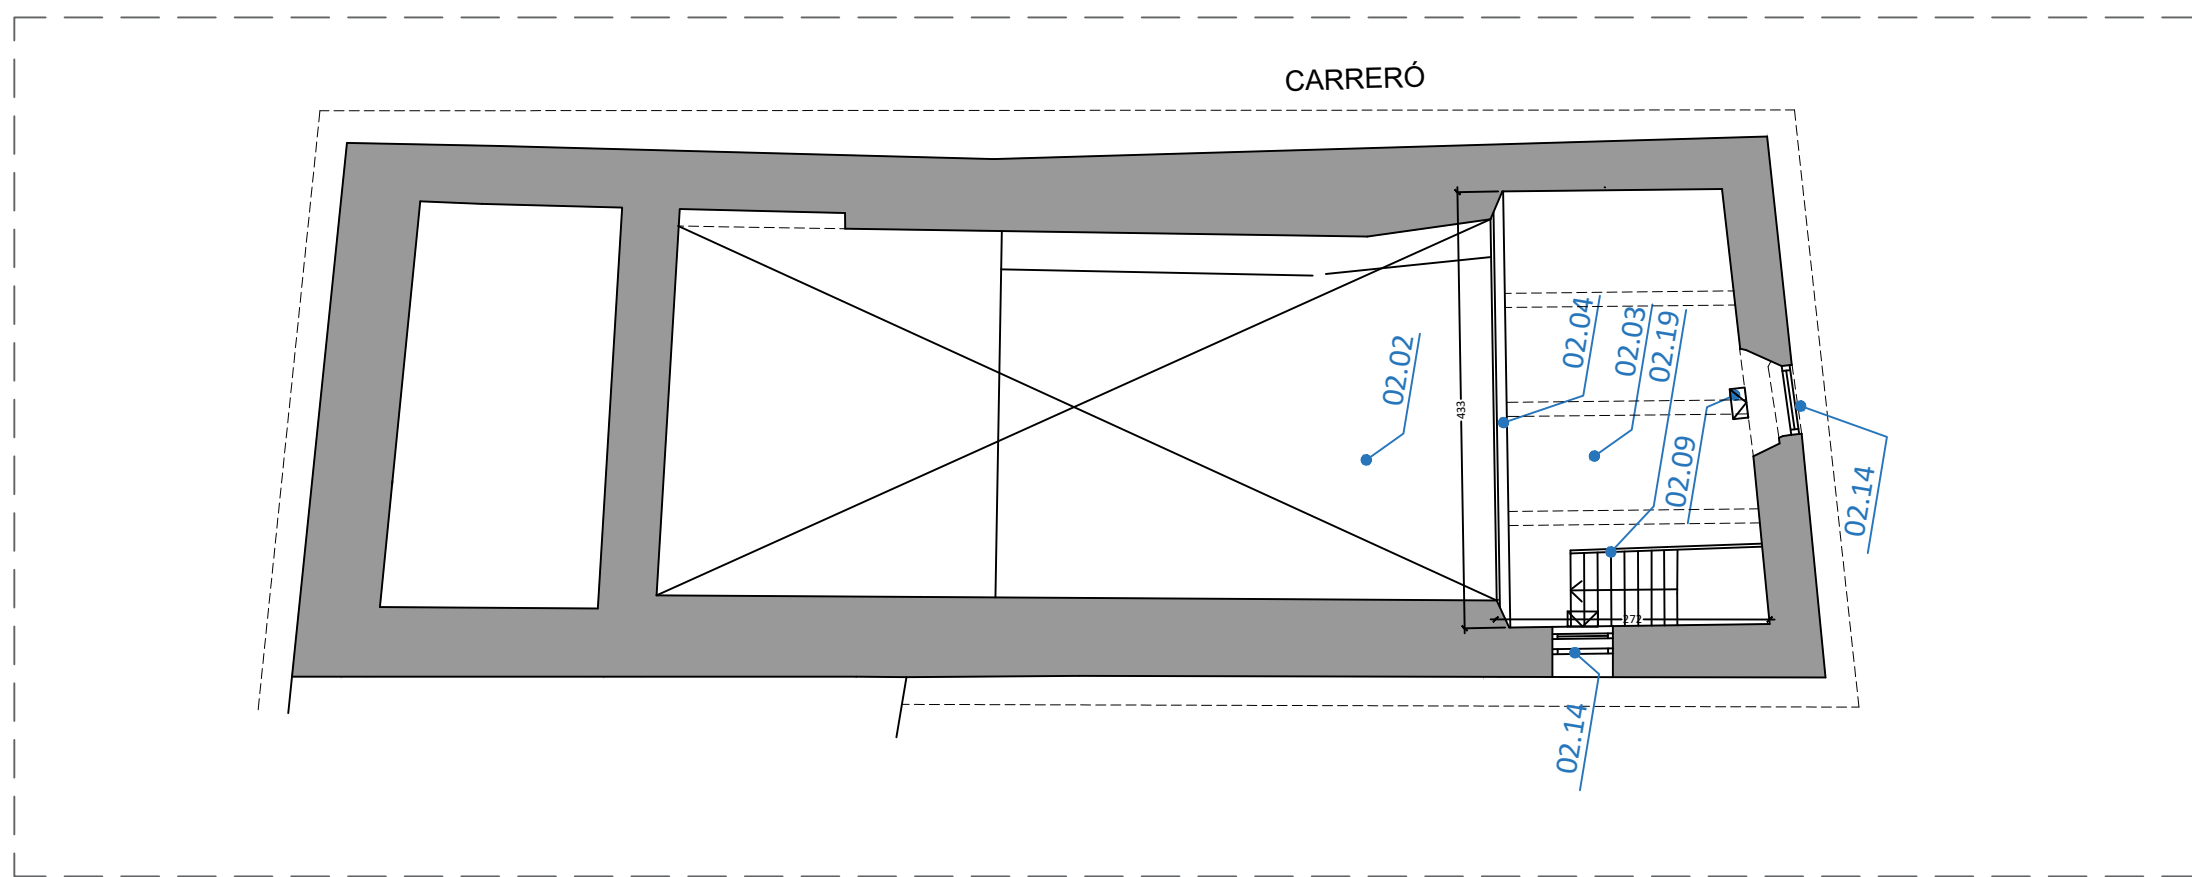
PLANTA COR. CAPELLA DE SANTA MARIA. PROPOSTA D'INTERVENCIÓ  
E 1:75

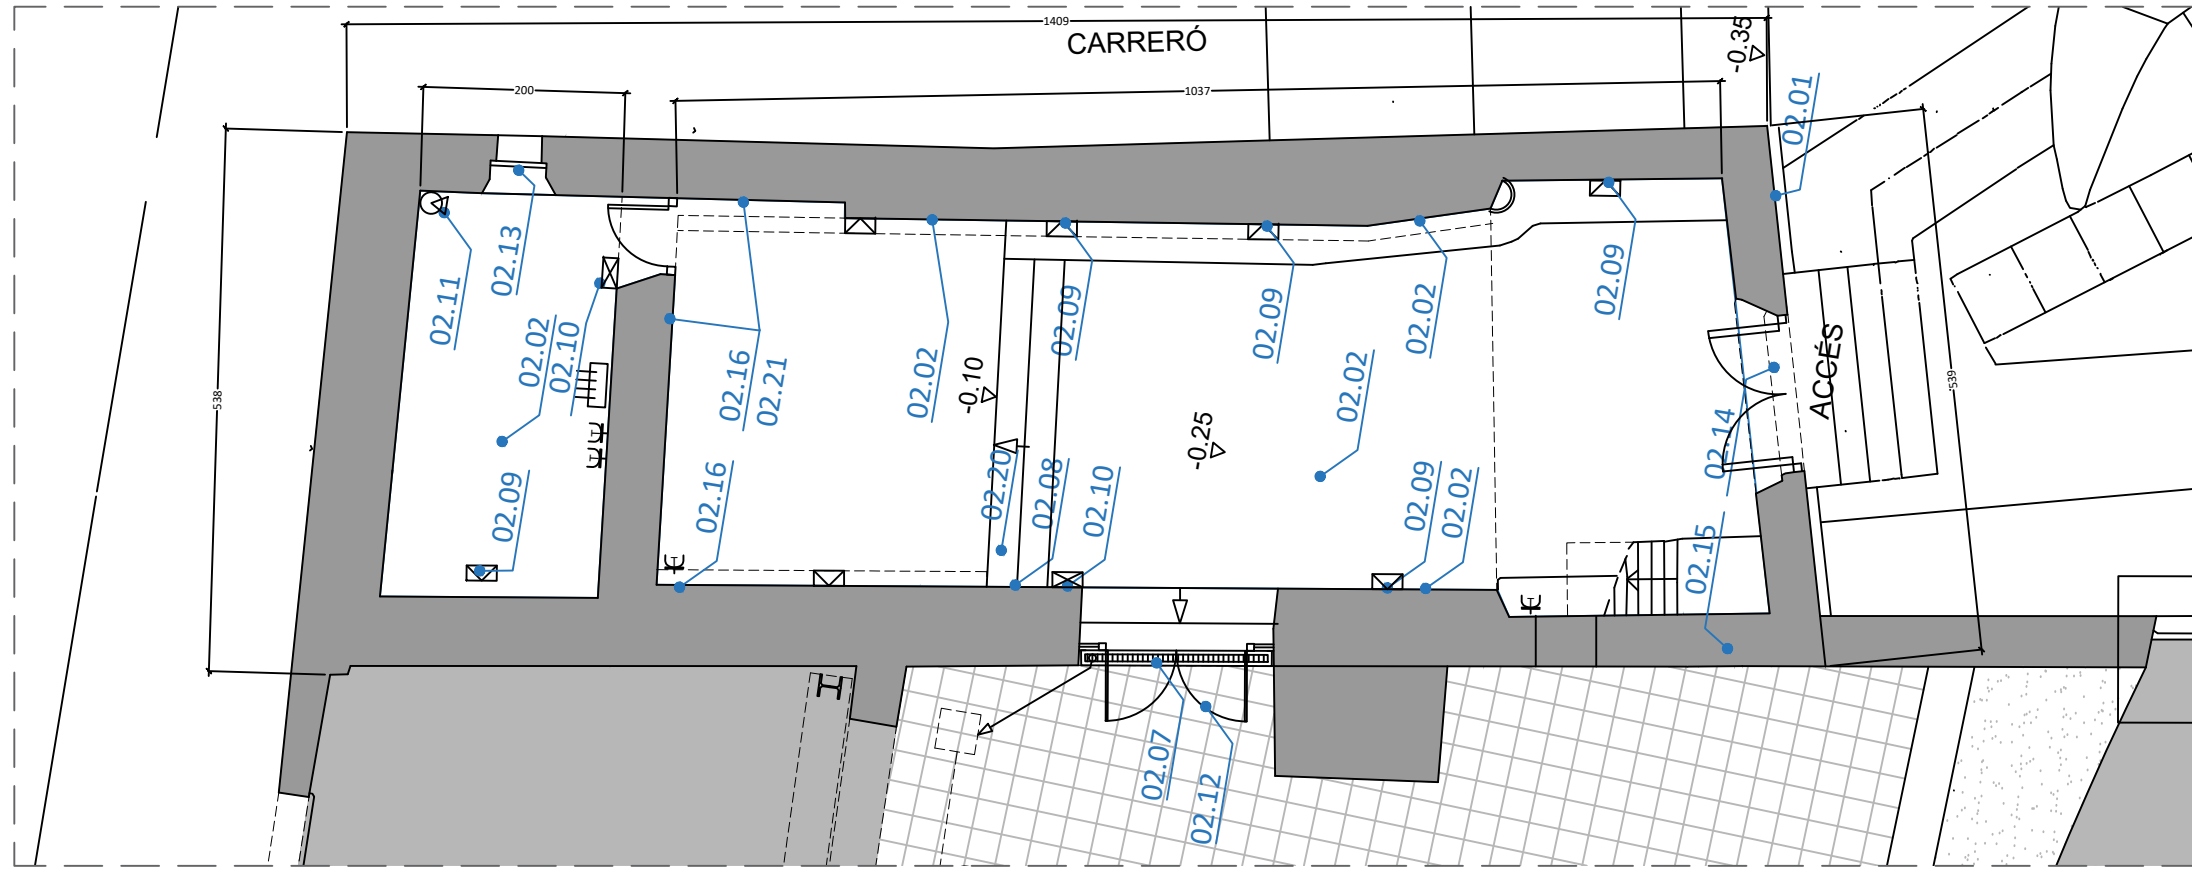
PLANTA BAIXA. CAPELLA DE SANTA MARIA. PROPOSTA D'INTERVENCIÓ  
E 1:75

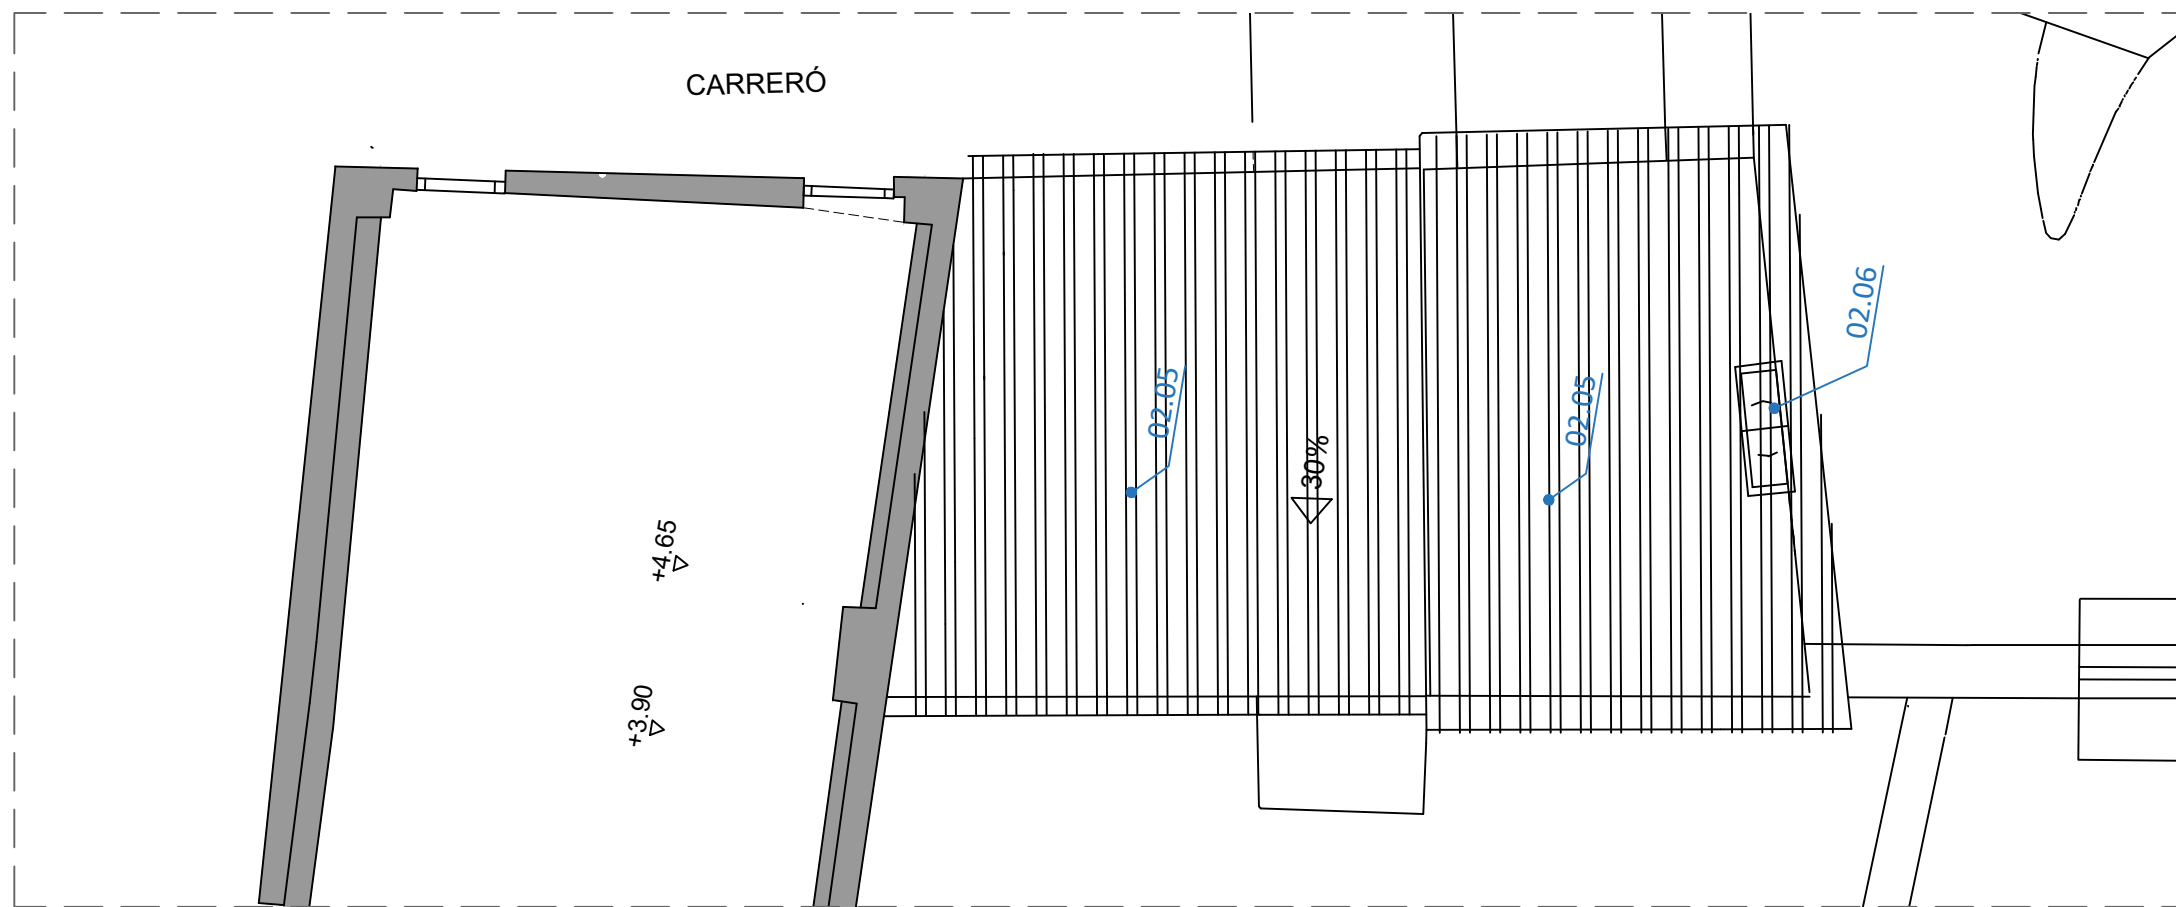
PLANTA COBERTA. CAPELLA DE SANTA MARIA. PROPOSTA D'INTERVENCIÓ  
E 1:75

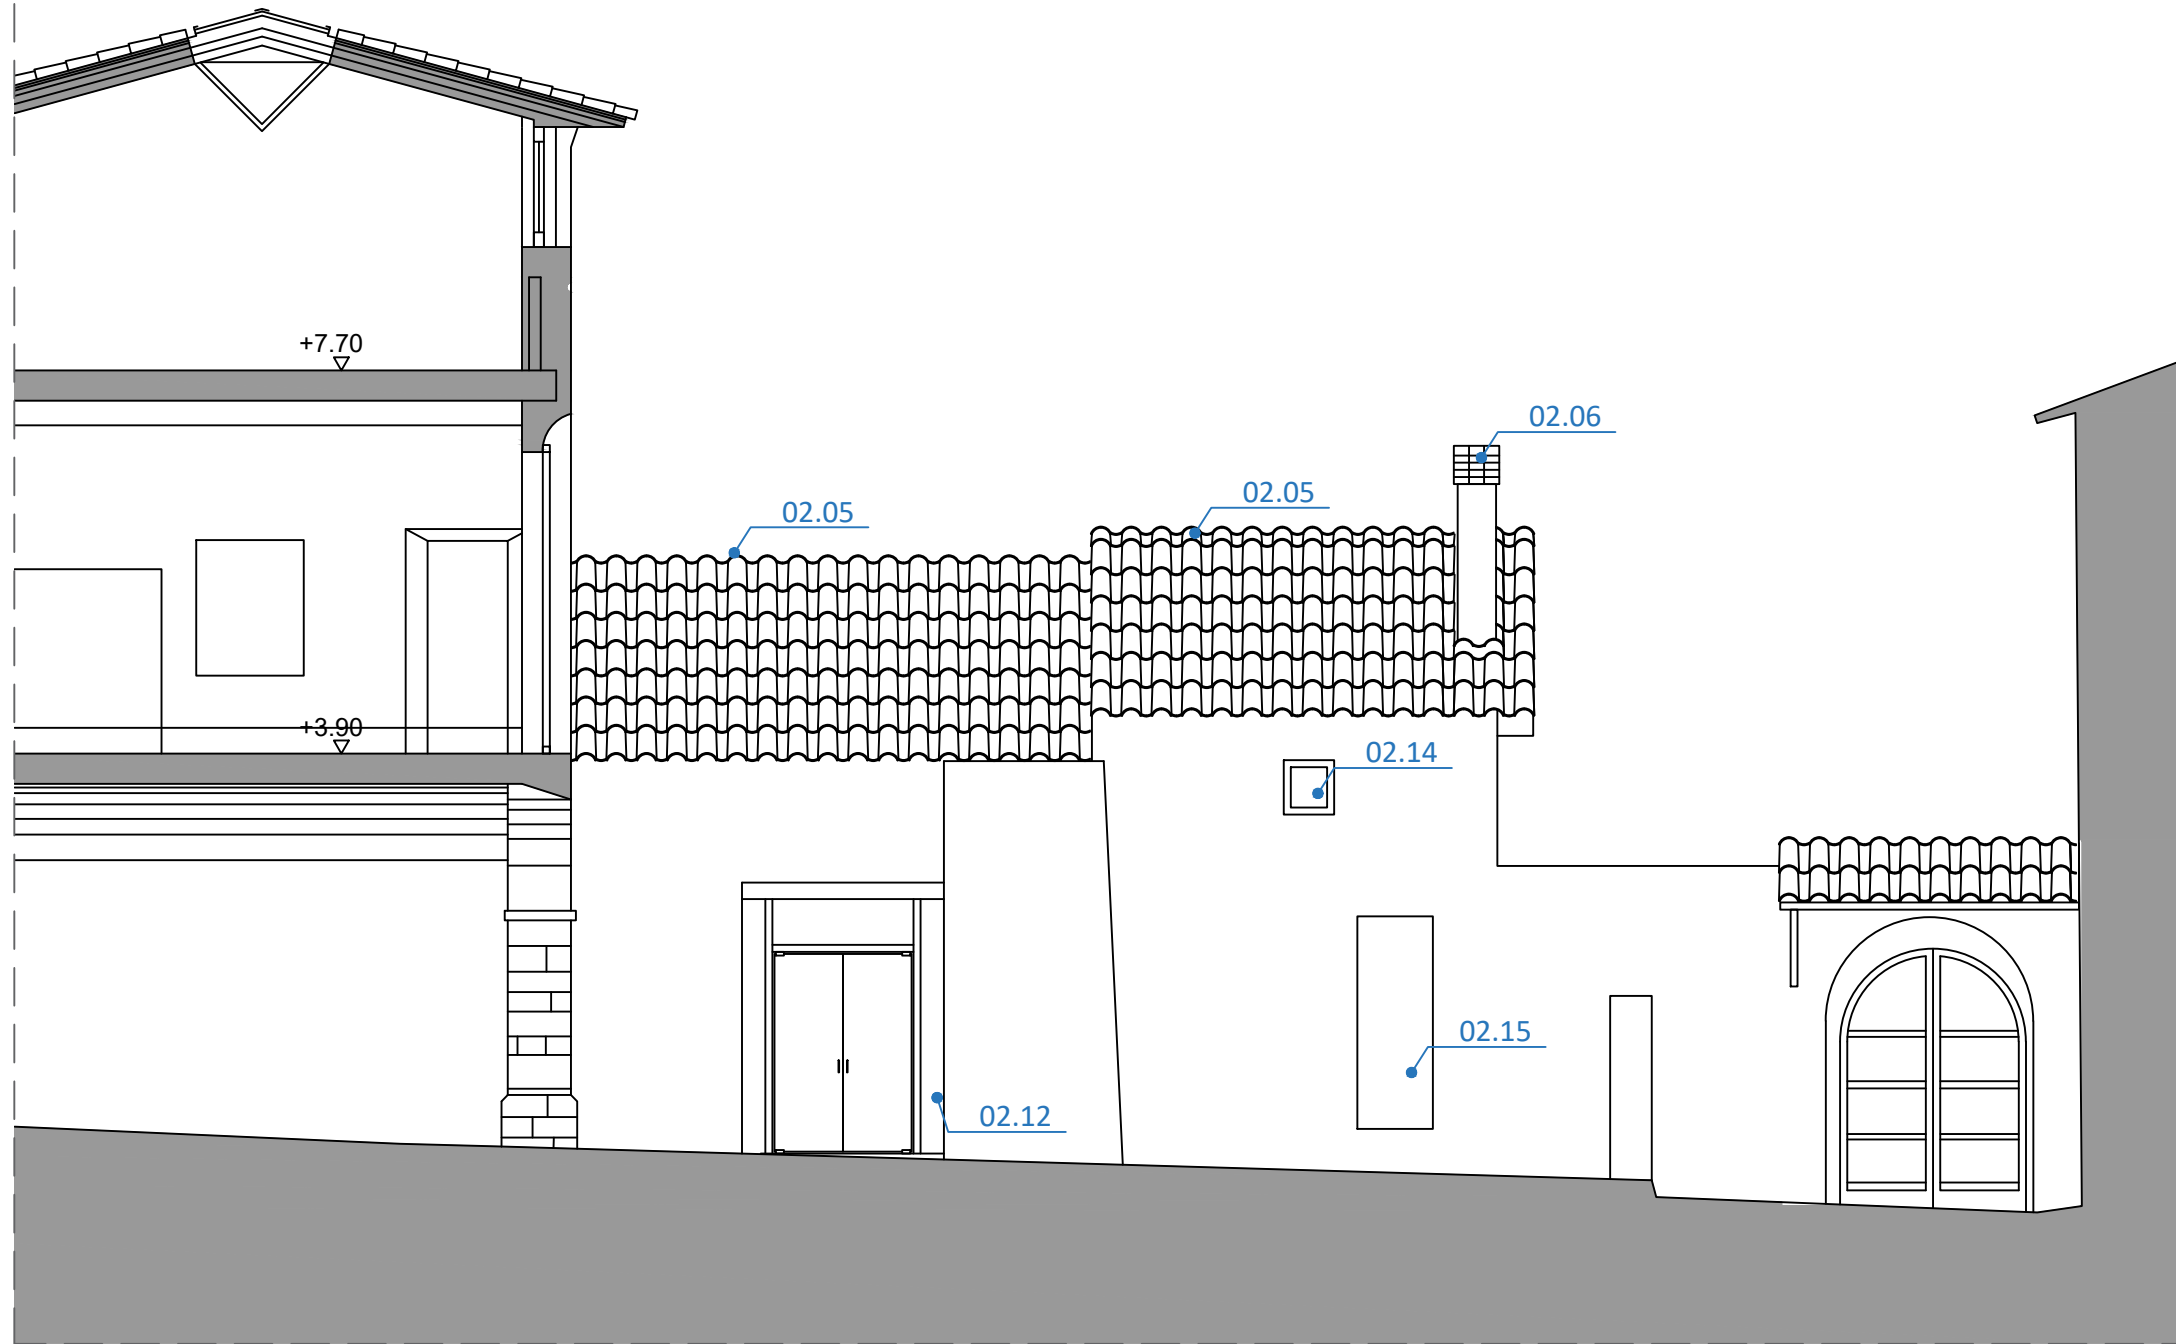
ALÇAT SUD-OEST. CAPELLA DE SANTA MARIA. PROPOSTA D'INTERVENCIÓ  
E 1:75

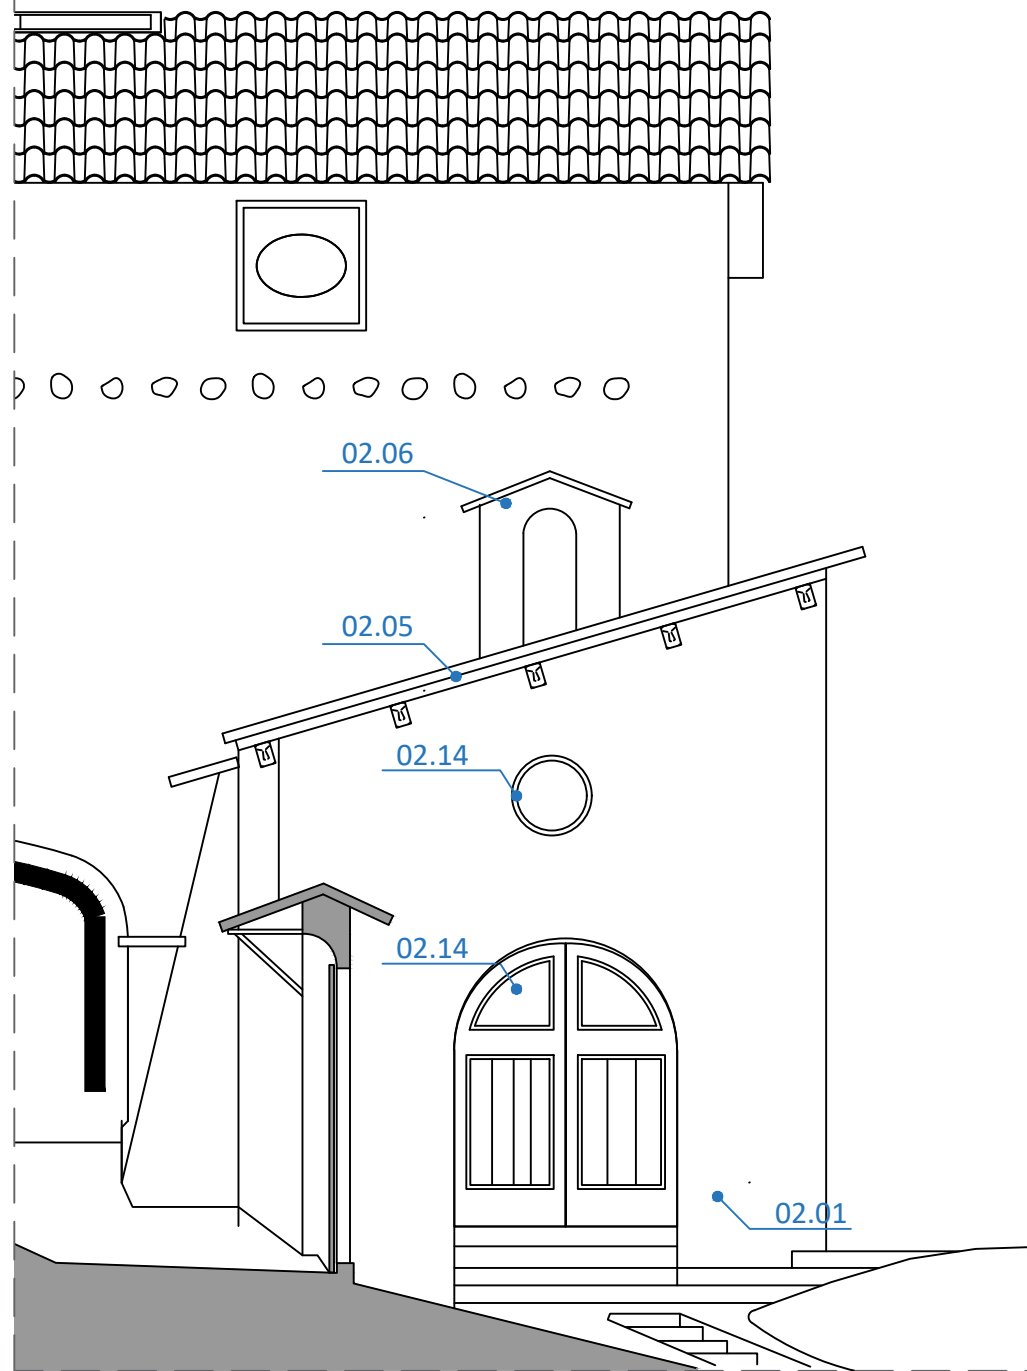
ALÇAT SUD-EST. CAPELLA DE SANTA MARIA. PROPOSTA D'INTERVENCIÓ  
E 1:75

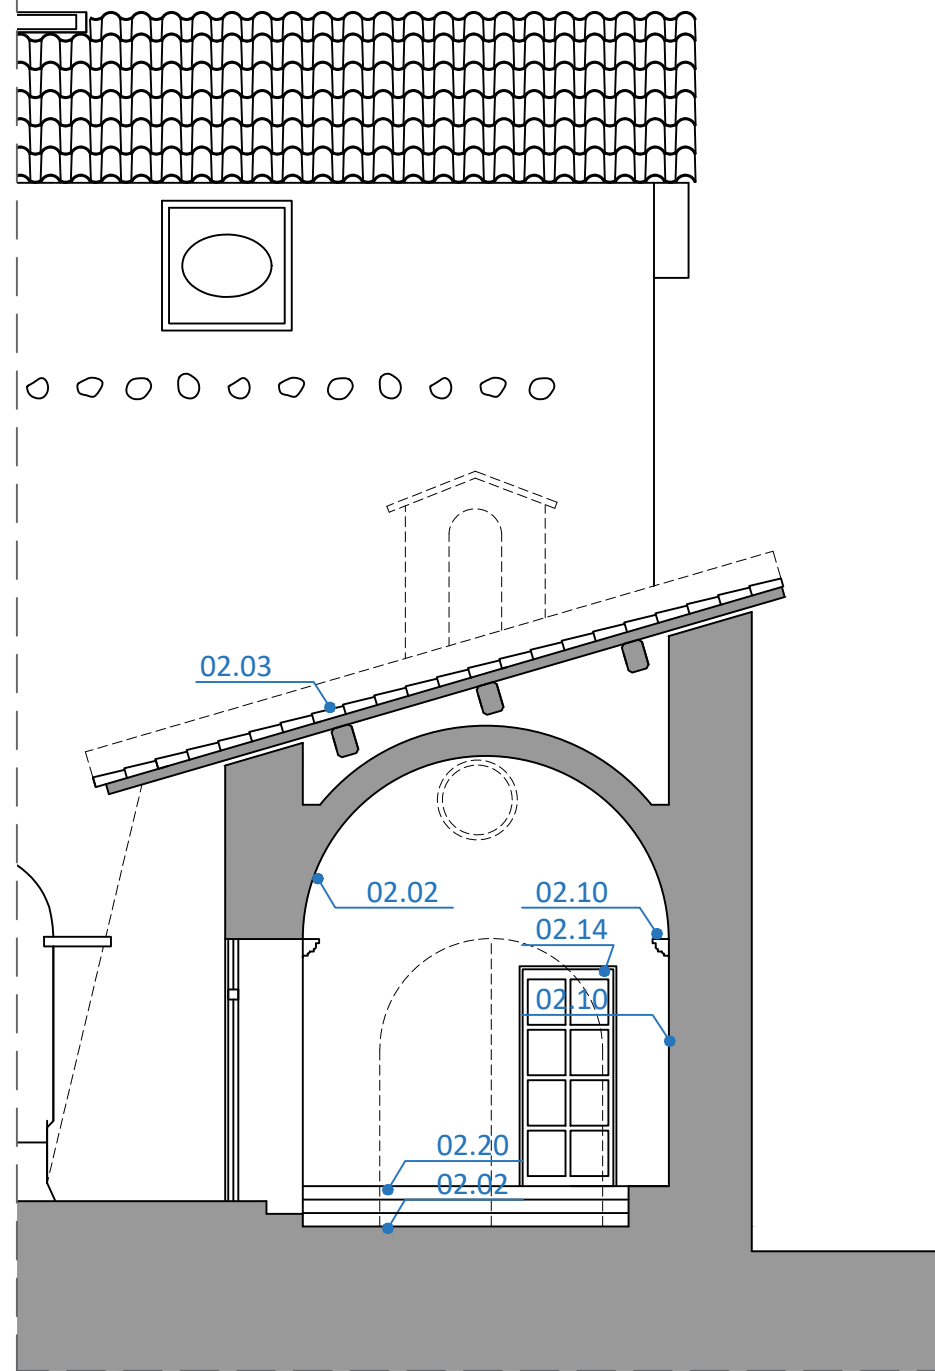
SECCIÓ A-A'. CAPELLA DE SANTA MARIA. PROPOSTA D'INTERVENCIÓ  
E 1:75

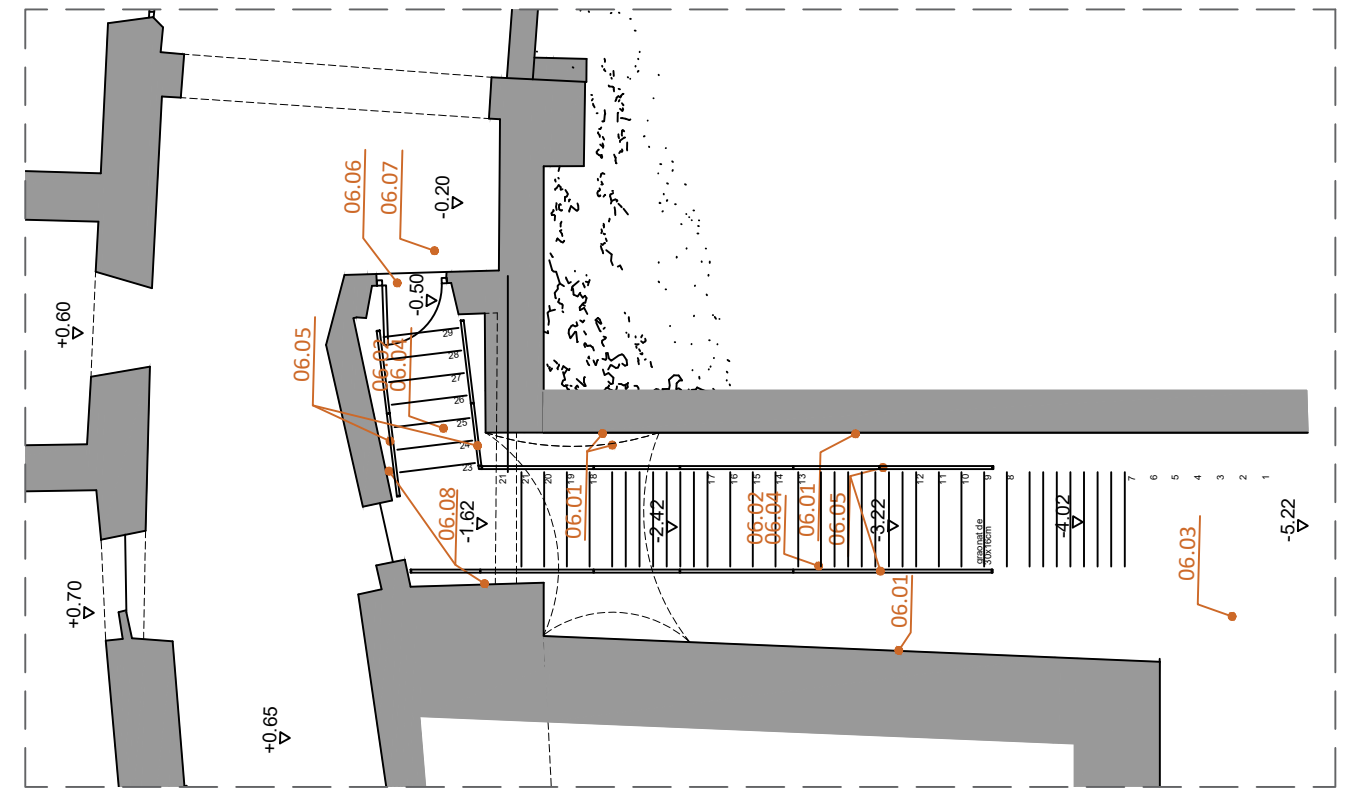
**PLANTA BAIXA. PUJADA DE LA PLAÇA DELS ESPECIERS. PROPOSTA D'INTERVENCIÓ**  
E 1:100

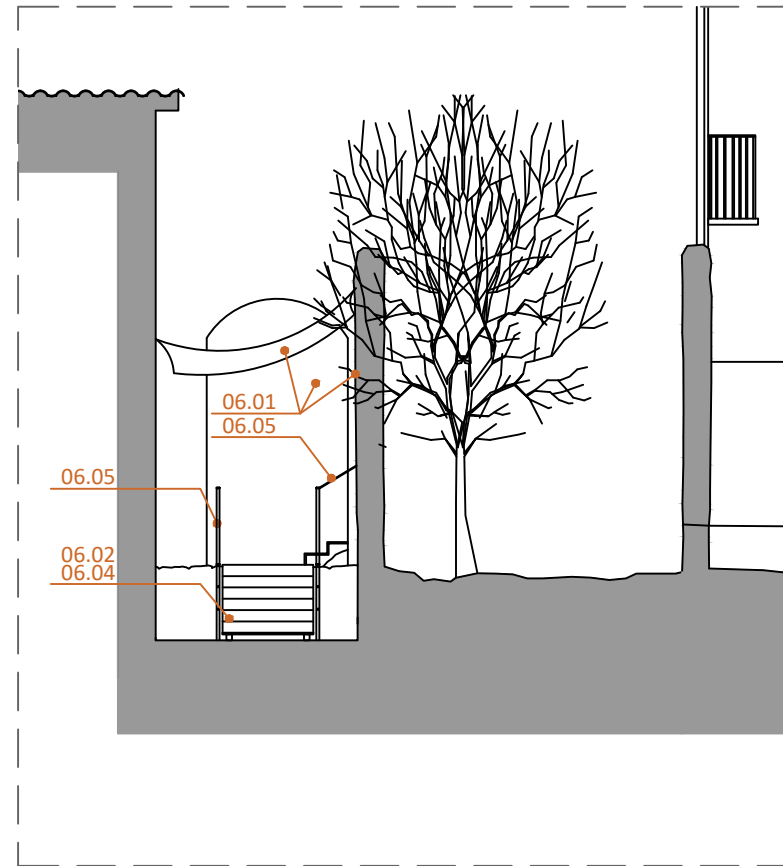
**SECCIÓ TRANSVERSAL. PUJADA PL. ESPECIER. PROPOSTA INTERVENCIÓ**  
E 1:100

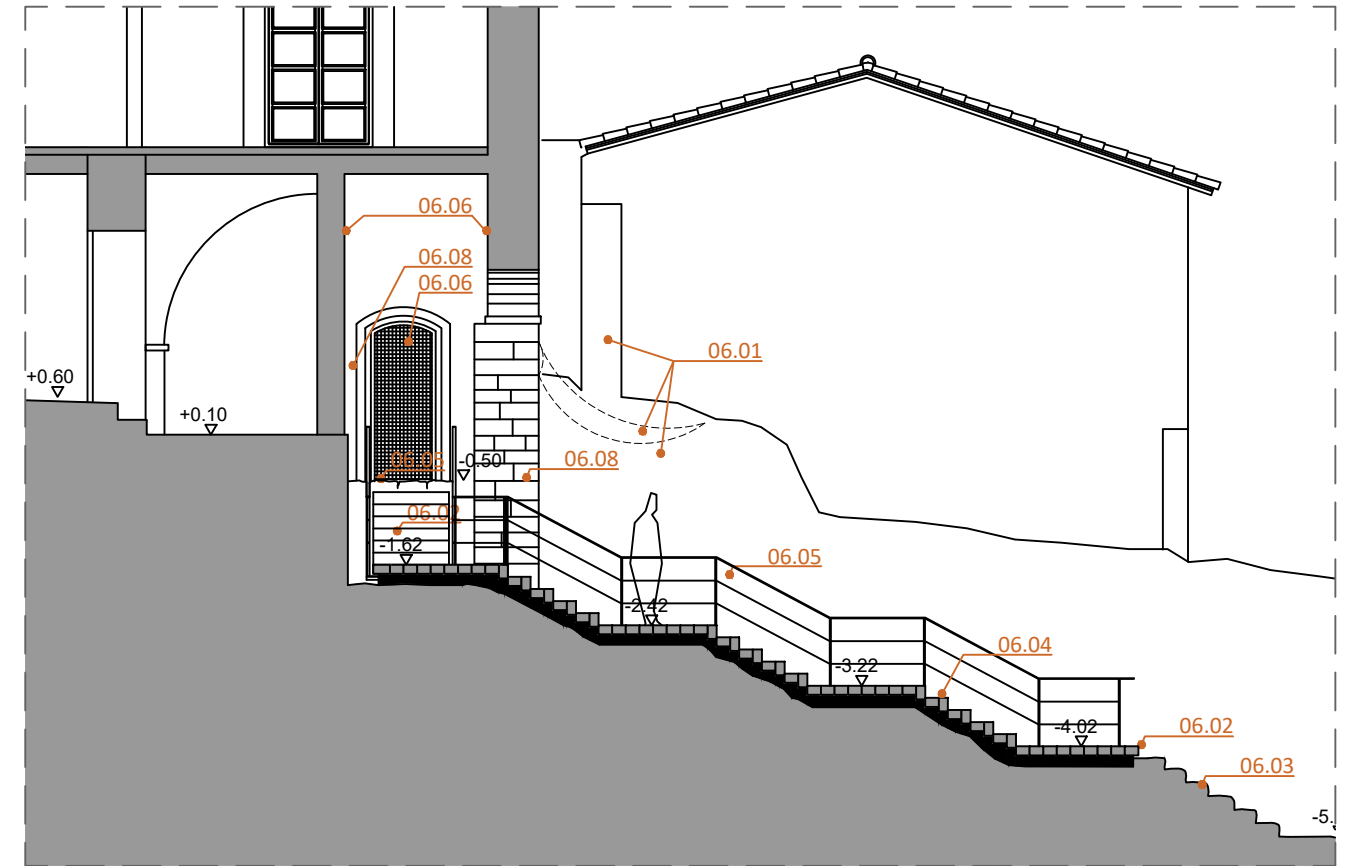
**SECCIÓ LONGITUDINAL. PUJADA DE LA PLAÇA DELS ESPECIERS. PROPOSTA D'INTERVENCIÓ**  
E 1:100
