ACTUACIONS D'ADEQUACIÓ I ACONDICIAMENT DE LA CAPELLA DE SANTA MARIA DEL CASTELL  
PER EQUIPAMENT COMPLEMENTARI I L'ADEQUACIÓ DE L'ACCÈS A LA PLAÇA DELS ESPECIERS

**PROJECTE BÀSIC I EXECUTIU I EBSS**

DOCUMENTACIÓ GRÀFICA

Ajuntament  
de Bagà

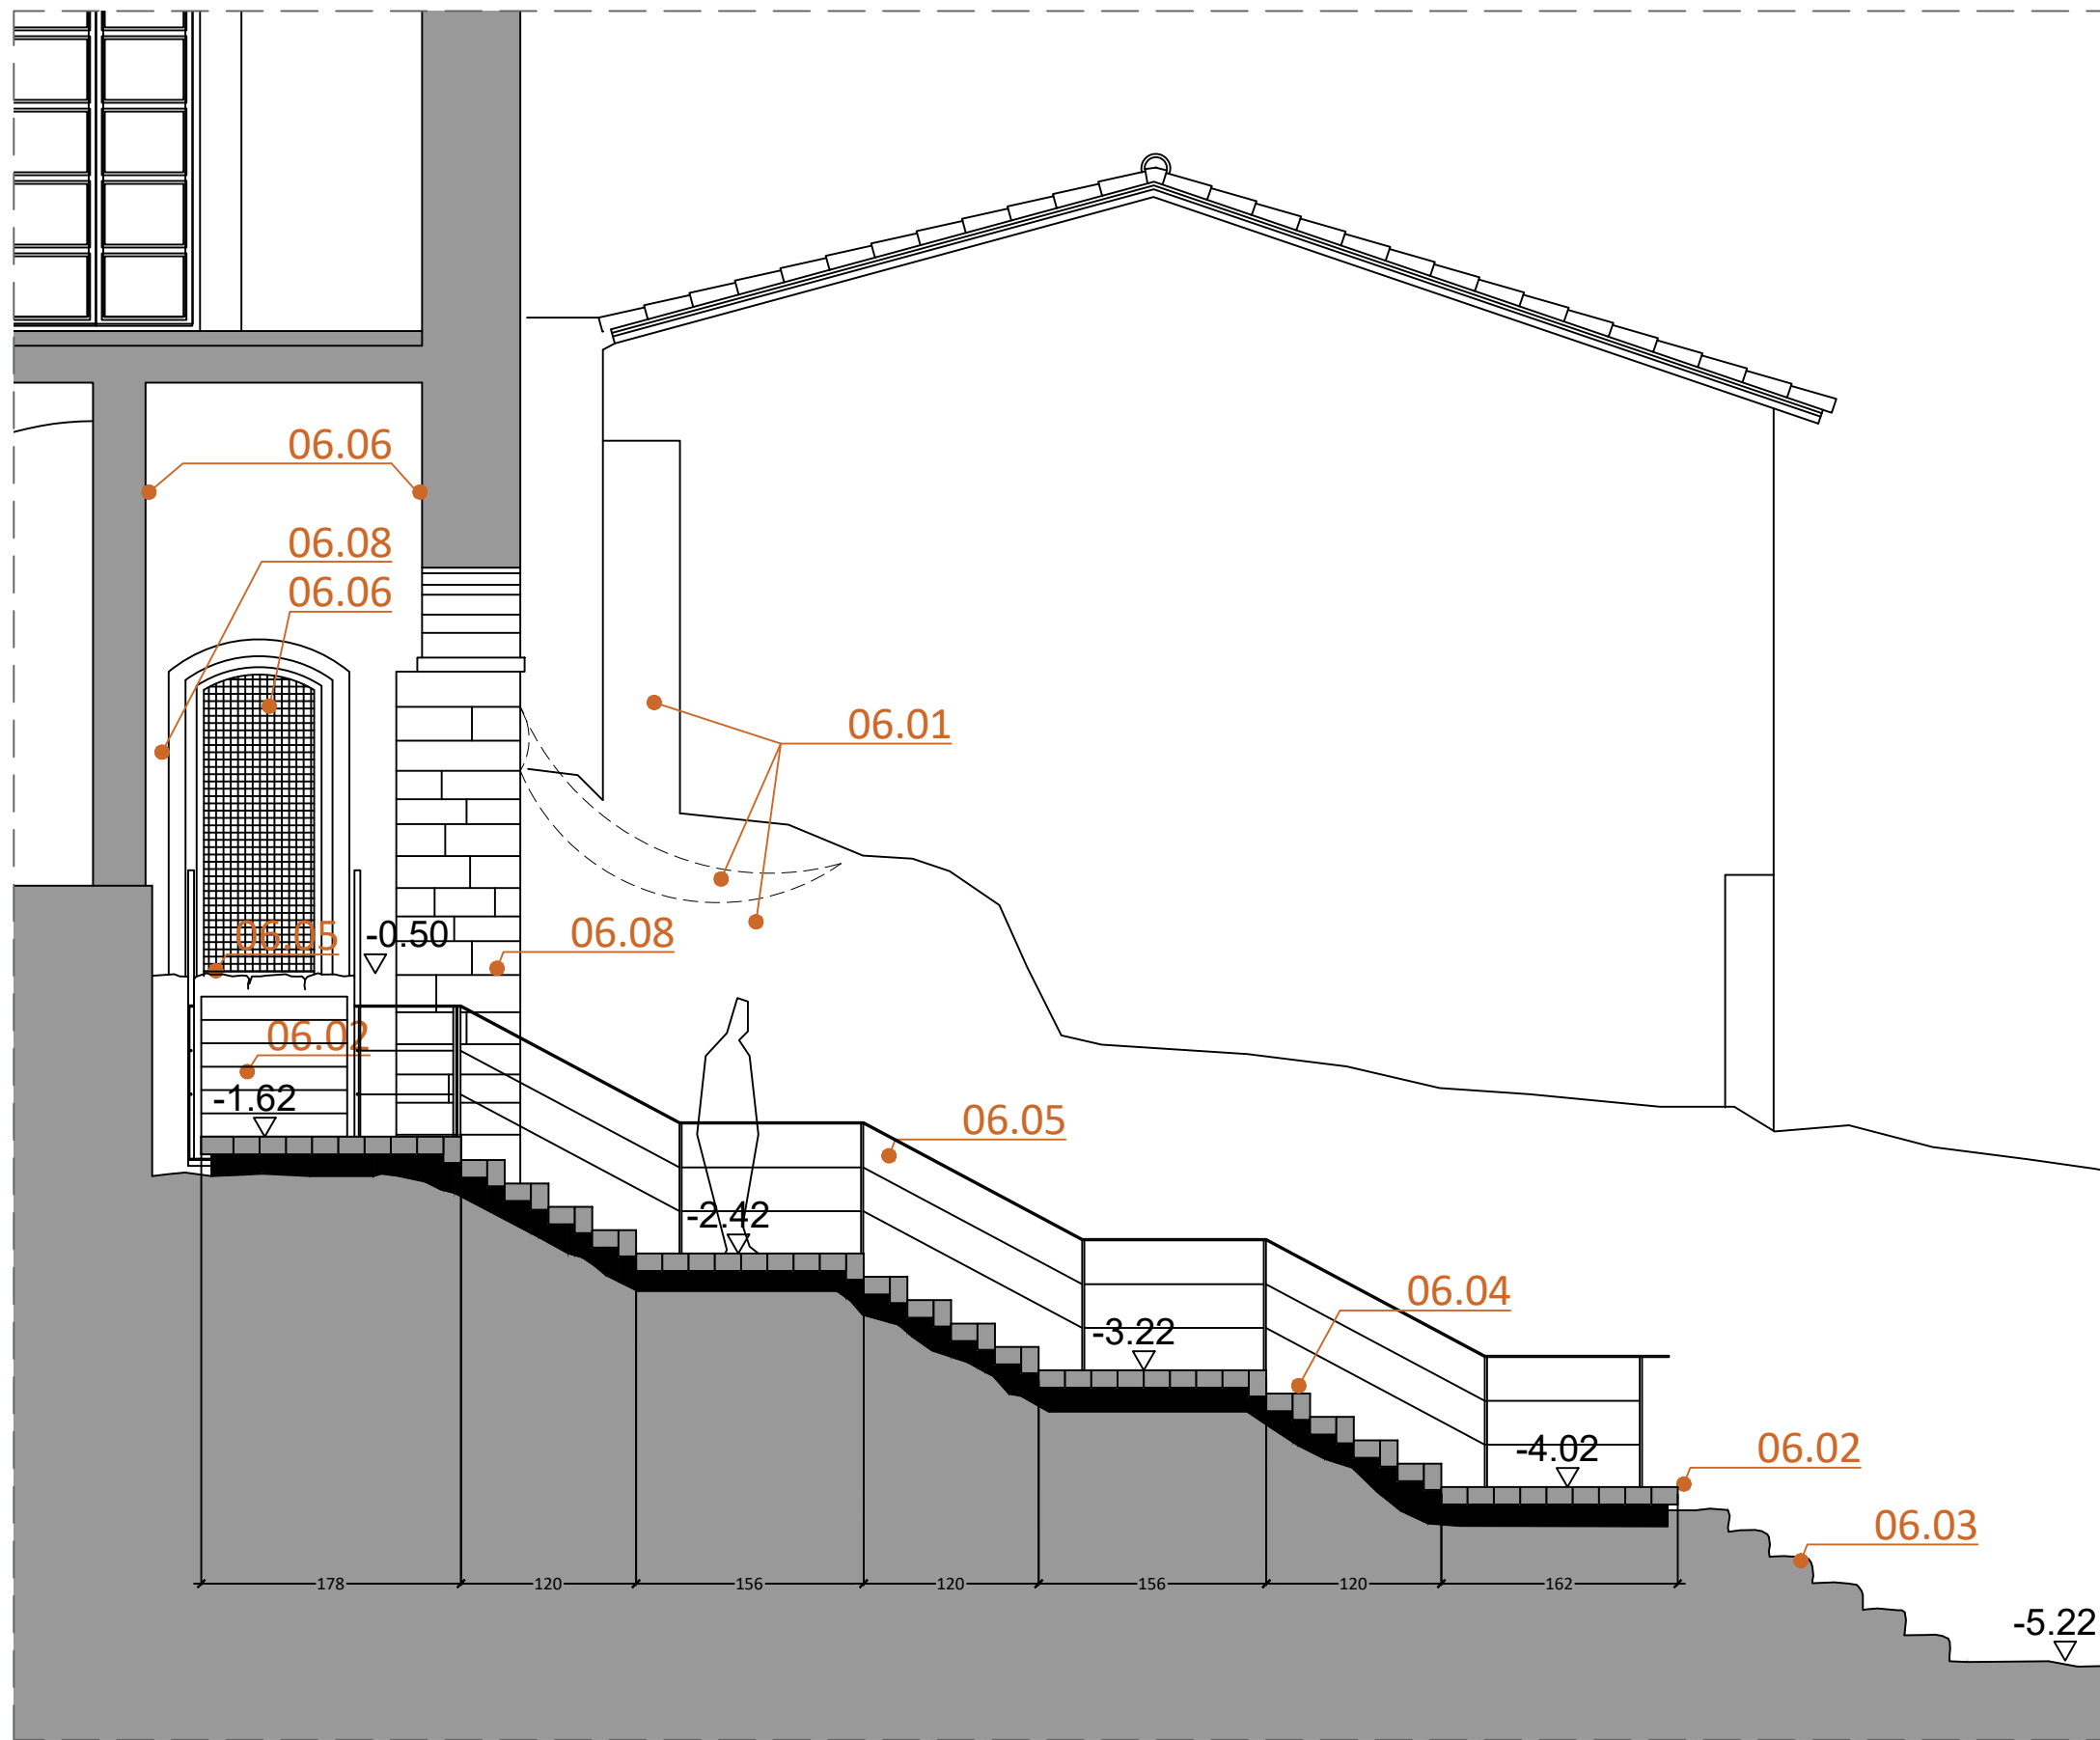
SECCIÓ LONGITUDINAL. PUJADA DE LA PLAÇA DELS ESPECIERS. PROPOSTA D'INTERVENCIÓ  
E 1:50

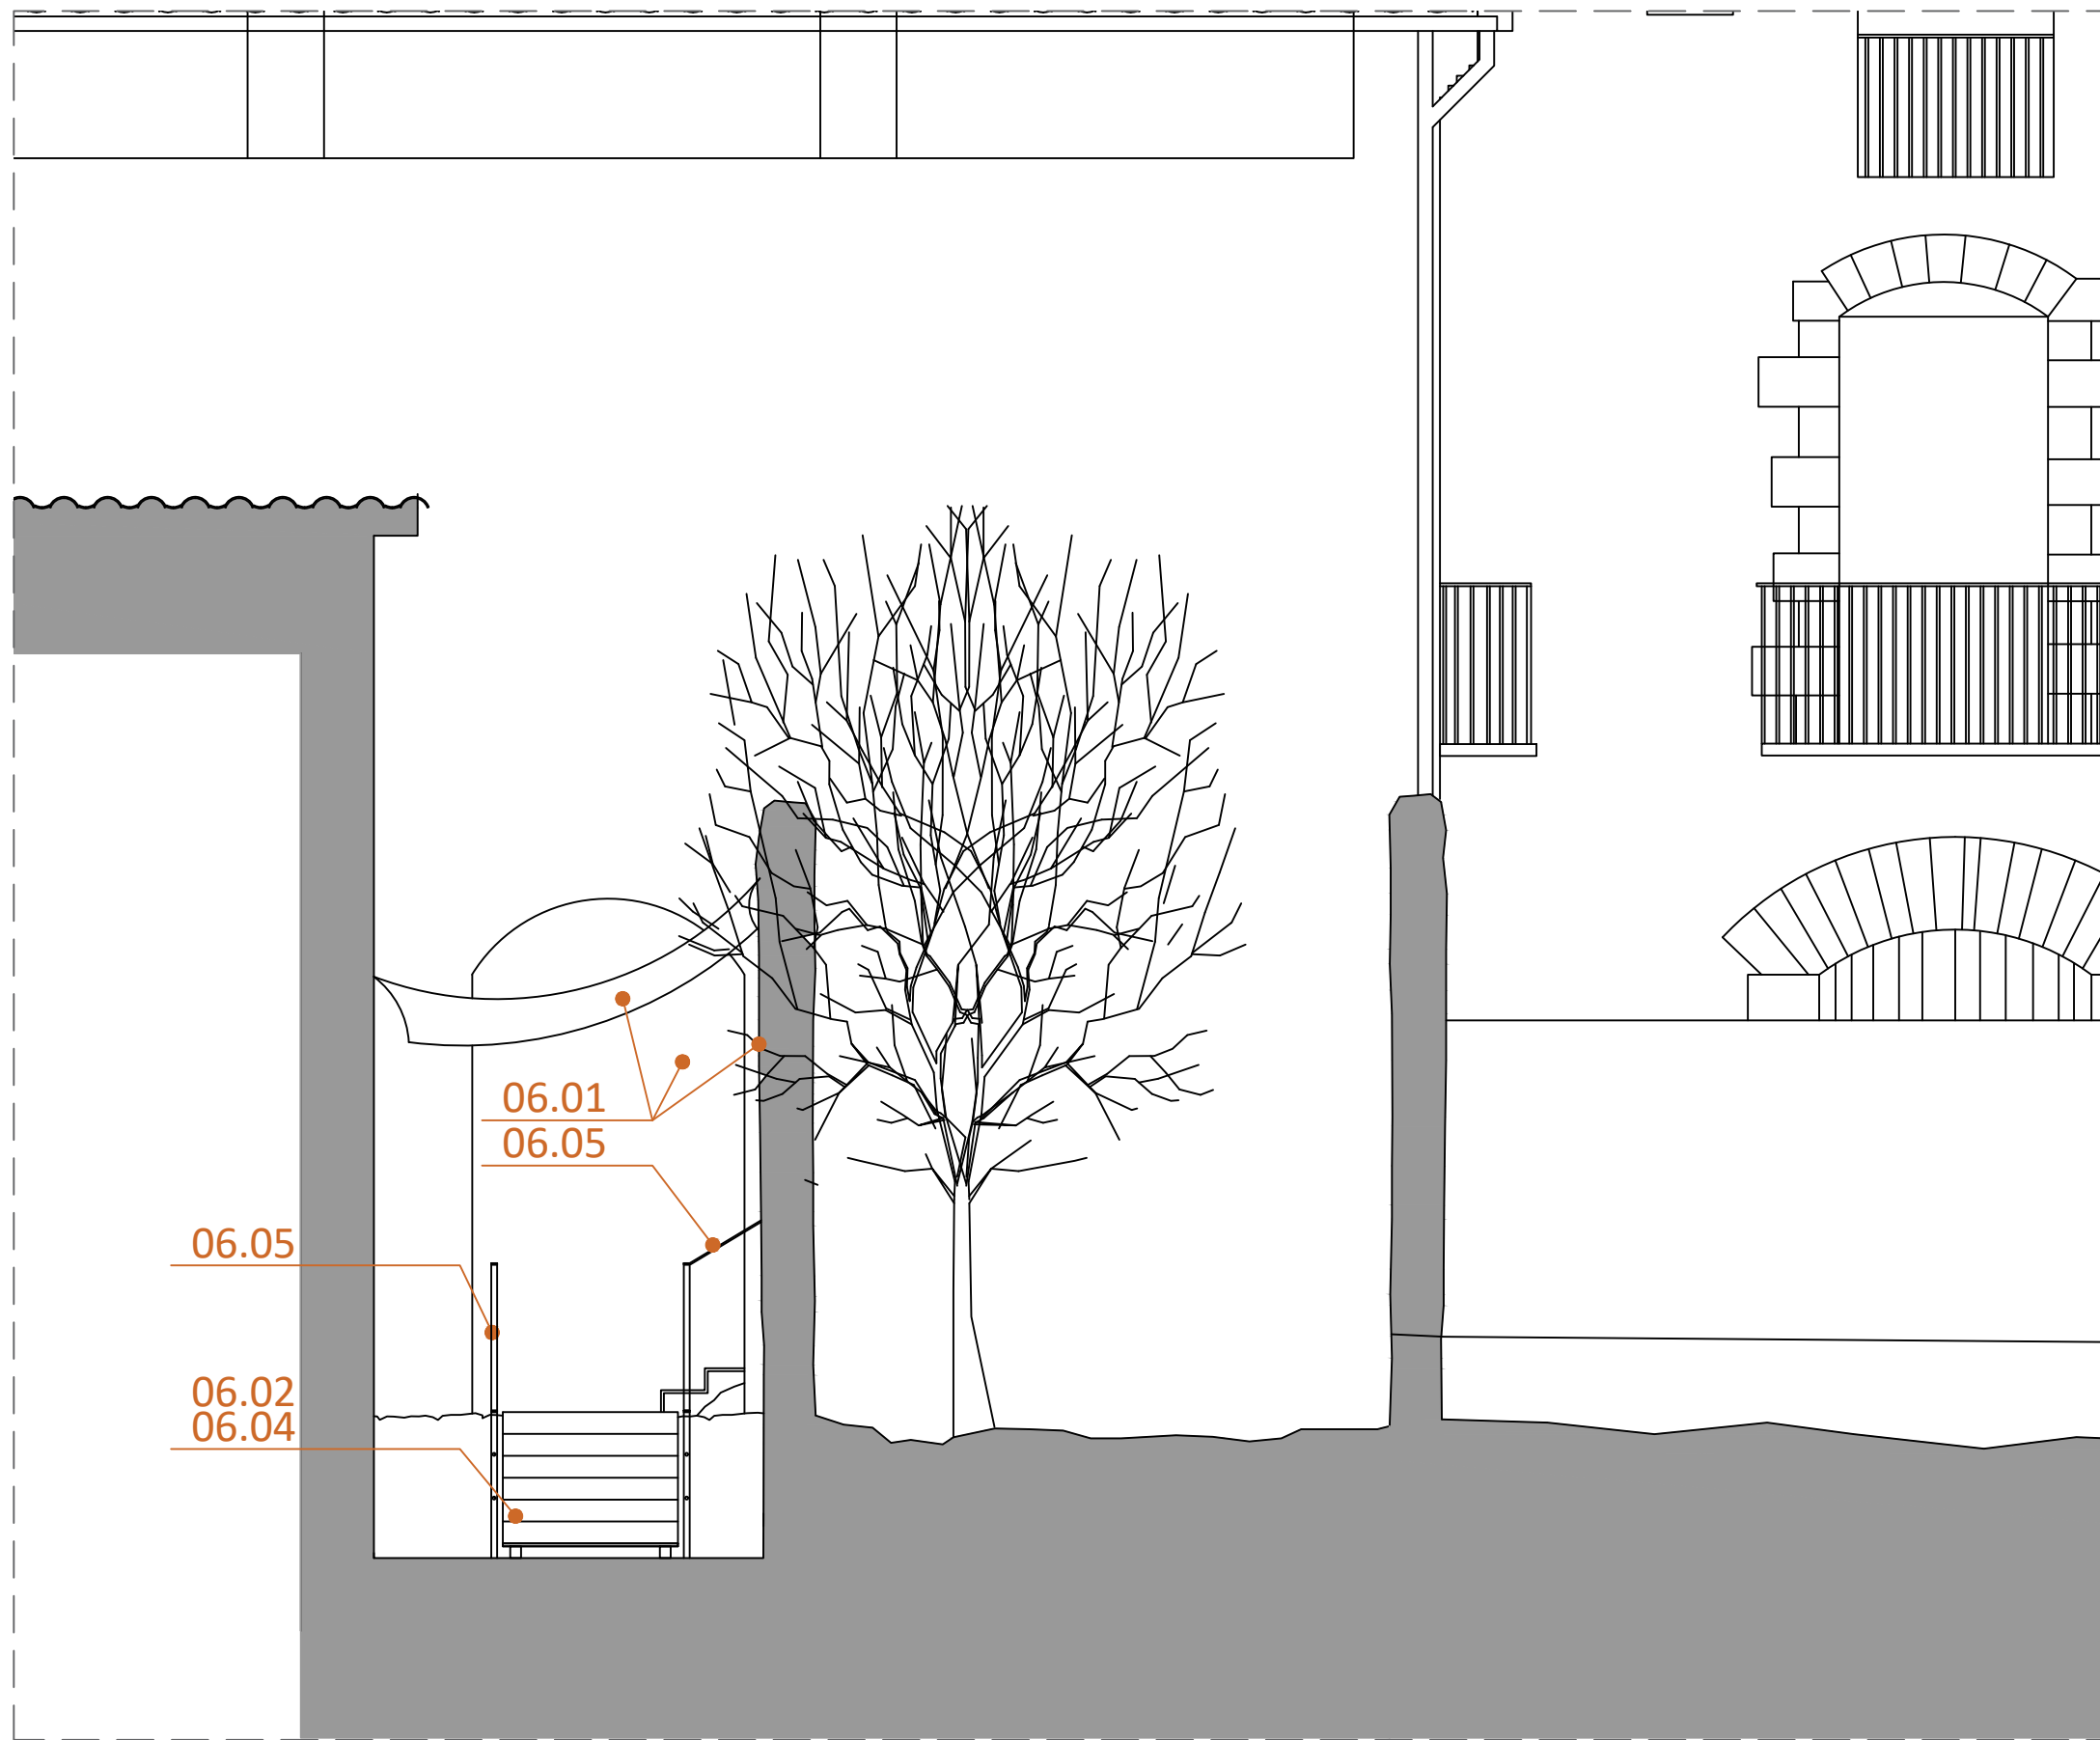
SECCIÓ TRANSVERSAL. PUJADA DE LA PLAÇA DELS ESPECIERS. PROPOSTA D'INTERVENCIÓ  
E 1:50

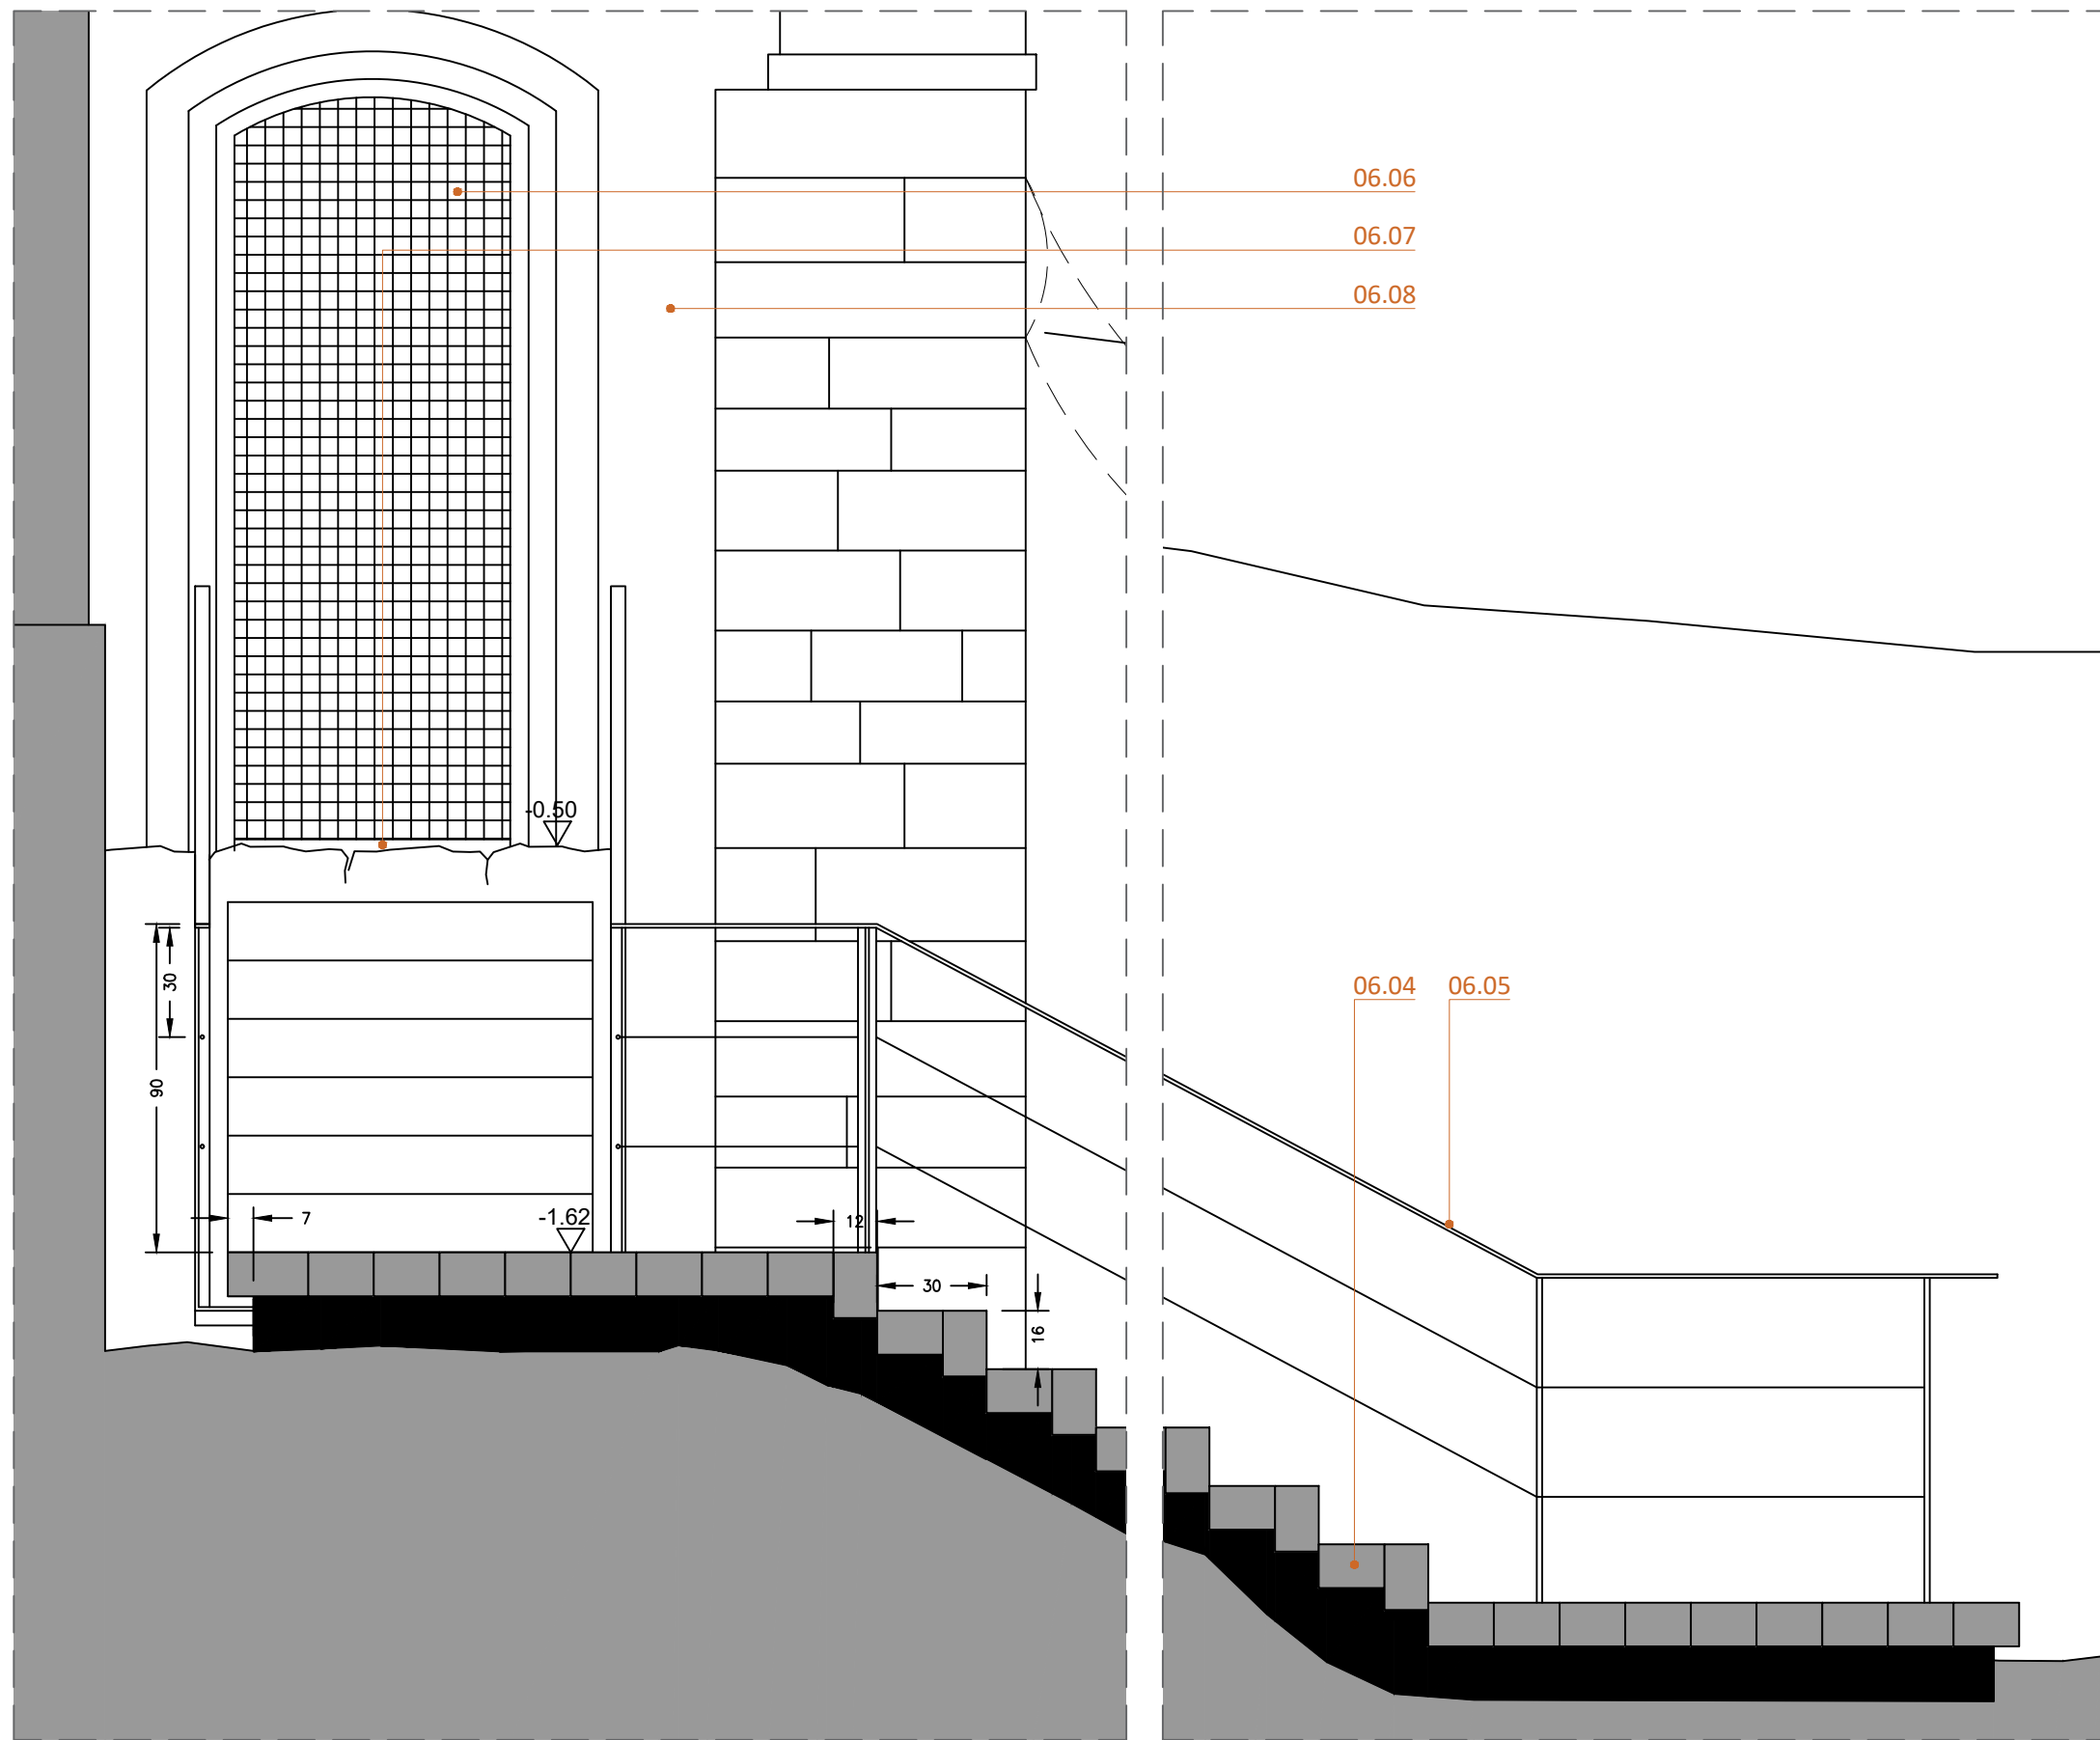
DETALL CONSTRUCTIU 1. PUJADA DE LA PLAÇA DELS ESPECIERS. PROPOSTA D'INTERVENCIÓ E 1:20

DETALL CONSTRUCTIU 2. PUJADA DE LA PLAÇA DELS ESPECIERS. PROPOSTA D'INTERVENCIÓ E 1:20

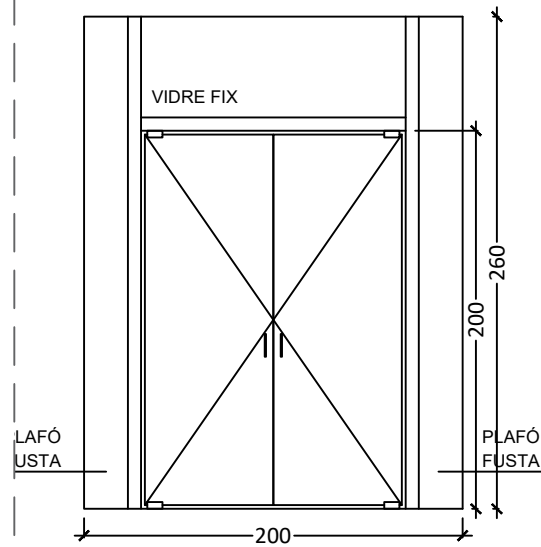
**PO.2**  
**TANCAMENT DE VIDRE DE 200X260 CM.**  
 Subministrament i col.locació de tancament de vidre a la capella. Es compon de dues portes de vidre securitzat i bastiments, travessers i plafonats de fusta iguals als existents. Mides totals del forat : 200 x 260 cm. Inclús accessoris de tancament, manetes i frè.

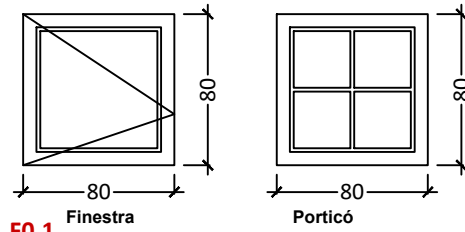
**F0.1**  
**FINESTRA DE 80X80 CM**  
 Subministrament i col.locació de finestra de fusta de flandes de 1ª per envernissar. Mides del buit d'obra : 80 x 80 cm. Inclús bastiment, vidre climalit 4+6+8 mm. Inclús pintat amb una capa d'insecticida-fungicida i dues d'acabat amb vernís a poro obert color fosc.

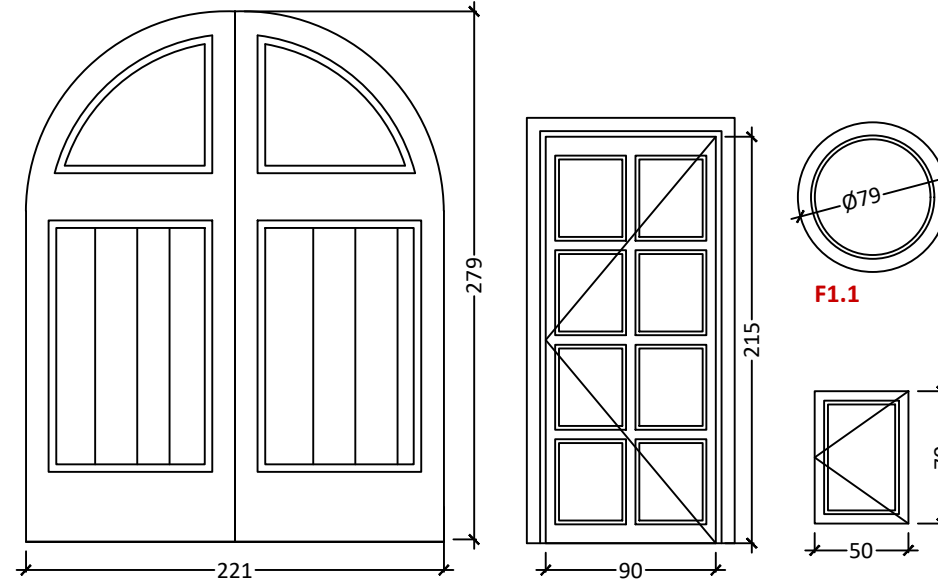
**PO.1**  
**RESTAURACIÓ ELEMENTS DE FUSTA**  
 Restauració, repas i reparació de diversos tancaments de fusta , a base de substituir elements malmesos, decapar i nou pintat amb una ma d'insecticida- fungicida i dues de vernís color fosc.

porta accés principal  
 finestra i portico pati d'armes  
 òcul circular façana accés  
 porta interior a sagristia

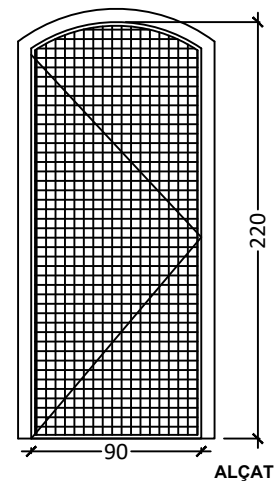
**PO.4**  
**06.06. SUBMINIST. I COL. PORTA DE XAPA METAL.LICA**  
 Subministrament i col.locació de porta de malla metal.lica, tipus religa, de dimensions aproximades 90x220 cm, collada a parament. Inclòs mecanismes de fixació, tancament i ferramenta. Inclòs aplicació de dues capes d'imprimació i dues capes de pintura a l'esmail.

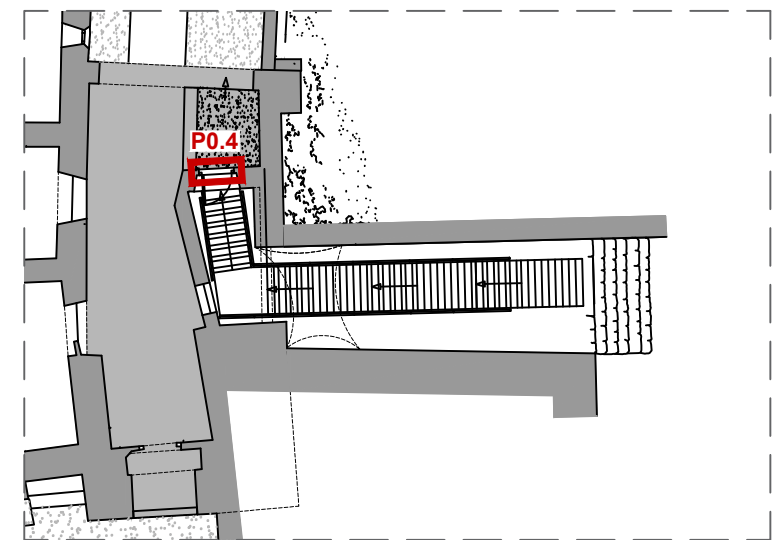
**PLANTA ESCALES IDENTIFICACIÓ D'OBERTURES**  
 E 1:200

**PLANILLES DE FUSTERIES. IDENTIFICACIÓ, CARACTERÍSTIQUES I DIMENSIONS**  
 E 1:40

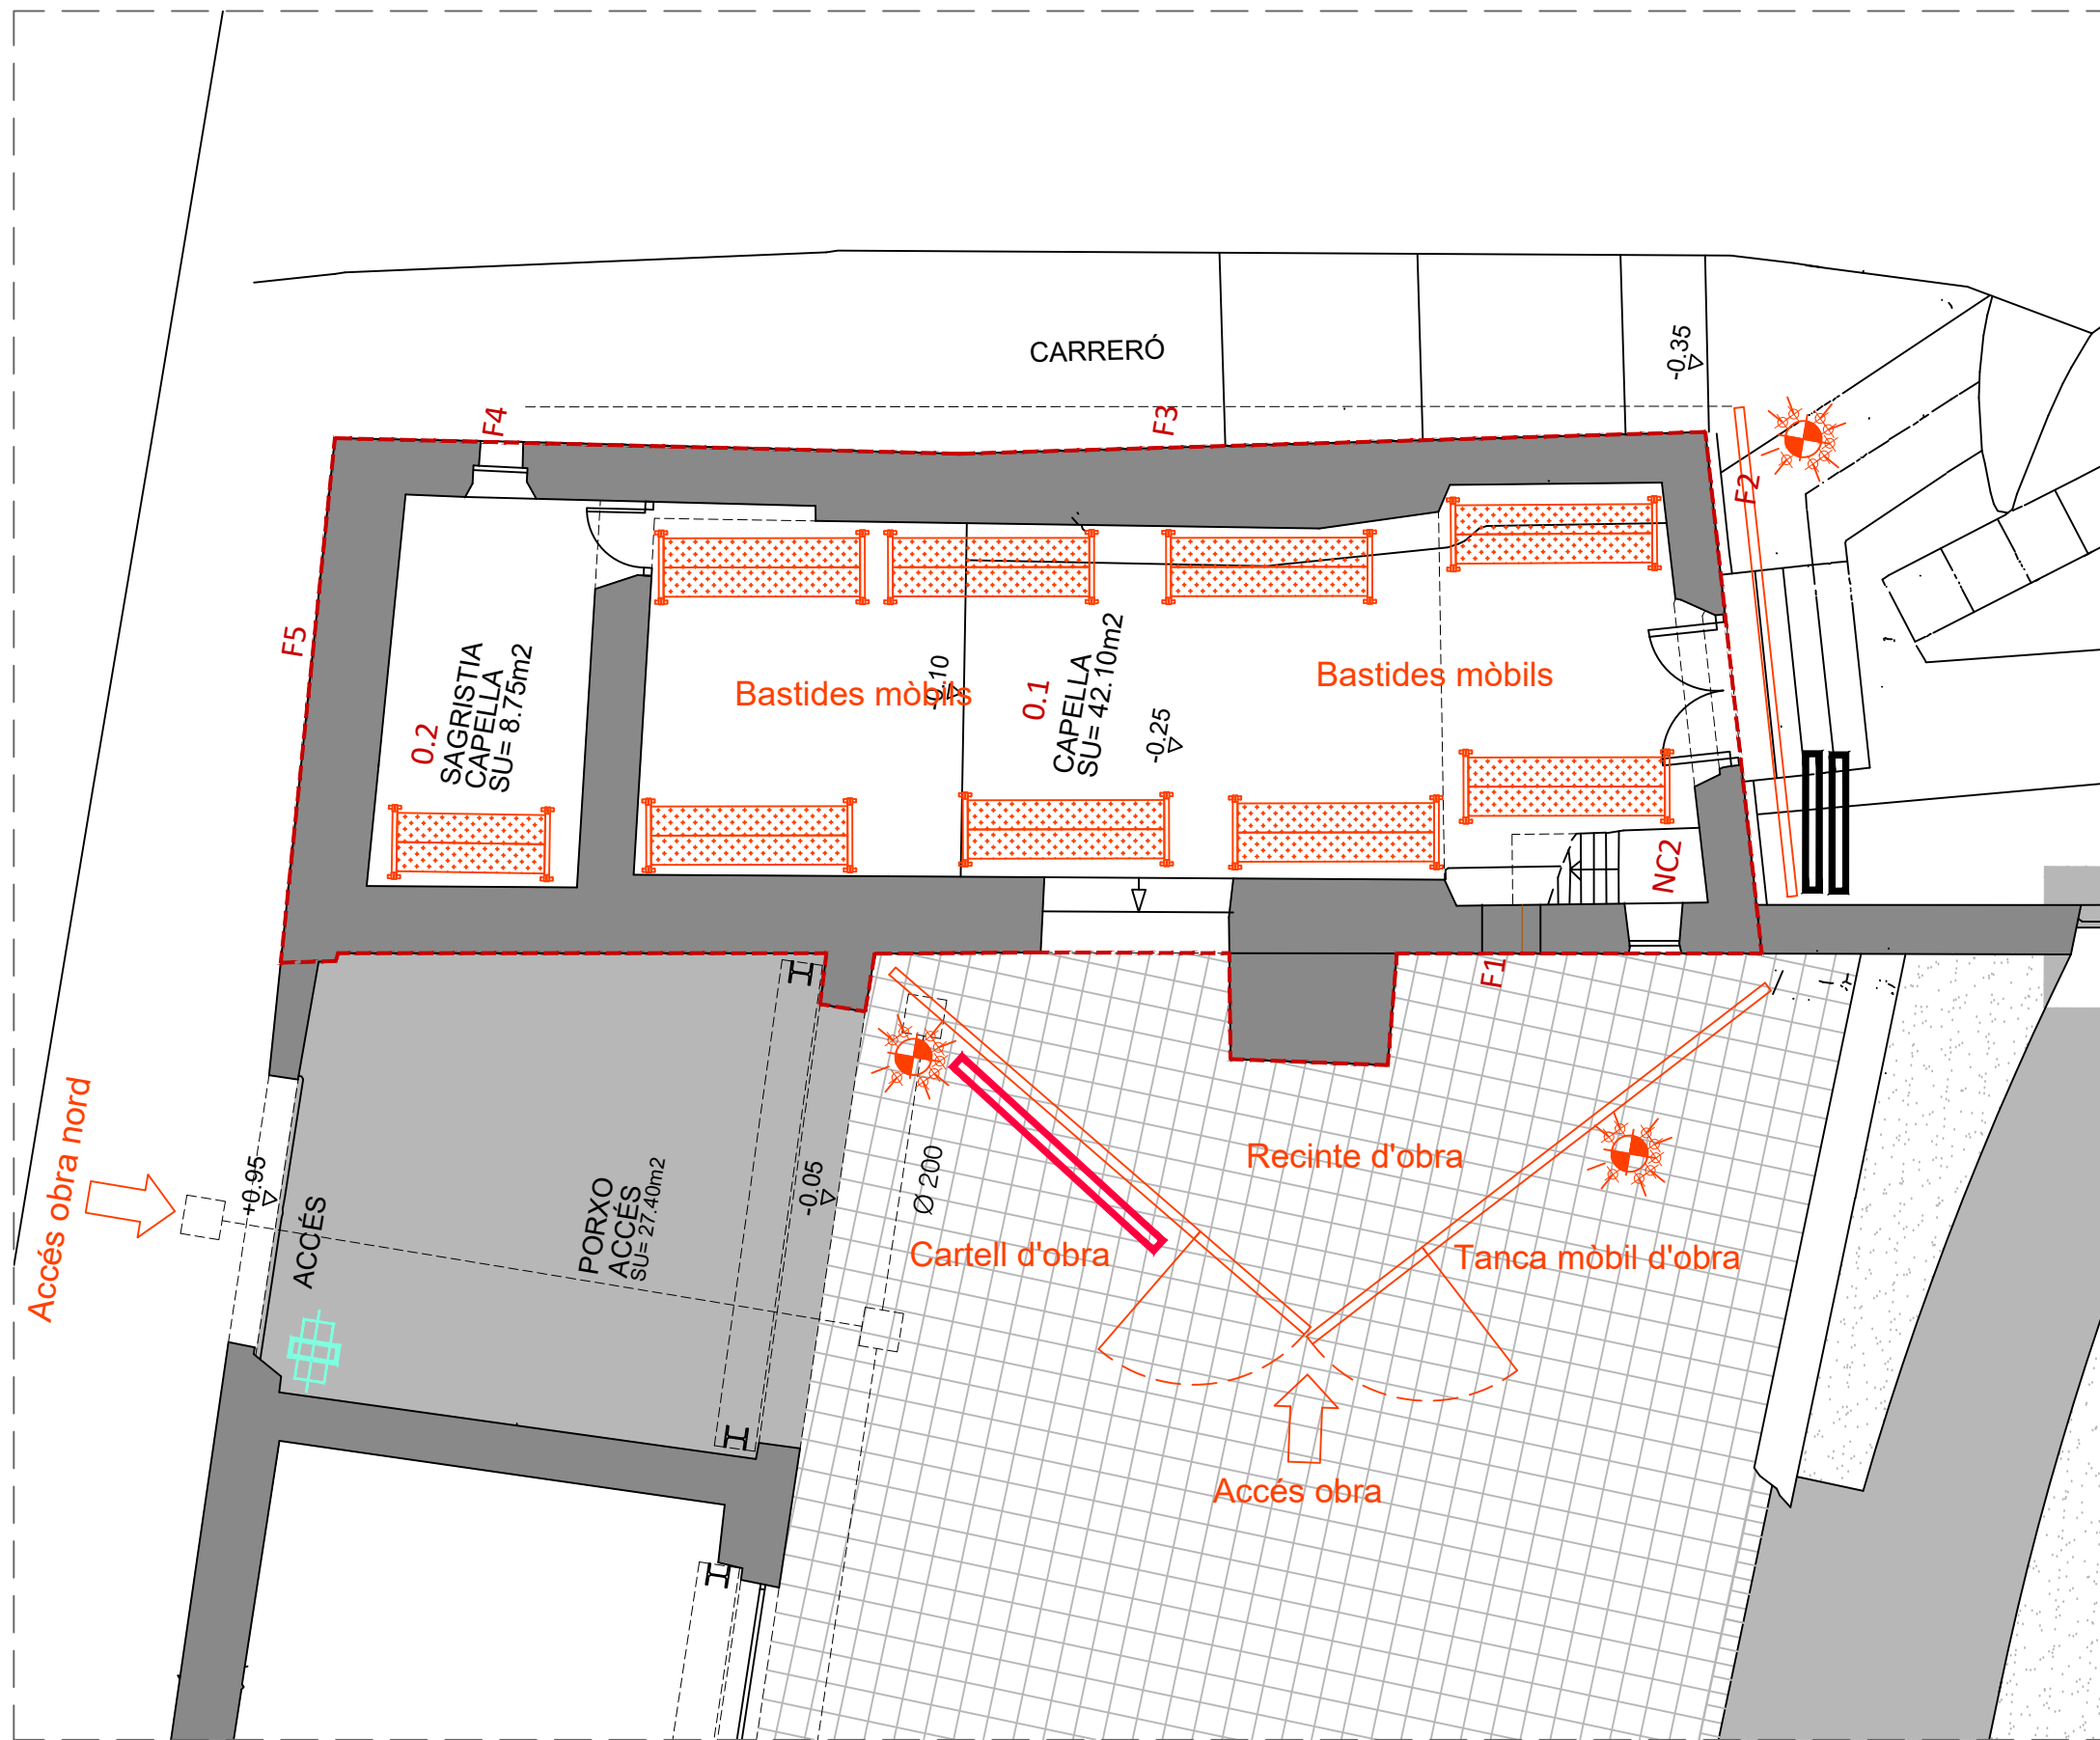
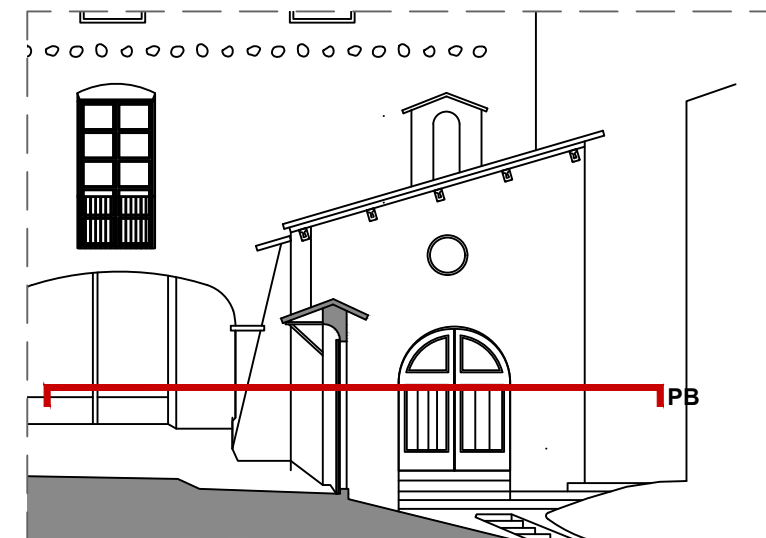
SECCIÓ DE REFERÈNCIA IDENTIFICACIÓ PLANTA  
E 1:150

Àmbit d'intervenció 2:  
Sup. construïda: 89,41 m²

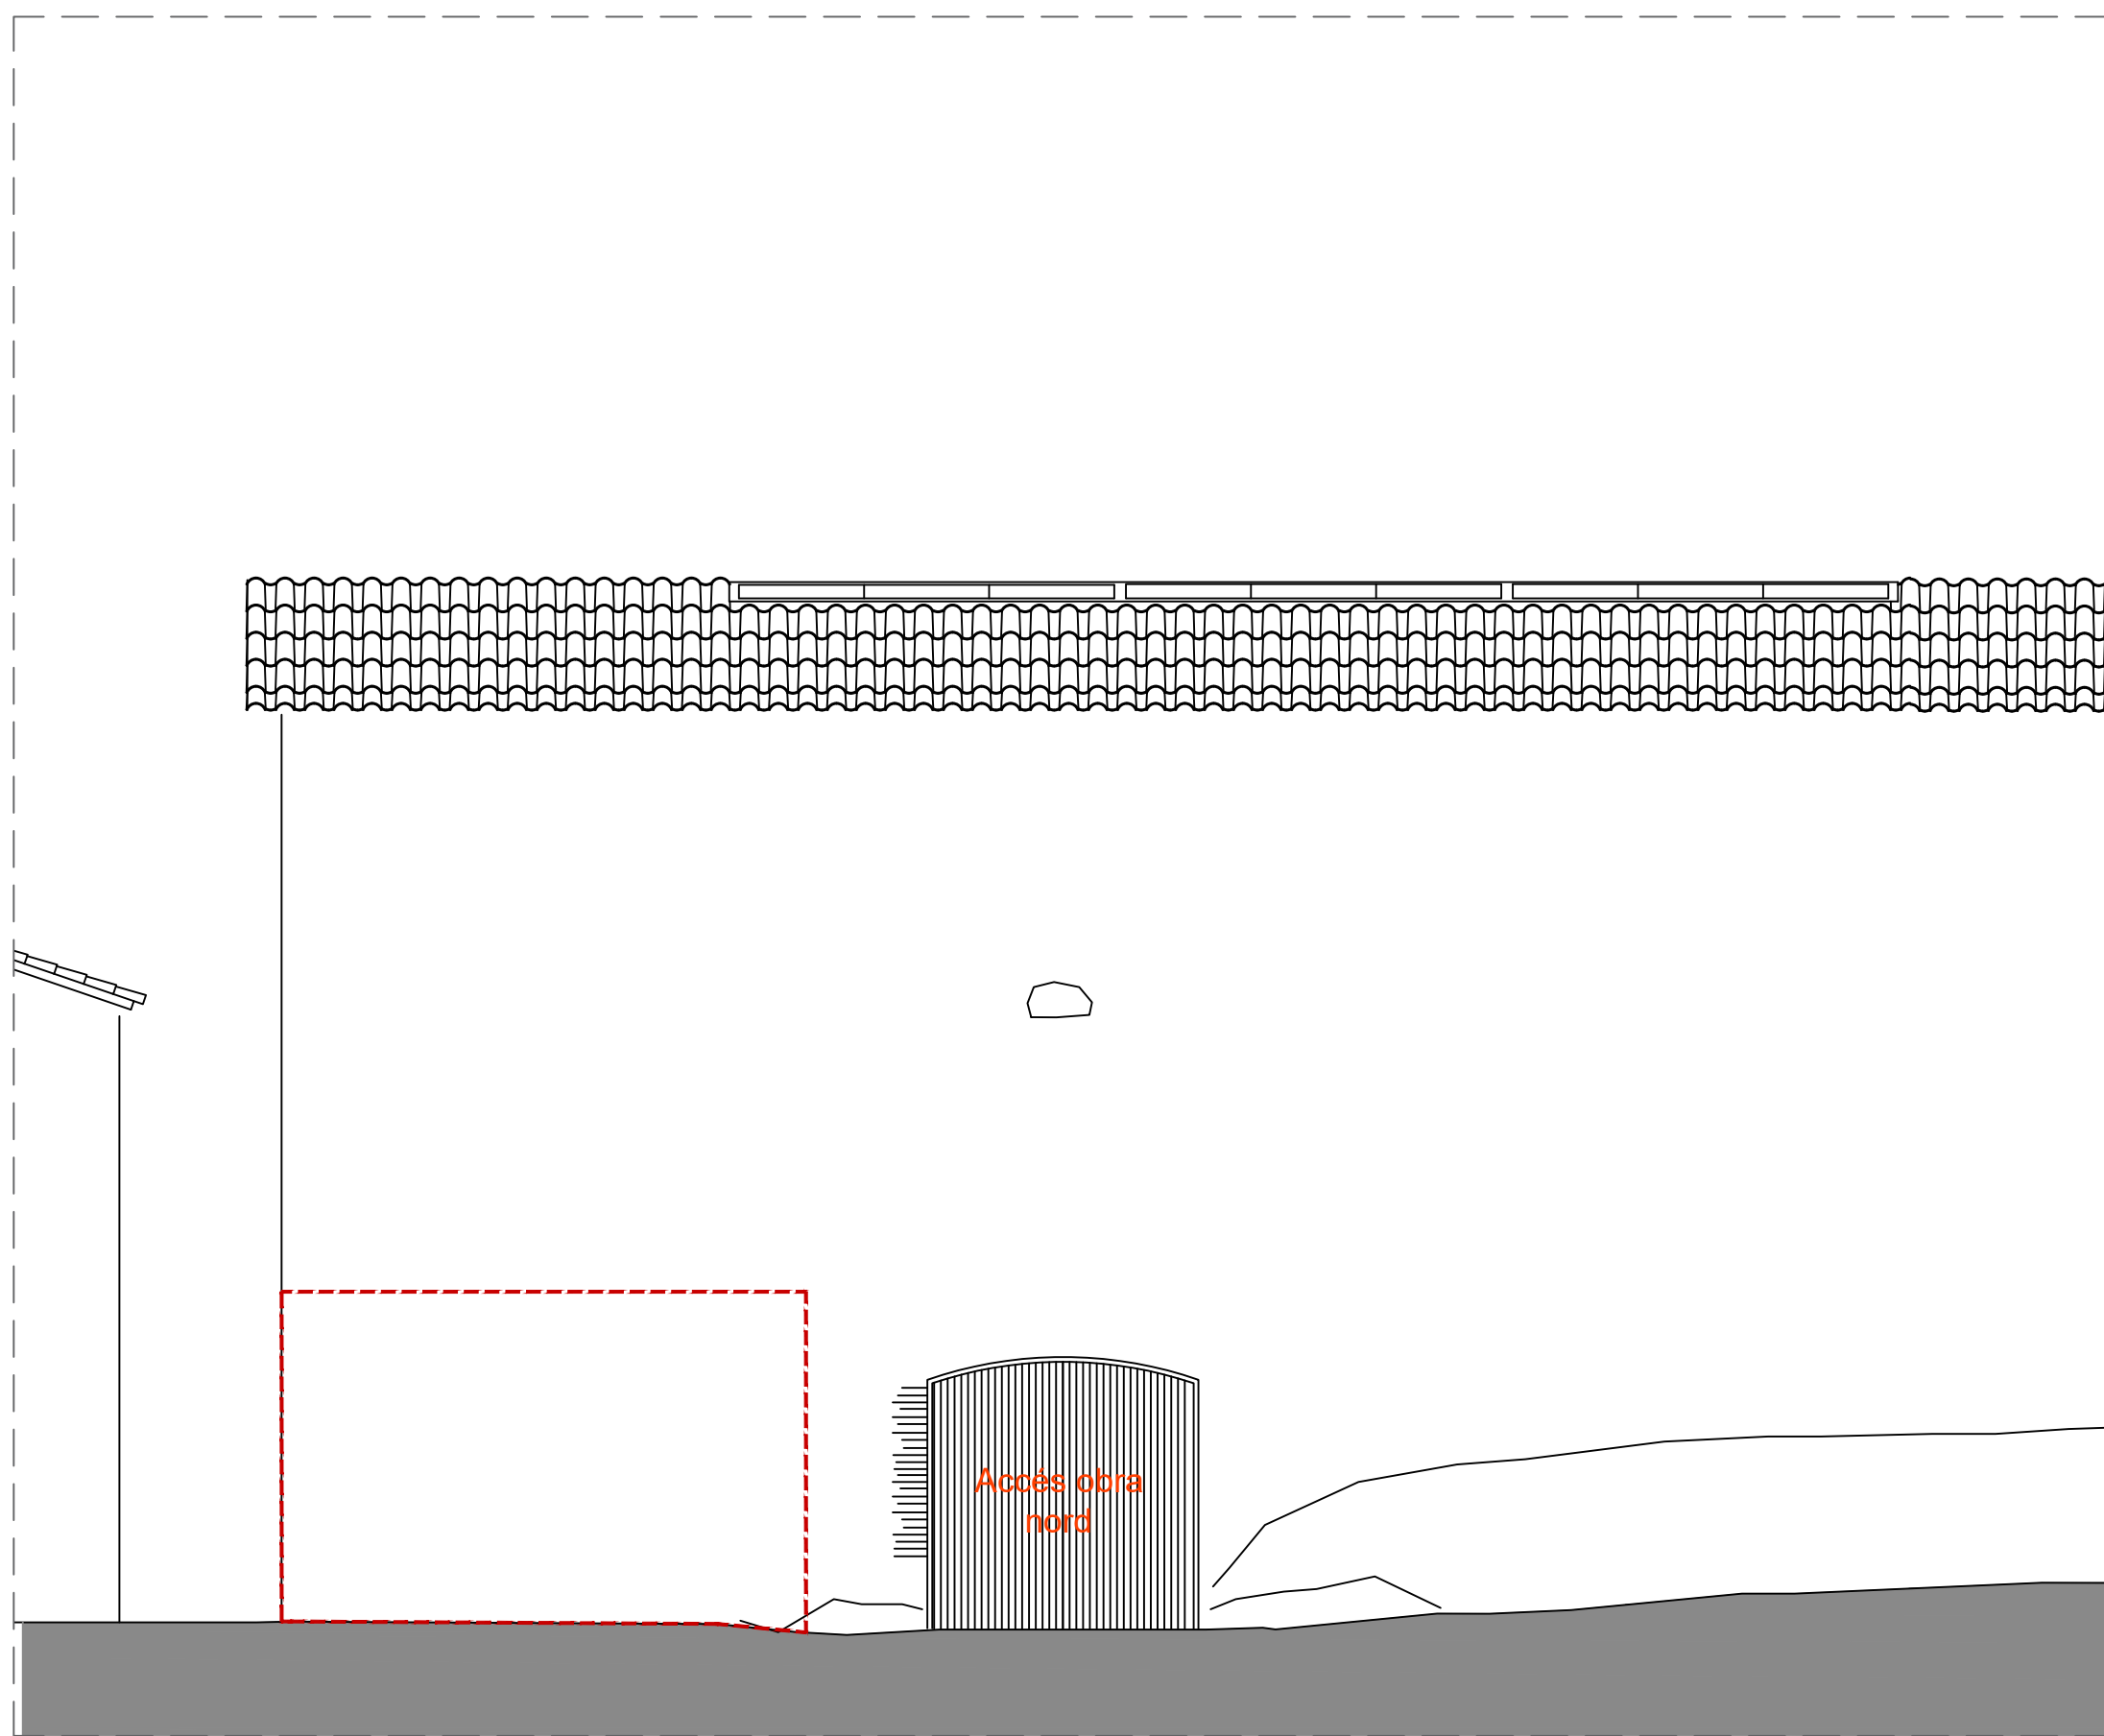
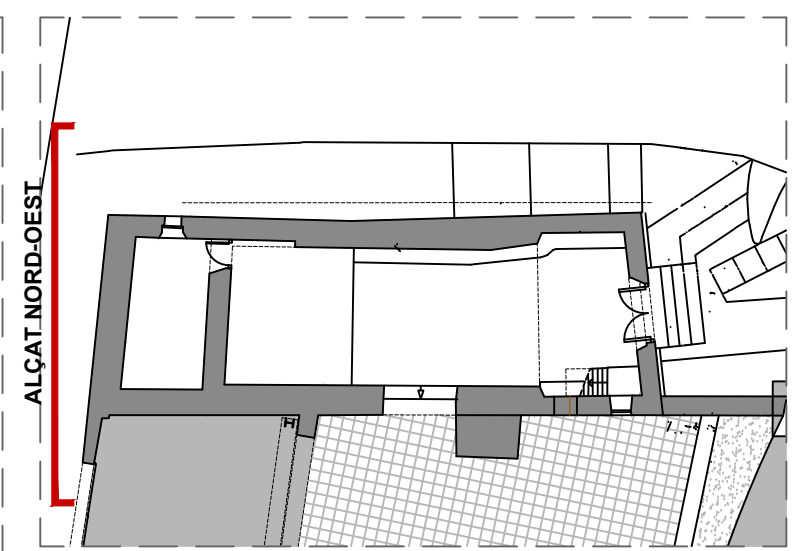
ALÇAT NORD-OEST  
 PLANTA BAIXA. IDENTIFICACIÓ DELS ALÇATS  
 E 1:150

Àmbit d'intervenció 2
