ACTUACIONS D'ADEQUACIÓ I ACONDICIAMENT DE LA CAPELLA DE SANTA MARIA DEL CASTELL  
PER EQUIPAMENT COMPLEMENTARI I L'ADEQUACIÓ DE L'ACCÈS A LA PLAÇA DELS ESPECIERS

**PROJECTE BÀSIC I EXECUTIU I EBSS**

DOCUMENTACIÓ GRÀFICA

Ajuntament  
de Bagà

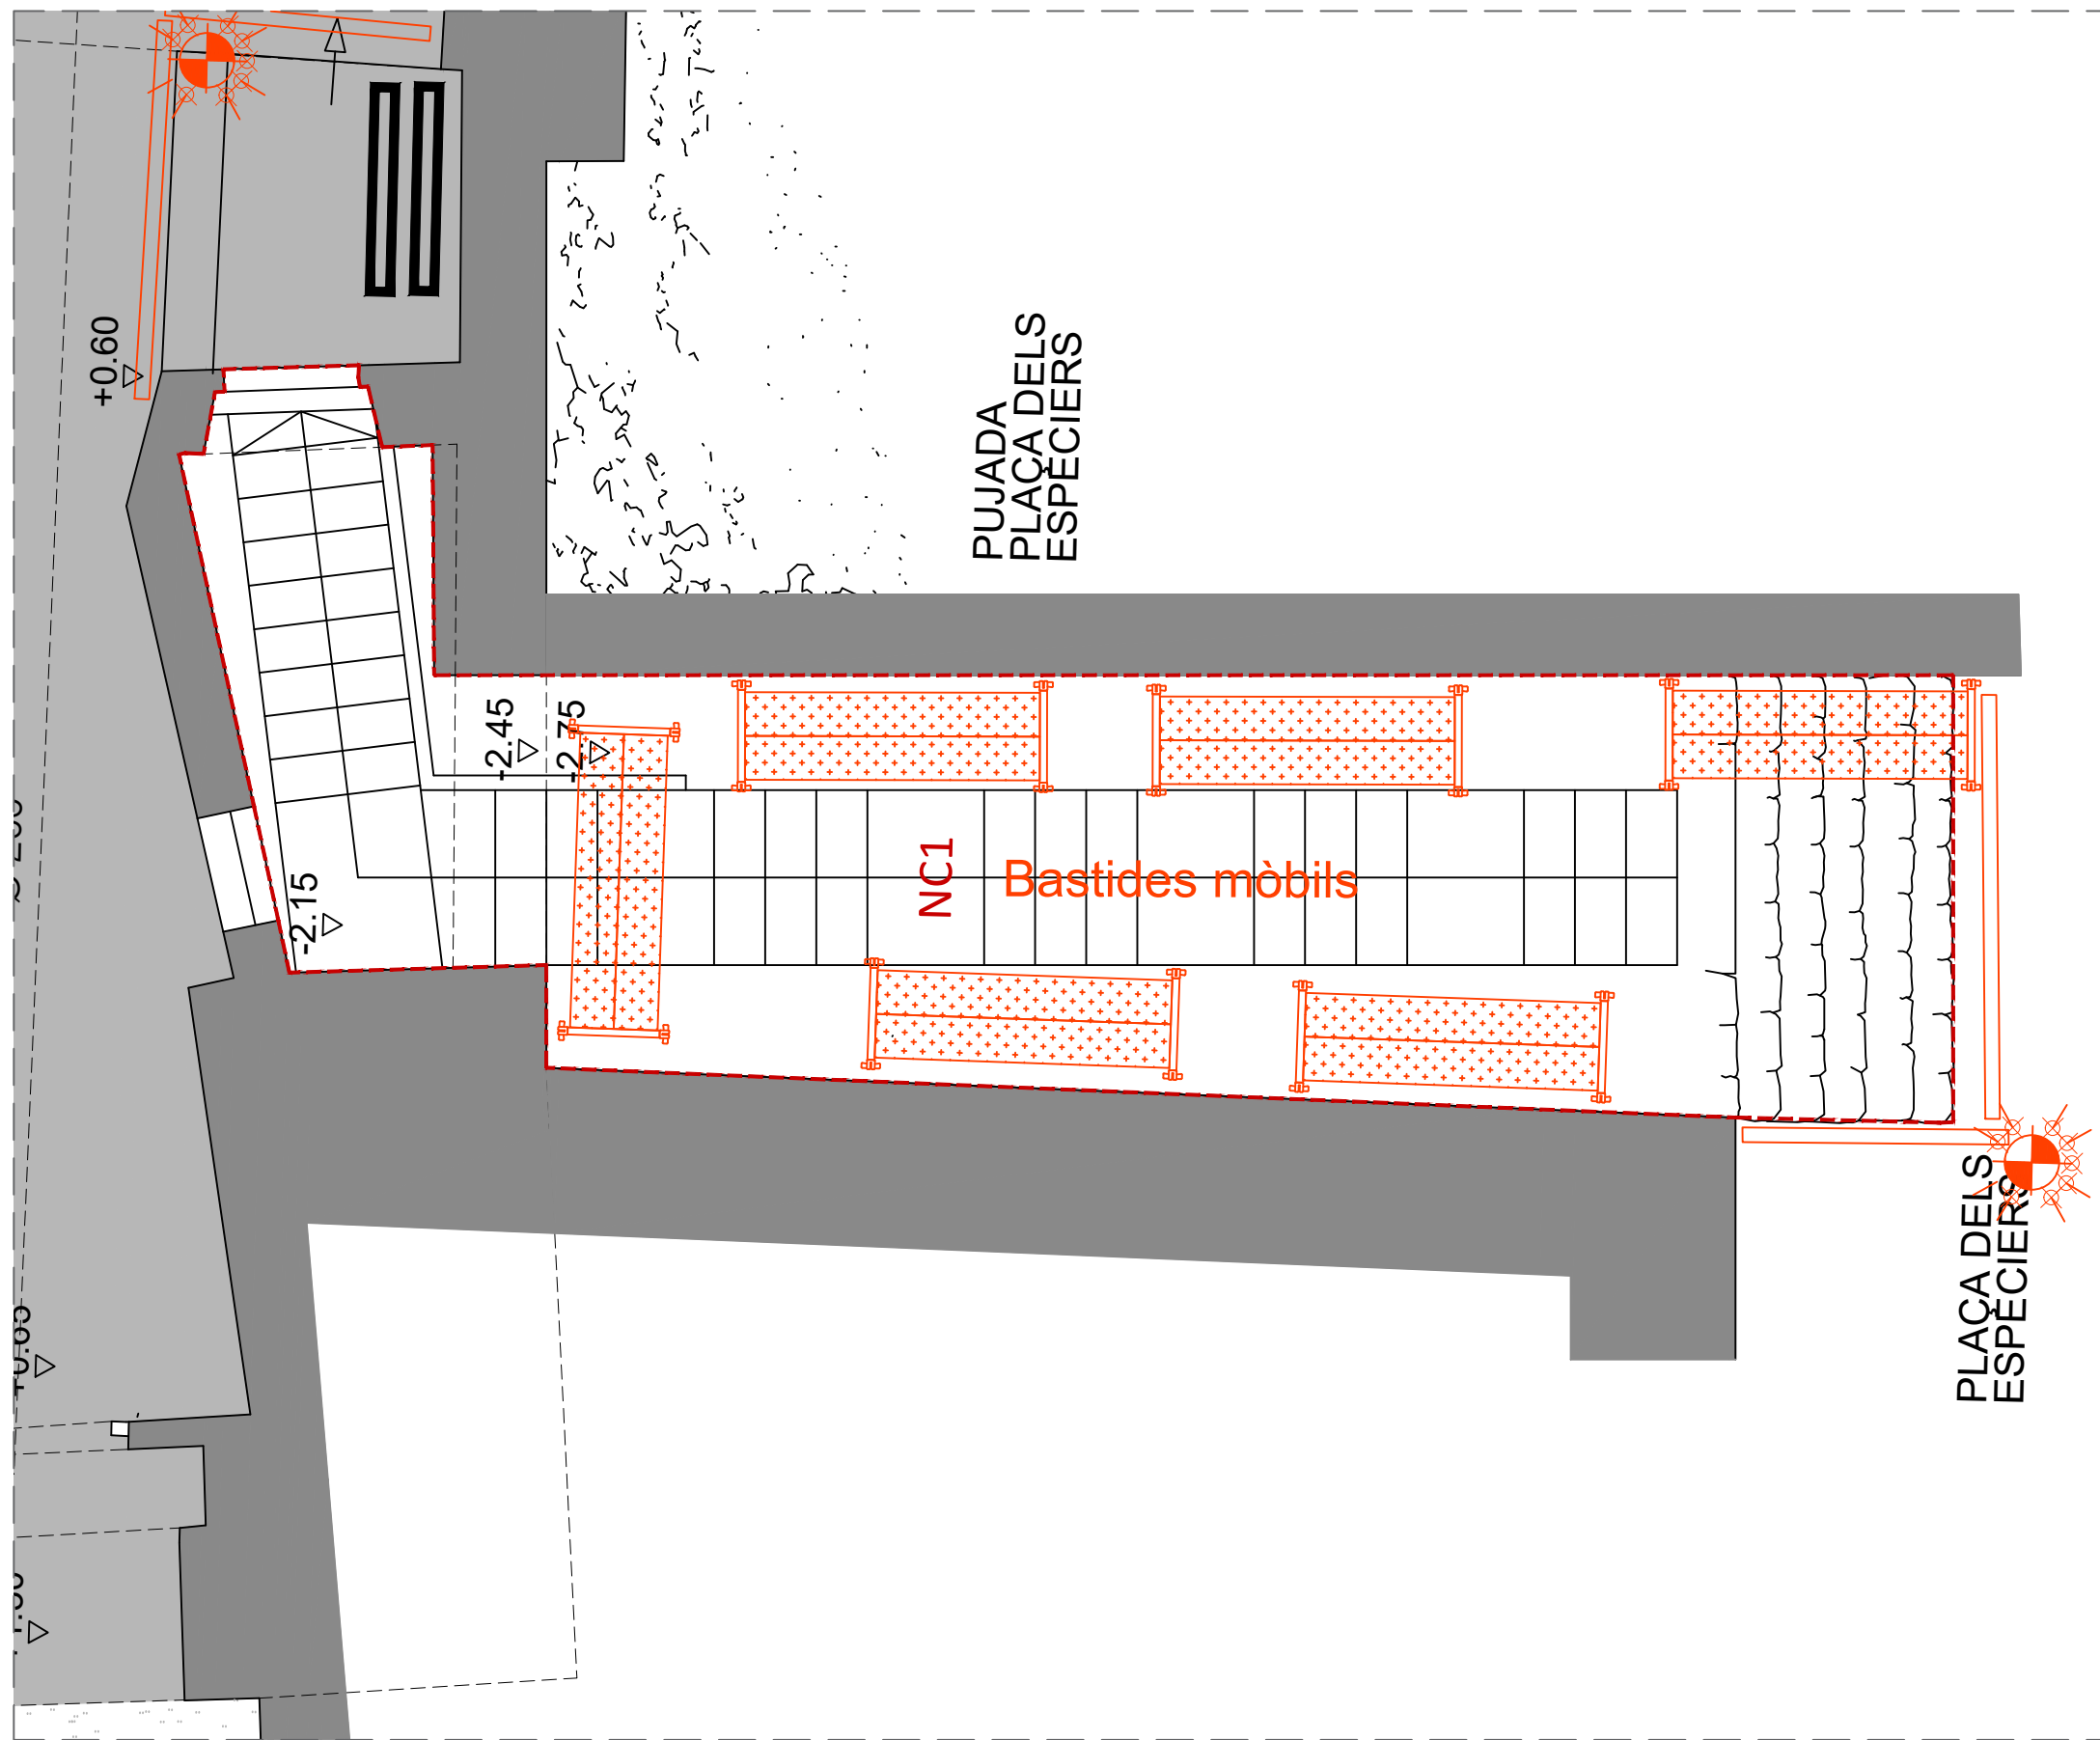
SECCIÓ DE REFERÈNCIA IDENTIFICACIÓ PLANTA  
E 1:150

Àmbit d'intervenció 1:  
Superfície: 34,91 m<sup>2</sup>
