**PROJECTE BÀSIC I EXECUTIU DE  
REHABILITACIÓ ENERGÈTICA D'EDIFICIS  
PLURIFAMILIARS D'HABITATGES**

**C/ DEL RIU BRUGENT, 16, 18 I 19**

**II DOCUMENTACIÓ GRÀFICA  
ESCALA 18**

## DG. 2 - ÍNDEX DE PLÀNOLS DE L'EDIFICI 18

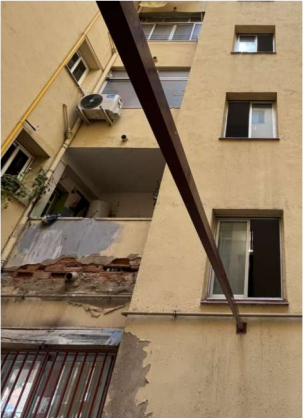
18-2  
Habitatge 1r 4a

**18-2** Escrostonament de l'arrebossat dels paraments verticals entorn la canella de desguàs d'aigua pluvial. Aquesta patologia es detecta en l'arrebossat i pintat dels forjats i les baranes de massises dels balcons i dels safarejos de la façana interior sud. Un dels possibles orígens es degut a la qualitat de l'arrebossat i una canella ineficient.  
La continua presència d'aigua i humitat i Co2 fa que s'iniciï un procés de degradació de l'arrebossat, apareguent taques d'humitats, escrostonaments de la pintura i l'arrebossat, i desprendiments. En el cas de l'habitatge 1r 4a es visualitza la fulla ceràmica de maó perforat.

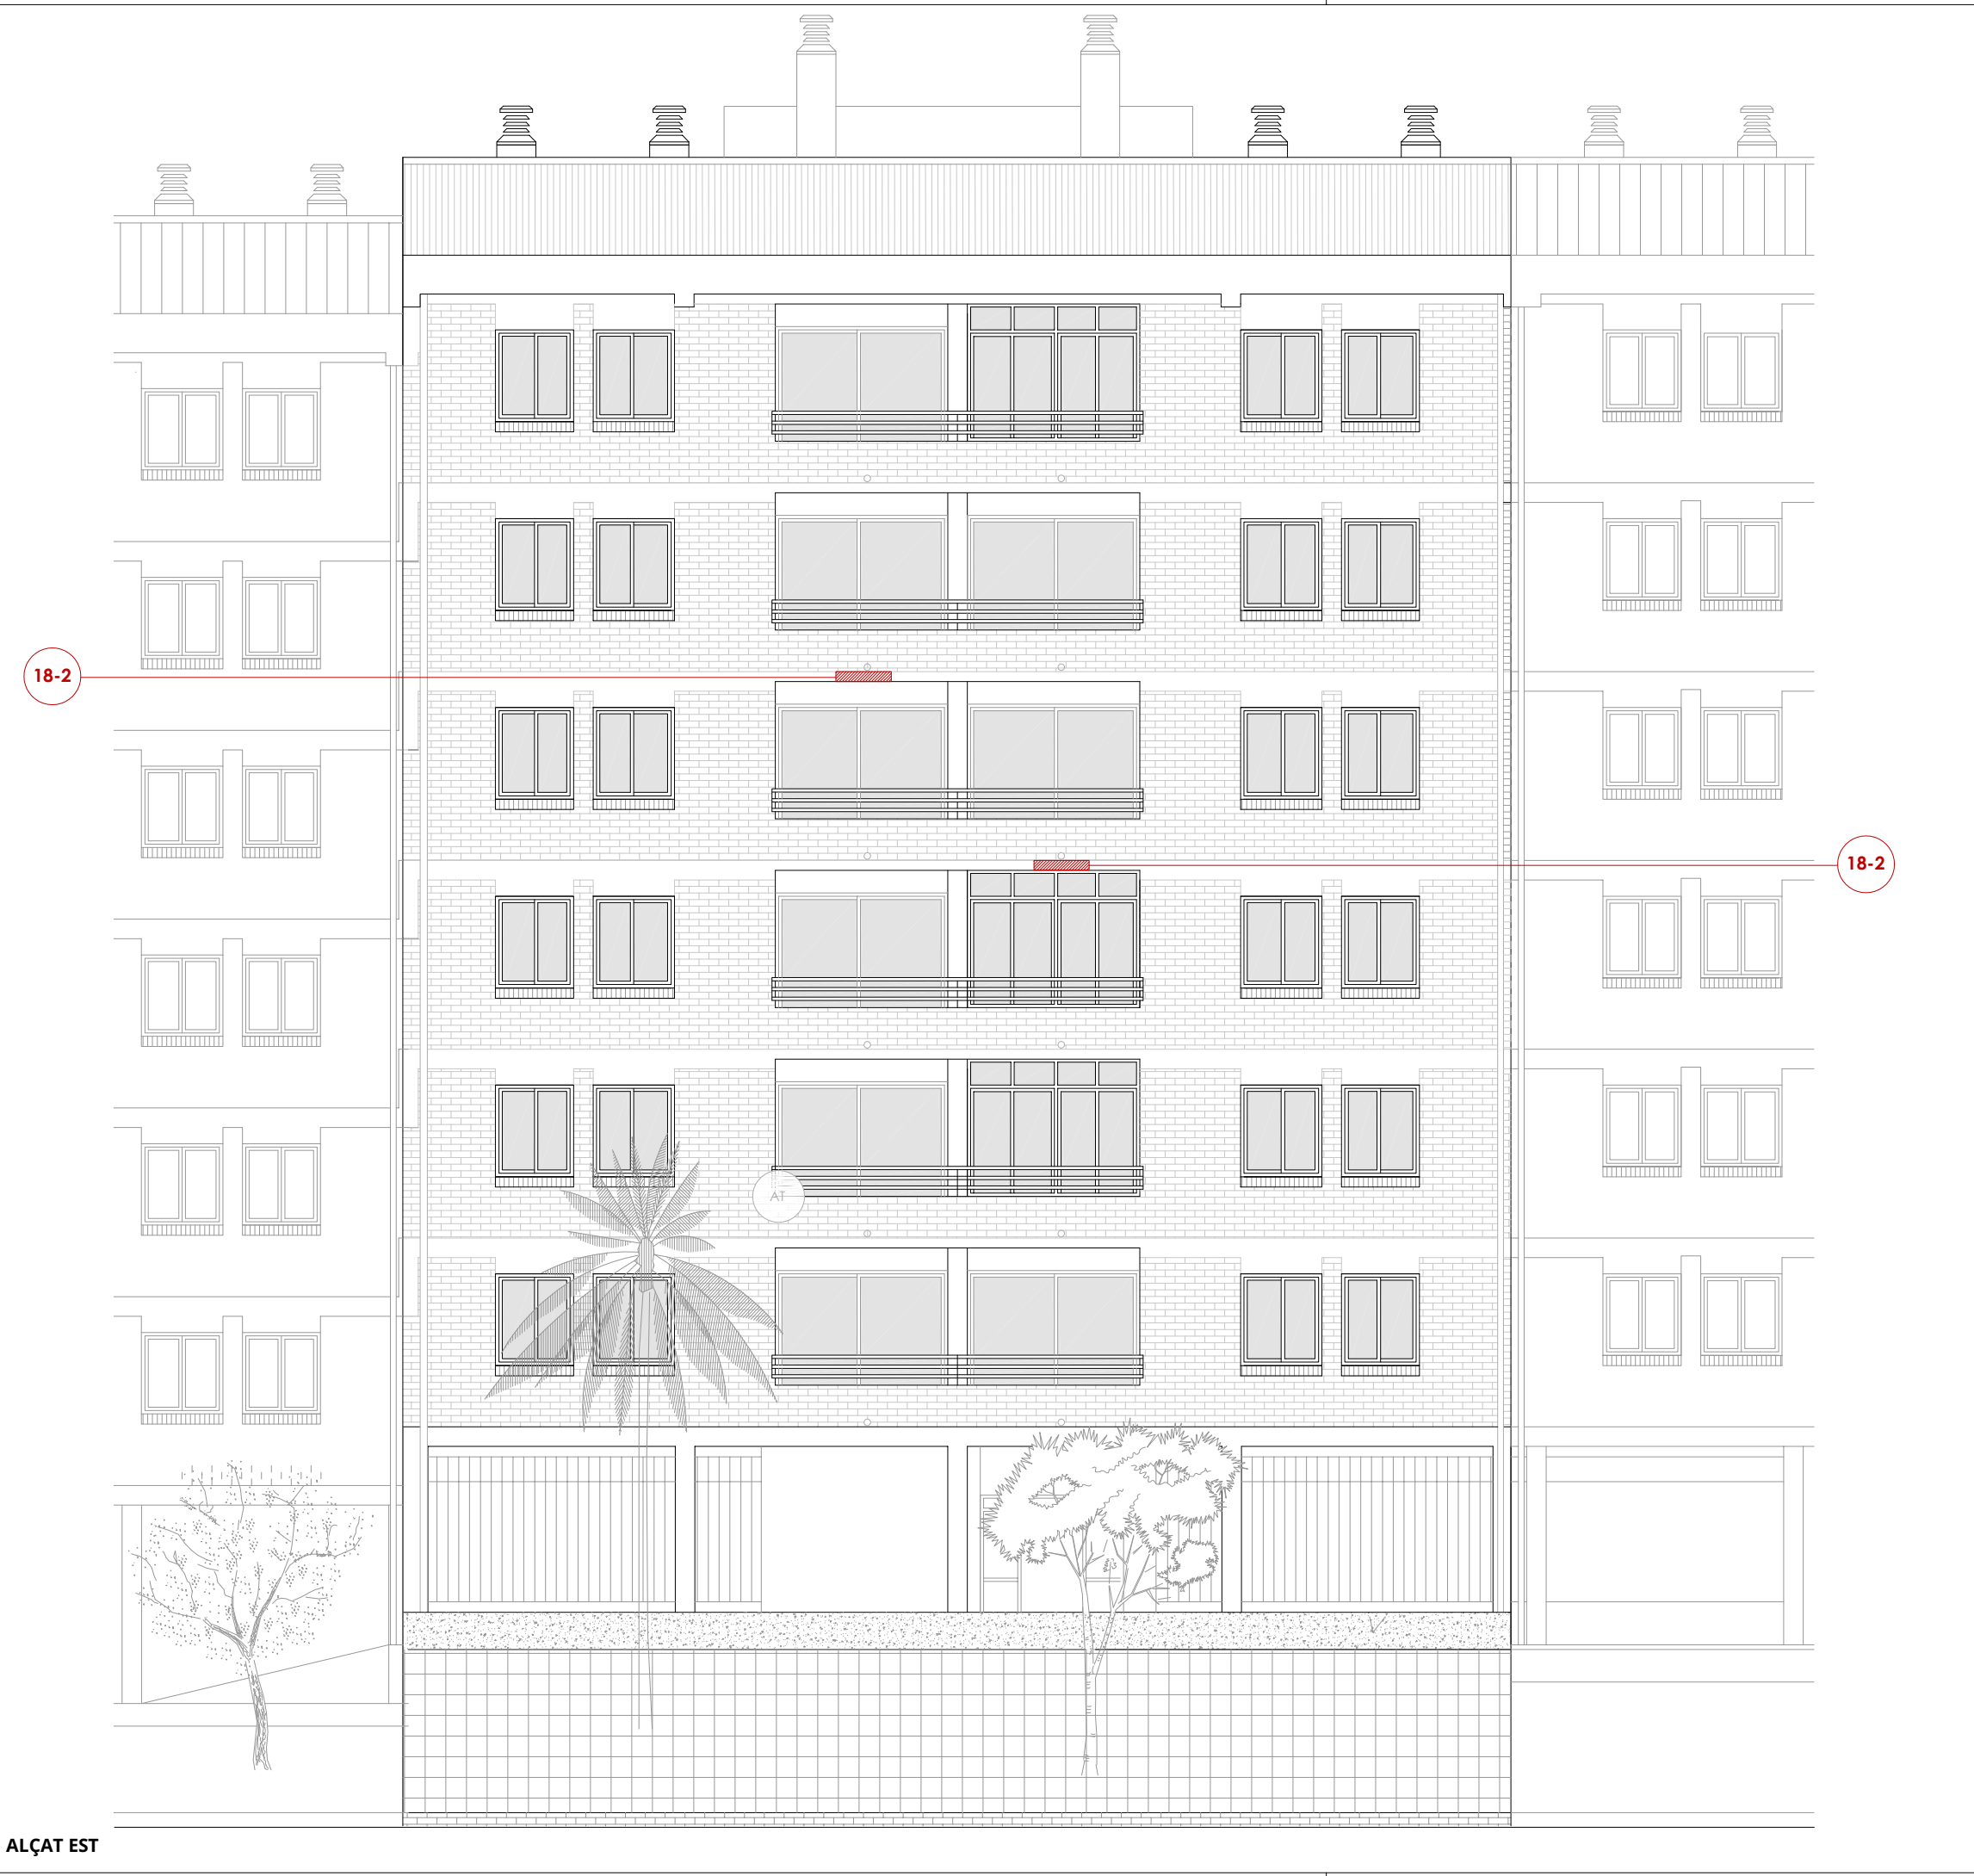
ALÇAT EST

**18-2** Escrostonament de l'arrebossat dels paraments verticals entorn la canella de desguàs d'aigua pluvial. Aquesta patologia es detecta en l'arrebossat i pintat dels forjats i les baranes de massisses dels balcons i dels safarejos de la façana interior sud. Un dels possibles orígens es degut a la qualitat de l'arrebossat i una canella ineficient.  
La continua presència d'aigua i humitat i Co2 fa que s'iniciï un procés de degradació de l'arrebossat, apareguent taques d'humitats, escrostonaments de la pintura i l'arrebossat, i desprendiments. En el cas de l'habitatge 1r 4a es visualitza la fulla ceràmica de maó perforat.

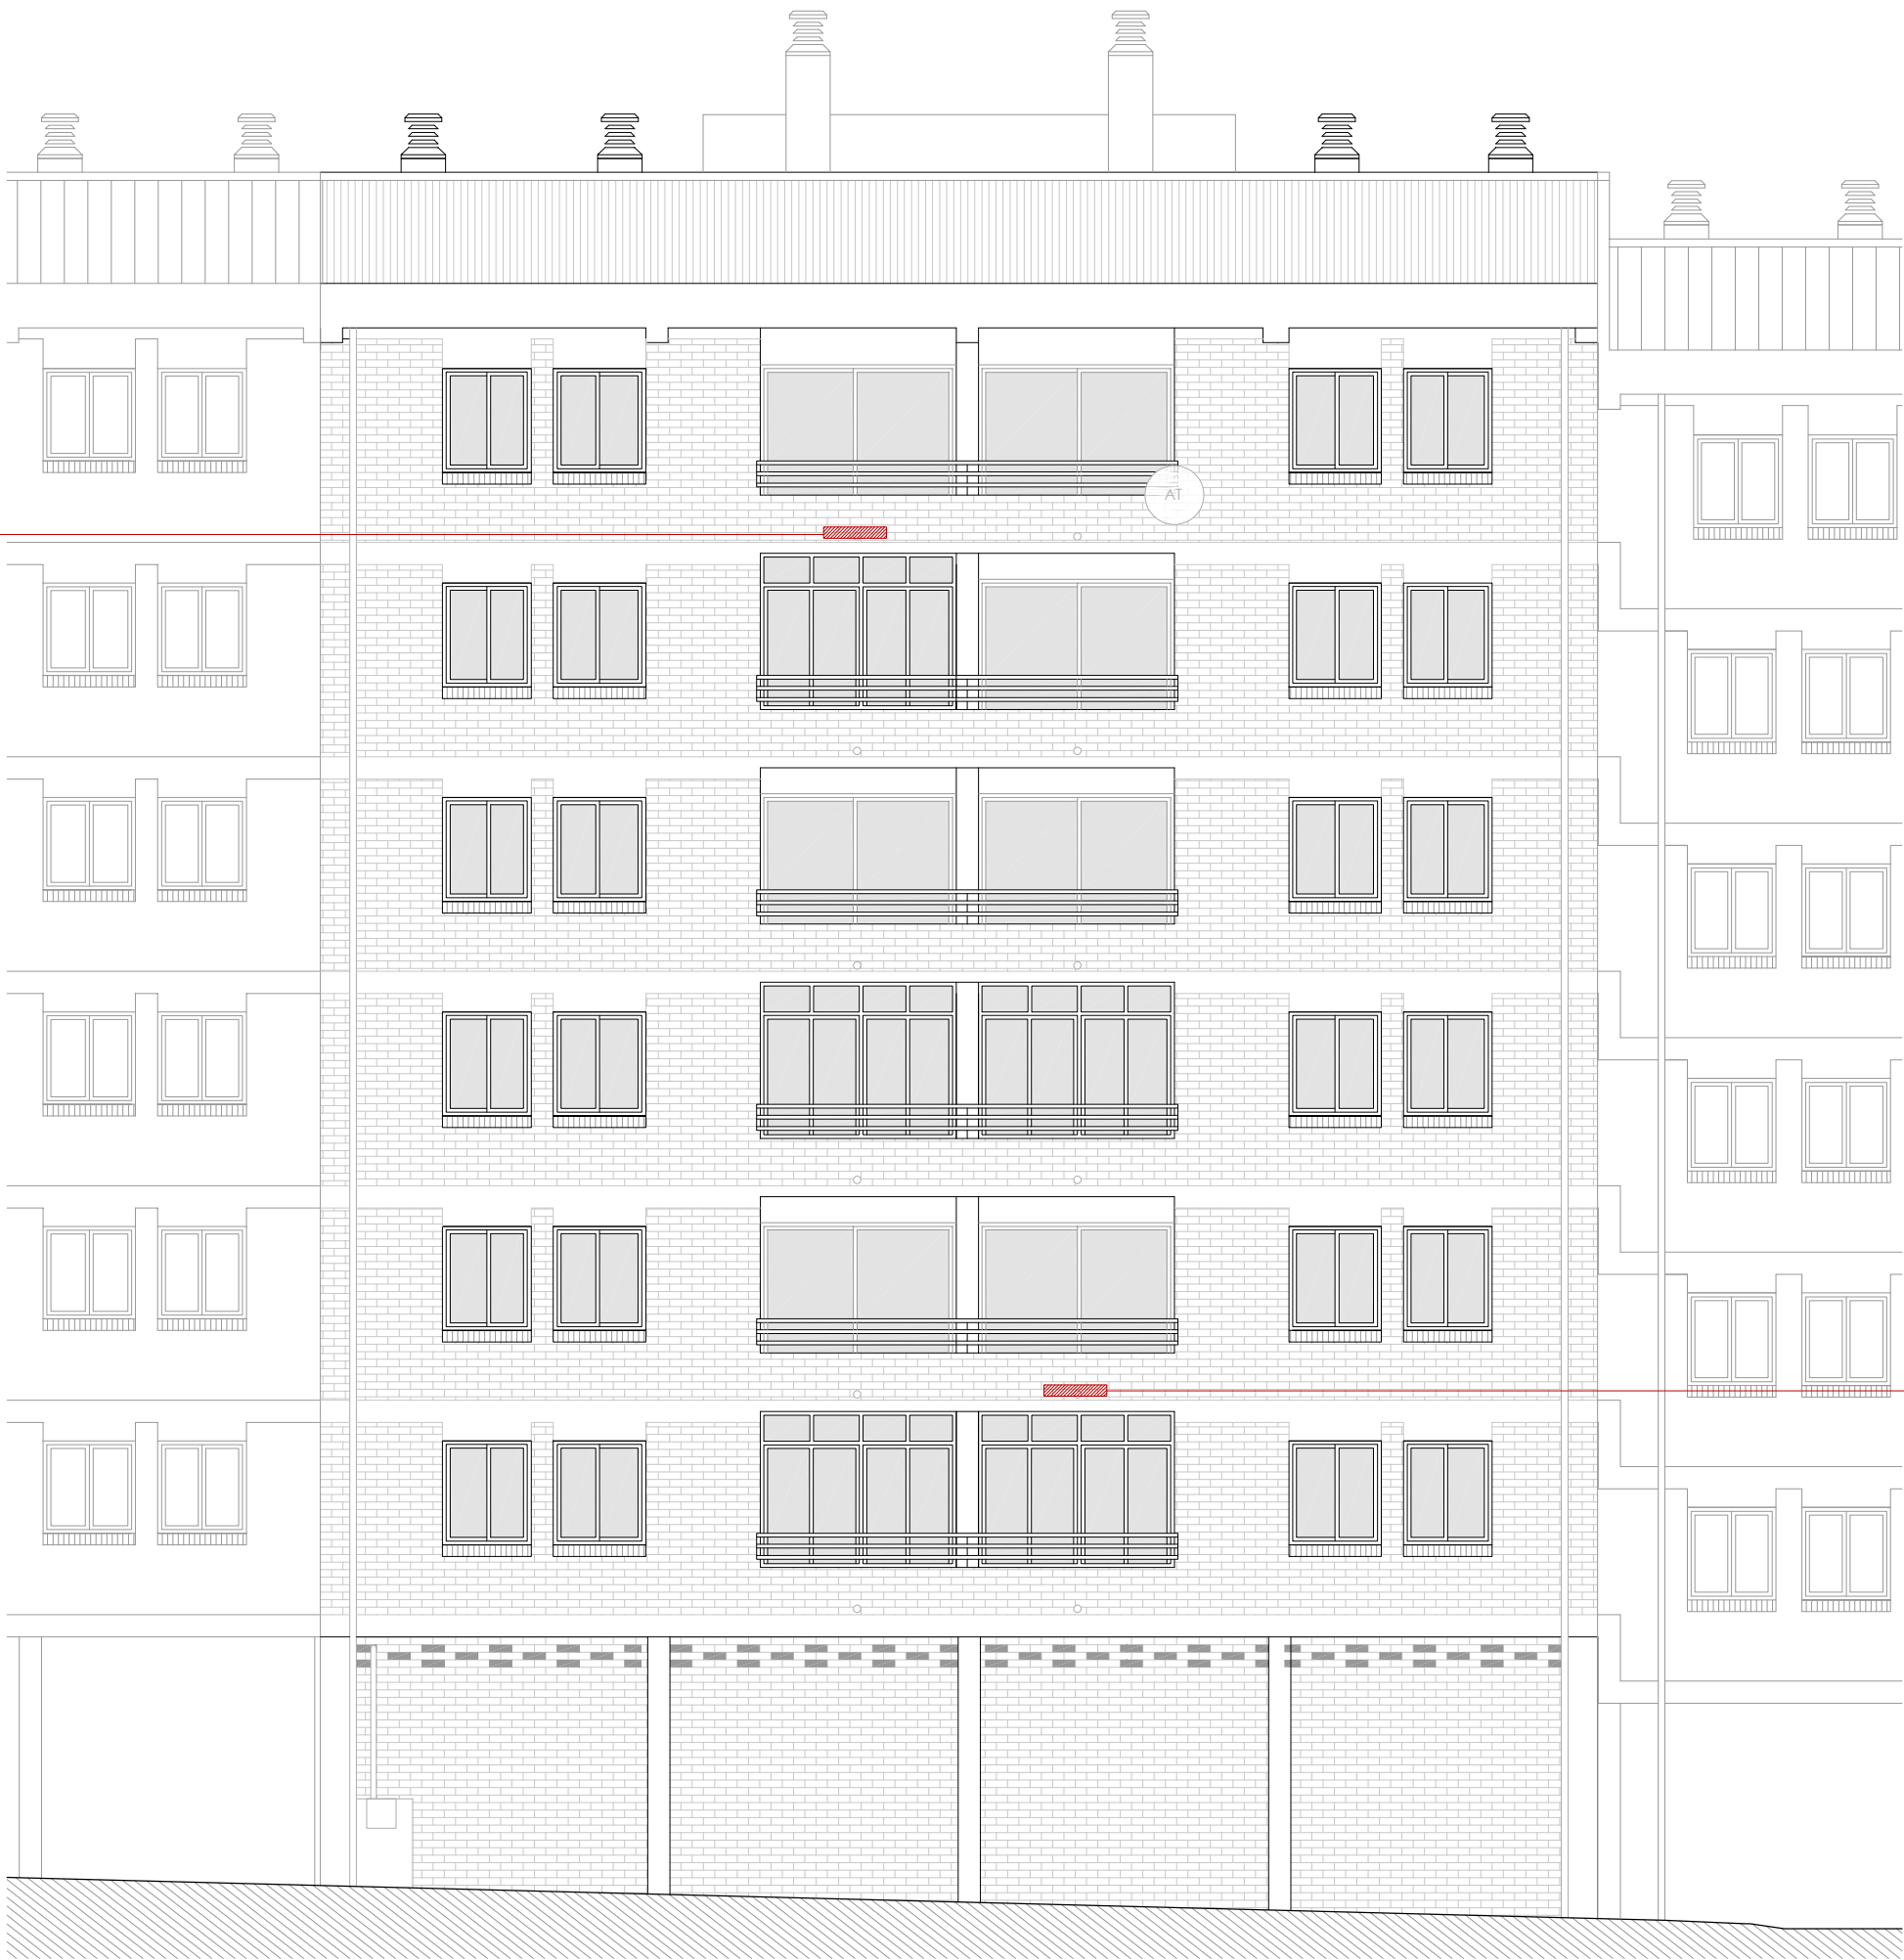
Escrostonament de l'arrebossat dels paraments verticals entorn la canella de desguàs d'aigua pluvial. Aquesta patologia es detecta en l'arrebossat i pintat dels forjats i les baranes de massisses dels balcons i dels safarejos de la façana interior sud. Un dels possibles orígens es degut a la qualitat de l'arrebossat i una canella ineficient.  
La continua presència d'aigua i humitat i Co2 fa que s'iniciï un procés de degradació de l'arrebossat, apareguent taques d'humitats, escrostonaments de la pintura i l'arrebossat, i desprendiments. En el cas de l'habitatge 1r 4a es visualitza la fulla ceràmica de maó perforat.

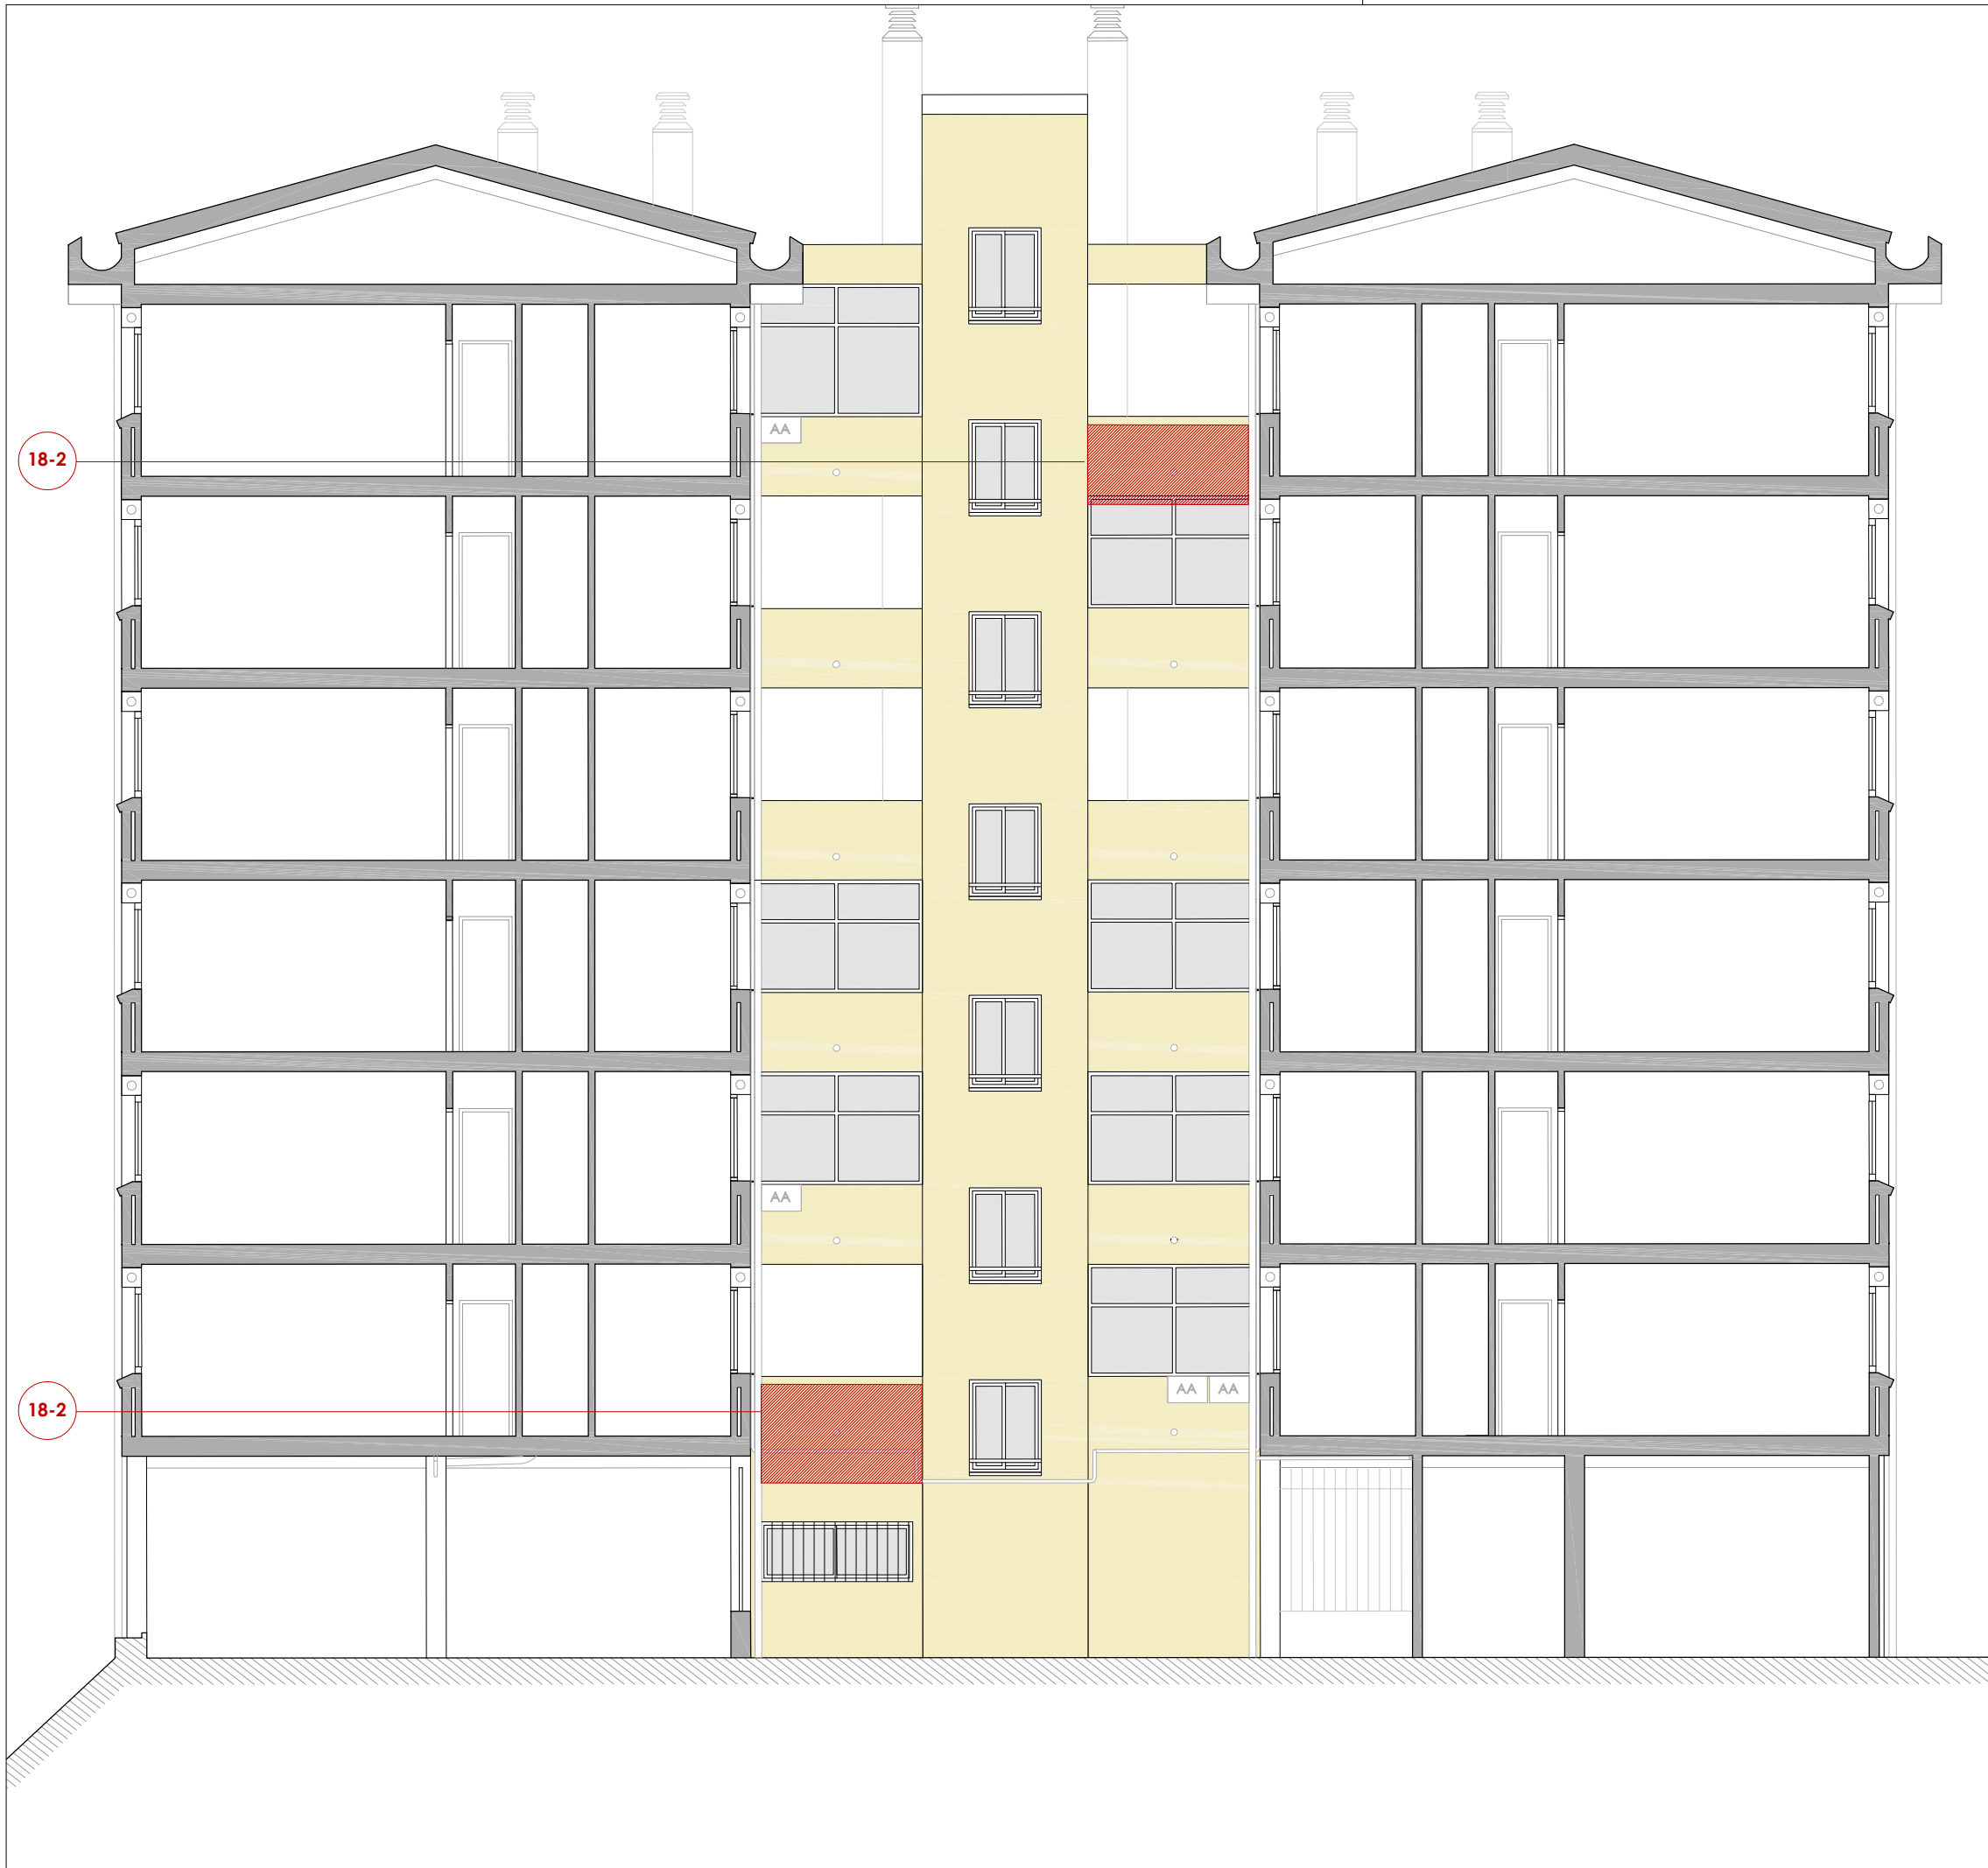
SECCIÓ LONGITUDINAL 2

Escrostonament de l'arrebossat dels paraments verticals entorn la canella de desguàs d'aigua pluvial. Aquesta patologia es detecta en l'arrebossat i pintat dels forjats i les baranes de massisses dels balcons i dels safarejos de la façana interior sud.

La continua presència d'aigua i humitat i Co2 fa que s'iniciï un procés de degradació de l'arrebossat, apareguent taques d'humitats, escrostonaments de la pintura i l'arrebossat, i desprendiments.

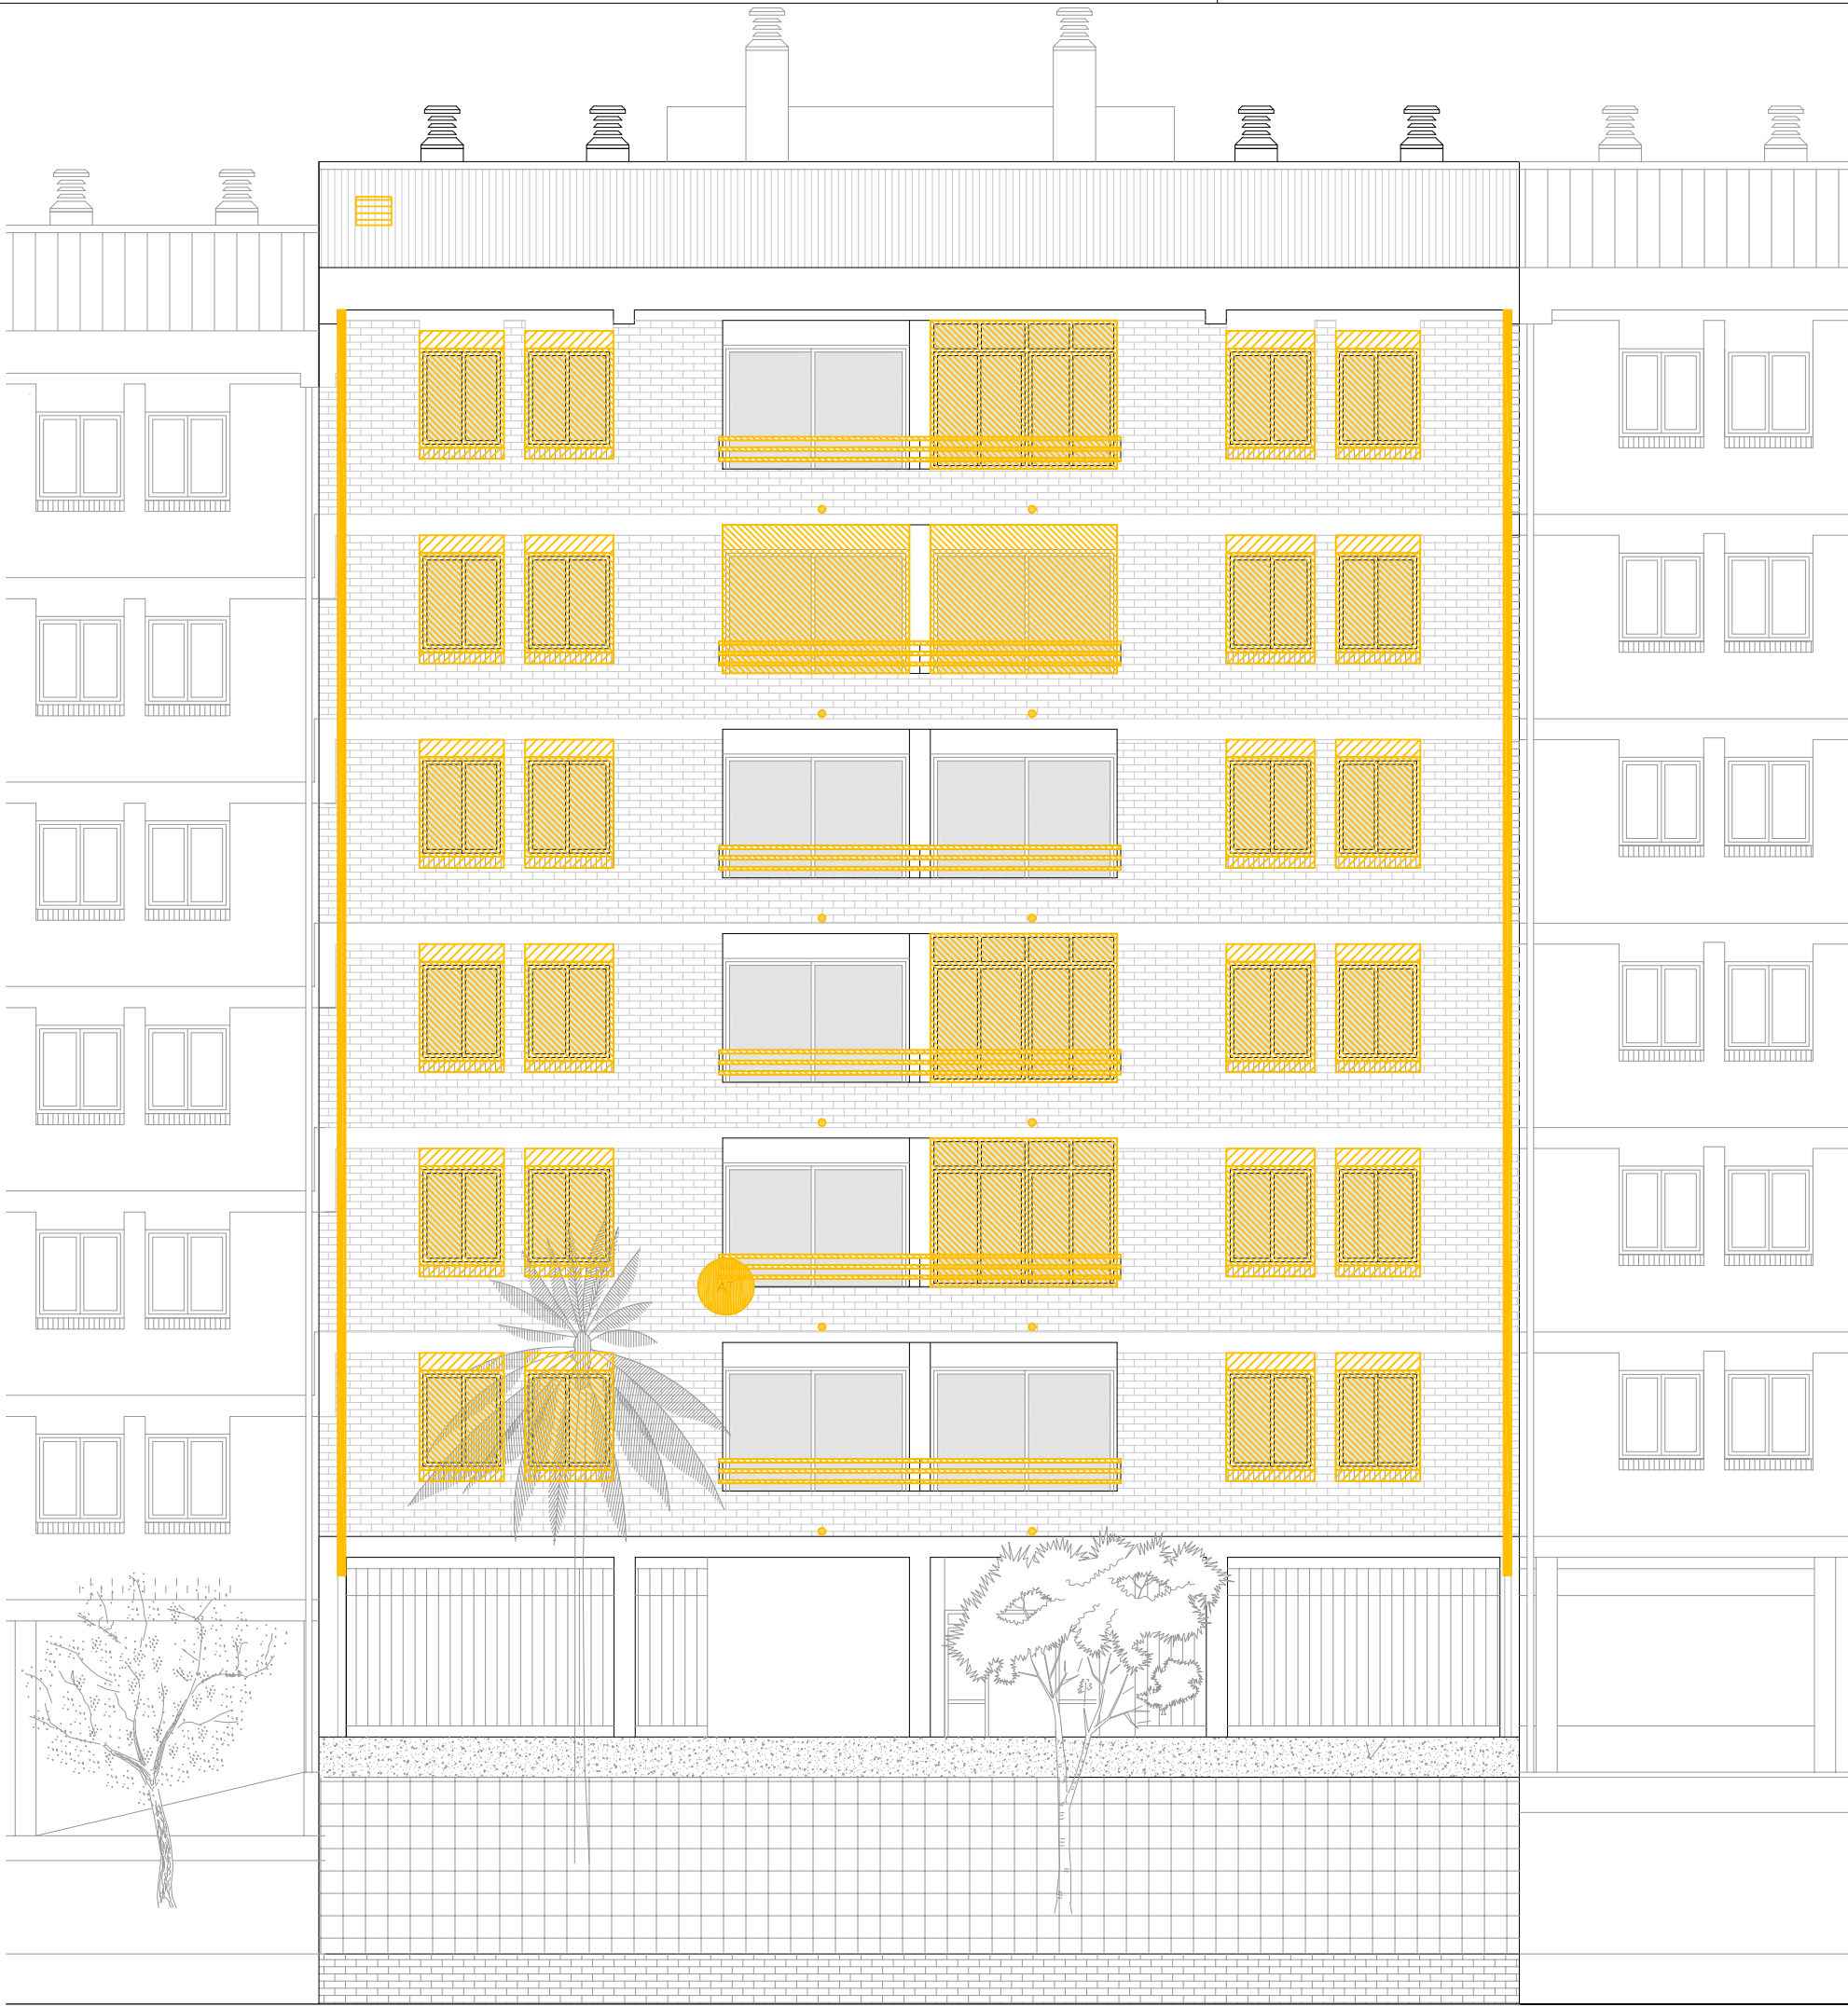
- Retall d'escopidor i enderroc de caixa de persiana.
- Retirada de fusteria.
- Desplaçament d'instal·lacions.
- Enderroc de coberta inclinada.
- Enderroc de façana.

| | PLÀNOL: ENDERROC ALÇAT EST | som·open·energy<br><small>arquitectura · enginyeria · obres · energia · sostenibilitat · salut</small> | | |

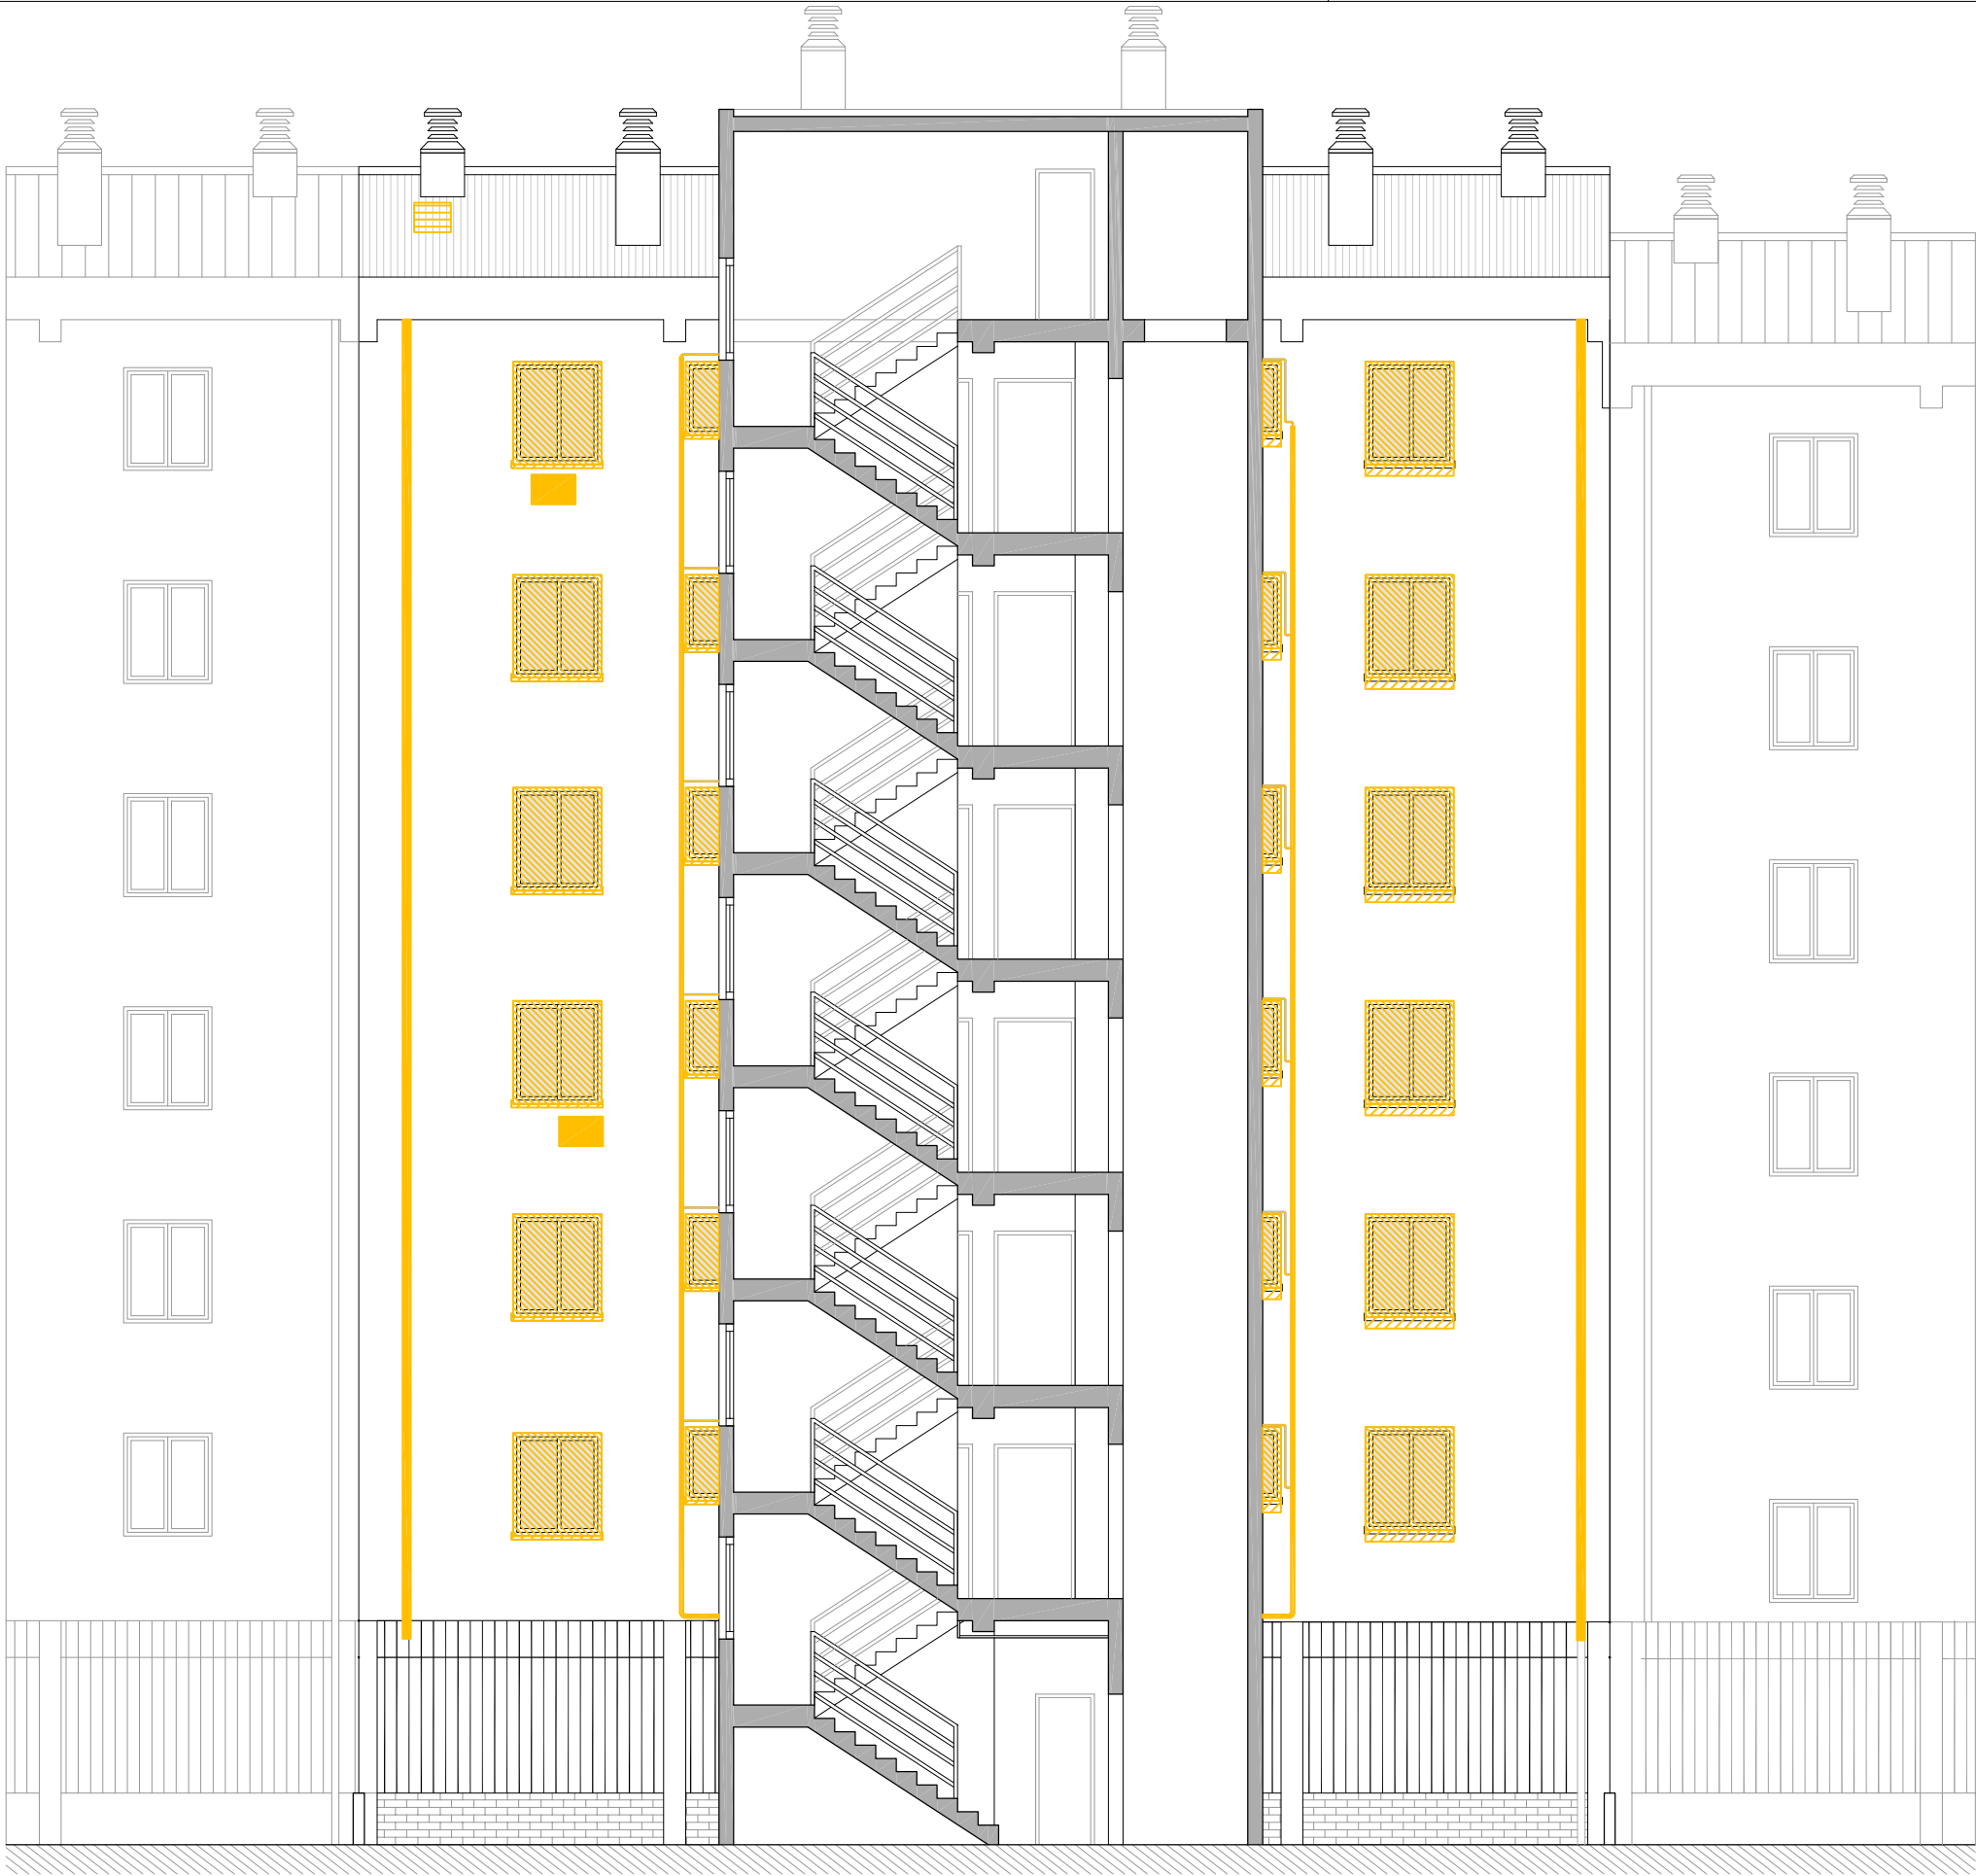
- Enderrocs
- Retall d'escopidor i enderroc de caixa de persiana.
  - Retirada de fusteria.
  - Desplaçament d'instal·lacions.
  - Enderroc de coberta inclinada.
  - Enderroc de façana.

PLÀNOL: ENDERROC  
SECCIÓ TRANSVERSAL 1
