**PROJECTE BÀSIC I EXECUTIU DE  
REHABILITACIÓ ENERGÈTICA D'EDIFICIS  
PLURIFAMILIARS D'HABITATGES**

**C/ DEL RIU BRUGENT, 16, 18 I 19**

**II DOCUMENTACIÓ GRÀFICA  
ESCALA 18**

## DG. 2 - ÍNDEX DE PLÀNOLS DE L'EDIFICI 18

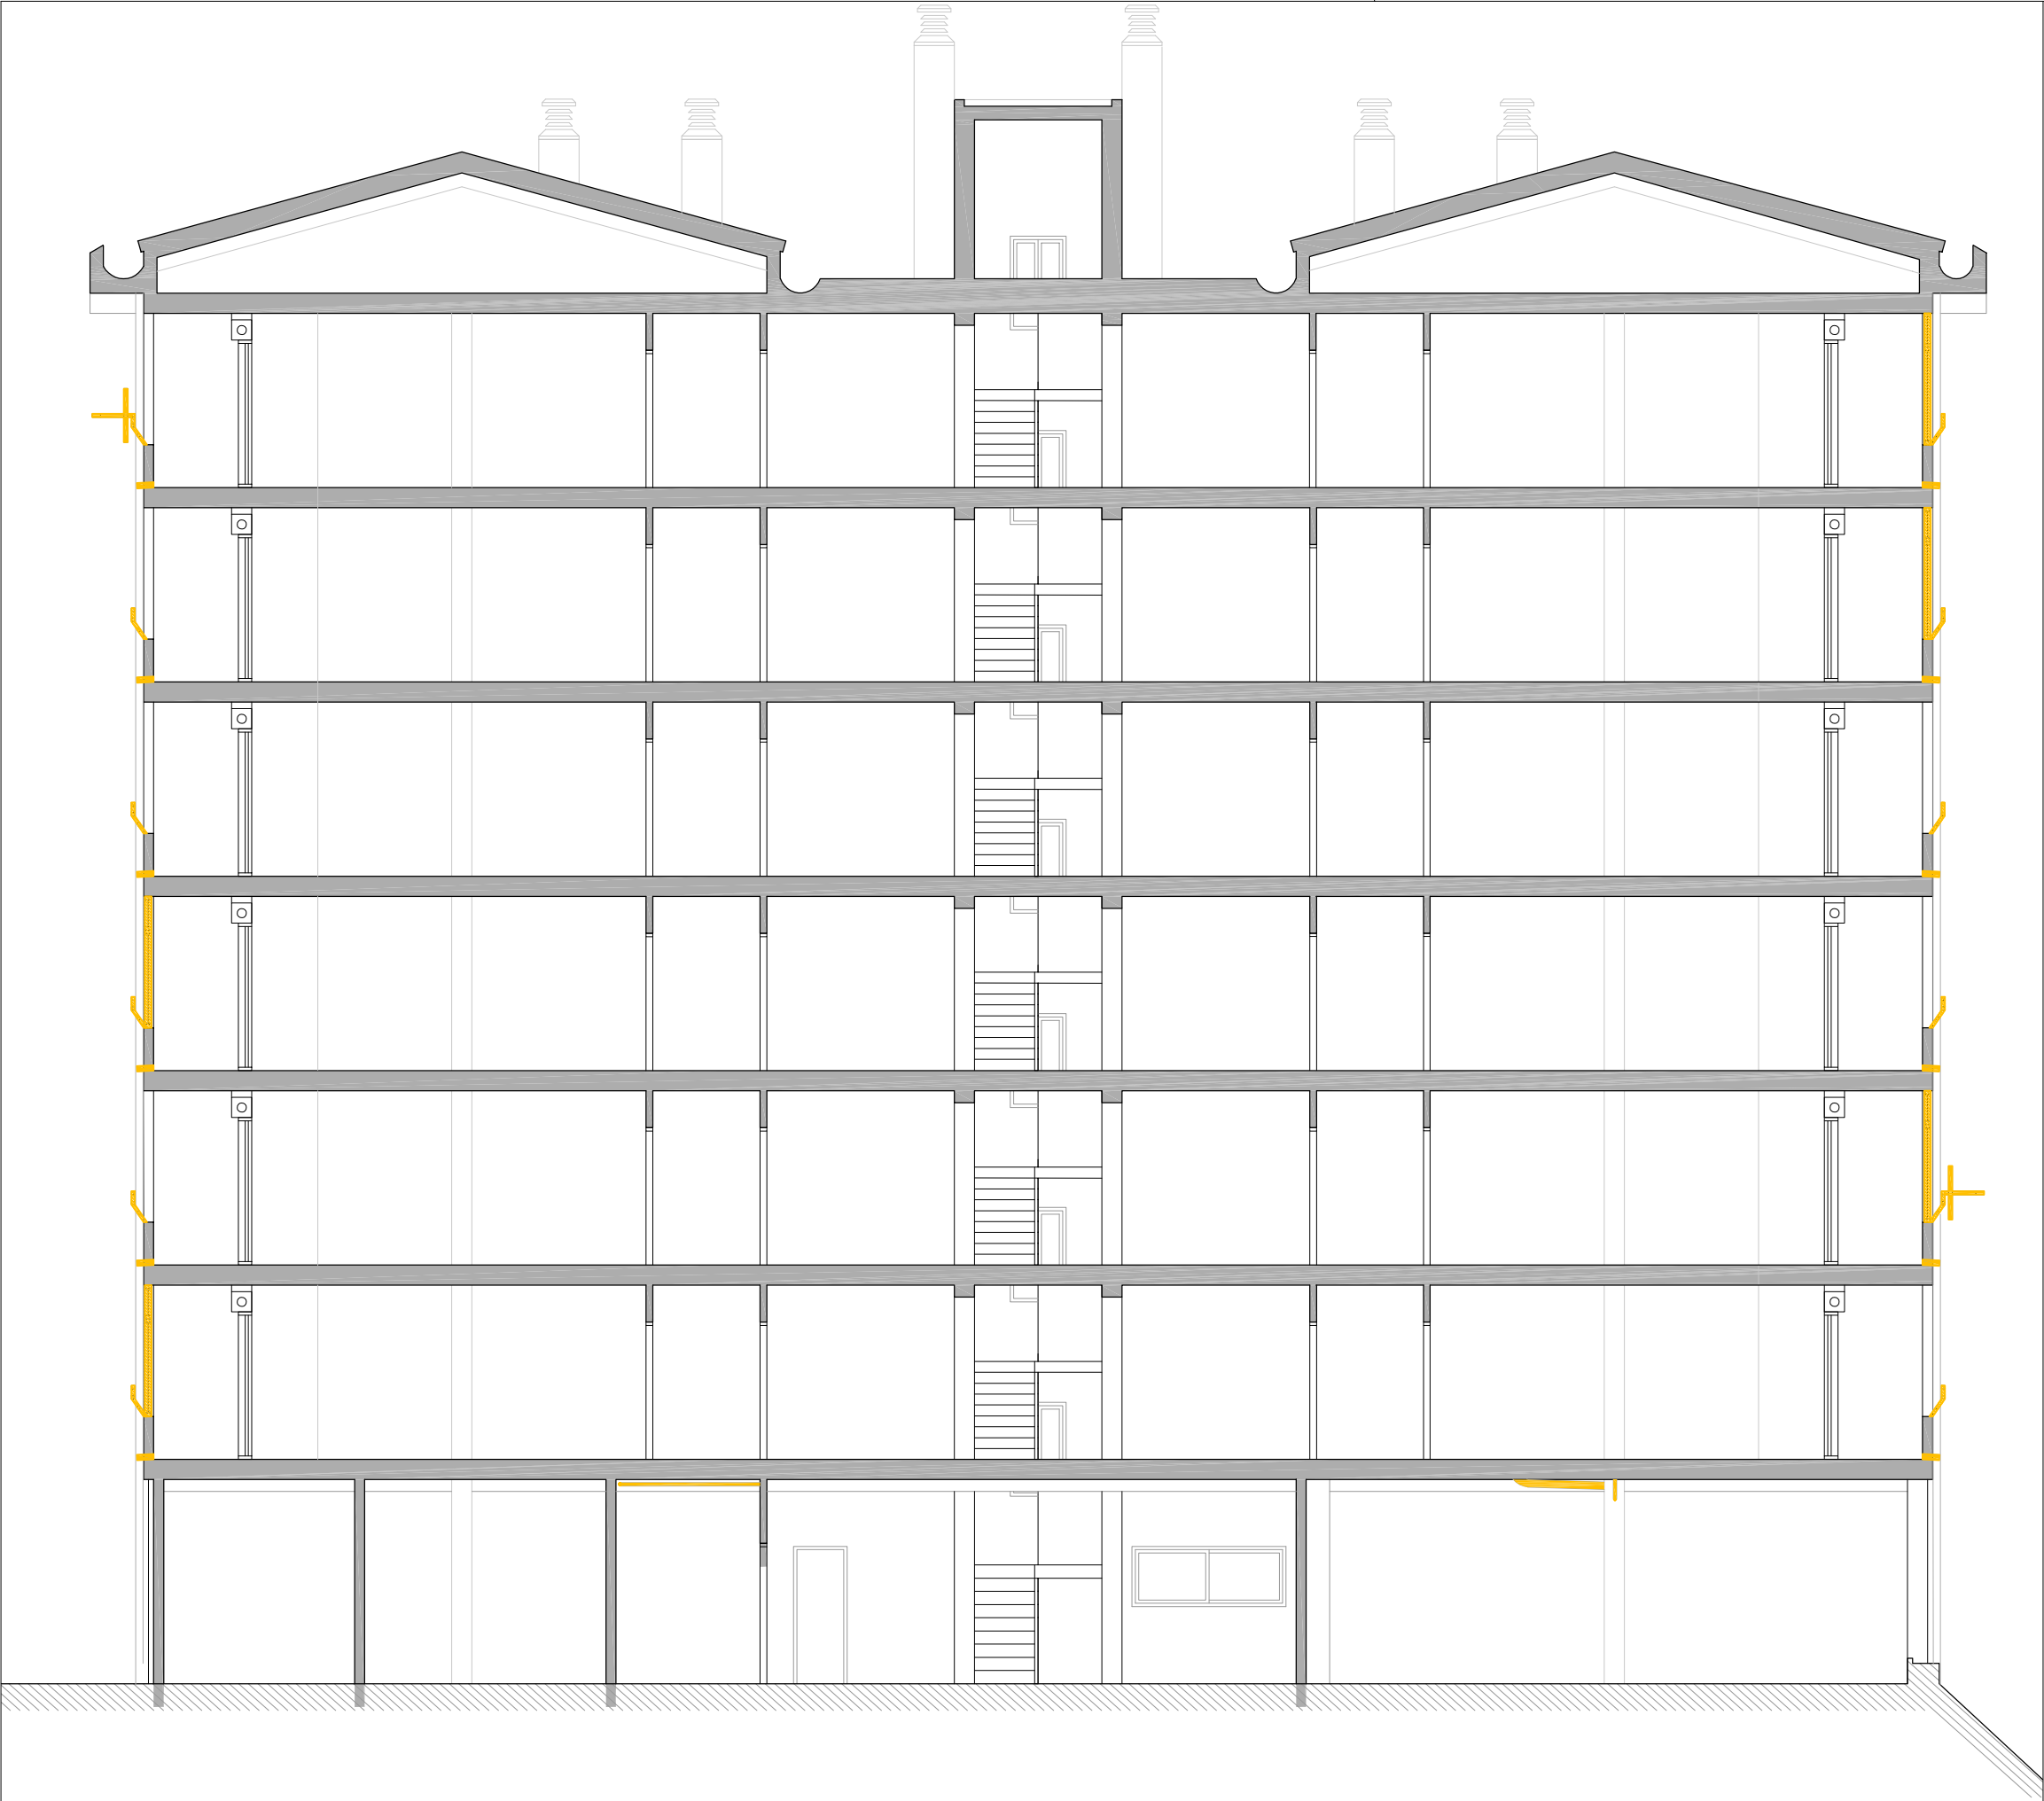
SECCIÓ LONGITUDINAL 1

- Retall d'escopidor i enderroc de caixa de persiana.
- Retirada de fusteria.
- Desplaçament d'instal·lacions.
- Enderroc de coberta inclinada.
- Enderroc de façana.
