**PROJECTE BÀSIC I EXECUTIU DE  
REHABILITACIÓ ENERGÈTICA D'EDIFICIS  
PLURIFAMILIARS D'HABITATGES**

**C/ DEL RIU LLOBREGAT, 8, ESCALA A, B I H**

**CAMP CLAR - FRANCOLÍ**

**II DOCUMENTACIÓ GRÀFICA  
ESCALA B**

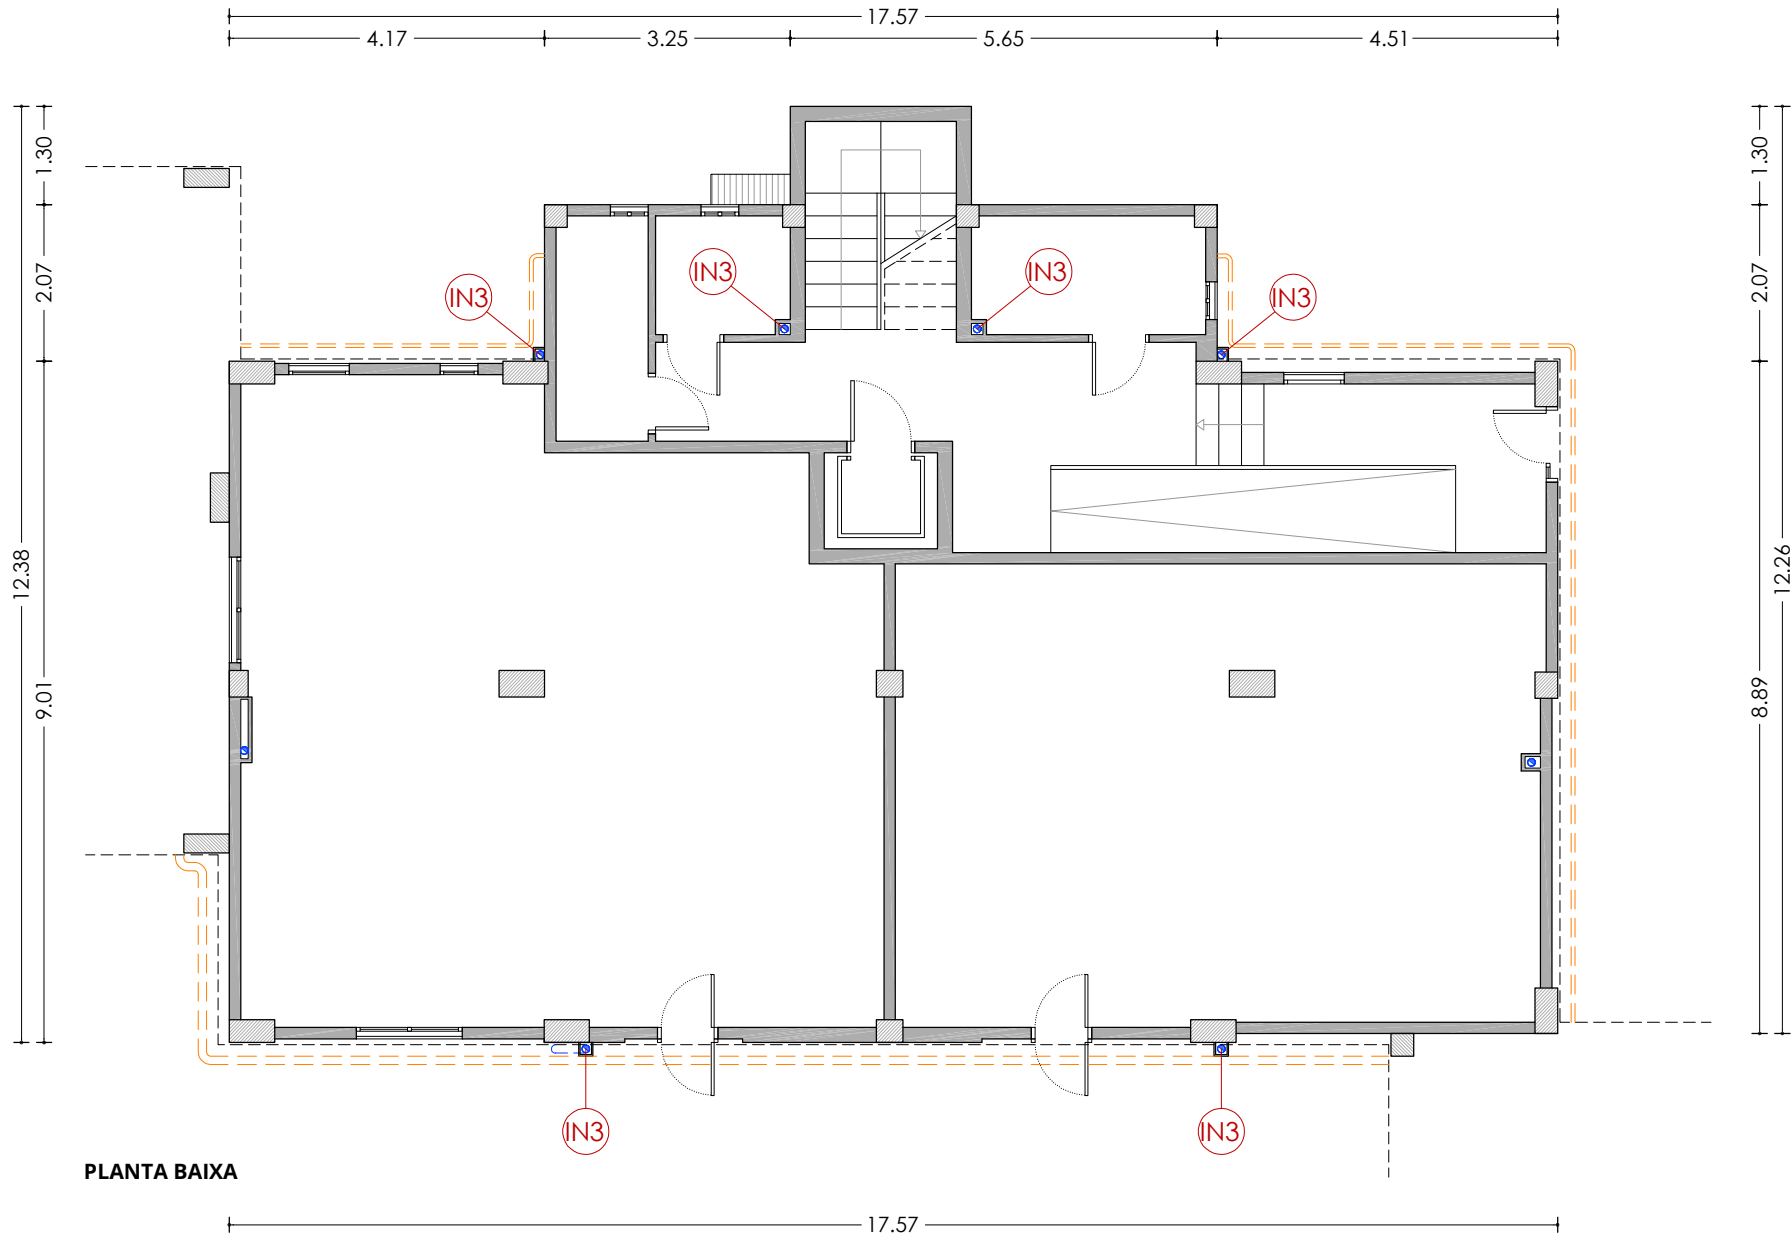
8B - EA 01

PLÀNOL: ARQUITECTURA ESTAT ACTUAL  
PLANTA BAIXA

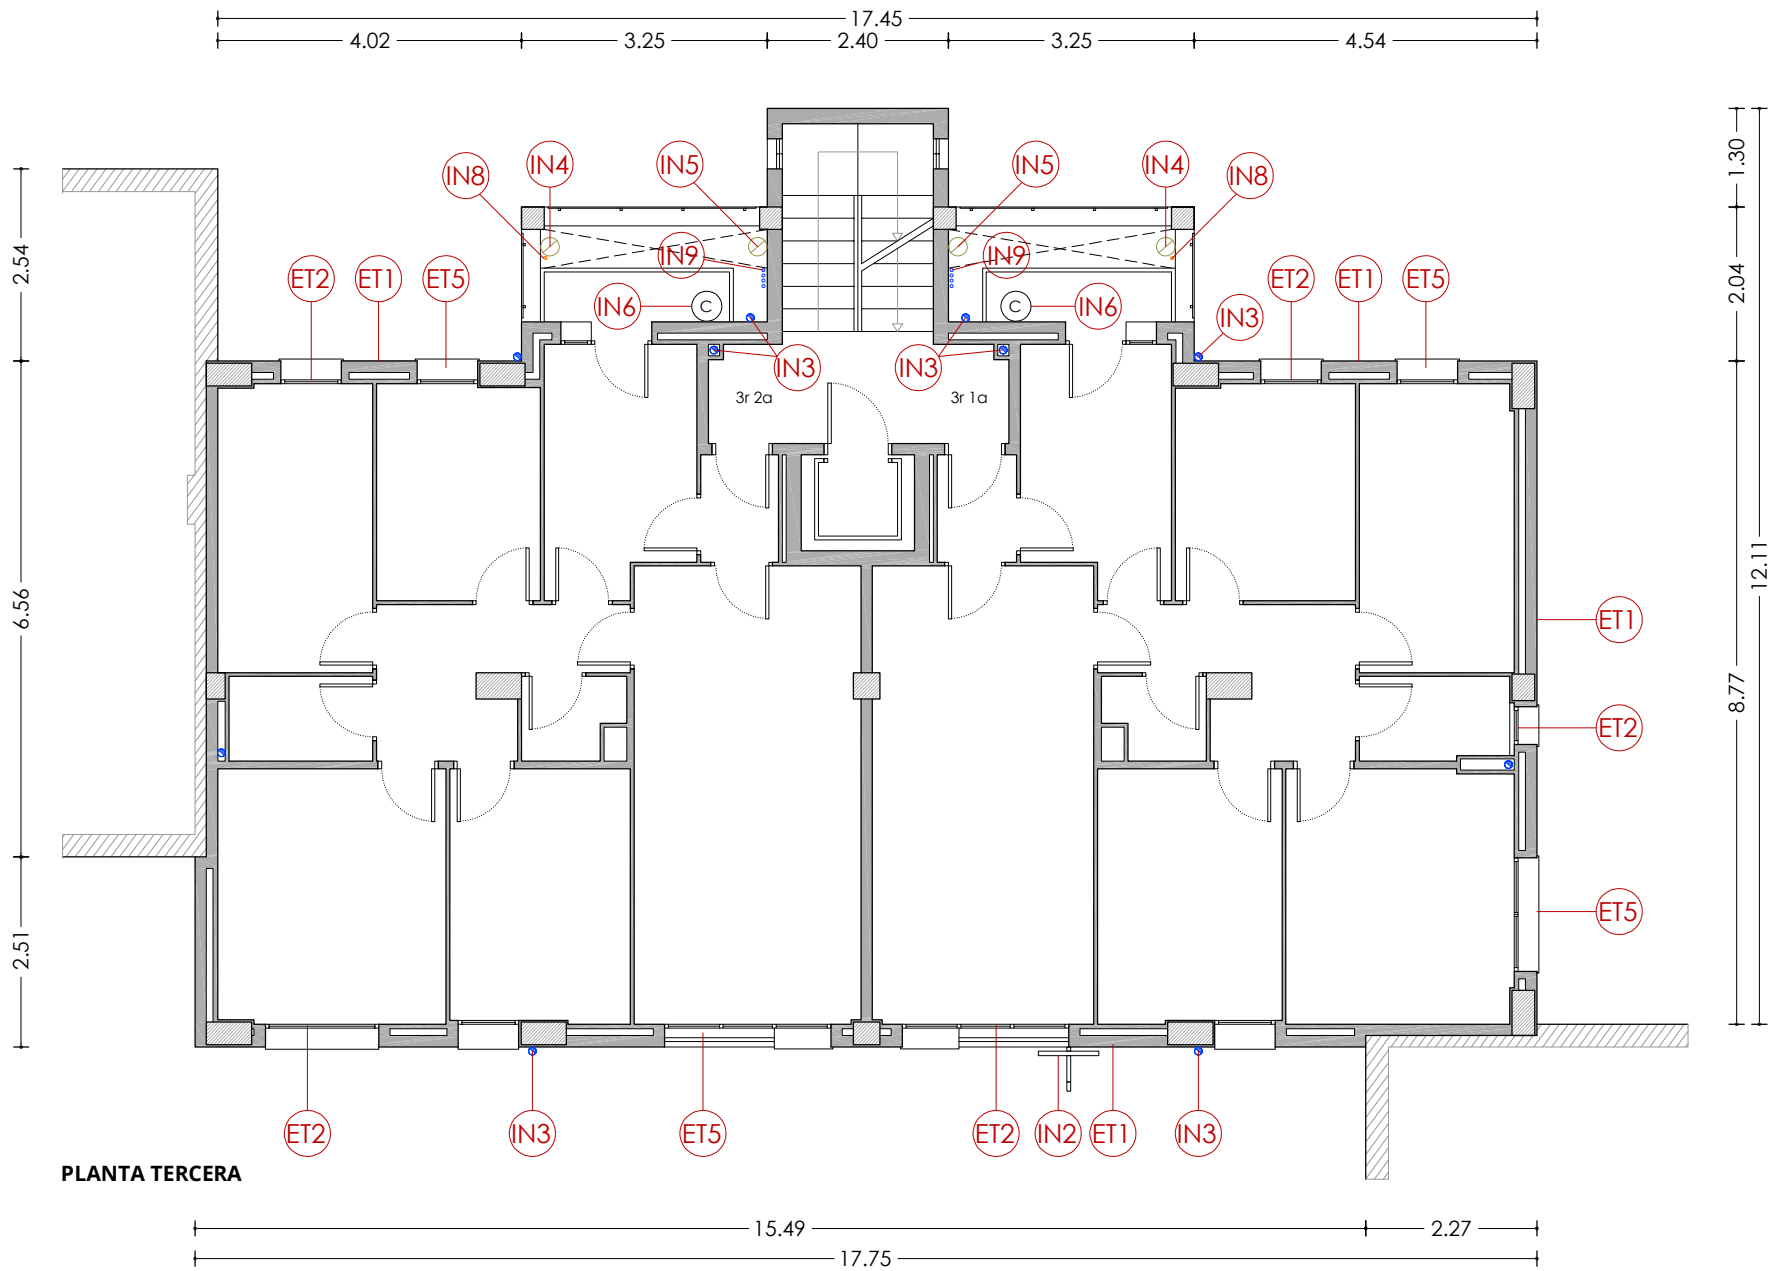
PLÀNOL: ARQUITECTURA ESTAT ACTUAL  
PLANTA TERCERA

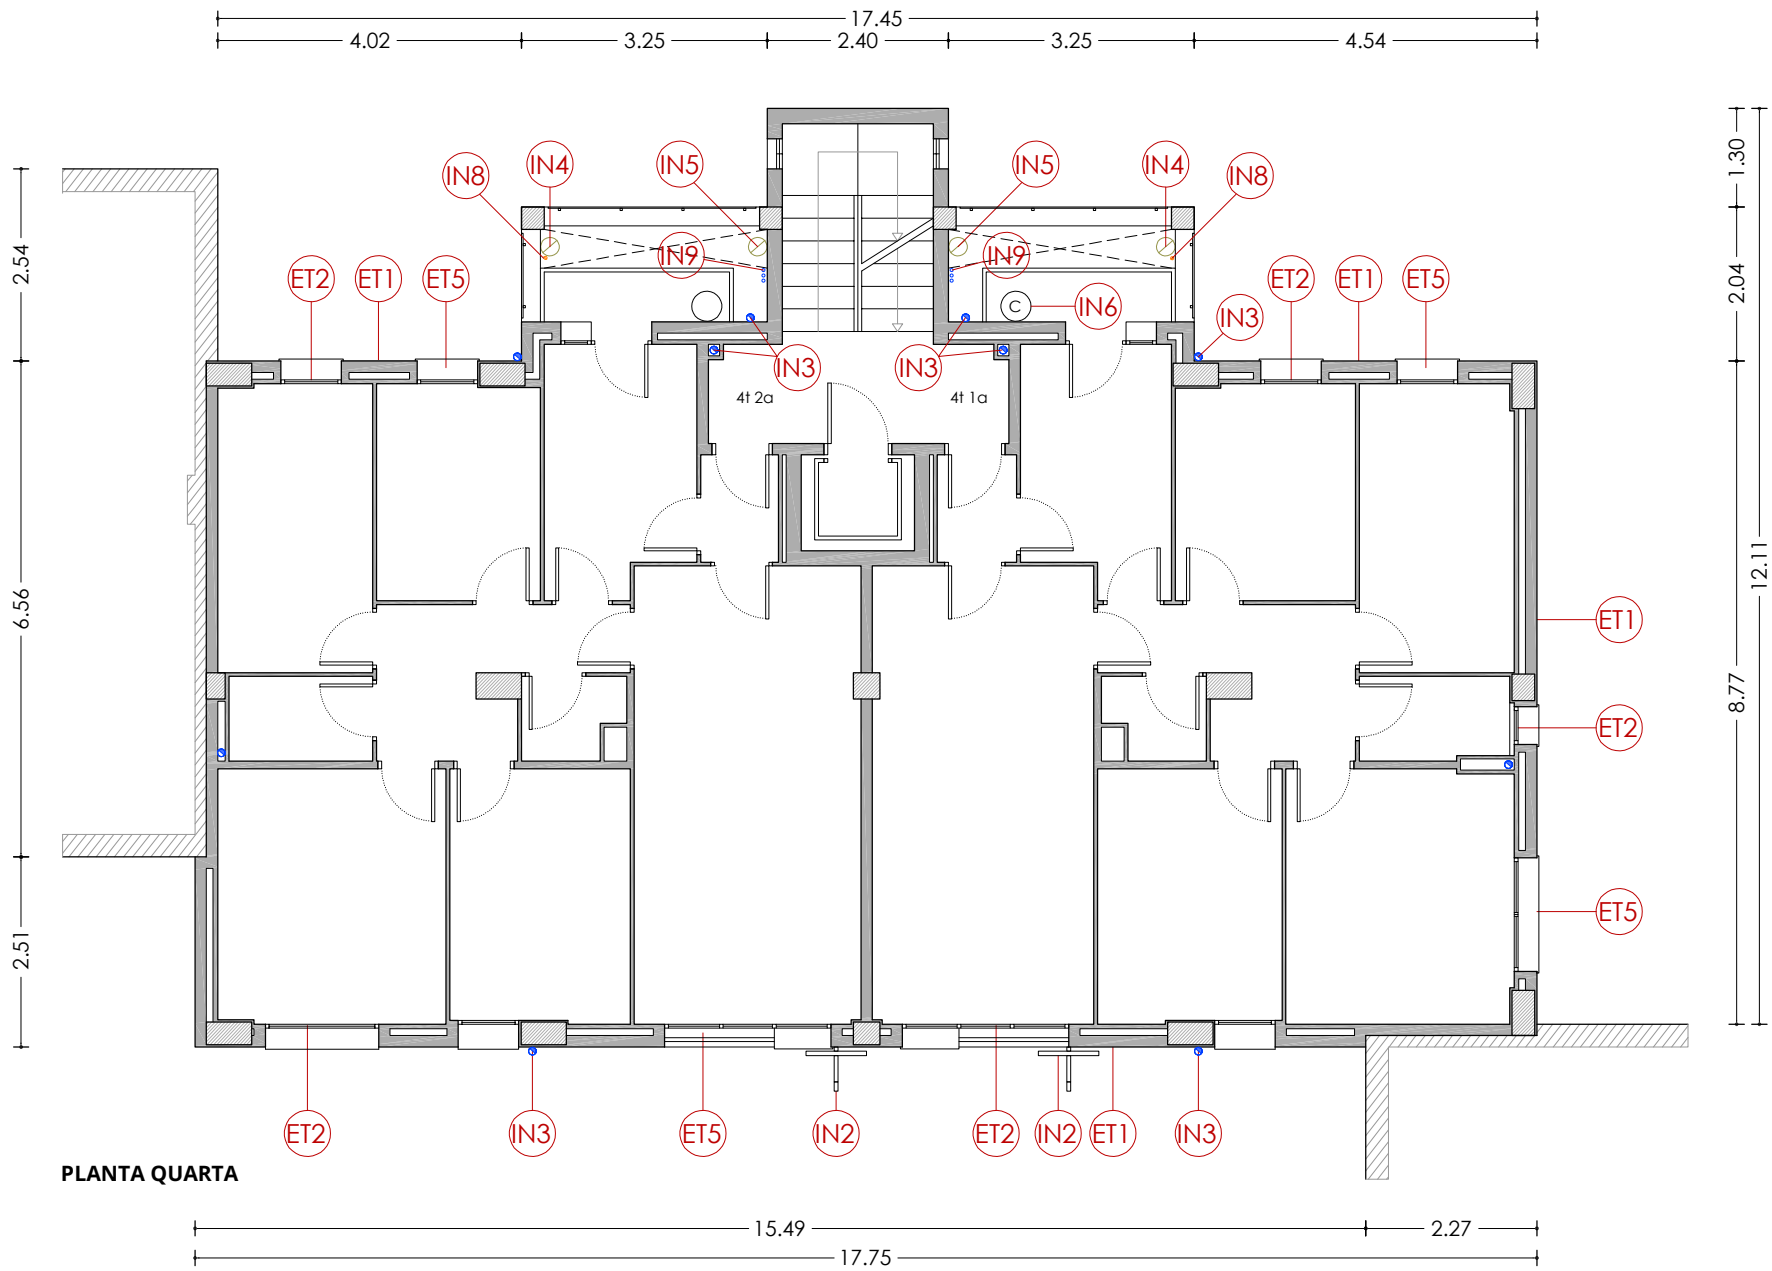
8B - EA 05

PLÀNOL: ARQUITECTURA ESTAT ACTUAL  
PLANTA QUARTA

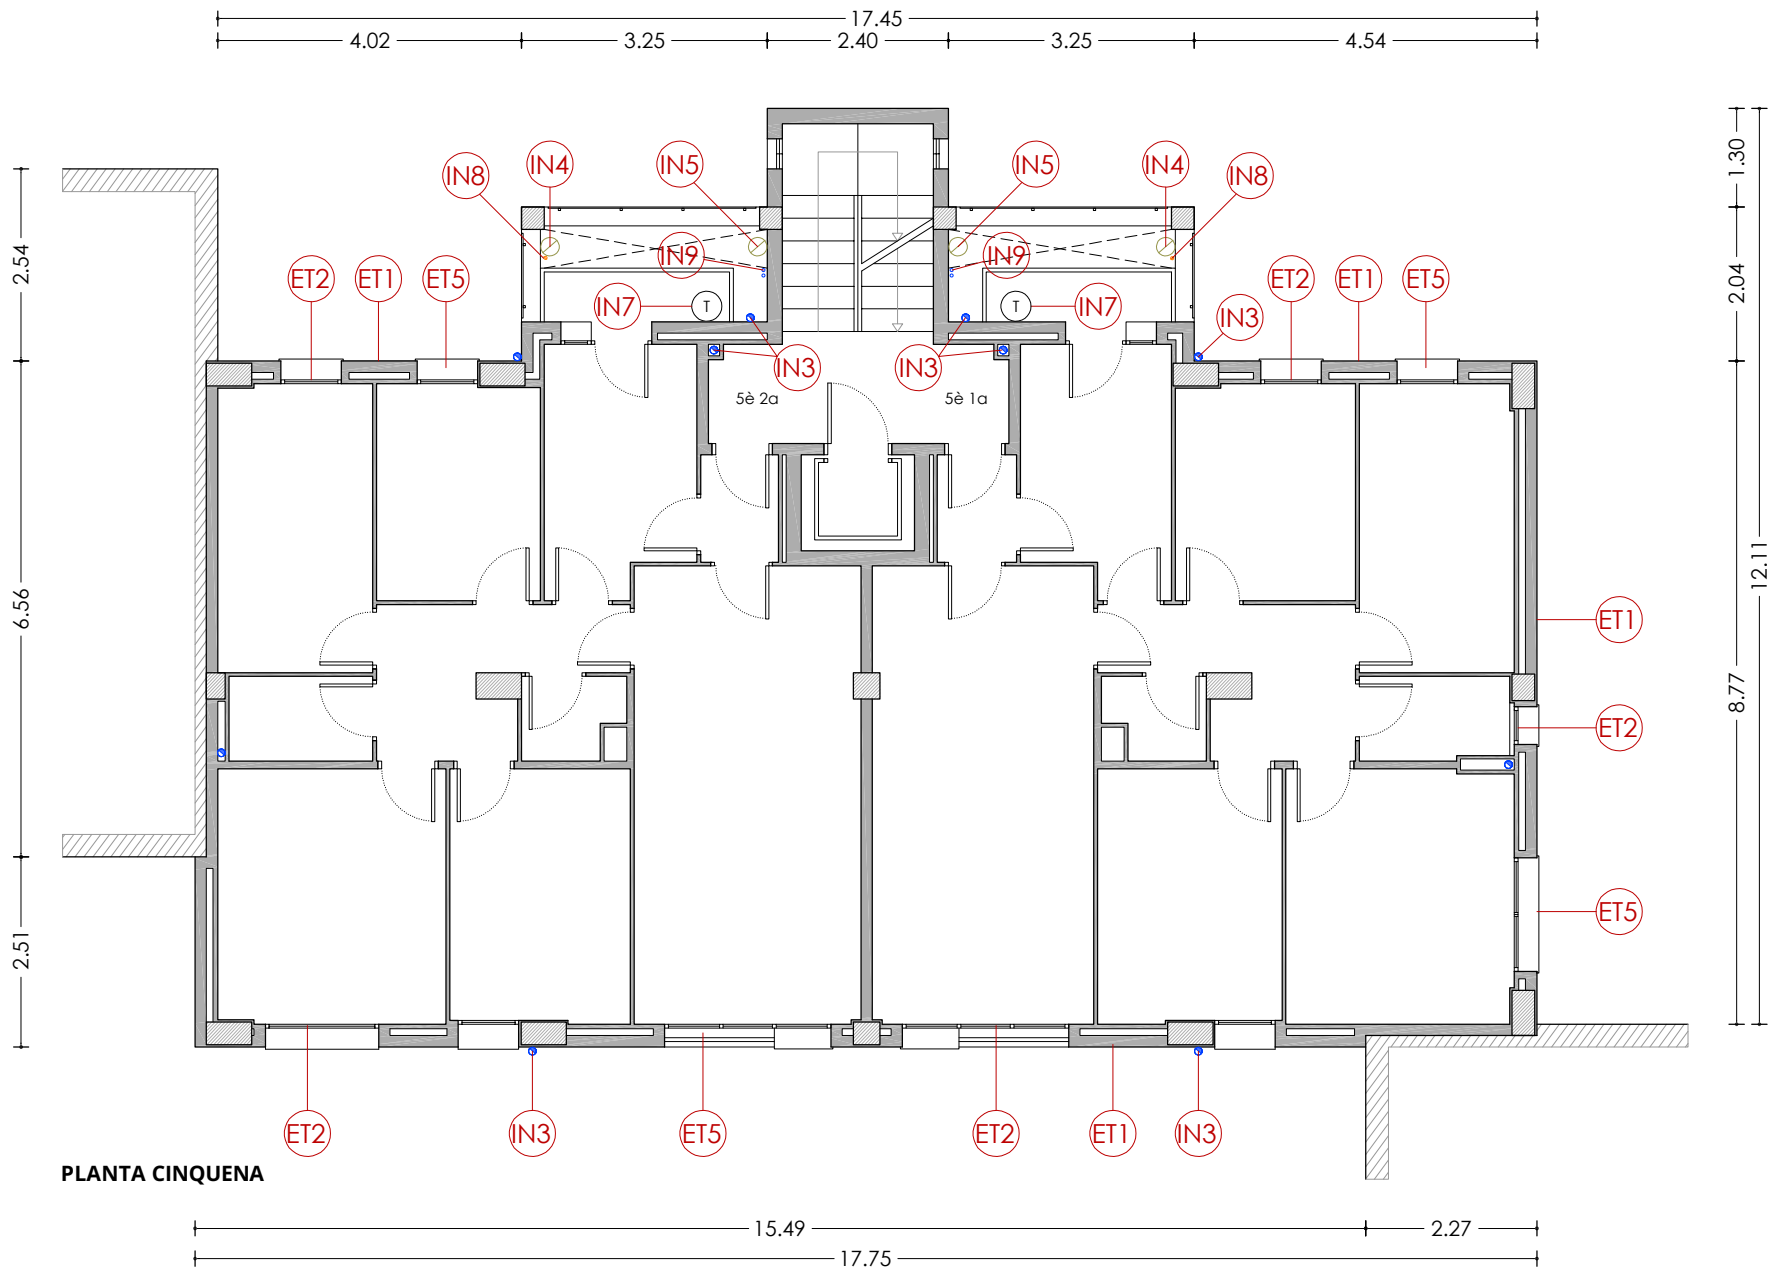
PLÀNOL: ARQUITECTURA ESTAT ACTUAL  
PLANTA CINQUENA

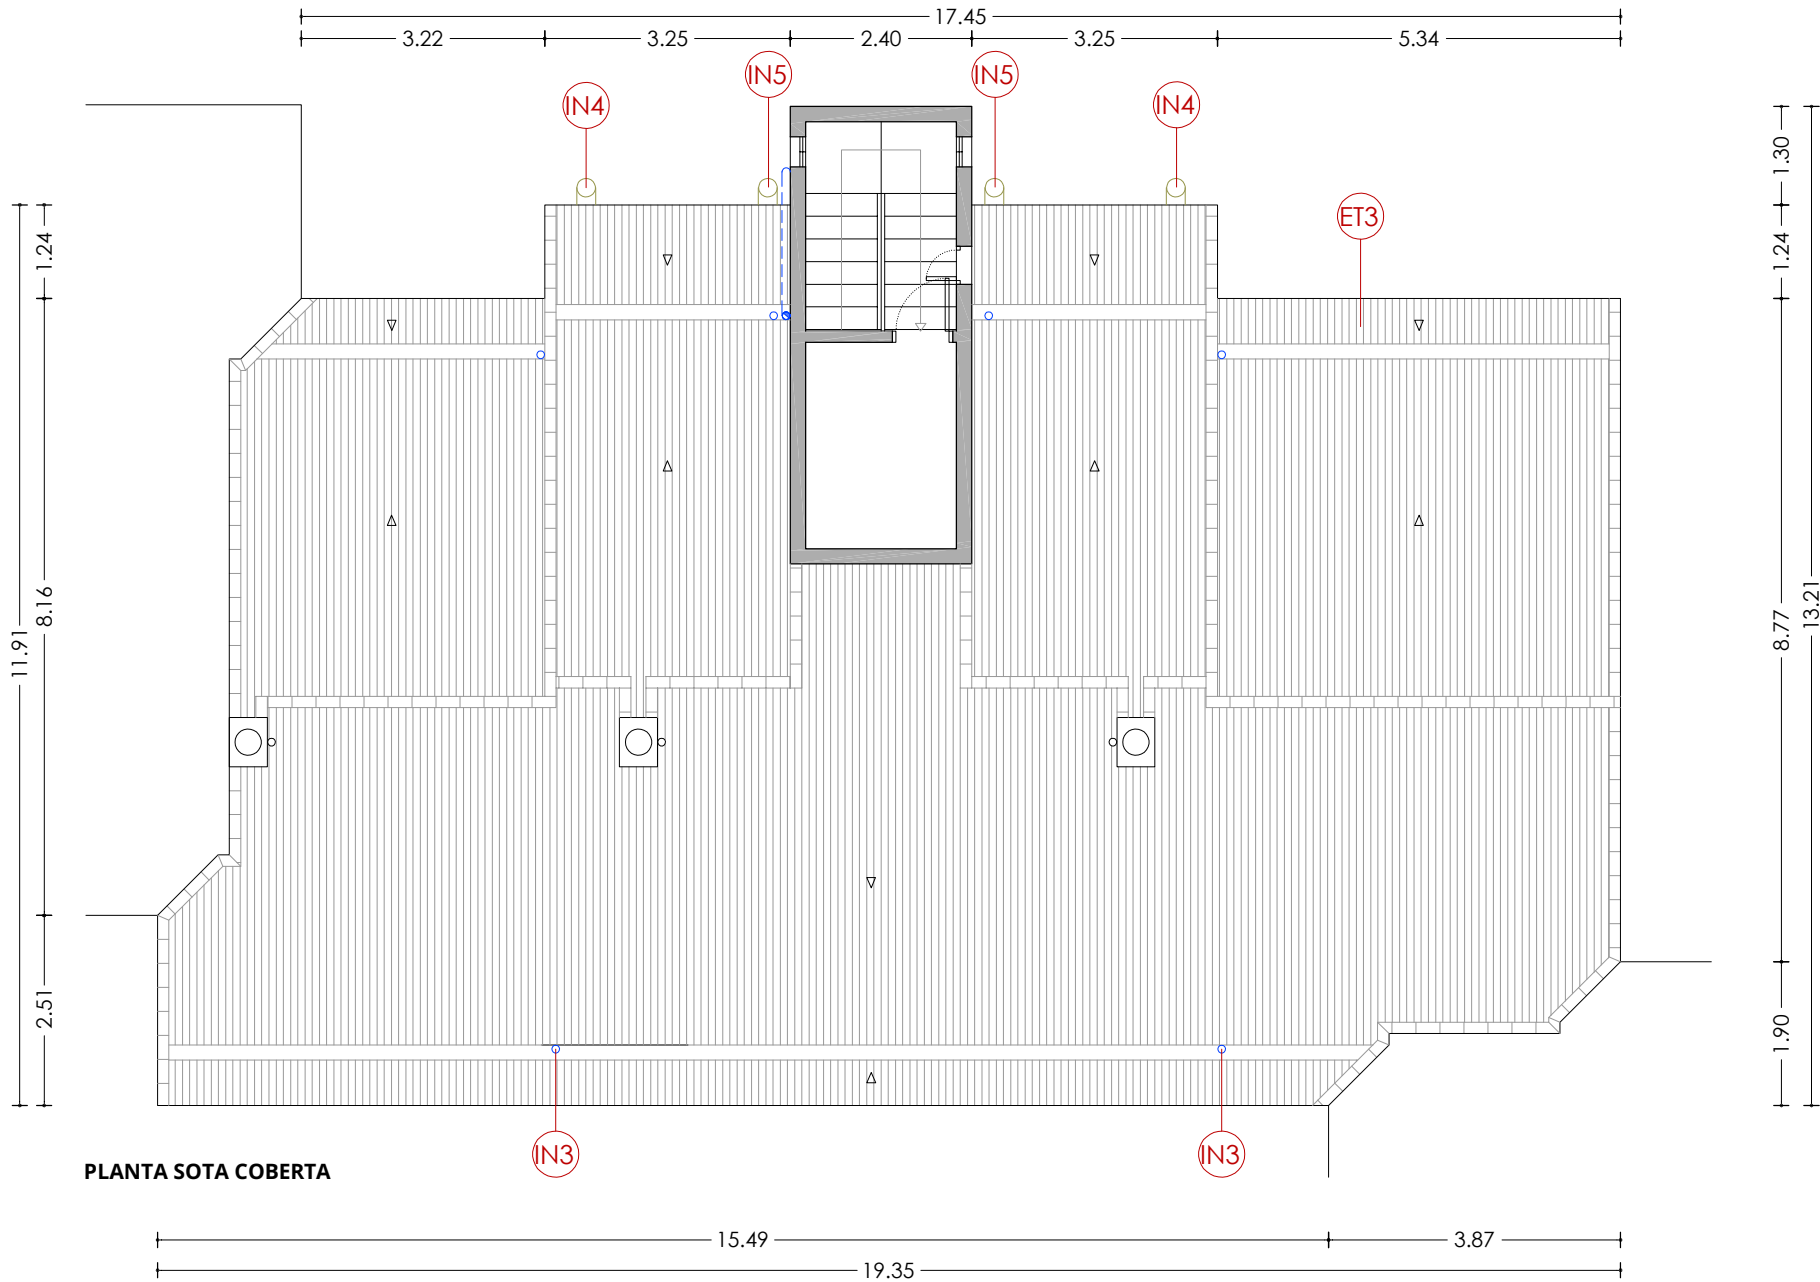
PLÀNOL: ARQUITECTURA ESTAT ACTUAL  
PLANTA SOTA COBERTA

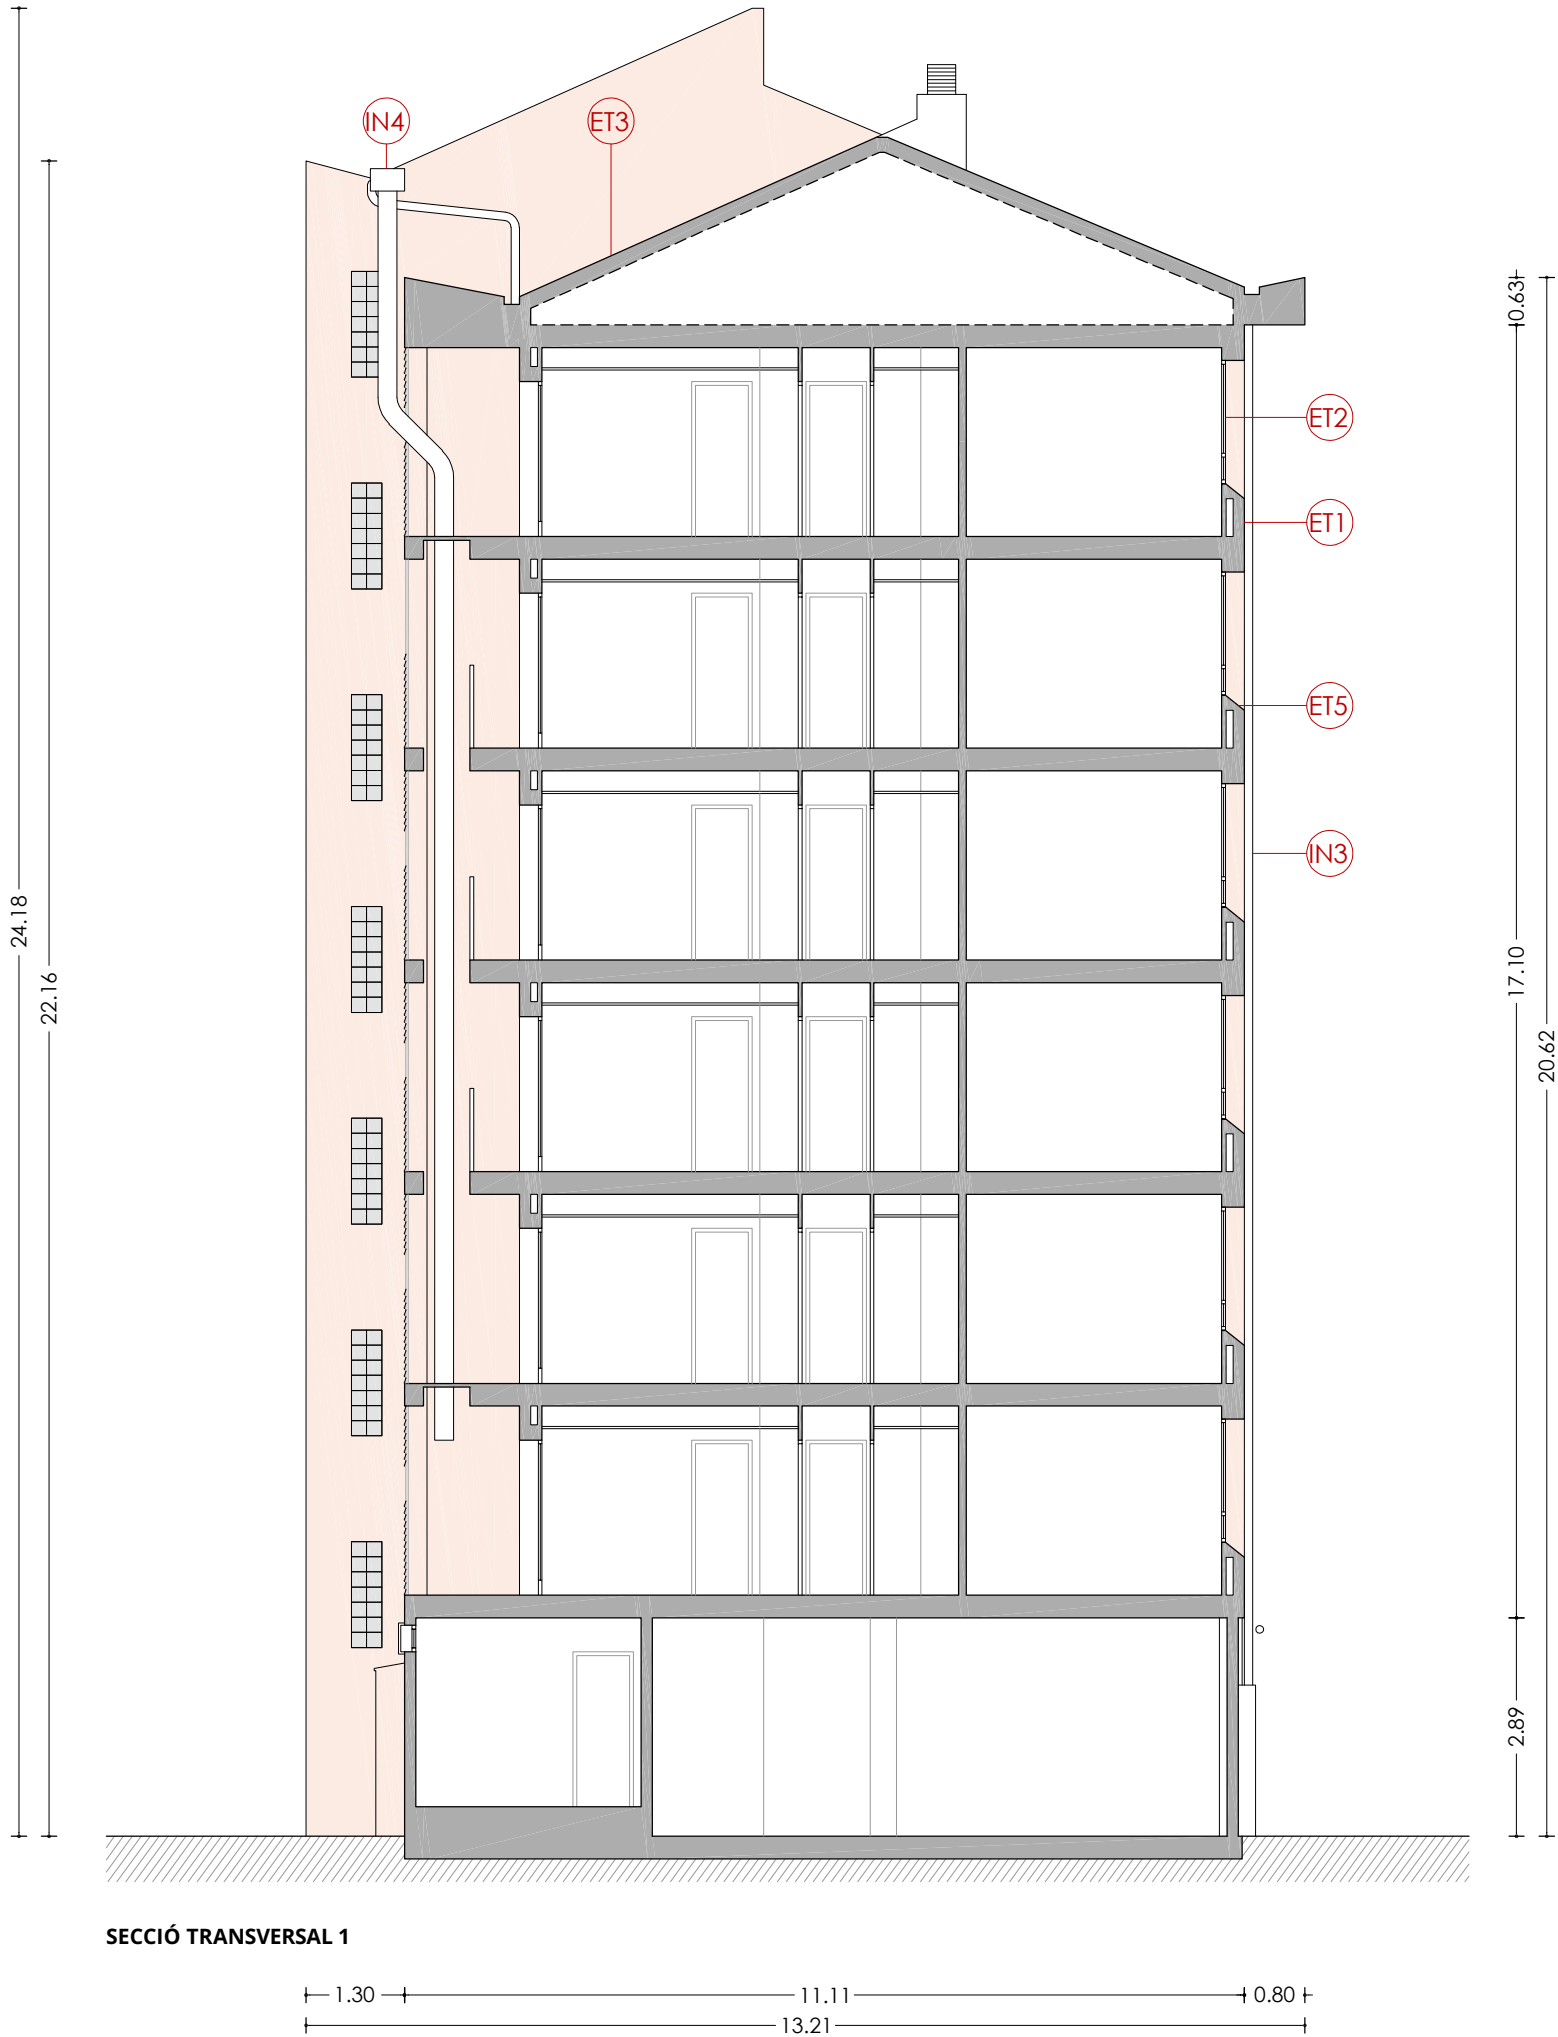
| | PLÀNOL: | | ARQUITECTURA ESTAT ACTUAL<br>SECCIÓ TRANSVERSAL 1 | | <div>som·open·energy</div> <div>arquitectura · enginyeria · obres · energia · sostenibilitat · salut</div> <div><small>energia pla 1, 2 i 3 a l'edifici de rehabilitació a l'edifici 227 a l'avinguda de l'Esperança</small></div> | | |

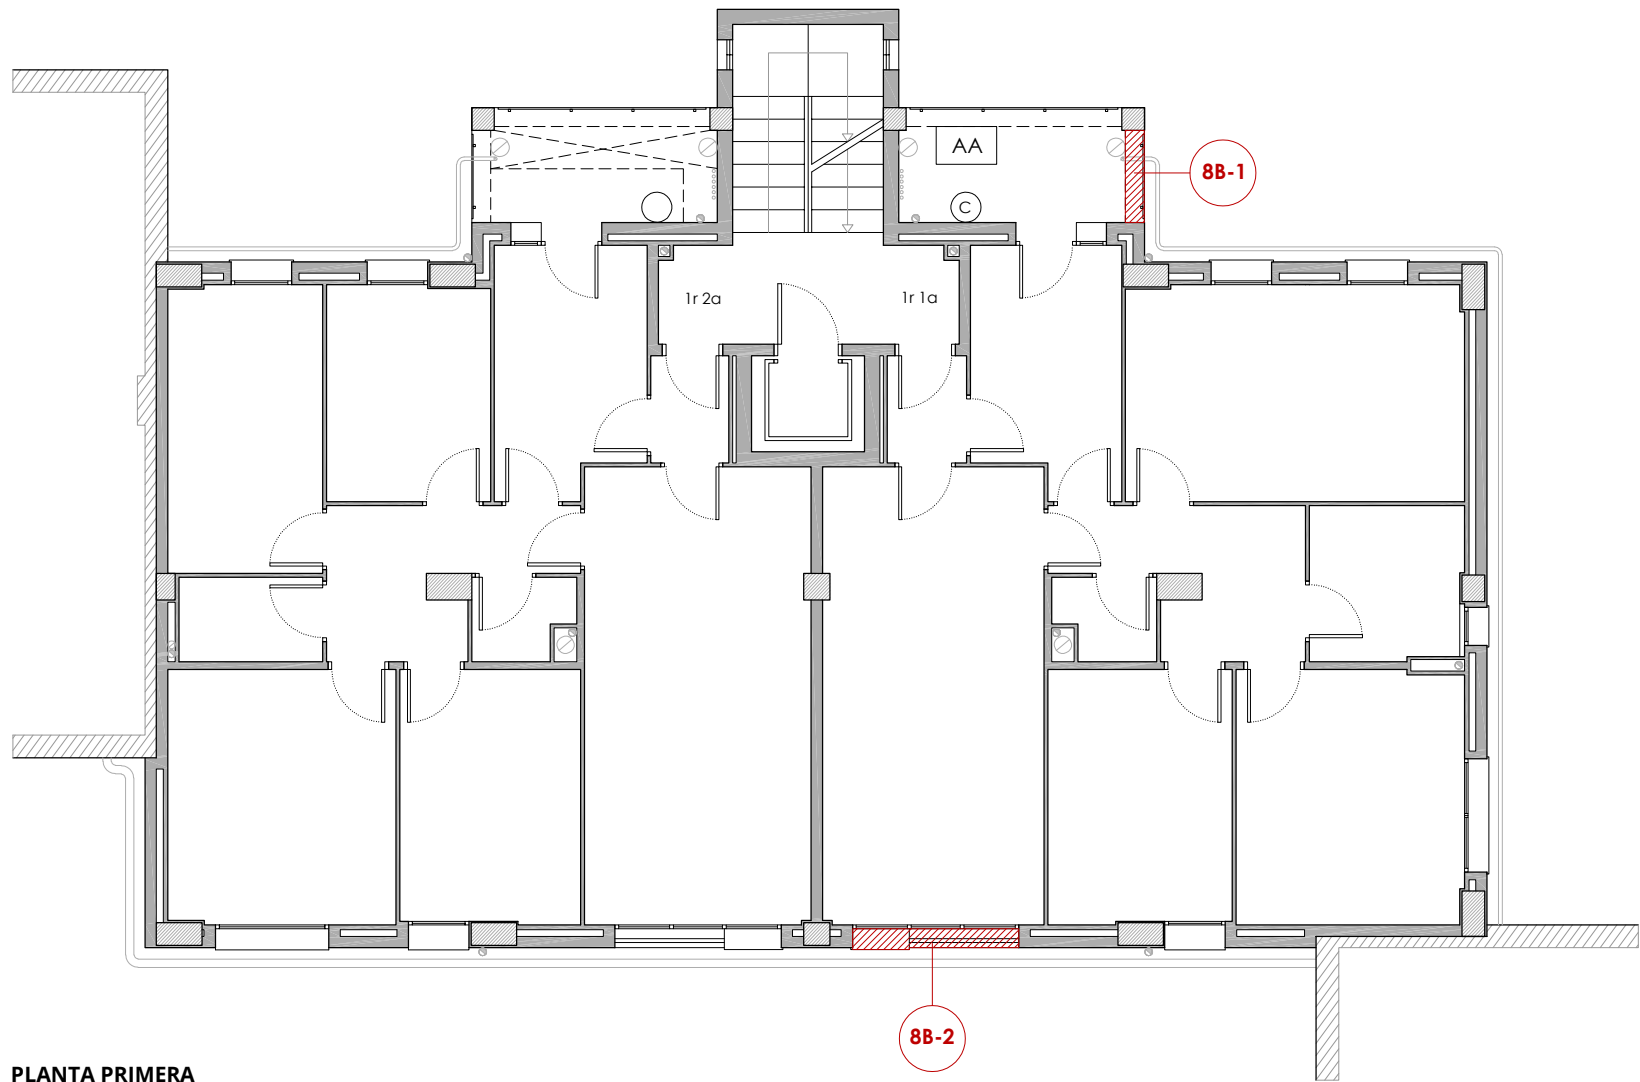
PLANTA PRIMERA

Esquerdas horitzontals d'1cm de gruix a totes les cares de les jàsseres dels pòrtics de formigó armat de la façana nord. S'observen escrostonaments del formigó i es detecta risc de despreniment del formigó. Es detecta a les jàsseres de plantes primera, segona, tercera, quarta i cinquena.

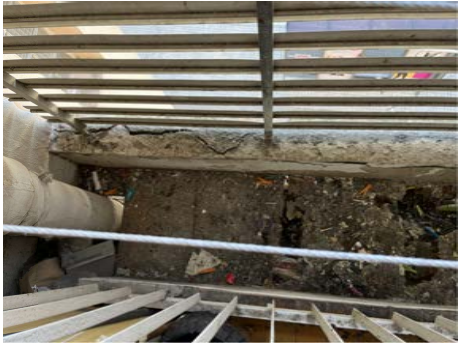
8B-1  
Habitatge 3r 1a

**ESTRUCTURA HORIZONTAL**  
Esquerdas horitzontals d'1cm de gruix a totes les cares de les jàsseres dels pòrtics de formigó armat de la façana nord. S'observen escrostonaments del formigó i es detecta risc de despreniment del formigó. Es detecta a les jàsseres de plantes primera, segona, tercera, quarta i cinquena.

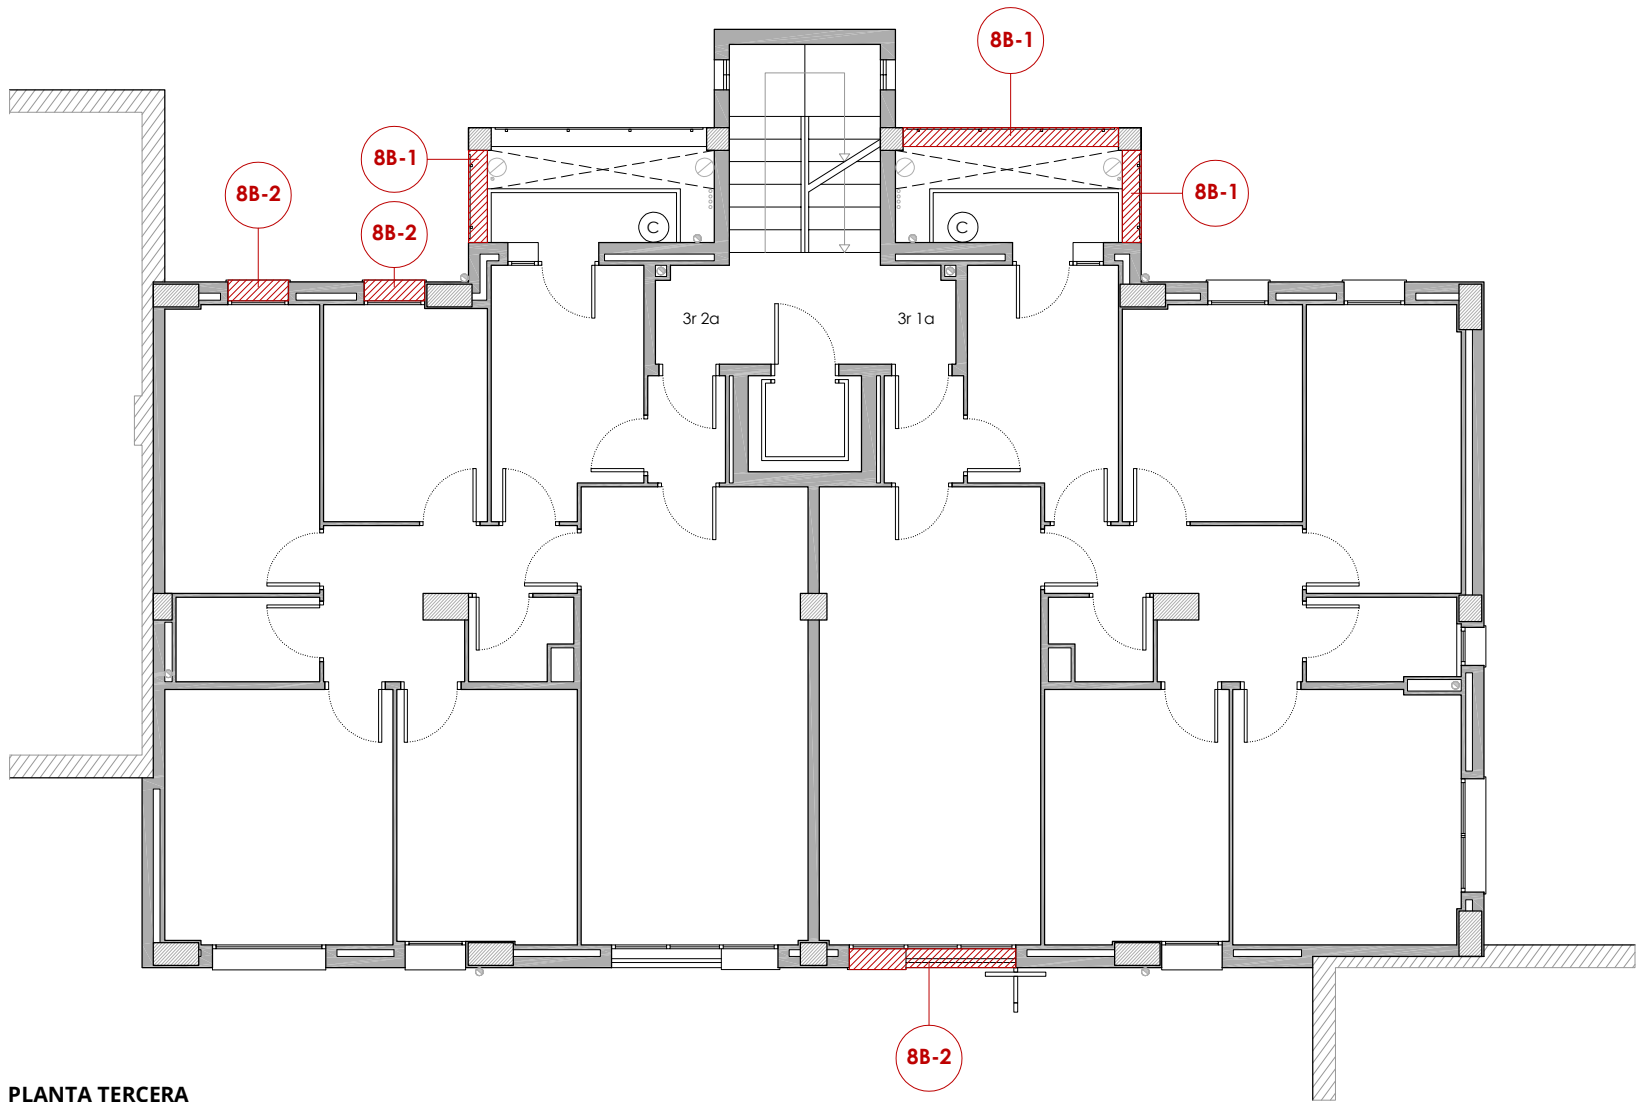
PLANTA TERCERA

**ALTRES DEFICIÈNCIES EN ALTRES SUBSISTEMES CONSTRUCTIUS**  
Autoconstrucció per ampliació de superfície útil del safareig dels habitatges 2n 1a. S'observa l'absència de barana metàl·lica, l'ampliació de la superfície del safareig amb autoconstrucció de forjat i l'acumulació de brutícia. Es detecta als habitatges 2n 1a, 6è 1a i 6è 2a.

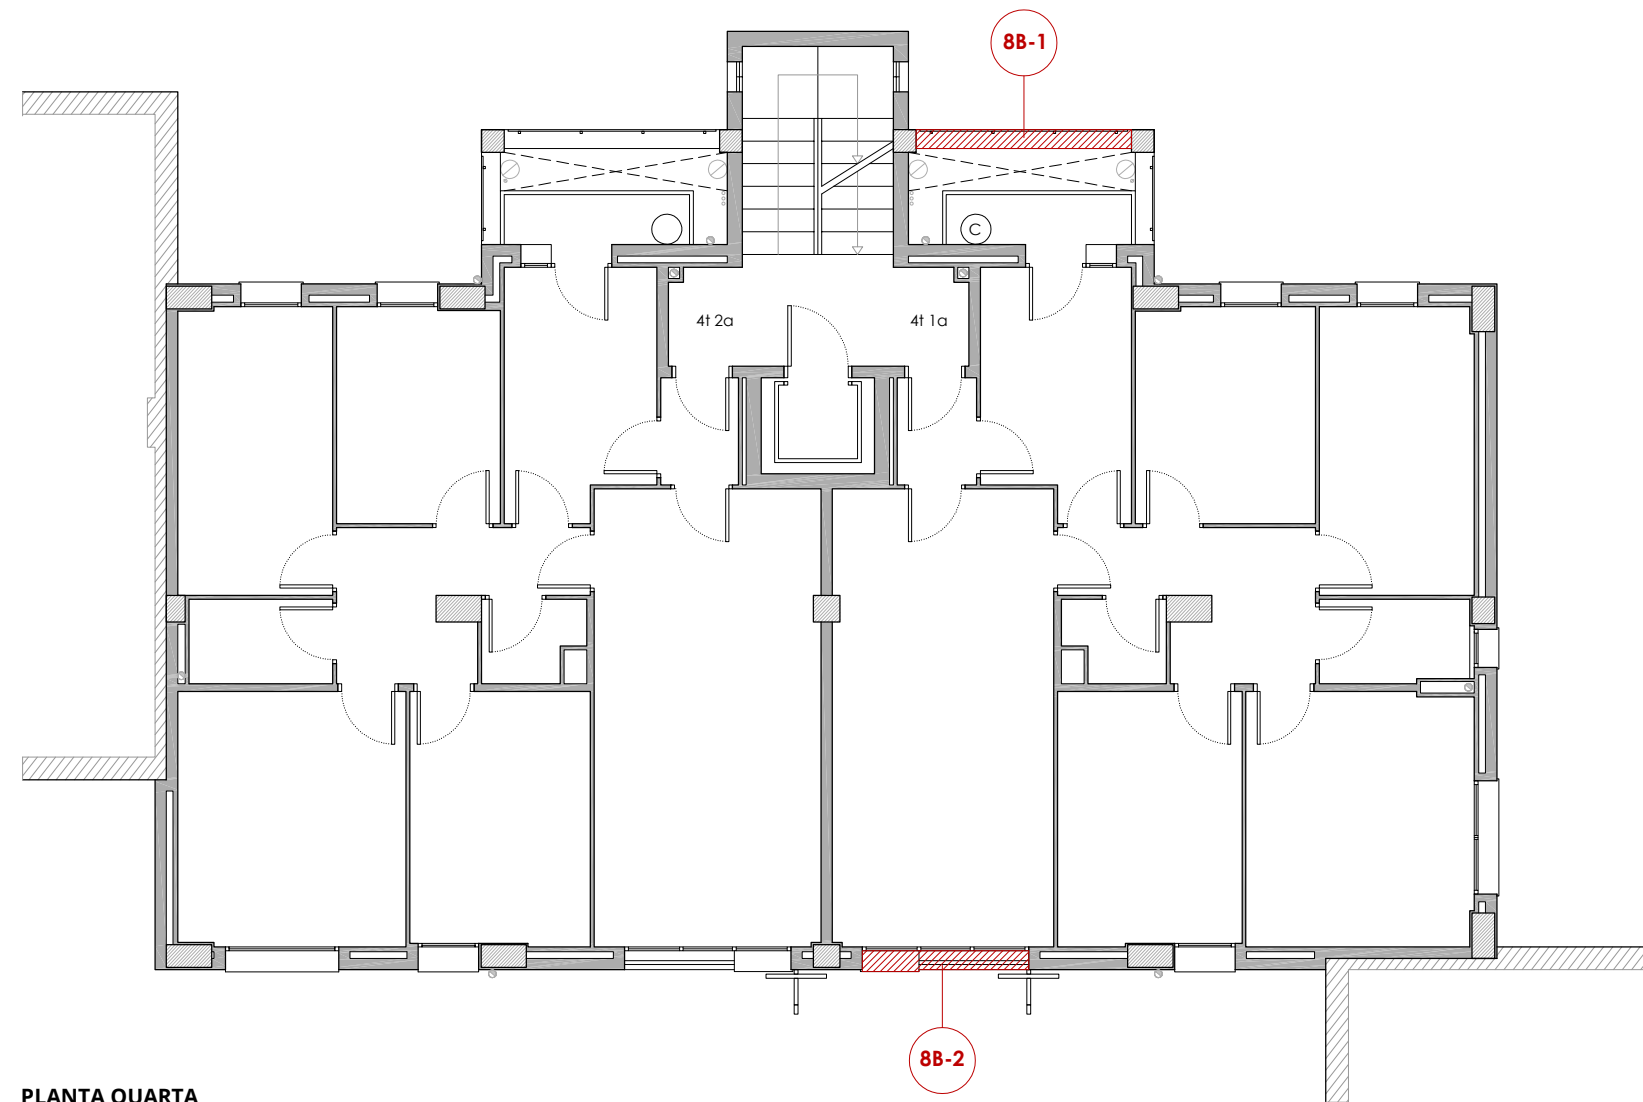
PLANTA QUARTA

Esquerdas horitzontals d'1cm de gruix a totes les cares de les jàsseres dels pòrtics de formigó armat de la façana nord. S'observen escrostonaments del formigó i es detecta risc de despreniment del formigó. Es detecta a les jàsseres de plantes primera, segona, tercera, quarta i cinquena.

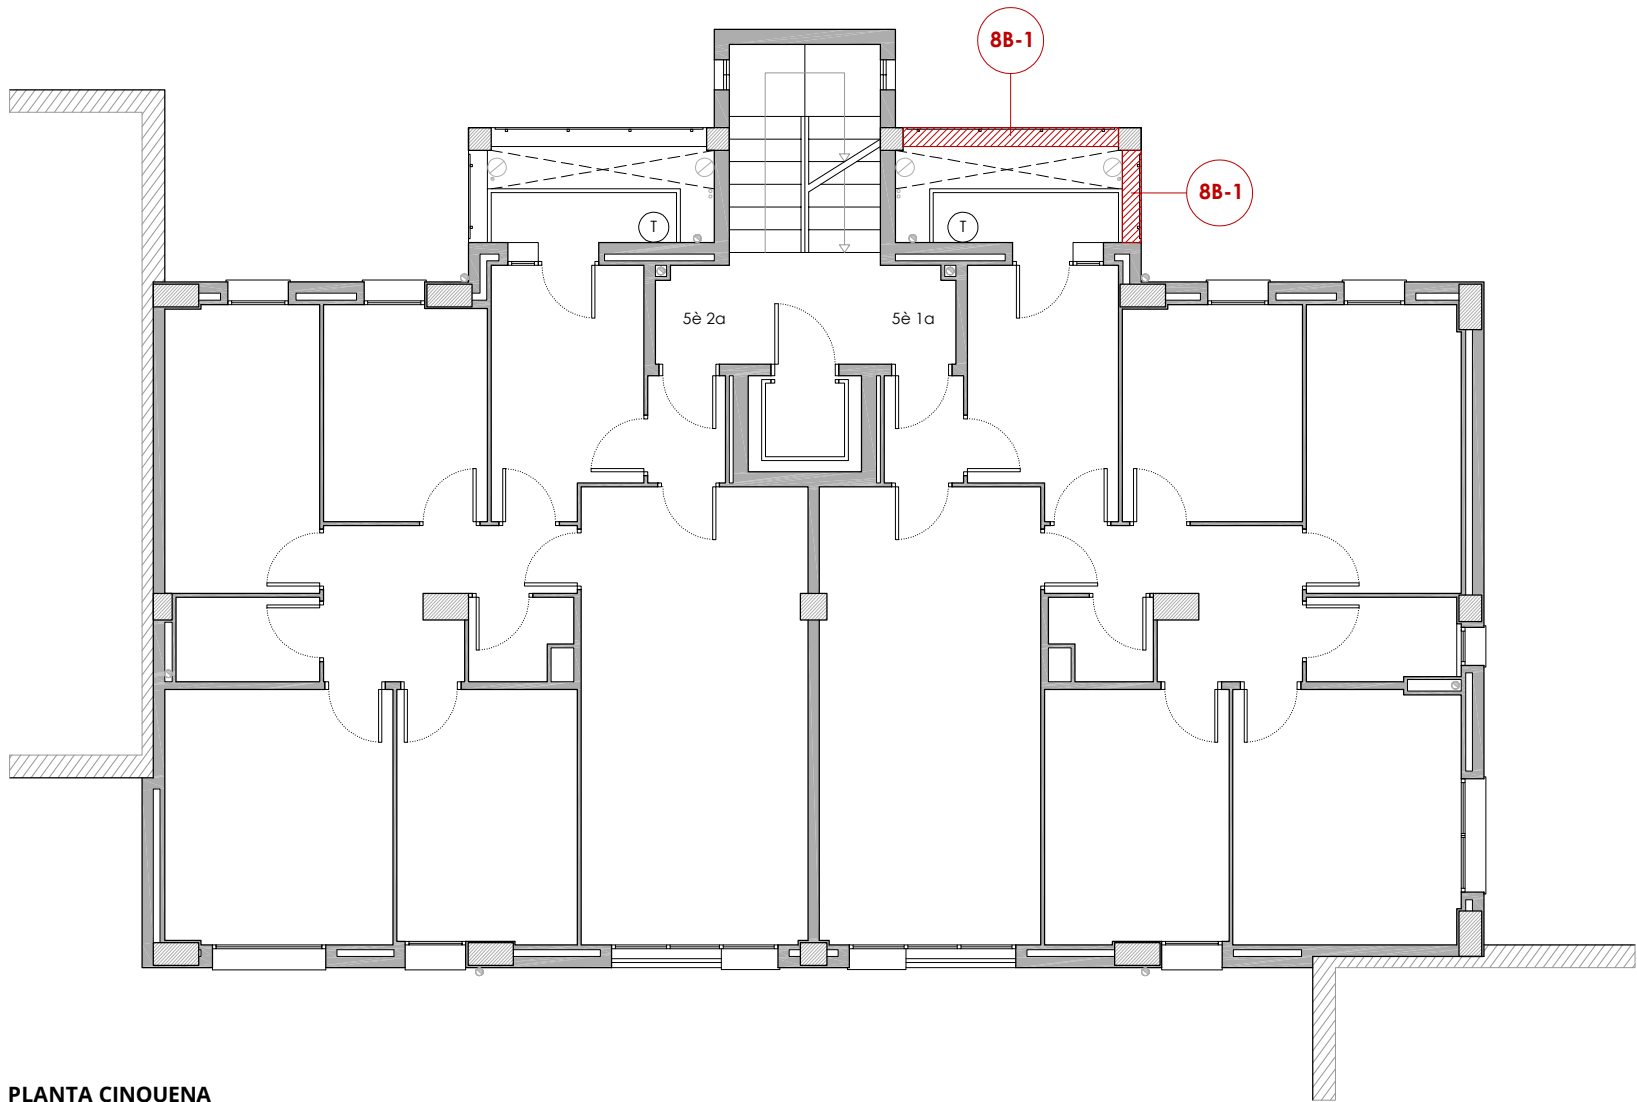
PLANTA CINQUENA

Esquerdes horitzontals d'1cm de gruix a totes les cares de les jàsseres dels pòrtics de formigó armat de la façana nord. S'observen escrostonaments del formigó i es detecta risc de despreniment del formigó. Es detecta a les jàsseres de plantes primera, segona, tercera, quarta i cinquena.
