**PROJECTE BÀSIC I EXECUTIU DE  
REHABILITACIÓ ENERGÈTICA D'EDIFICIS  
PLURIFAMILIARS D'HABITATGES**

**C/ DEL RIU LLOBREGAT, 8, ESCALA A, B I H**

**CAMP CLAR - FRANCOLÍ**

**II DOCUMENTACIÓ GRÀFICA  
ESCALA B**

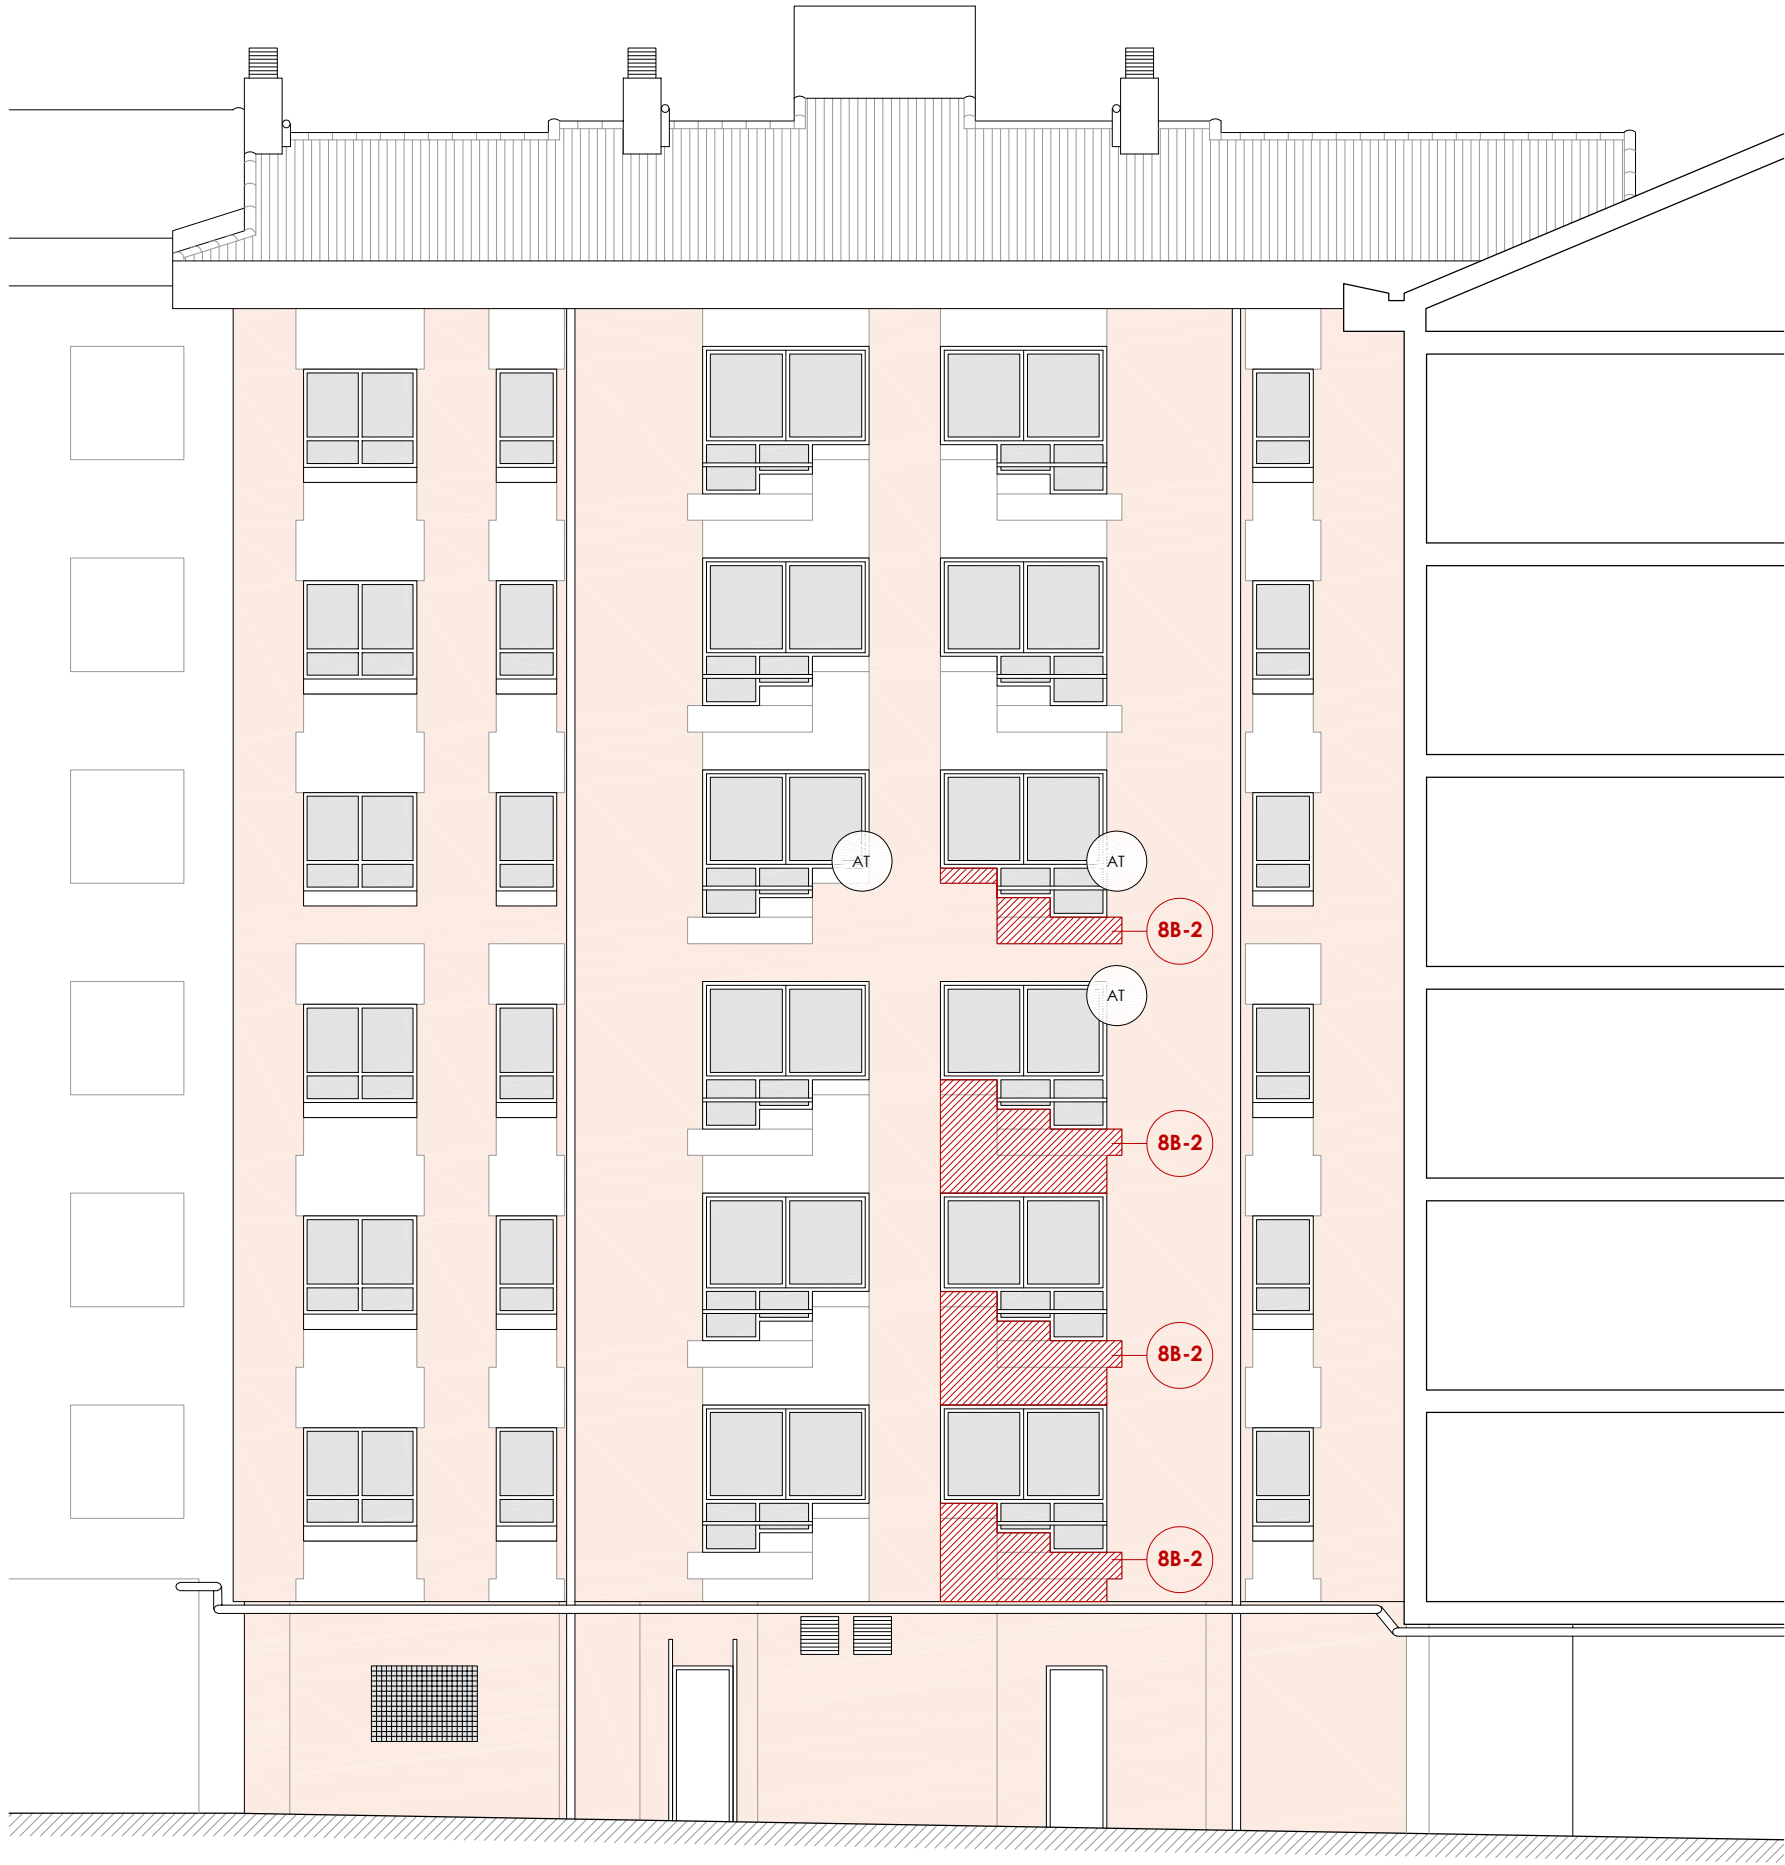
ALÇAT SUD

**ESTRUCTURA HORIZONTAL**  
Esquerdes horitzontals d'1cm de gruix a totes les cares de les jàsseres dels pòrtics de formigó armat de la façana nord. S'observen escrostonaments del formigó i es detecta risc de despreniment del formigó. Es detecta a les jàsseres de plantes primera, segona, tercera, quarta i cinquena.

**ALTRES DEFICIÈNCIES EN ALTRES SUBSISTEMES CONSTRUCTIUS**  
Autoconstrucció per ampliació de superfície útil del safareig dels habitatges 2n 1a. S'observa l'absència de barana metàl·lica, l'ampliació de la superfície del safareig amb autoconstrucció de forjat i l'acumulació de brutícia. Es detecta als habitatges 2n 1a, 6è 1a i 6è 2a.

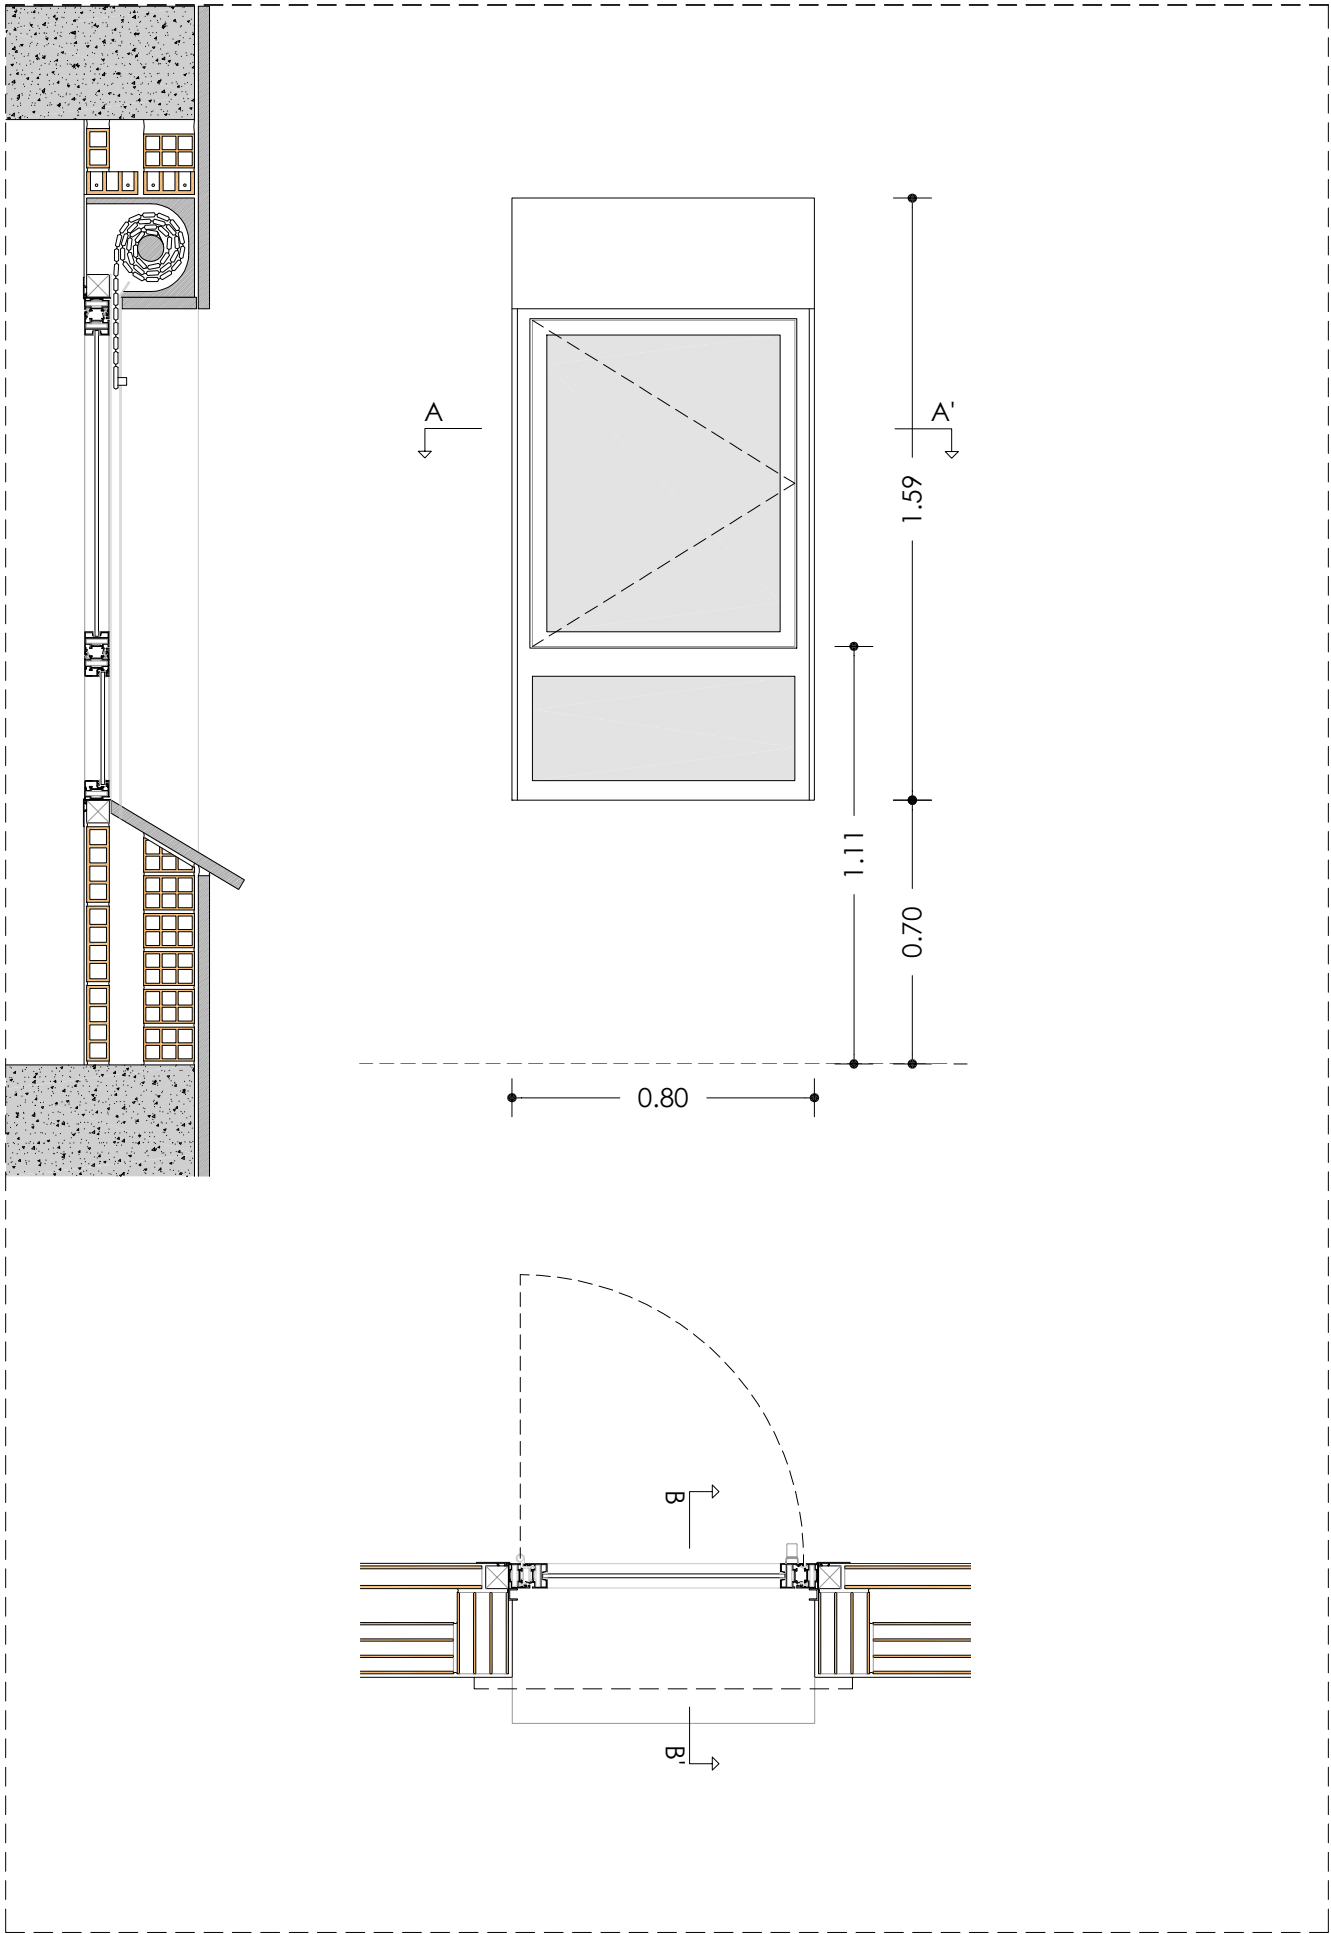
| | PLÀNOL: | | FUSTERIES I DETALLS ESTAT ACTUAL<br>DETALL 8B - FE05 | | <b>som·open·energy</b><br>arquitectura · enginyeria · obres · energia · sostenibilitat · salut<br><small>seu central: carrer 2 de juliol 4, 08001 Sant Joan de Vilatorrada · telèfon 93 27 77 77 · email: info@somopenenergy.com i info@openenergy.cat</small> | | | |

| Unitat | Obertura | Buit d'obra (cm) | Fusteria | Envidrament | Persiana | Unitats |
|---|---|---|---|---|---|---|
| 8B - FE05 | 1 batent + 1 fixa | 80x130 | F1 | V4 | Si | 36 |

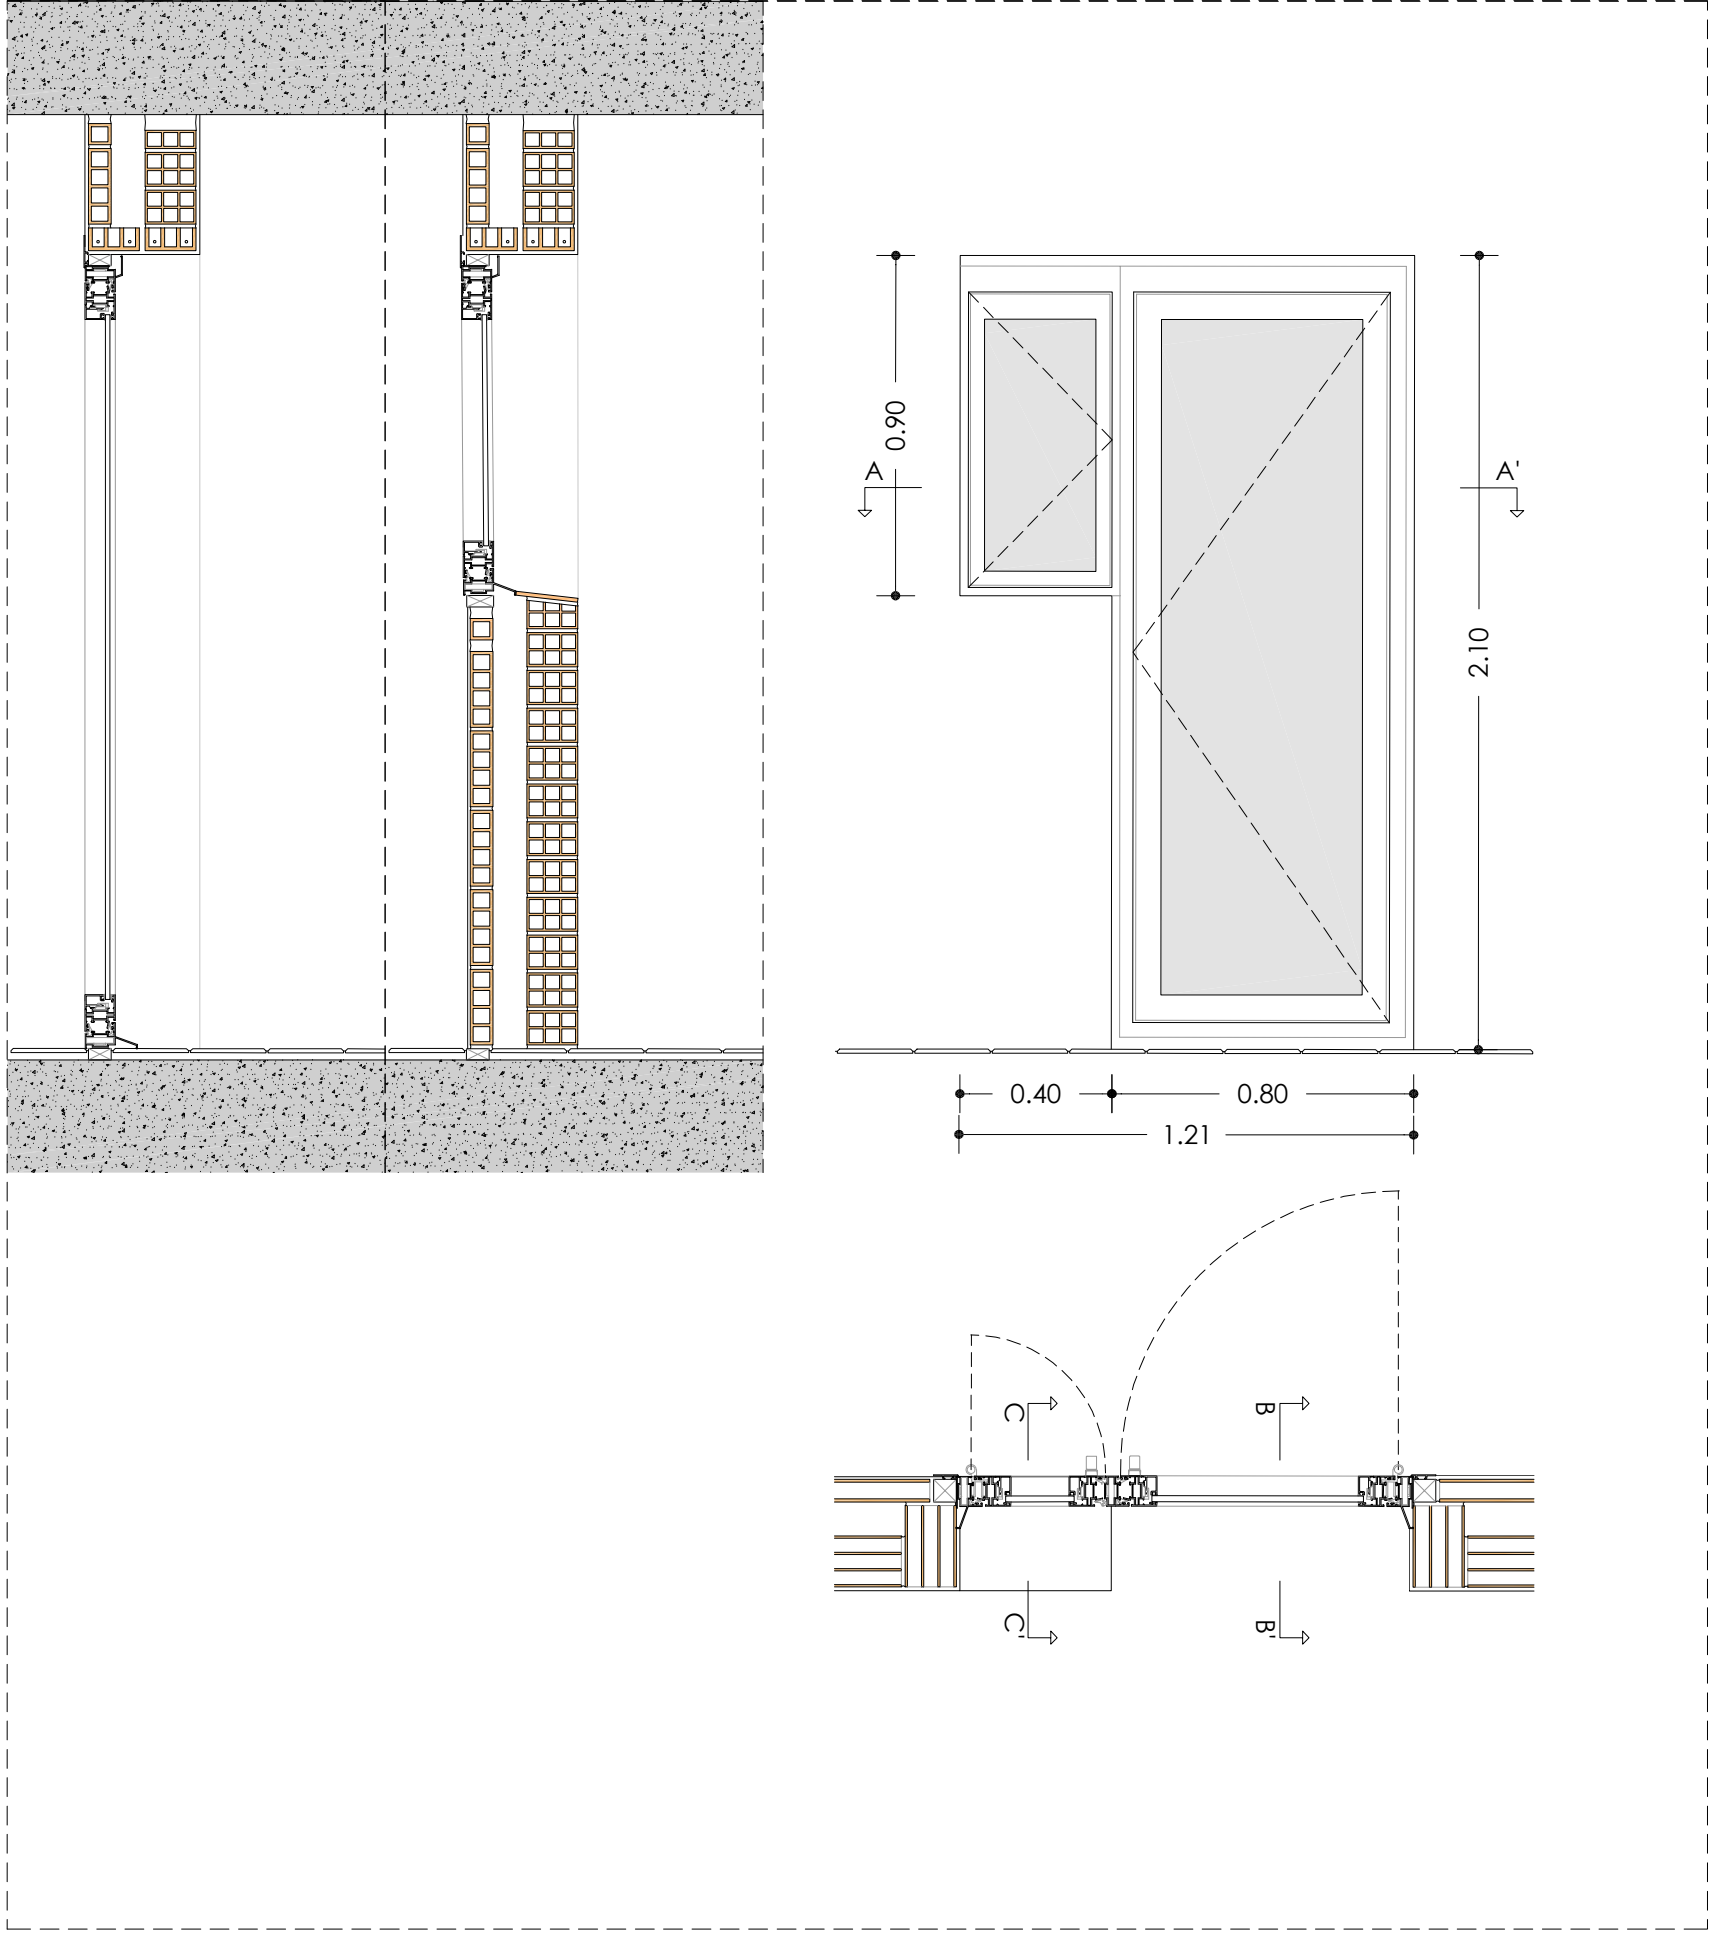
PLÀNOL: FUSTERIES I DETALLS ESTAT ACTUAL  
DETALL 8B - FE07

| Unitat | Obertura | Buit d'obra (cm) | Fusteria | Envidrament | Persiana | Unitats |
|---|---|---|---|---|---|---|
| 8B - FE07 | 2 batents | 120x210 | F1 | V4 | - | 12 |

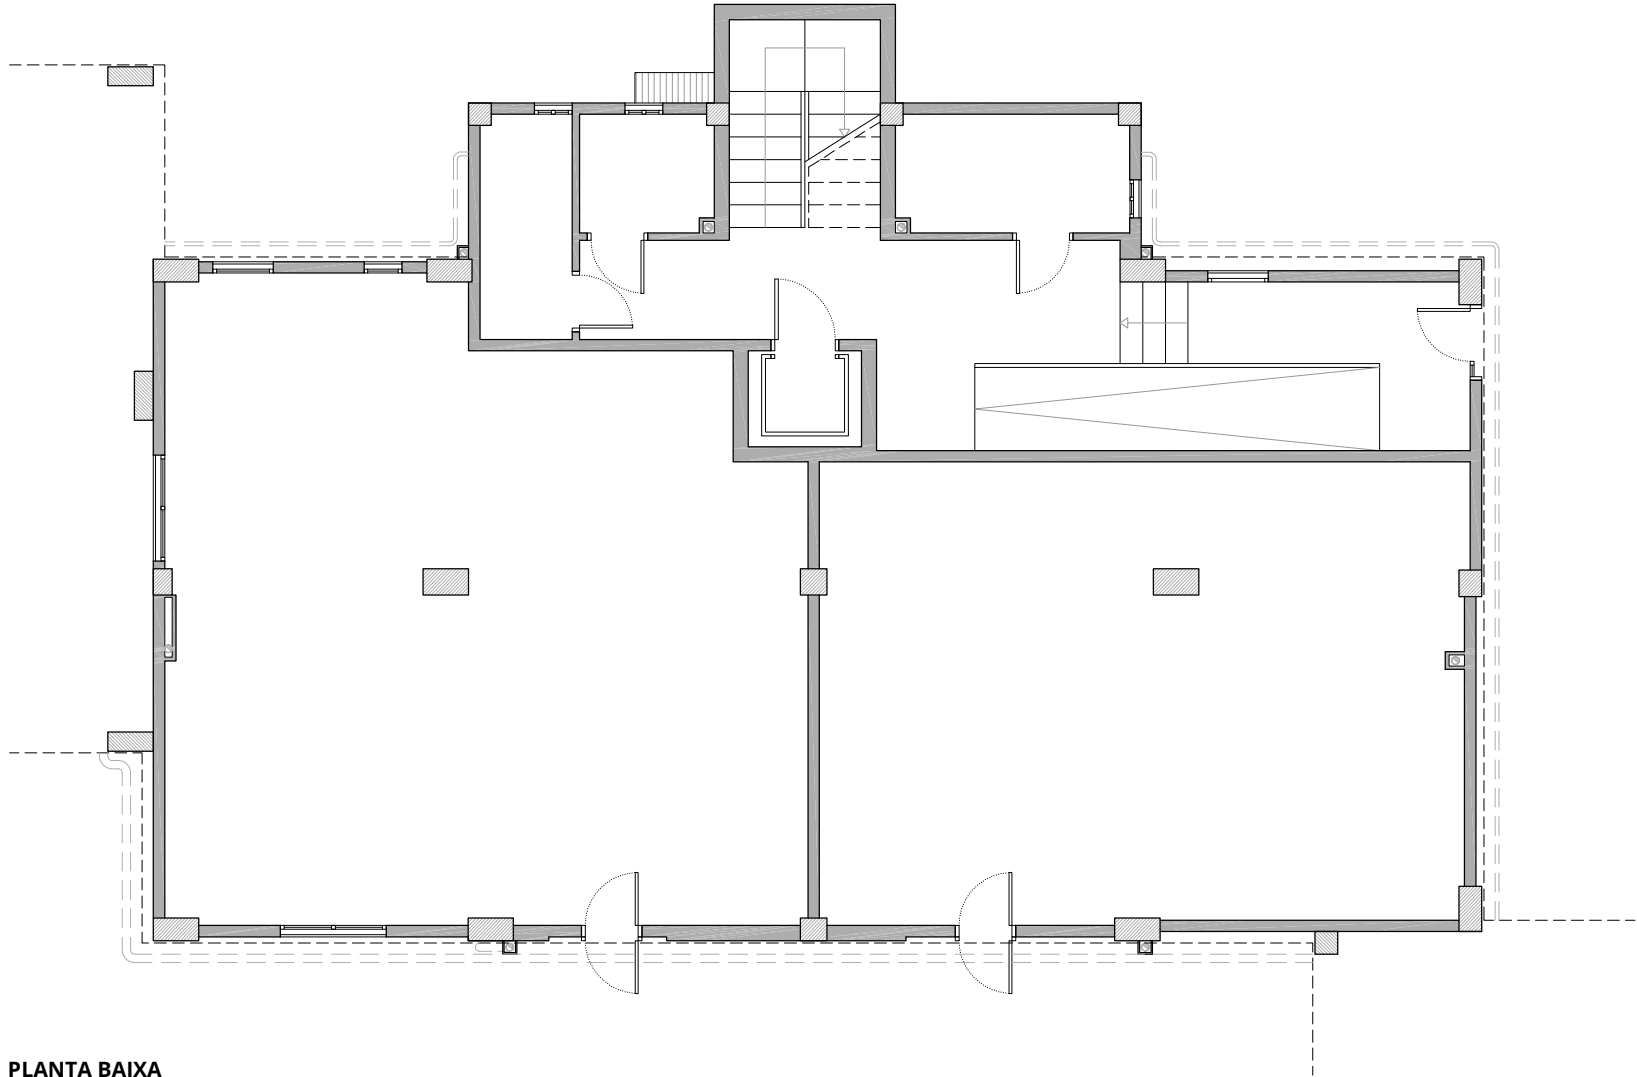
8B - AC 01

PLANTA BAIXA

PLÀNOL: ENDERROC  
PLANTA BAIXA

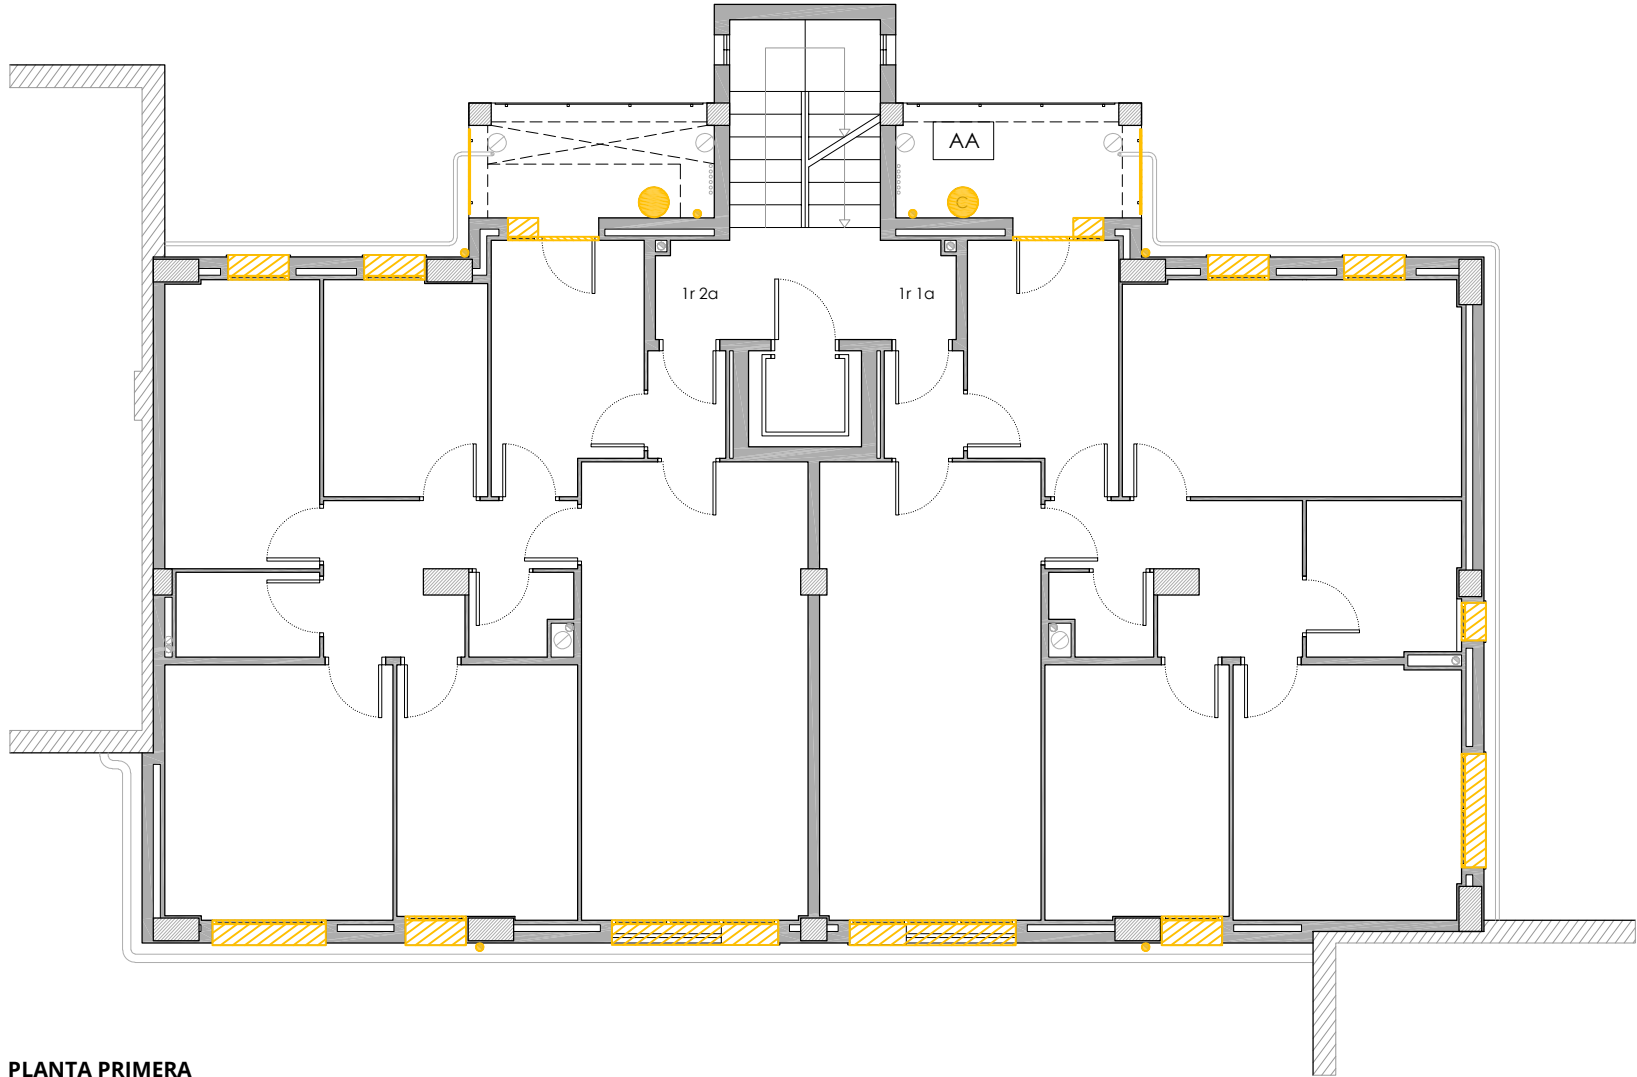
8B - AC 02

PLANTA PRIMERA

PLÀNOL: ENDERROC  
PLANTA PRIMERA

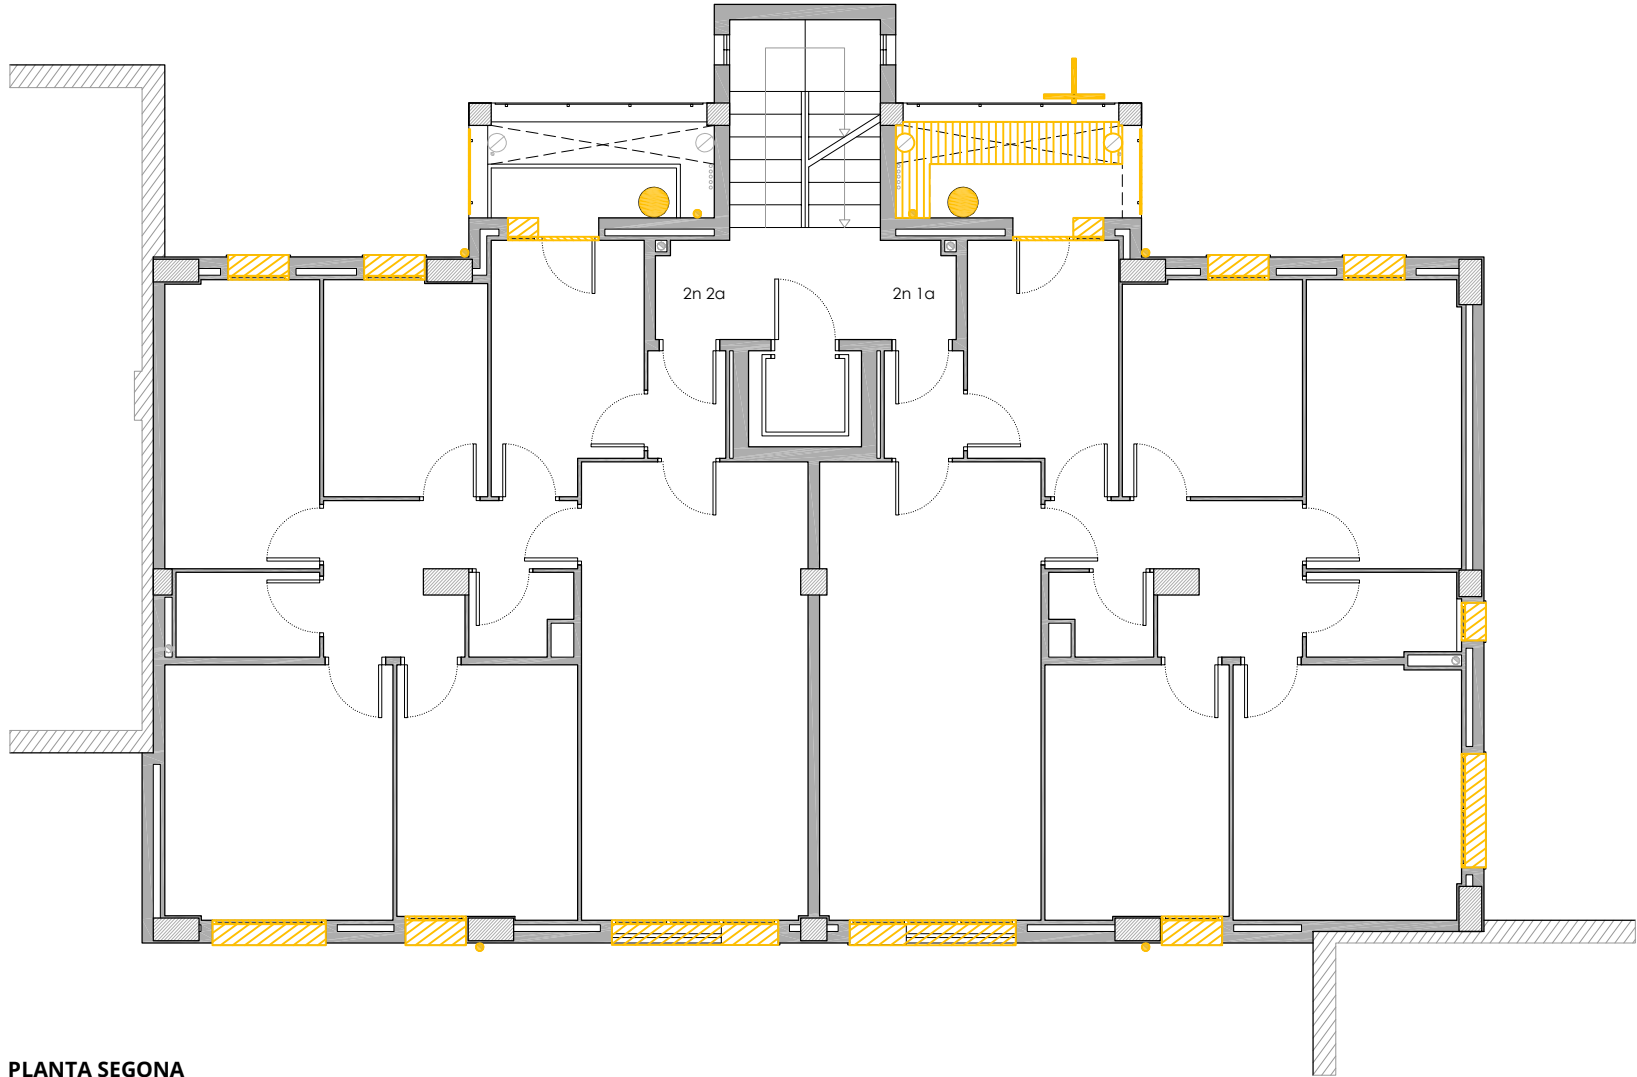
8B - AC 03

PLANTA SEGONA

PLÀNOL: ENDERROC  
PLANTA SEGONA

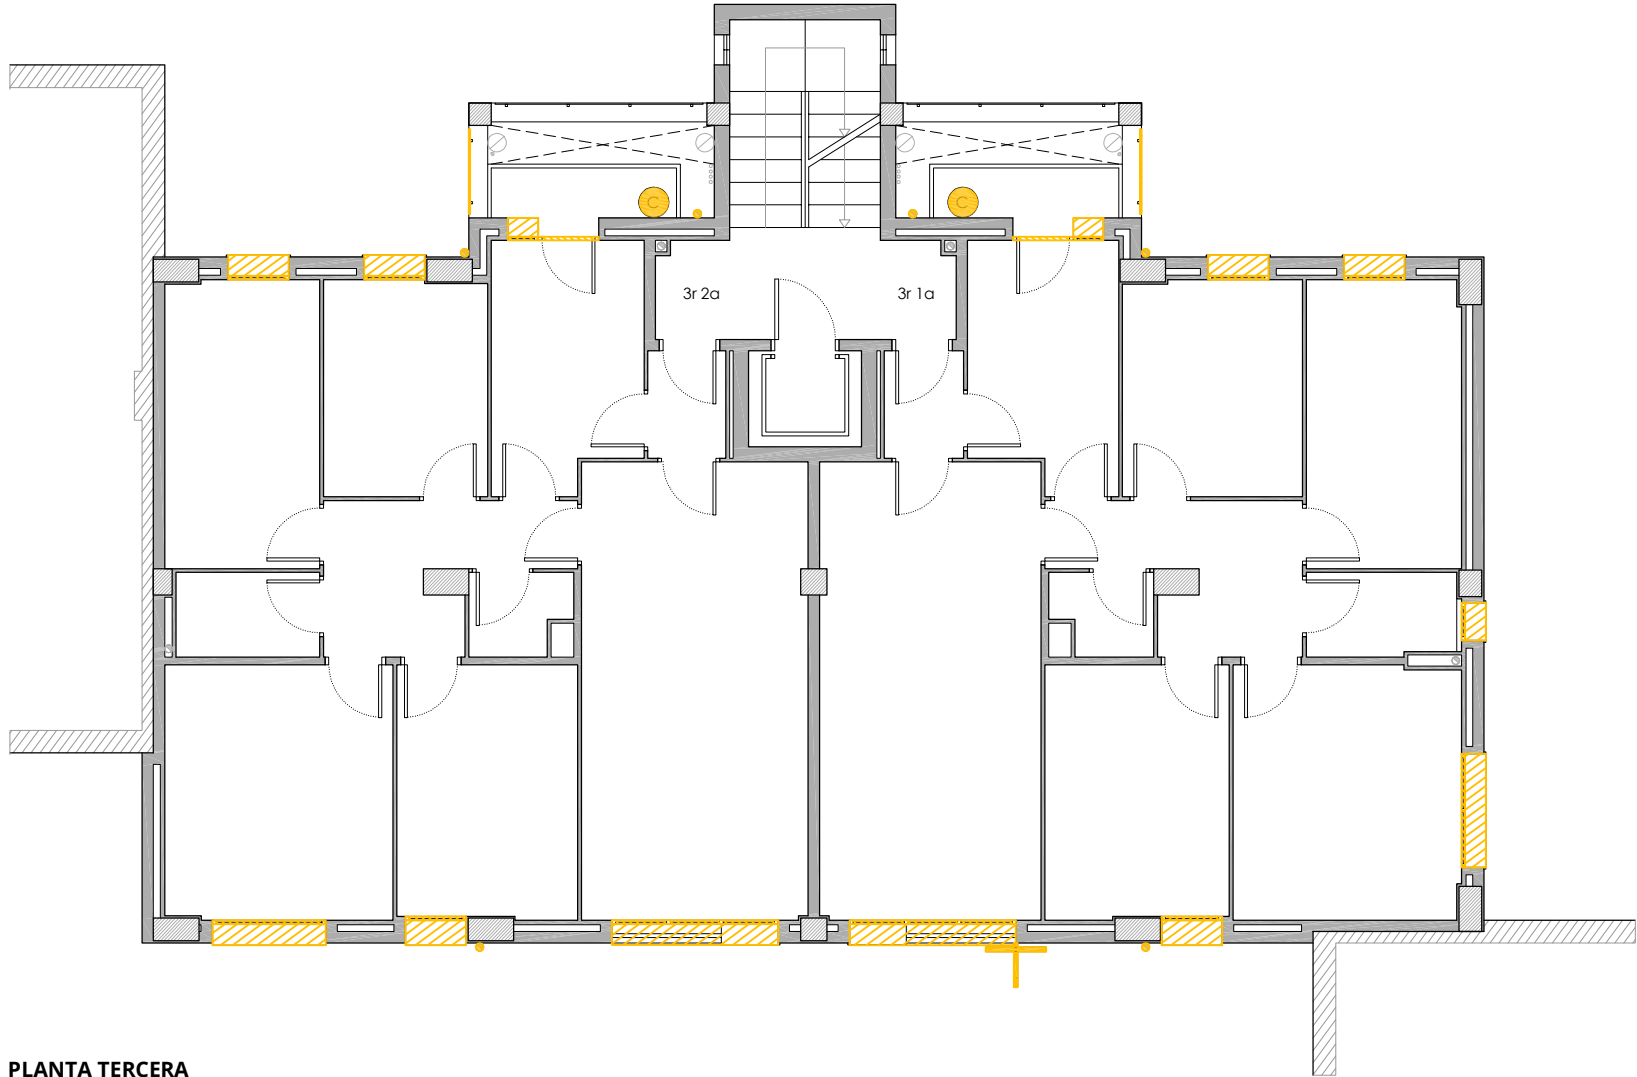
8B - AC 04

PLANTA TERCERA

PLÀNOL: ENDERROC  
PLANTA TERCERA

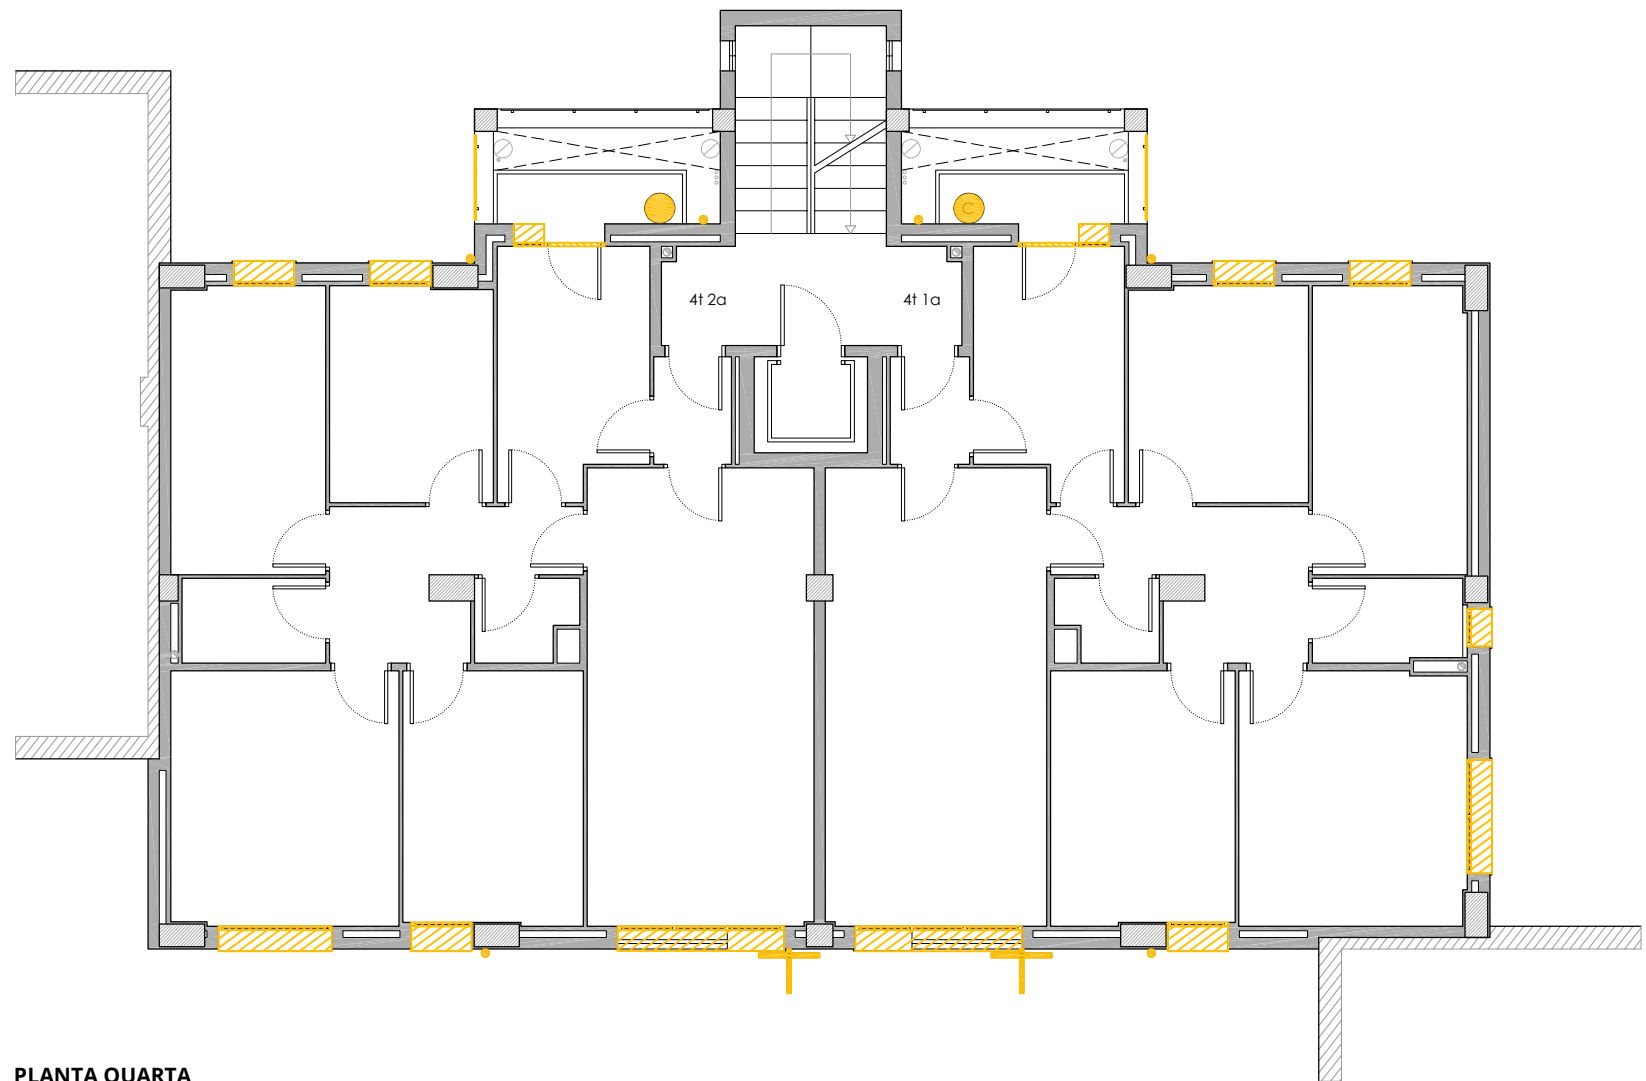
## PLANTA QUARTA

PLÀNOL. ENDERROC  
PLANTA QUARTA

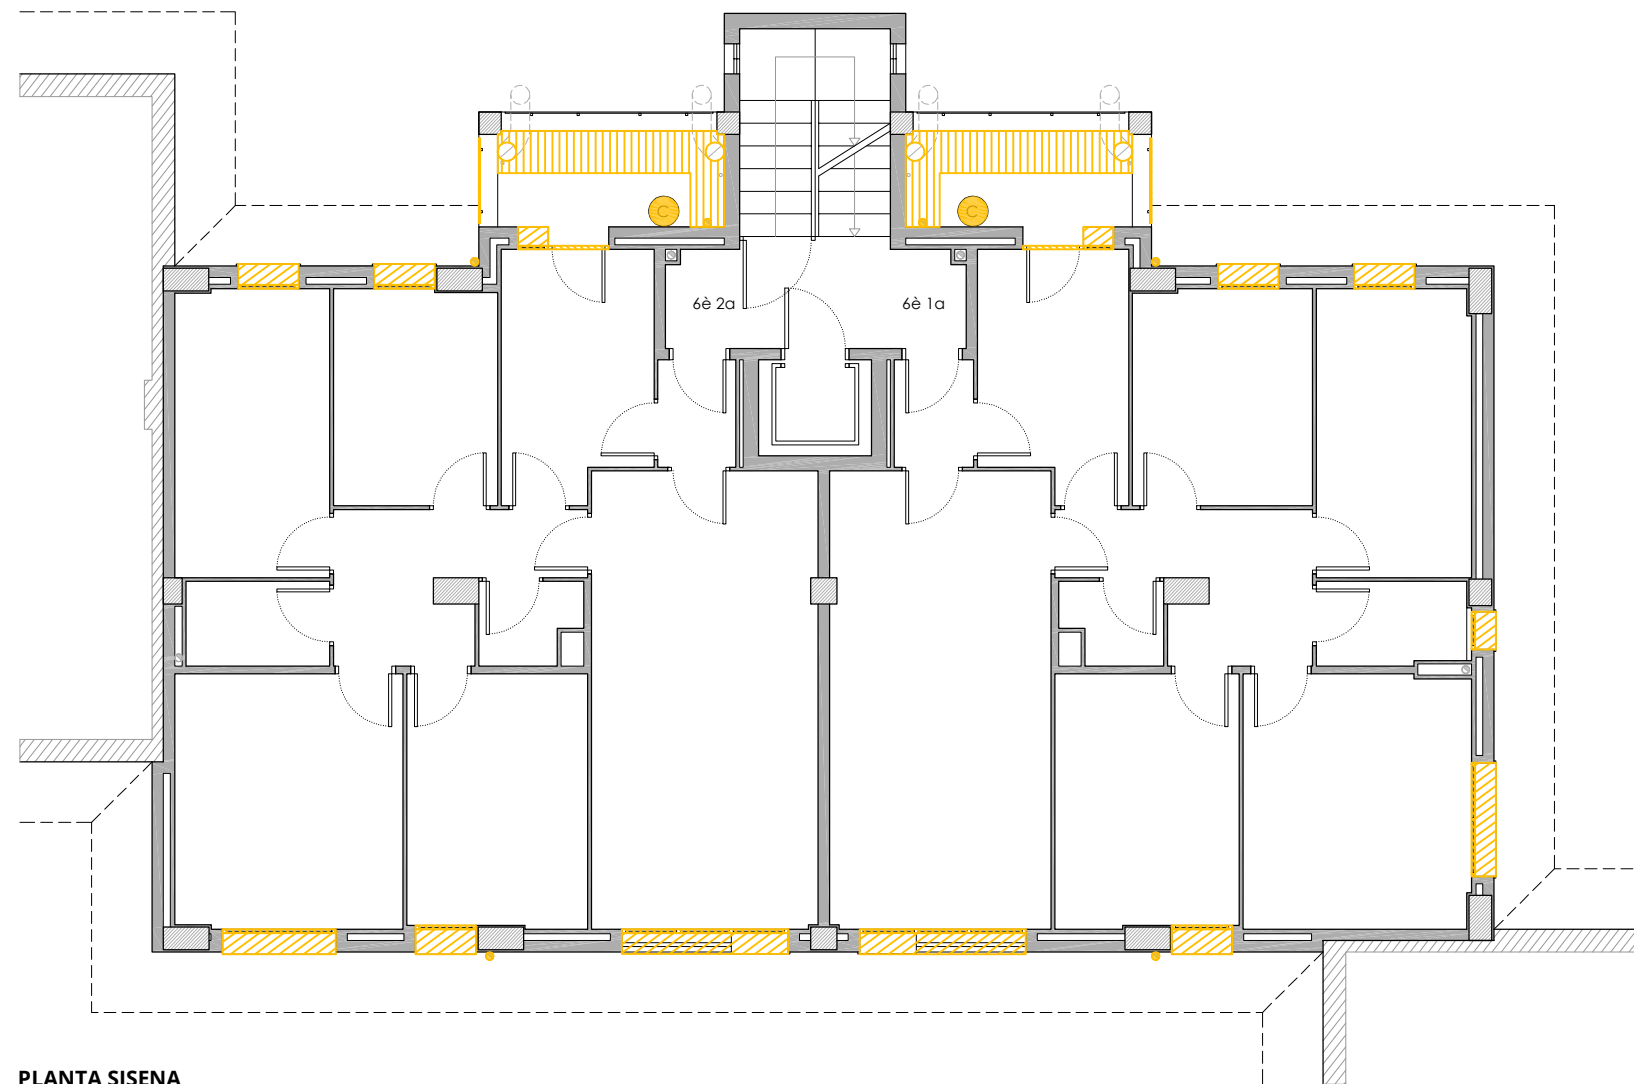
NÚM PLÀNOL:  
8B - AC 07

PLÀNOL. ENDERROC  
PLANTA SISENA

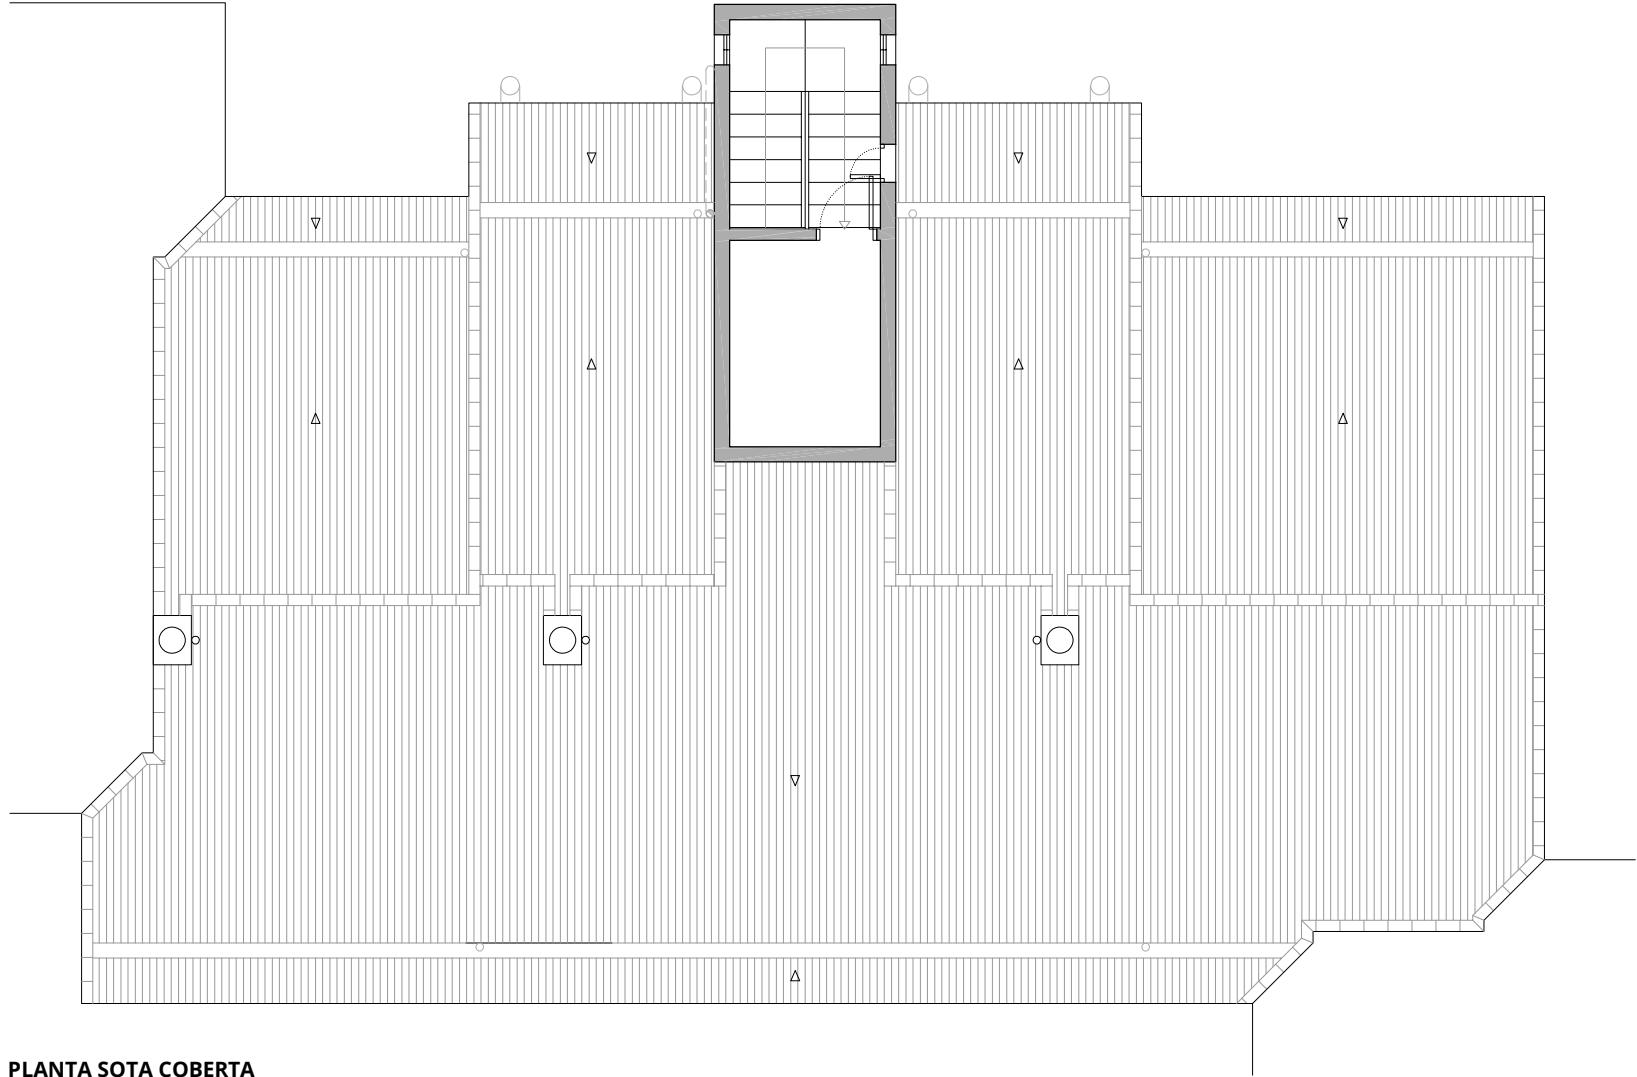
8B - AC 08

PLANTA SOTA COBERTA

PLÀNOL: ENDERROC  
PLANTA SOTA COBERTA
