**PROJECTE BÀSIC I EXECUTIU DE  
REHABILITACIÓ ENERGÈTICA D'EDIFICIS  
PLURIFAMILIARS D'HABITATGES**

**C/ DEL RIU LLOBREGAT, 8, ESCALA A, B I H**

**CAMP CLAR - FRANCOLÍ**

**II DOCUMENTACIÓ GRÀFICA  
ESCALA B**

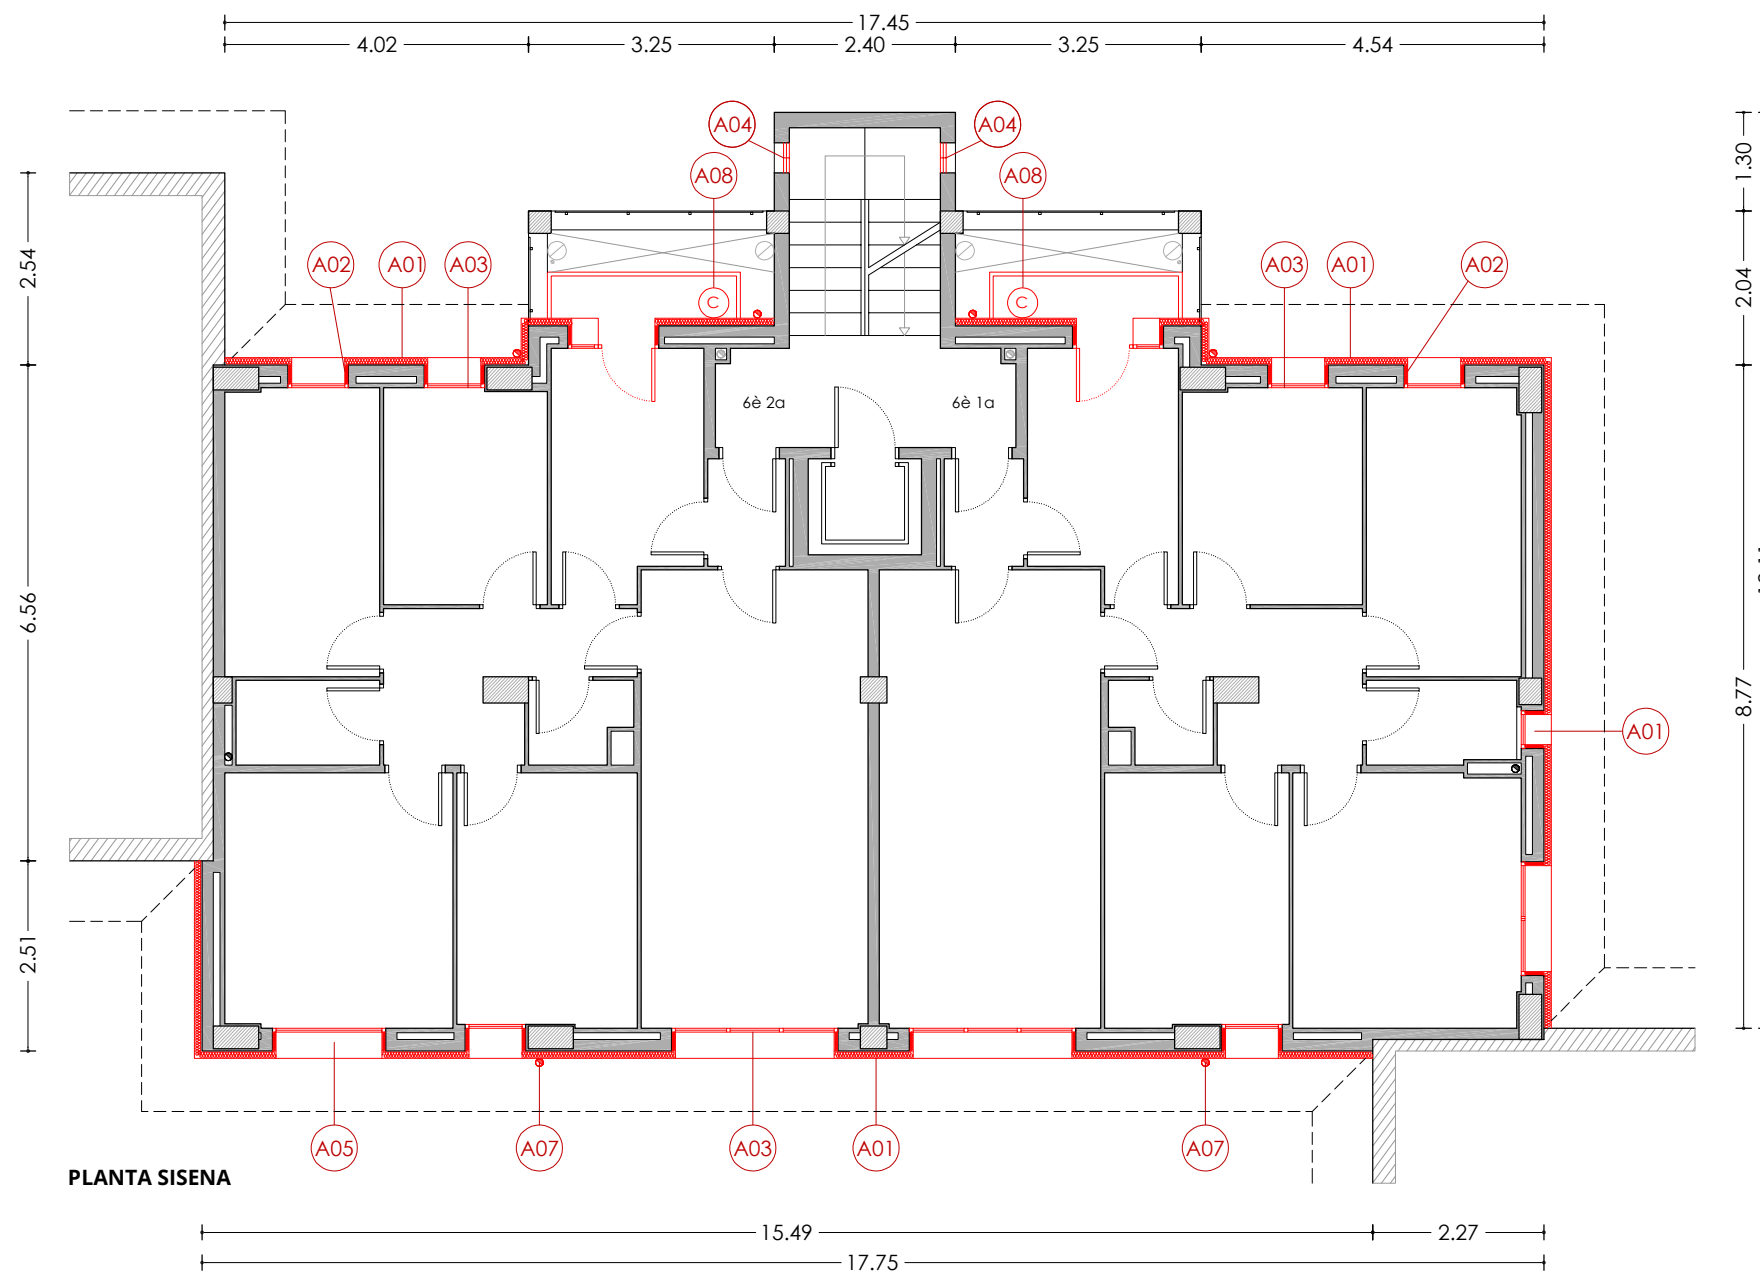
8B - ER 07

- A01** Aïllament tèrmic per l'exterior tipus SATE de 10cm de EPS.
- A02** Aïllament tèrmic per l'exterior tipus SATE de 2cm de EPS, en brancals, ampits i llindes.
- A03** Fusteries a base de perfils de PVC i vidres dobles baix emissius, amb caixa de persiana.
- A04** Fusteries a base de perfils de PVC i vidres dobles baix emissius, sense caixa de persiana.
- A05** Escopidor d'alumini anoditzat.
- A06** Aïllament tèrmic en espai sota coberta, mitjançant manta de fibra de vidre de 10cm.
- A07** Desplaçament de baixant d'aigües pluvials per la col·locació del SATE.
- A08** Desplaçament de tub de subministrament de gas natural.
- A09** Desplaçament d'unitat exterior d'equip d'aire condicionat.

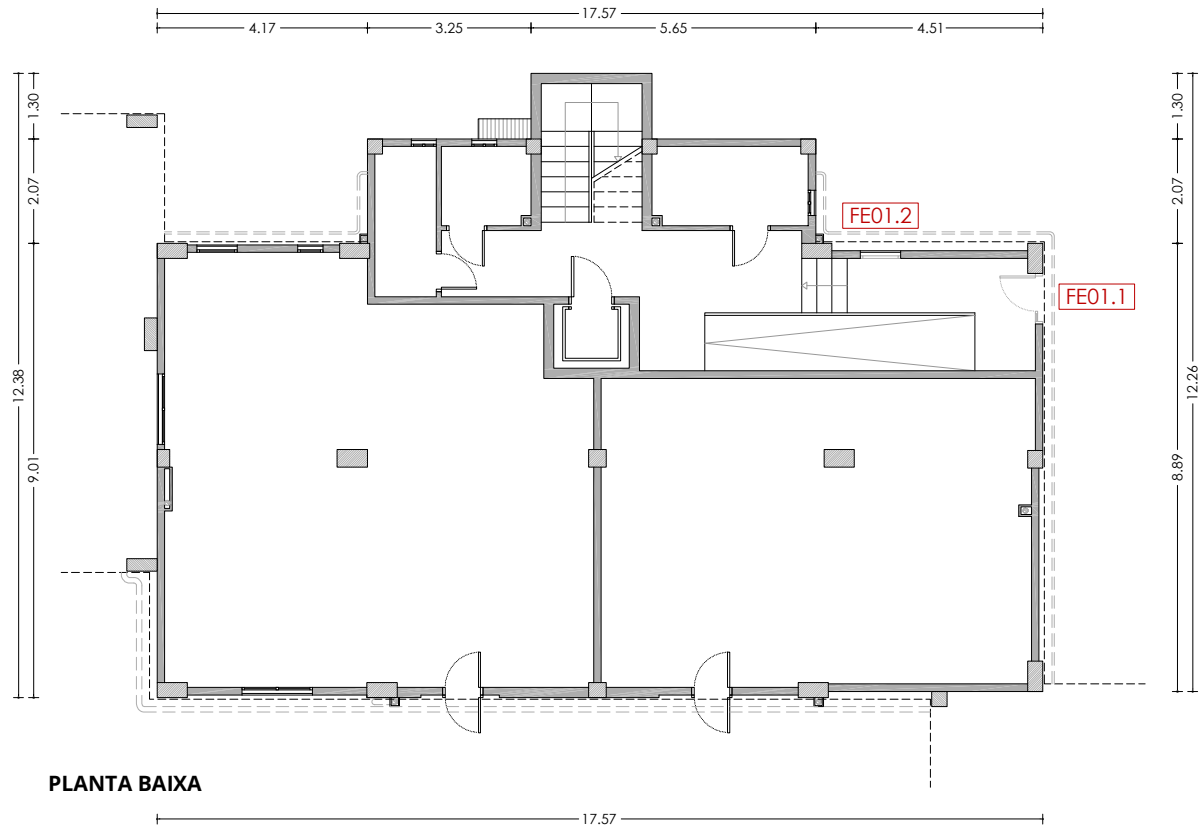
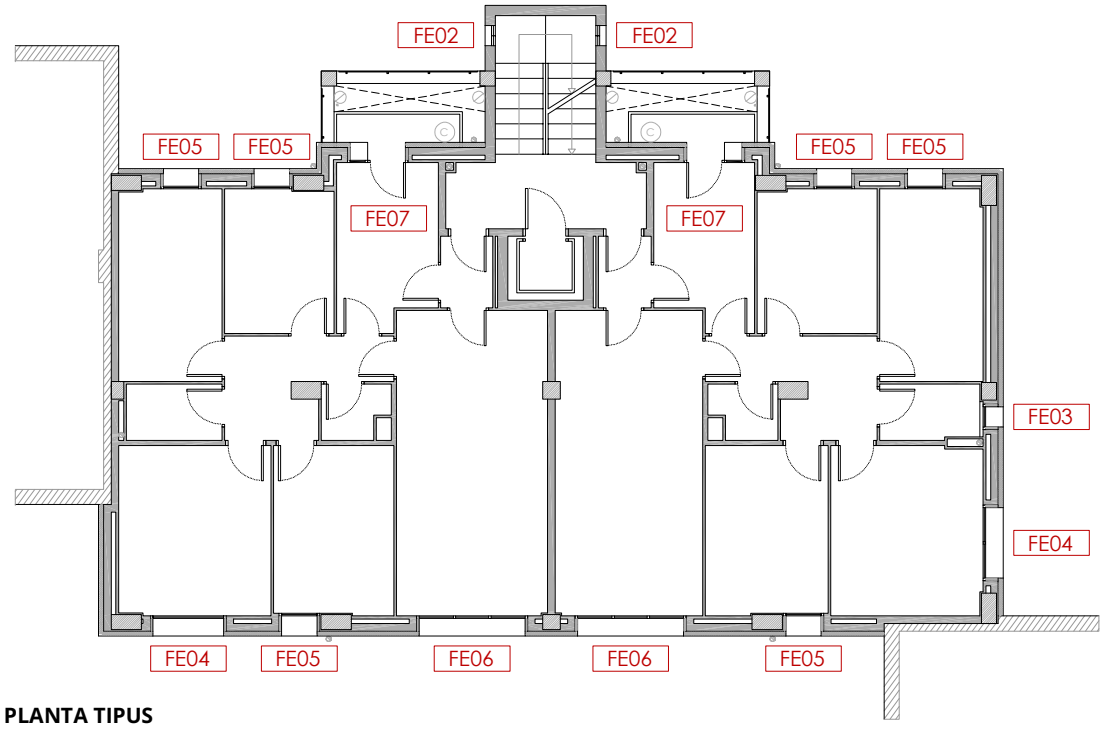
| | PLÀNOL: FUSTERIES I DETALLS ESTAT REFORMAT | | | <div><b>som·open·energy</b><br/>arquitectura · enginyeria · obres · energia · sostenibilitat · salut<br/><small>companyia s.l.l. de dret de incorporació el 14/04/2017 i inscrita al Registre Mercantil de Tarragona</small></div> | | |

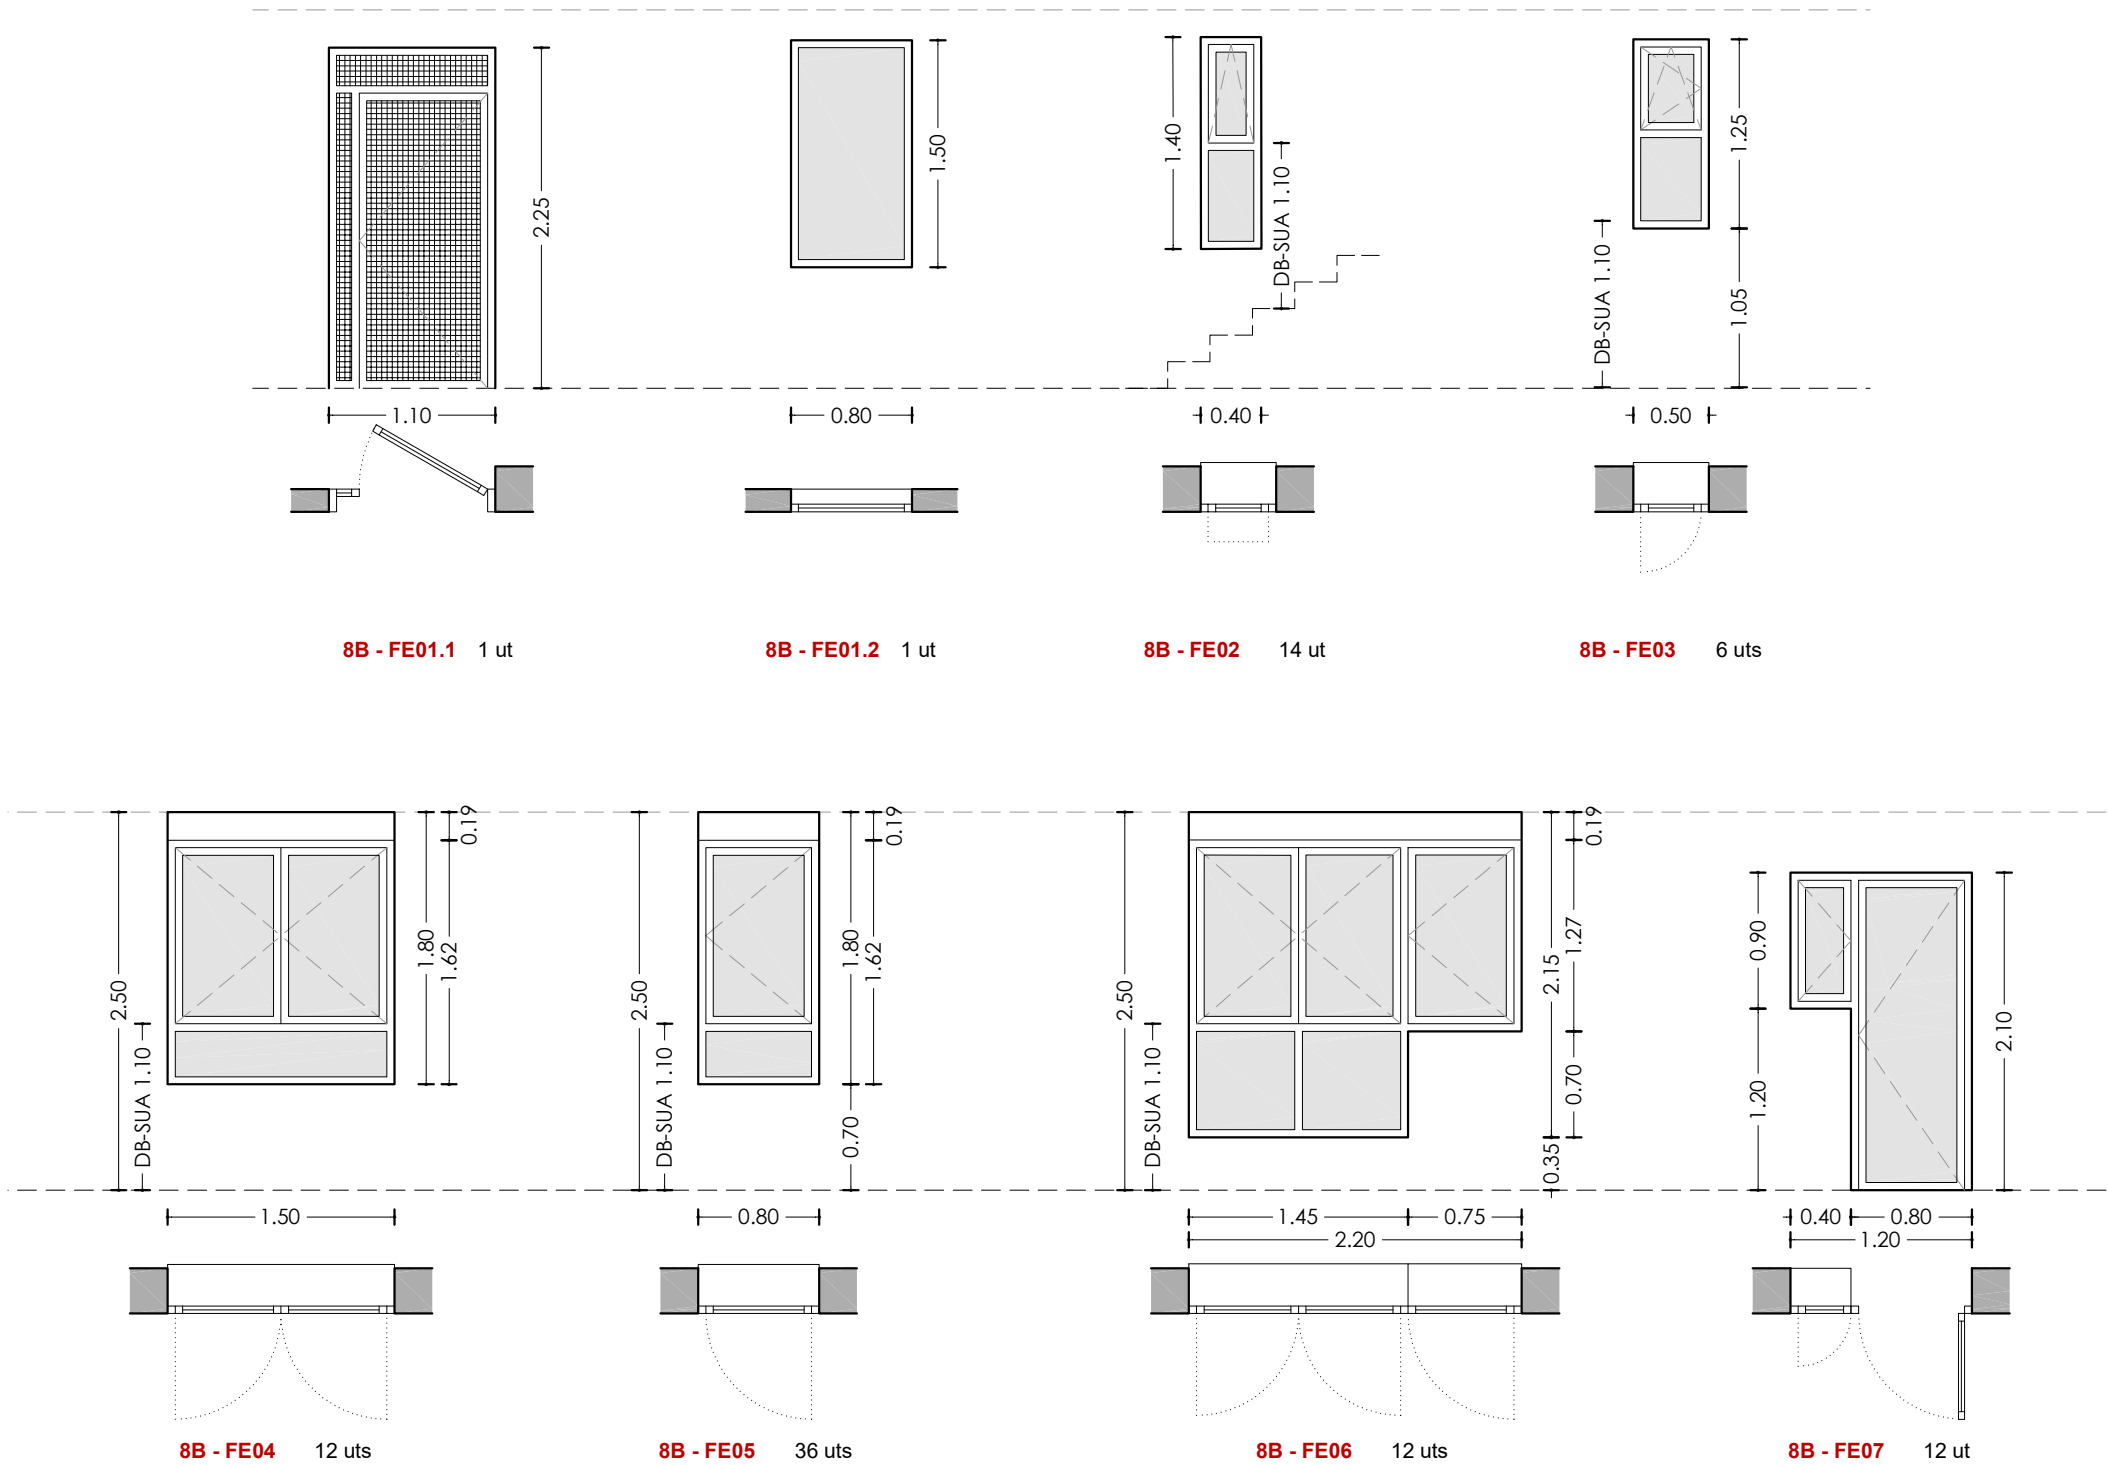
- P1 Persiana compacte de PVC 185mm, model PASSIV PLUS o similar (làmina acústica inclosa), en color blanc. Guia de persiana per a sortida de 130mm, i lames d'alumini de color blanc.

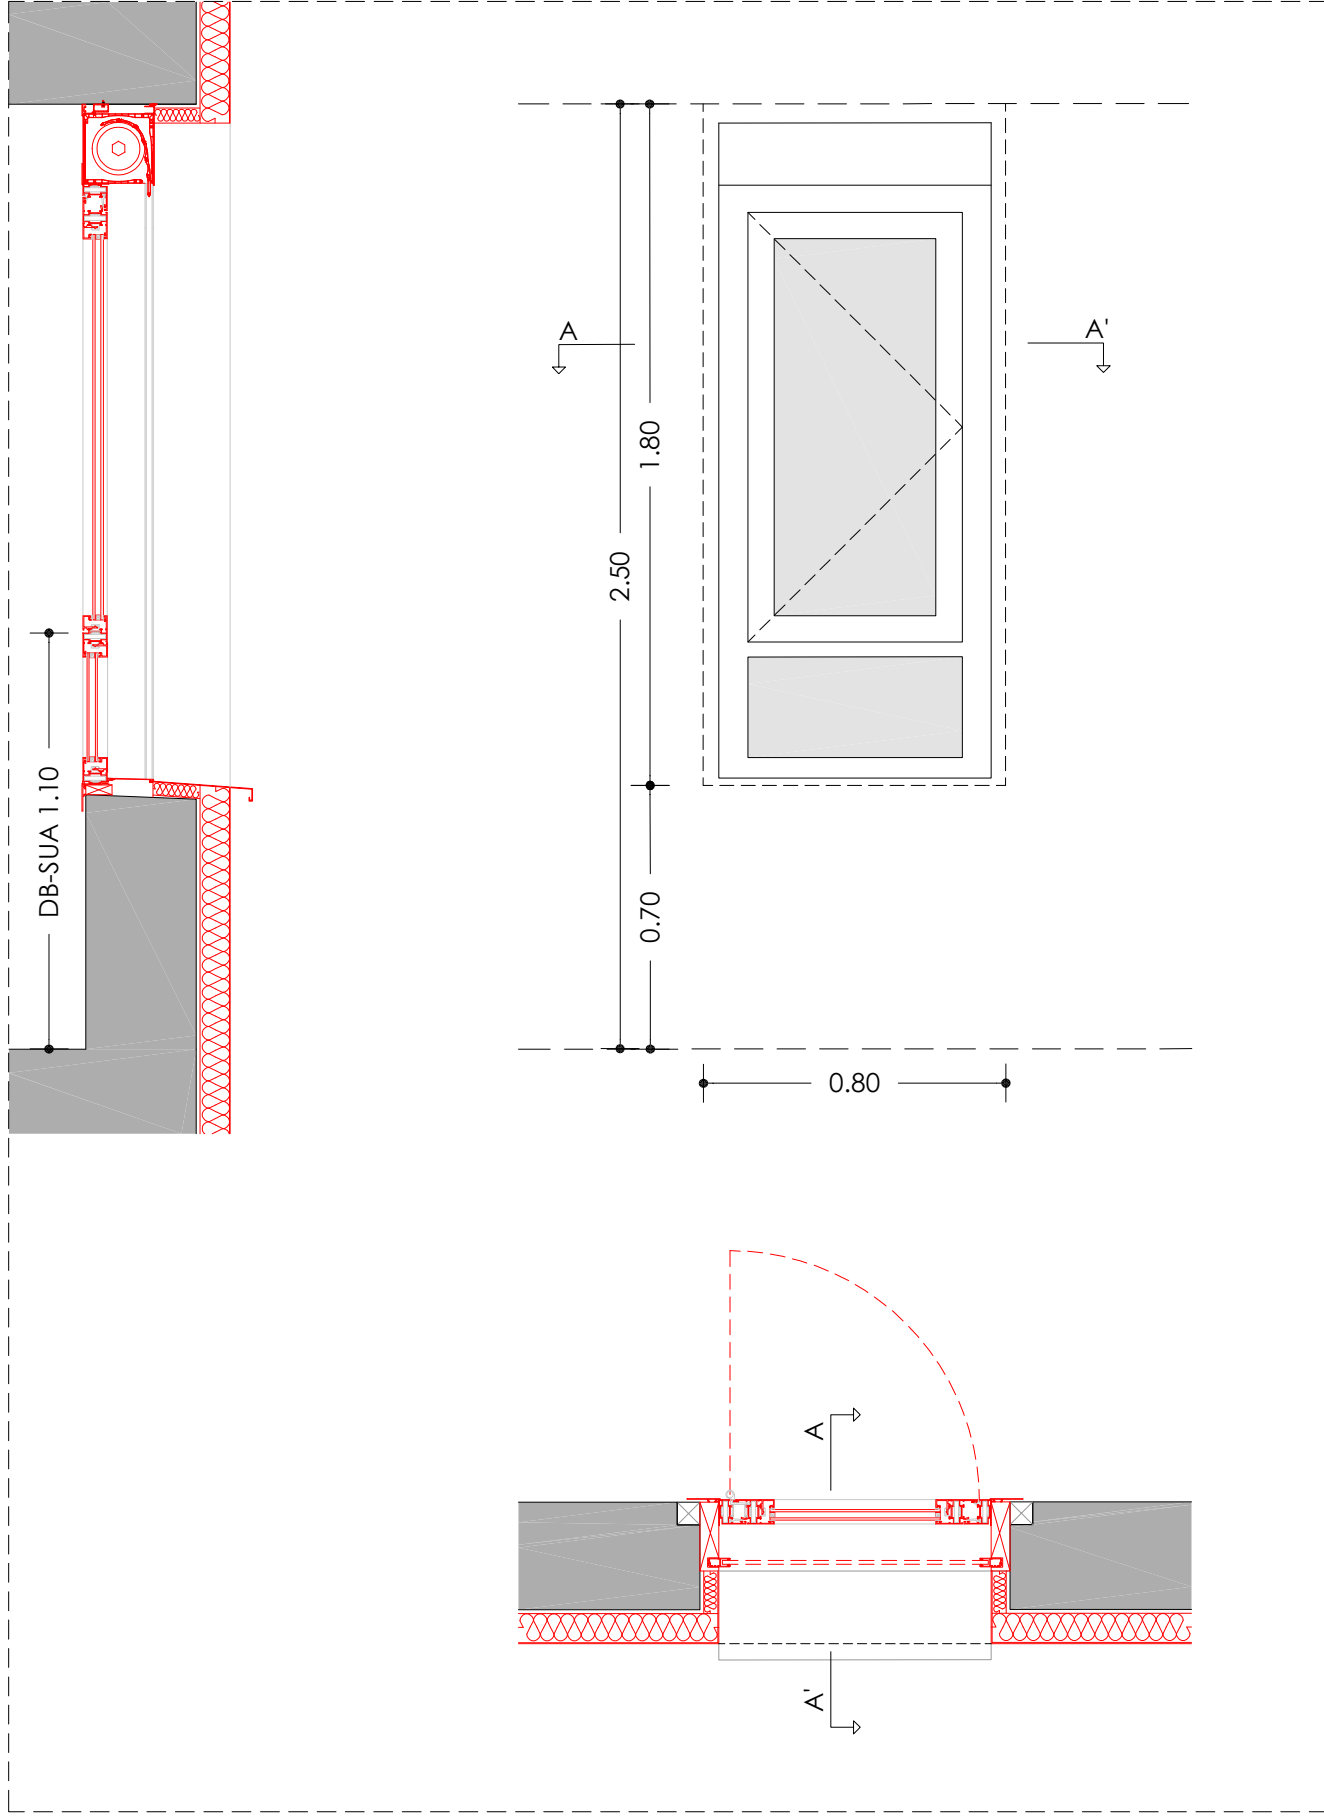
PLÀNOL: FUSTERIES I DETALLS ESTAT REFORMAT  
DETALL 8B - FE05

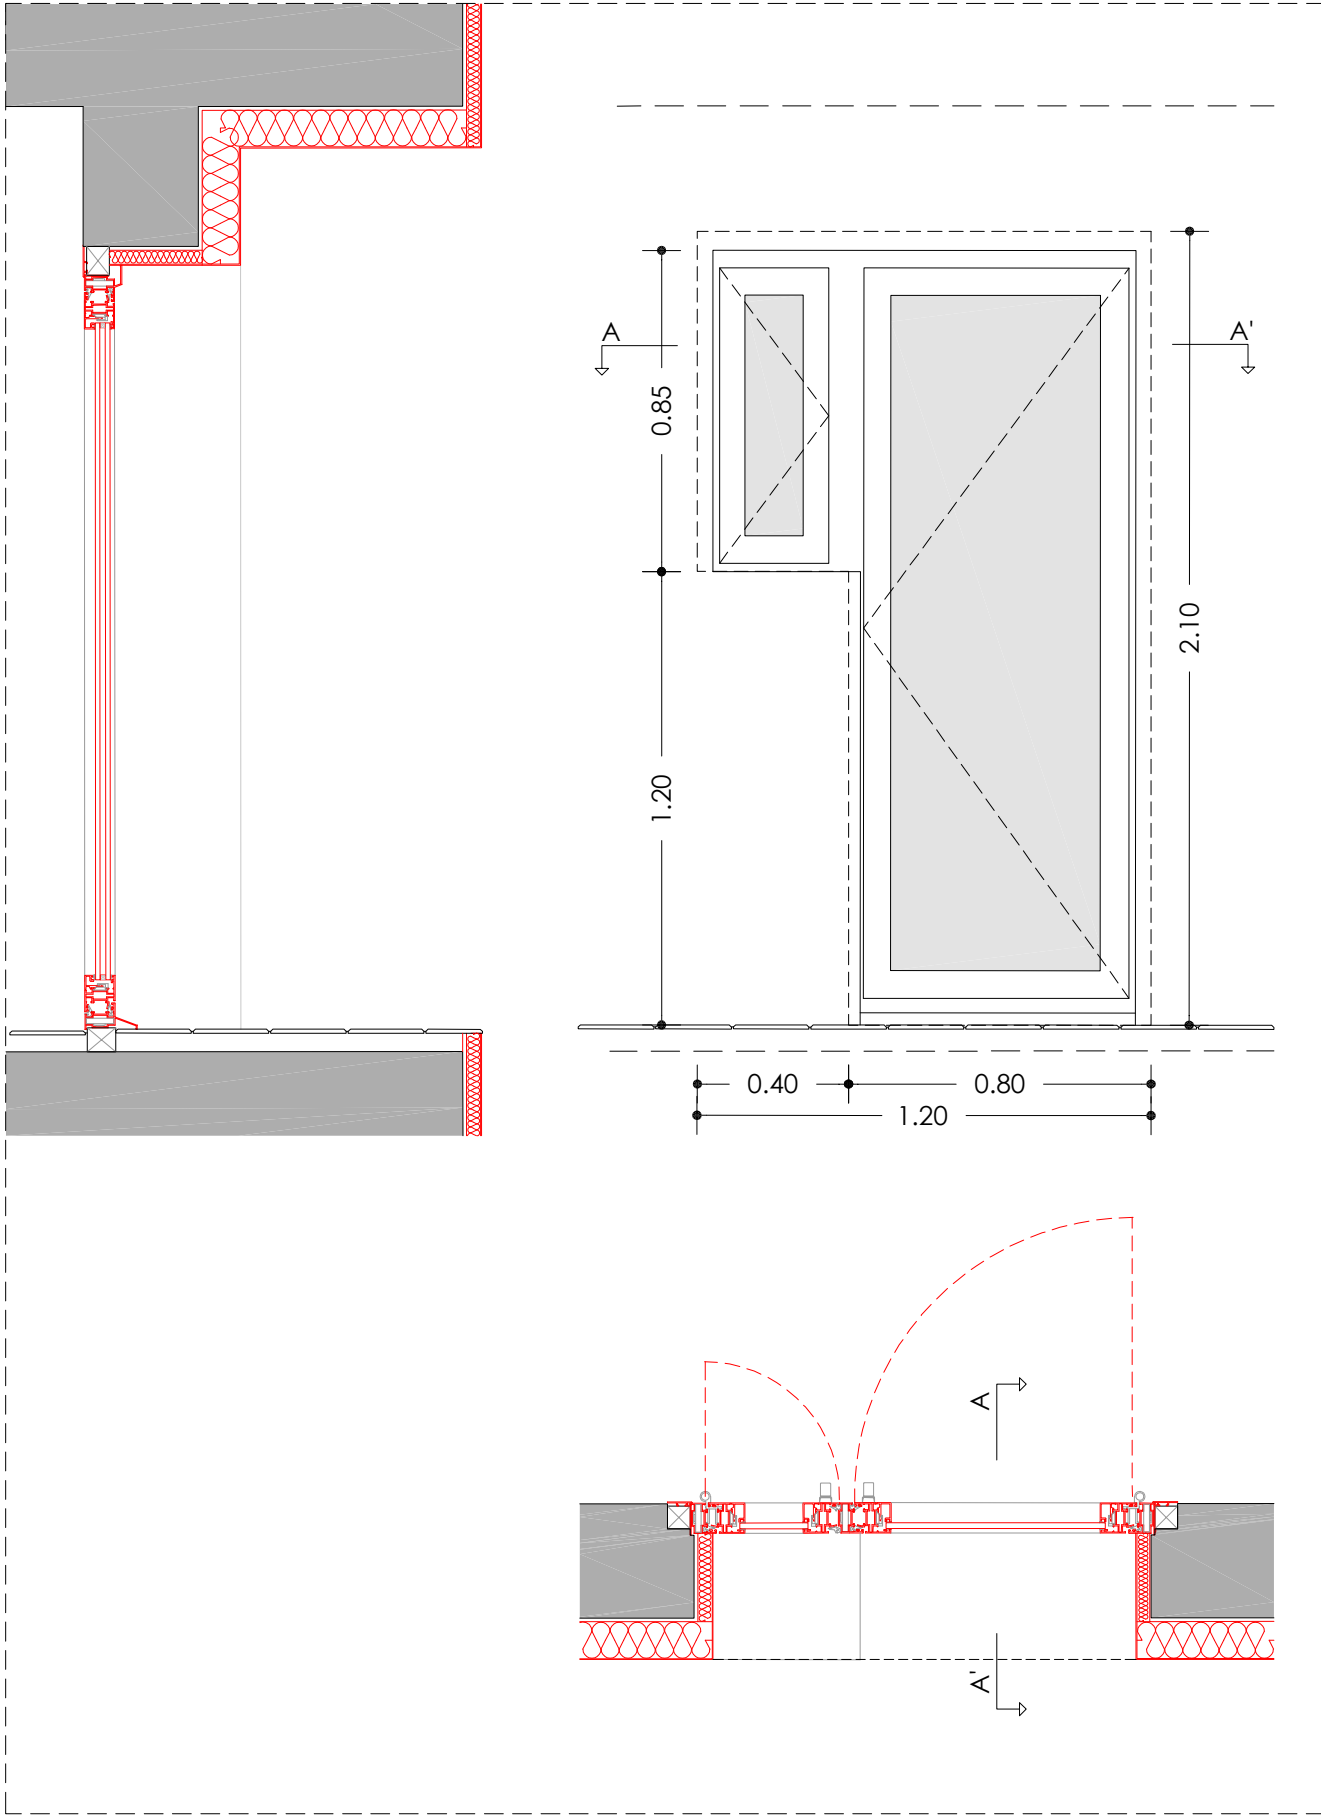
| PLÀNOL | FUSTERIES I DETALLS ESTAT REFORMAT | |
| | DETALL 8B - FE07 | |

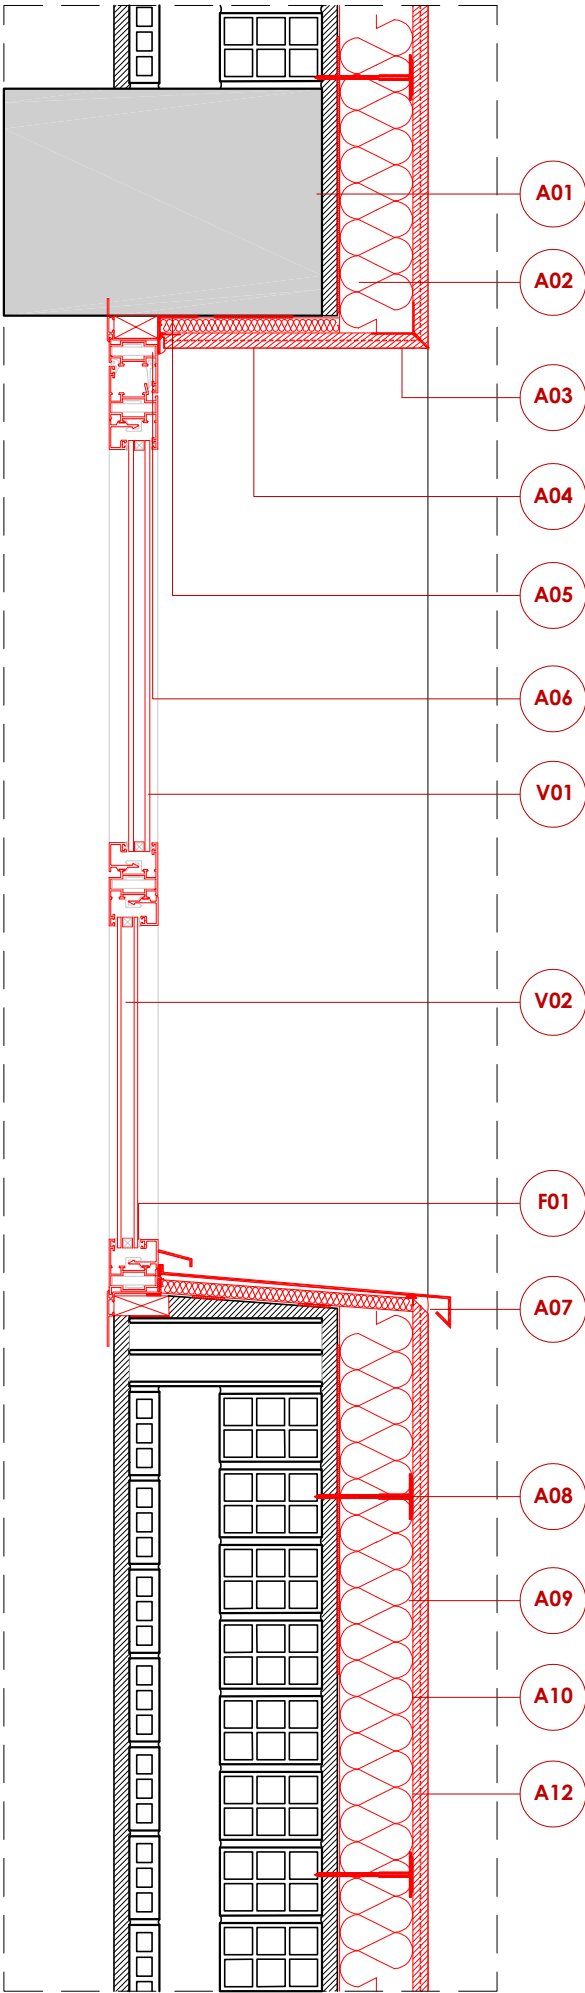
DETALL 01

| | PLÀNOL: | DETALLS CONSTRUCTIUS ESTAT REFORMAT<br>DETALL SATE 01 - 02 - 03 | | | | |

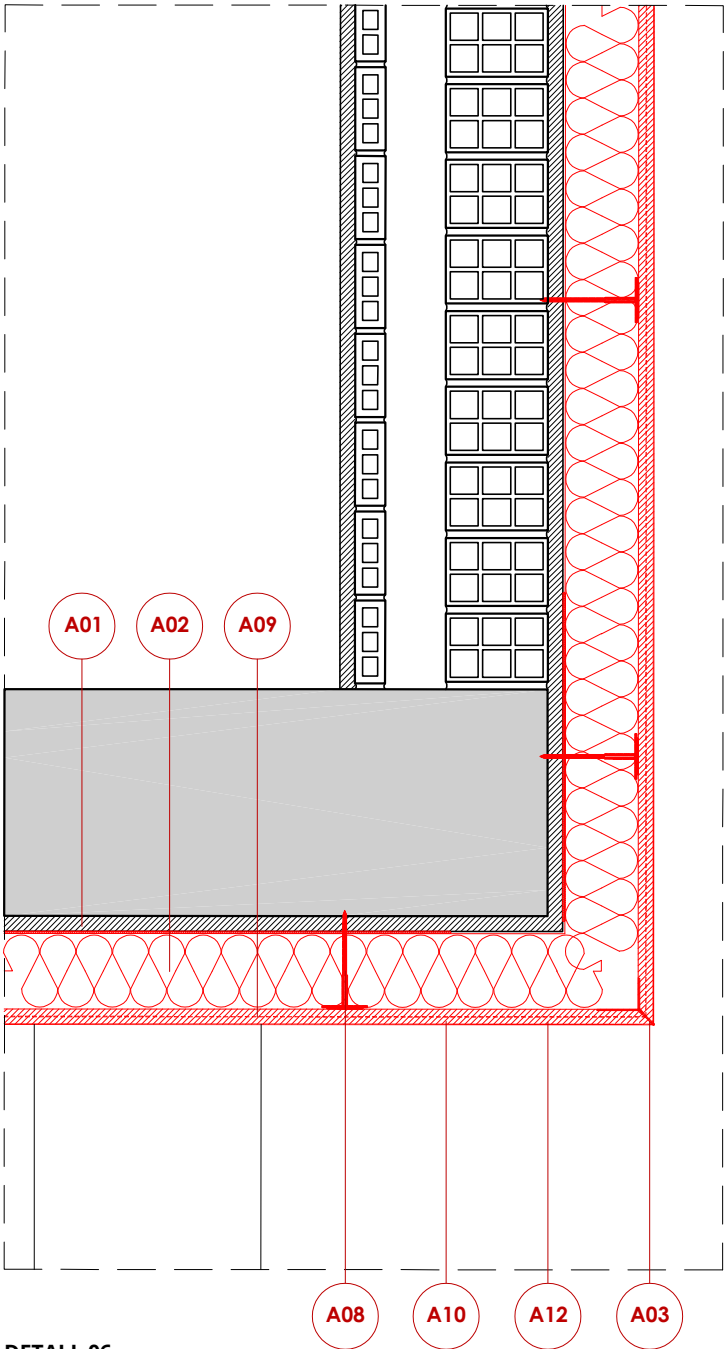
DETALL 06  
(troçada sostre planta baixa amb façana)

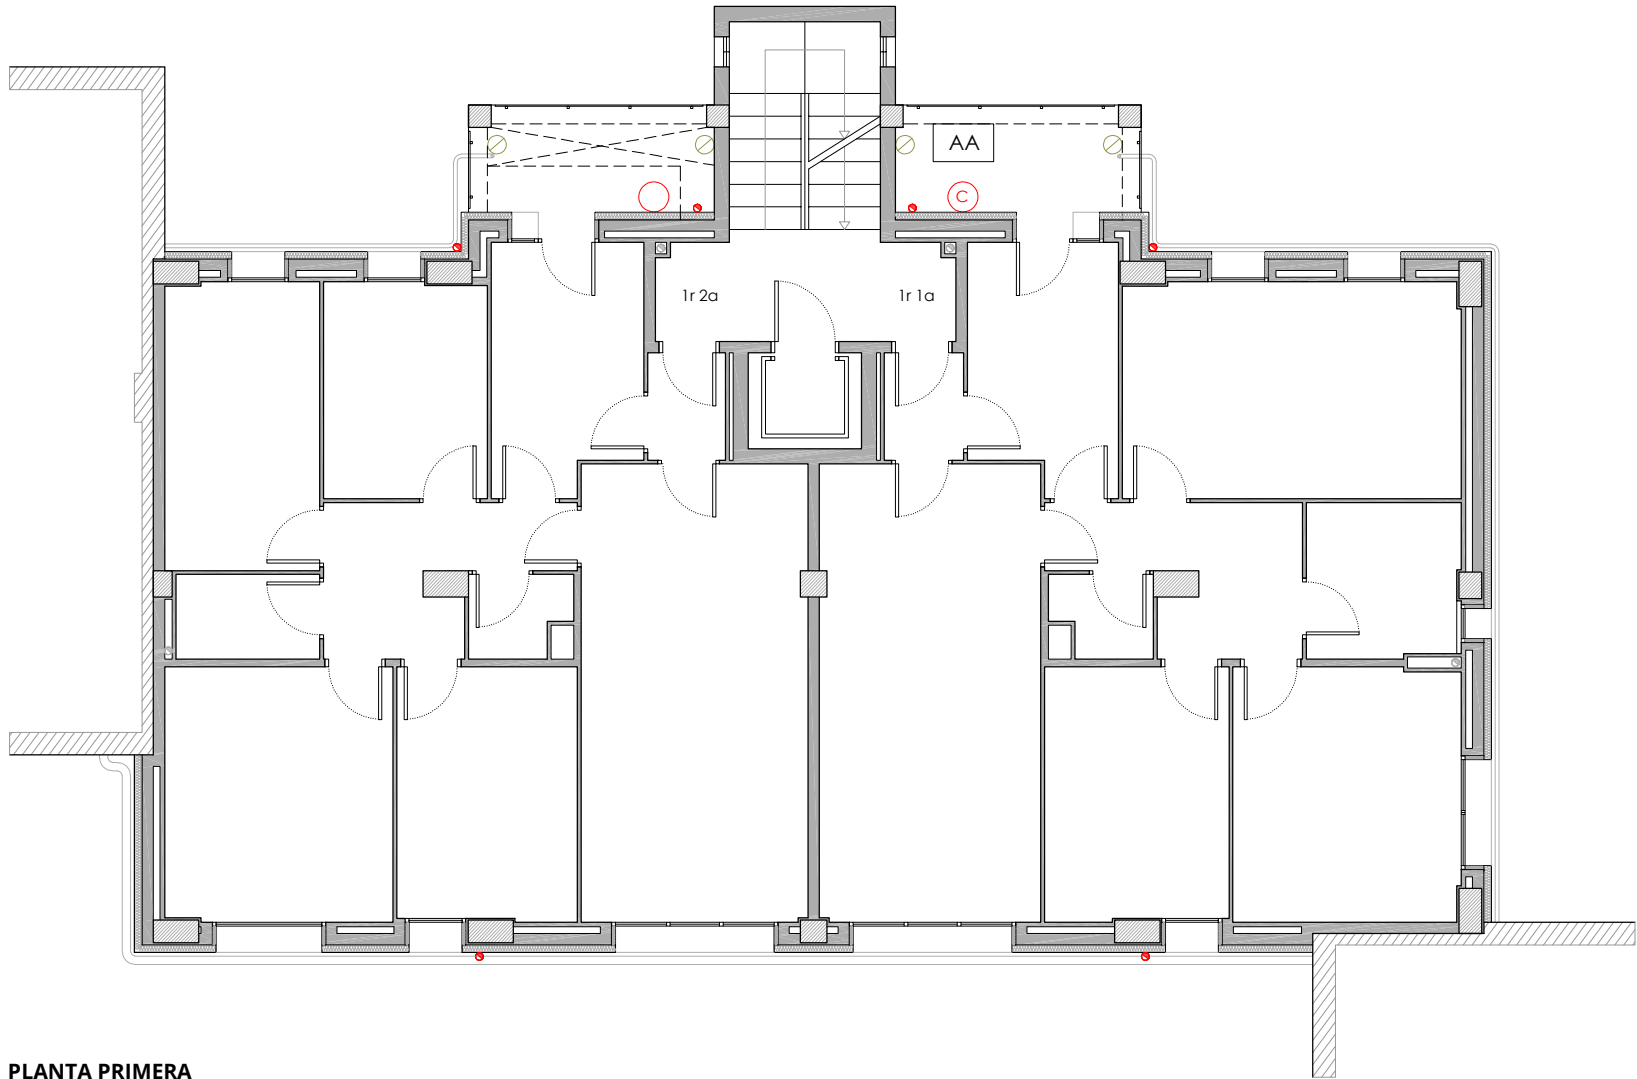
PLANTA PRIMERA

- Termo elèctric/caldera existent.
- Desplaçament de termo elèctric/caldera.
- Línies de vida.
