## **Projecte bàsic i d'execució**

**Projecte de rehabilitació energètica i accessibilitat**  
**Intervenció a l'envolupant i a l'interior de l'edifici**

## **ANNEX DOCUMENTACIÓ GRÀFICA**

Avinguda Madrid, 1 Bloc B  
08227 Terrassa (BARCELONA)

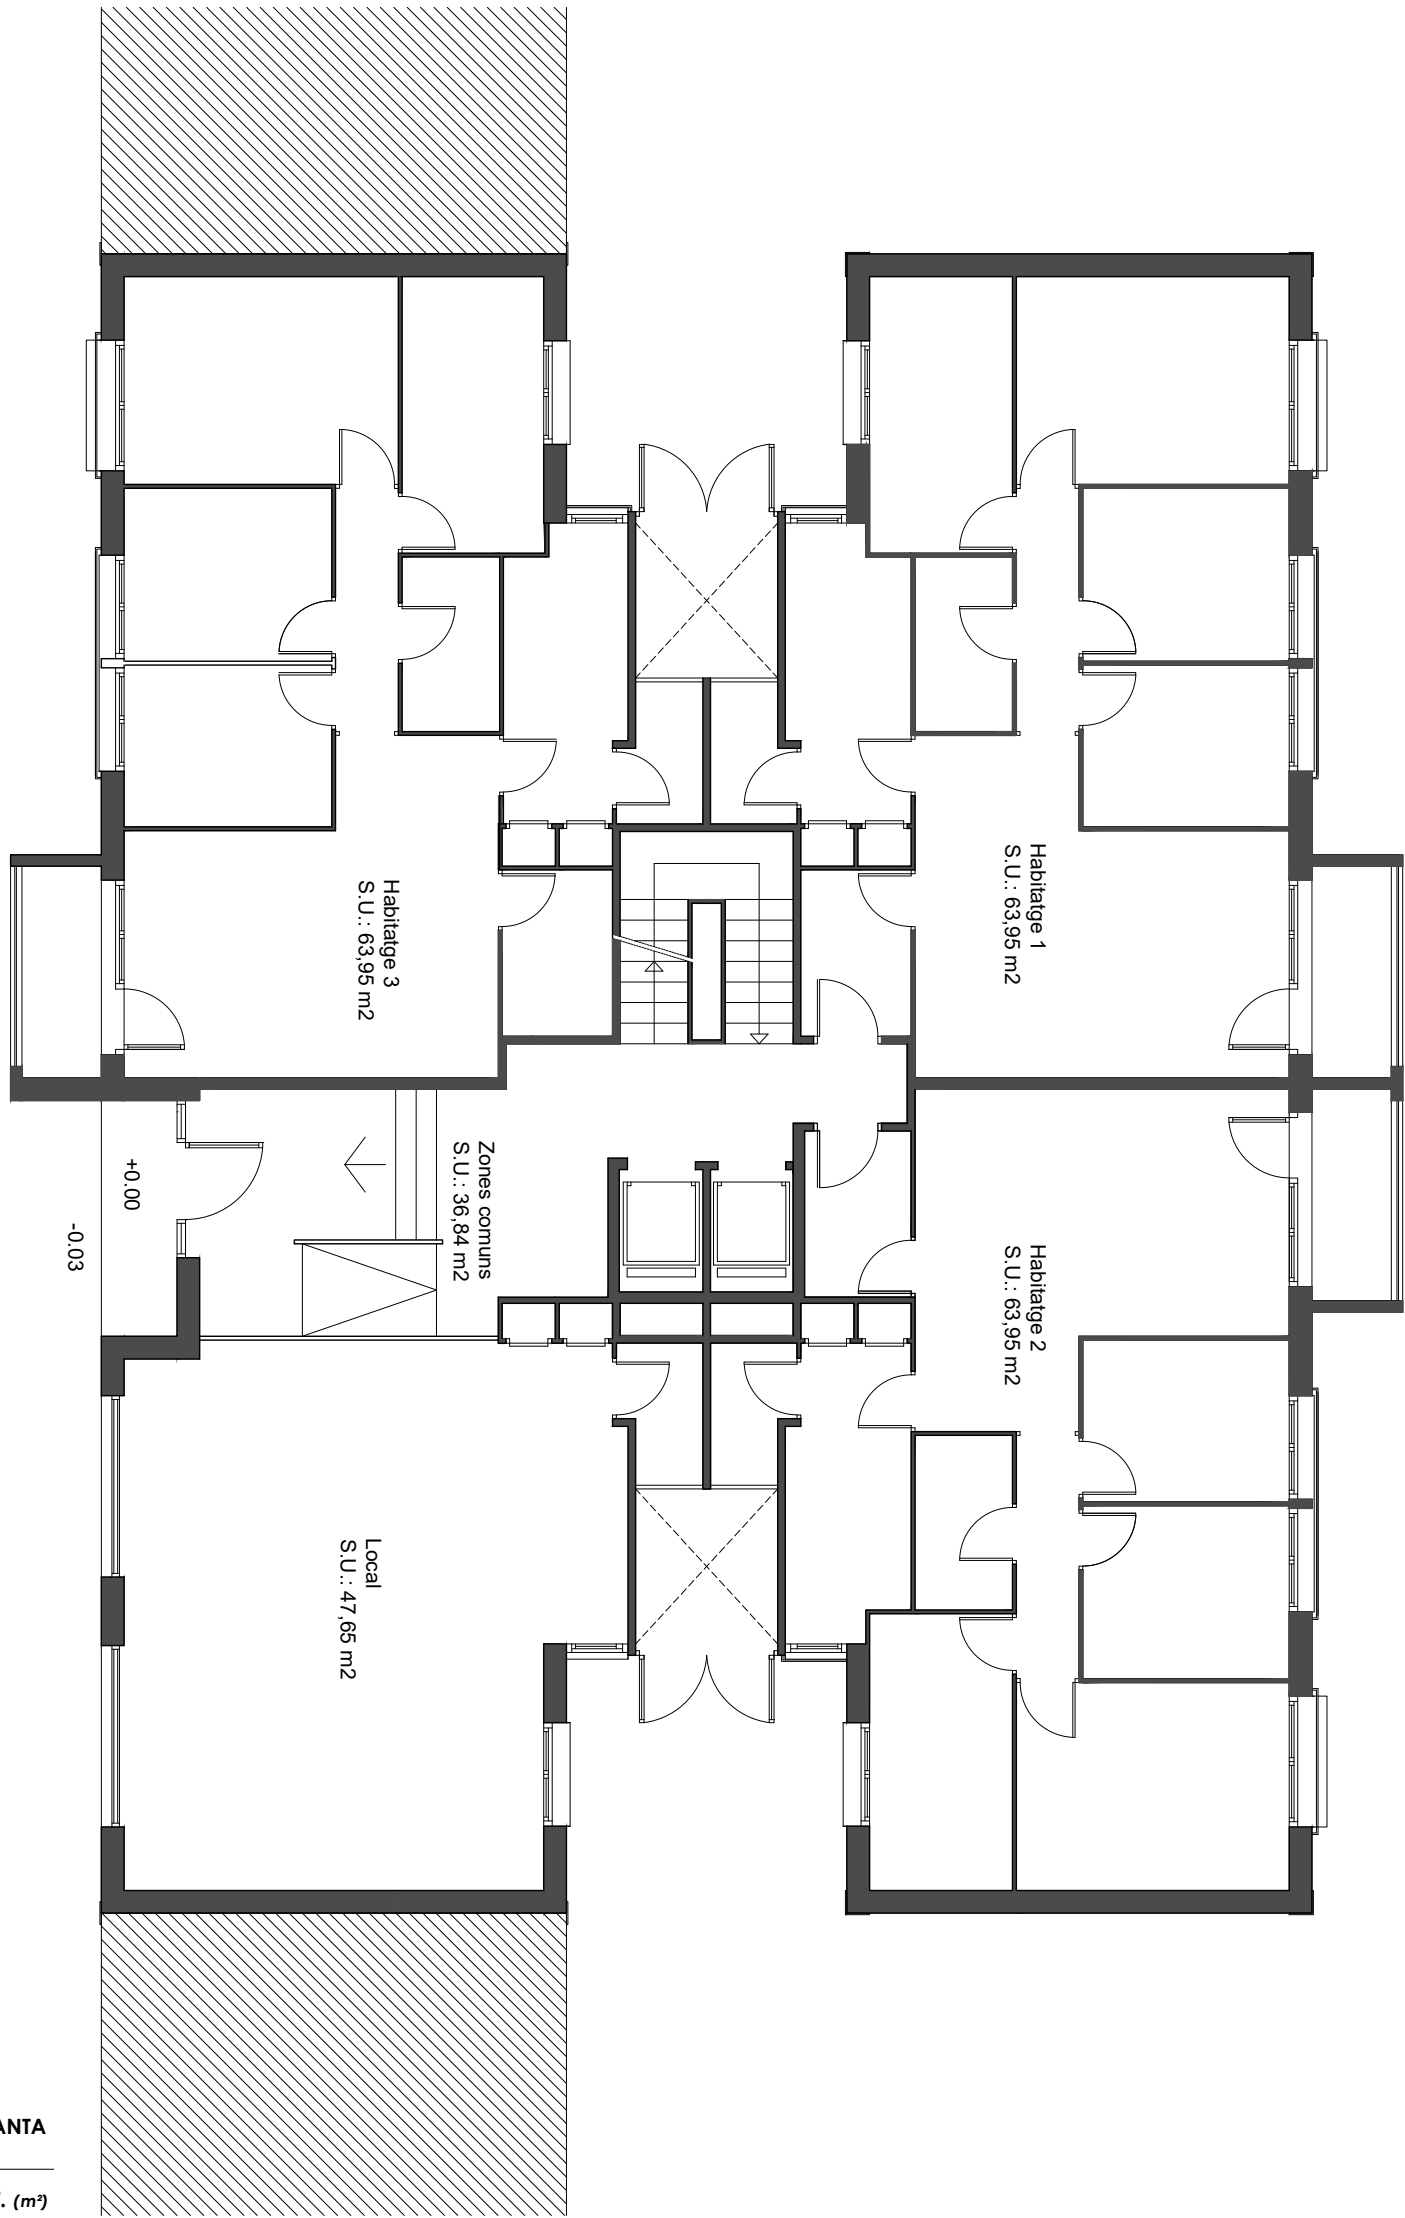
PLÀNOL: ESTAT ACTUAL: Planta baixa

ESTAT ACTUAL  
Planta baixa

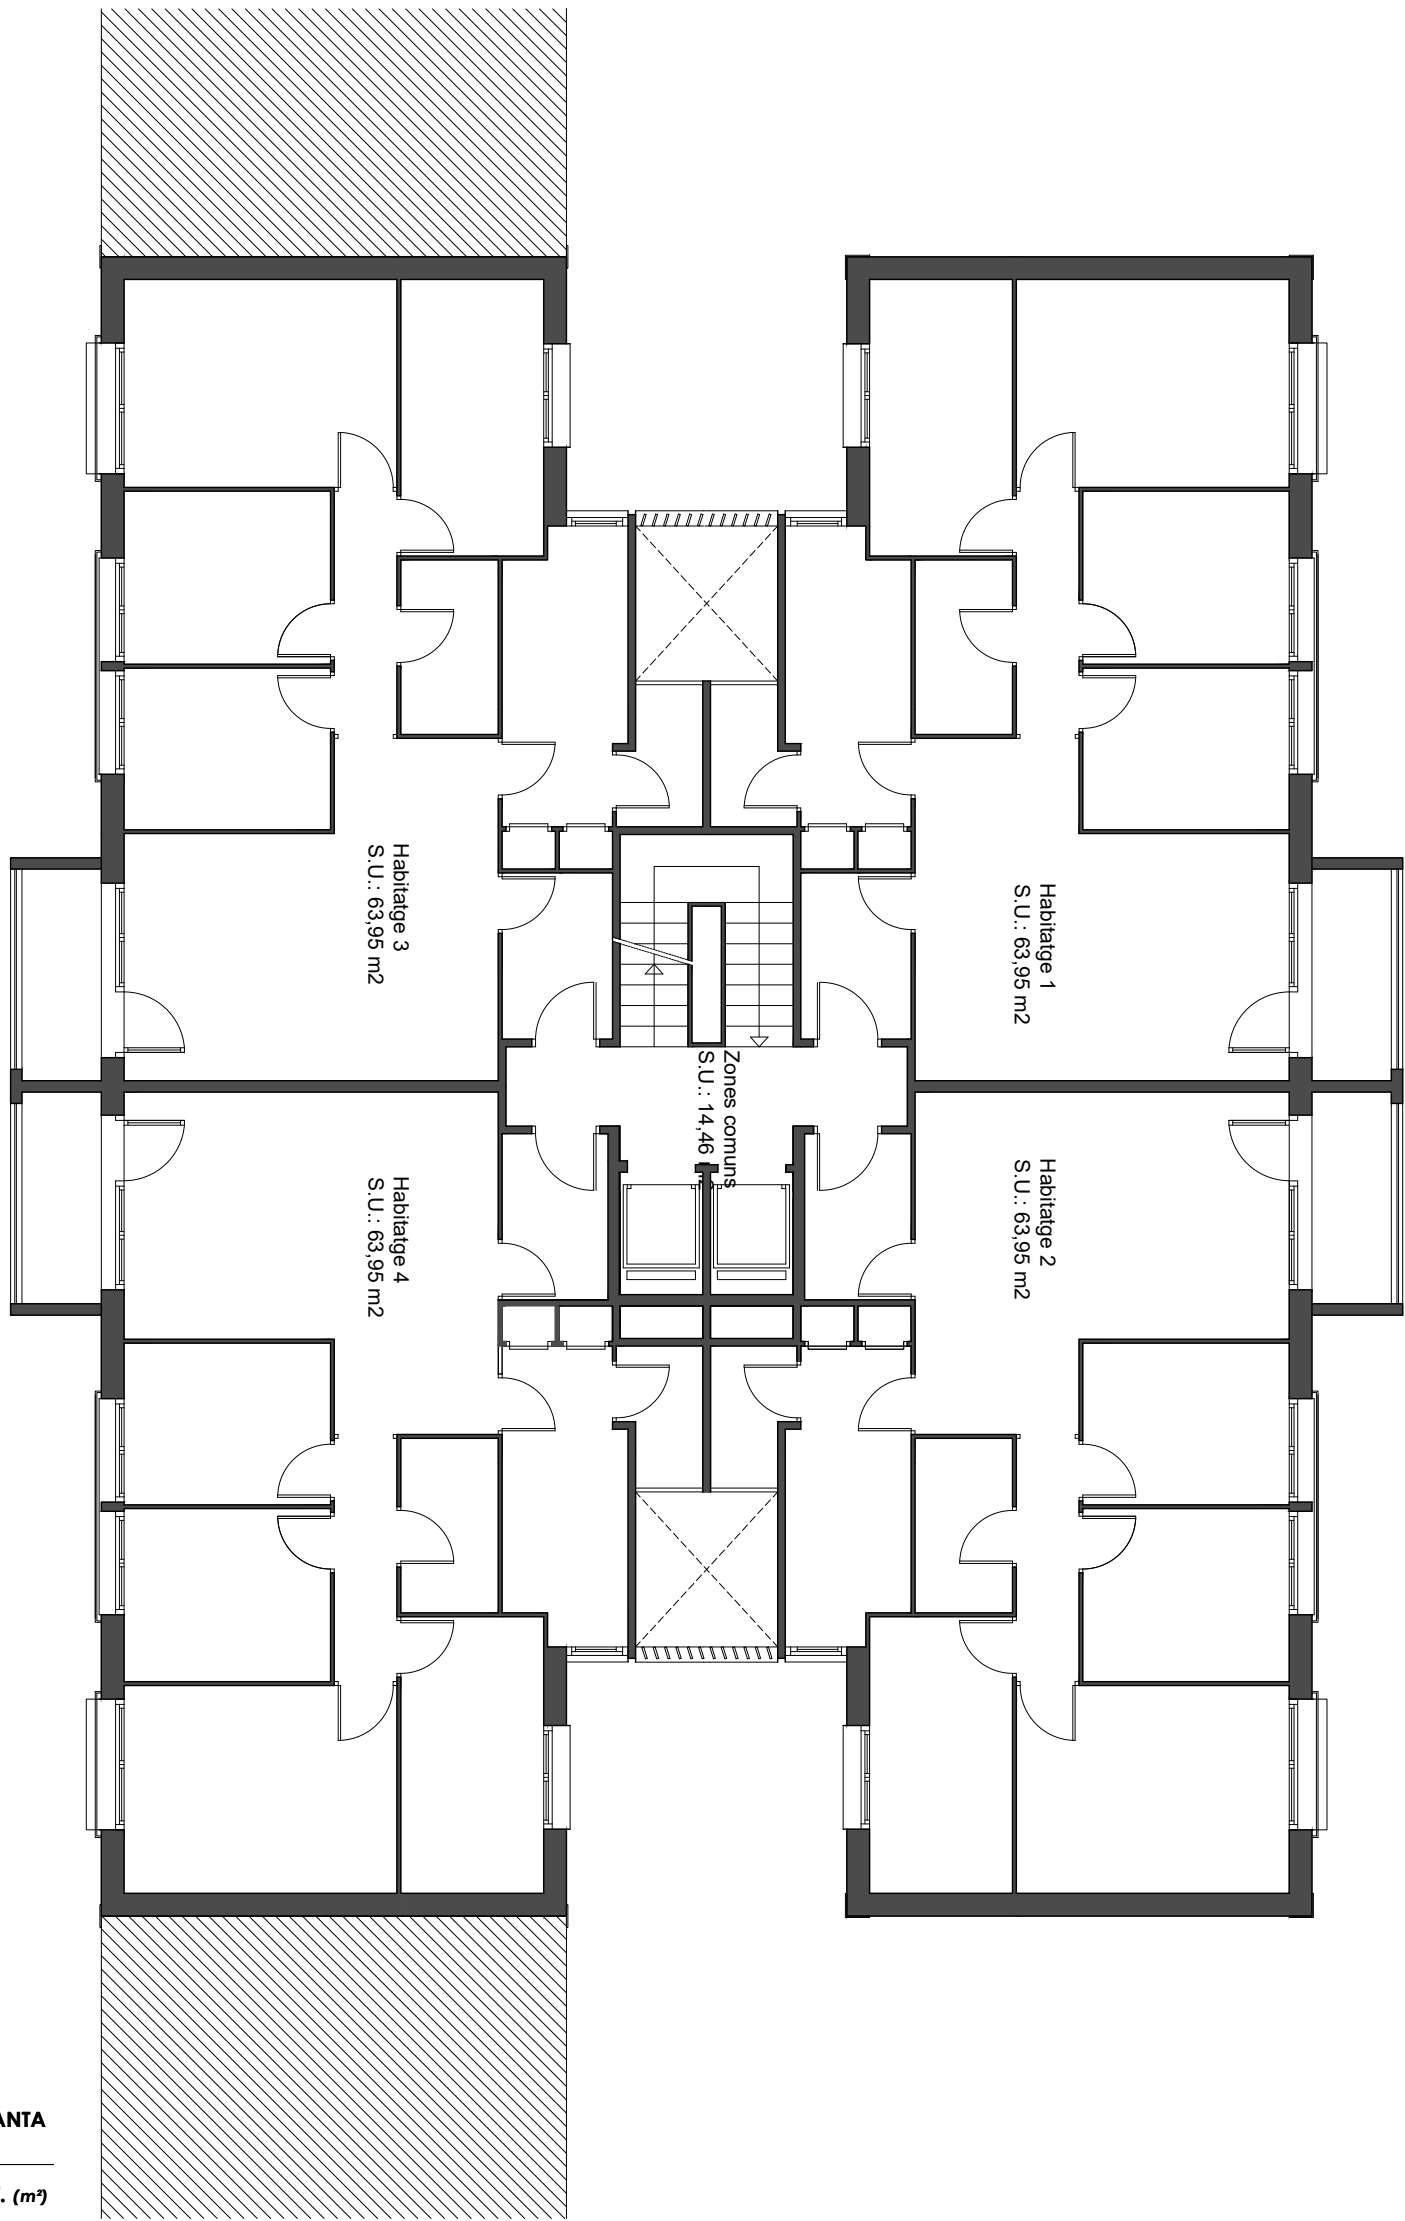
PLÀNOL: ESTAT ACTUAL - PLANTES: planta 1-7

ESTAT ACTUAL - PLANTES

Planta tipus 1,2,3,4,5,6,7,8,9,10

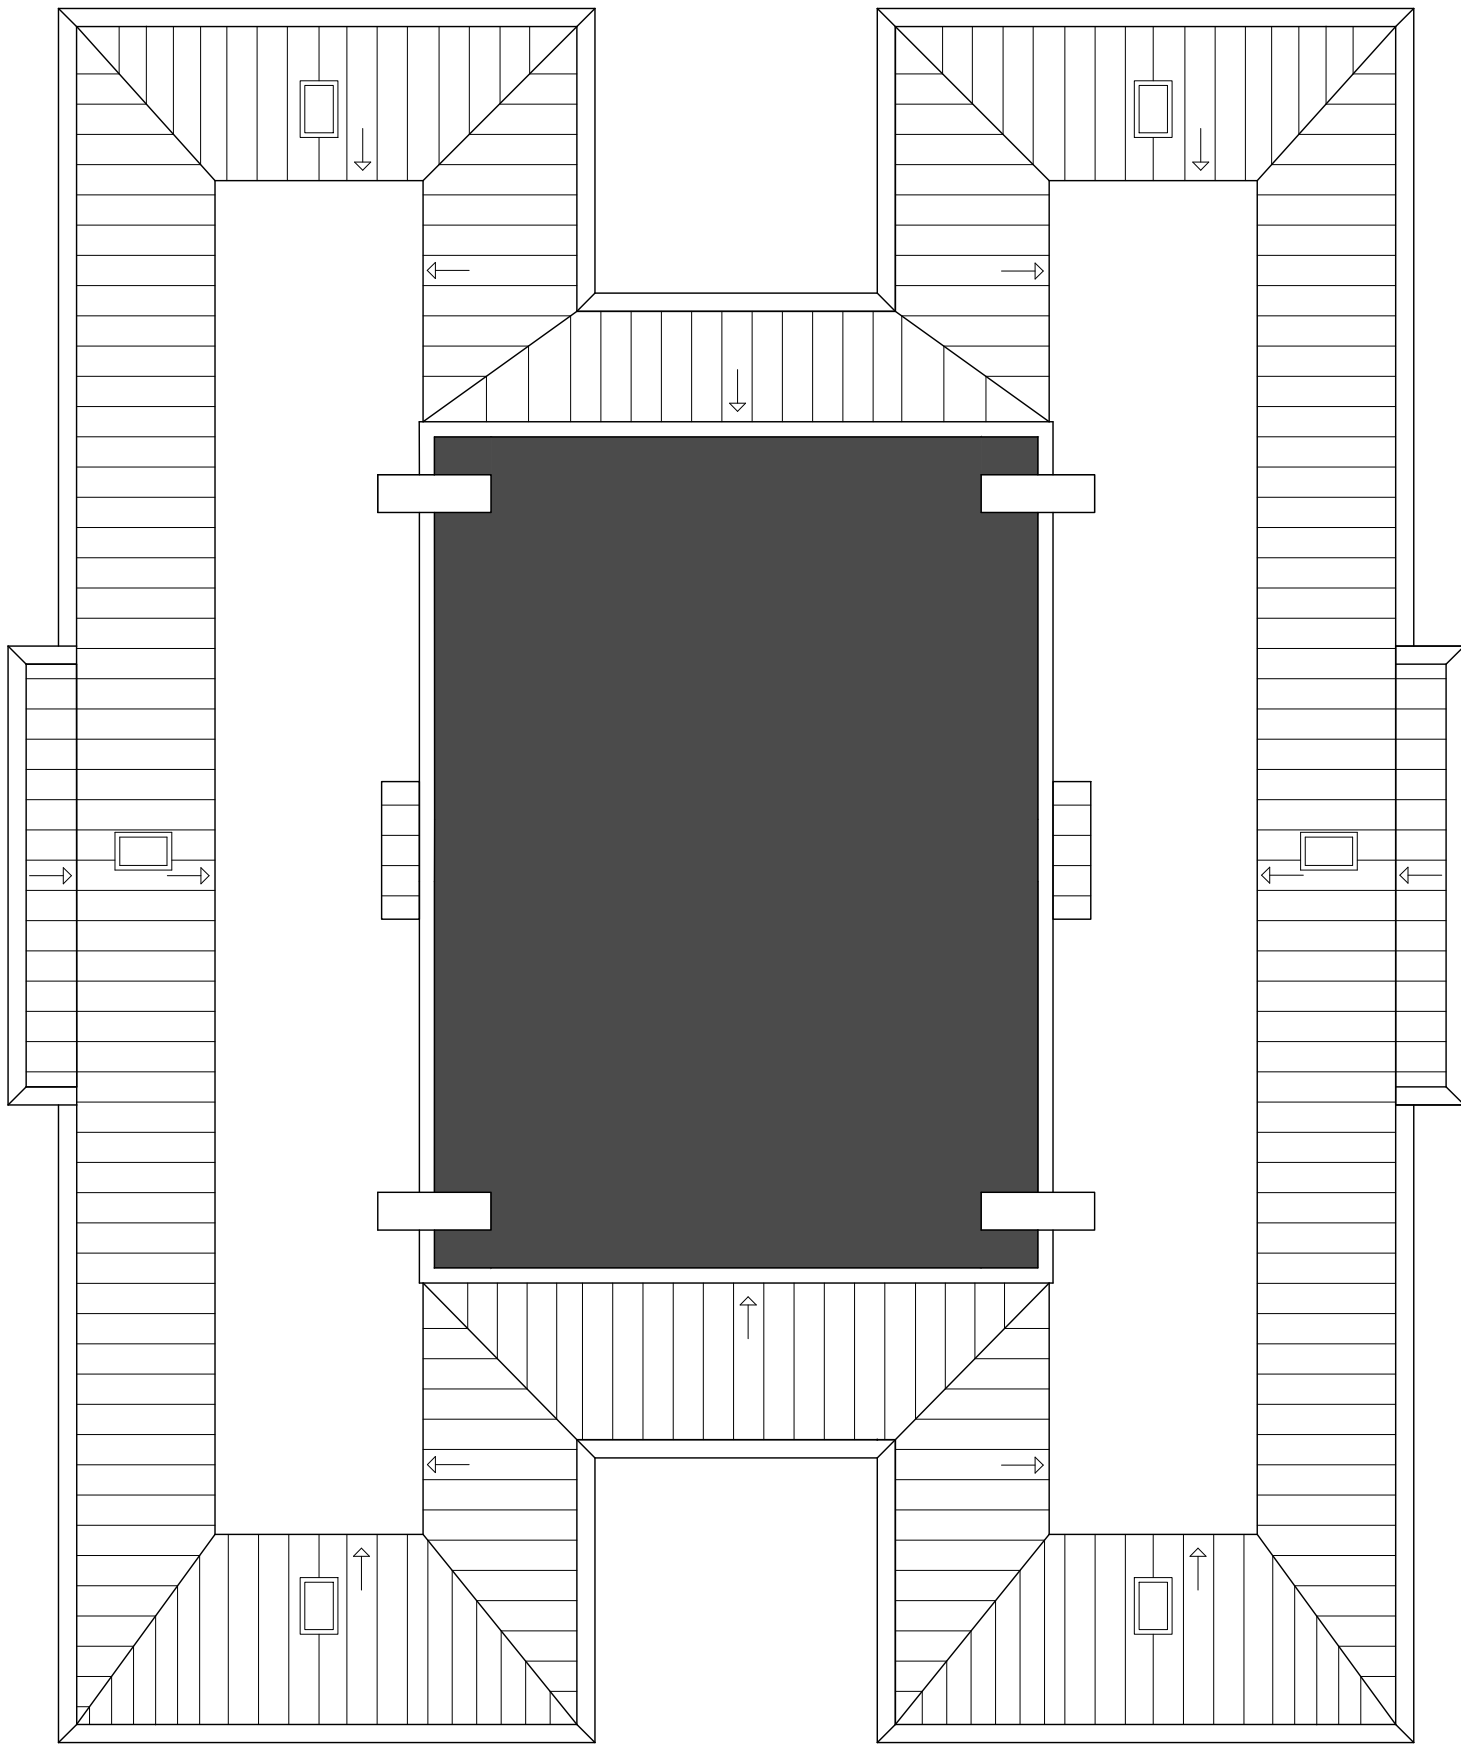
PLÀNOL. ESTAT ACTUAL - PLANTES: planta coberta

ESTAT ACTUAL - PLANTES  
Planta coberta 1

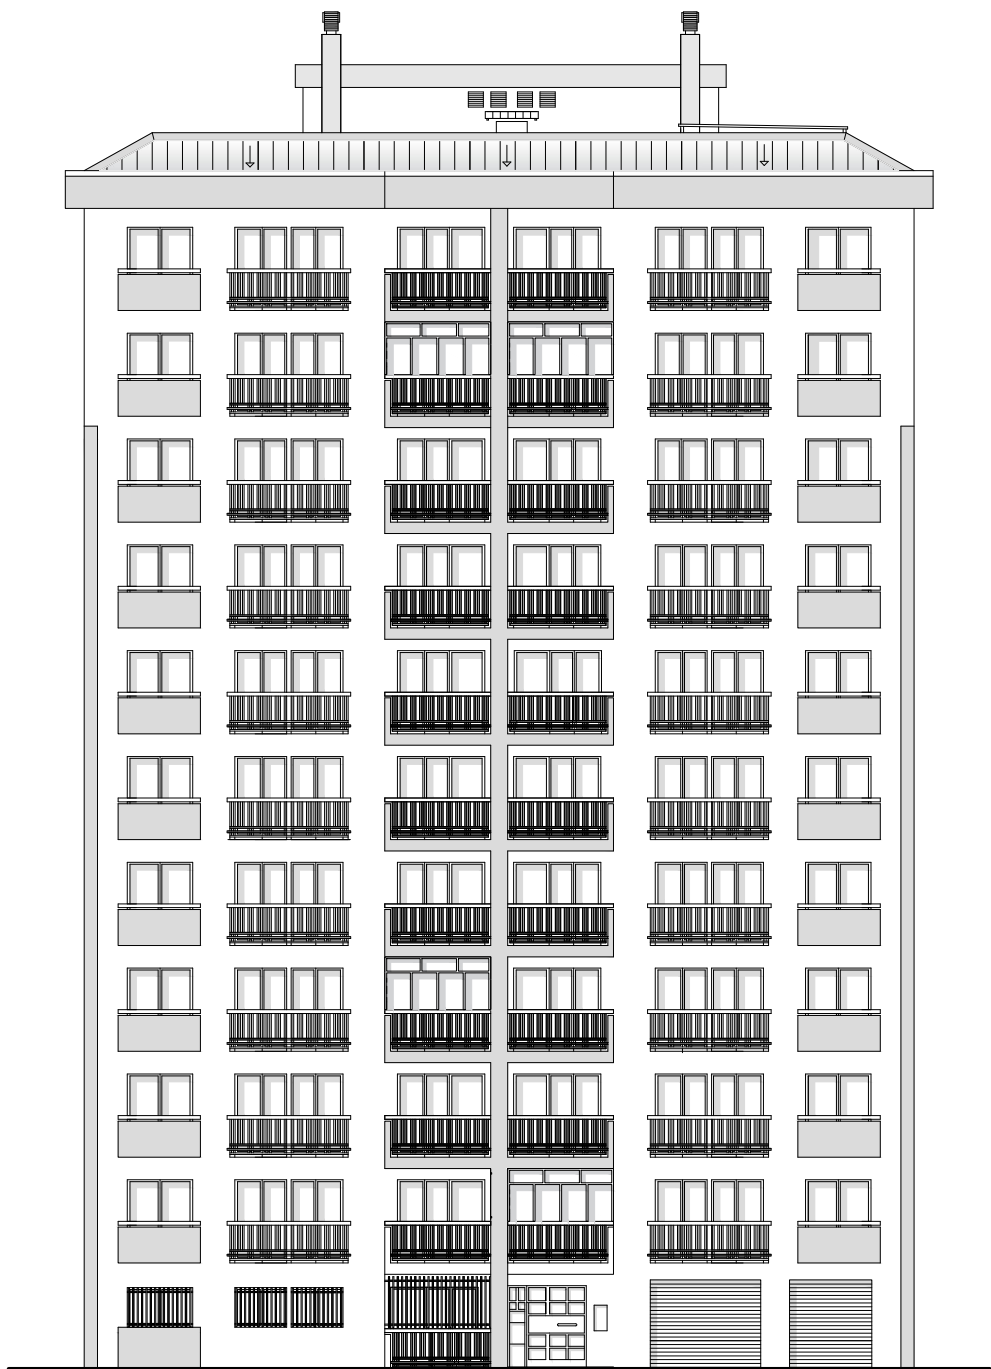
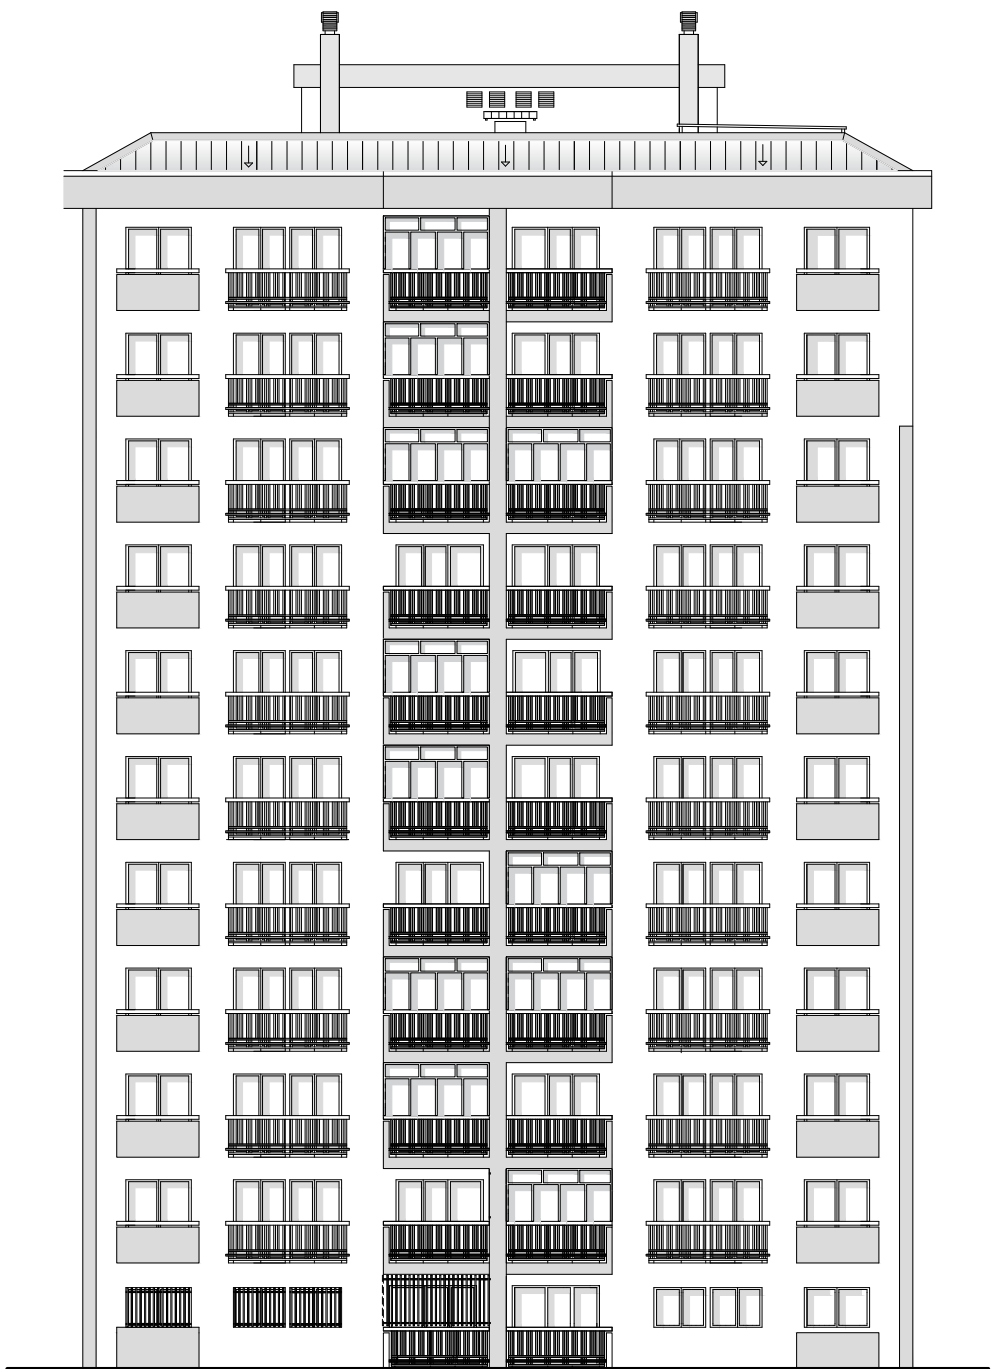
PLÀNOL: ESTAT ACTUAL: Façana A-A' I C-C'

Façana A-A'

Façana C-C'

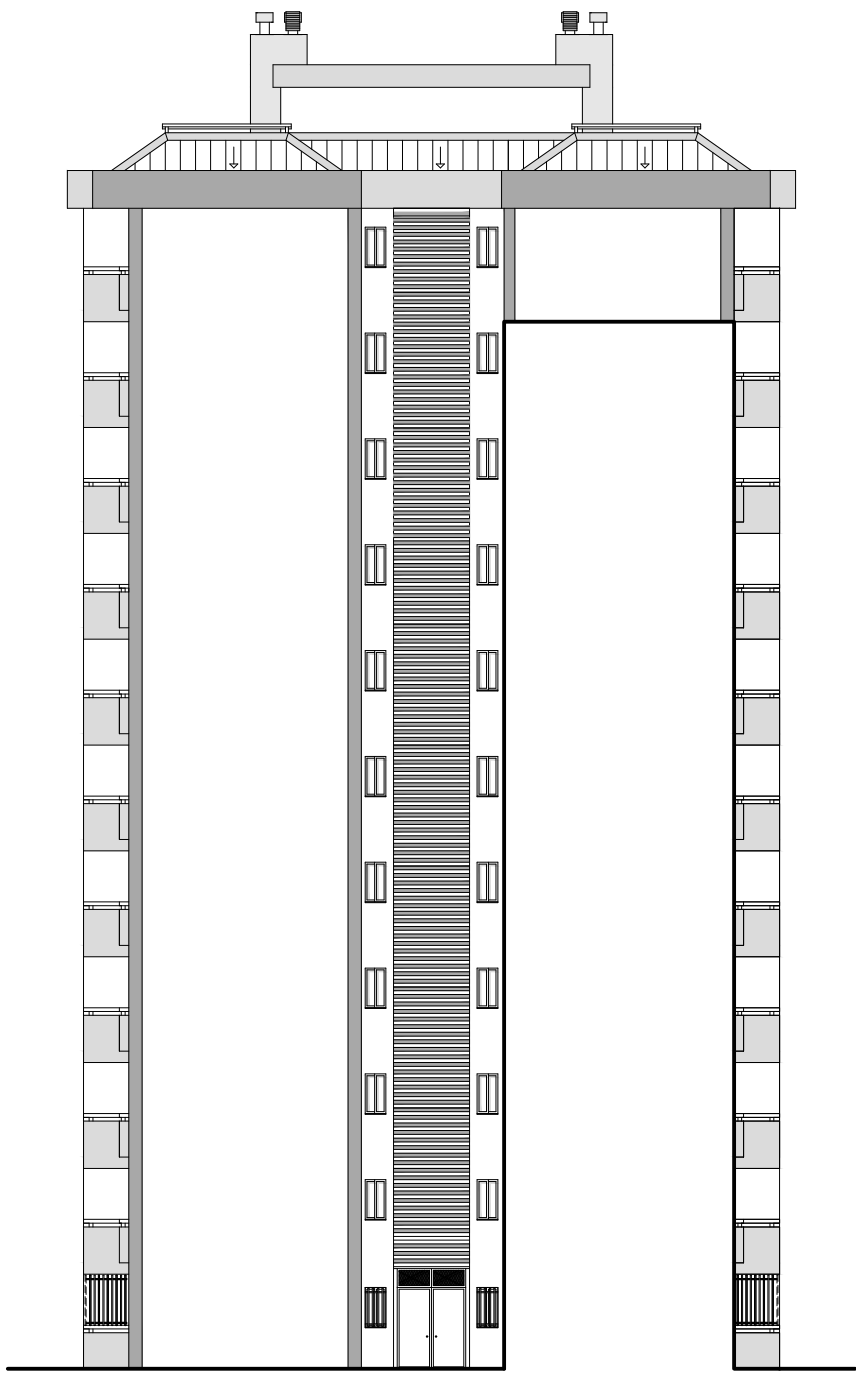
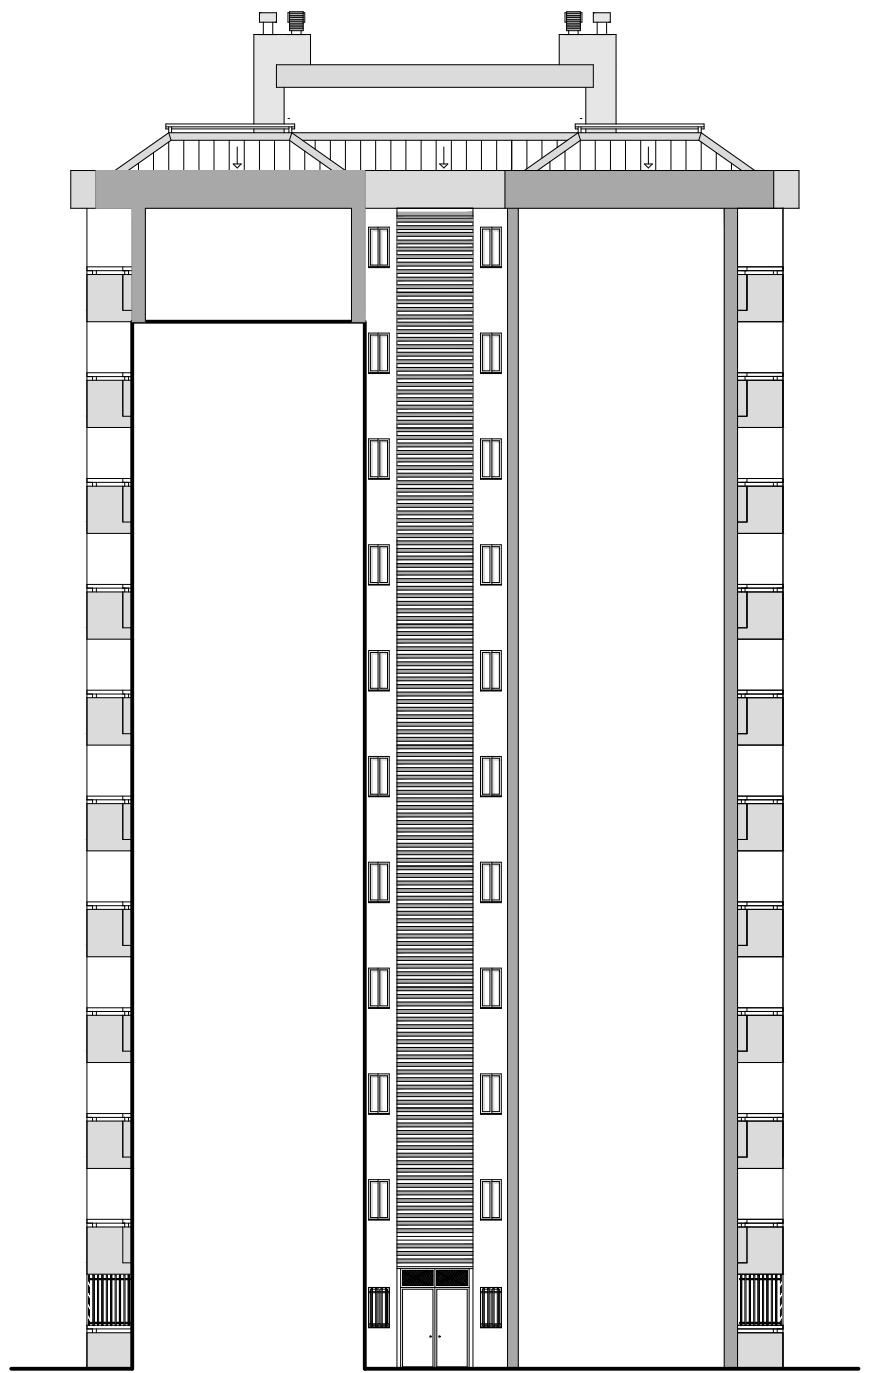
PLÀNOL: ESTAT ACTUAL: Façana B-B' i D-D'

ESTAT ACTUAL  
Façana B-B'  
0 1 2 5 m  
ESCALA 1:200 DIN A3

ESTAT ACTUAL  
Façana D-D'  
0 1 2 5 m  
ESCALA 1:200 DIN A3

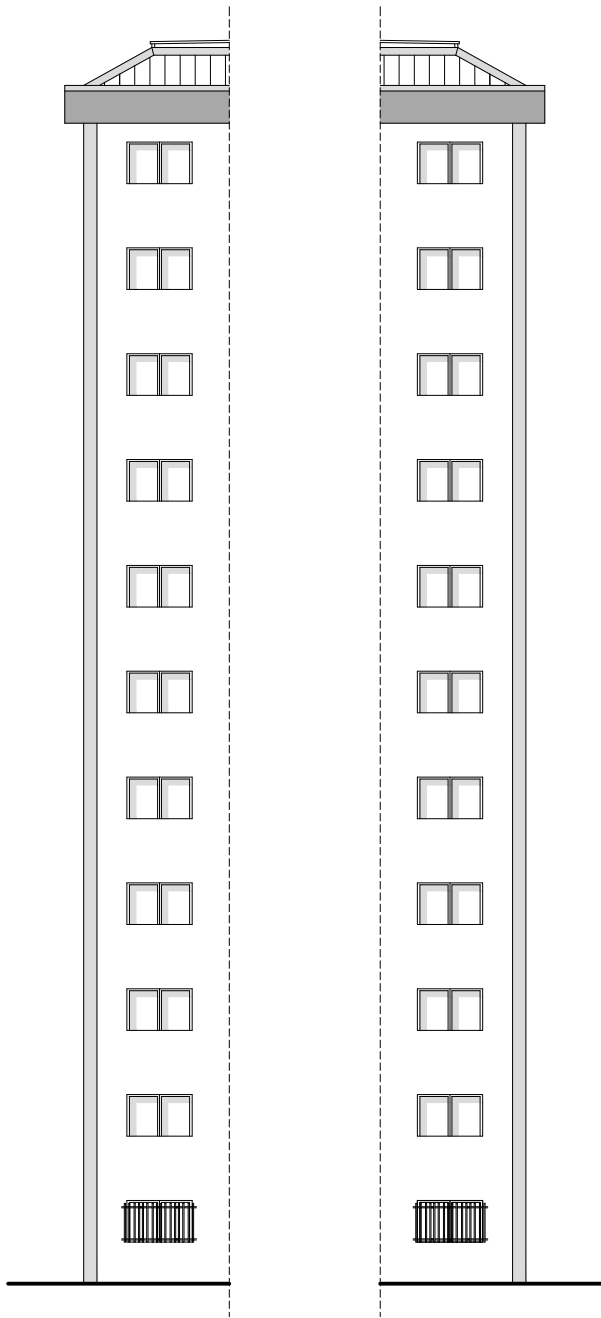
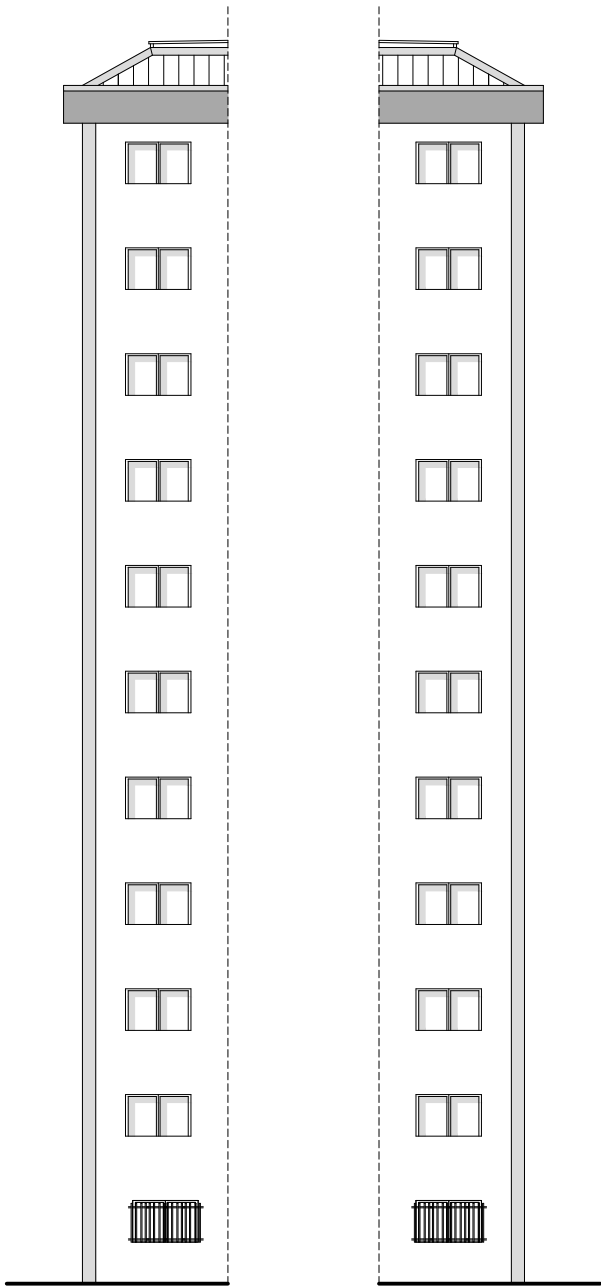
PLÀNOL: ESTAT ACTUAL: Façana E-E' I F-F'

ESTAT ACTUAL  
Façana E-E'  
0 1 2 5 m  
ESCALA 1:200 DIN A3

ESTAT ACTUAL  
Façana F-F'  
0 1 2 5 m  
ESCALA 1:200 DIN A3

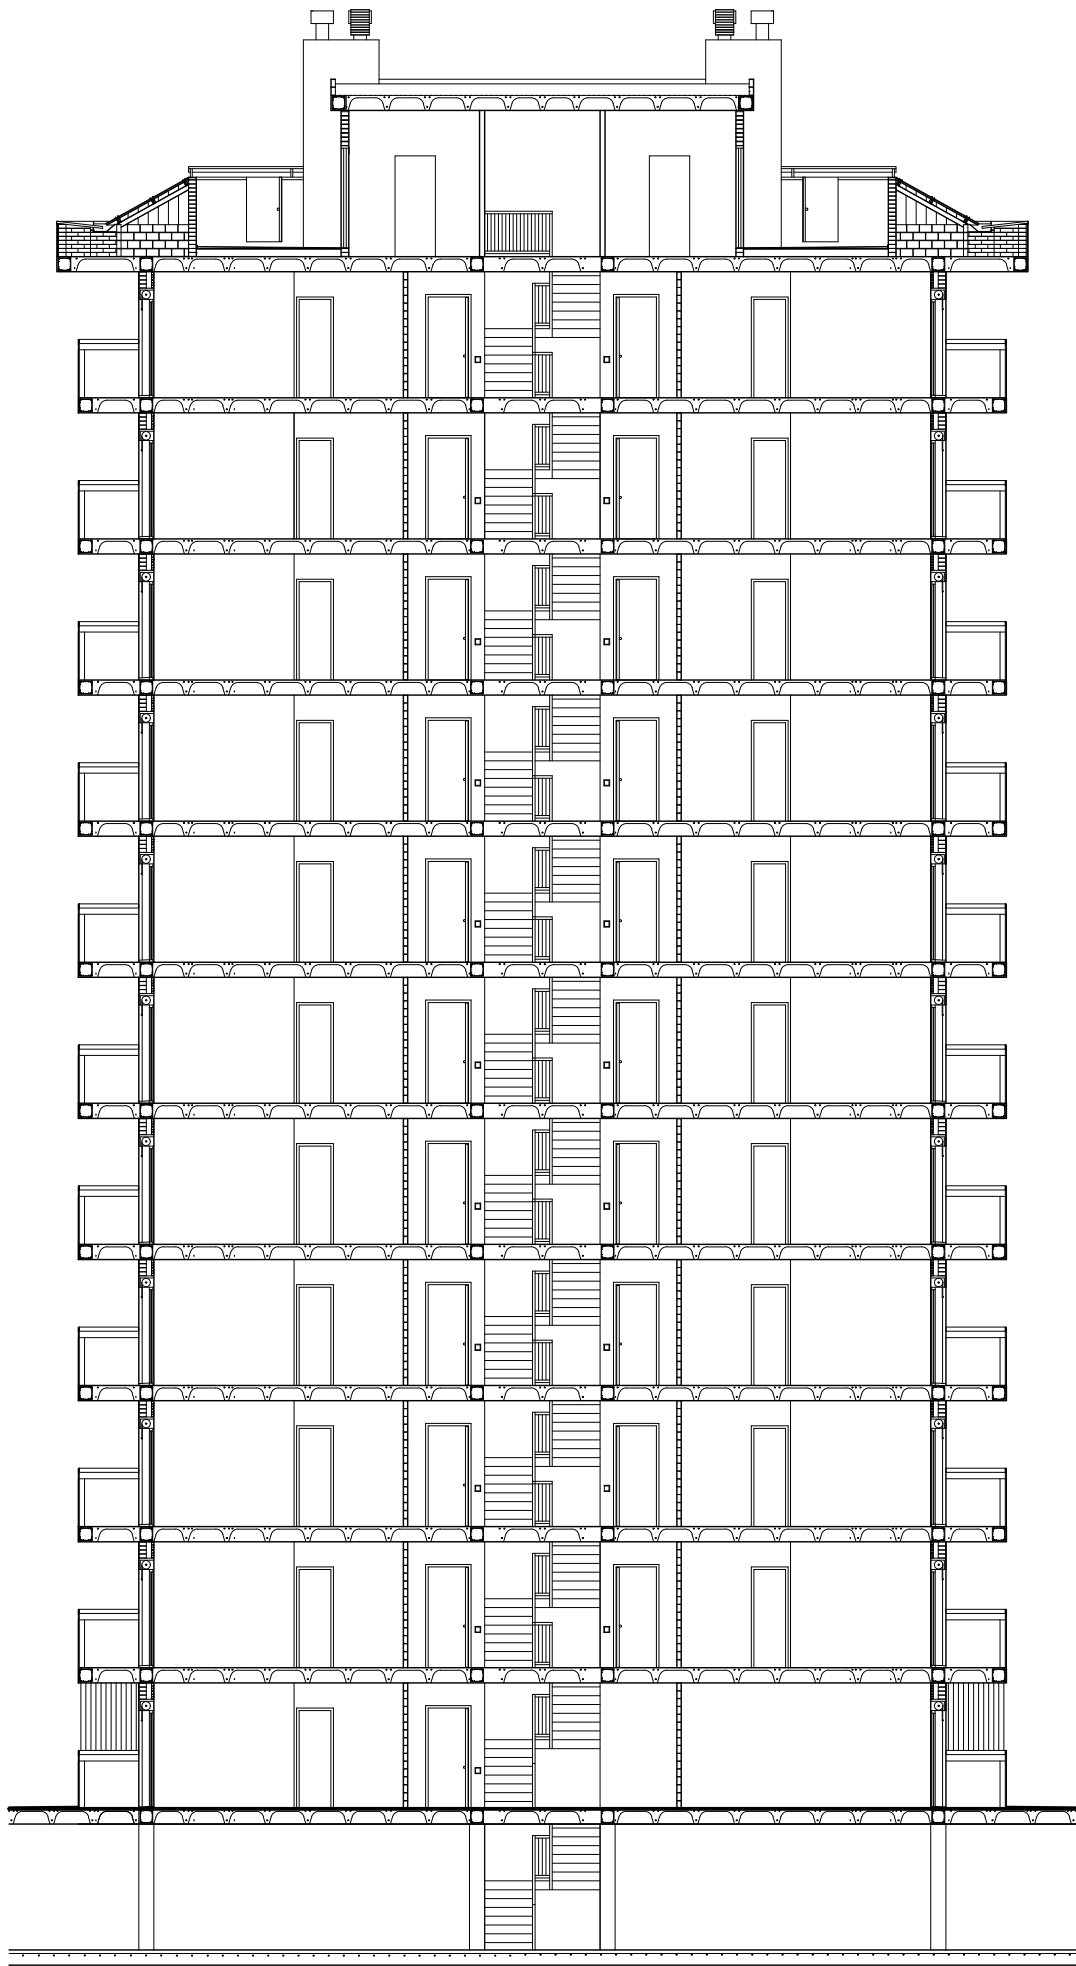
PLÀNOL. ESTAT ACTUAL: SECCIÓ S1

ESTAT ACTUAL  
Secció S1

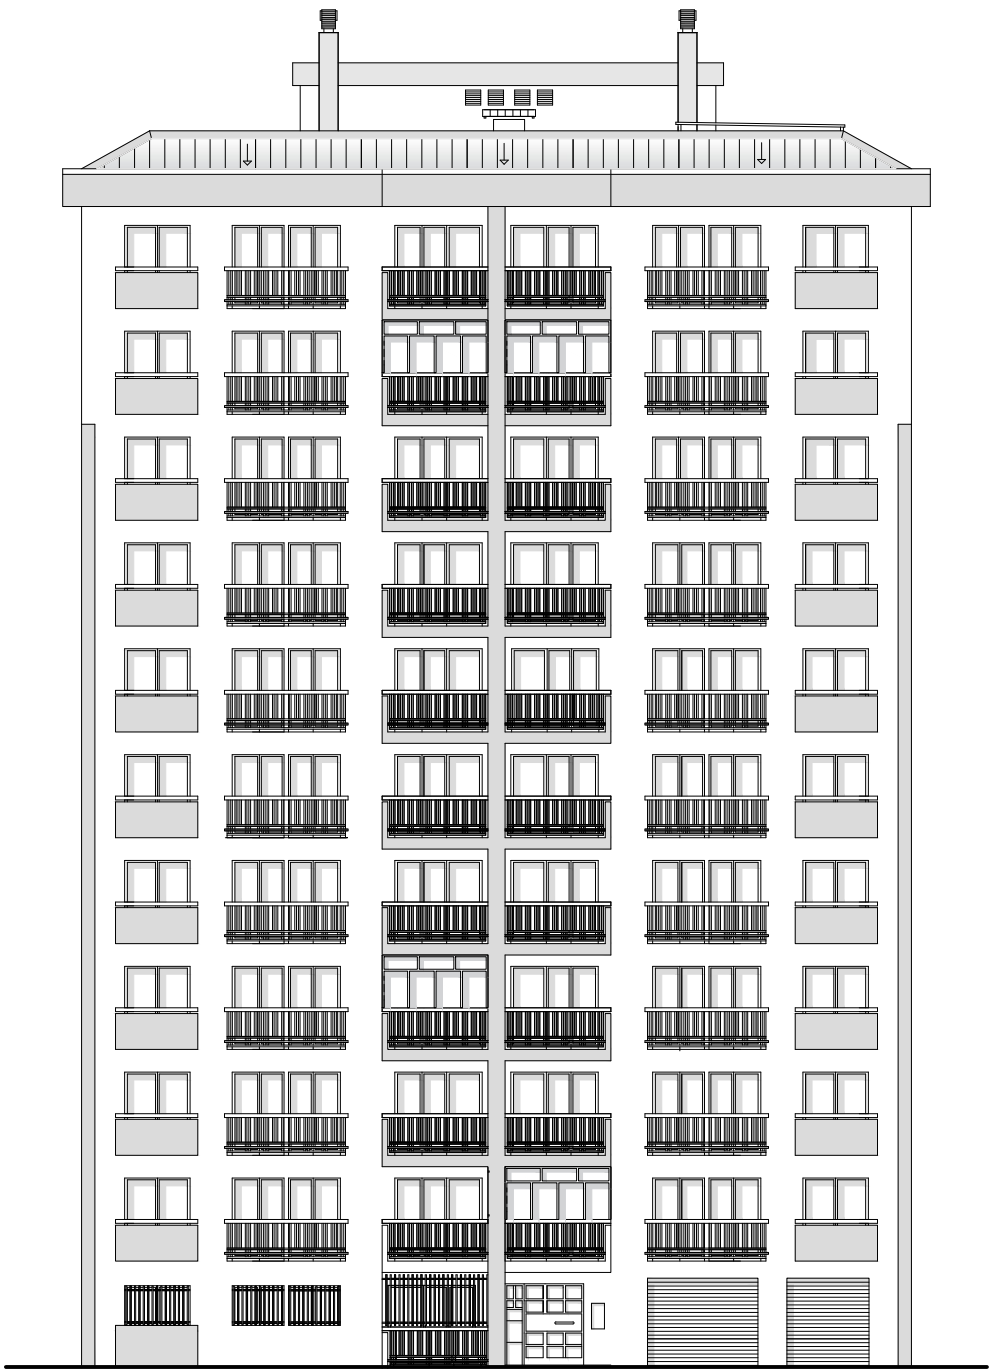
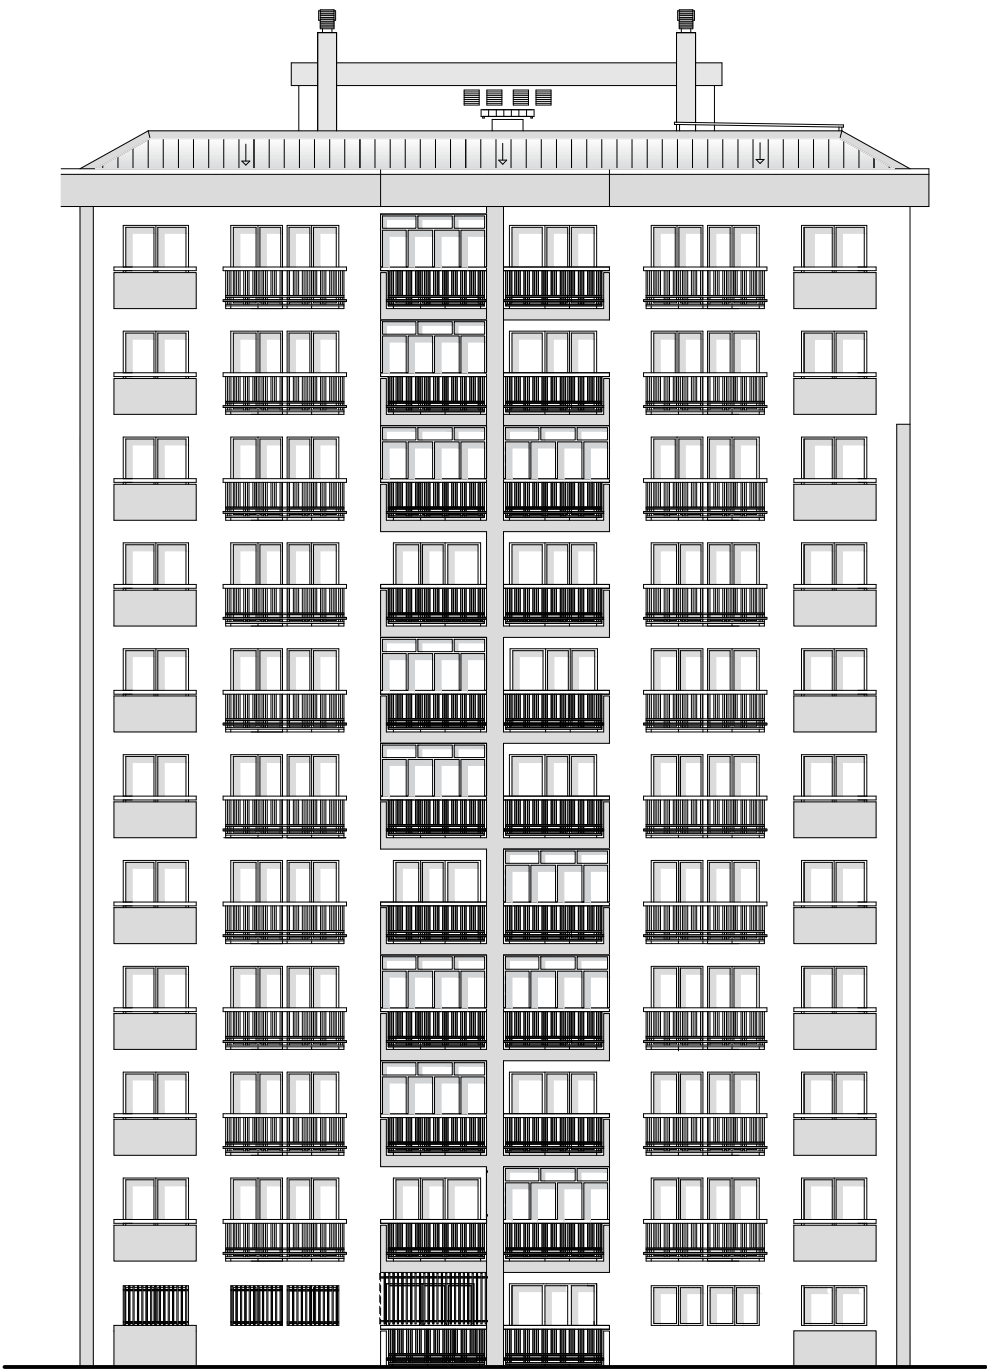
PLÀNOL: DEFICIÈNCIES: Façana A-A' i C-C'

DEFICIÈNCIES  
Façana A-A'

DEFICIÈNCIES  
Façana C-C'

- 1) En general totes les baranes presenten un mal estat de pintat. I moltes baranes presenten un estat avançat d'oxidació
- 2) Els escopidors s'han de canviar tots (amb un goteró adequat)
- 3) Els remats de coronació de la coberta s'han de substituir (amb un goteró adequat)
- 4) Les reixes de protecció als baixos presenten un estat avançat d'oxidació
- 5) Esquerda de probable assentament a la sala de comptadors
- 6) Esquerdes als balcons
- 7) A la coberta es necessita rebocat i repintat de murs
- 8) Interfonos no funcionen
- 9) Hi ha nius a les façanes - s'ha de preveure la retirada
- 10) Gelosies dels patis en mal estat (algunes lames doblegades)

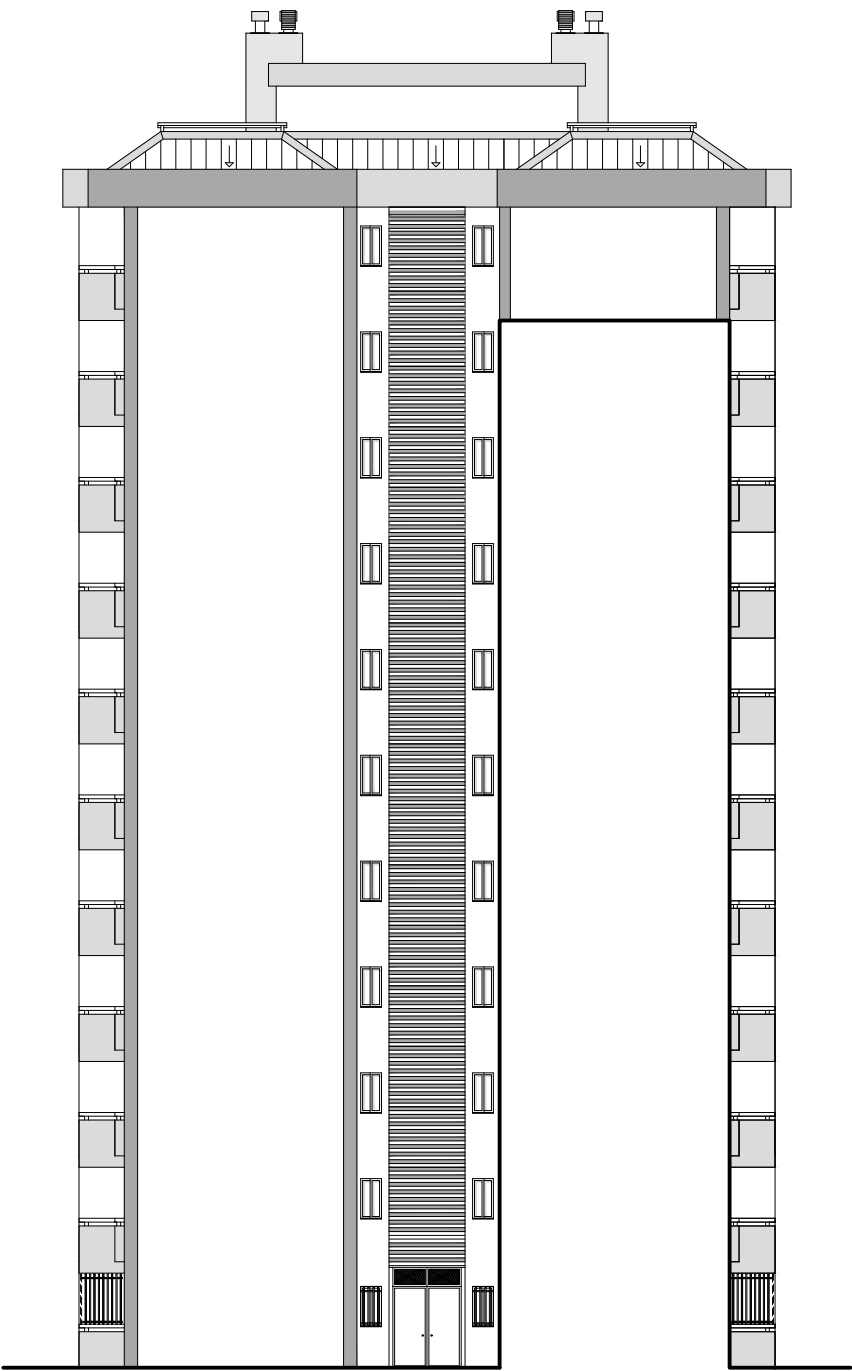
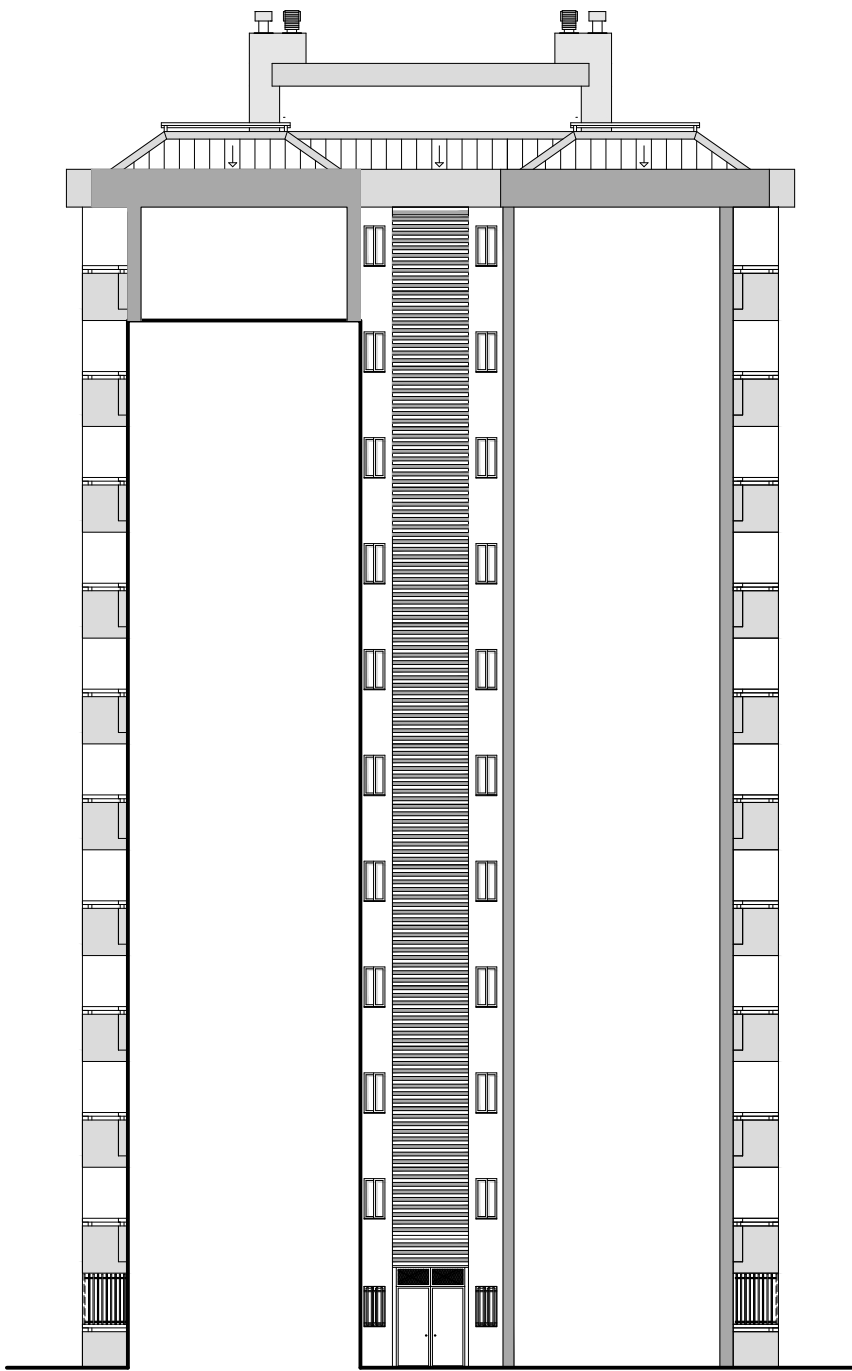
PLÀNOL: DEFICIÈNCIES: Façana B-B' I D-D'

DEFICIÈNCIES

Façana B-B'

Façana D-D'

- 1) En general totes les baranes presenten un mal estat de pintat. I moltes baranes presenten un estat avançat d'oxidació
- 2) Els escopidors s'han de canviar tots (amb un goteró adequat)
- 3) Els remats de coronació de la coberta s'han de substituir (amb un goteró adequat)
- 4) Les reixes de protecció als baixos presenten un estat avançat d'oxidació
- 5) Esquerda de probable assentament a la sala de comptadors
- 6) Esquerdes als balcons
- 7) A la coberta es necessita rebocat i repintat de murs
- 8) Interfonos no funcionen
- 9) Hi ha nius a les façanes - s'ha de preveure la retirada
- 10) Gelosies dels patis en mal estat (algunes lames doblegades)
