## **Projecte bàsic i d'execució**

**Projecte de rehabilitació energètica i accessibilitat**  
**Intervenció a l'envolupant i a l'interior de l'edifici**

## **ANNEX DOCUMENTACIÓ GRÀFICA**

Avinguda Madrid, 1 Bloc B  
08227 Terrassa (BARCELONA)

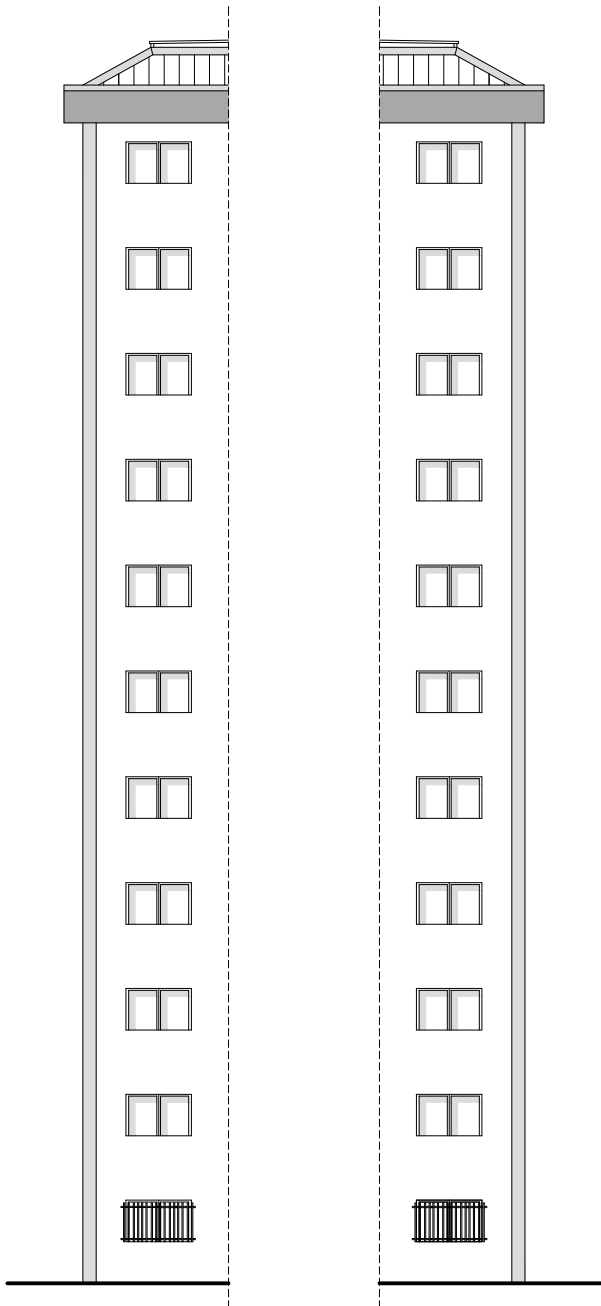
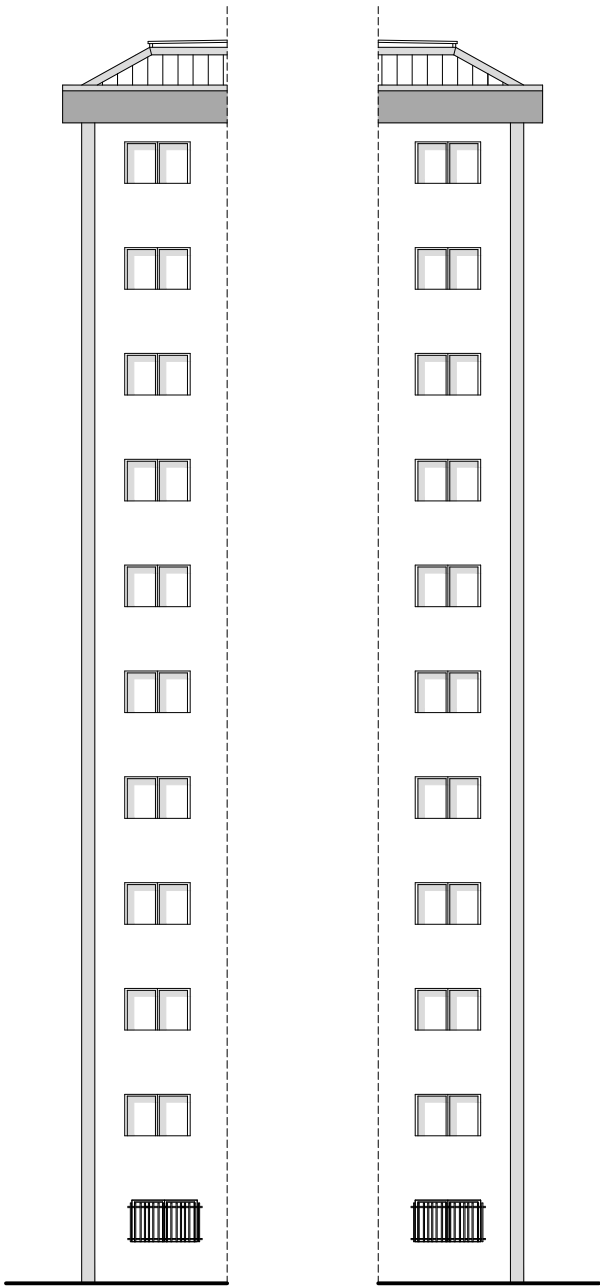
DEFICIÈNCIES  
Façana E-E'

DEFICIÈNCIES  
Façana F-F'

- 1) En general totes les baranes presenten un mal estat de pintat. I moltes baranes presenten un estat avançat d'oxidació
- 2) Els escopidors s'han de canviar tots (amb un goteró adequat)
- 3) Els remats de coronació de la coberta s'han de substituir (amb un goteró adequat)
- 4) Les reixes de protecció als baixos presenten un estat avançat d'oxidació
- 5) Esquerda de probable assentament a la sala de comptadors
- 6) Esquerdes als balcons
- 7) A la coberta es necessita rebocat i repintat de murs
- 8) Interfonos no funcionen
- 9) Hi ha nius a les façanes - s'ha de preveure la retirada
- 10) Gelosies dels patis en mal estat (algunes lames doblegades)

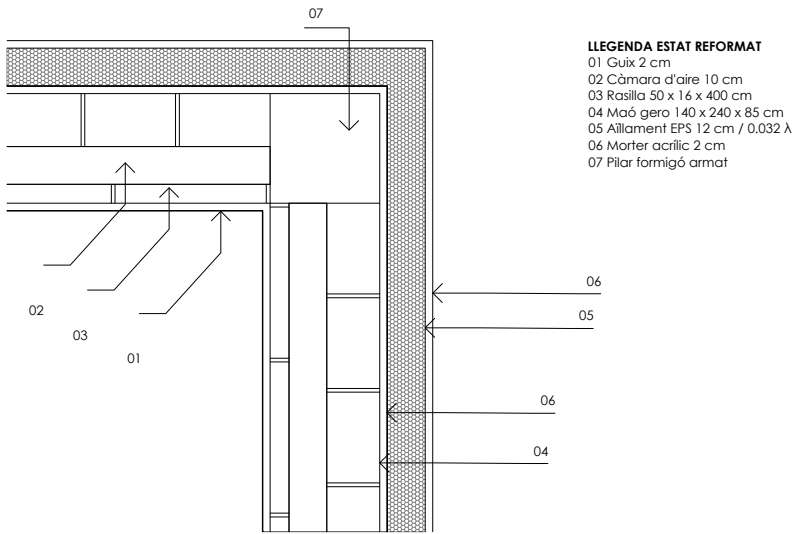
DETAI A

- LLEGENDA ESTAT REFORMAT
- 01 Guix 2 cm
  - 02 Càmera d'aire 10 cm
  - 03 Rasilla 50 x 16 x 400 cm
  - 04 Maó gero 140 x 240 x 85 cm
  - 05 Aïllament EPS 12 cm / 0.032 λ
  - 06 Mortier acrílic 2 cm
  - 07 Pilar formigó armat

ESTAT REFORMAT

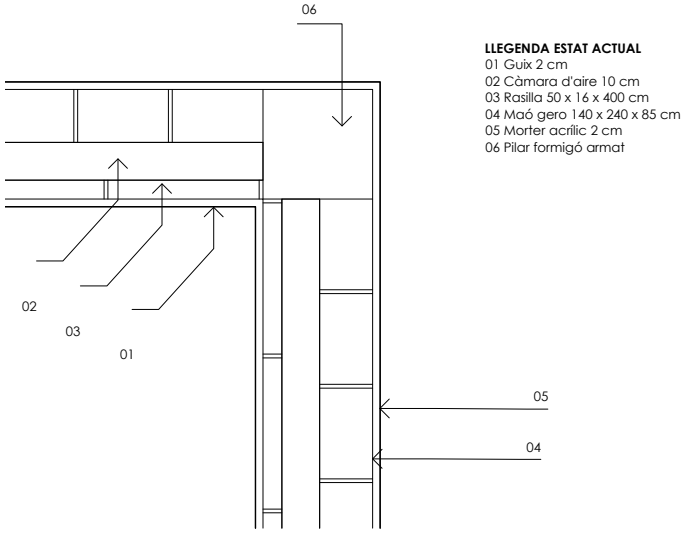
- LLEGENDA ESTAT ACTUAL
- 01 Guix 2 cm
  - 02 Càmera d'aire 10 cm
  - 03 Rasilla 50 x 16 x 400 cm
  - 04 Maó gero 140 x 240 x 85 cm
  - 05 Mortier acrílic 2 cm
  - 06 Pilar formigó armat

ESTAT ACTUAL

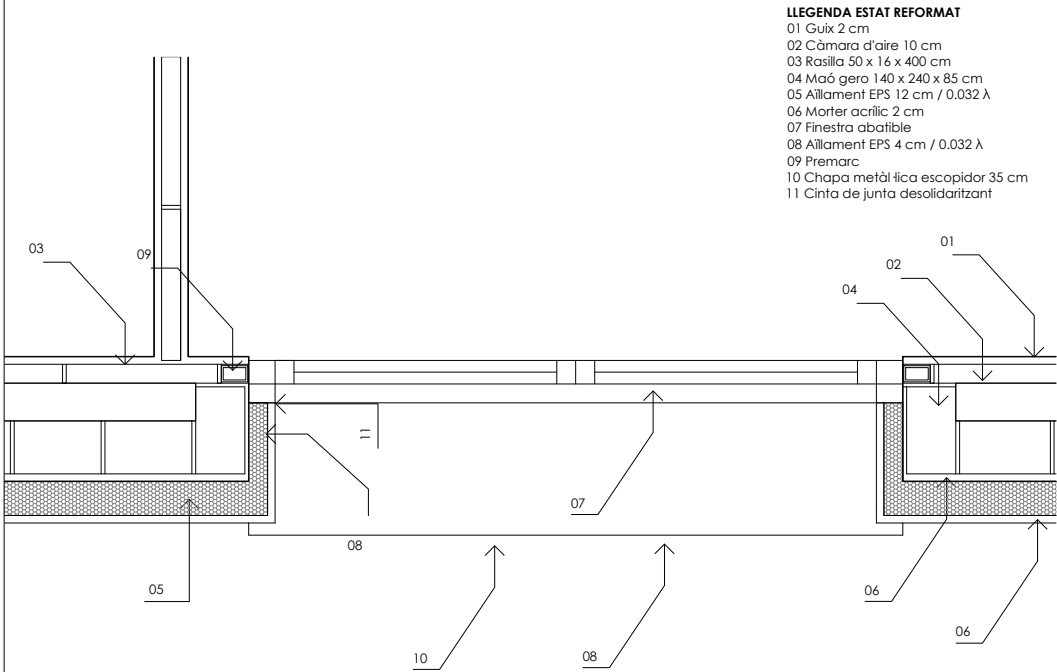
DETAI B

- LLEGENDA ESTAT REFORMAT
- 01 Guix 2 cm
  - 02 Càmera d'aire 10 cm
  - 03 Rasilla 50 x 16 x 400 cm
  - 04 Maó gero 140 x 240 x 85 cm
  - 05 Aïllament EPS 12 cm / 0.032 λ
  - 06 Mortier acrílic 2 cm
  - 07 Finestra abatible
  - 08 Aïllament EPS 4 cm / 0.032 λ
  - 09 Premarc
  - 10 Chapa metàl·lica escopidor 35 cm
  - 11 Cinta de junta desolidaritzant

ESTAT REFORMAT

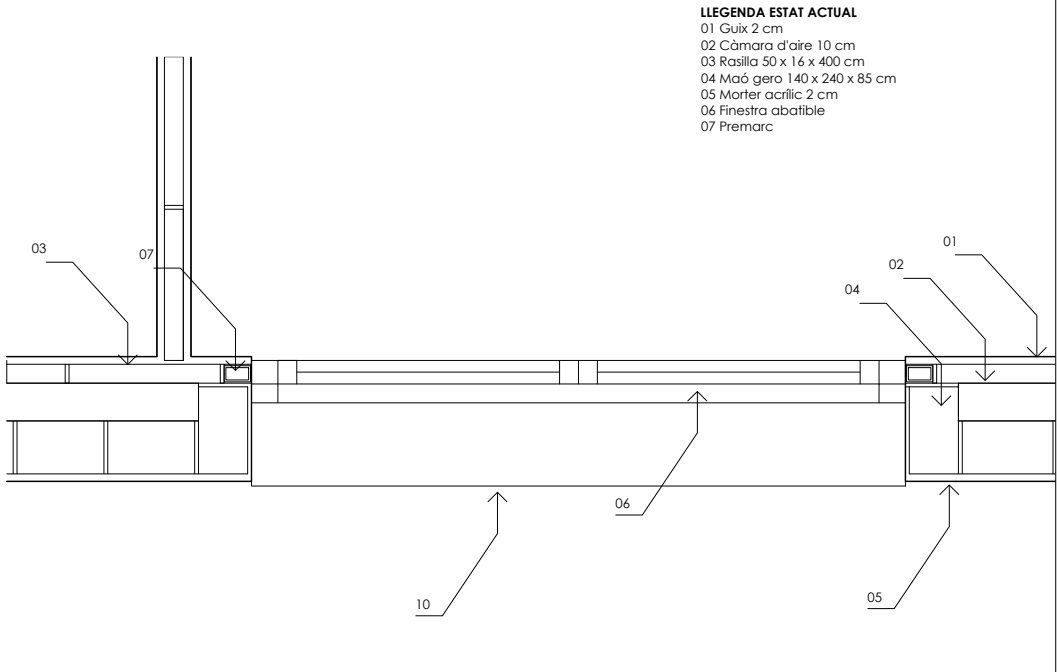
- LLEGENDA ESTAT ACTUAL
- 01 Guix 2 cm
  - 02 Càmera d'aire 10 cm
  - 03 Rasilla 50 x 16 x 400 cm
  - 04 Maó gero 140 x 240 x 85 cm
  - 05 Mortier acrílic 2 cm
  - 06 Finestra abatible
  - 07 Premarc

ESTAT ACTUAL

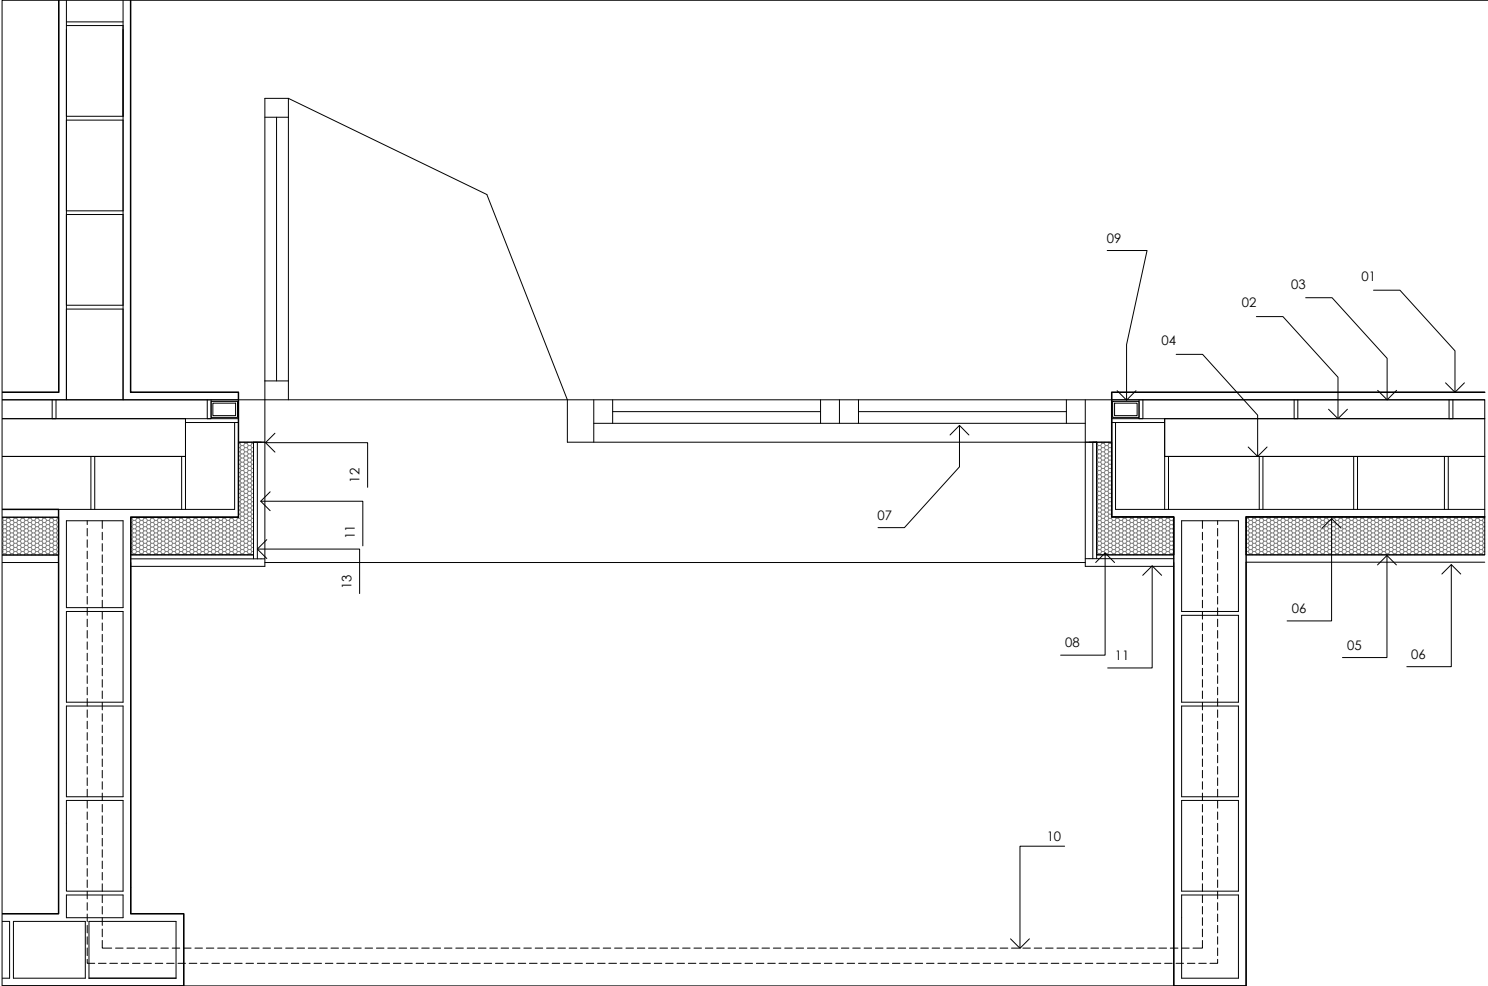
DETAI C

- LLEGENDA ESTAT REFORMAT**
- 01 Guix 2 cm
  - 02 Càmera d'aire 10 cm
  - 03 Rasilla 50 x 16 x 400 cm
  - 04 Maó gero 140 x 240 x 85 cm
  - 05 Aïllament EPS 12 cm / 0.032 λ
  - 06 Morter acrílic 2 cm
  - 07 Finestra abatible
  - 08 Aïllament EPS 4 cm / 0.032 λ
  - 09 Premarc
  - 10 Barana metàl·lica
  - 11 Acabat ceràmic (porcelànic) 2 cm
  - 12 Cinta de junta desolidaritzant
  - 13 Ciment cola

**ESTAT REFORMAT**

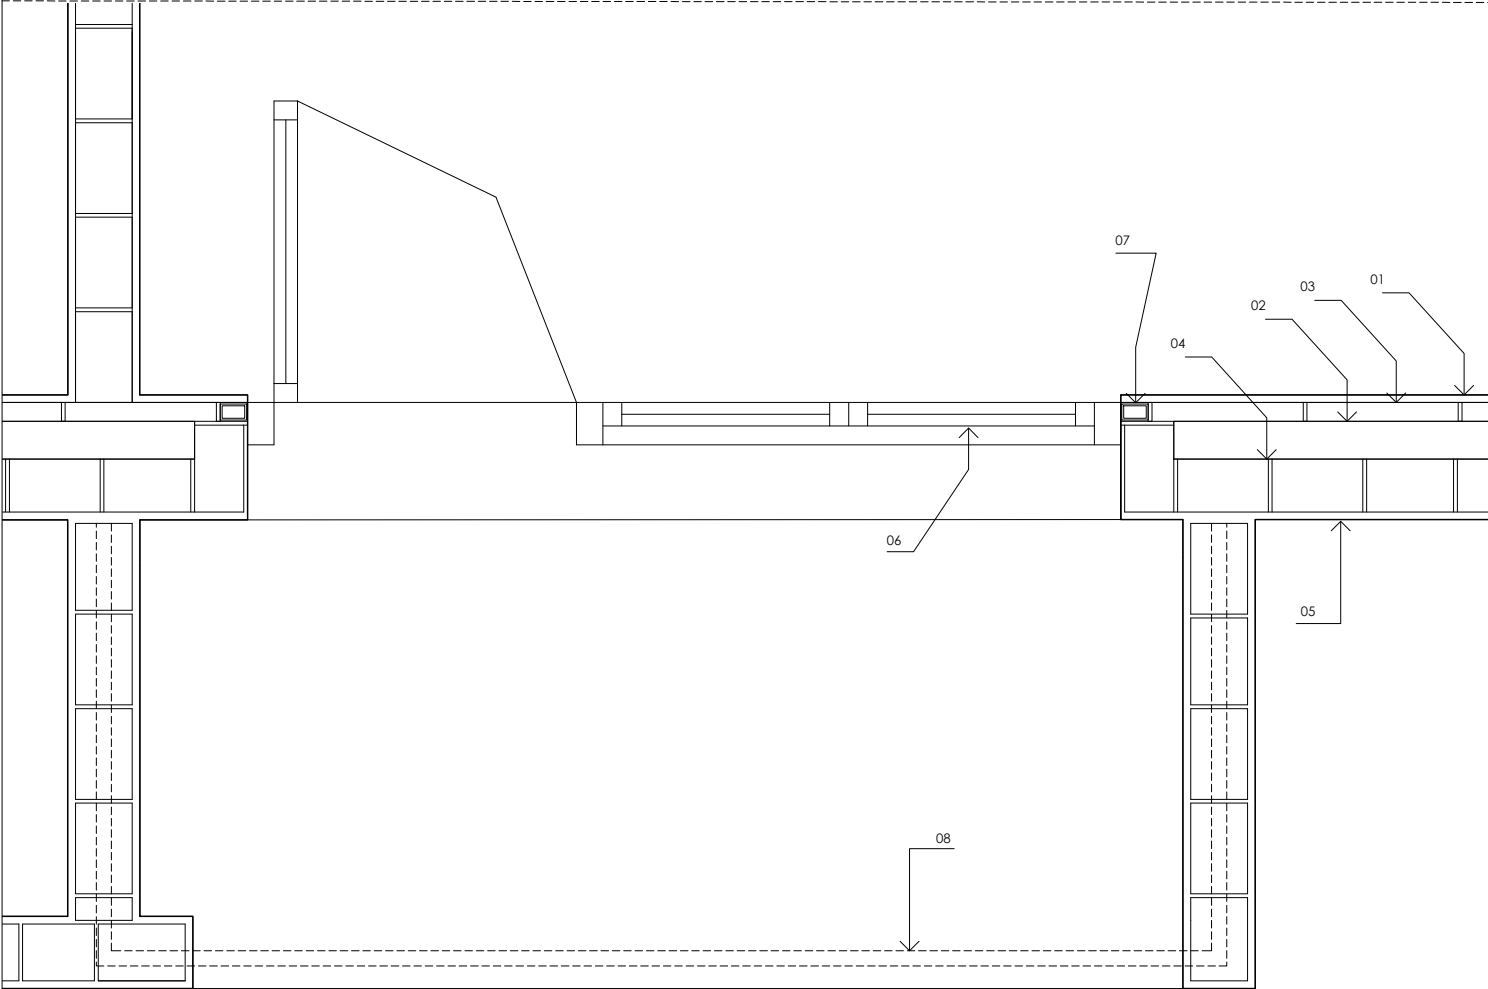
- LLEGENDA ESTAT ACTUAL**
- 01 Guix 2 cm
  - 02 Càmera d'aire 10 cm
  - 03 Rasilla 50 x 16 x 400 cm
  - 04 Maó gero 140 x 240 x 85 cm
  - 05 Morter acrílic 2 cm
  - 06 Finestra abatible
  - 07 Premarc
  - 08 Barana metàl·lica

**ESTAT ACTUAL**

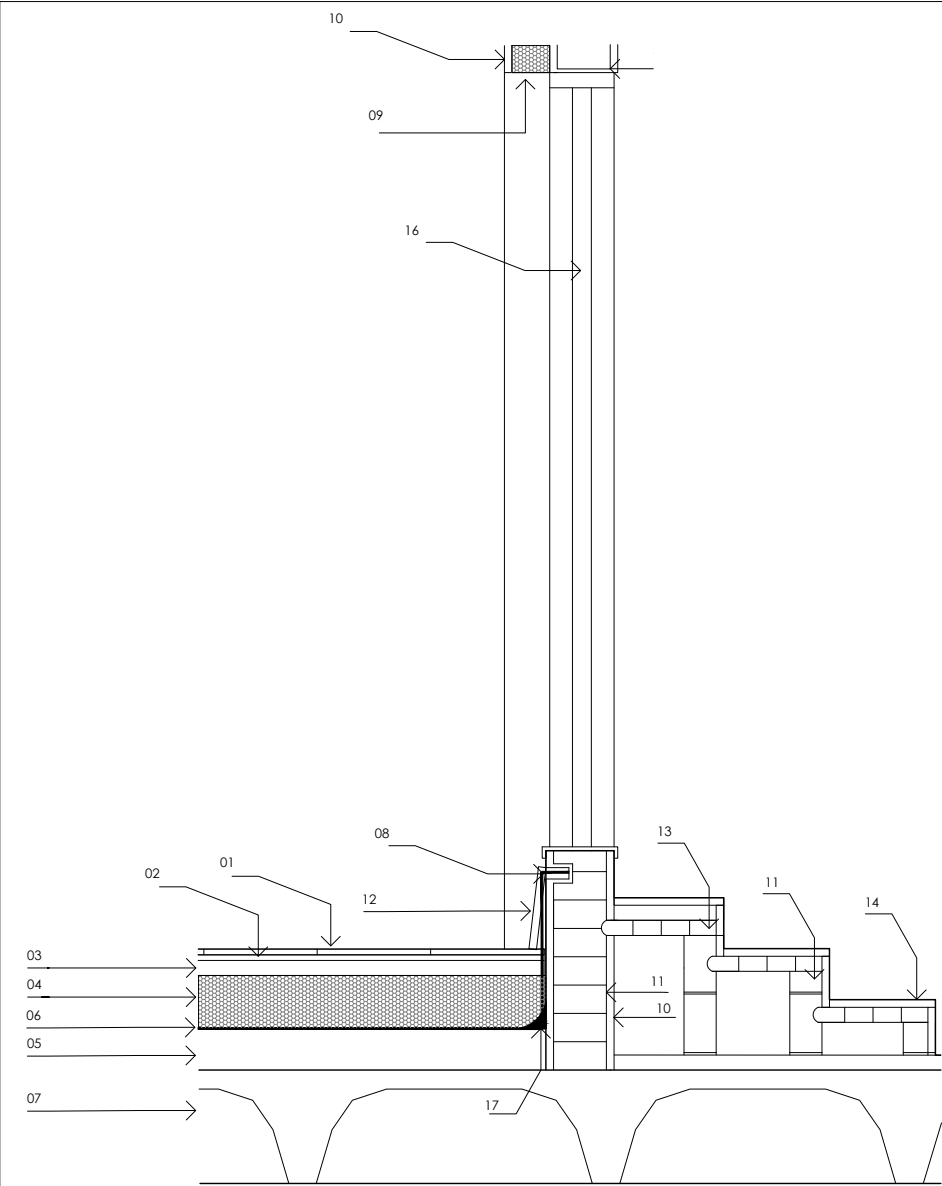
DETAI L E

- LLEGENDA ESTAT REFORMAT
- 01 Rajola 2 cm
  - 02 Ciment cola 2 cm
  - 03 Morter acrílic 4 cm
  - 04 Aïllament XPS grafit 14 cm / 0.034 λ
  - 05 Formigó amb àrids 10 cm
  - 06 Làmina impermeable 1.5 mm
  - 07 Formigó armat 30 cm
  - 08 Regata para làmina impermeable
  - 09 Aïllament EPS grafit 12 cm / 0.032 λ
  - 10 Morter acrílic 2 cm
  - 11 Maó gero 140 x 240 x 85 cm
  - 12 Bimbell
  - 13 Rosilla
  - 14 Acabat ceràmic
  - 15 Nou dintell formigó armat porta
  - 16 Porta reaprofitada
  - 17 Mitja-canya de morter

ESTAT REFORMAT

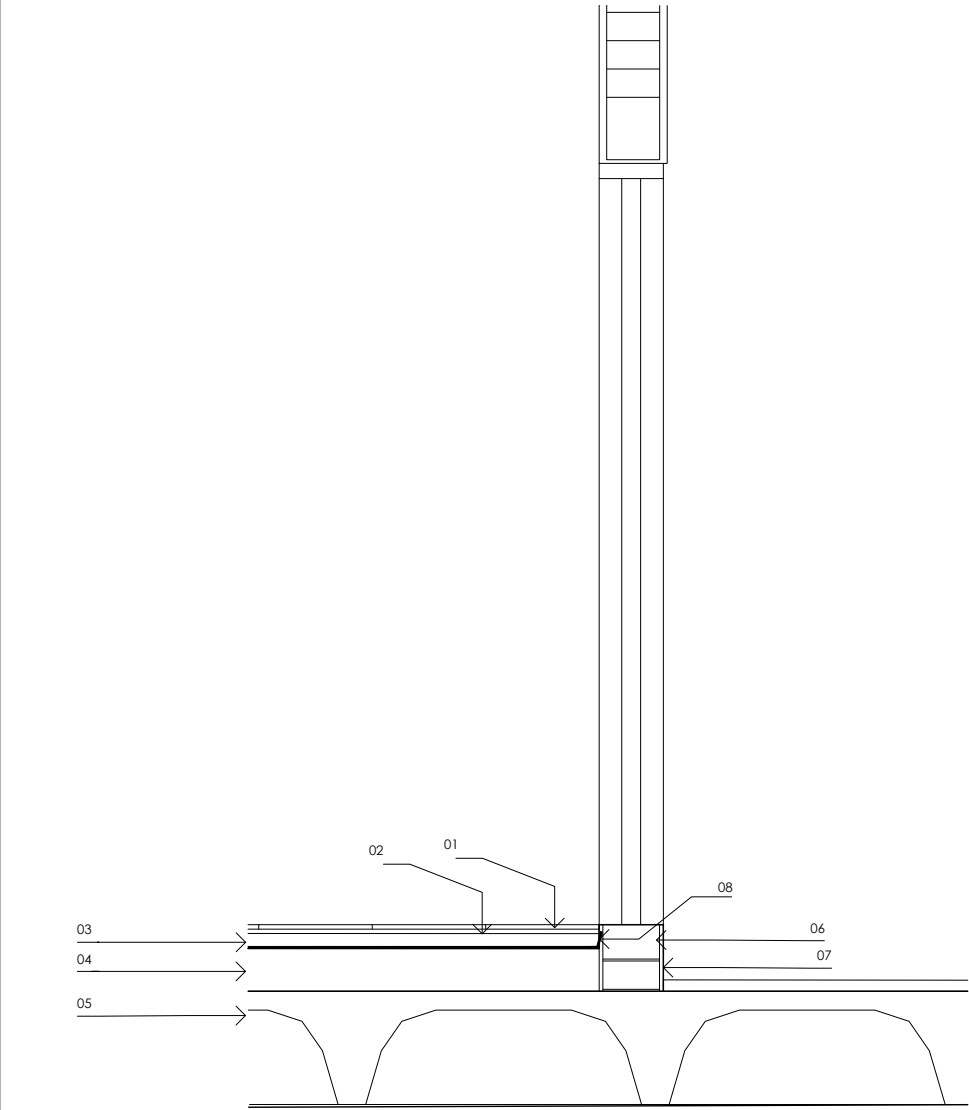
- LLEGENDA ESTAT ACTUAL
- 01 Rajola 2 cm
  - 02 Ciment cola 2 cm
  - 03 Morter acrílic 4 cm
  - 04 Formigó amb àrids 11 m
  - 05 Formigó armat 30 cm
  - 06 Maó gero 140 x 240 x 85 cm
  - 07 Morter acrílic 2 cm
  - 08 Làmina impermeable 0.15 cm

ESTAT ACTUAL

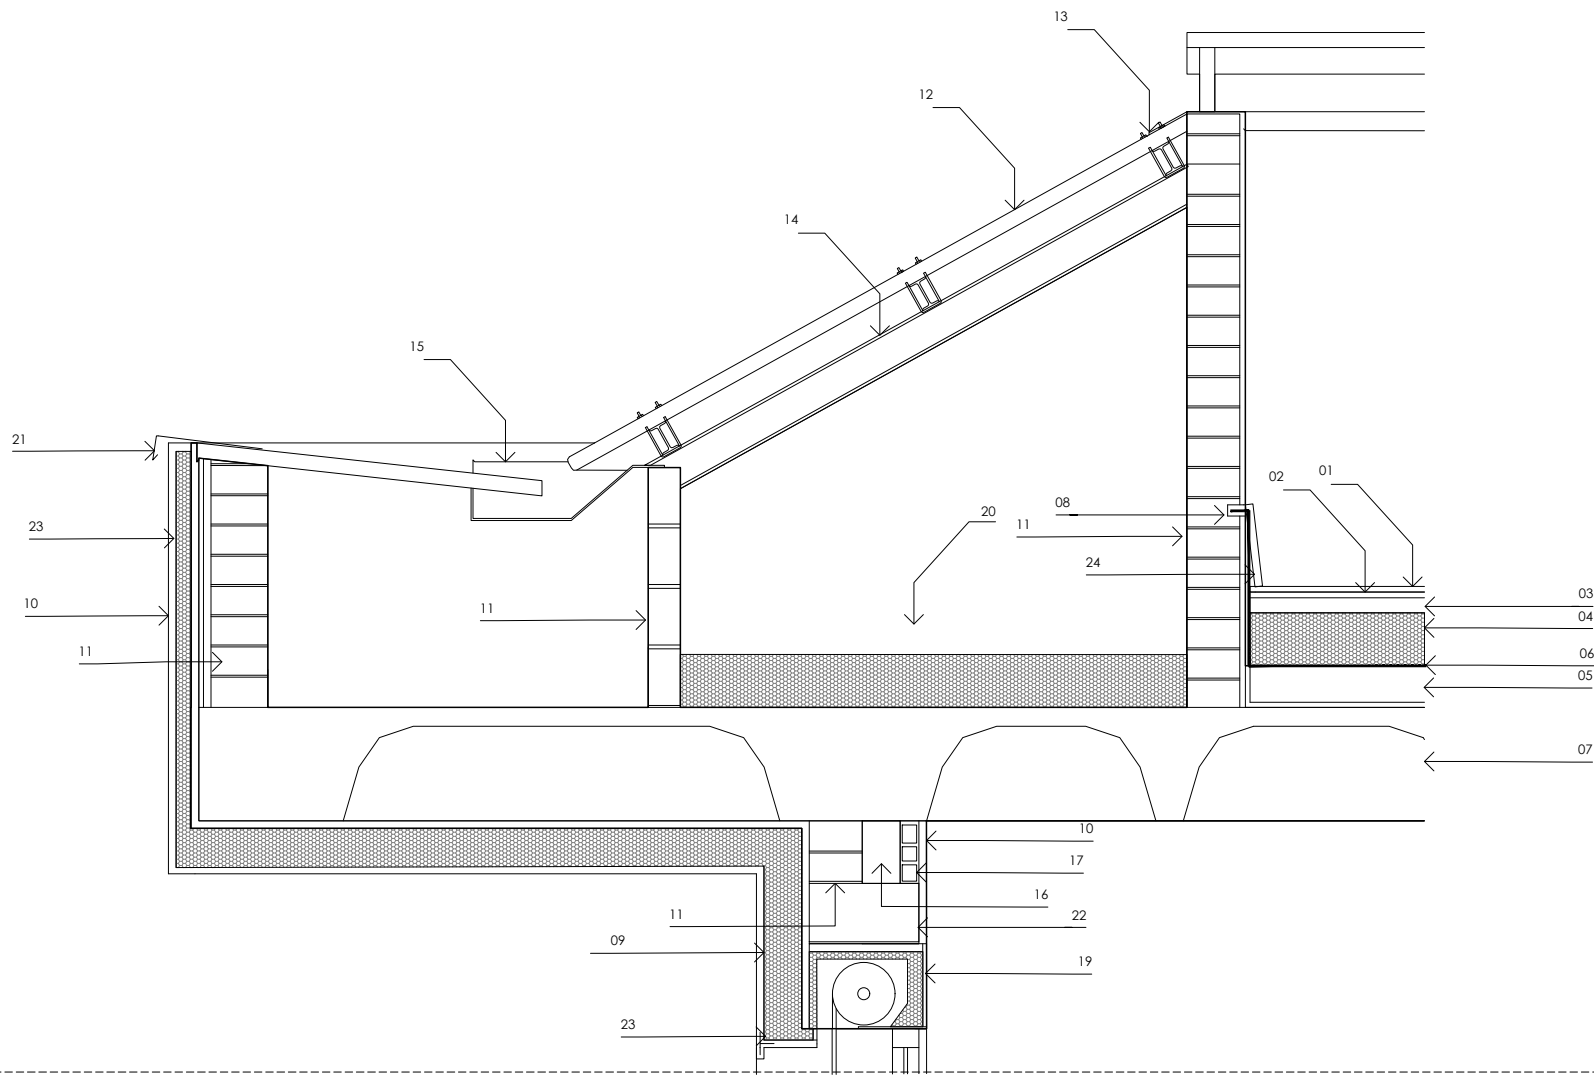
DETAIL F

- LLEGENDA ESTAT REFORMAT**
- 01 Rajola 2 cm
  - 02 Ciment cola 2 cm
  - 03 Morter acrílic 4 cm
  - 04 Aïllament XPS grafit 14 cm / 0.034 λ
  - 05 Formigó amb àrids 10 cm
  - 06 Làmina impermeable 1,5 mm
  - 07 Formigó armat 30 cm
  - 08 Regata per làmina impermeable
  - 09 Aïllament EPS grafit 12 cm / 0.032 λ
  - 10 Morter acrílic 2 cm
  - 11 Maó gero 140 x 240 x 85 cm
  - 12 Panell sandwich
  - 13 Anclatge panell sandwich
  - 14 Estructura suport
  - 15 Canaló
  - 16 Càmera d'aire 10 cm
  - 17 Rasilla 50 x 16 x 400 cm
  - 18 Maó gero 140 x 240 x 85 cm
  - 19 Caixa de persiana
  - 20 Llana de roca 16 cm / 0.004 λ
  - 21 Xapa escopidor 1,5 mm
  - 22 Dintell formigó armat
  - 23 Aïllament EPS grafit 4 cm / 0.032 λ
  - 24 Bimbell

ESTAT REFORMAT

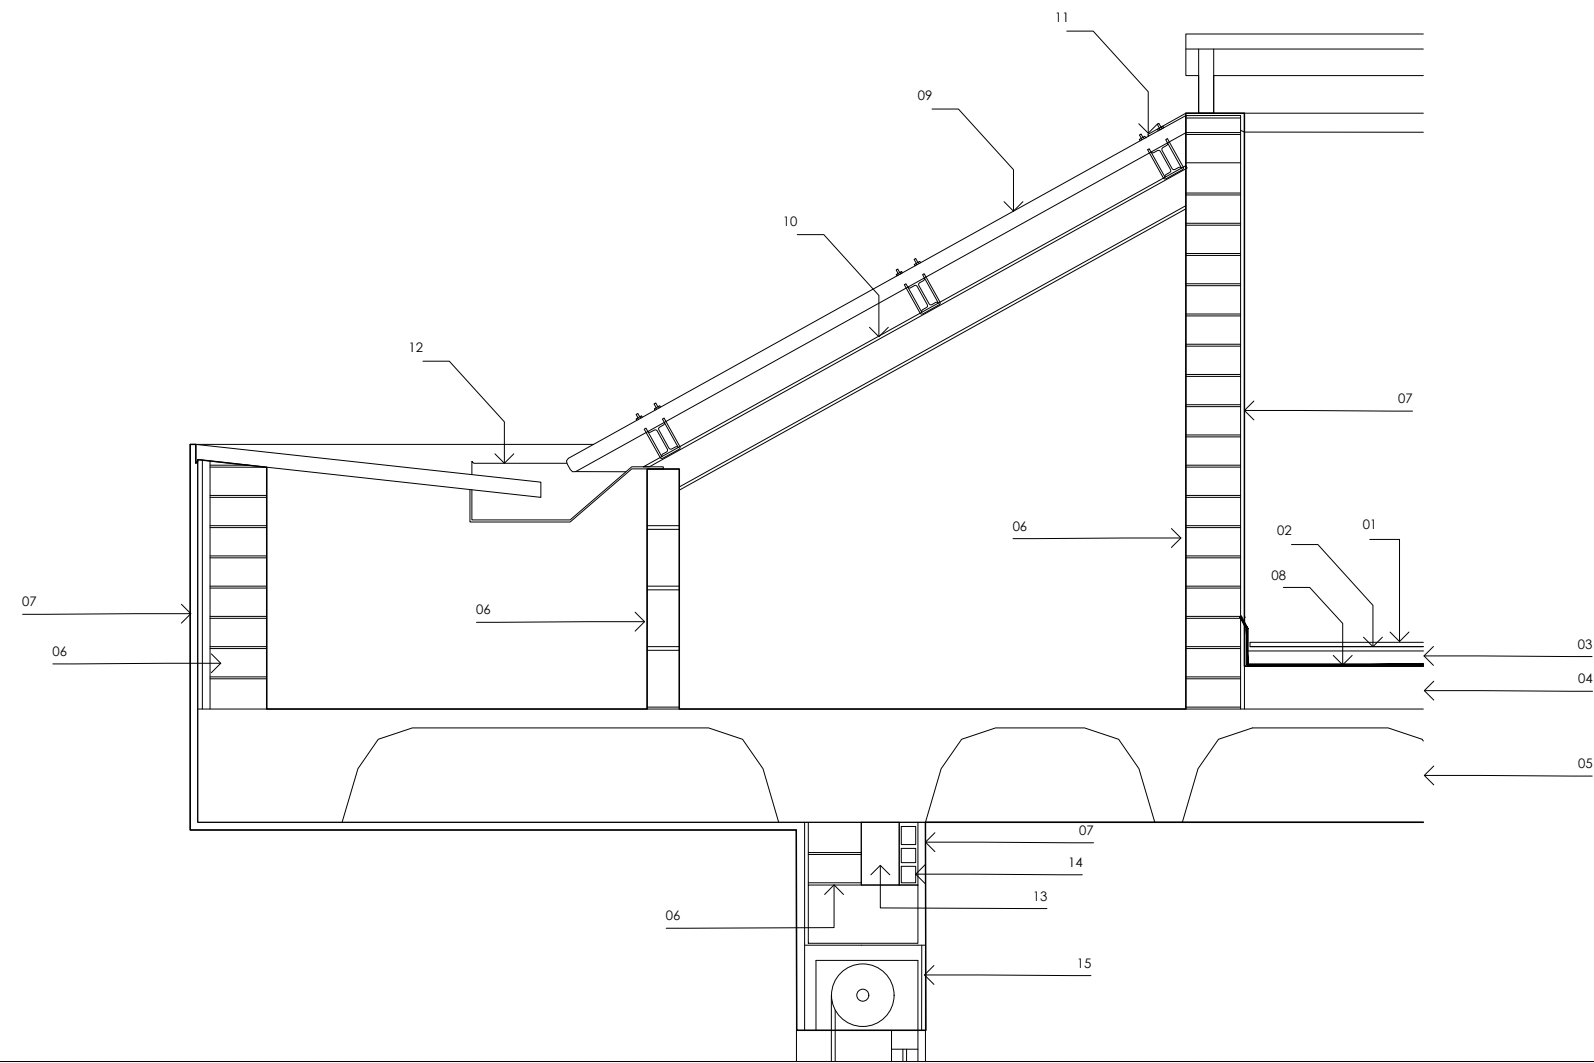
- LLEGENDA ESTAT ACTUAL**
- 01 Rajola 2 cm
  - 02 Ciment cola 2 cm
  - 03 Morter acrílic 4 cm
  - 04 Formigó amb àrids 11 m
  - 05 Formigó armat 30 cm
  - 06 Maó gero 140 x 240 x 85 cm
  - 07 Morter acrílic 2 cm
  - 08 Làmina impermeable 0,15 cm
  - 09 Panell sandwich
  - 10 Estructura suport
  - 11 Anclatge panell sandwich
  - 12 Canaló
  - 13 Càmera d'aire 10 cm
  - 14 Rasilla 50 x 16 x 400 cm
  - 15 Caixa de persiana

ESTAT ACTUAL

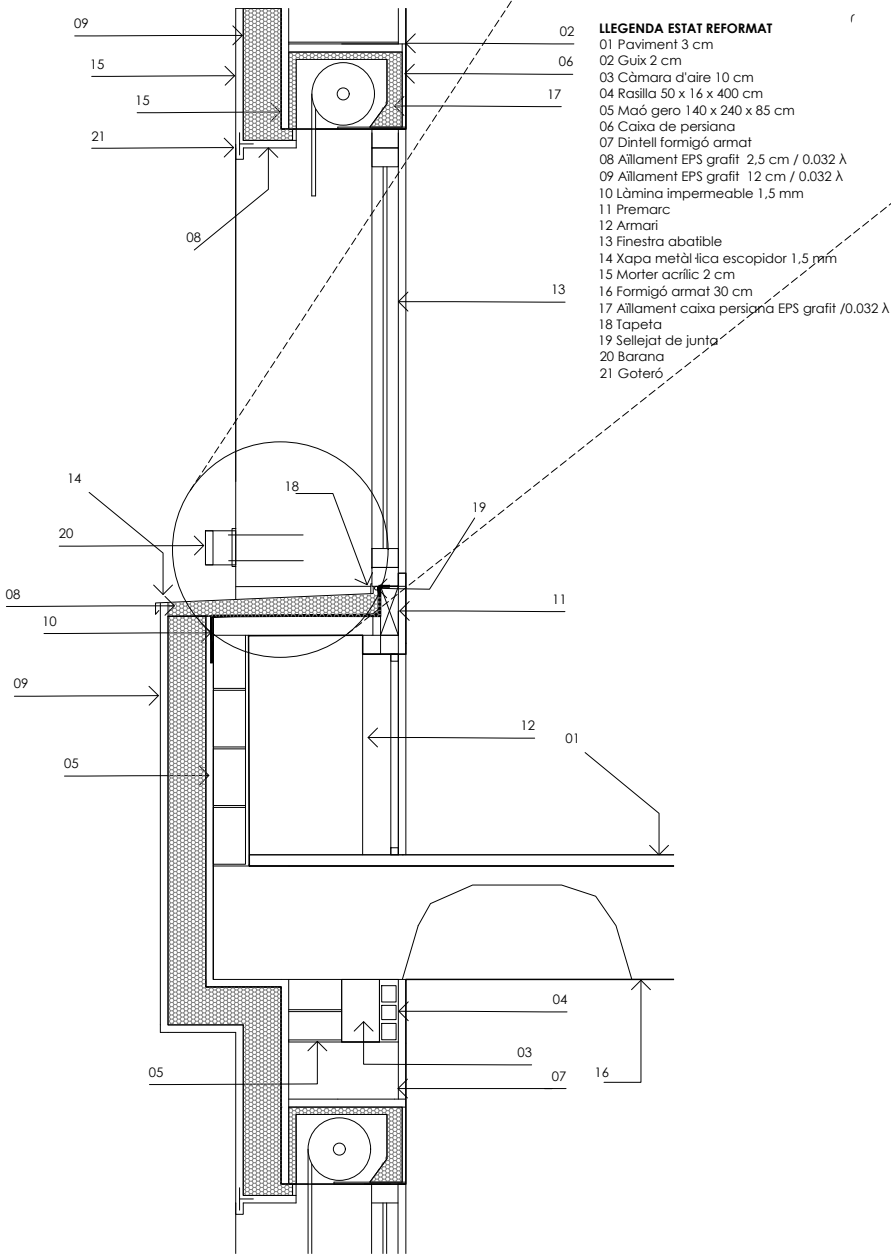
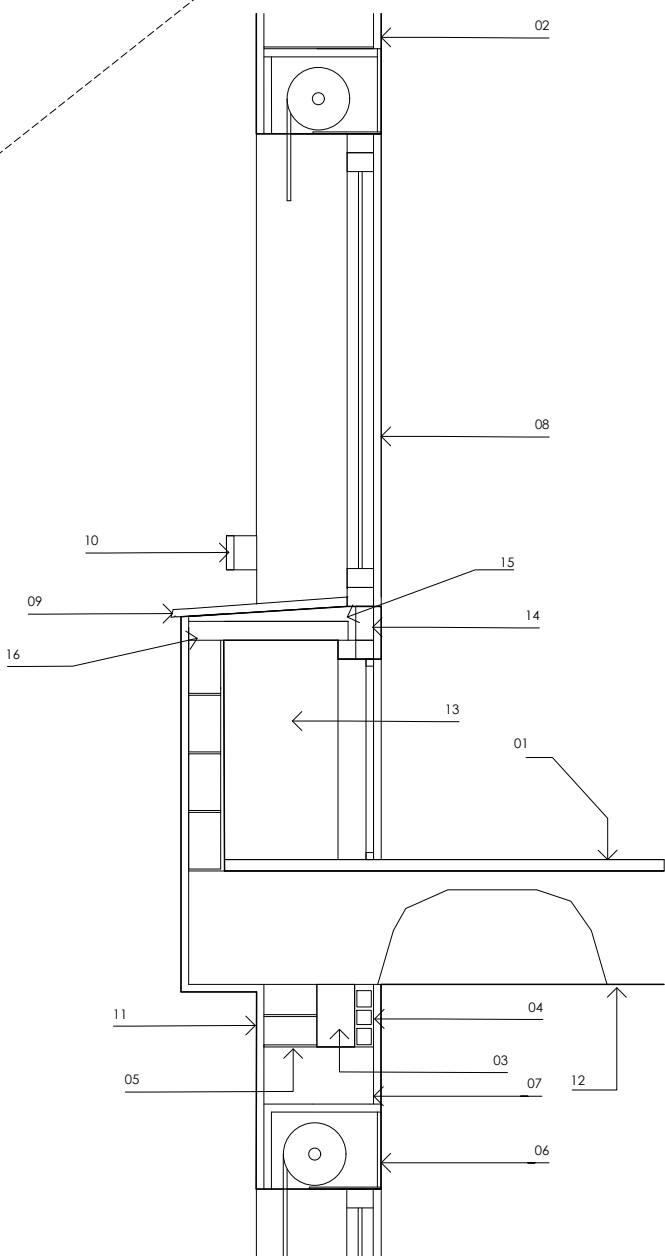
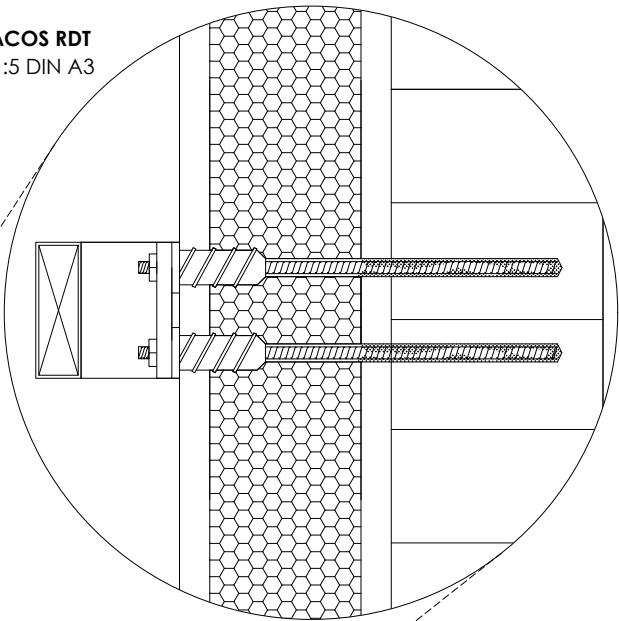
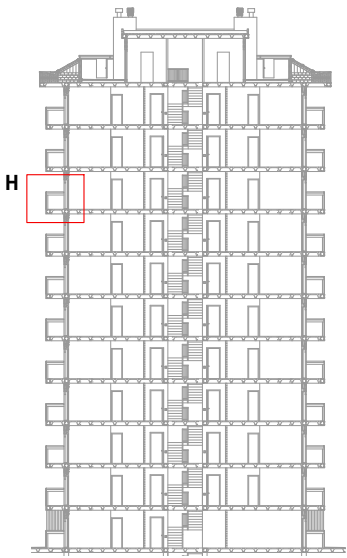
DETALL H

DETALL TACOS RDT  
ESCALA 1:5 DIN A3

- LLEGENDA ESTAT REFORMAT**
- 01 Paviment 3 cm
  - 02 Guix 2 cm
  - 03 Càmera d'aire 10 cm
  - 04 Rasilla 50 x 16 x 400 cm
  - 05 Maó gero 140 x 240 x 85 cm
  - 06 Caixa de persiana
  - 07 Dintell formigó armat
  - 08 Aïllament EPS grafit 2,5 cm / 0,032 λ
  - 09 Aïllament EPS grafit 12 cm / 0,032 λ
  - 10 Làmina impermeable 1,5 mm
  - 11 Premarc
  - 12 Armari
  - 13 Finestra abatible
  - 14 Xapa metàl·lica escopidor 1,5 mm
  - 15 Morter acrílic 2 cm
  - 16 Formigó armat 30 cm
  - 17 Aïllament caixa persiana EPS grafit /0,032 λ
  - 18 Tapeta
  - 19 Sellejat de junta
  - 20 Barana
  - 21 Goteró

ESTAT REFORMAT

- LLEGENDA ESTAT ACTUAL**
- 01 Paviment 3 cm
  - 02 Guix 2 cm
  - 03 Càmera d'aire 10 cm
  - 04 Rasilla 50 x 16 x 400 cm
  - 05 Maó gero 140 x 240 x 85 cm
  - 06 Caixa de persiana
  - 07 Dintell formigó armat
  - 08 Finestra abatible
  - 09 Escopidor ceràmic 2 cm
  - 10 Barana metàl·lica
  - 11 Morter acrílic 2 cm
  - 12 Formigó armat 30 cm
  - 13 Armari
  - 14 Premarc
  - 15 Planxé de morter 4 cm
  - 16 Rasilla 5 cm

ESTAT ACTUAL

PLÀNOL: DETALLS CONSTRUCTIUS: Detall H

| 18 - Detalls constructius: Detall H ..... | 20 |

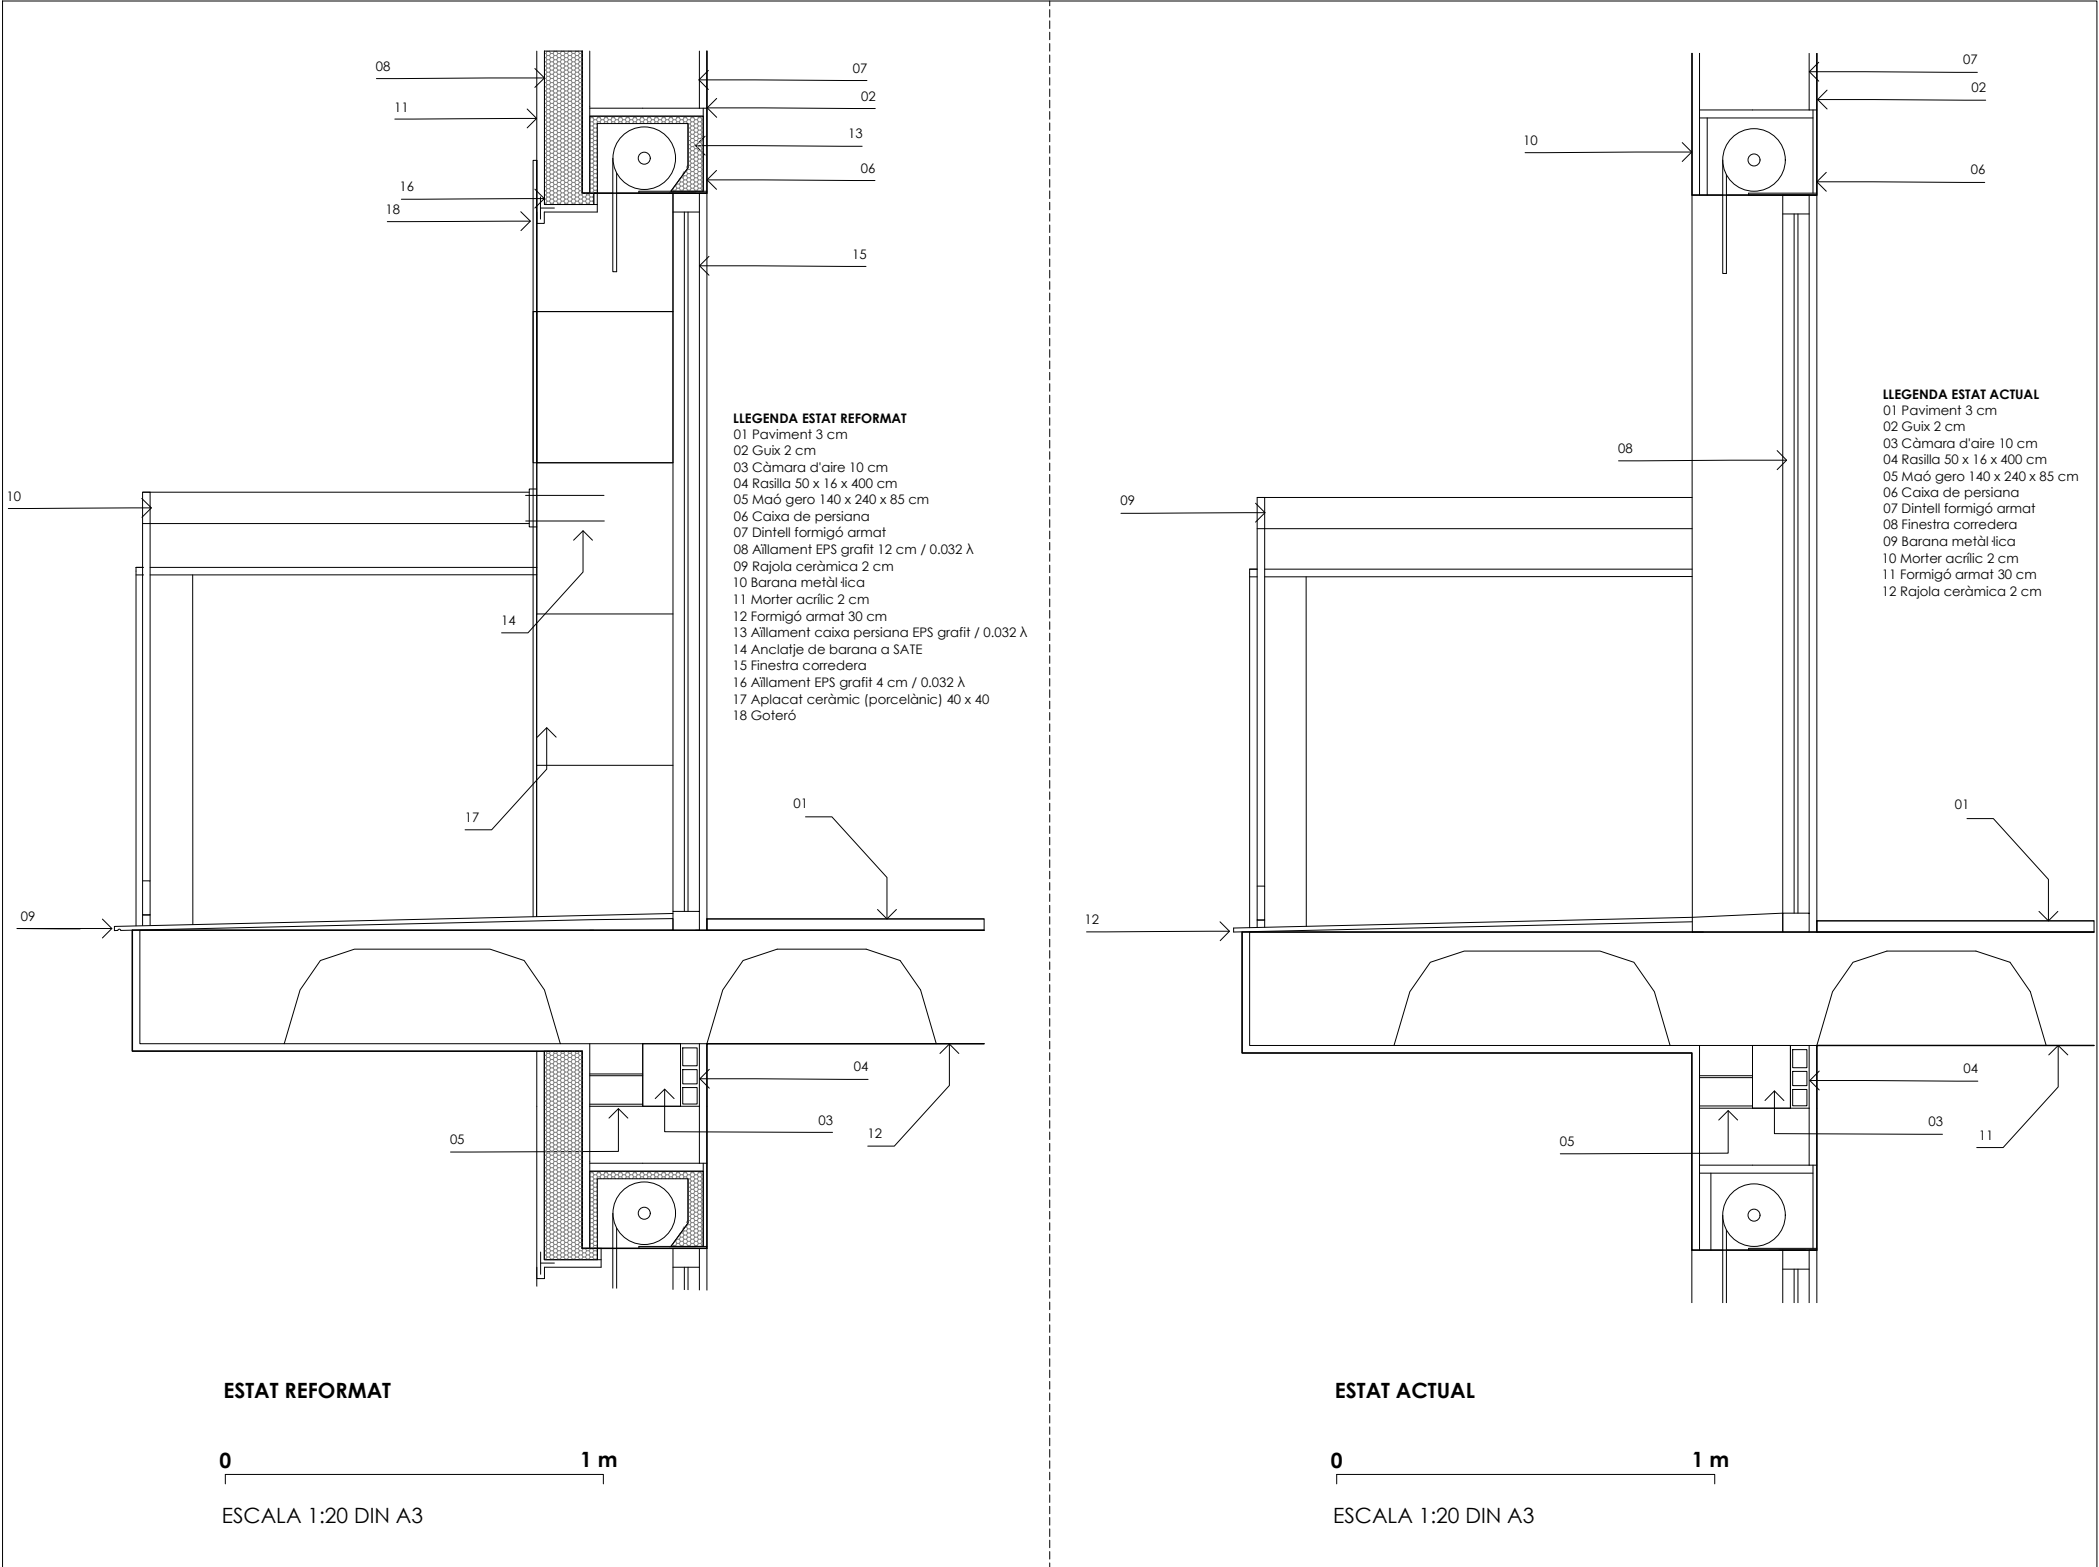
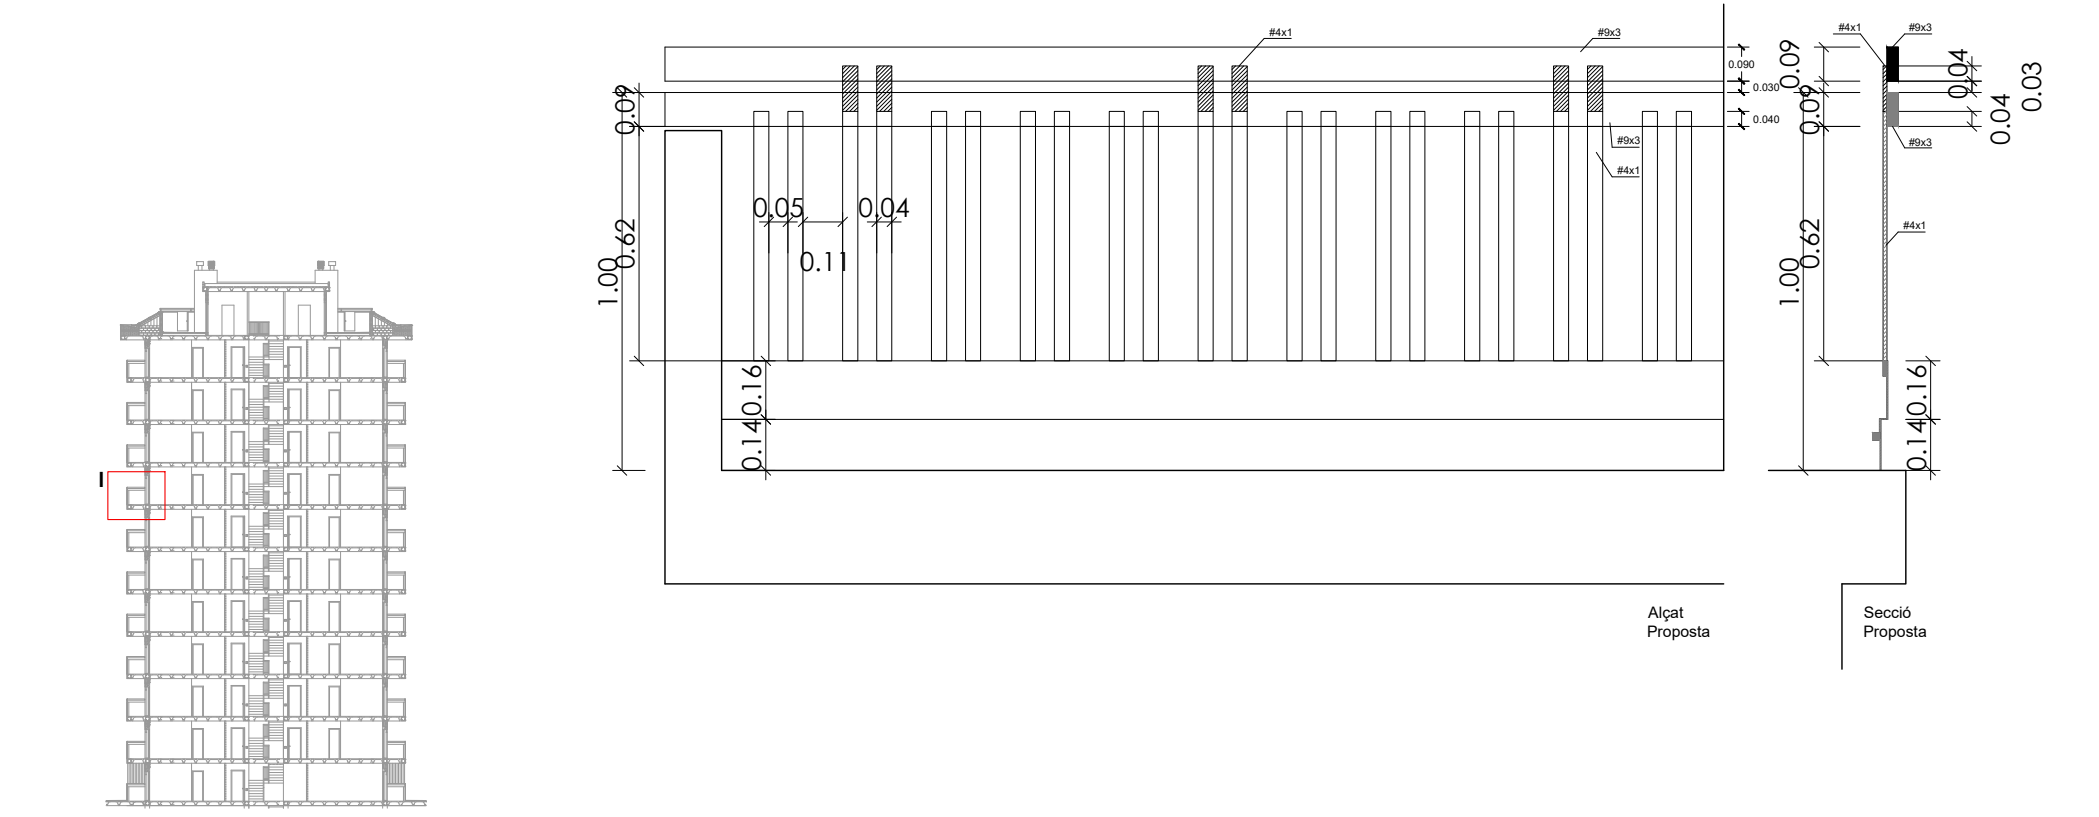
DETALL I

DETALL ALÇAT BARANES

PLÀNOL: DETALLS CONSTRUCTIUS: Detall I
